référence : IA00003755

Siècle : 3e quart 16e siècle ; 2e moitié 20e siècle
Siècle bis : 16e s. ; 20e s.
Statut propriété : propriété de la commune
Titre courant : Eglise Paroissiale Saint-Conogan
Toiture matériau : ardoise
Vocabulaire : Saint-Conogan
Zone Lambert : Lambert1

EGLISE PAROISSIALE DE TRÉOGAN

EGLISE PAROISSIALE

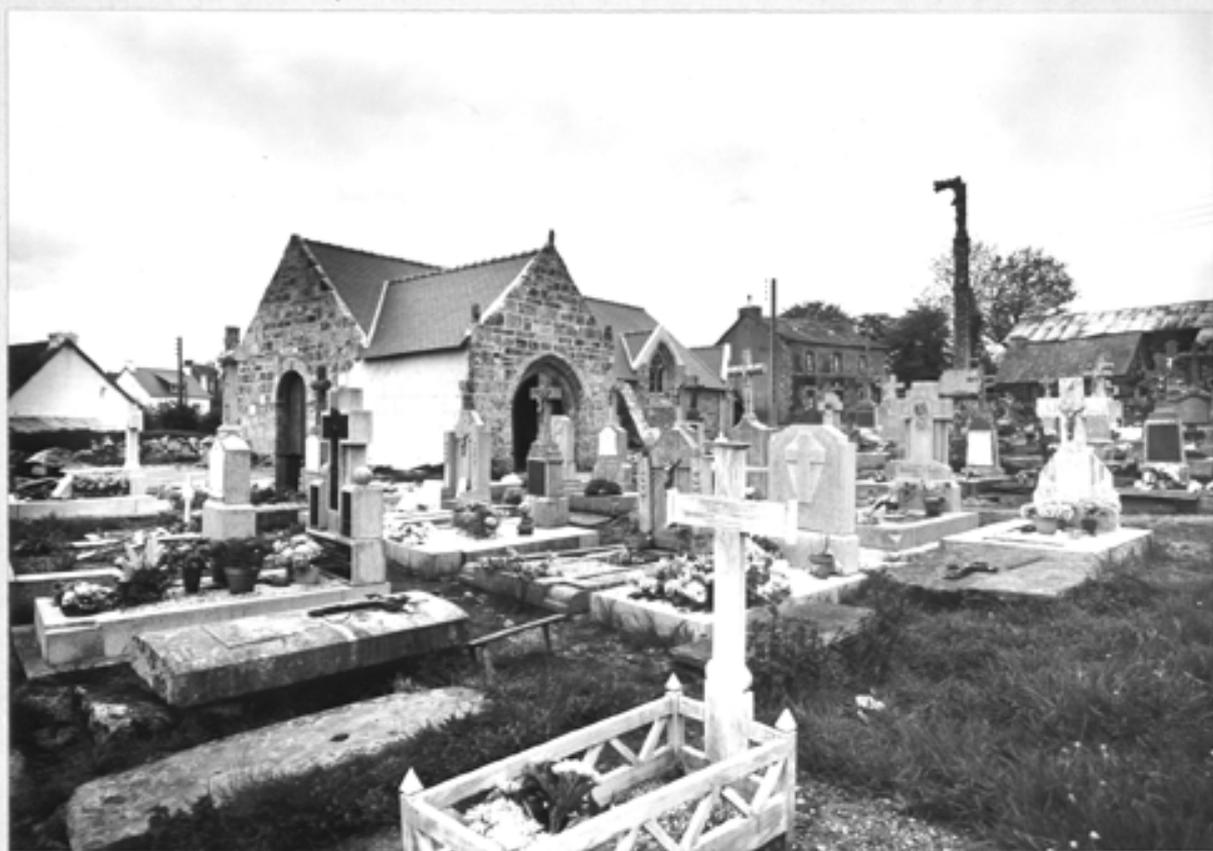
Vue générale Sud

PORCHE SUD

Murs gouttereaux aveugles. Au Sud façade pignon ouverte d'un portail en arc brisé, à deux rouleaux chanfreinés.

Rampants appareillés en lits horizontaux, aux pierres d'assises sommées de deux pinacles godronnés (réemplois). Faîte amorti par une tête sculptée en ronde-bosse (homme coiffé d'un bonnet - cf. photo)

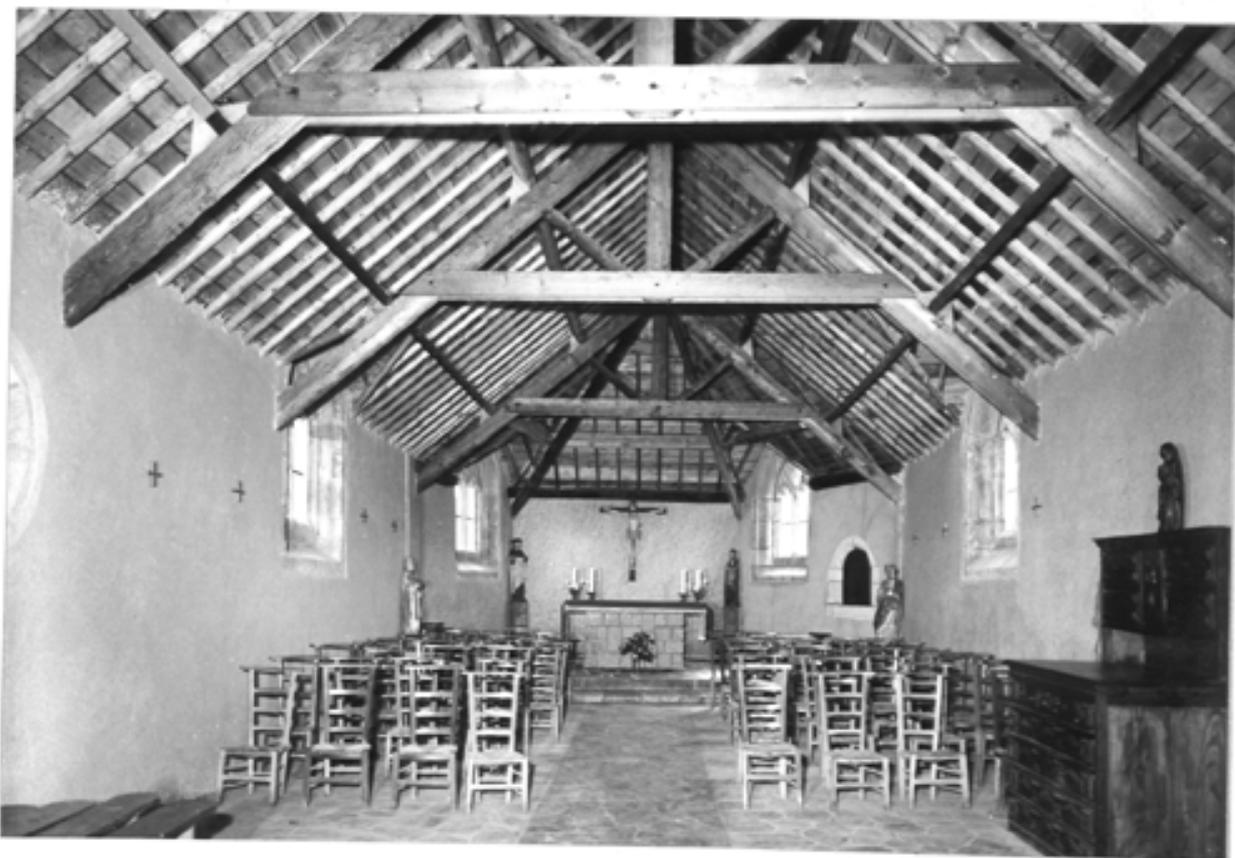
Vue Générale d'ouest en est

ELEVATIONS INTERIEURES

Mur Ouest : porte axiale en plein cintre.

Murs Sud et Nord : couverts de baies symétriques : oculi à l'Ouest, baies passantes en arc brisé à l'Est (pénétration d'une charpente secondaire dans la charpente principale au-dessus de chaque baie) . Les ouvertures présentent la même modénature qu'à l'extérieur (cf. infra - élévations extérieures)

CHOEUR

Pan central aveugle - Pans coupés latéraux ouverts d'une baie en arc brisé pénétrant dans la charpente (cf. élévations extérieures)

Murs enduits de ciment.

Sol dallé d'ardoises (restaurations récentes)
