Localisation : 23 Référence : IA23000319  
Aire d'étude : commune Felletin  
Commune : Felletin  
Adresse : 5 rue Feydeau et rue des Fossés et 4 rue de la Tour  
Titre courant : **hôtel Thibord du Bost, puis ateliers de tapissier et tissage (usine de tapis) H. et A. Brunaud, puis J. Chateauvert et O. Pinton, puis Pinton frères**  
Dénomination : hôtel , atelier , tissage  
Précision : usine de tapis  
Destinataire : de tapissier  
Appellation et titre : hôtel Thibord du Bost, usine de tapis ateliers de tapissier et tissage H. et A. Brunaud, puis J. Chateauvert et O. Pinton, puis Pinton frères

Dossier d'inventaire topographique établi en 2001, 2002 par Celer Françoise ; Lazaj Jehanne

| Titre courant | : hôtel Thibord du Bost, puis ateliers de tapissier et tissage (usine de tapis) H. et A. Brunaud, puis J. Chateauvert et O. Pinton, puis Pinton frères | |

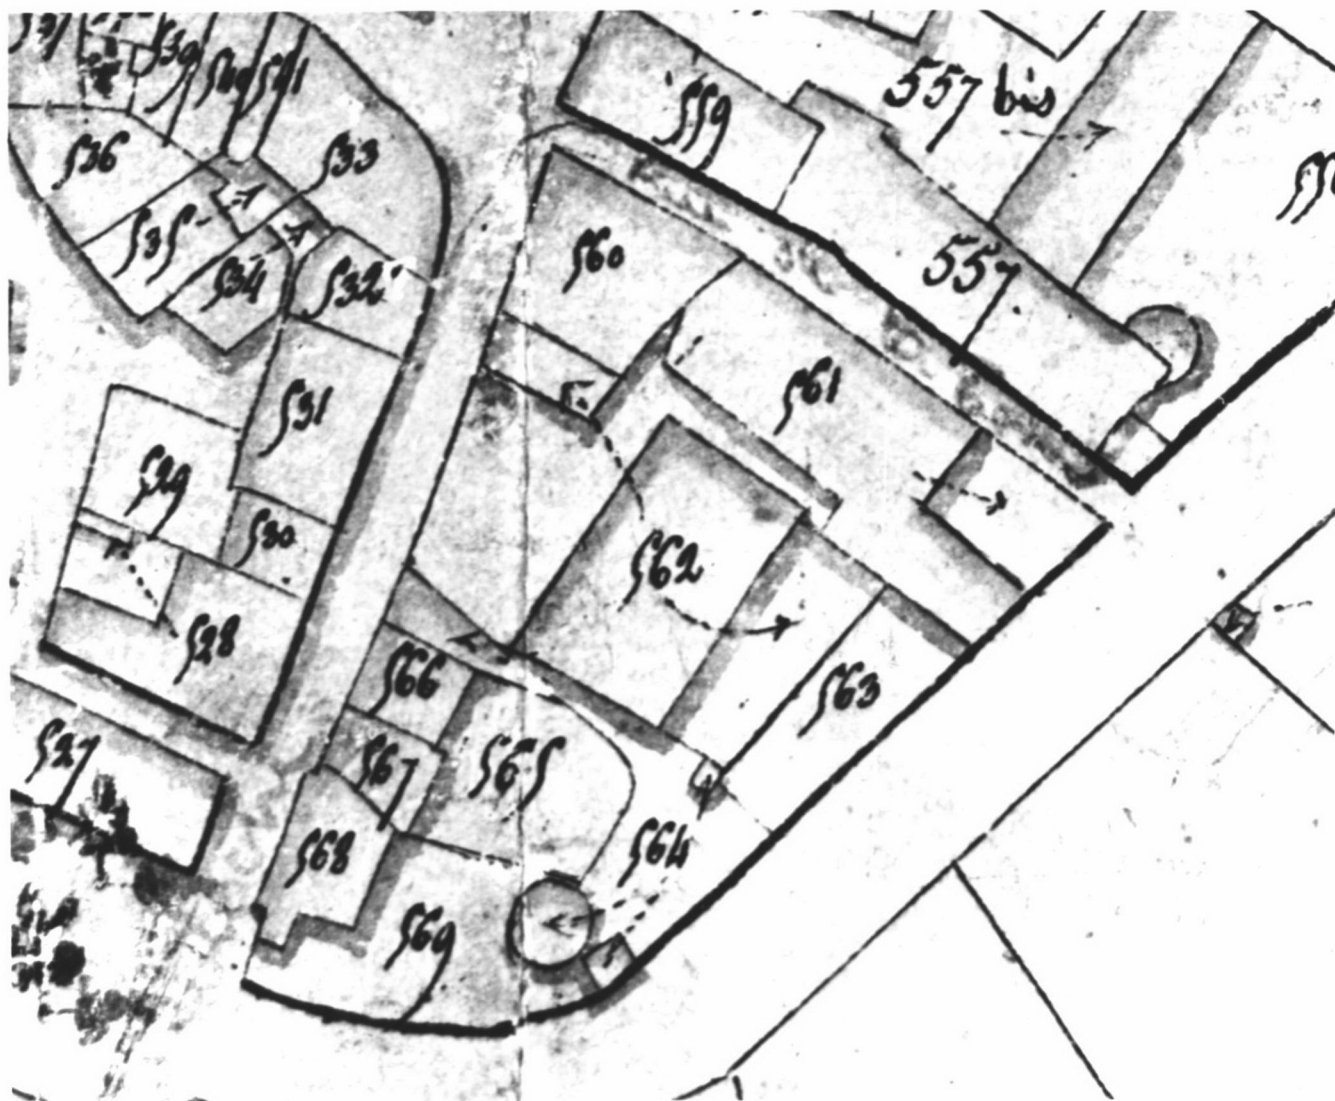
Doc. 1 Extrait du plan cadastral de 1817, section D, parcelles 561 à 564, 579, 580.  
Papier, encre, lavis, 1817. Leudière (géomètre)

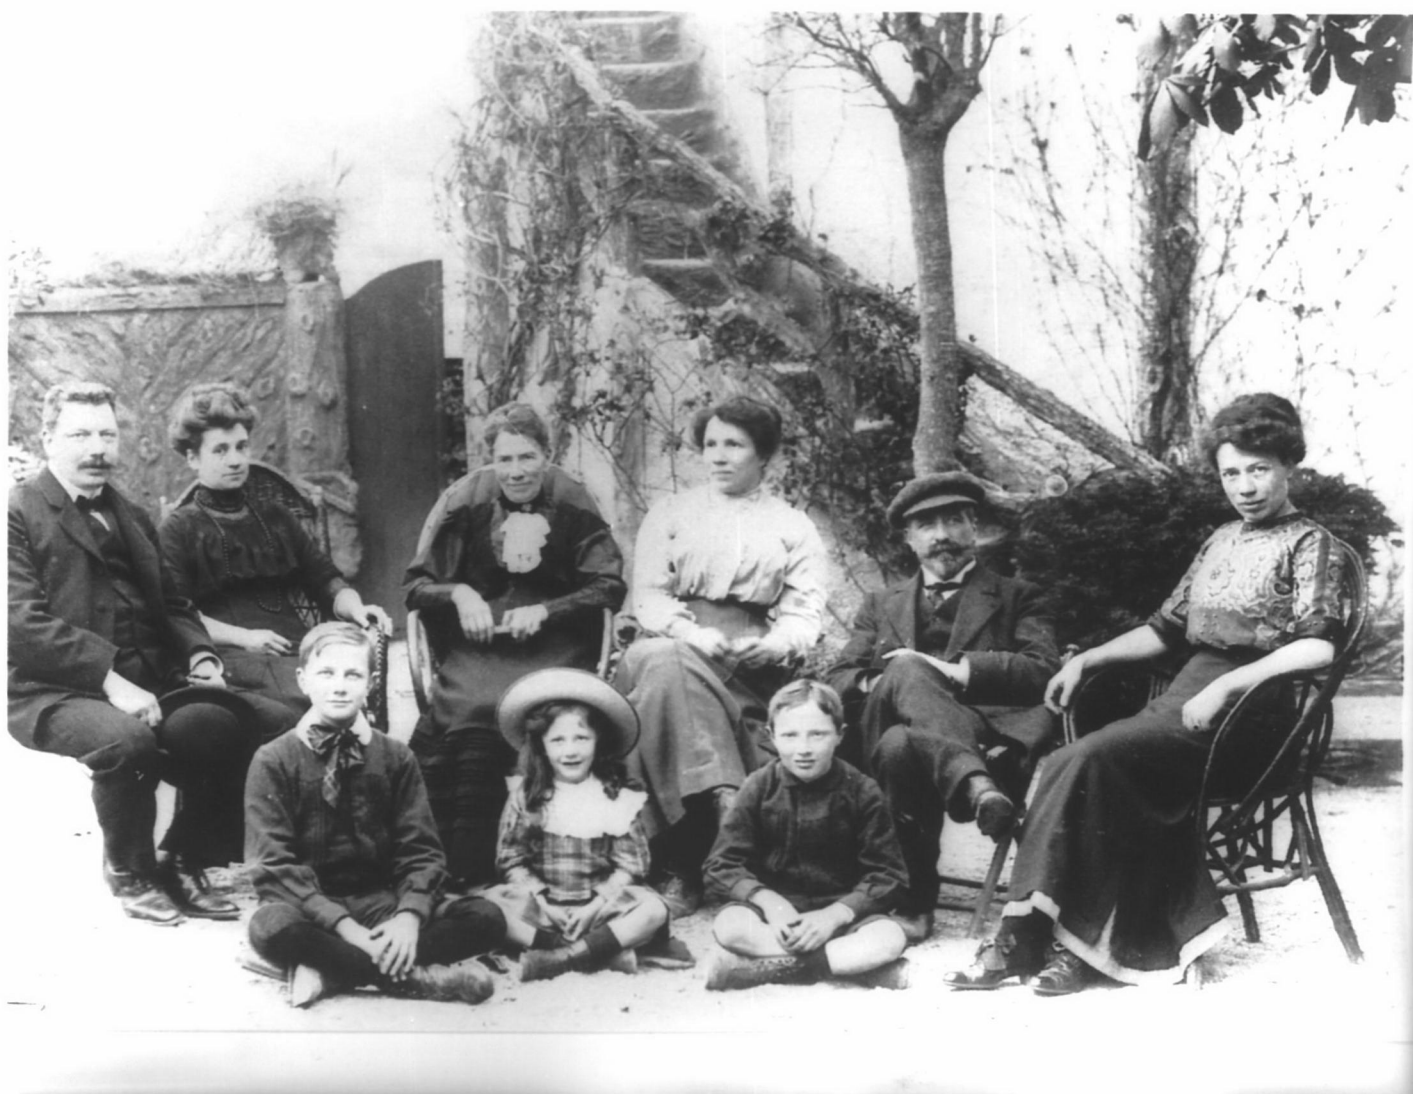
- Doc. 2 Vue d'un escalier extérieur en ciment armé menant au premier étage d'une fabrique  
de jardin aujourd'hui démolie.  
photographie, vers 1914  
Collection particulière Drojat

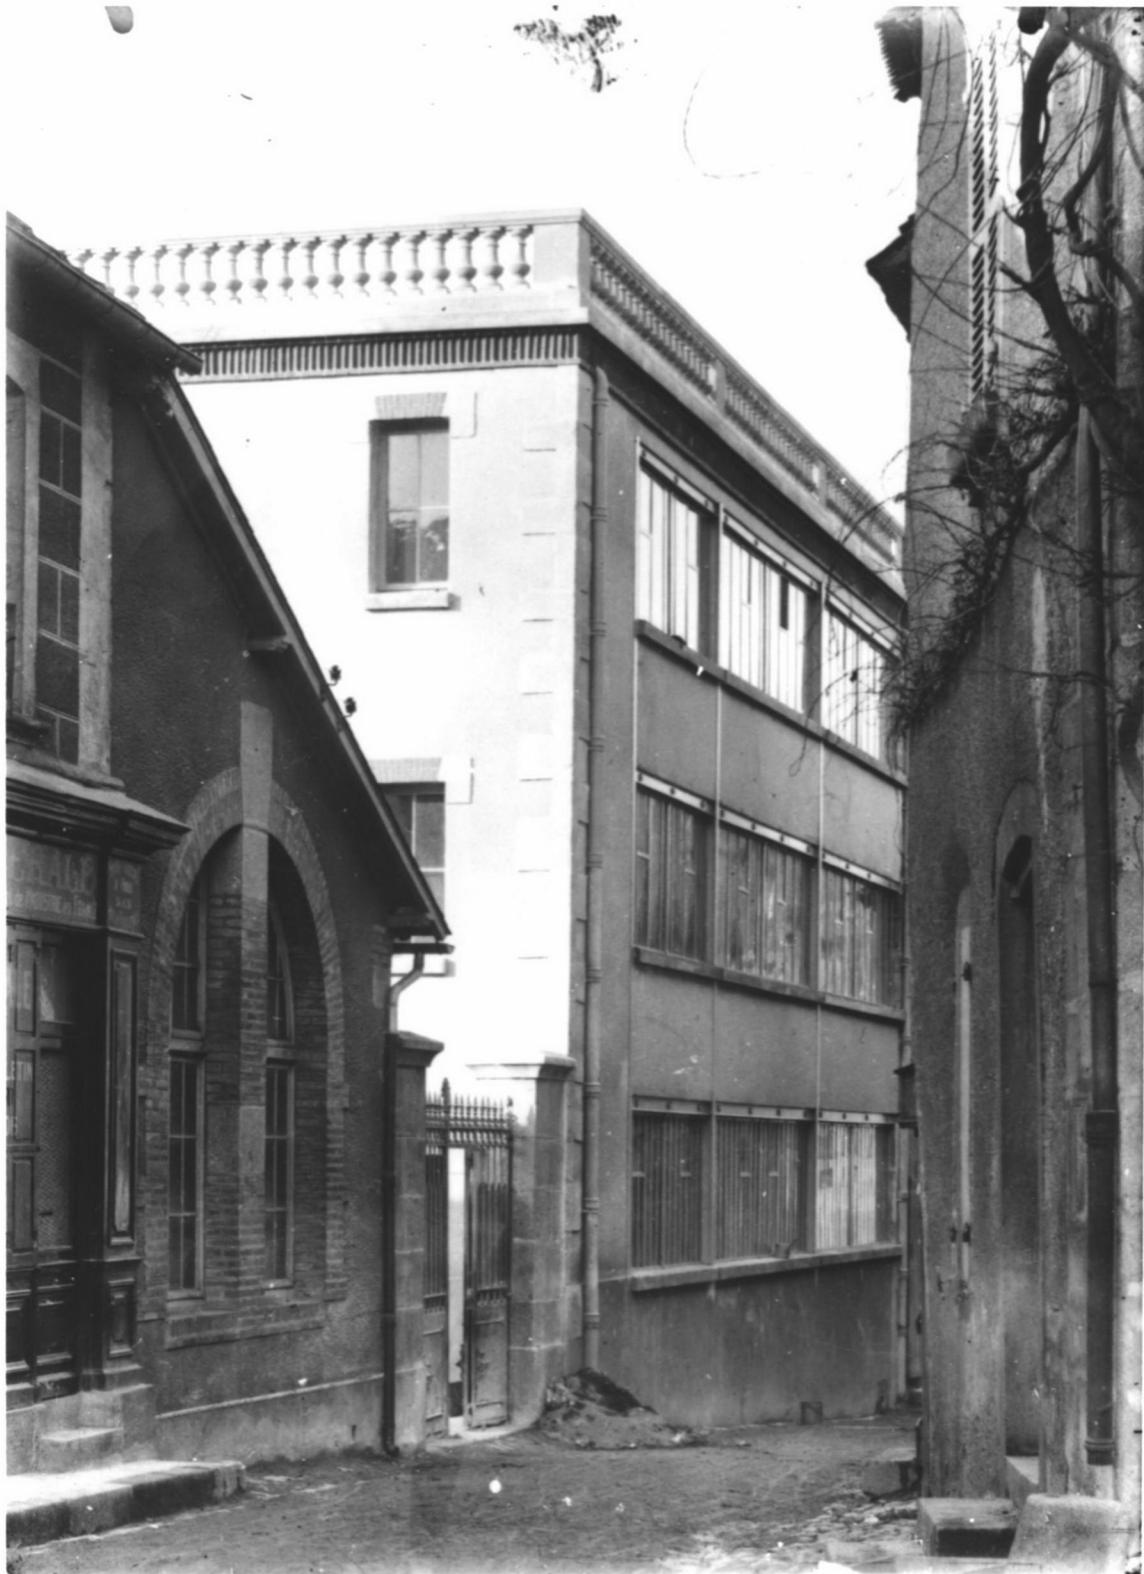
Doc. 3 Vue, depuis la rue Feydeau, des ateliers de cartonniers, à gauche, et de tapissiers, à droite, construits respectivement en 1904 et 1914. Le bâtiment de droite a été démoli vers 1970.

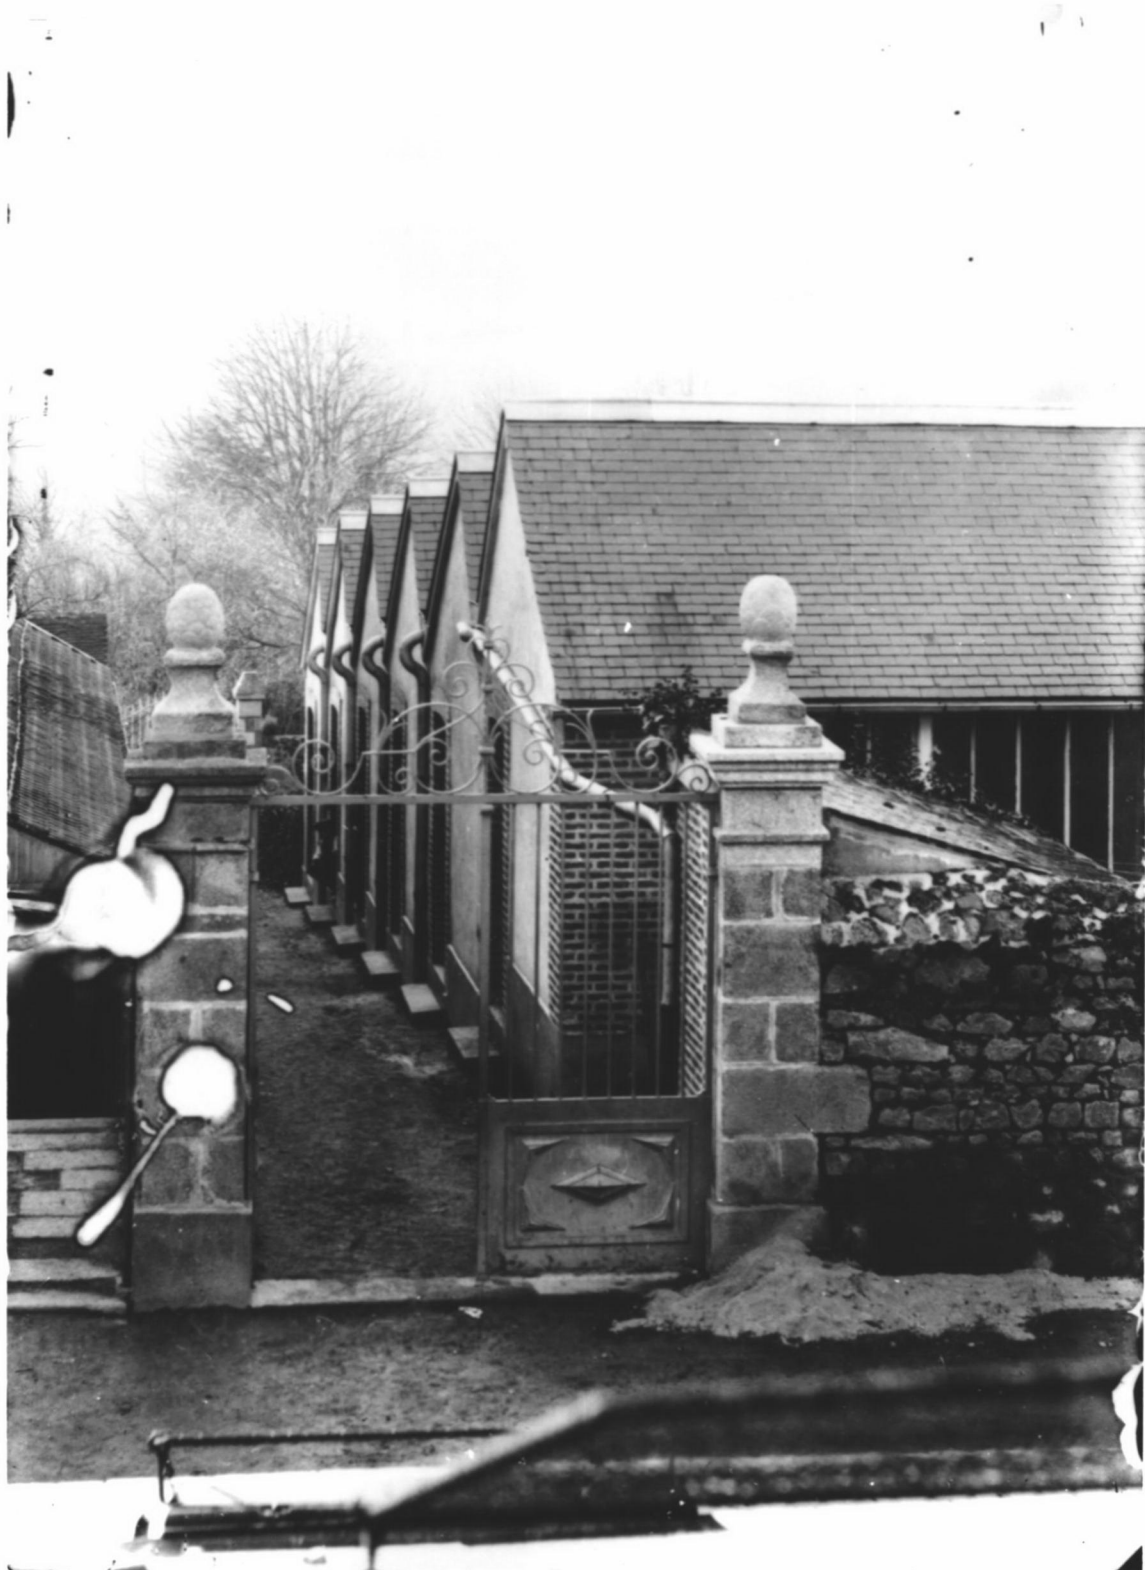
Doc. 4 Vue, depuis la rue des Fossés, du portail menant à l'ancien jardin d'agrément et dans lequel ont été construits à partir de 1909 des ateliers de tapissiers, qui ont été démolis vers 1970.

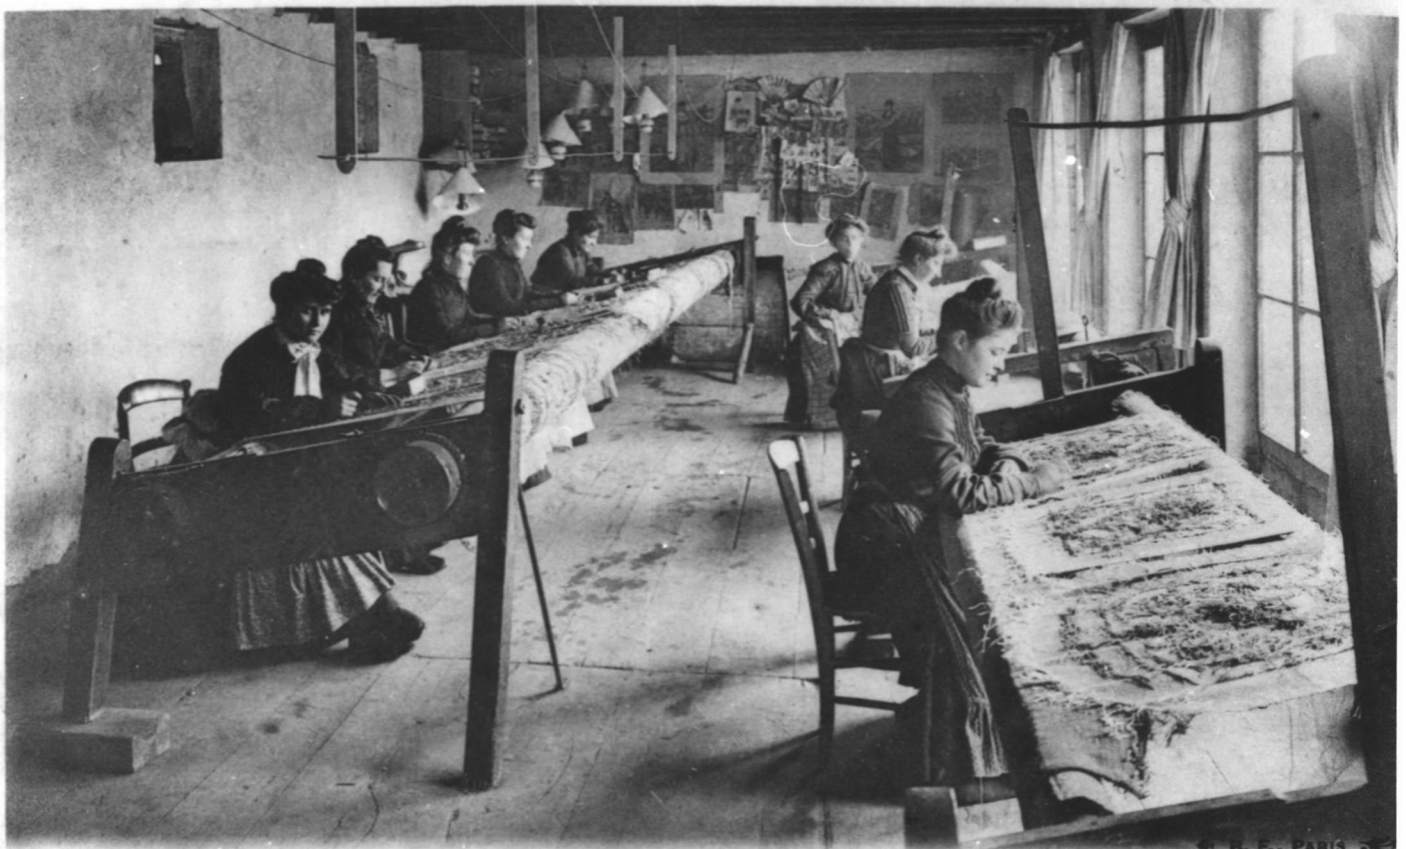
- Doc. 6    carte postale éditée vers 1905, montrant l'atelier de couture ou de rentrayage.  
carte postale ancienne  
Collection particulière Drojat

15 — Felletin - Manufacture de Tapisseries J. Chateauvert et O. Pinton - Un Atelier de rentrayage

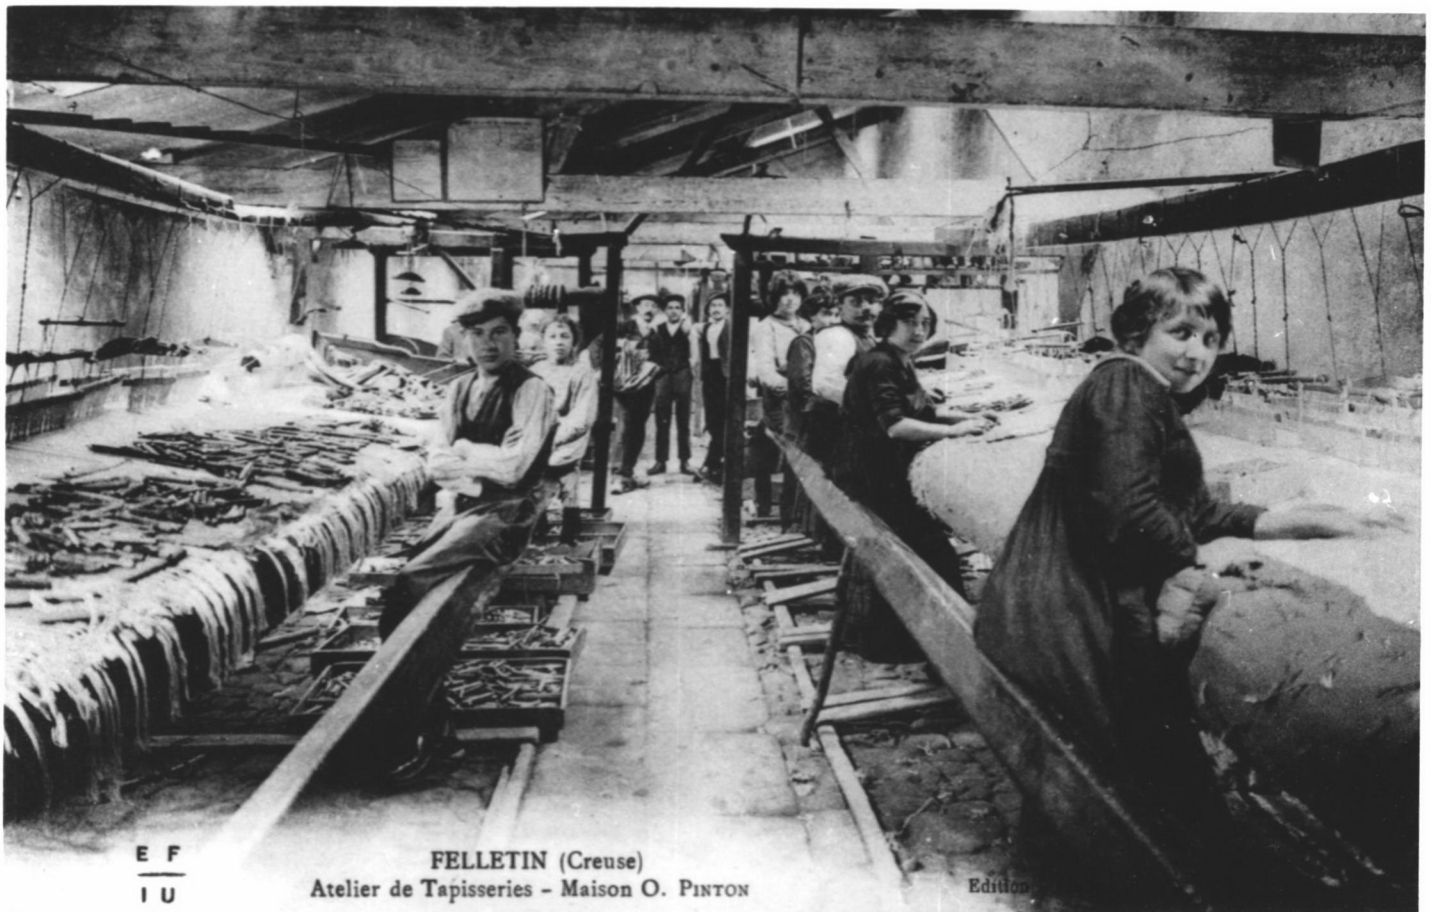
Doc. 7 Carte postale éditée vers 1913 montrant les lissiers et les lissières au travail.  
carte postale ancienne  
Collection particulière Drojat

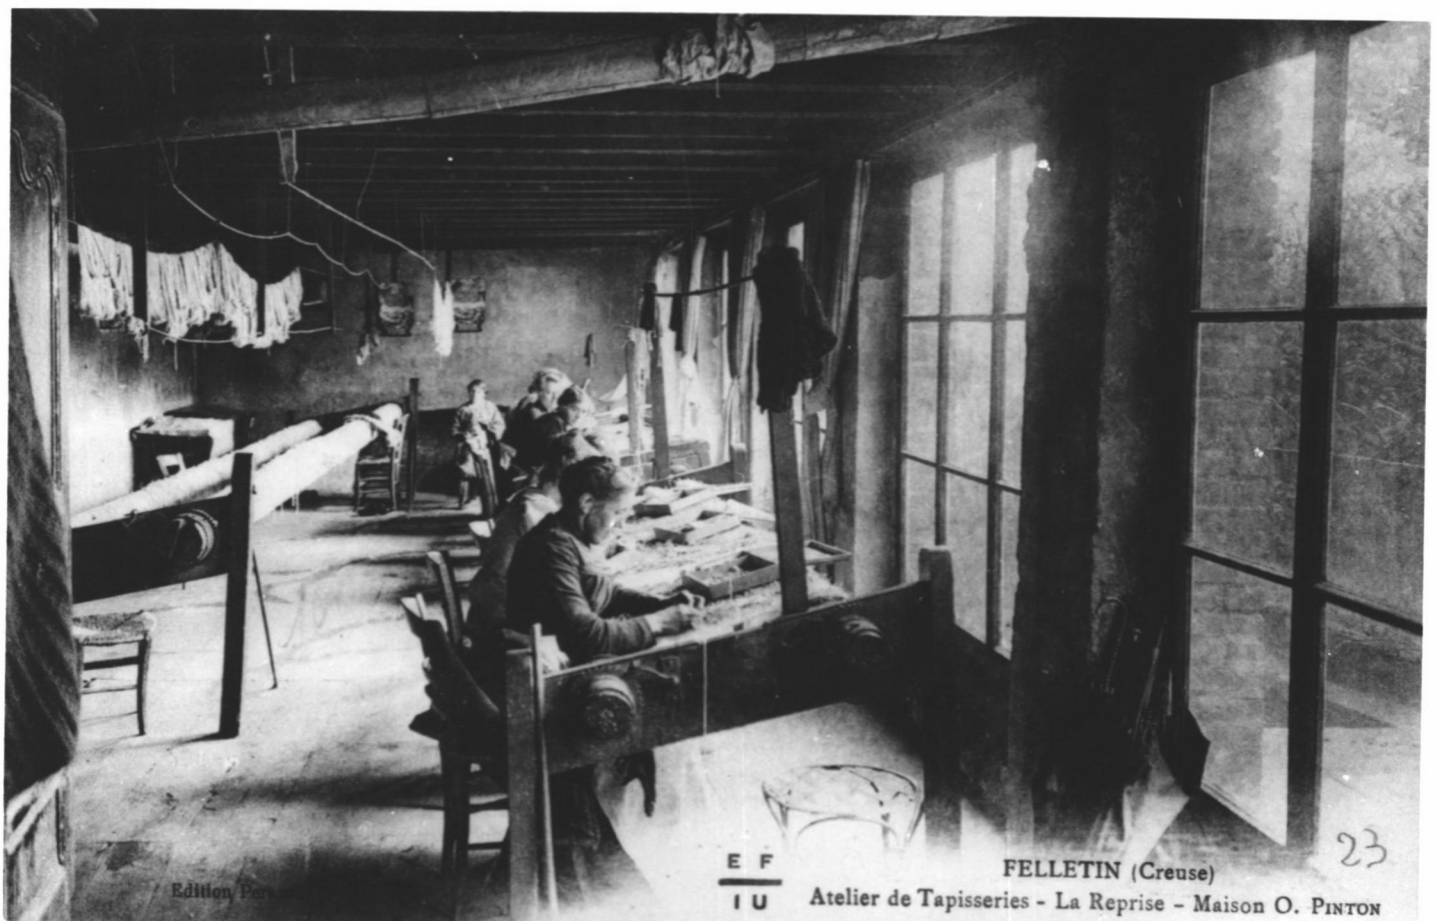
Doc. 8 Carte postale éditée vers 1913, montrant les rentrayeuses ou couseuses au travail.  
carte postale ancienne  
Collection particulière Drojat

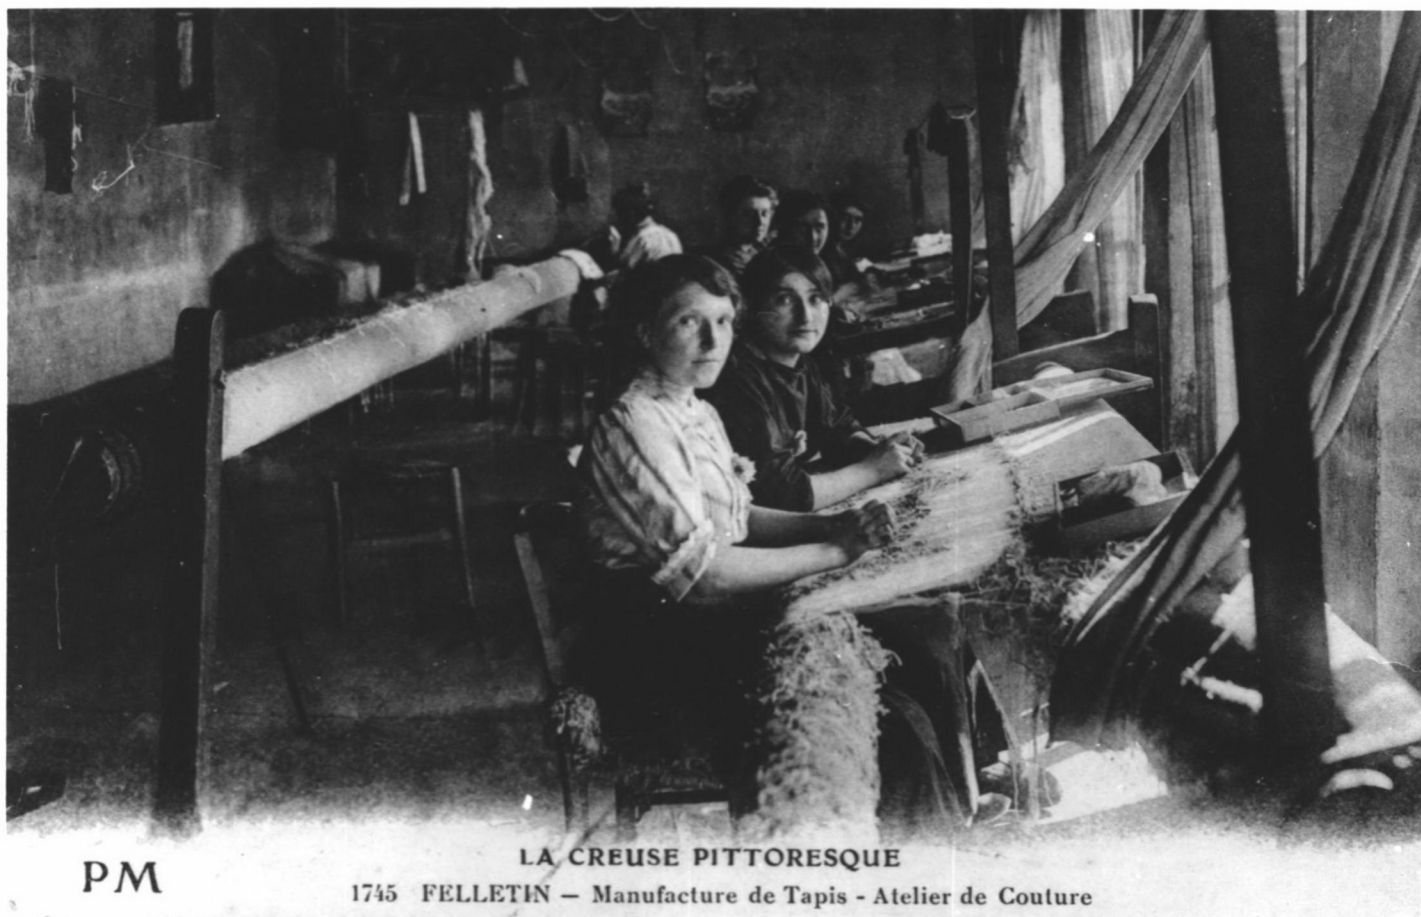
Doc. 9     carte postale réalisée vers 1915 montrant l'atelier de couture ou de rentrayage.  
Collection particulière Drojat

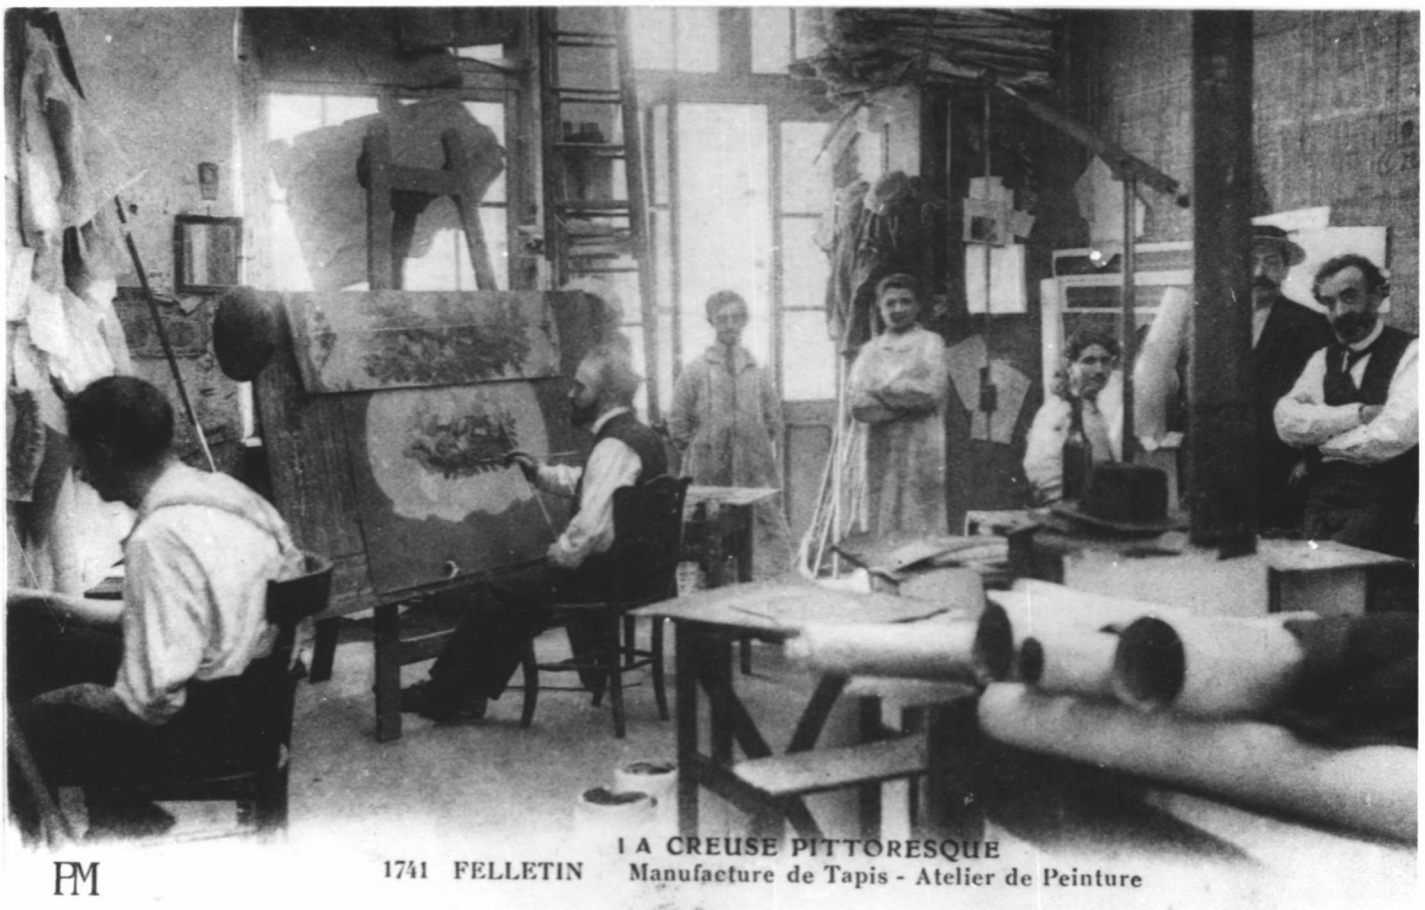
Doc. 10    carte postale éditée vers 1915, montrant l'atelier de cartonnier.  
carte postale ancienne  
Collection particulière Drojat

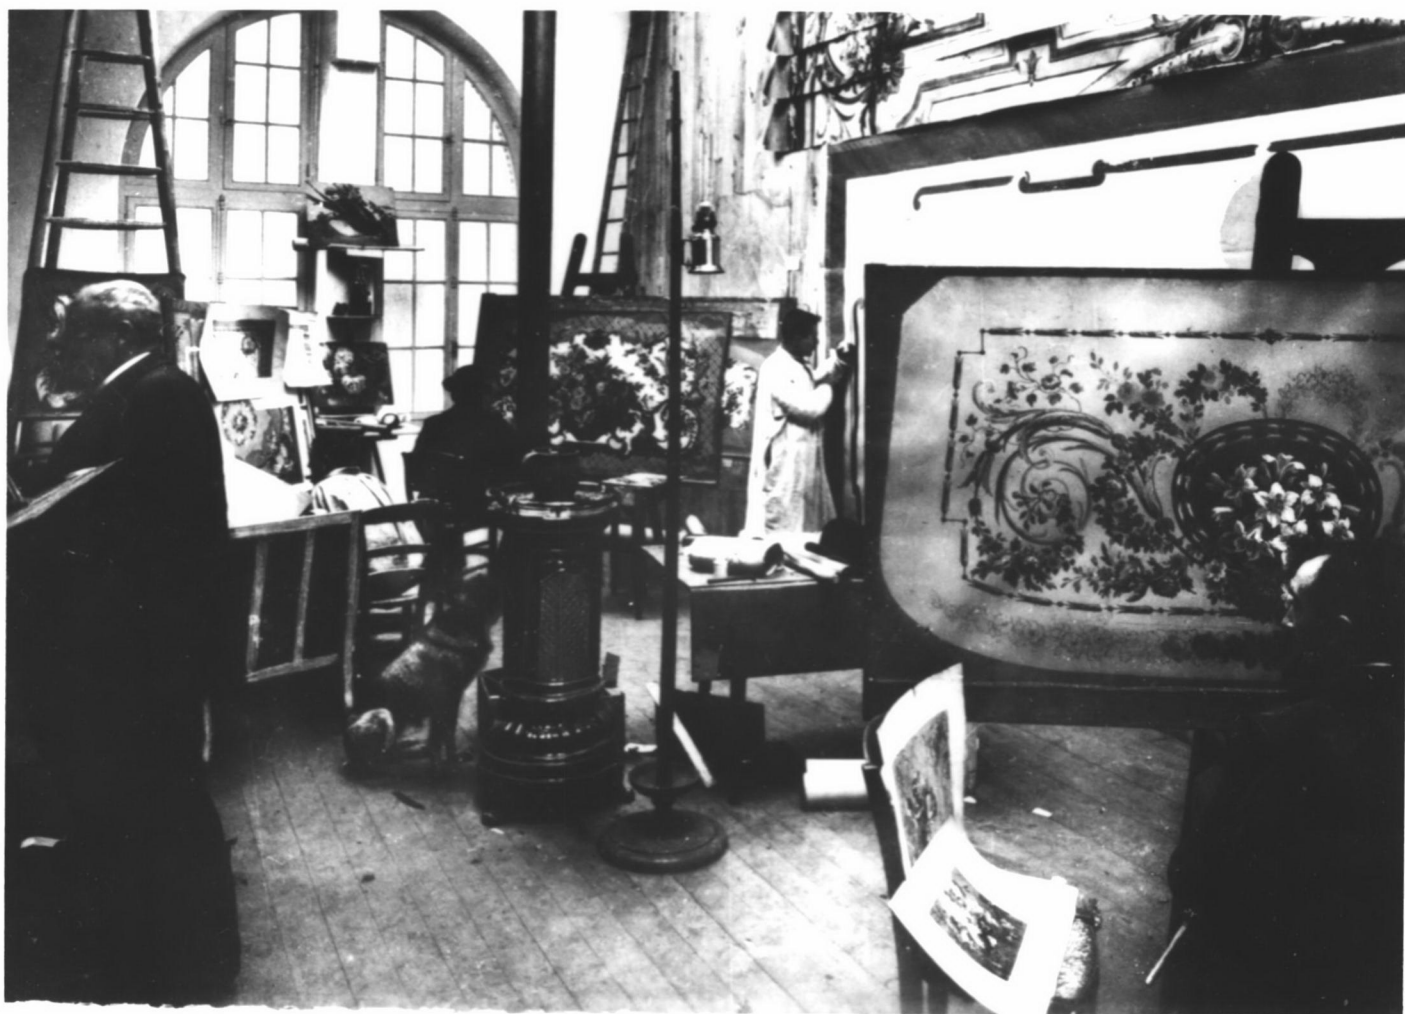
- Doc. 11 Carte postale éditée entre 1910 et 1920, montrant l'intérieur de l'atelier de  
cartonniers, construit en 1904.  
Carte postale, s. d. (début 20e siècle, après 1903)  
Collection particulière Drojat

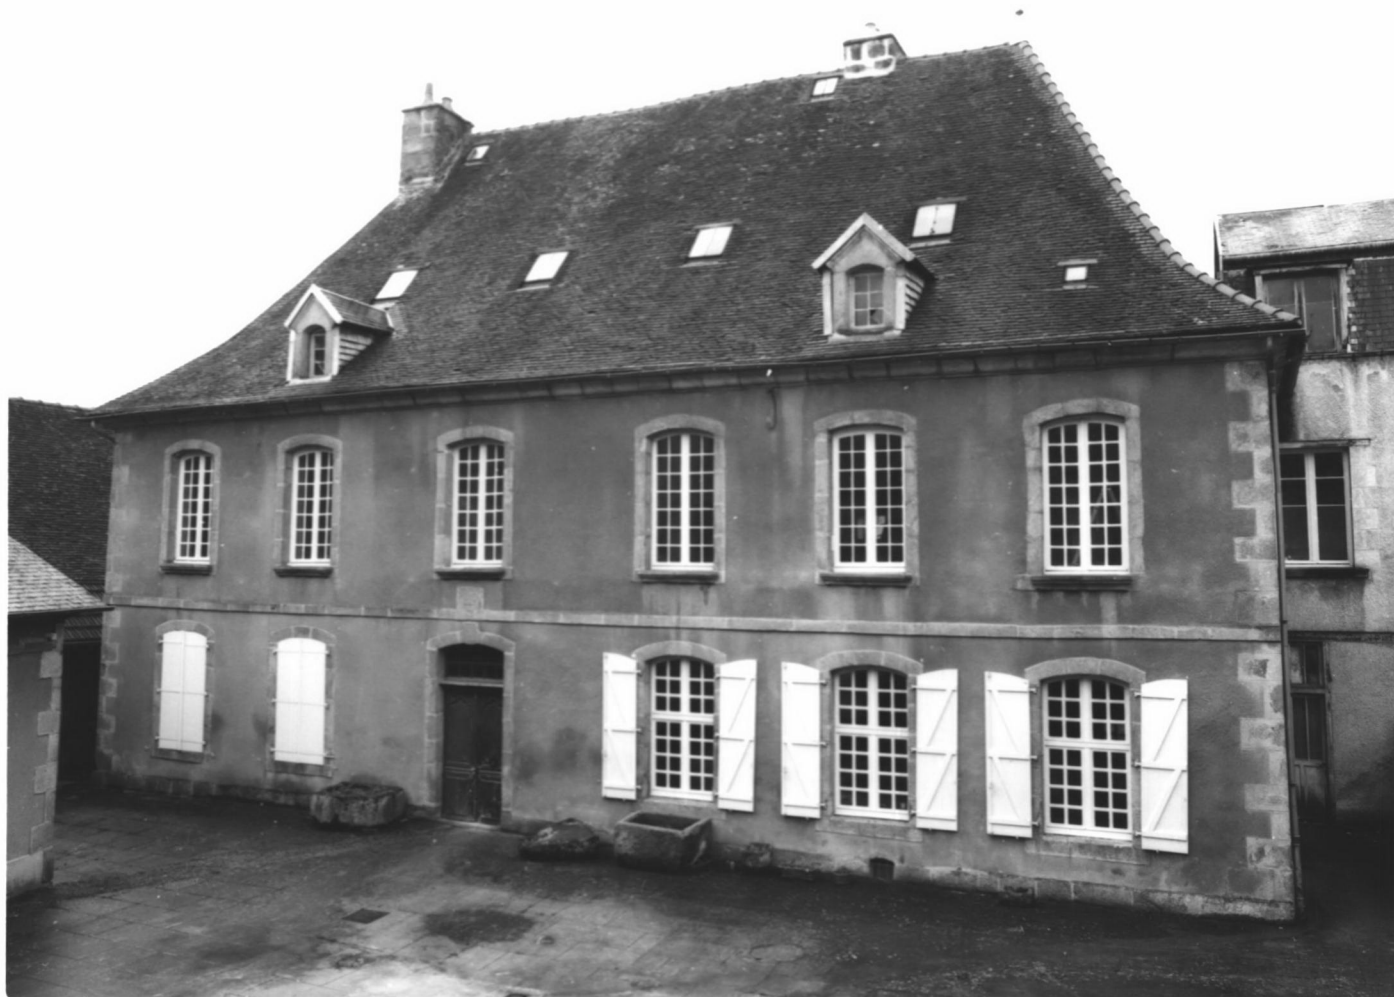
Fig. 1 Vue d'ensemble de l'élévation antérieure donnant sur la cour et accessible depuis la rue Feydeau.

Commentaire : Cette demeure, si l'on en juge par le style de son architecture et de sa décoration intérieure, a été vraisemblablement édifée au cours du 4e quart du 18e siècle : la date de 1784, ornant une pierre armoriée sculptée sur l'élévation antérieure, pourrait même être avancée comme date de construction, si l'on avait la certitude que cette pierre ne fût pas un emploi. La famille Thibord du Bost commandita probablement la construction de cette demeure puisque quelques décennies plus tard, en 1817, elle appartient à cette famille de juristes : à cette date, une des parcelles (parcelle 564) faisant partie de l'ensemble de la propriété englobait une ancienne tour de fortification de la ville, aujourd'hui démolie. La propriété, à cette époque, comporte une grande écurie et cour, maison, écurie et cour, sol, jardin, basse-cour, étable, puis en 1867, elle devient la propriété d'un tapissier, Hippolyte Brunaud, qui fait construire deux ateliers de tapisserie du côté de la rue des Fossés et un autre atelier rue Quinault (aujourd'hui rue Feydeau), mentionnés dans l'acte notarié du 13 février 1903. Par cet acte de vente, la société J. Chateauvert

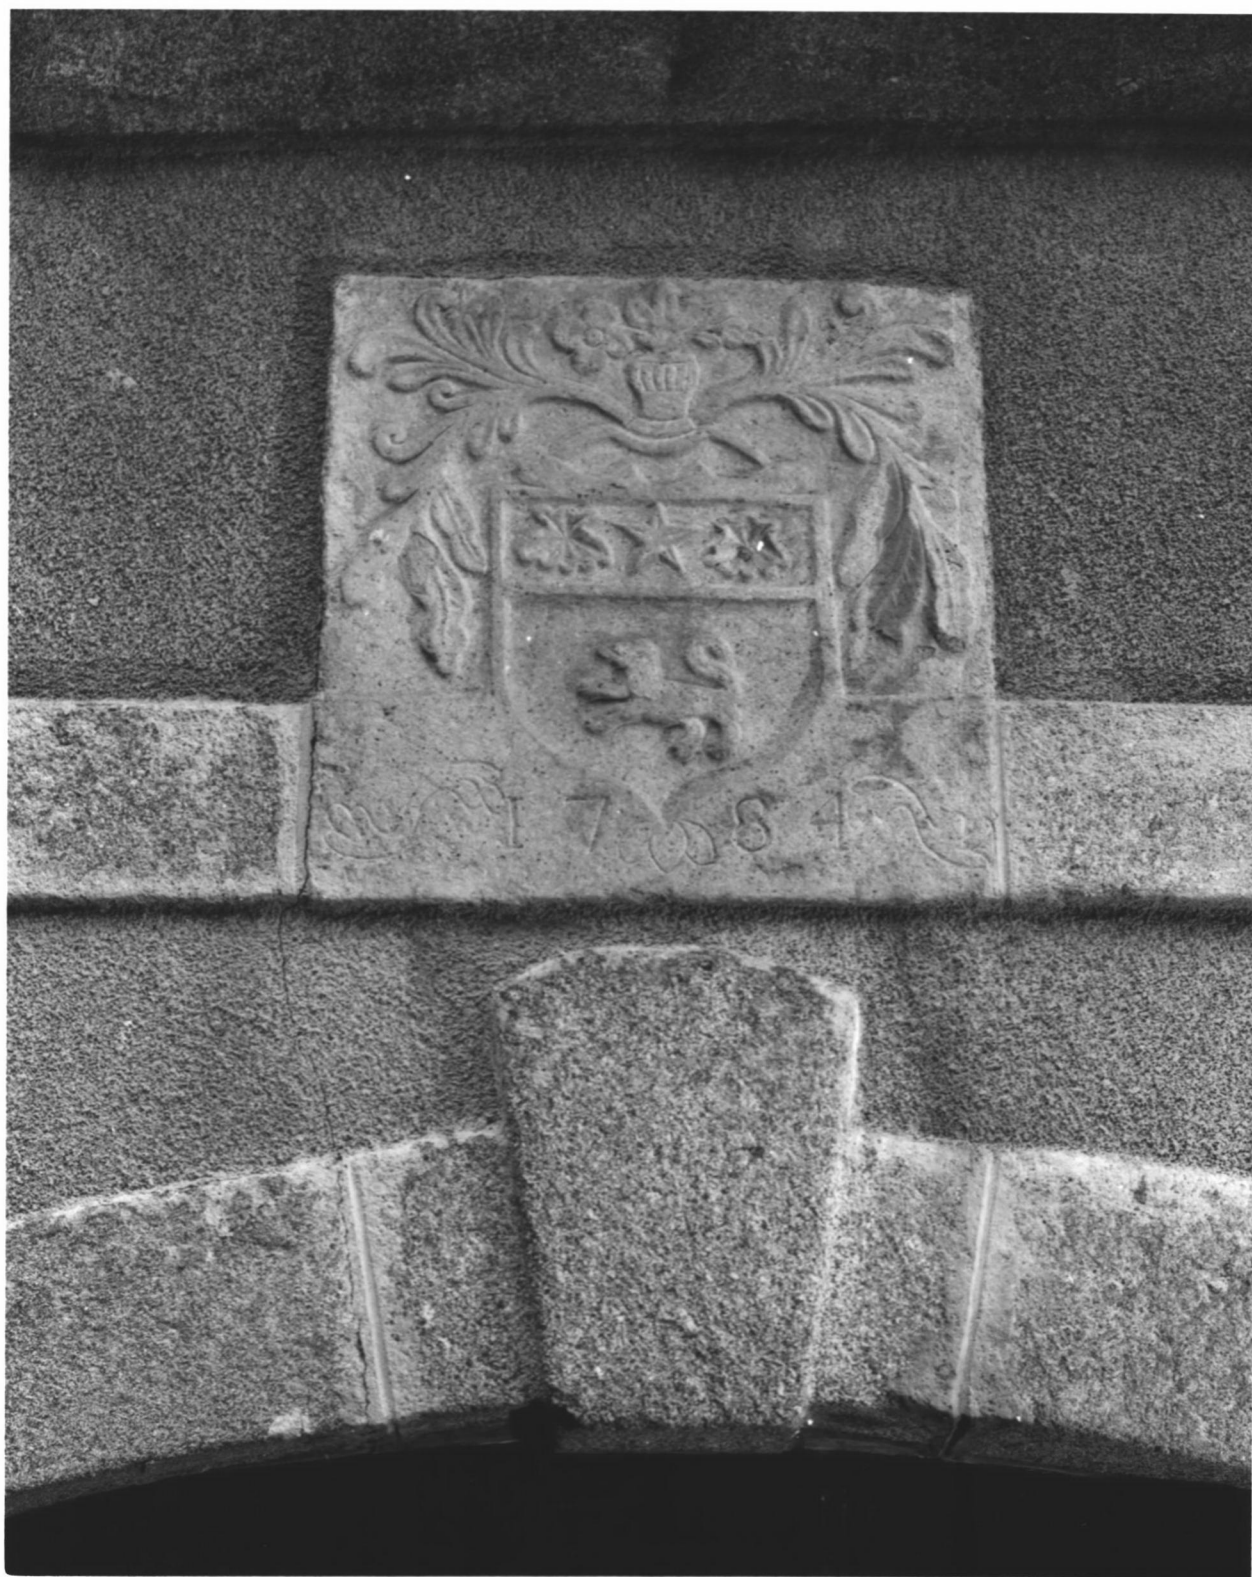
Fig. 2 Elévation antérieure donnant sur la cour.  
Vue de détail d'une pierre sculptée qui agrmente le bandeau, au-dessus de la porte ;  
elle représente un blason non identifié et porte la date "1784".

Le blason sculpté sur une pierre surmontant la porte d'entrée de l'élévation sur cour porte les armes de Gilbert de Lestang, prêtre curé de Parsac: il se lit : d'or à un lion passant de gueules et un chef de sable chargé d'une étoile d'or accostée de coquilles d'argent ; il est surmonté d'un casque taré de face avec ses lambrequins. Le départ d'escalier est orné d'un décor sculpté représentant un feuillage. Le meuble du rez-de-chaussée et les cheminées portent un décor végétal et floral.

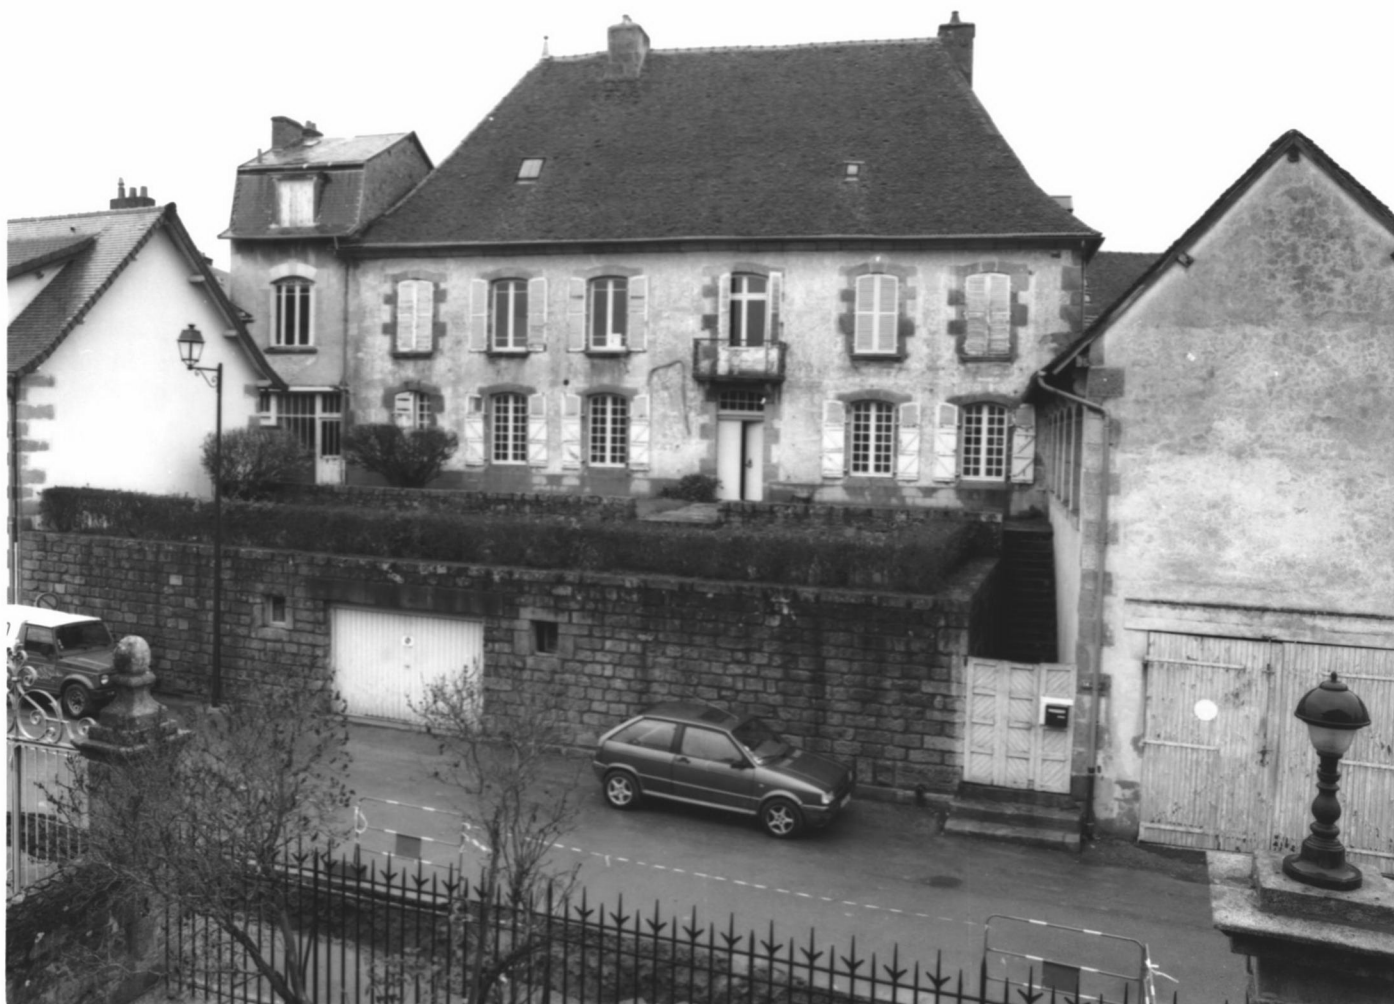
Fig. 3 Vue d'ensemble de l'élévation donnant sur le jardin et accessible depuis la rue des Fossés.

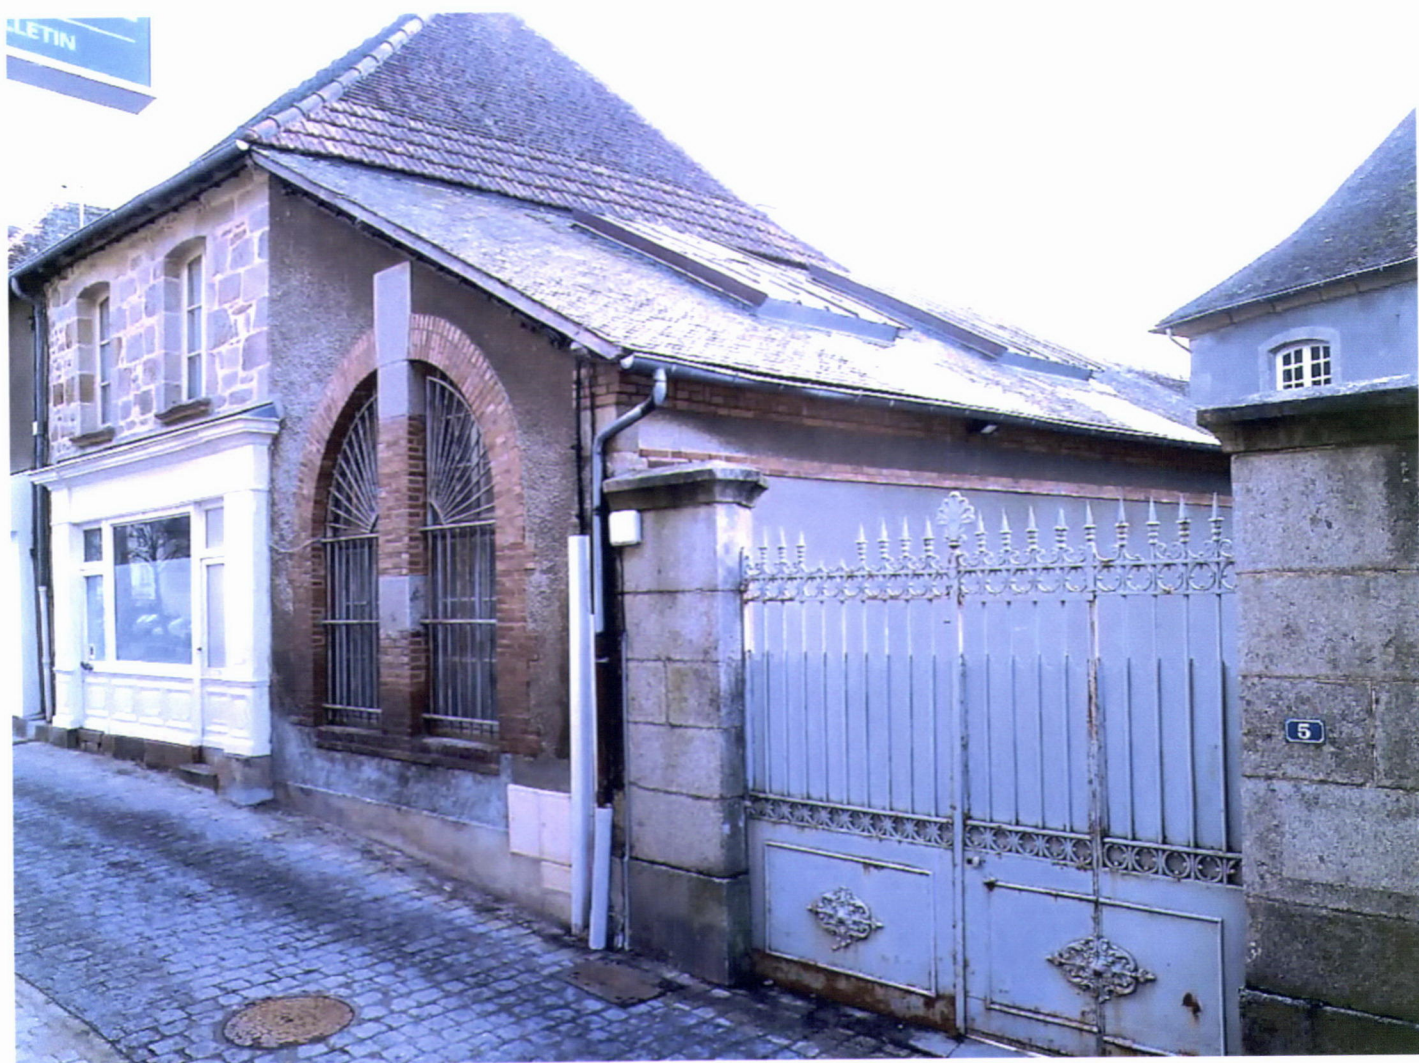
Fig. 4 Vue, depuis la rue Feydeau, du portail donnant accès à la cour et de l'atelier des  
cartonniers, recouvert d'un toit en appentis et occupant le côté est de la cour.
