Localisation : 23 Référence : IA23000319  
Aire d'étude : commune Felletin  
Commune : Felletin  
Adresse : 5 rue Feydeau et rue des Fossés et 4 rue de la Tour  
Titre courant : **hôtel Thibord du Bost, puis ateliers de tapissier et tissage (usine de tapis) H. et A. Brunaud, puis J. Chateauvert et O. Pinton, puis Pinton frères**  
Dénomination : hôtel , atelier , tissage  
Précision : usine de tapis  
Destinataire : de tapissier  
Appellation et titre : hôtel Thibord du Bost, usine de tapis ateliers de tapissier et tissage H. et A. Brunaud, puis J. Chateauvert et O. Pinton, puis Pinton frères

Dossier d'inventaire topographique établi en 2001, 2002 par Celer Françoise ; Lazaj Jehanne

| Titre courant | : hôtel Thibord du Bost, puis ateliers de tapissier et tissage (usine de tapis) H. et A. Brunaud, puis J. Chateauvert et O. Pinton, puis Pinton frères | |

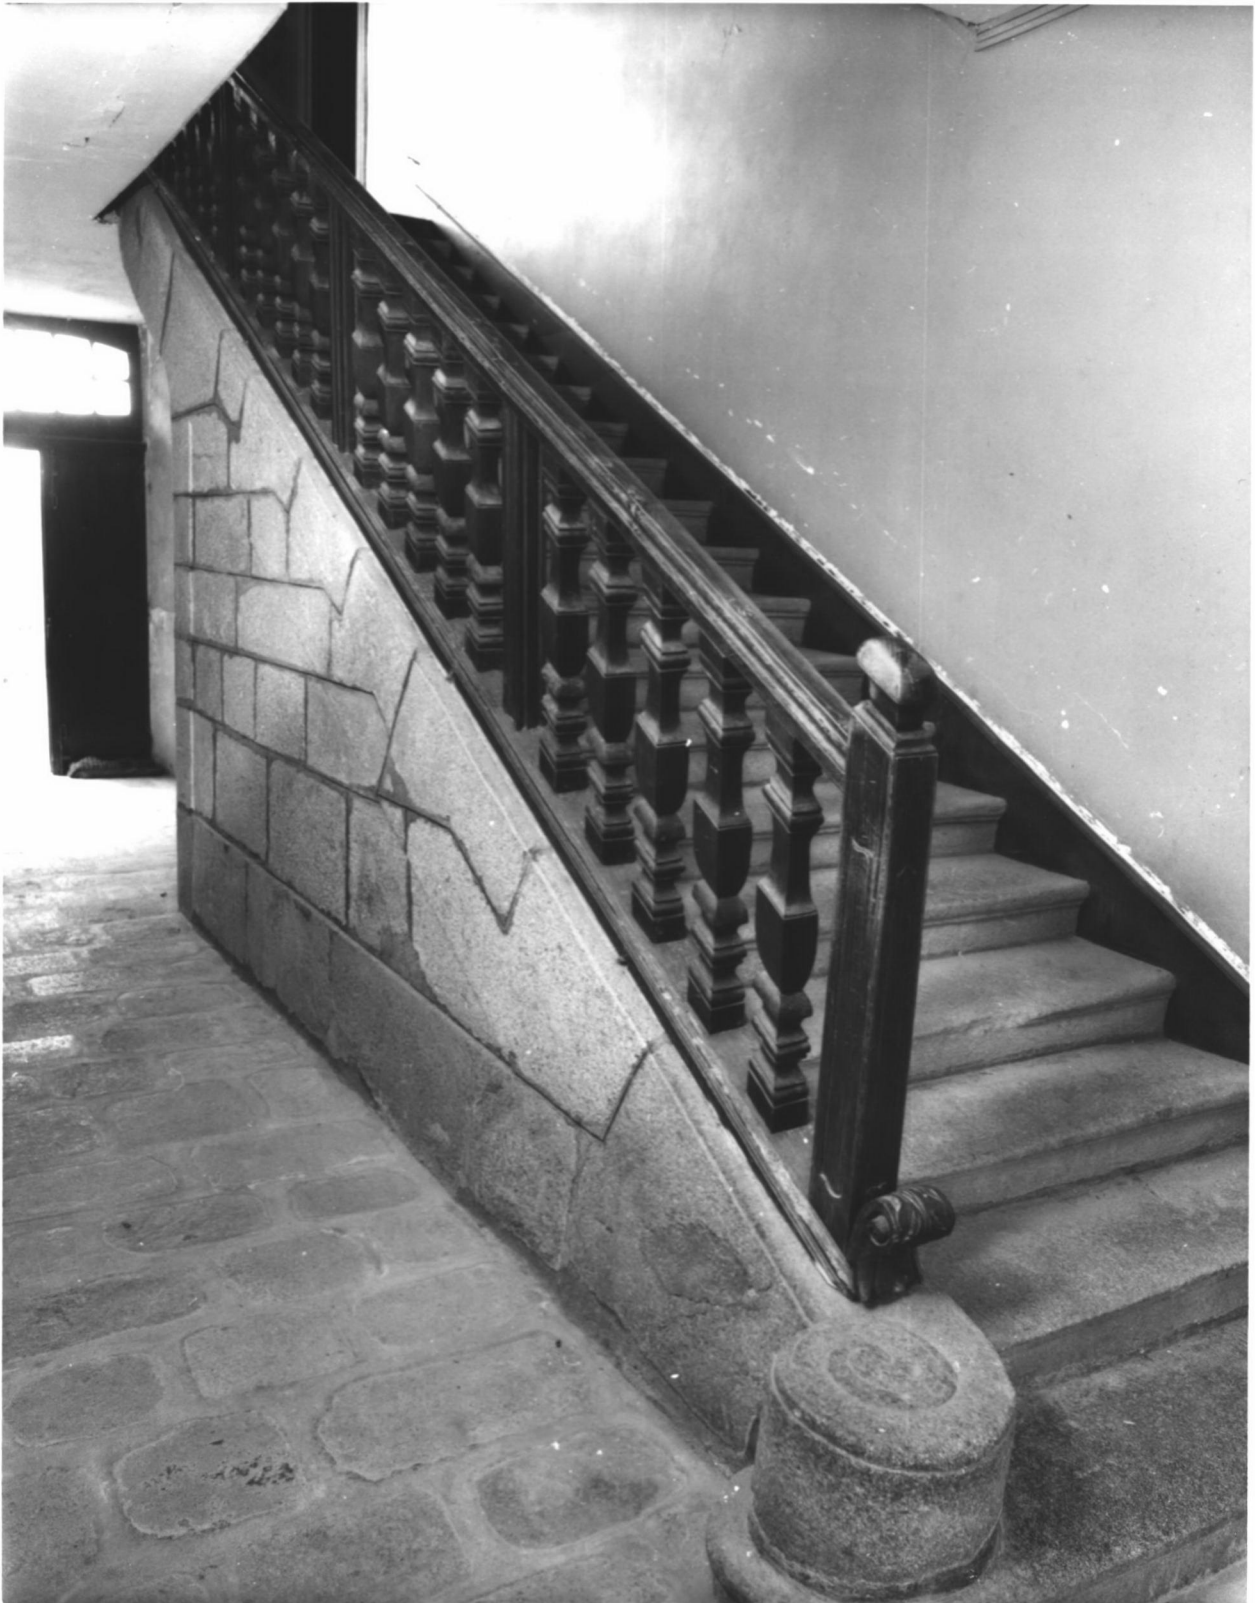
Fig. 5 Vue, depuis le vestibule du rez-de-chaussée, de l'escalier droit, en pierre et de sa rampe à balustres tournés.

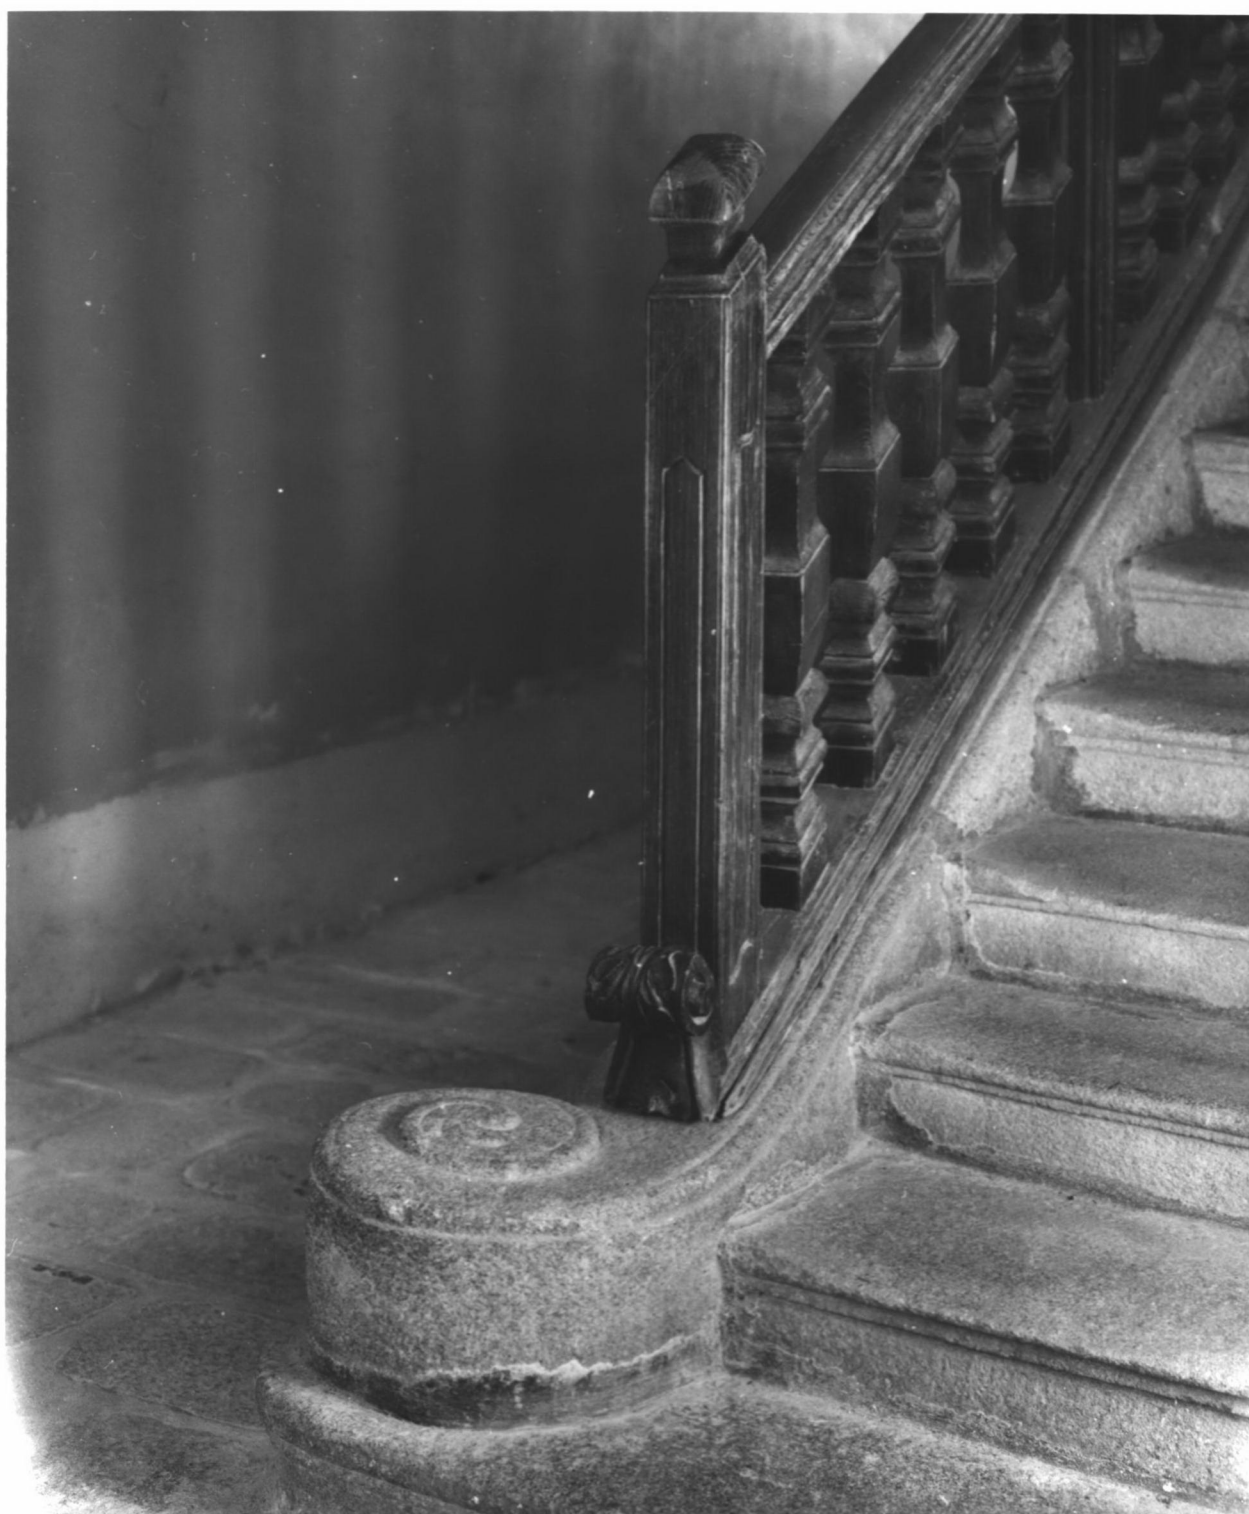
Fig. 6 Vue du départ de la rampe d'escalier.

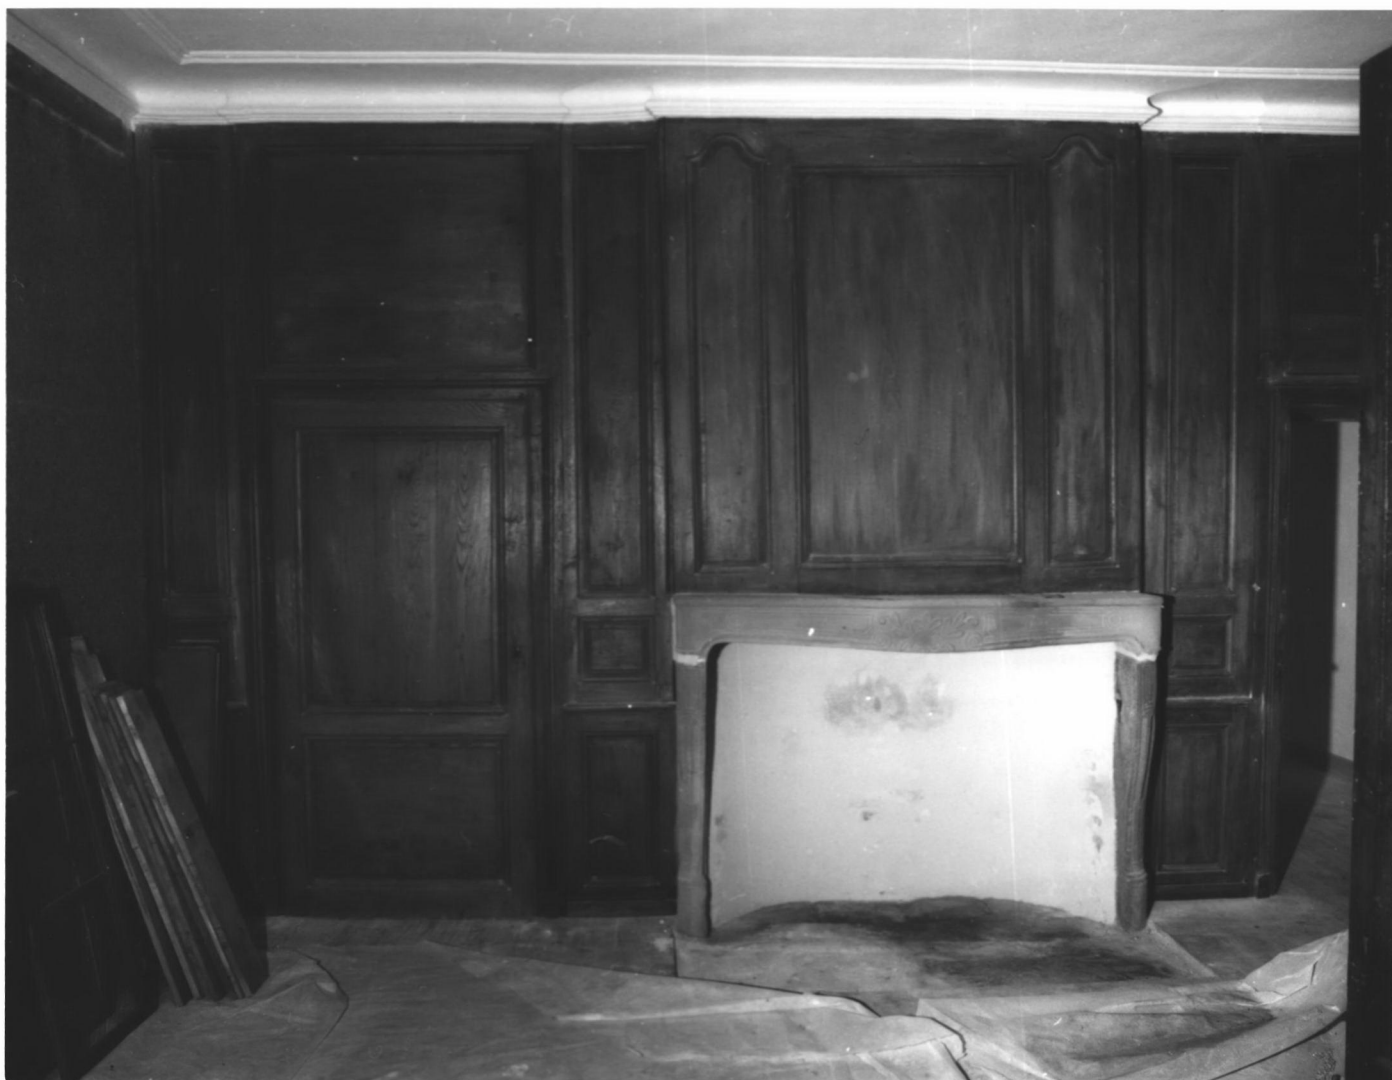
Fig. 7 Rez-de-chaussée, pièce nord-est.  
Vue partielle montrant la cheminée et les lambris de revêtement qui recouvrent le mur.

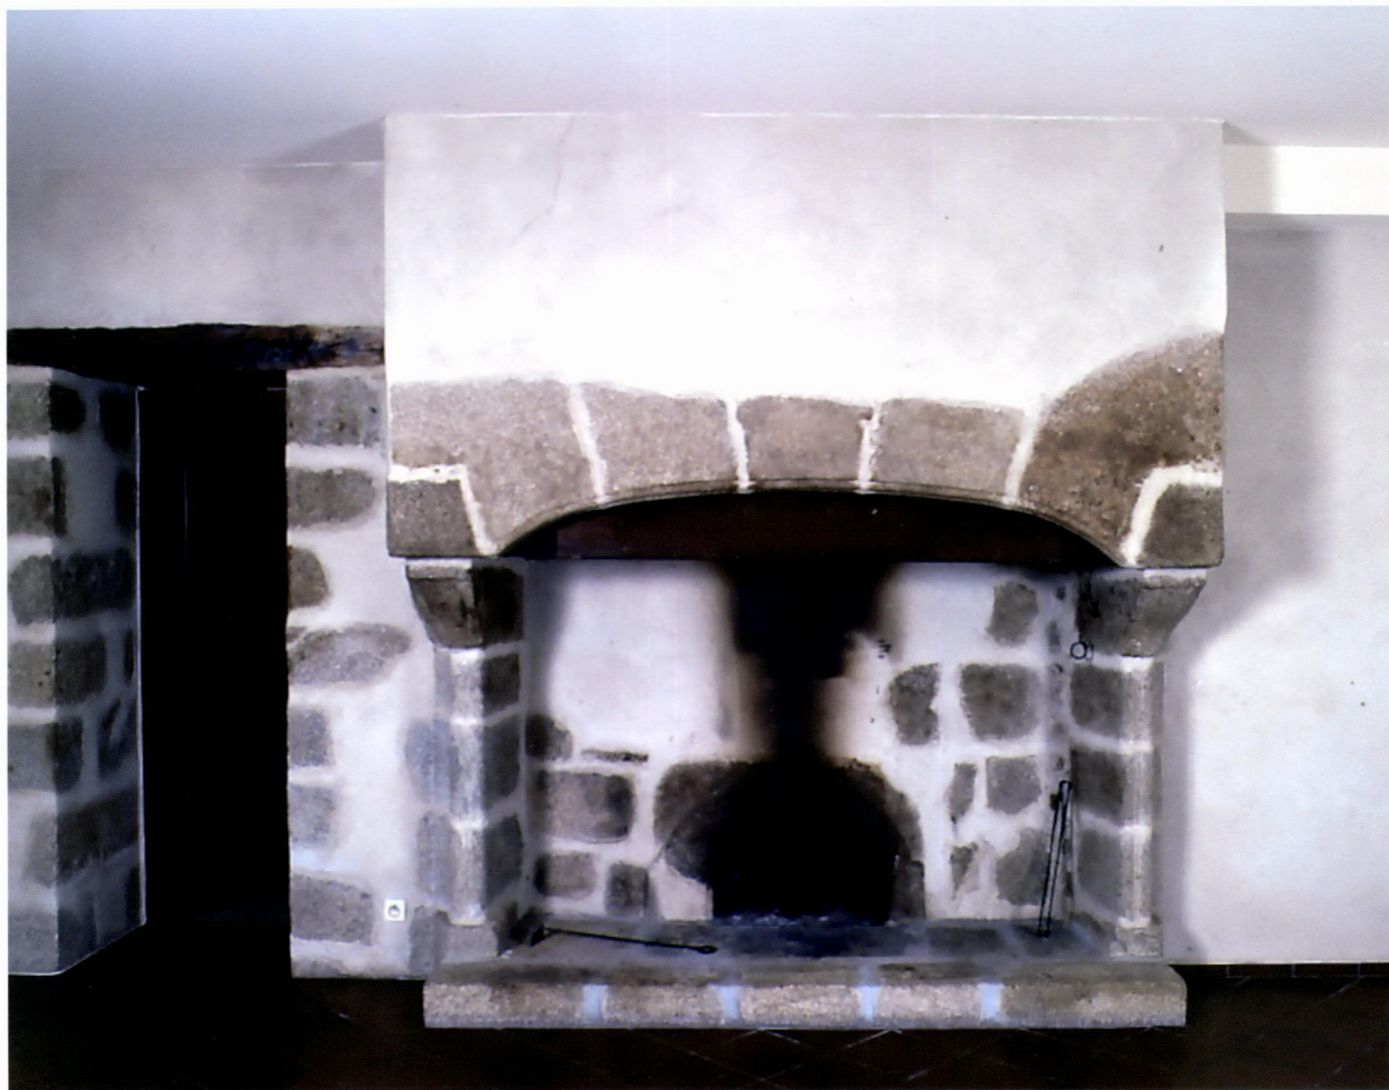
Fig. 7 bis

Rez-de-chaussée, pièce nord-ouest (probablement ancienne cuisine). Vue  
de la cheminée

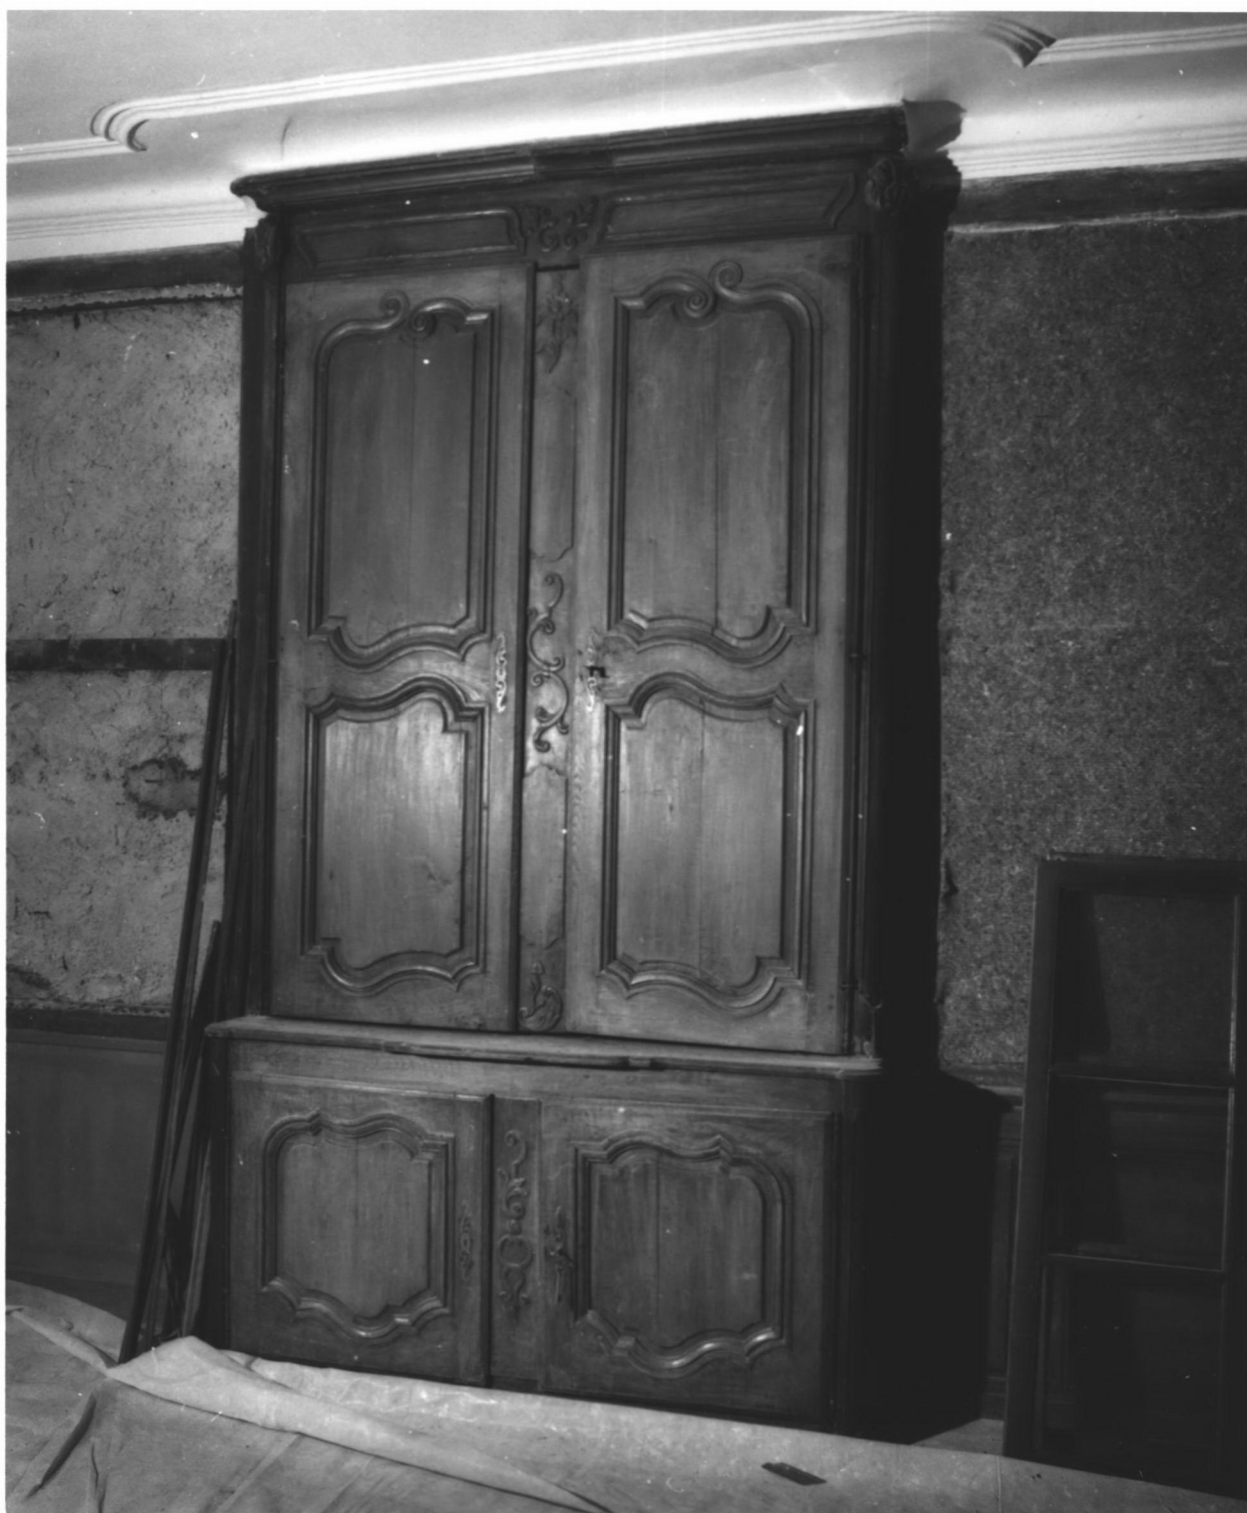
Fig. 8 Rez-de-chaussée, pièce nord-est.  
Vue partielle montrant une armoire à deux corps à deux vantaux encastré dans un mur.

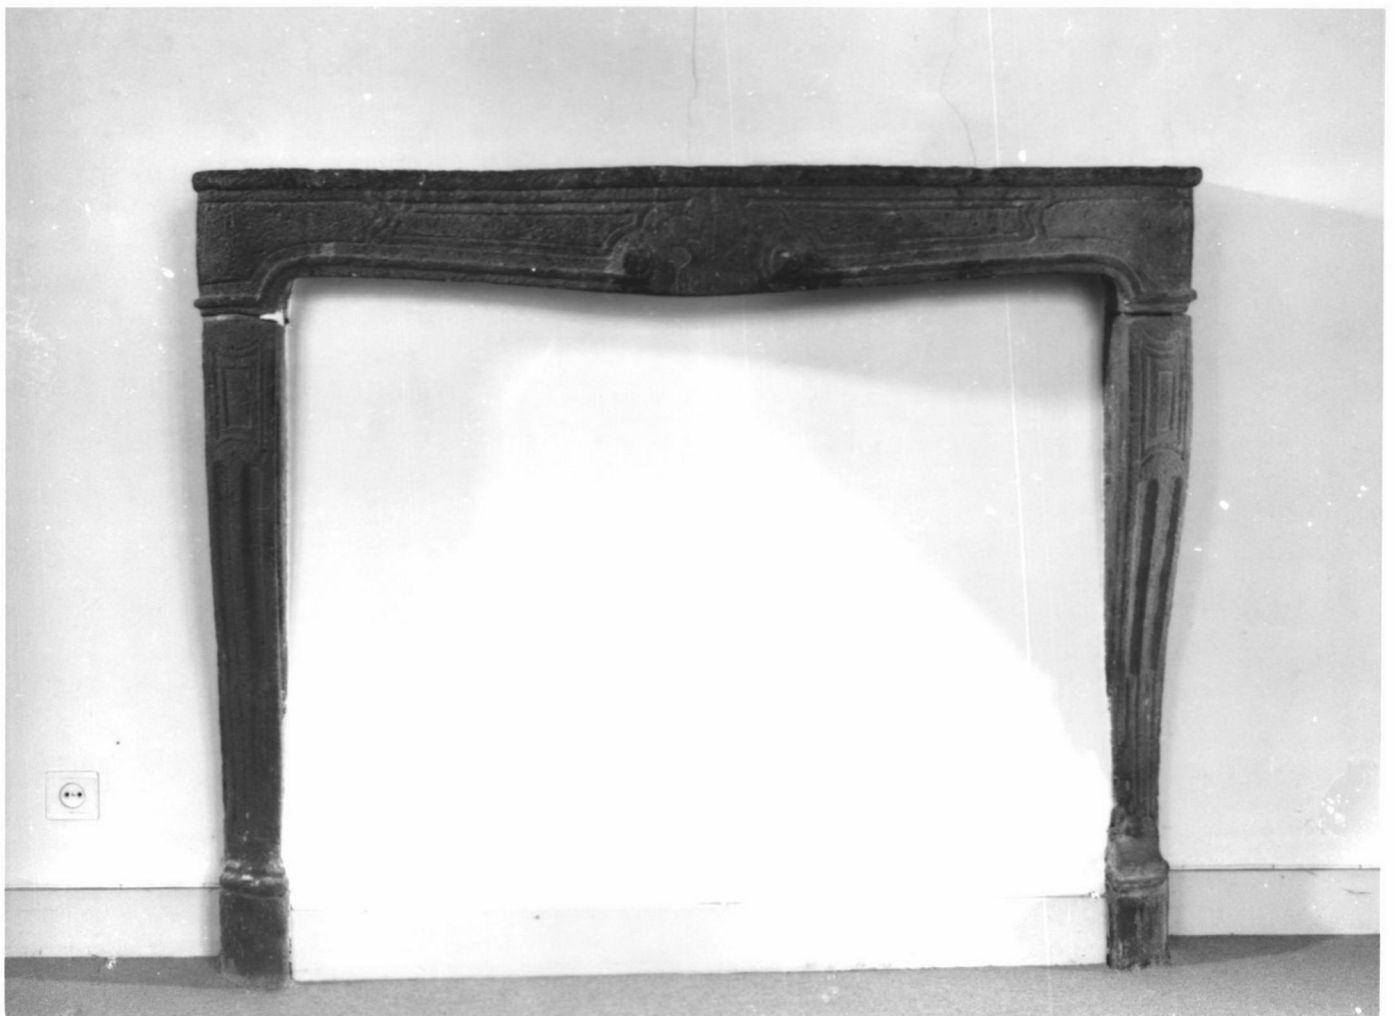
Fig. 8 bis Rez-de-chaussée, pièce sud-ouest

Vue de la cheminée en pierre de Volvic aux jambages galbés ornés de cannelures.

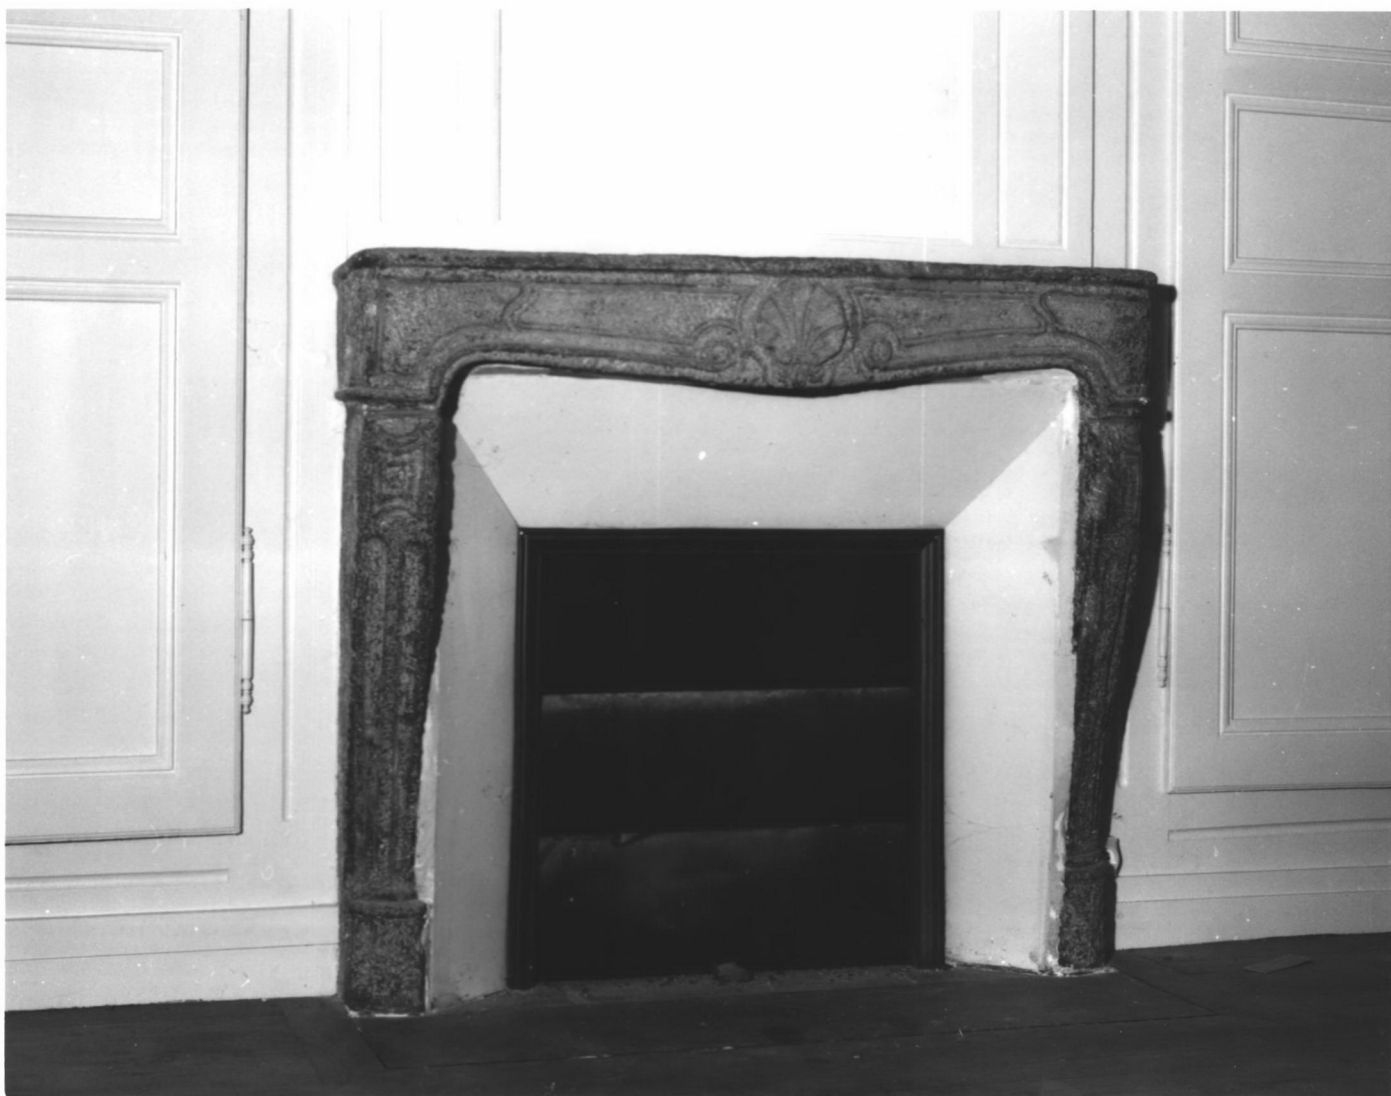
Fig. 9 Premier étage, pièce sud-est.  
Vue de la cheminée en pierre de Volvic.

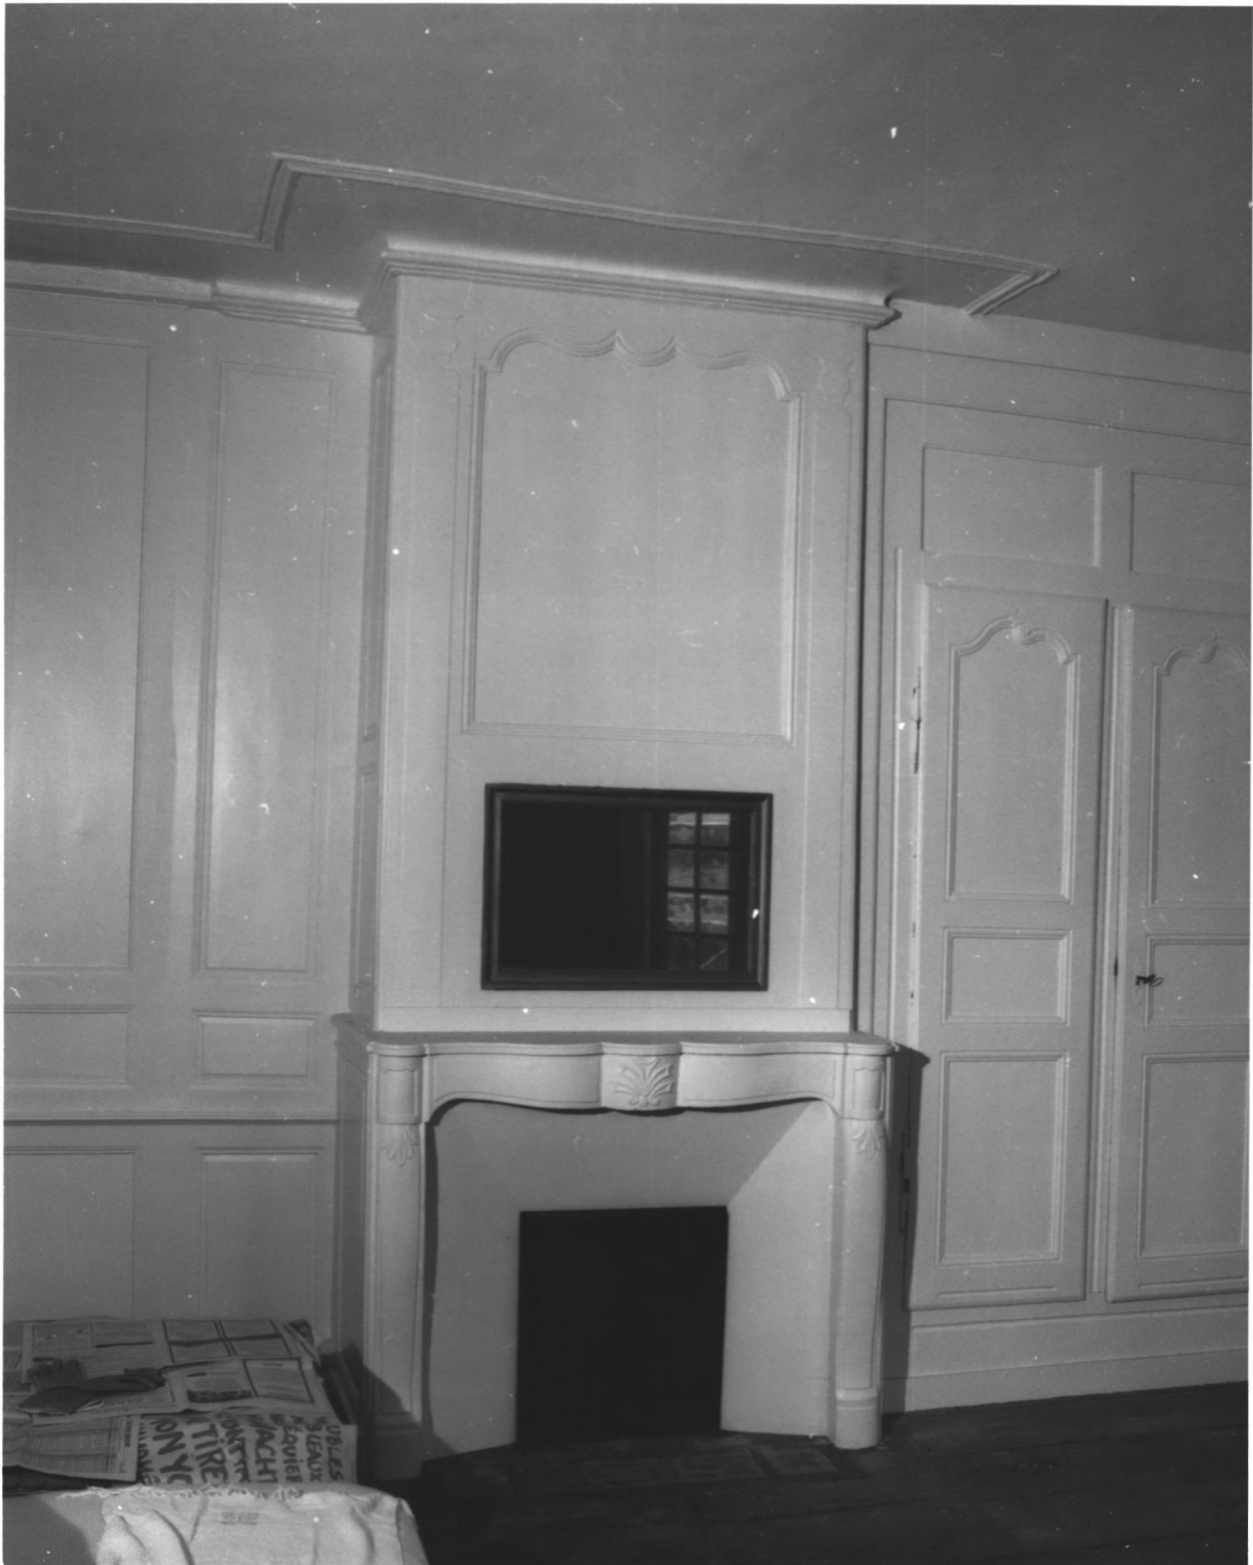
Fig. 10 Premier étage, pièce nord-est.  
Vue de la cheminée.

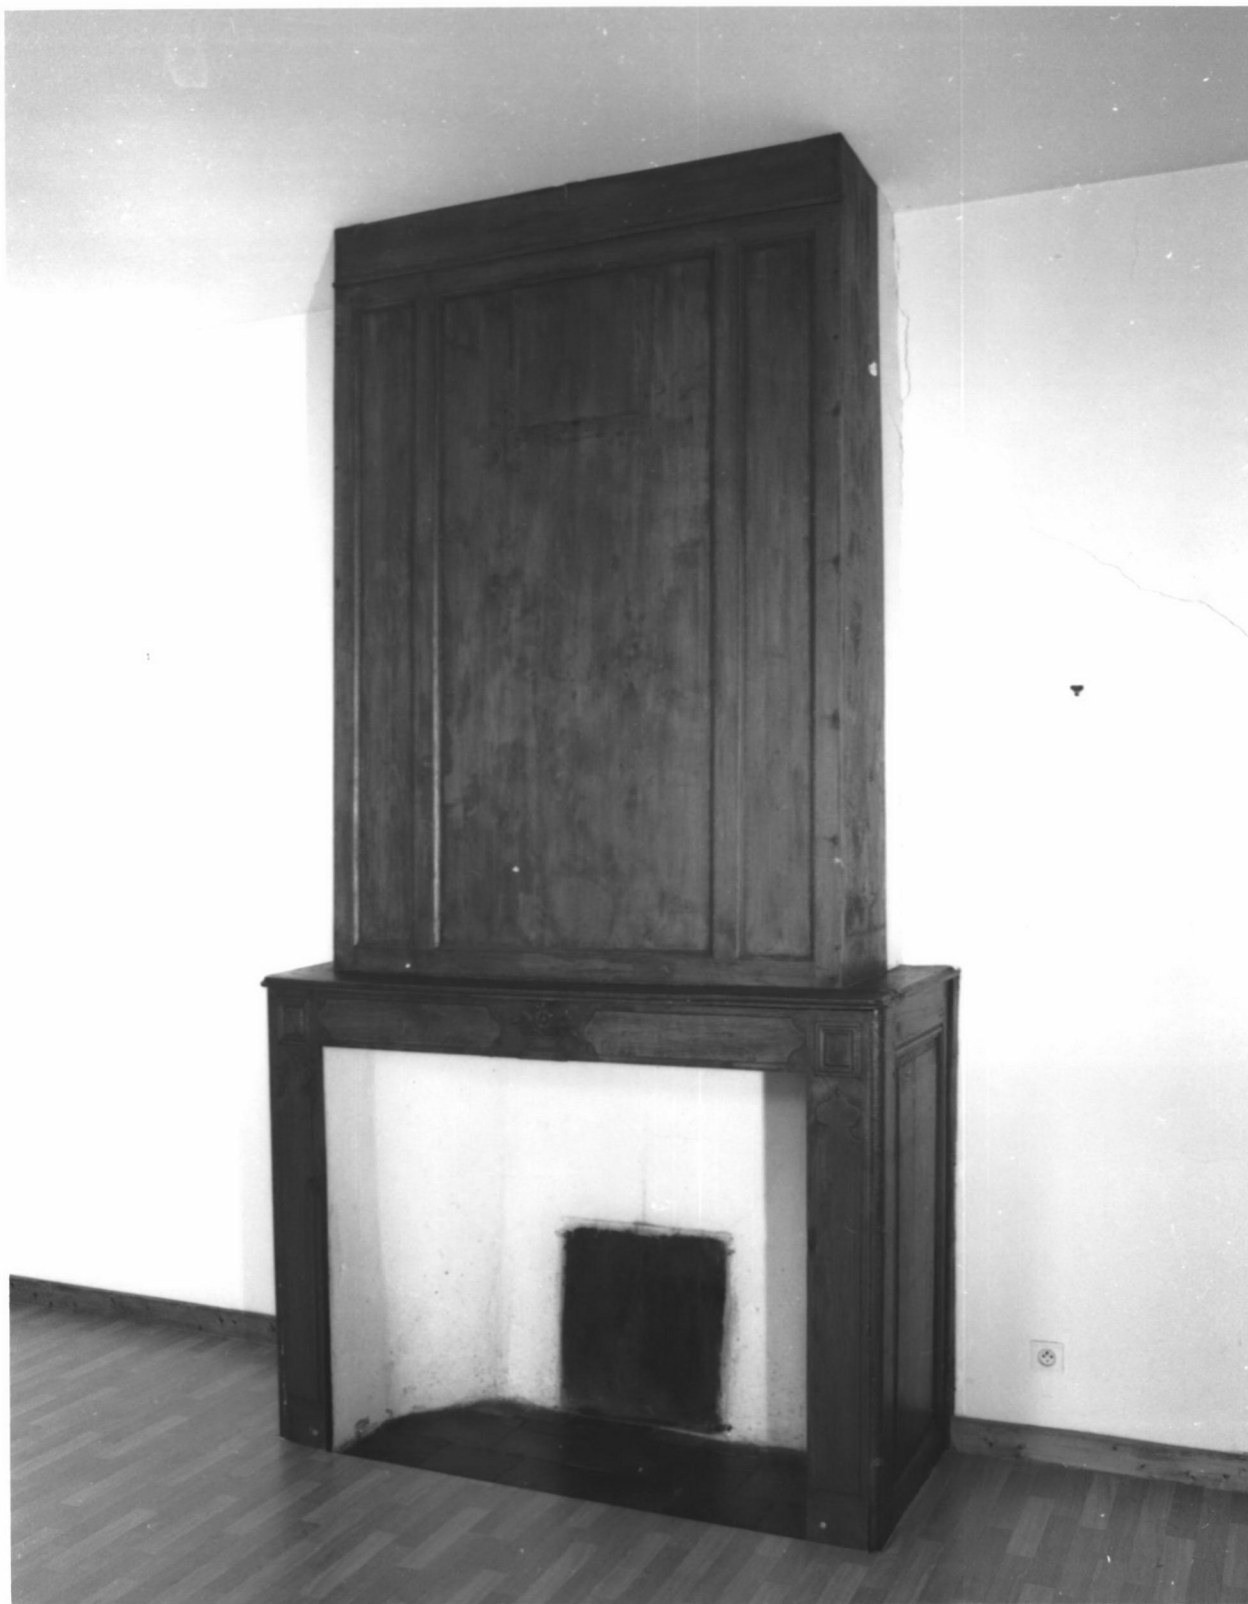
Fig. 10      Premier étage, pièce sud-ouest.  
bis          Vue d'ensemble de la cheminée.

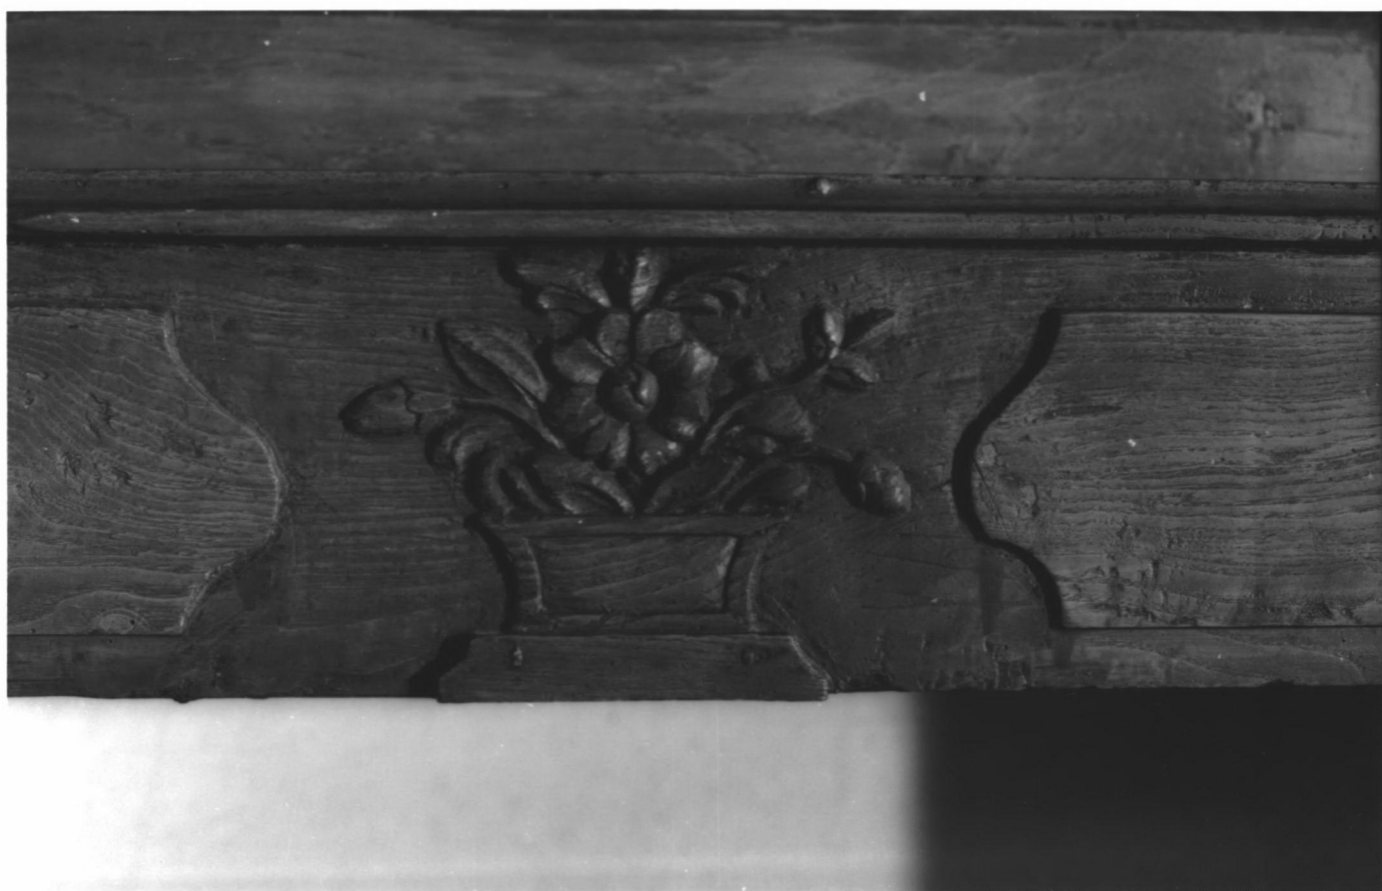
Fig. 10  
ter

Premier étage, pièce sud-ouest.  
Cheminée, détail du motif sculpté ornant la partie centrale du manteau et  
représentant un bouquet de fleurs.

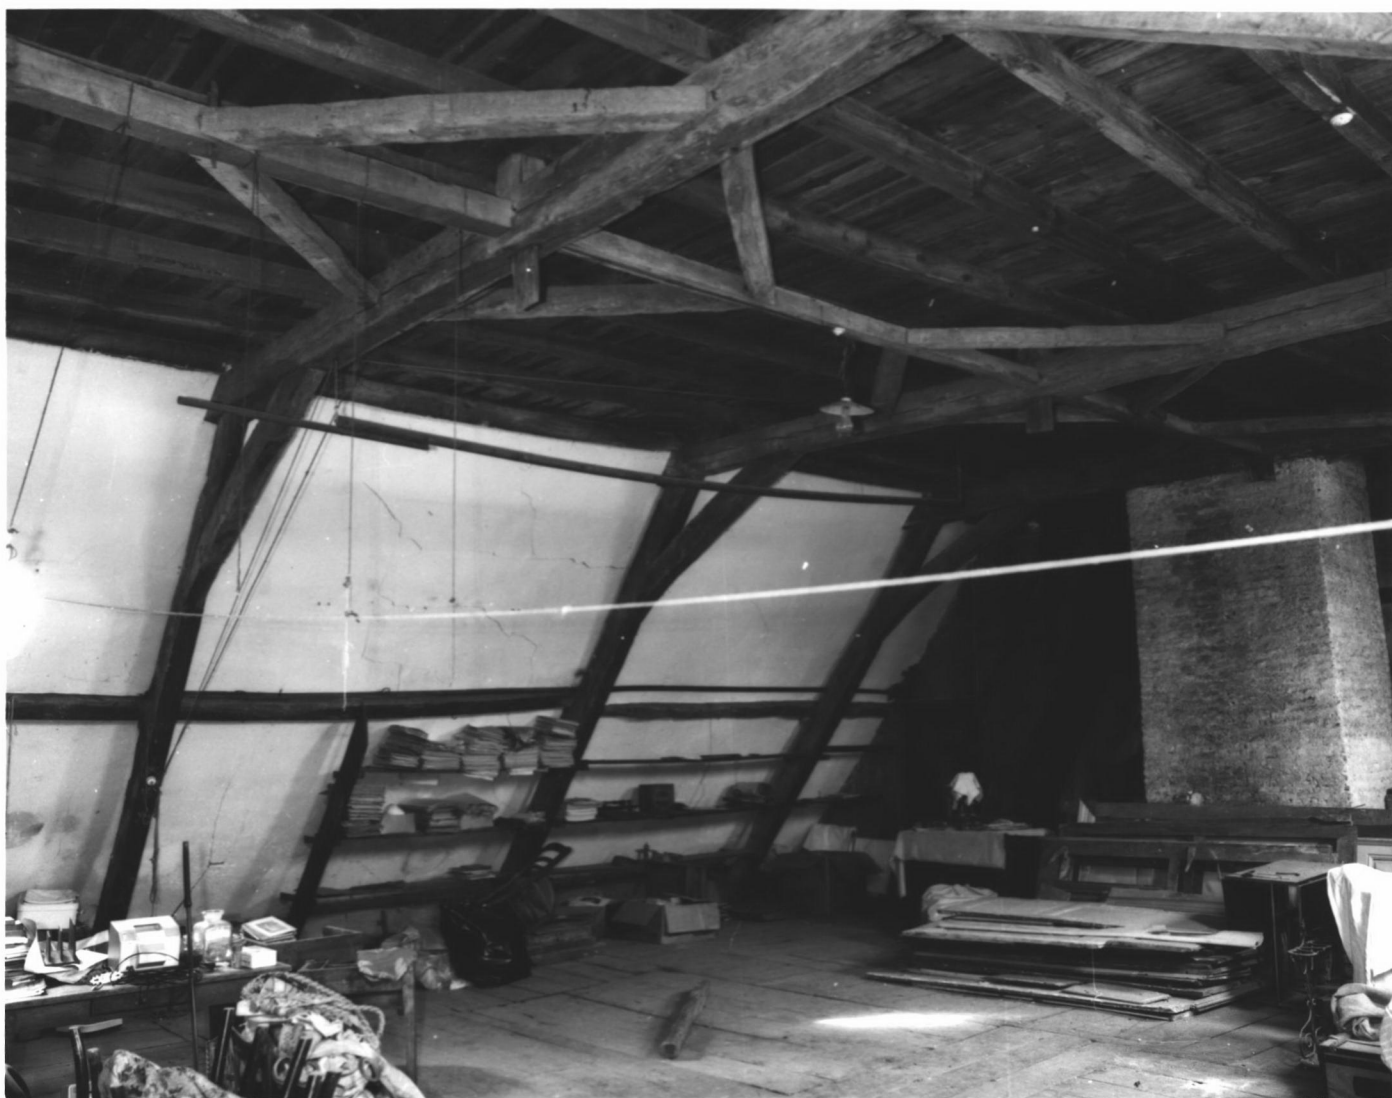
Fig. 11 Etage de comble.

Vue partielle montrant une tringle parallèle aux murs, fixée à deux aisseliers de la charpente et permettant la présentation de pièces de tapisserie après la "tombée de métier".

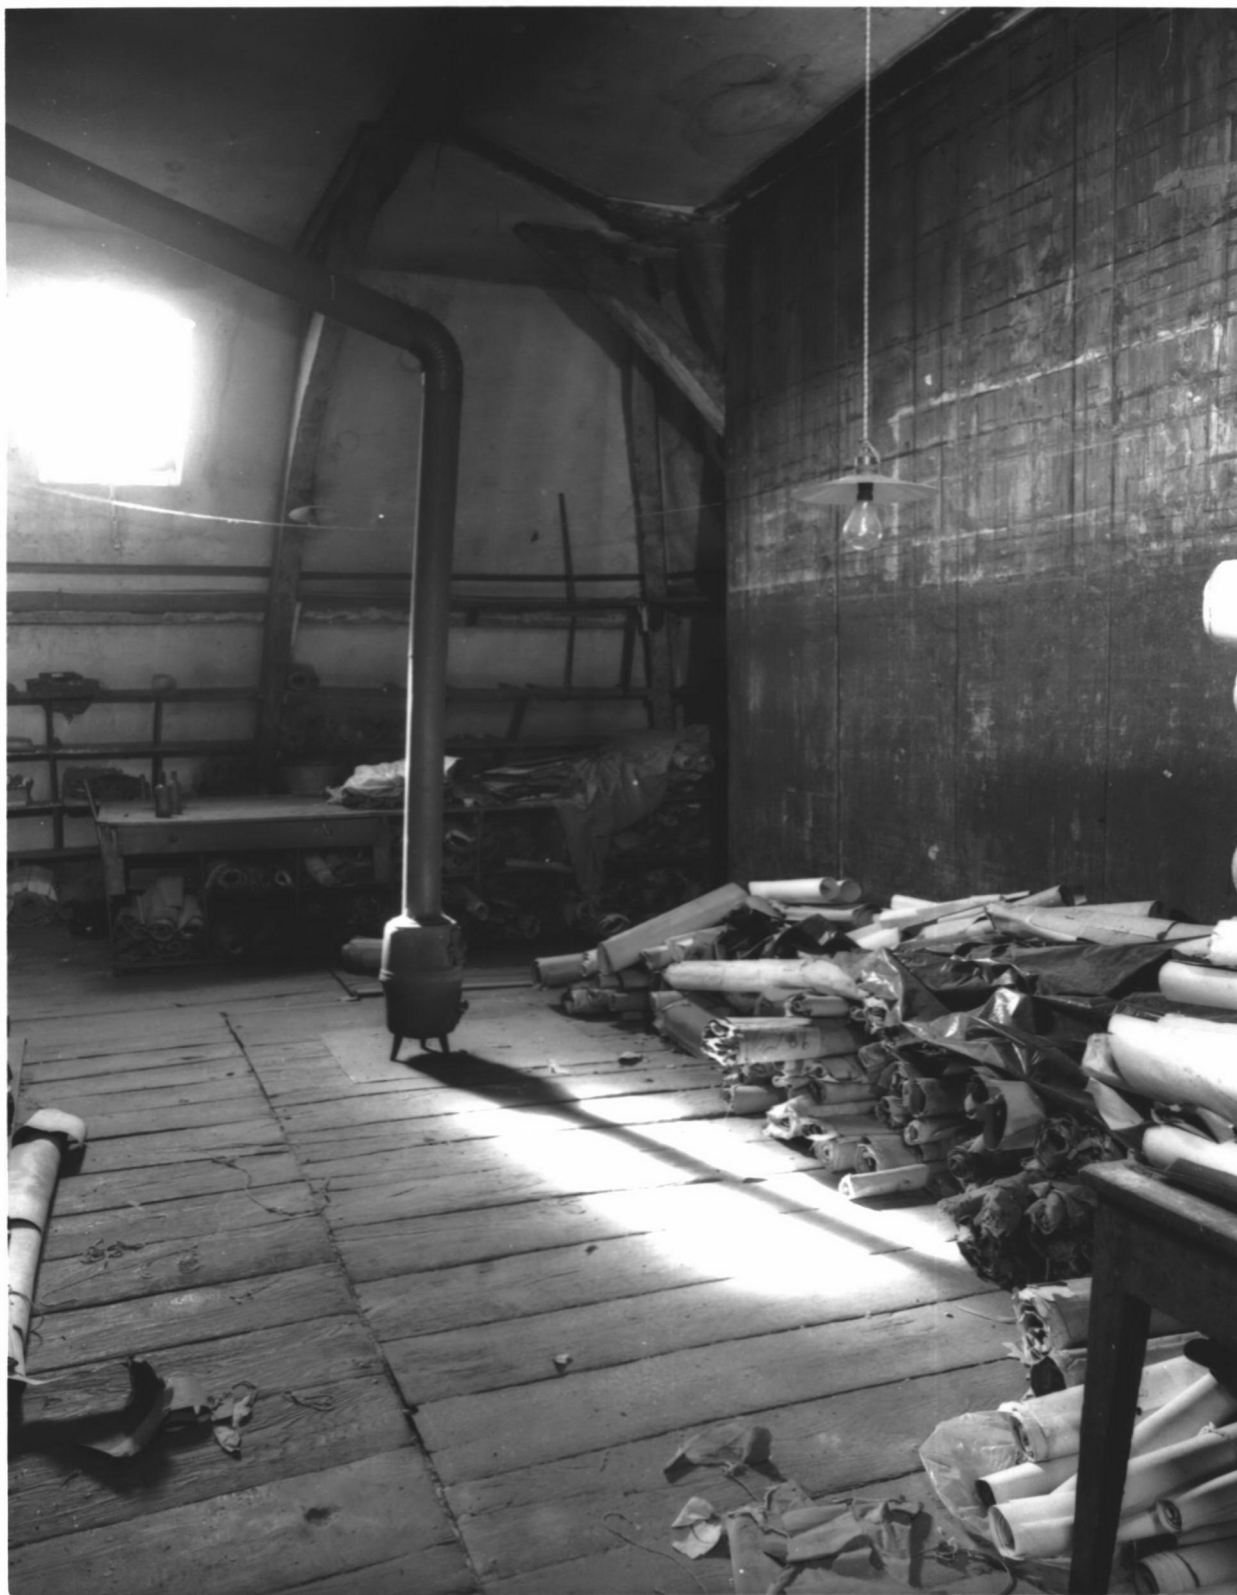
Fig. 11 bis Vue d'une partie de l'étage des combles aménagée en atelier de peintres cartonniers.

| Fig. 11<br>Bis | Vue d'une partie de l'étage des combles aménagée en atelier de peintres cartonniers. | 06230392X |

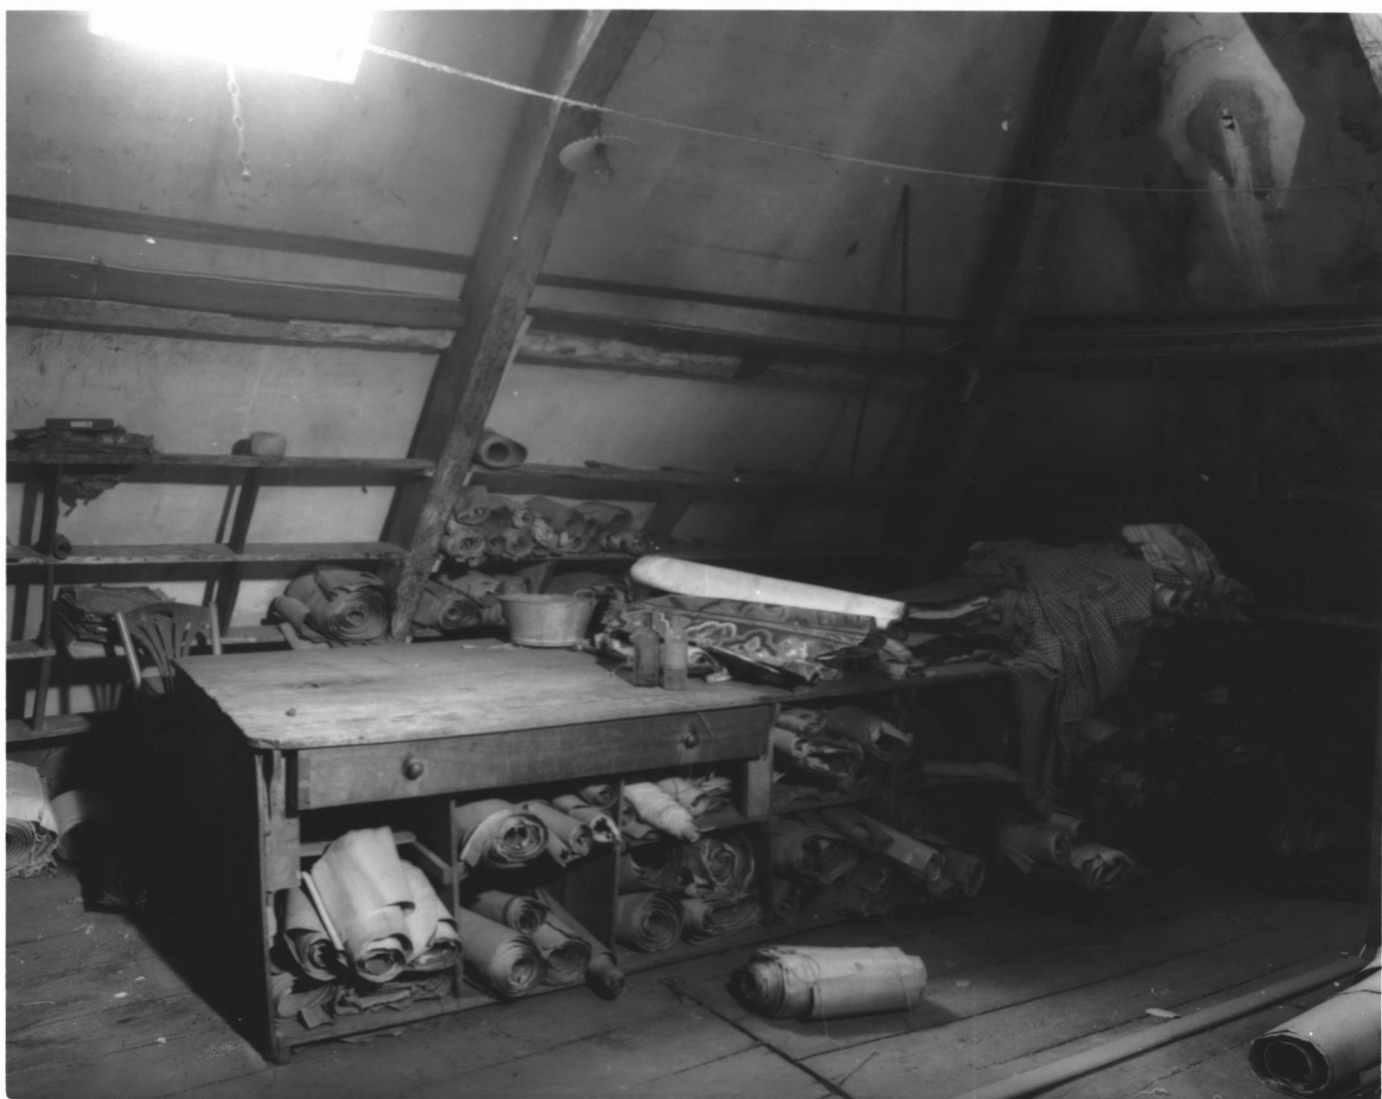
Fig. 11 Autre vue d'une partie de l'étage des combles aménagée en atelier de peintres  
ter cartonniers.

| Fig. 11<br>ter | Autre vue d'une partie de l'étage des combles aménagée en atelier de peintres cartonniers. | 06230393X |
