Localisation : 23 Référence : IA23000319  
Aire d'étude : commune Felletin  
Commune : Felletin  
Adresse : 5 rue Feydeau et rue des Fossés et 4 rue de la Tour  
Titre courant : **hôtel Thibord du Bost, puis ateliers de tapissier et tissage (usine de tapis) H. et A. Brunaud, puis J. Chateauvert et O. Pinton, puis Pinton frères**  
Dénomination : hôtel , atelier , tissage  
Précision : usine de tapis  
Destinataire : de tapissier  
Appellation et titre : hôtel Thibord du Bost, usine de tapis ateliers de tapissier et tissage H. et A. Brunaud, puis J. Chateauvert et O. Pinton, puis Pinton frères

Dossier d'inventaire topographique établi en 2001, 2002 par Celer Françoise ; Lazaj Jehanne

| Titre courant | : hôtel Thibord du Bost, puis ateliers de tapissier et tissage (usine de tapis) H. et A. Brunaud, puis J. Chateauvert et O. Pinton, puis Pinton frères | |

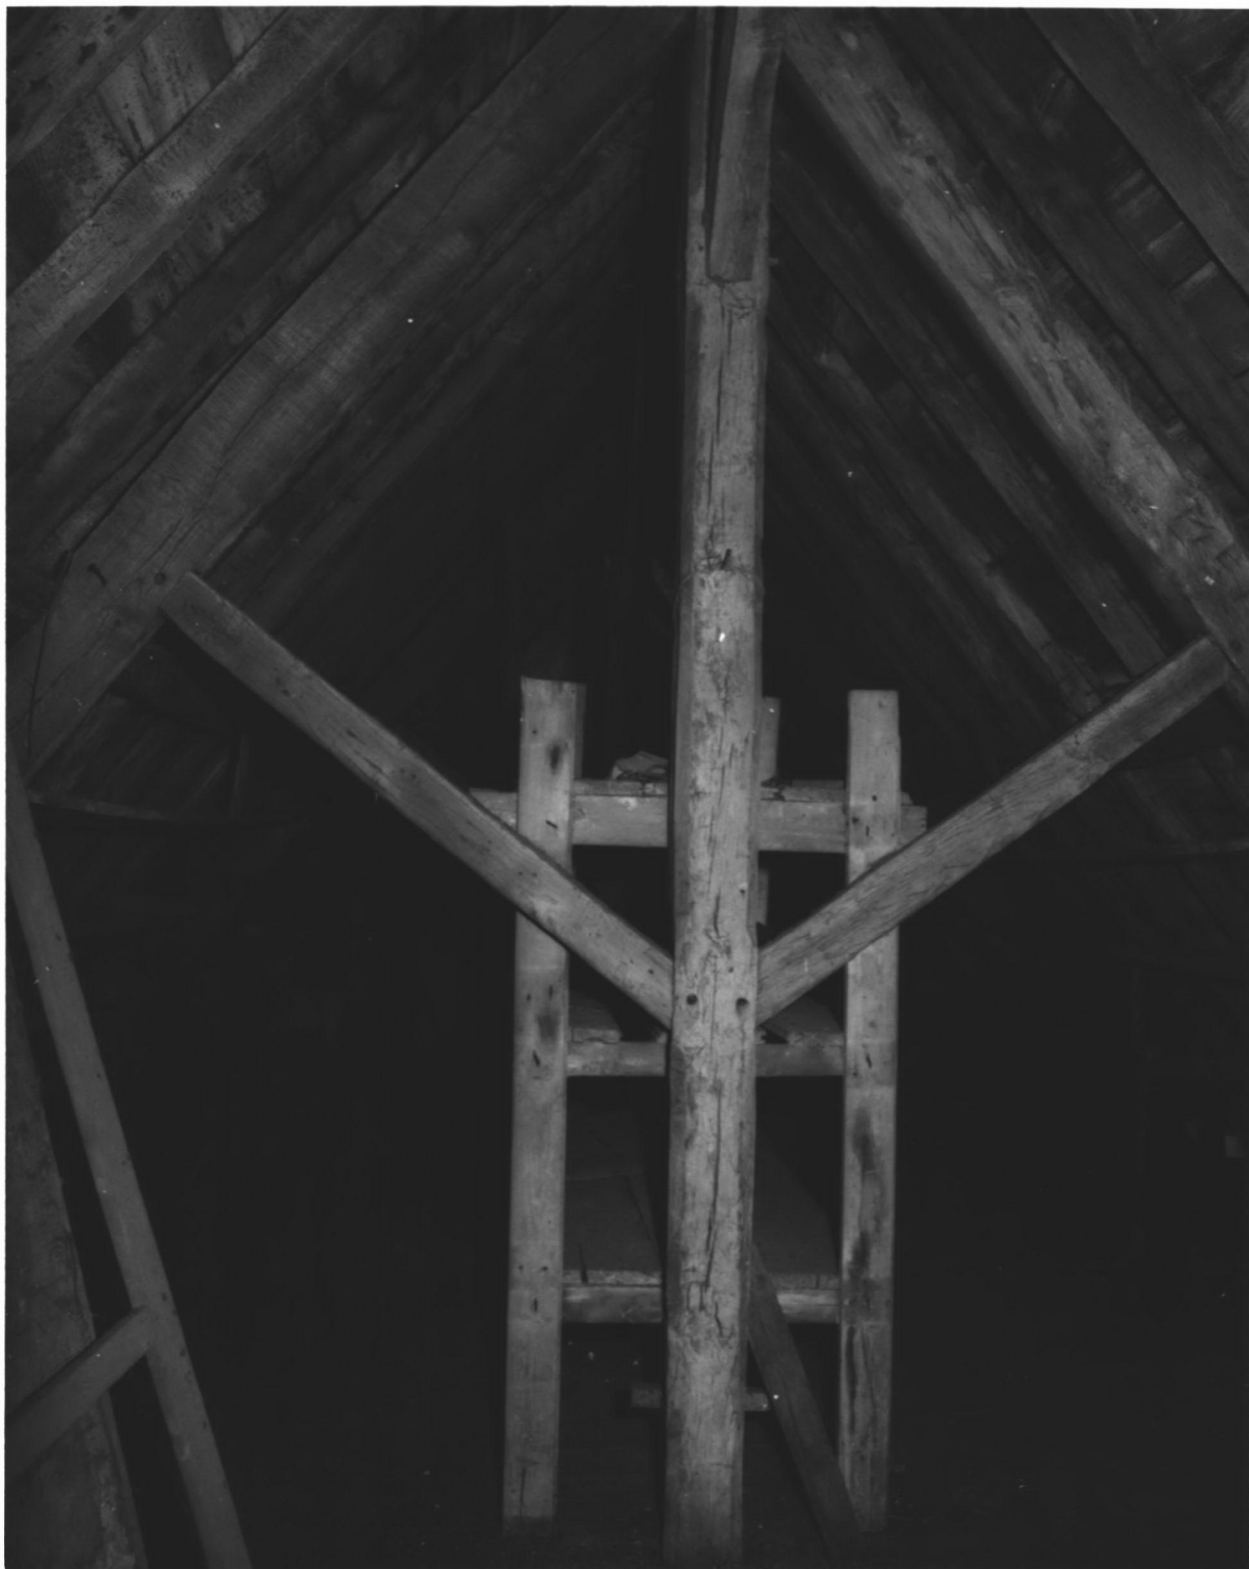
Fig. 12 Vue du deuxième niveau de l'étage de comble accessible par un escalier droit en charpente.  
Vue de la partie haute d'un des cinq poinçons de la charpente et d'étagères latérales aménagées sous les deux versants du toit et ayant probablement servi à ranger des objets liés à l'artisanat de la tapisserie.

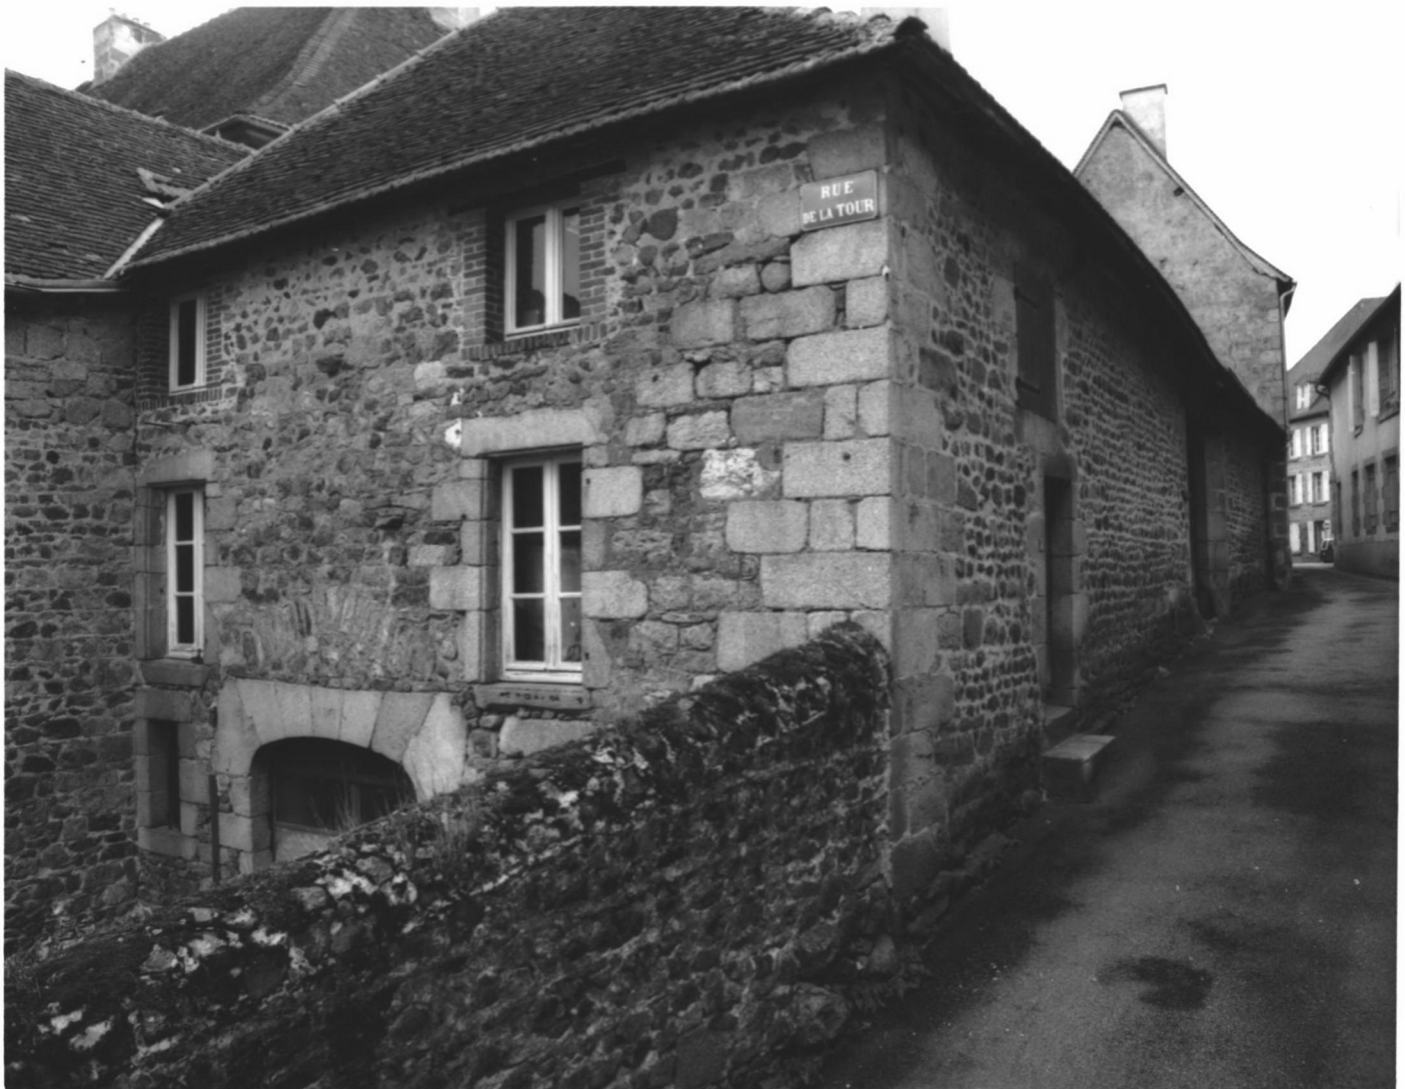
Fig. 13 Bâtiment agricole.

Vue d'ensemble prise depuis le bas de la rue de la Tour.

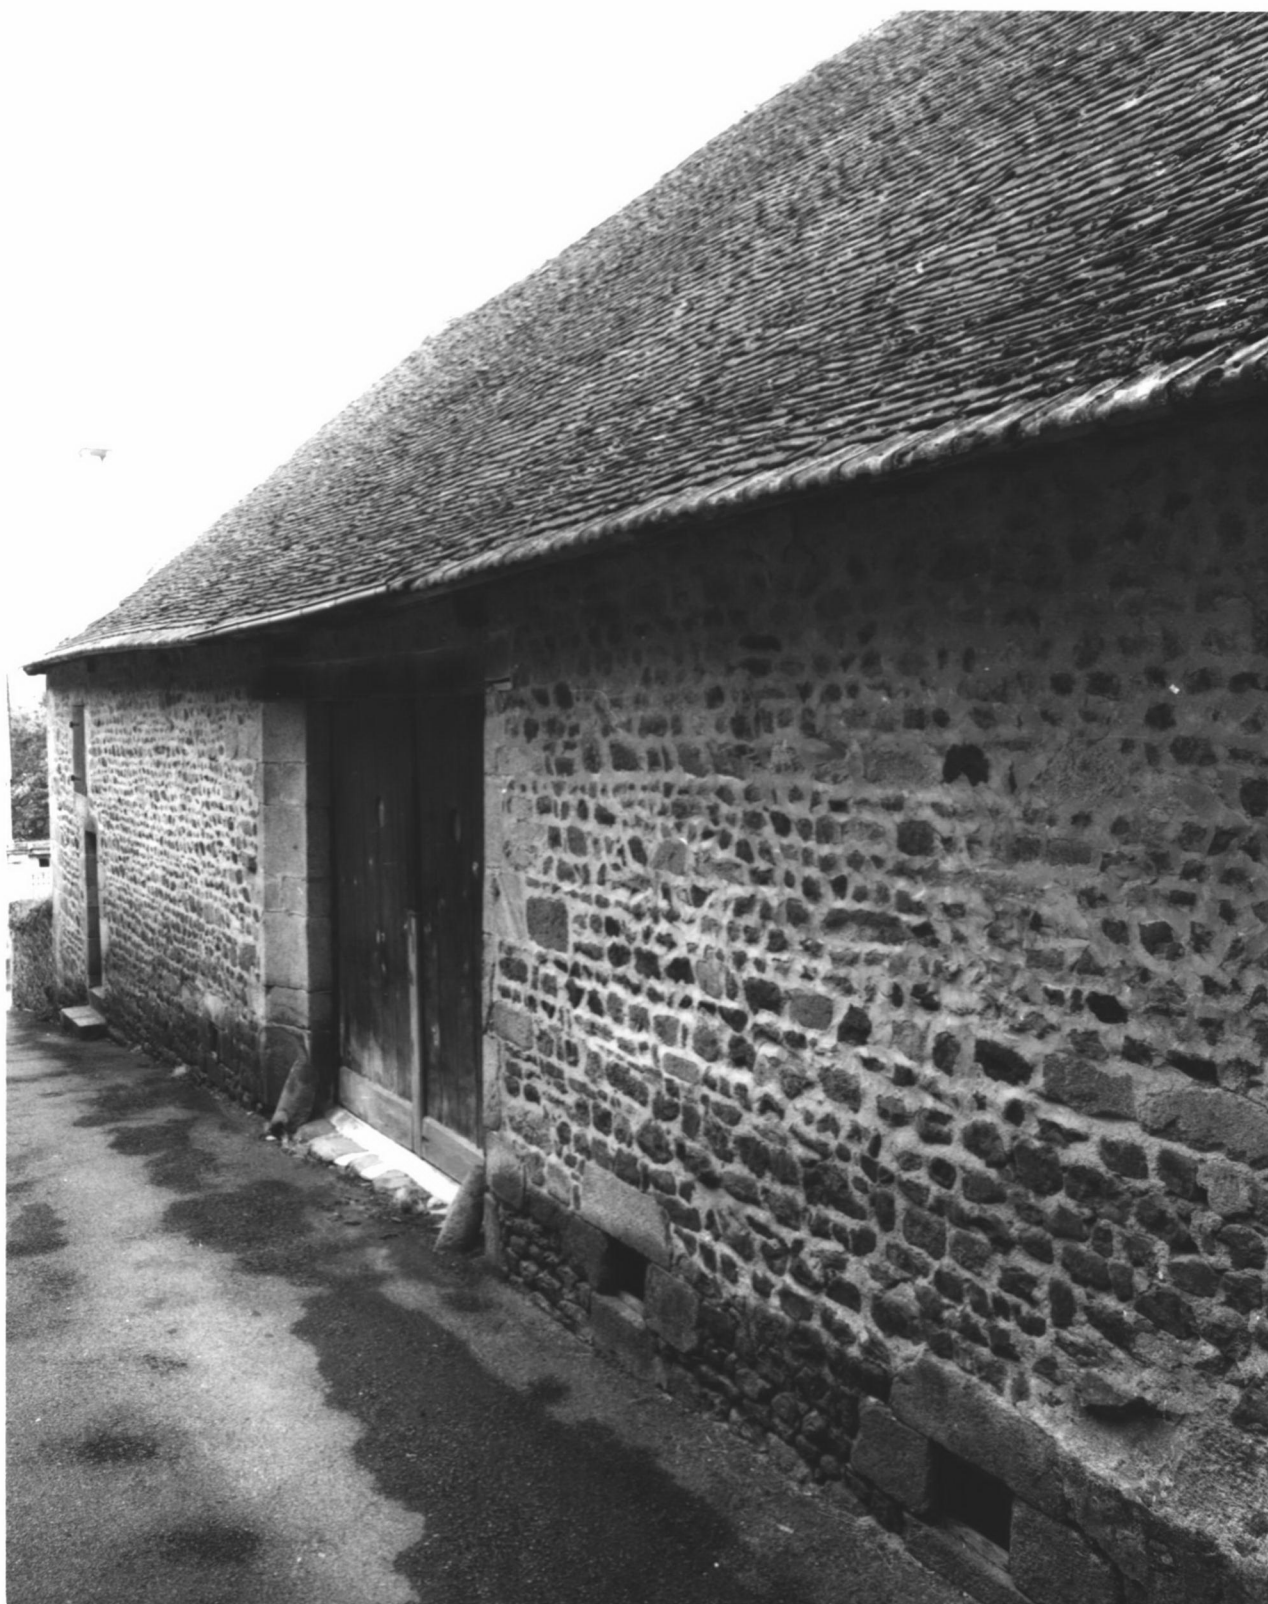
Fig. 14 Bâtiment agricole.

Vue d'ensemble de son élévation donnant sur la rue de la Tour.
