Localisation : 23  
Aire d'étude : commune Felletin  
Commune : Felletin  
Adresse : 21, 23 rue Coudert  
Titre courant : **maison**  
Dénomination : **maison**

Référence : IA23000358

Dossier d'inventaire topographique établi en 2003 par Celer Françoise

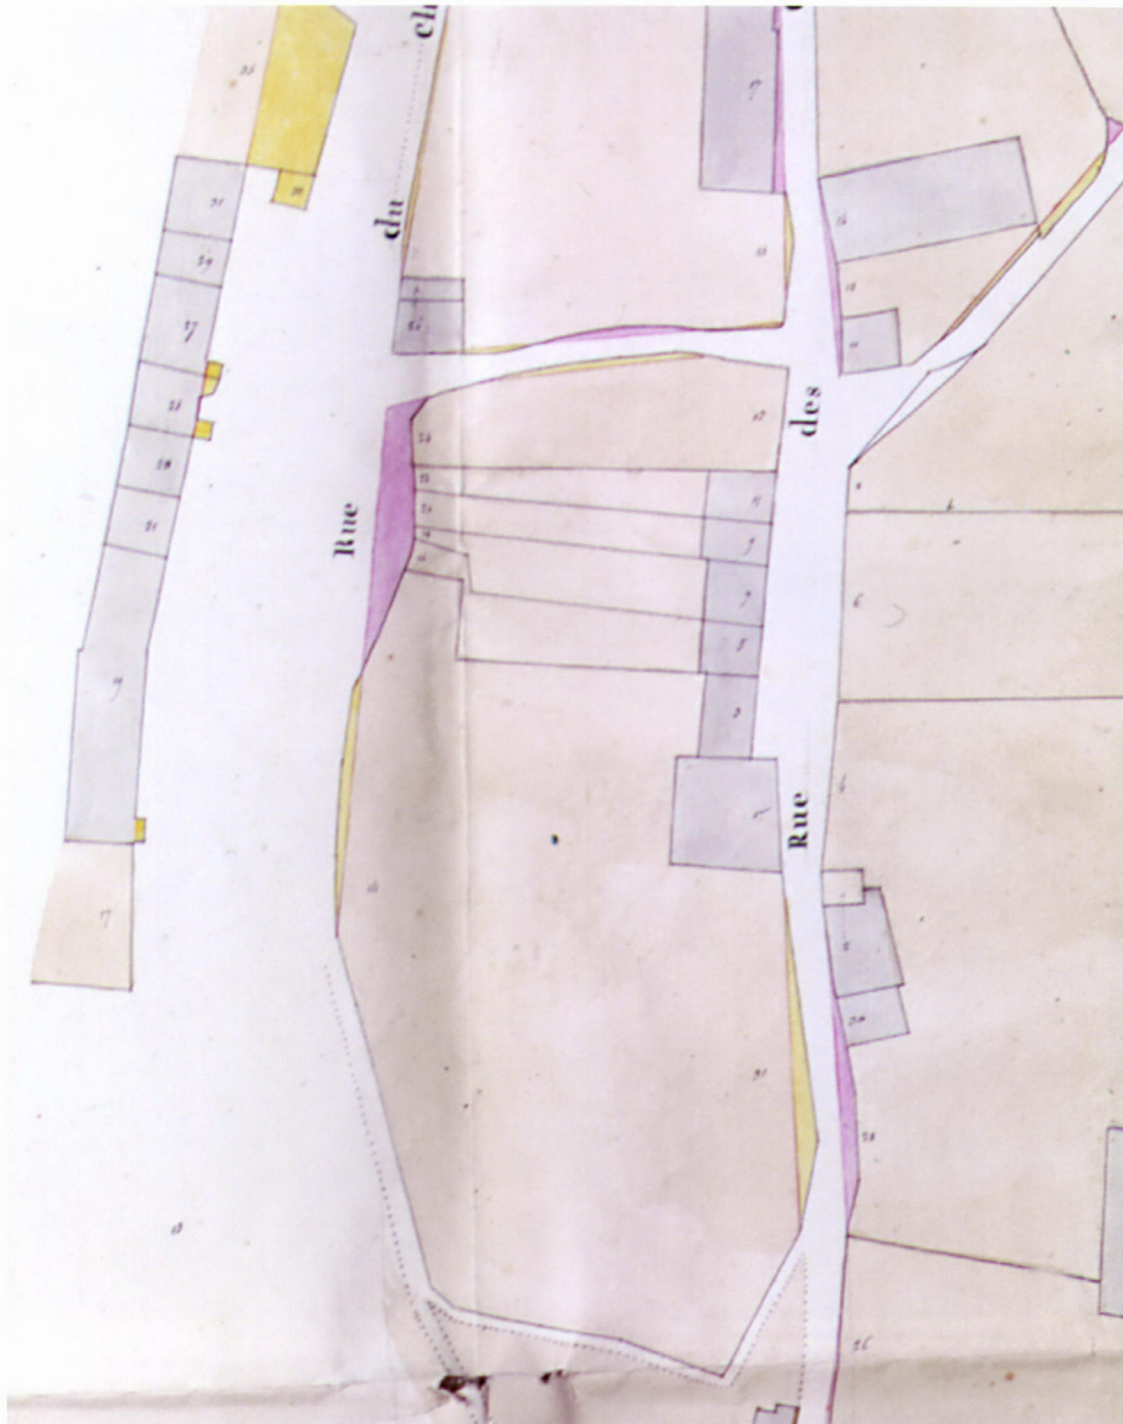
Doc. 2 Plan d'alignement, s.d. (1841 ?).  
Sur ce plan apparaît la maison.  
Papier, encre, lavis, 68 X 142 cm.  
AC, Felletin . 1A2

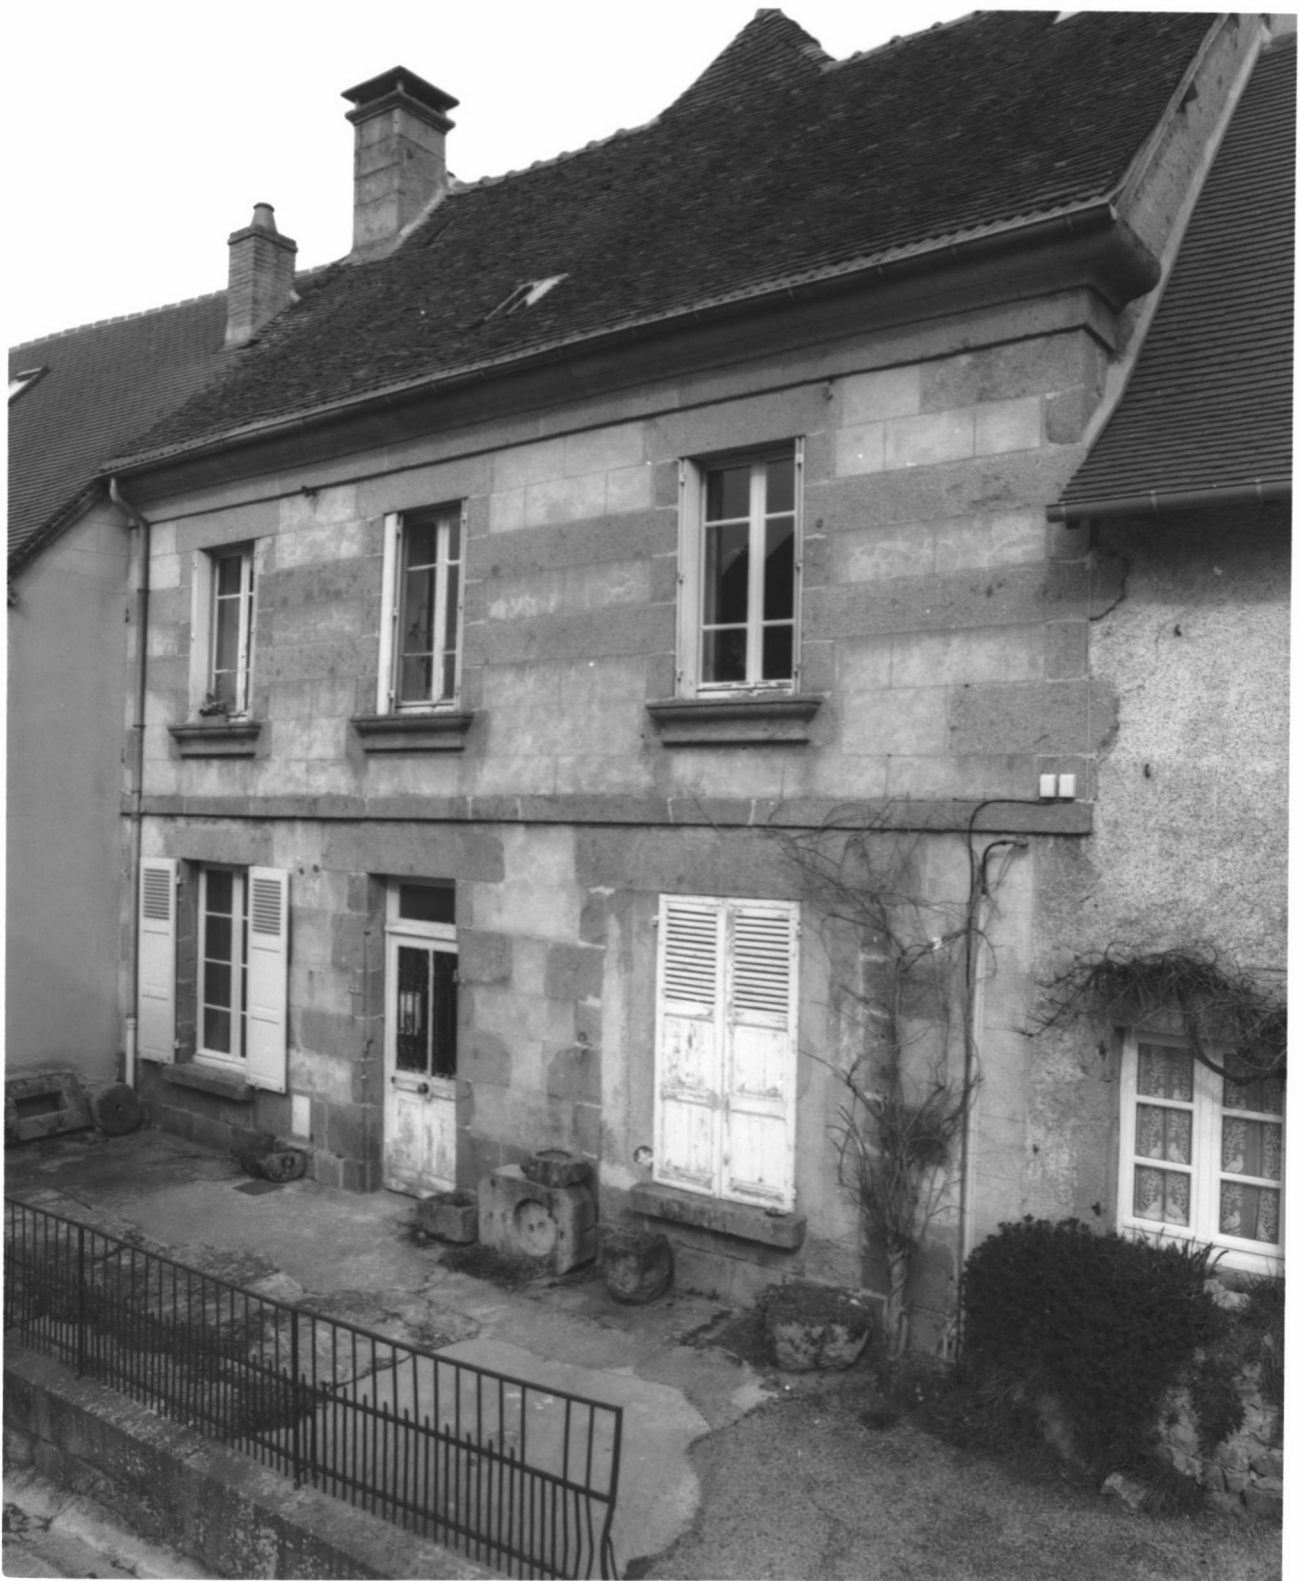
Fig. 1 Logis  
Vue d'ensemble de l'élévation antérieure.

Cet ensemble architectural se compose de trois bâtiments accolés. Le premier bâtiment ou logis, sans cave, simple en profondeur, avec étage carré et étage de comble, présente une élévation antérieure à trois travées, traitée en pierre de taille, avec bandeau et corniche moulurée. Au rez-de-chaussée, l'ancienne cuisine a conservé sa cheminée en pierre à la gauche de laquelle subsiste un placard de style Restauration ; l'autre pièce (probablement ancienne chambre ou salon) ornée de lambris de revêtement, comporte une alcôve. Un escalier droit, en charpente, conduit aux deux chambres du premier étage. Contre l'élévation postérieure du logis est accolé le deuxième bâtiment à usage artisanal ou agricole (remise et grenier ?) qui se développe sur trois niveaux et dont les principales ouvertures sont aménagées dans le mur pignon nord : son deuxième niveau, avec une porte et fenêtre latérale, de plain-pied avec le jardin, communique avec le palier du premier étage du logis. Le troisième bâtiment ou ancien atelier de maréchal-ferrant, situé dans l'alignement de la rue et accolé au mur pignon ouest du logis, a été remanié ; son rez-de-chaussée a conservé une grande cuve en pierre (vestige probable de l'atelier du maréchal-ferrant ?) et les deux autres niveaux ont été transformés en habitation.

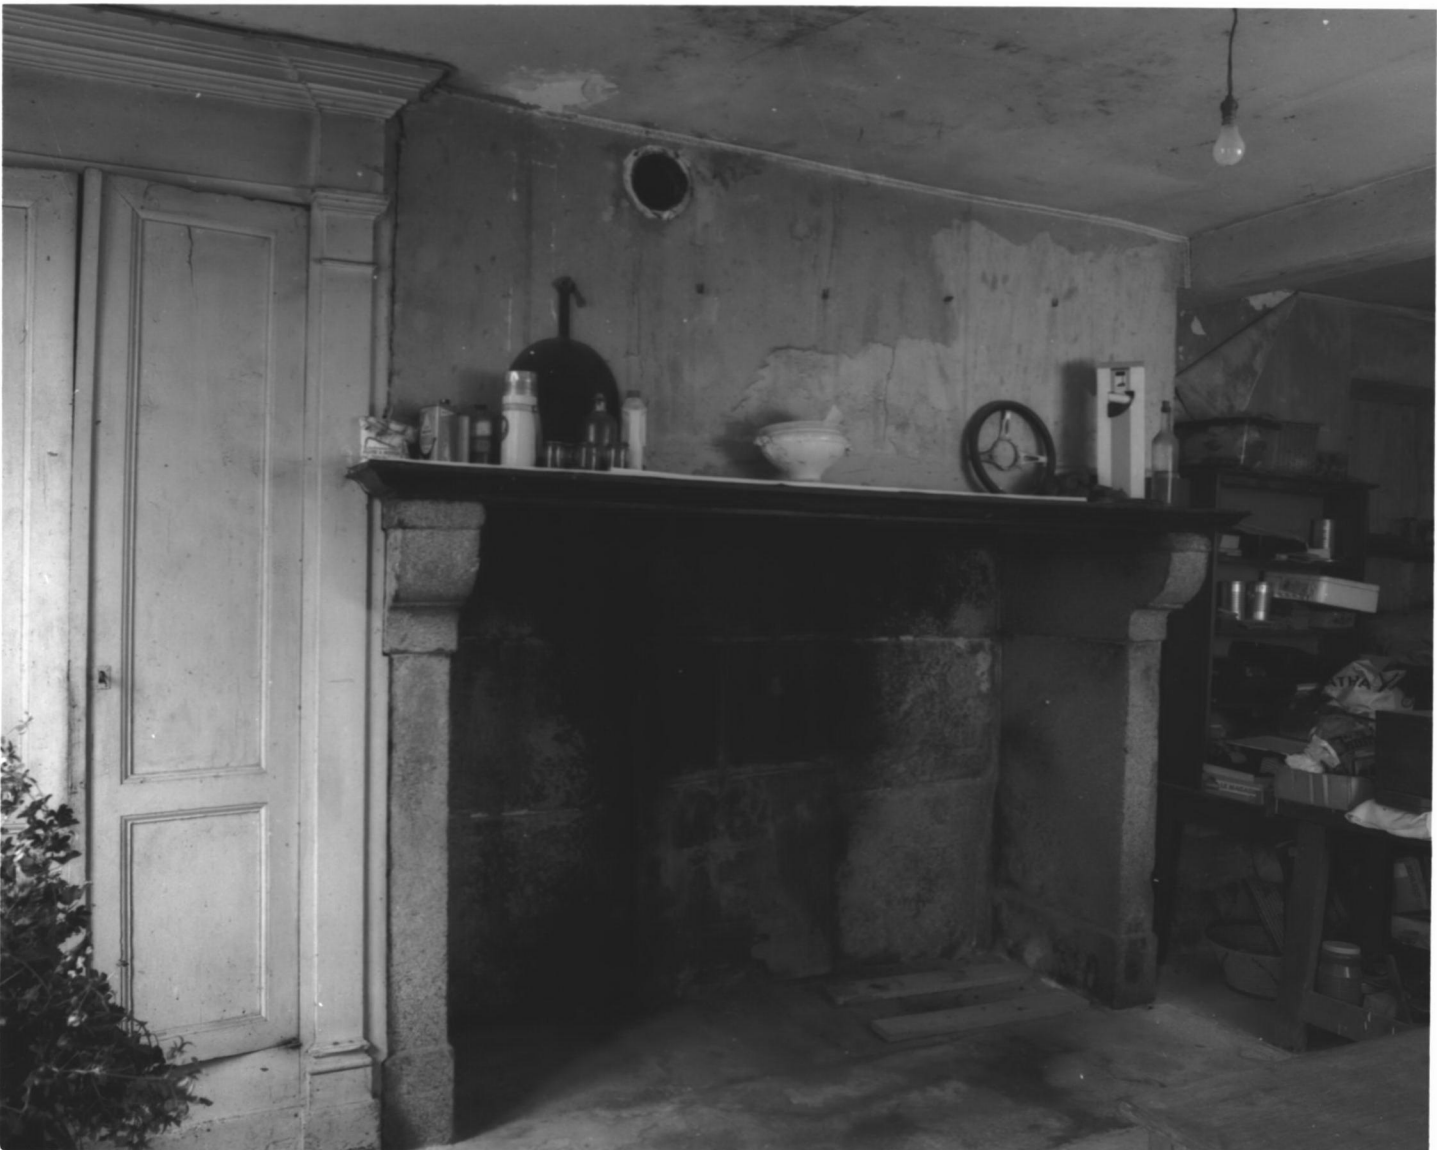
Fig. 2 Rez-de-chaussée, pièce située à gauche de l'entrée (ancienne cuisine?).  
Vue de la cheminée et d'un placard situé à sa gauche.

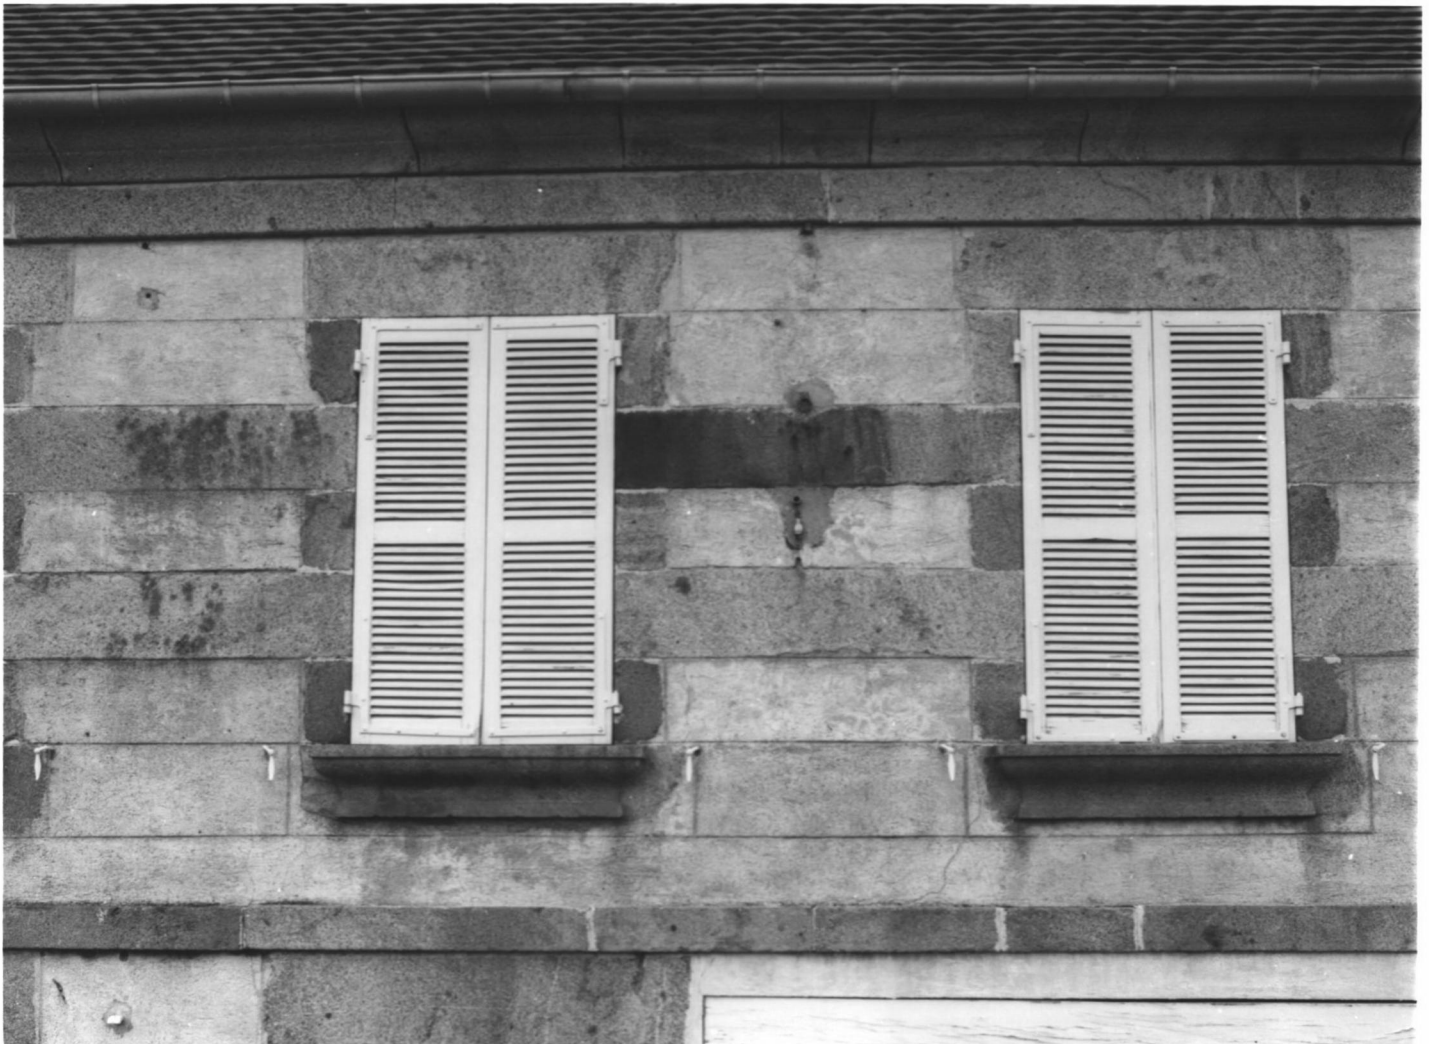
Fig. 3 Elévation antérieure. Vue de détail de la maçonnerie montrant, au premier étage, des blocs de granit horizontaux situés au niveau des travées.
