Localisation : 23 Référence : IA23000362
Aire d'étude : commune Felletin
Commune : Felletin
Adresse : 12 place Courtaud et rue Feydeau
Edifice contenant : ensemble de trois maisons (réf. : IA23000361)
Titre courant : **maison**
Dénomination : maison
Destinations : médiathèque

Dossier d'inventaire topographique établi en 2003 par Celer Françoise

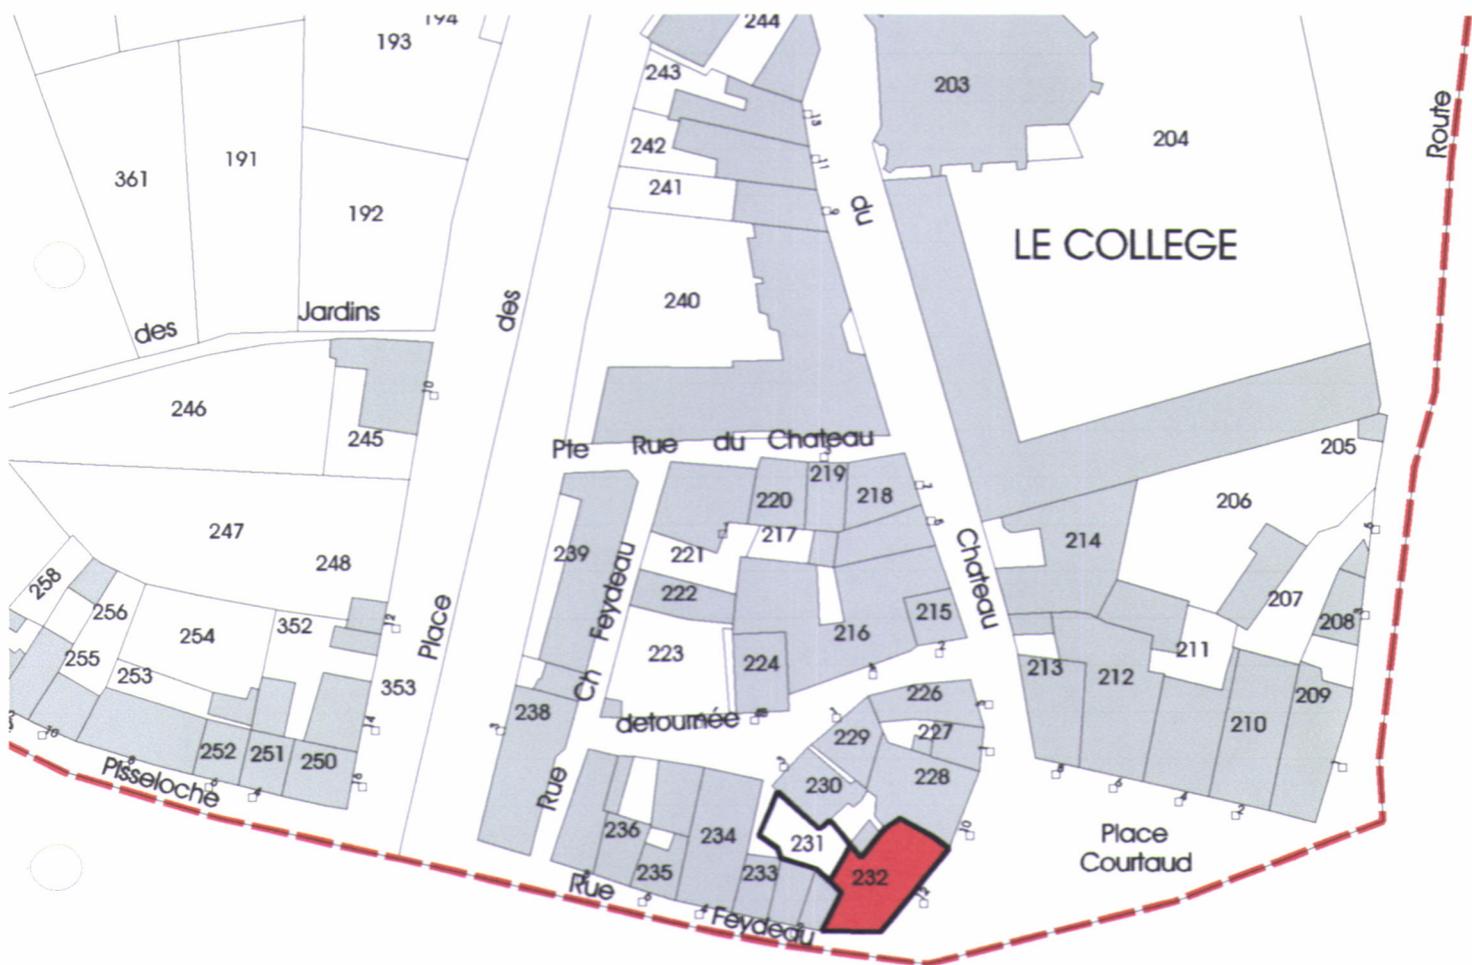
Des. 1 Plan masse et de situation.
Cadastre numérisé 2003. Section AI, parcelle 231, 232.

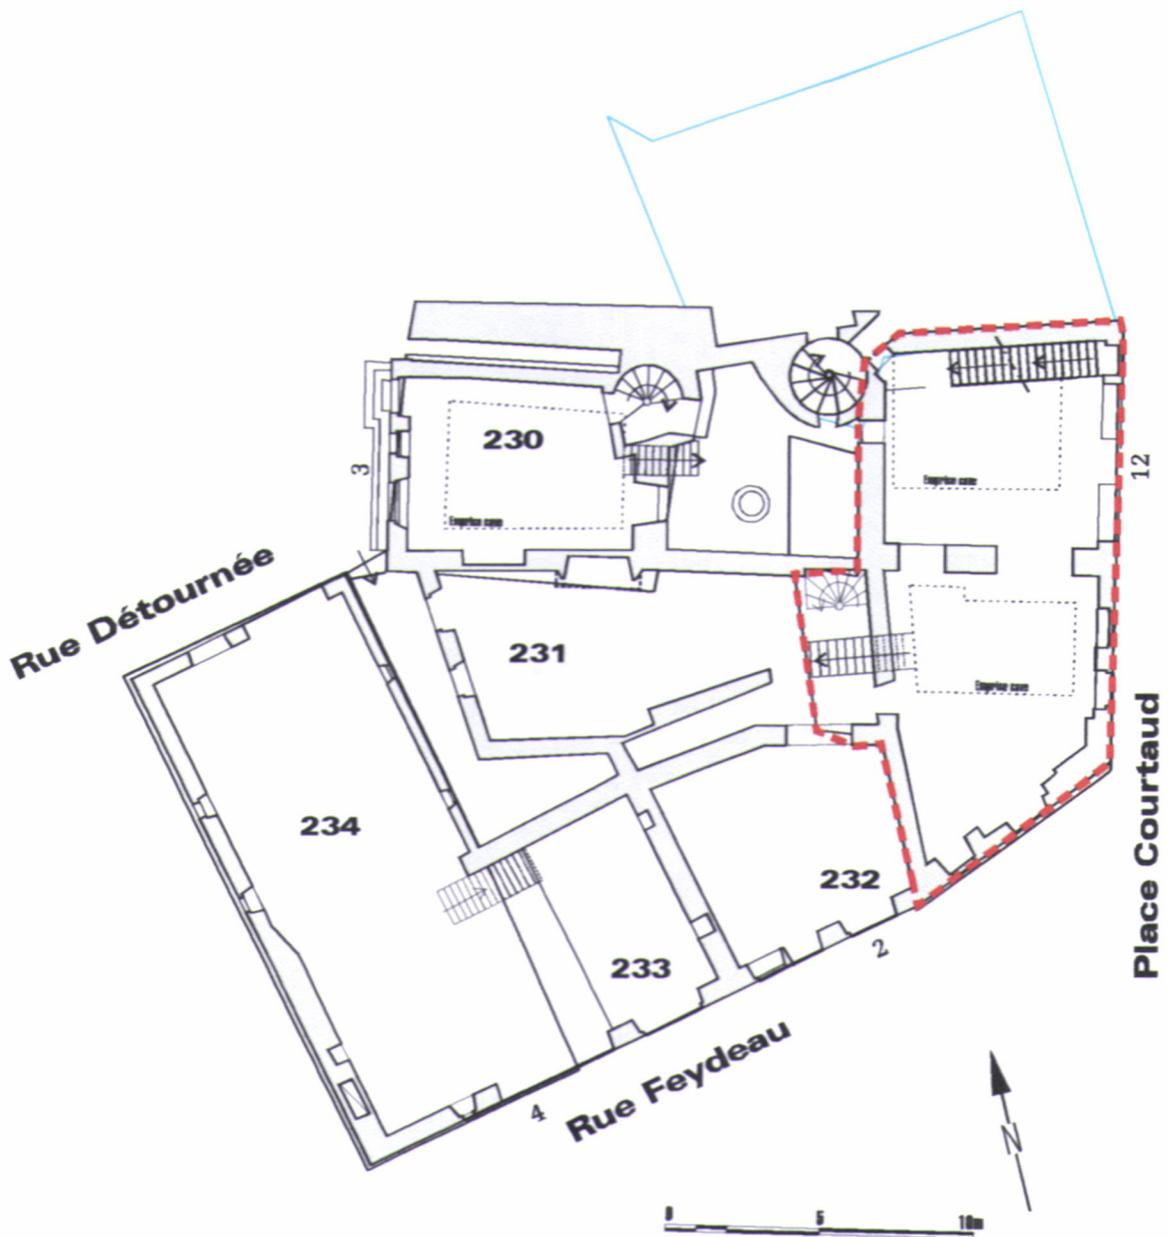
Des.2 Plan du rez-de-chaussée réalisé par l'architecte Trapon.

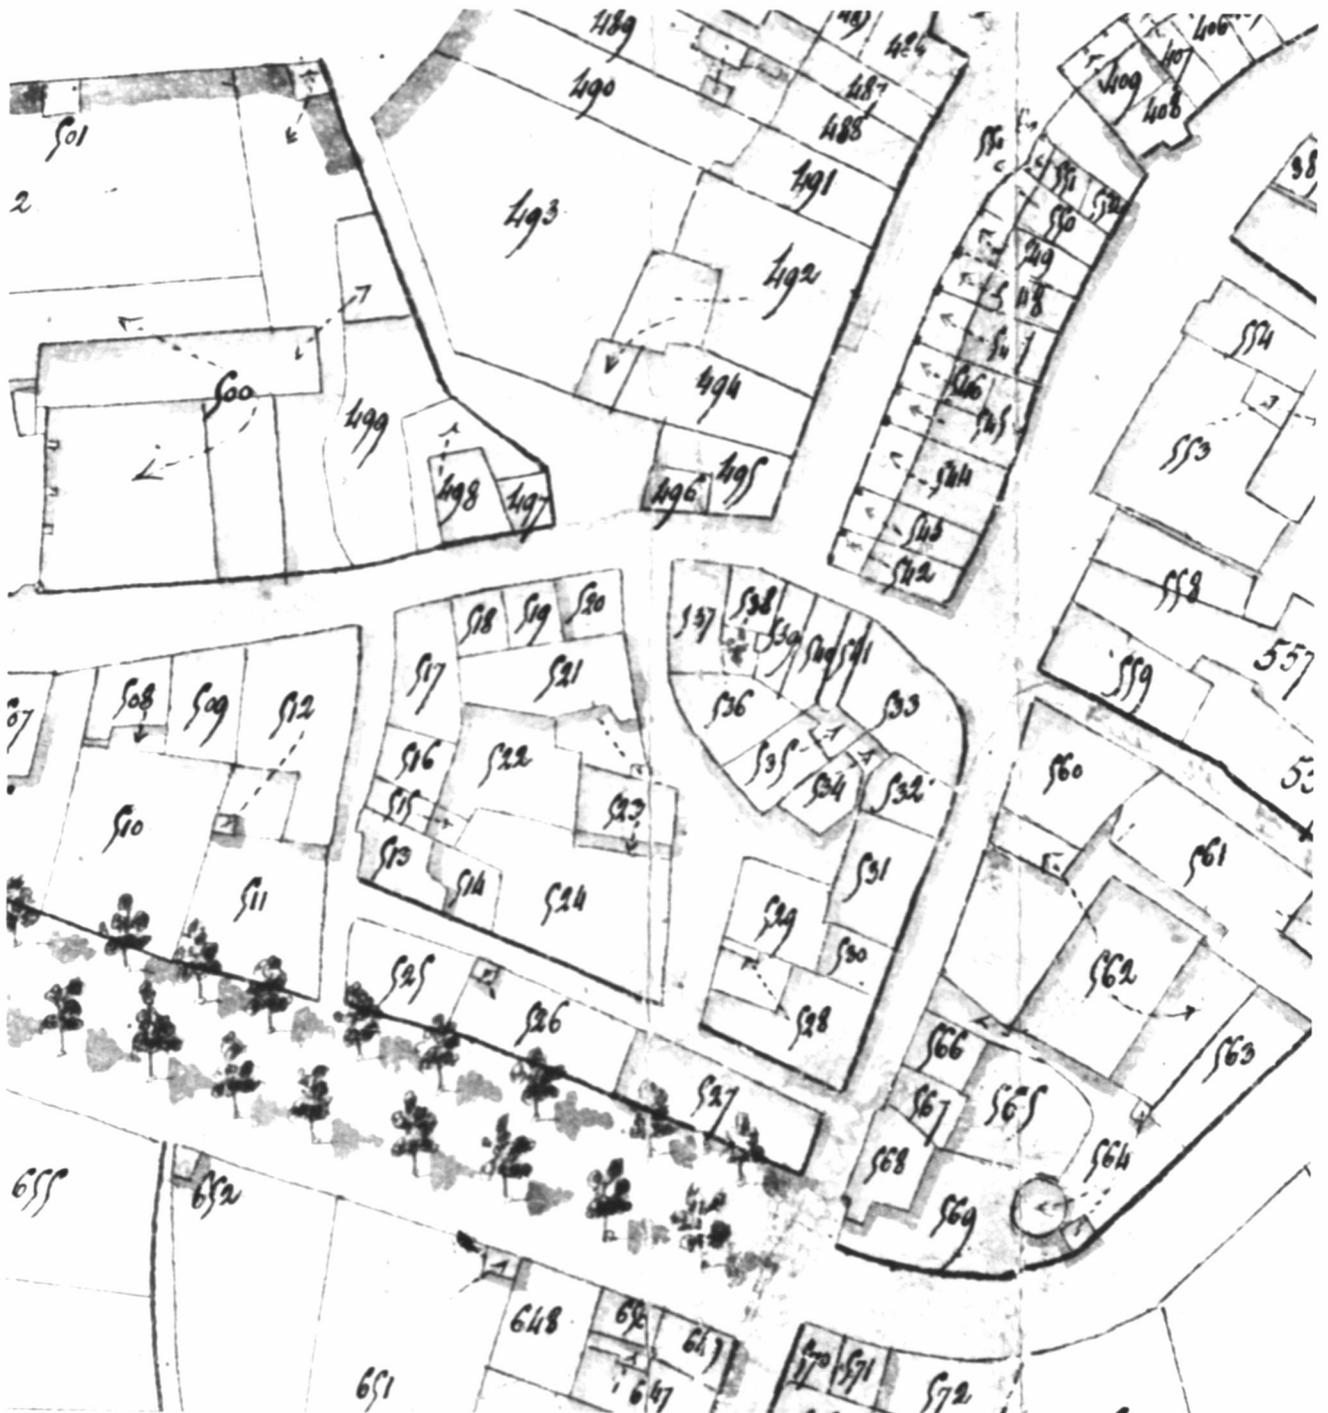
Doc. 1 Extrait du plan cadastral en 1817. Section D, parcelle 533
Papier, encre, lavis, 1817. Leudière (géomètre)
AC, Felletin

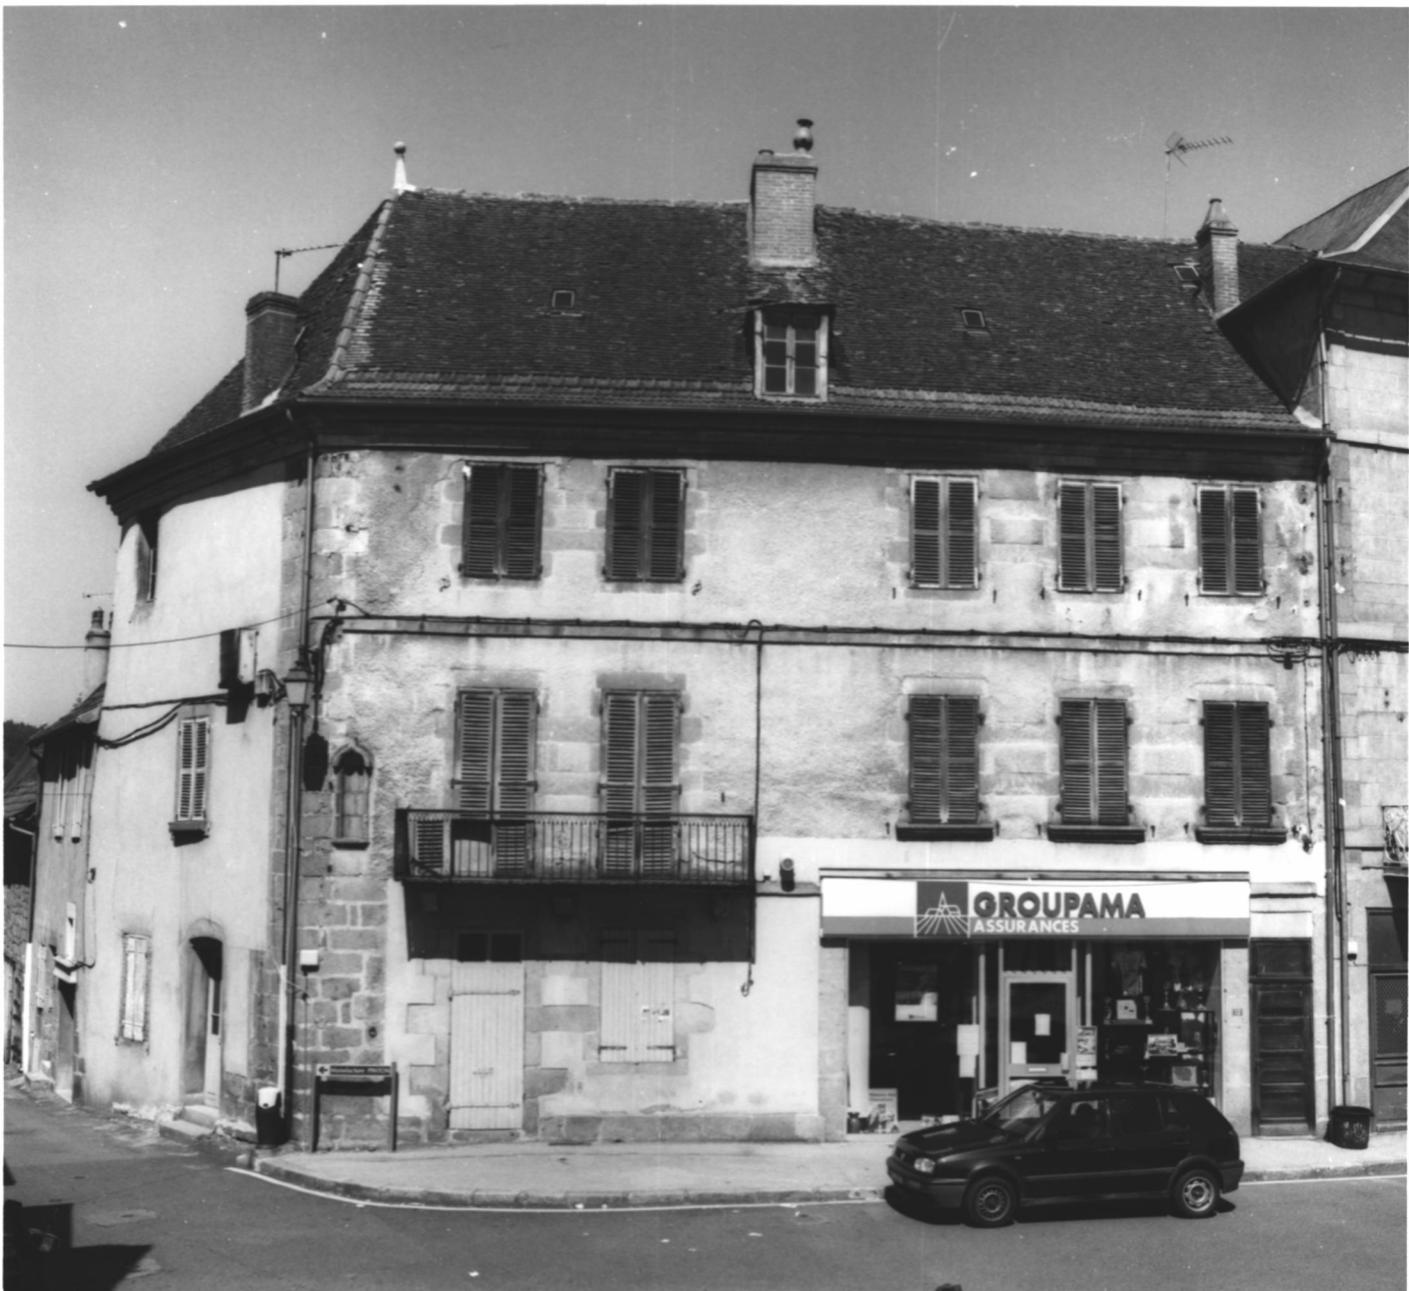
Fig. 1 Vue d'ensemble des élévations donnant sur la place et sur la rue.

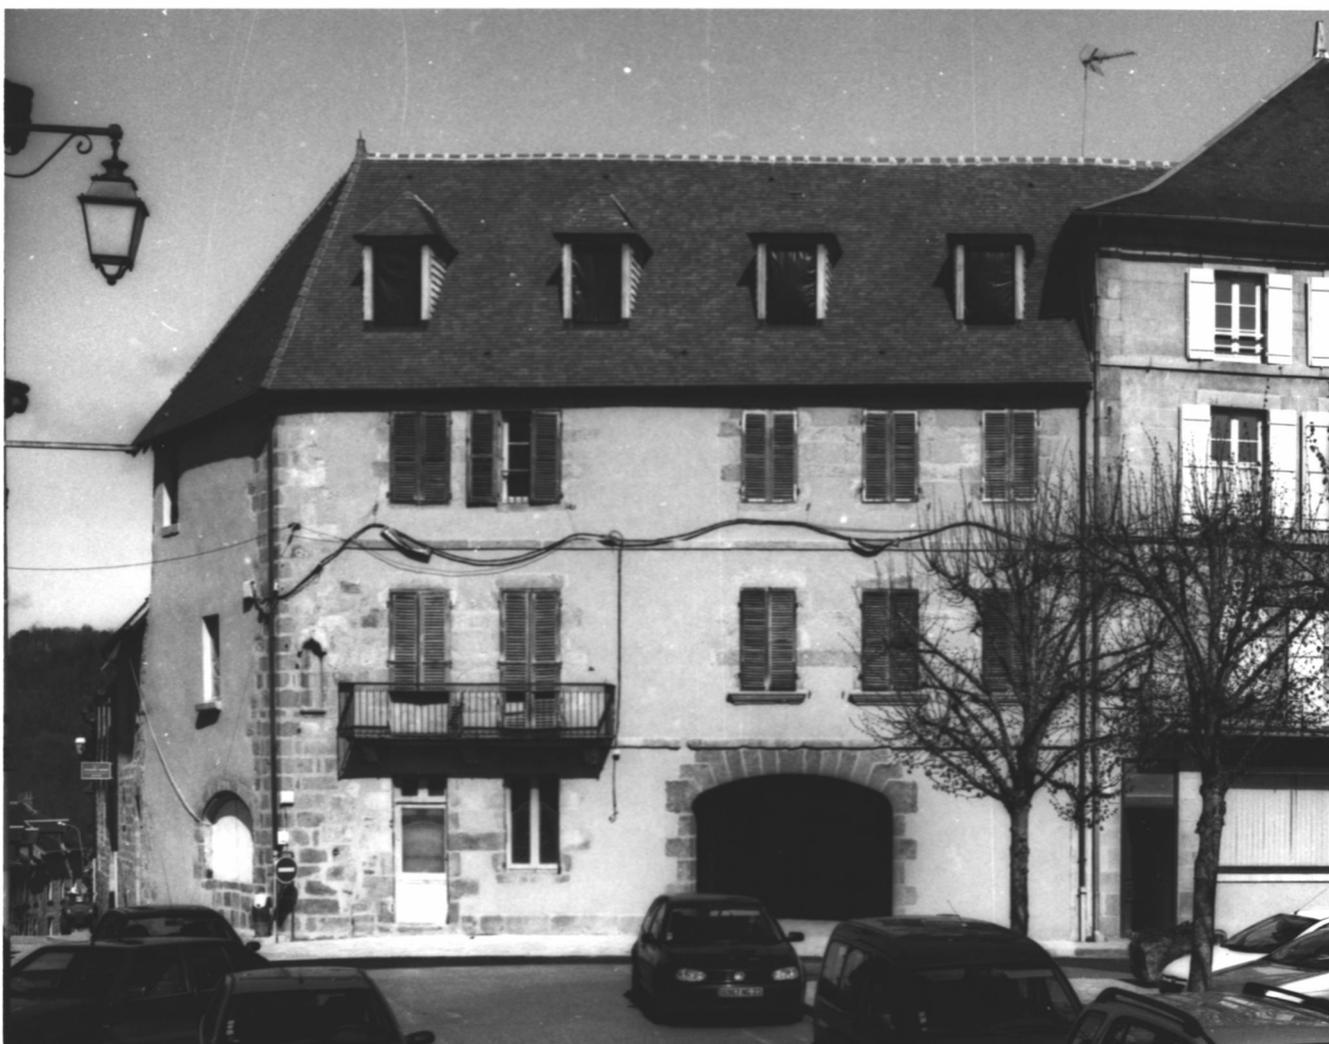
Fig. 2 Vue d'ensemble de l'élévations antérieure donnant sur la place Courtaud

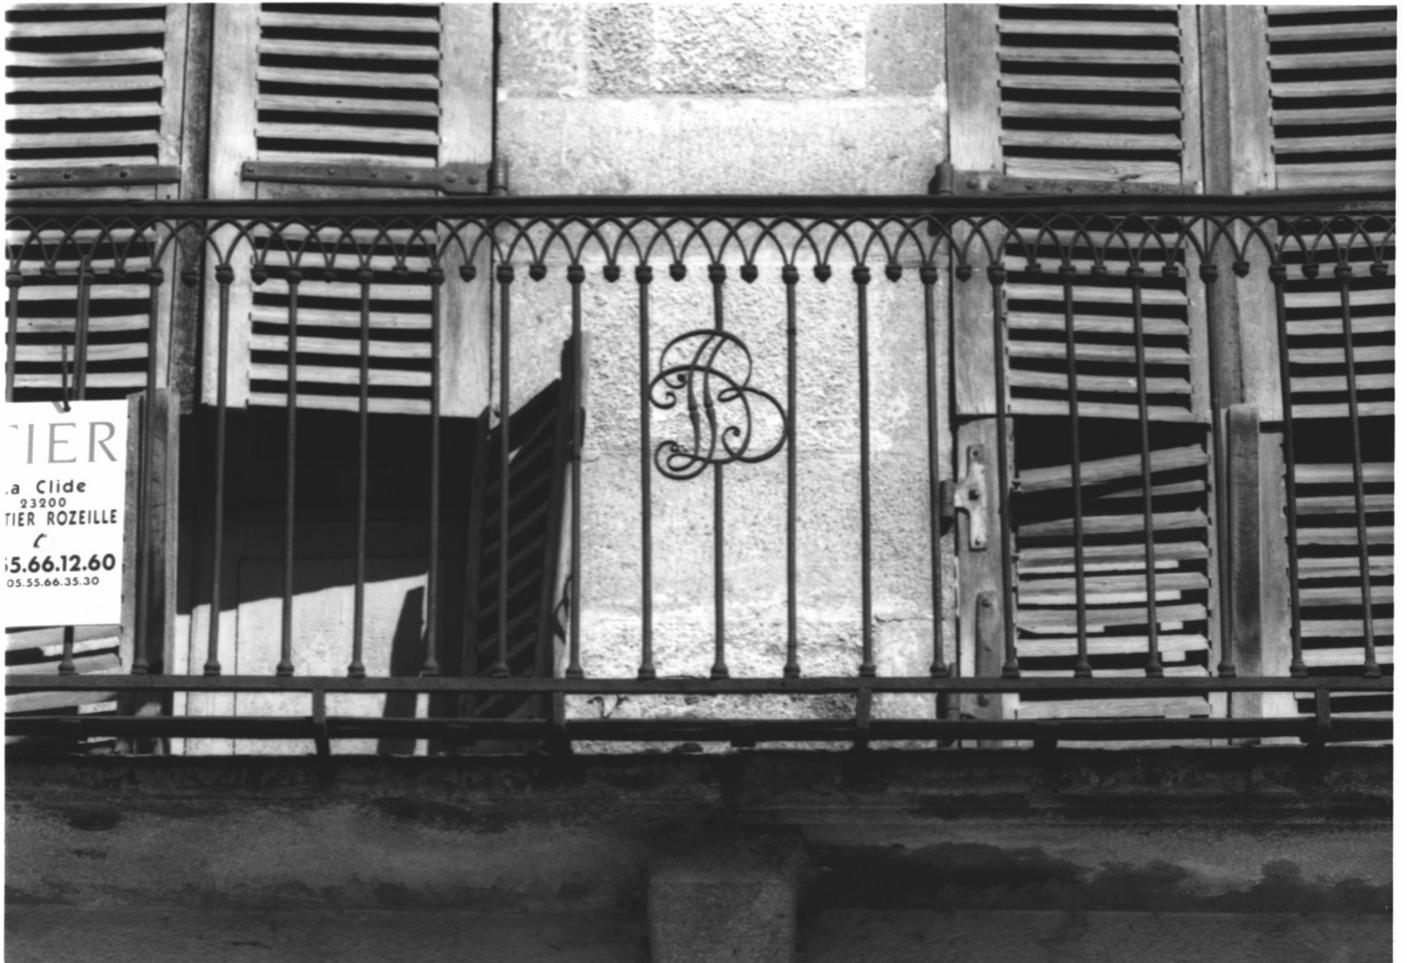
Fig. 3 Elévation antérieure donnant sur la place.
Vue de détail du monogramme "D B" ornant le garde corps en fer forgé du balcon
du premier étage.

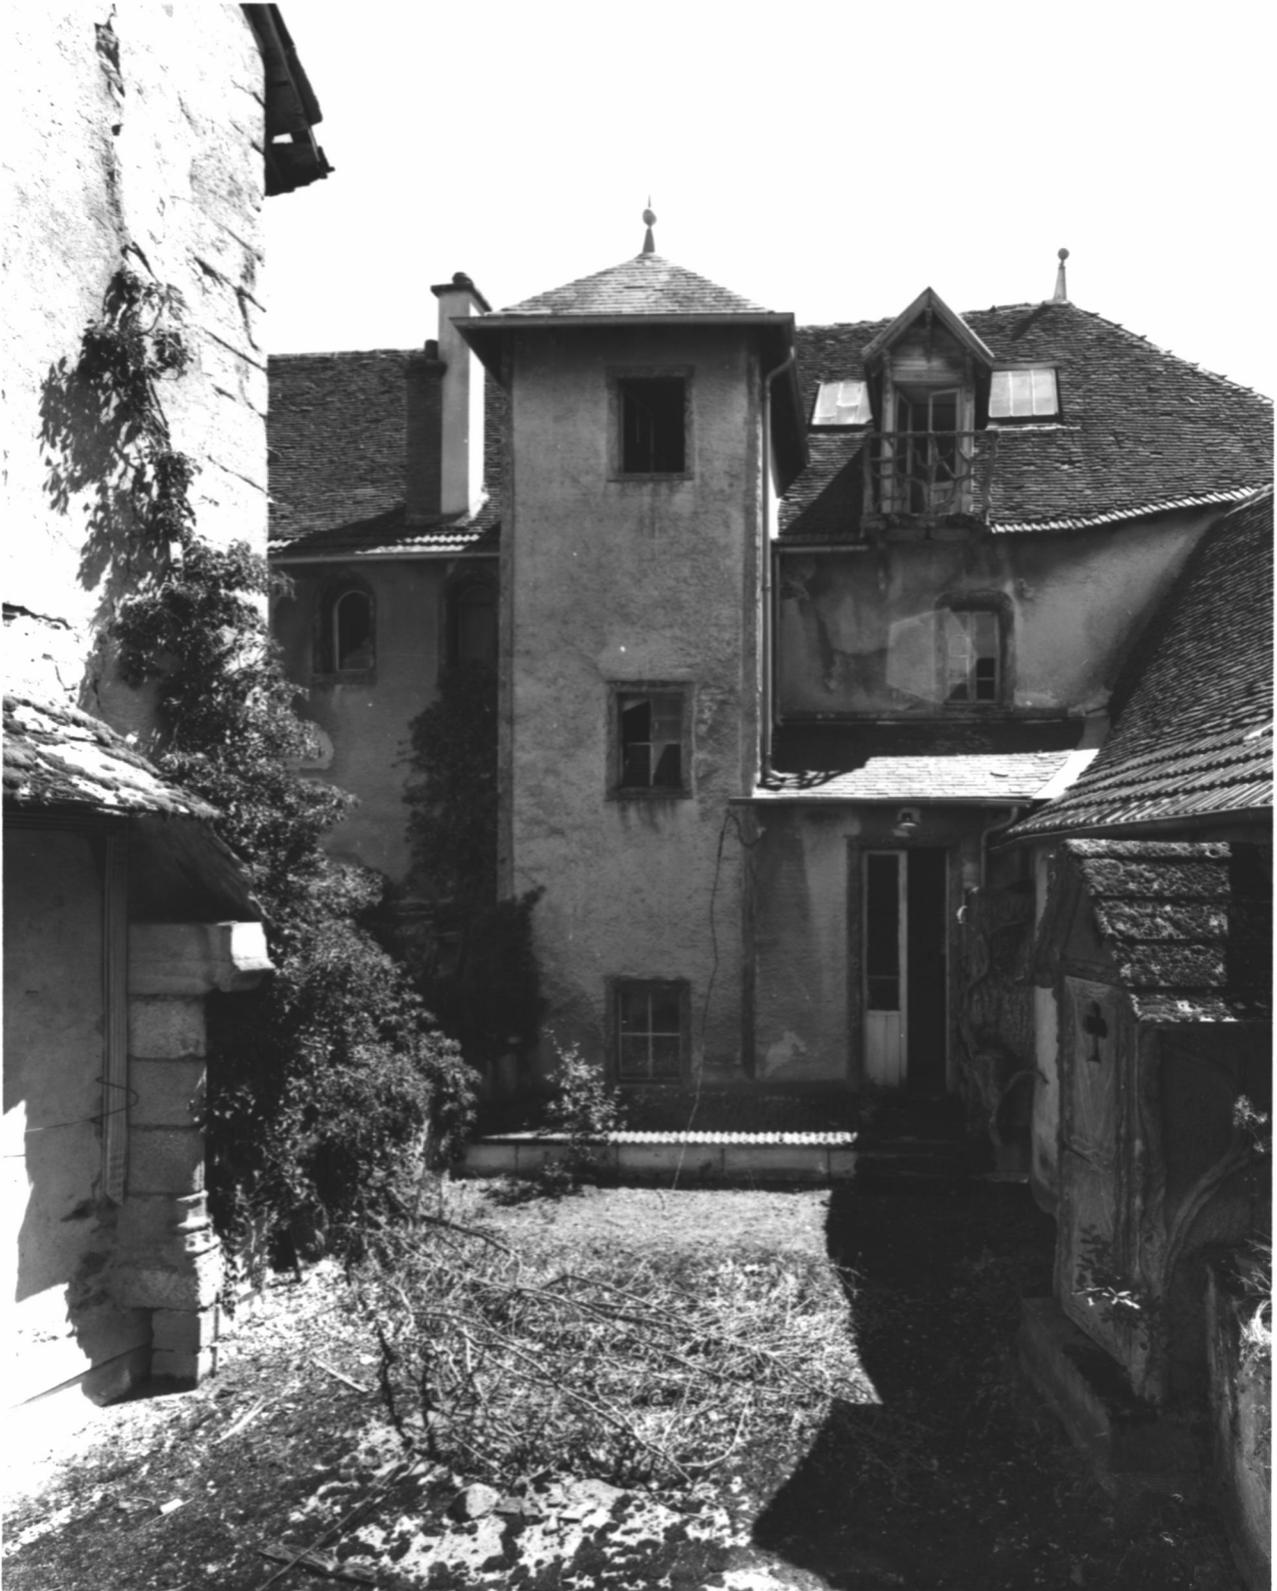
Fig. 4 Vue partielle de l'élévation postérieure avant le début des travaux d'aménagement de la médiathèque. La photographie montre la tour en brique qui abritait un escalier et, au premier plan, le dessus d'un bâtiment formant terrasse (bâtiment donnant sur la rue Détournée et aujourd'hui démoli) ; ce bâtiment dissimulait le rez de chaussée de l'élévation. Les encadrements des baies de l'élévation, le garde-corps de la lucarne, la latrine, visible au premier plan, à droite, ainsi qu'un élément décoratif simulant un tronc d'arbre, sont traités en rocaille (éléments aujourd'hui démontés).

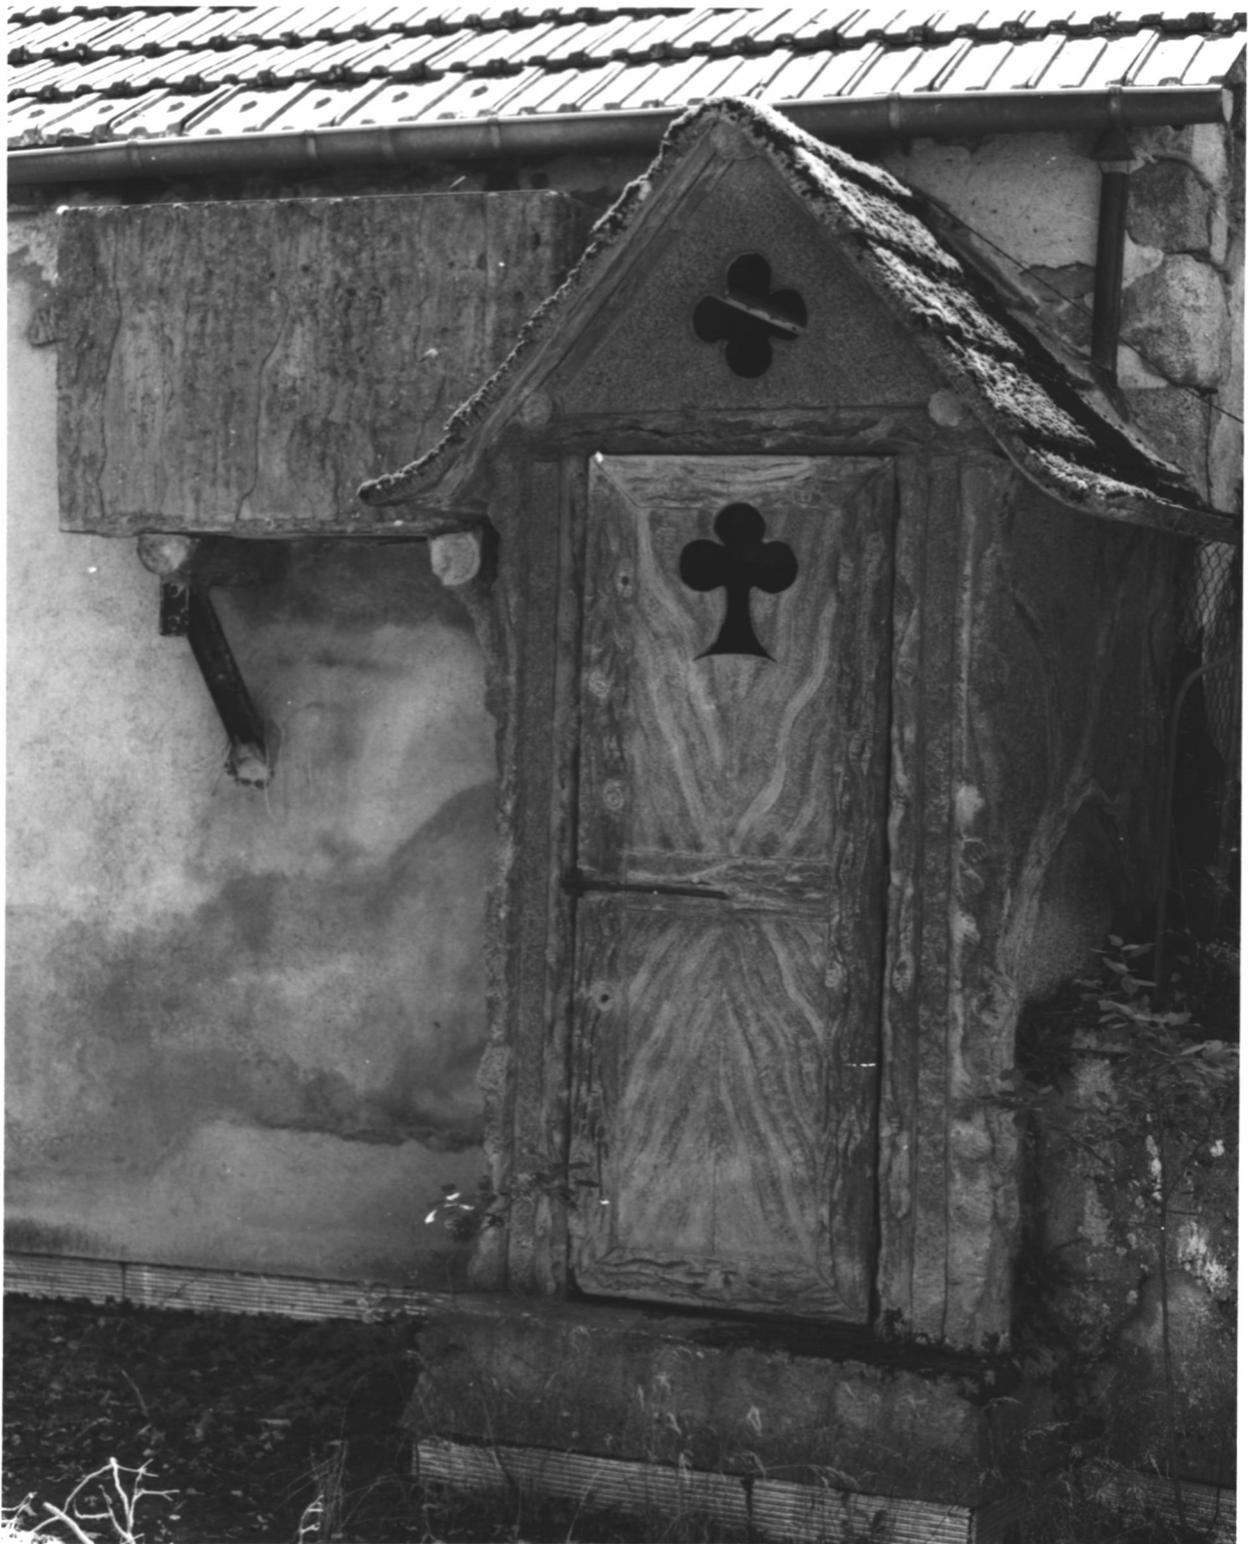
Fig. 5 Vue de la latrine et de son réservoir exécutés en rocaille et aujourd'hui démontés. Cette latrine était située sur le dessus d'un bâtiment formant terrasse (bâtiment donnant sur la rue Détournée et aujourd'hui démoli).

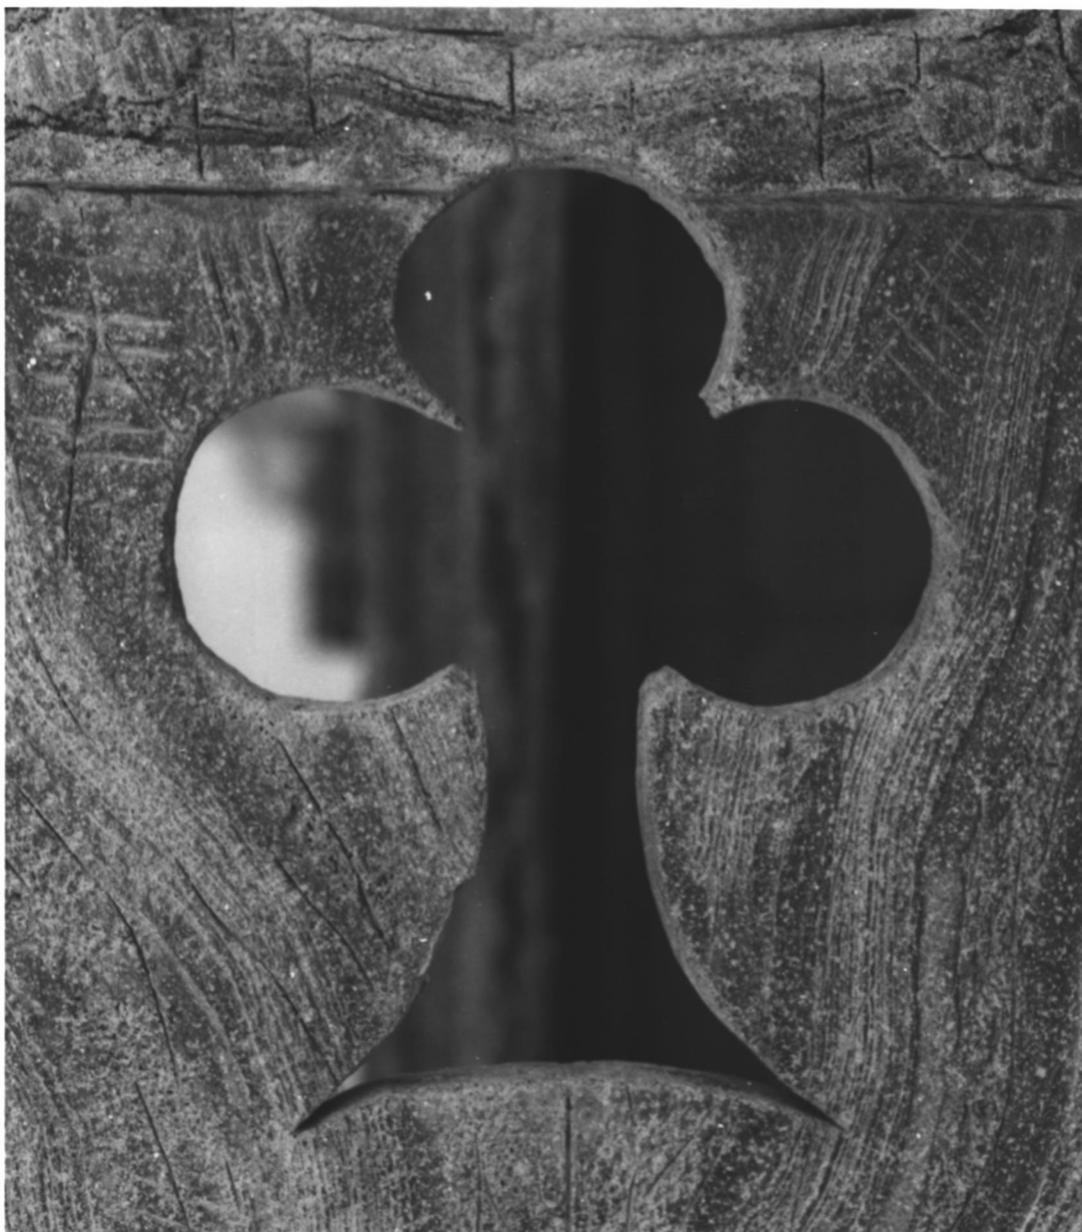
Fig. 6 Latrine, vue de détail du décor de la porte.

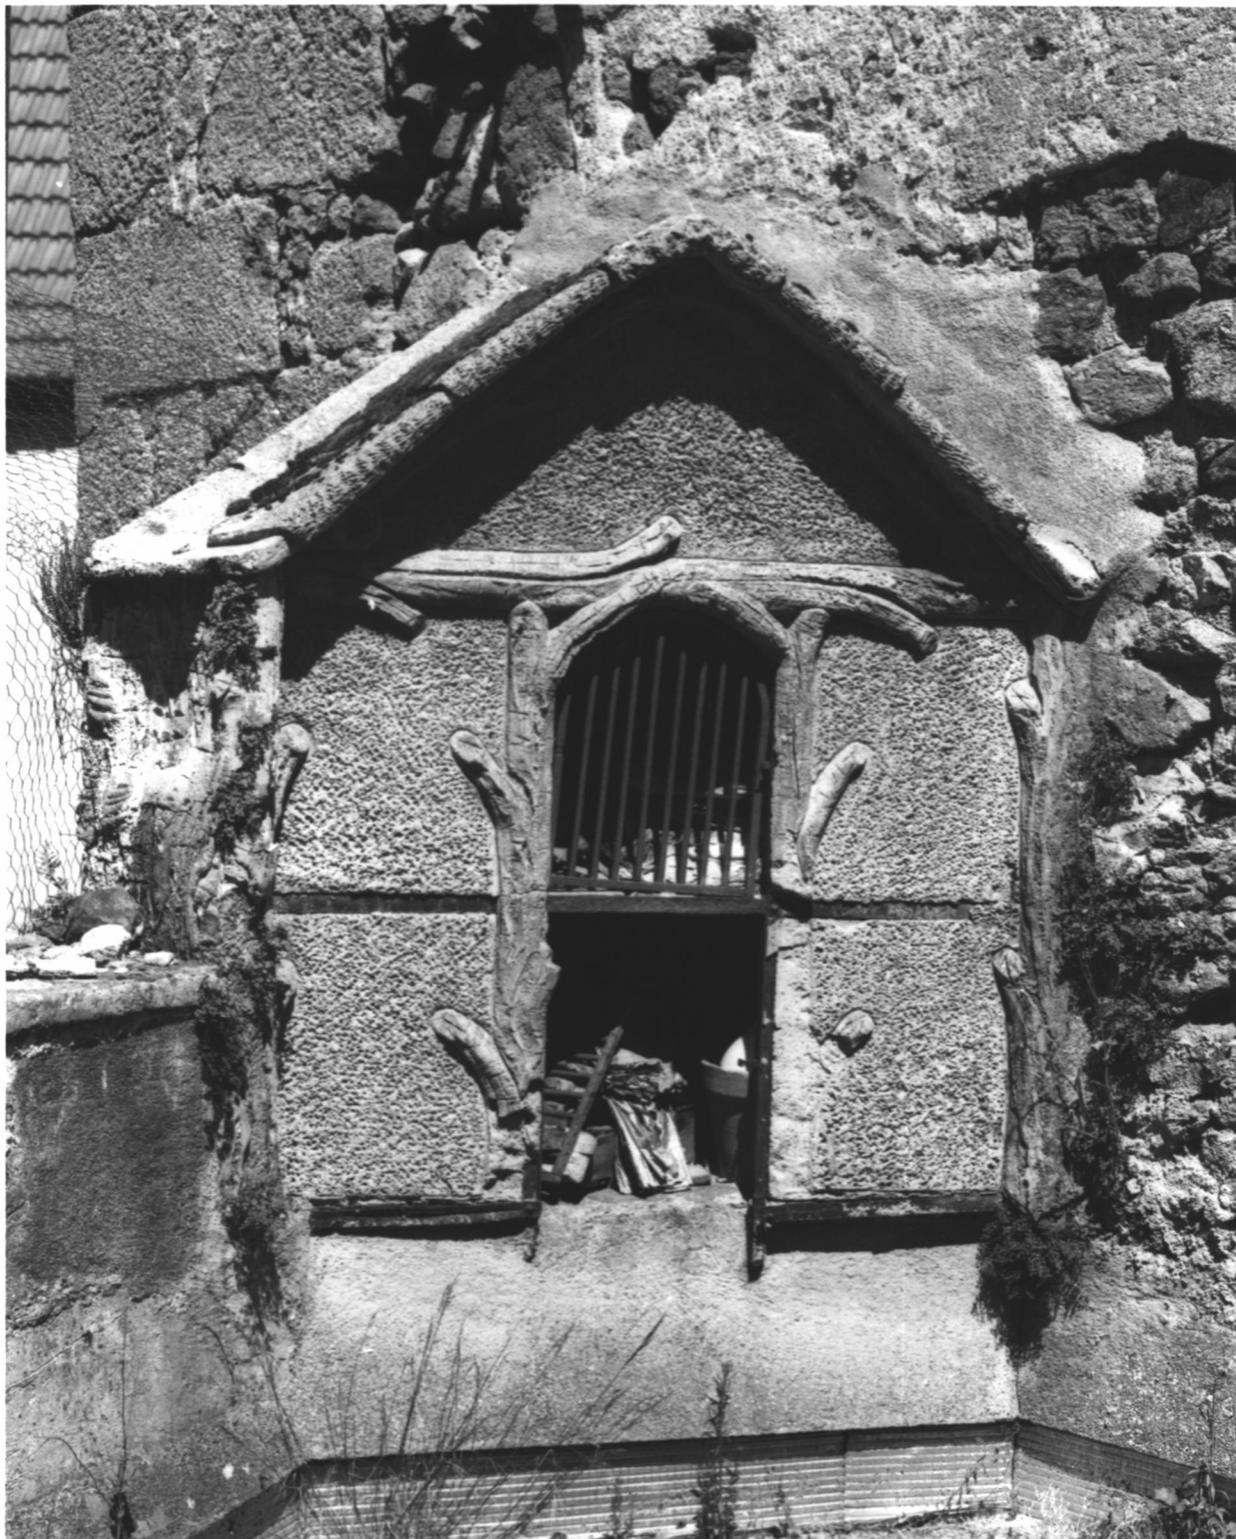
Fig. 6bis Rue Détournée.

Clapier à lapin, aujourd'hui détruit qui était accolé au mur pignon de la maison
située au n°3 de cette rue (cadastre numérisé, version initiale AI parcelle 230)

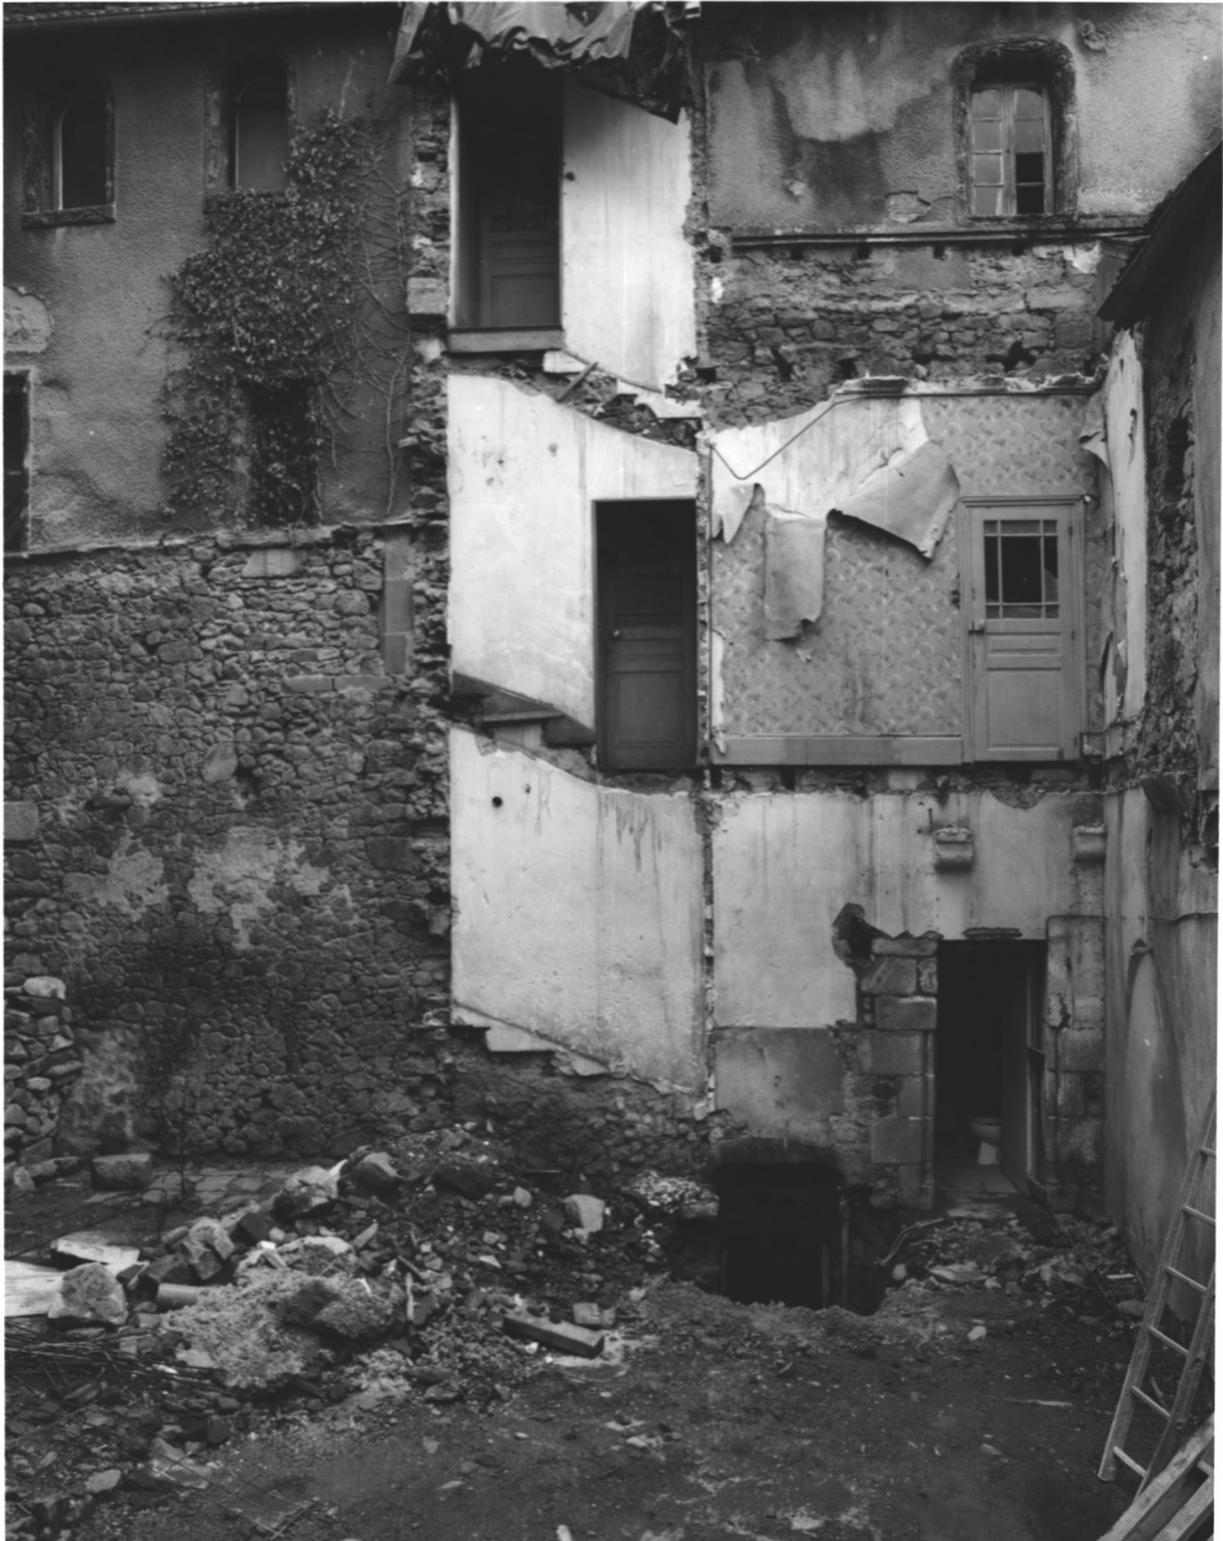
Fig. 7 Vue partielle de l'élévation ouest donnant sur la cour accessible par la rue Détournée, depuis la démolition du bâtiment au toit formant terrasse et de la tour en brique qui abritait un escalier ; cette vue montre l'accès à la cave et une porte du rez-de-chaussée aux piédroits moulurés, surmontée de deux corbeaux

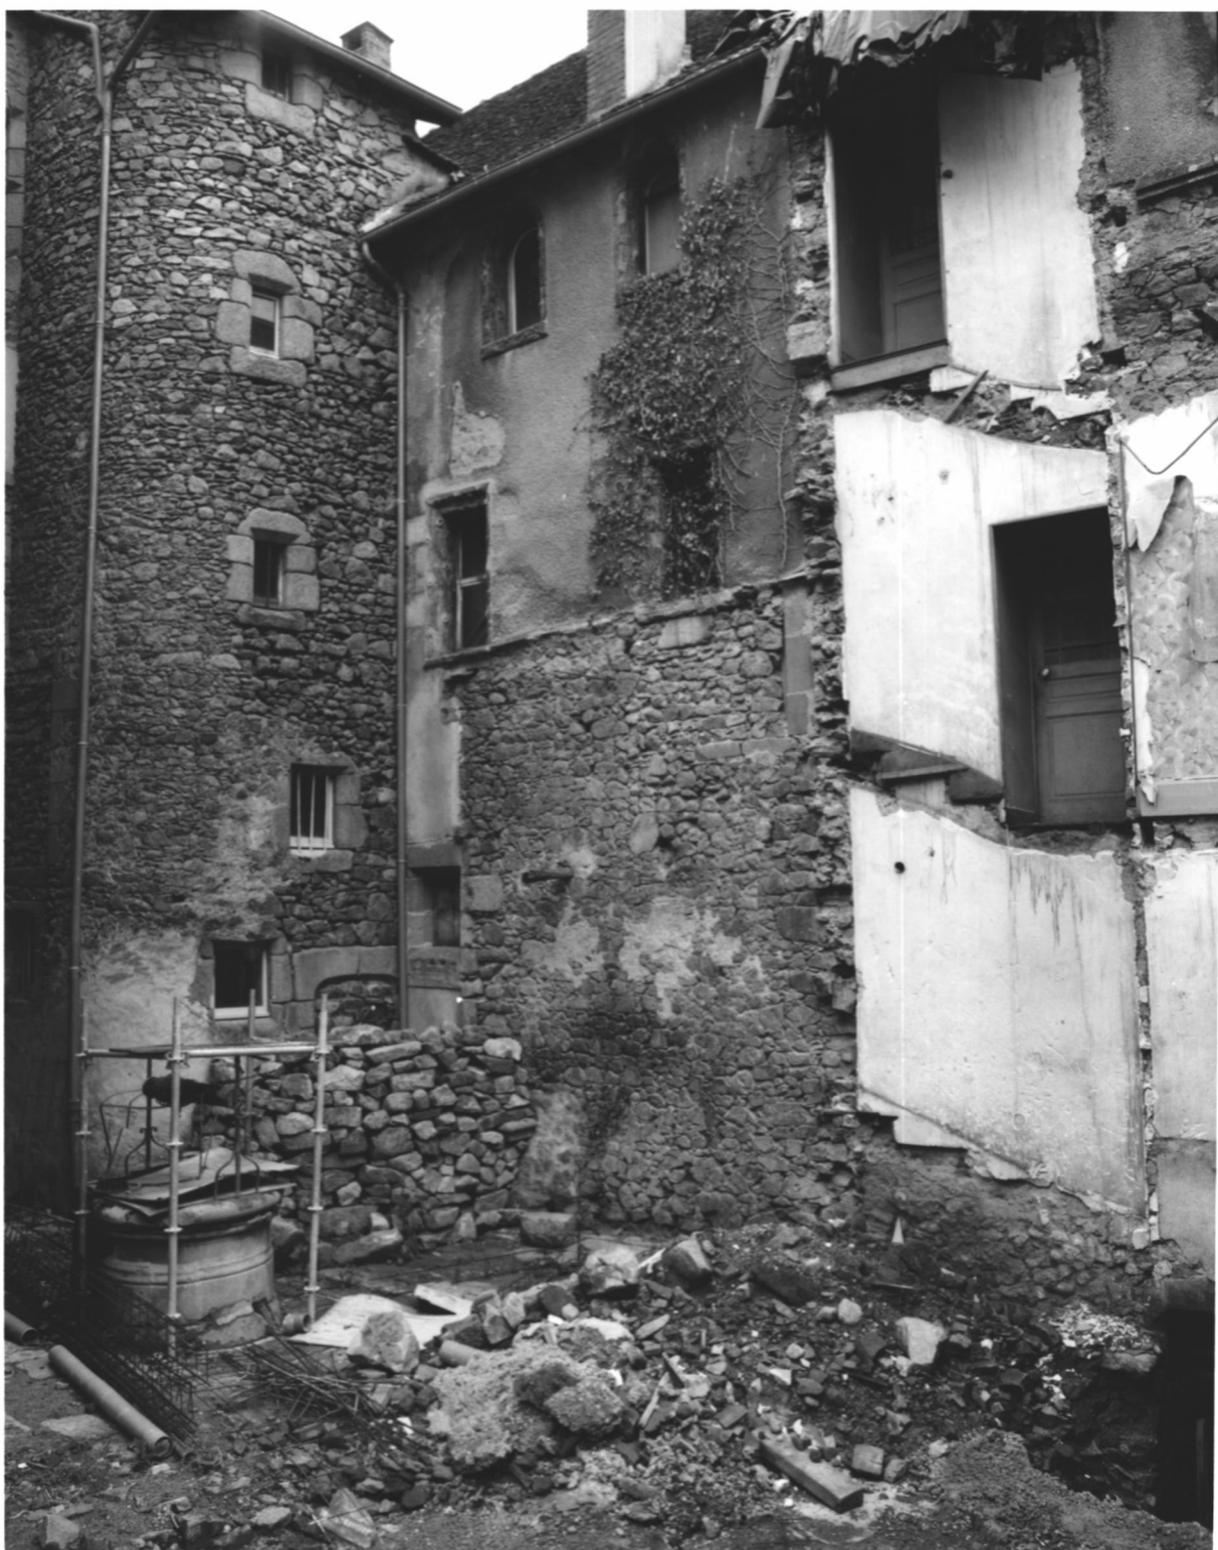
Fig. 8 Vue partielle de l'élévation ouest donnant sur la cour accessible par la rue Détournée, depuis la démolition de bâtiment au toit formant terrasse et de la tour en brique qui abritait un escalier ; cette vue montre les encadrements de baies anciennes murées, dissimulés sous le crépi.

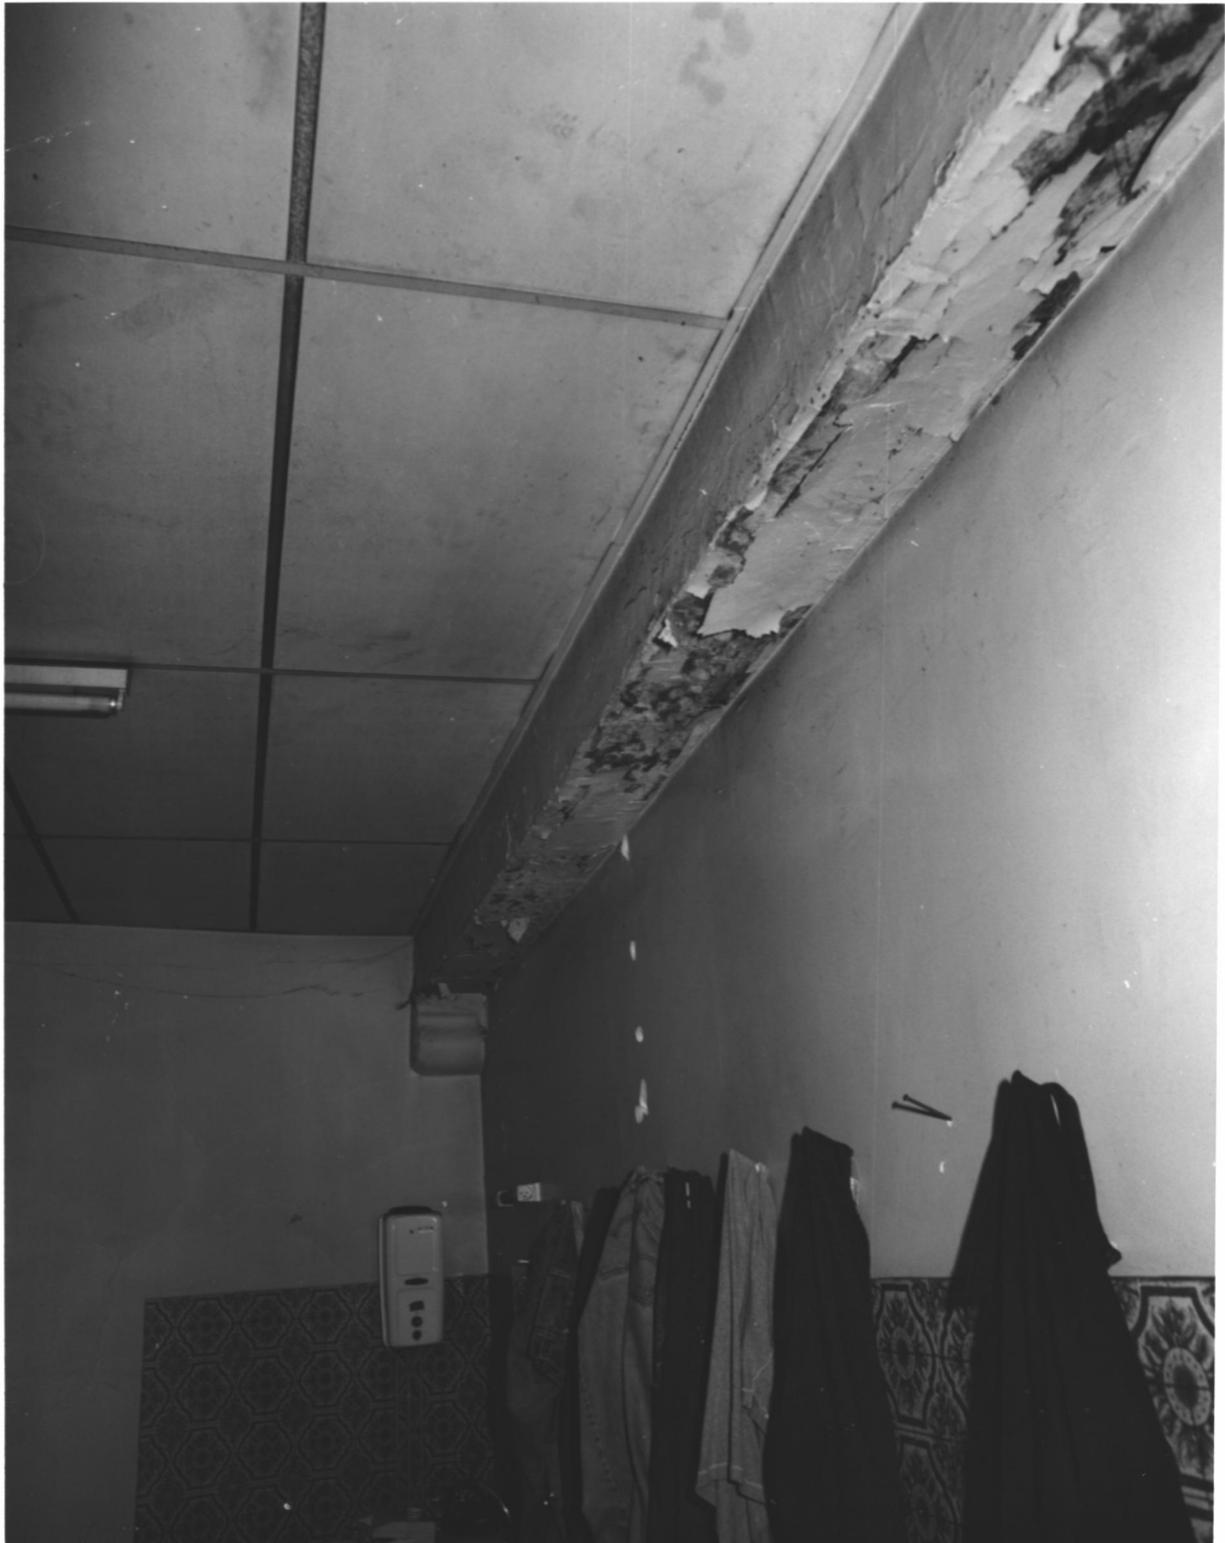
Fig. 9

Rez-de-chaussée, partie sud-ouest

Vue partielle montrant une poutre soutenue par un corbeau en pierre
