Localisation : 23 Référence : IA23000362
Aire d'étude : commune Felletin
Commune : Felletin
Adresse : 12 place Courtaud et rue Feydeau
Edifice contenant : ensemble de trois maisons (réf. : IA23000361)
Titre courant : **maison**
Dénomination : maison
Destinations : médiathèque

Dossier d'inventaire topographique établi en 2003 par Celer Françoise

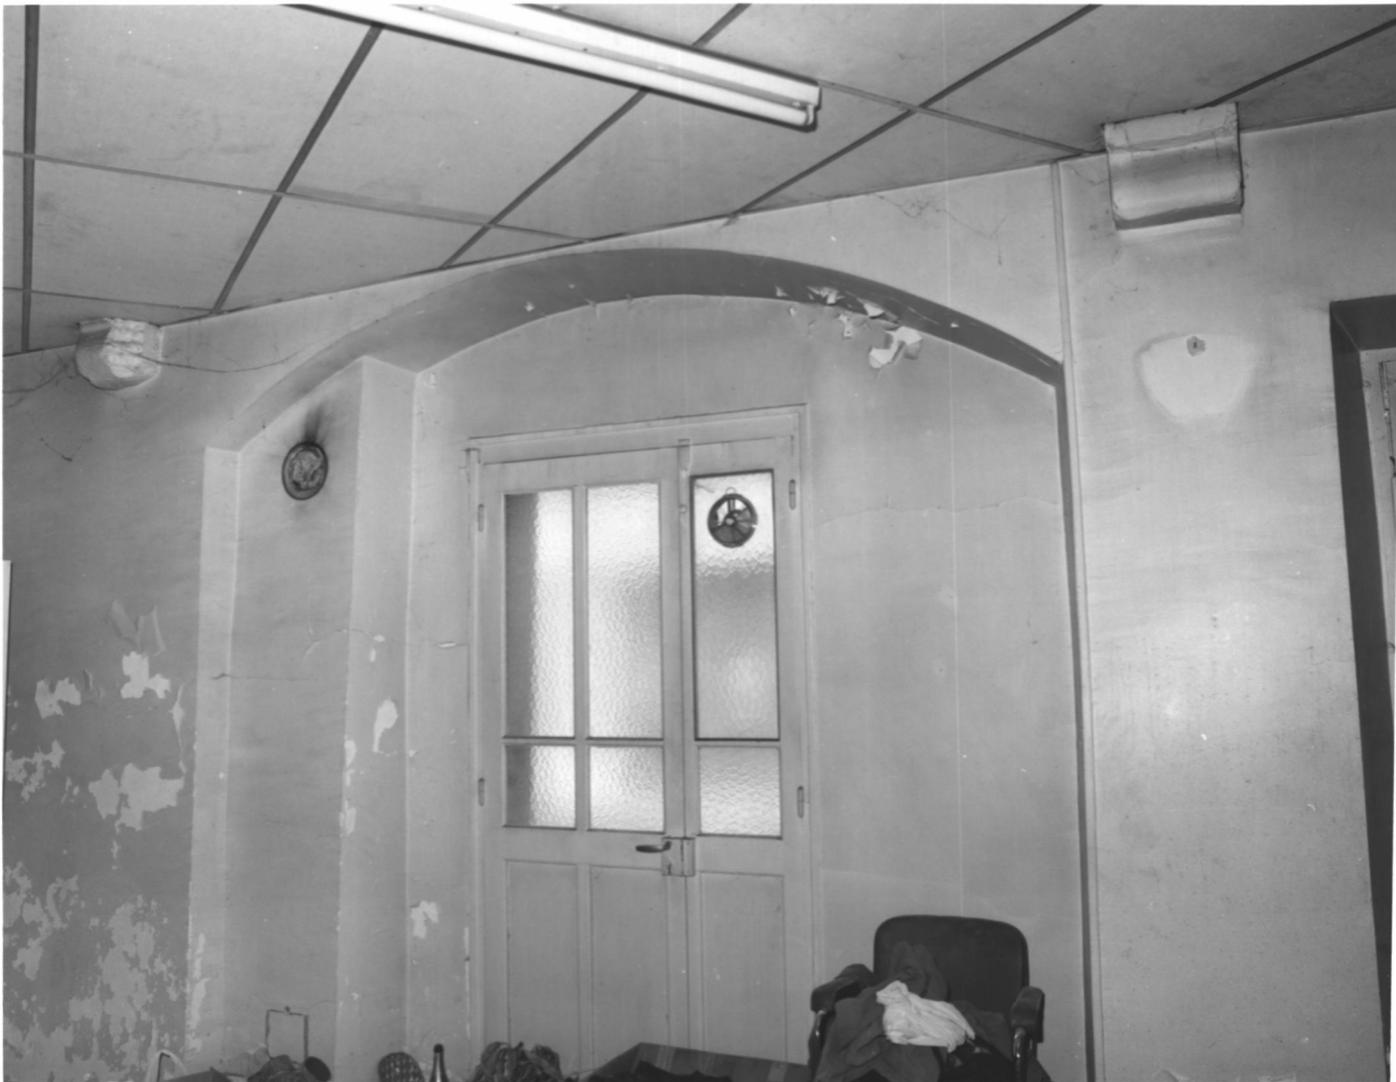
Fig. 10 Rez-de-chaussée, partie sud-ouest.
Vue partielle du mur ouest avec arcade 16e, en partie murée, et deux corbeaux en pierre.

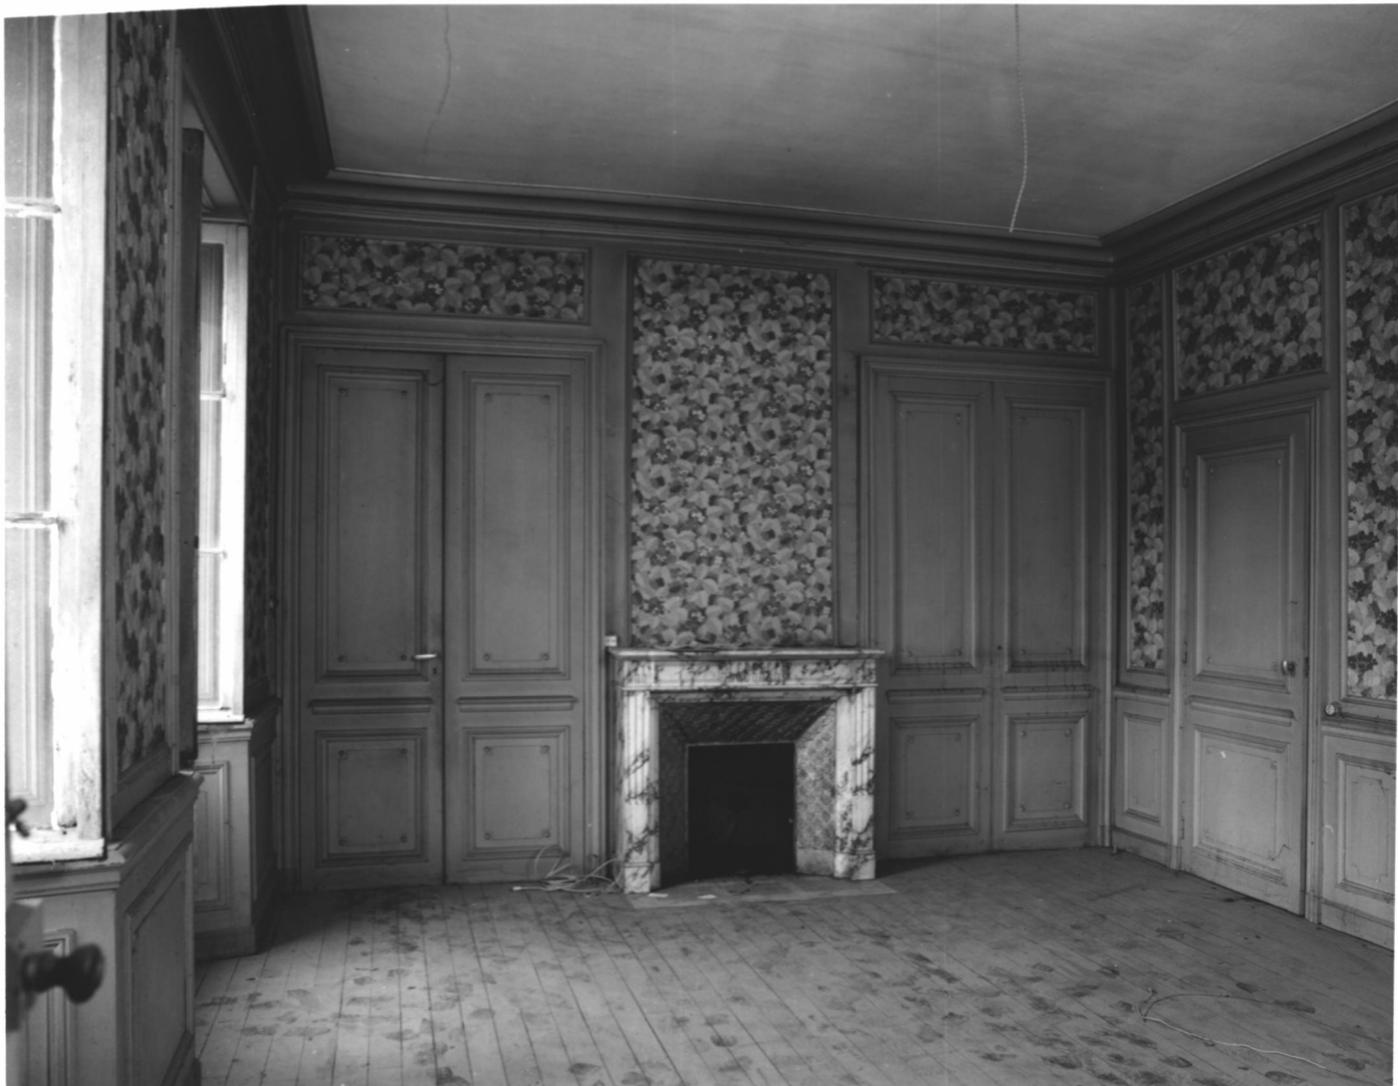
Fig. 11 Premier étage, vue d'ensemble d'un grande pièce orientée sud-est, avec deux fenêtres donnant sur la place et une cheminée en marbre.

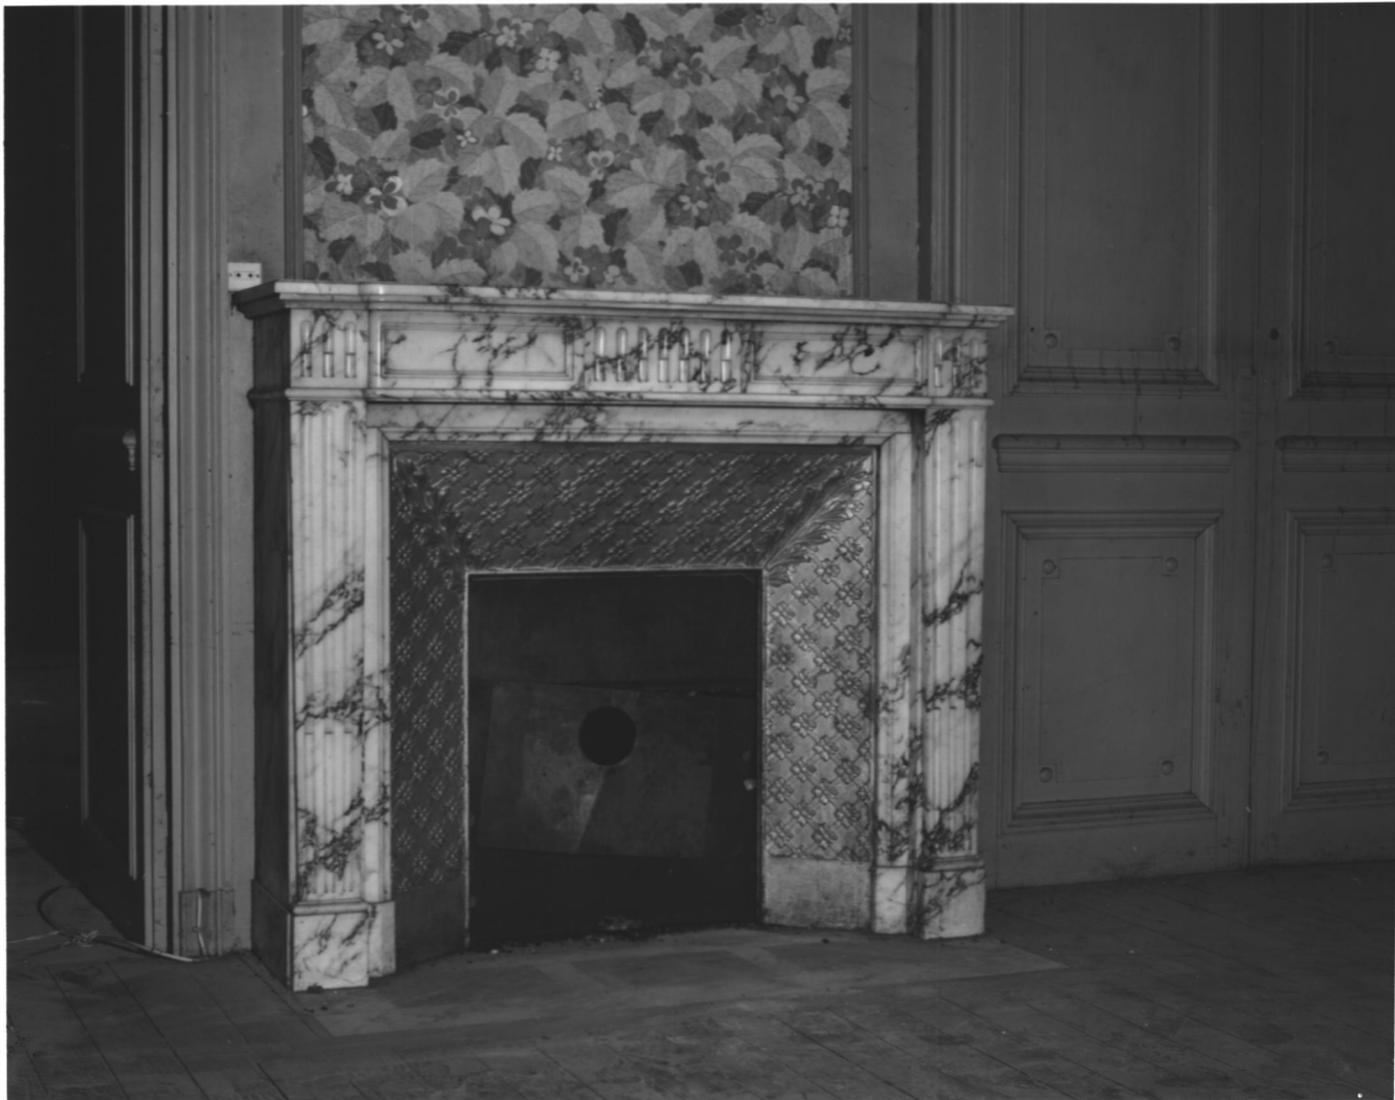
Fig. 12 Premier étage, grande pièce orientée au sud-est.
Vue d'ensemble de la cheminée en marbre blanc veiné de bleu.

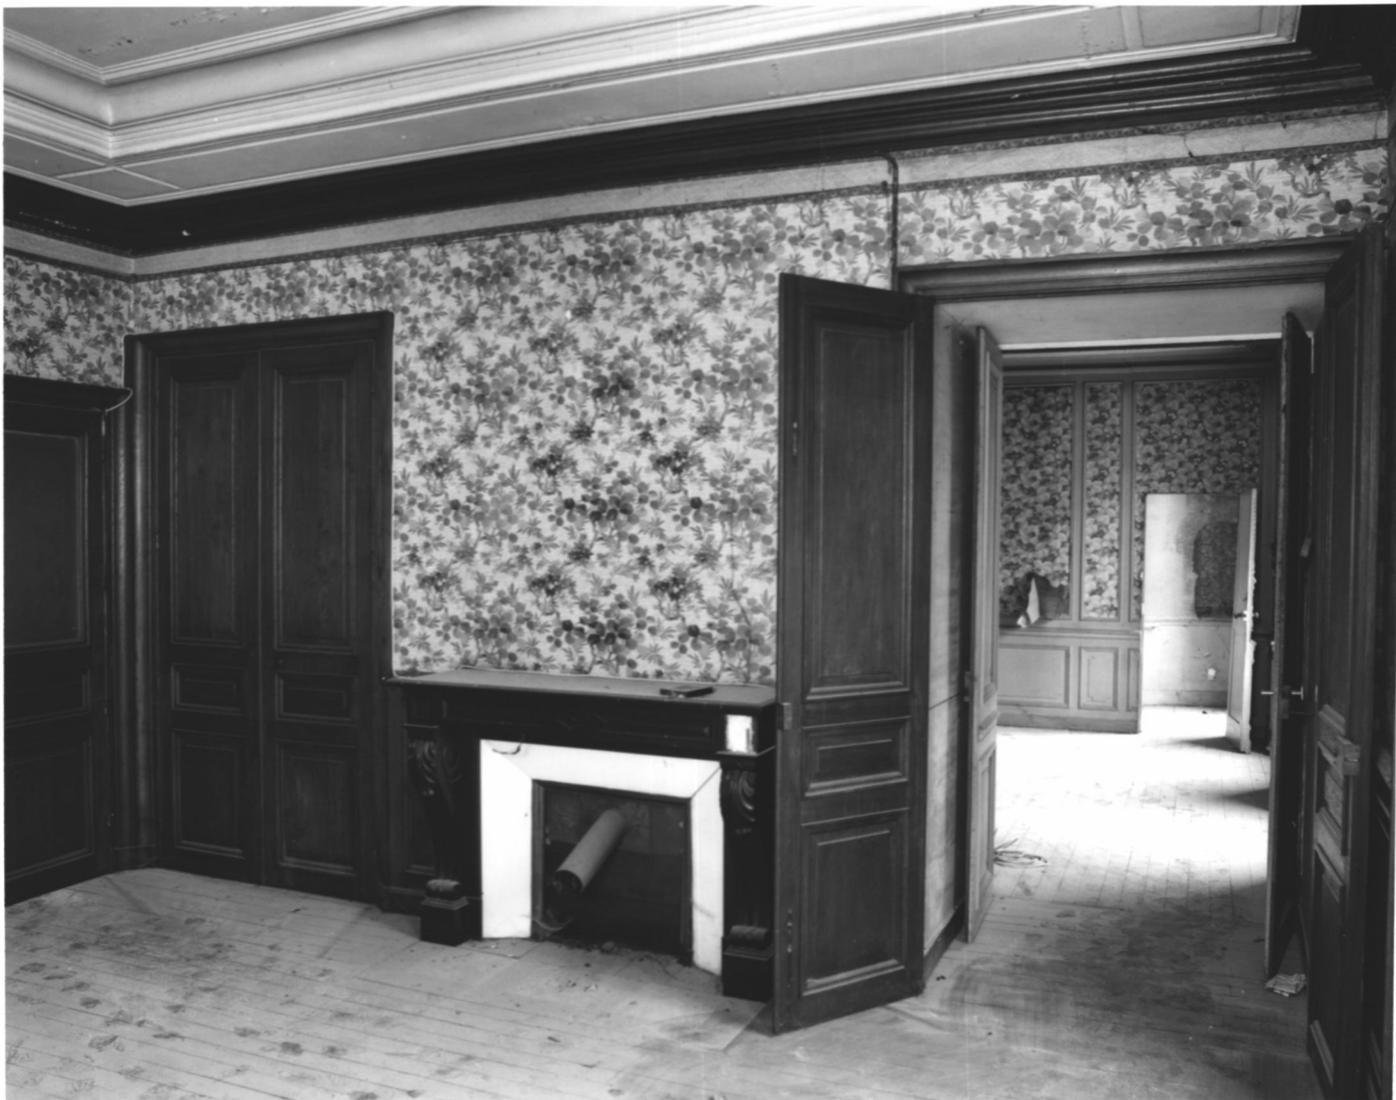
Fig. 13 Premier étage, vue d'ensemble d'une grande pièce orientée sud-ouest, avec deux fenêtres donnant sur la place et une cheminée en marbre noir.

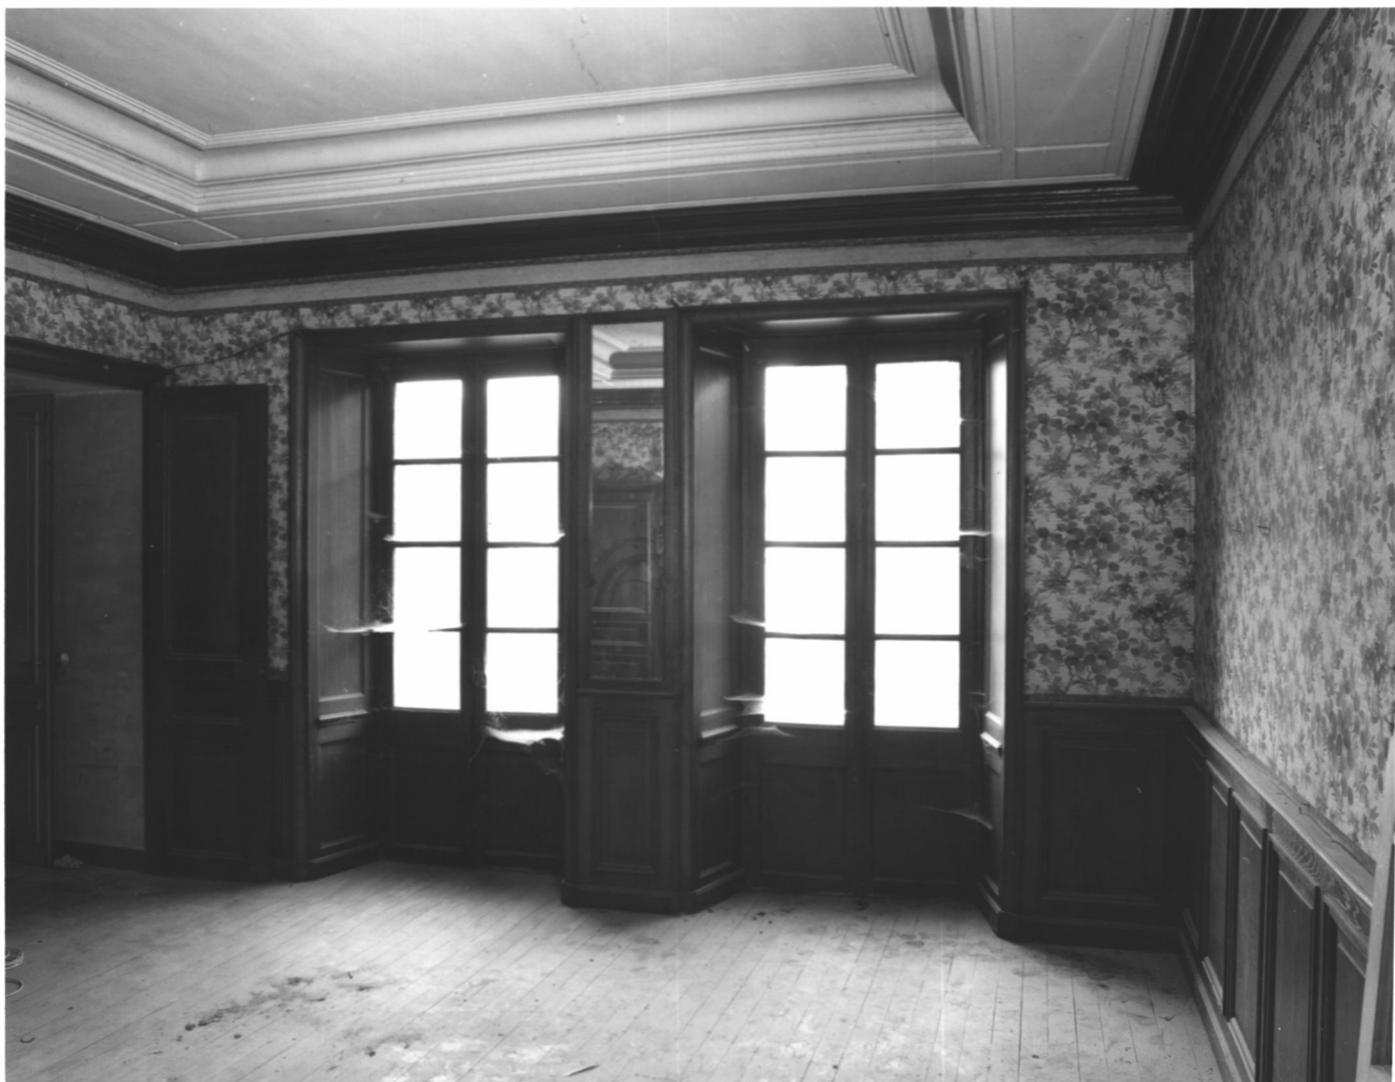
Fig. 14 Premier étage, grande pièce orientée sud-ouest.
Vue d'ensemble montrant le miroir d'applique situé entre les deux fenêtres qui
ouvrent sur la place.

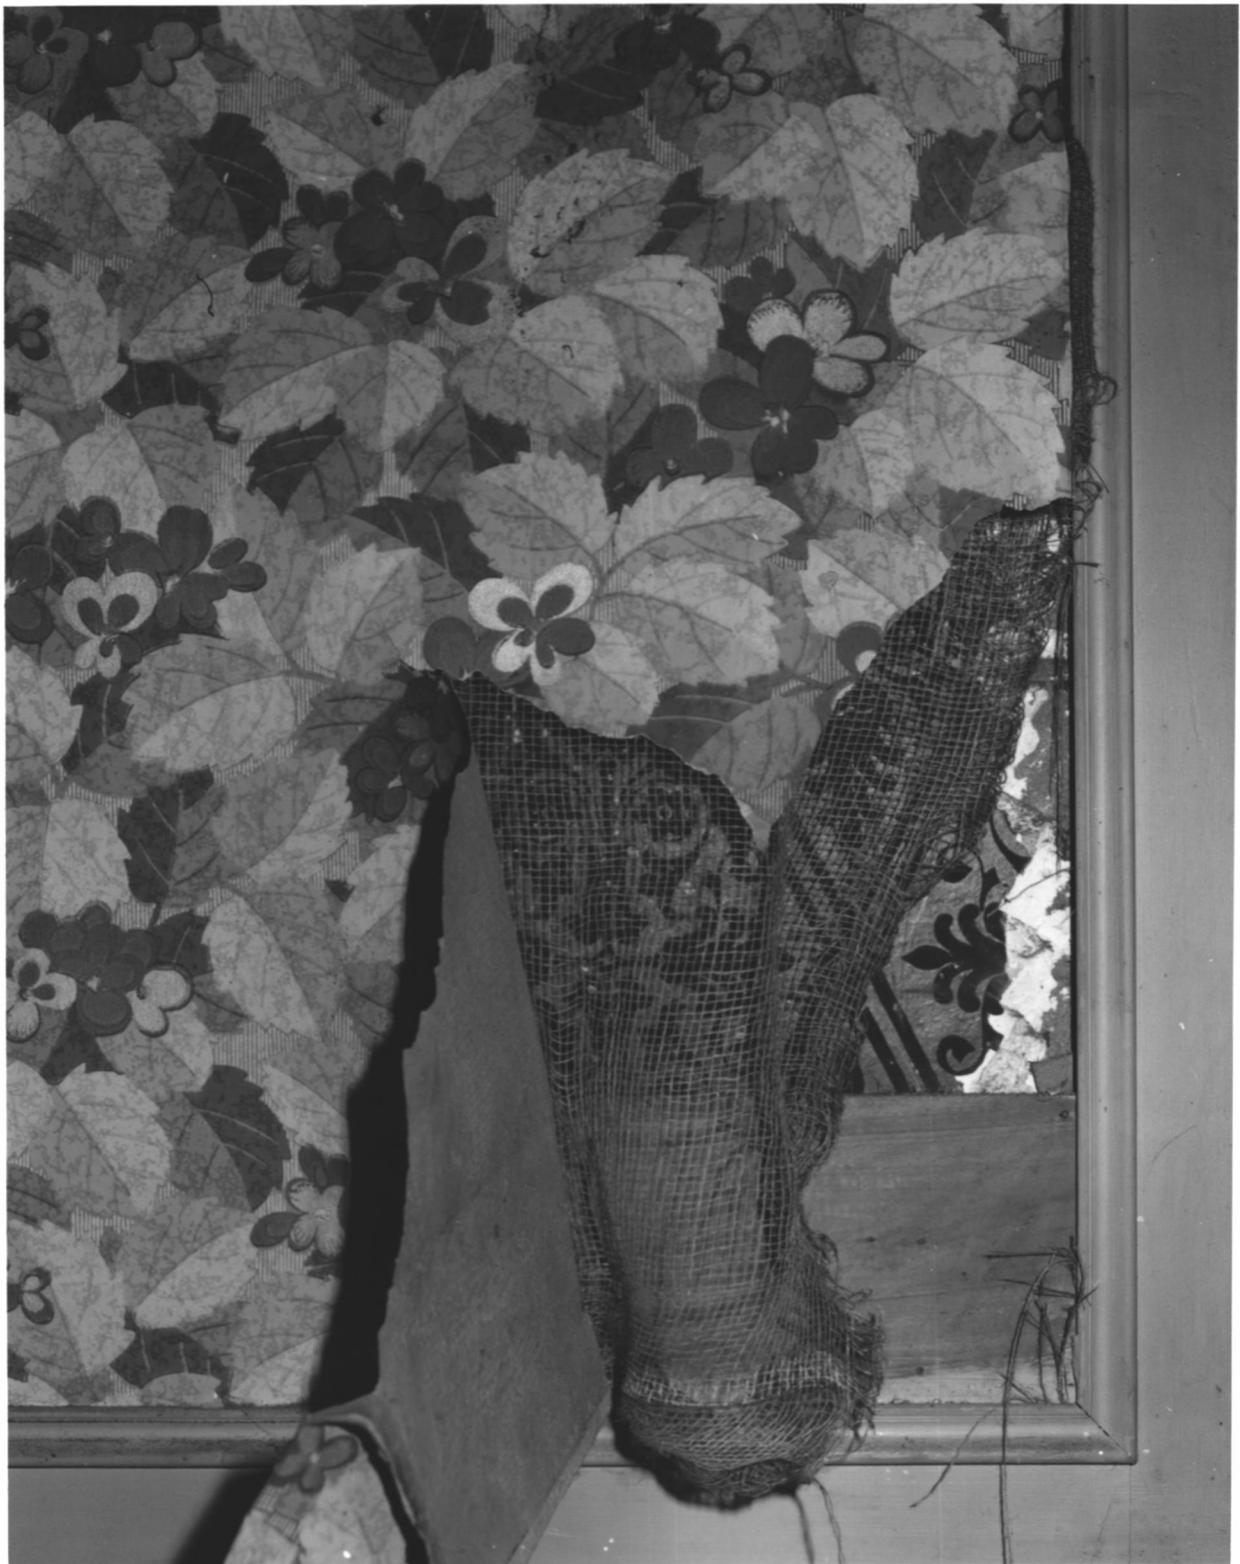
Fig. 15 Premier étage, grande pièce orientée au sud-est.
Vue de détail de deux papiers peints superposés et du tissu intercalaire (sorte de
gaze de couleur écru) protégeant le papier le plus récent.

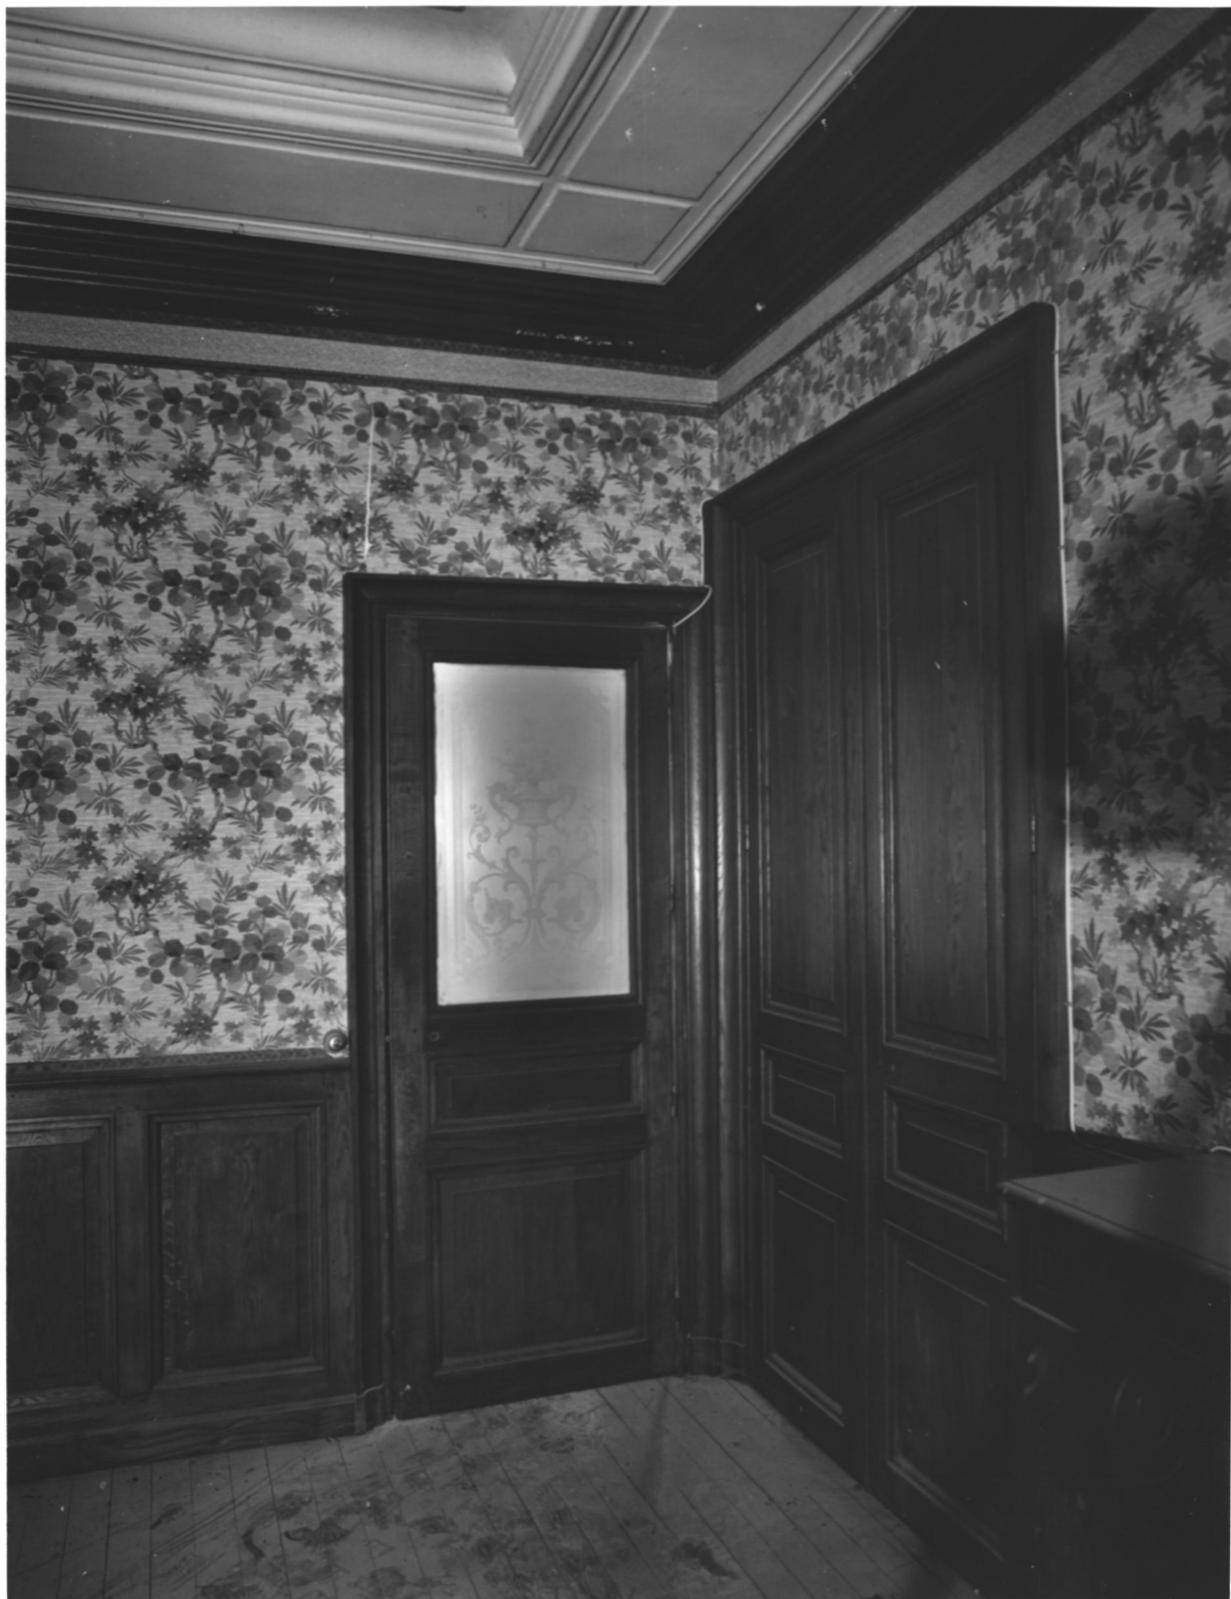
Fig. 16 Premier étage, grande pièce orientée au sud-ouest.
Vue de la porte reliant la pièce au couloir latéral et comportant un panneau vitré
orné d'un décor végétal gravé.

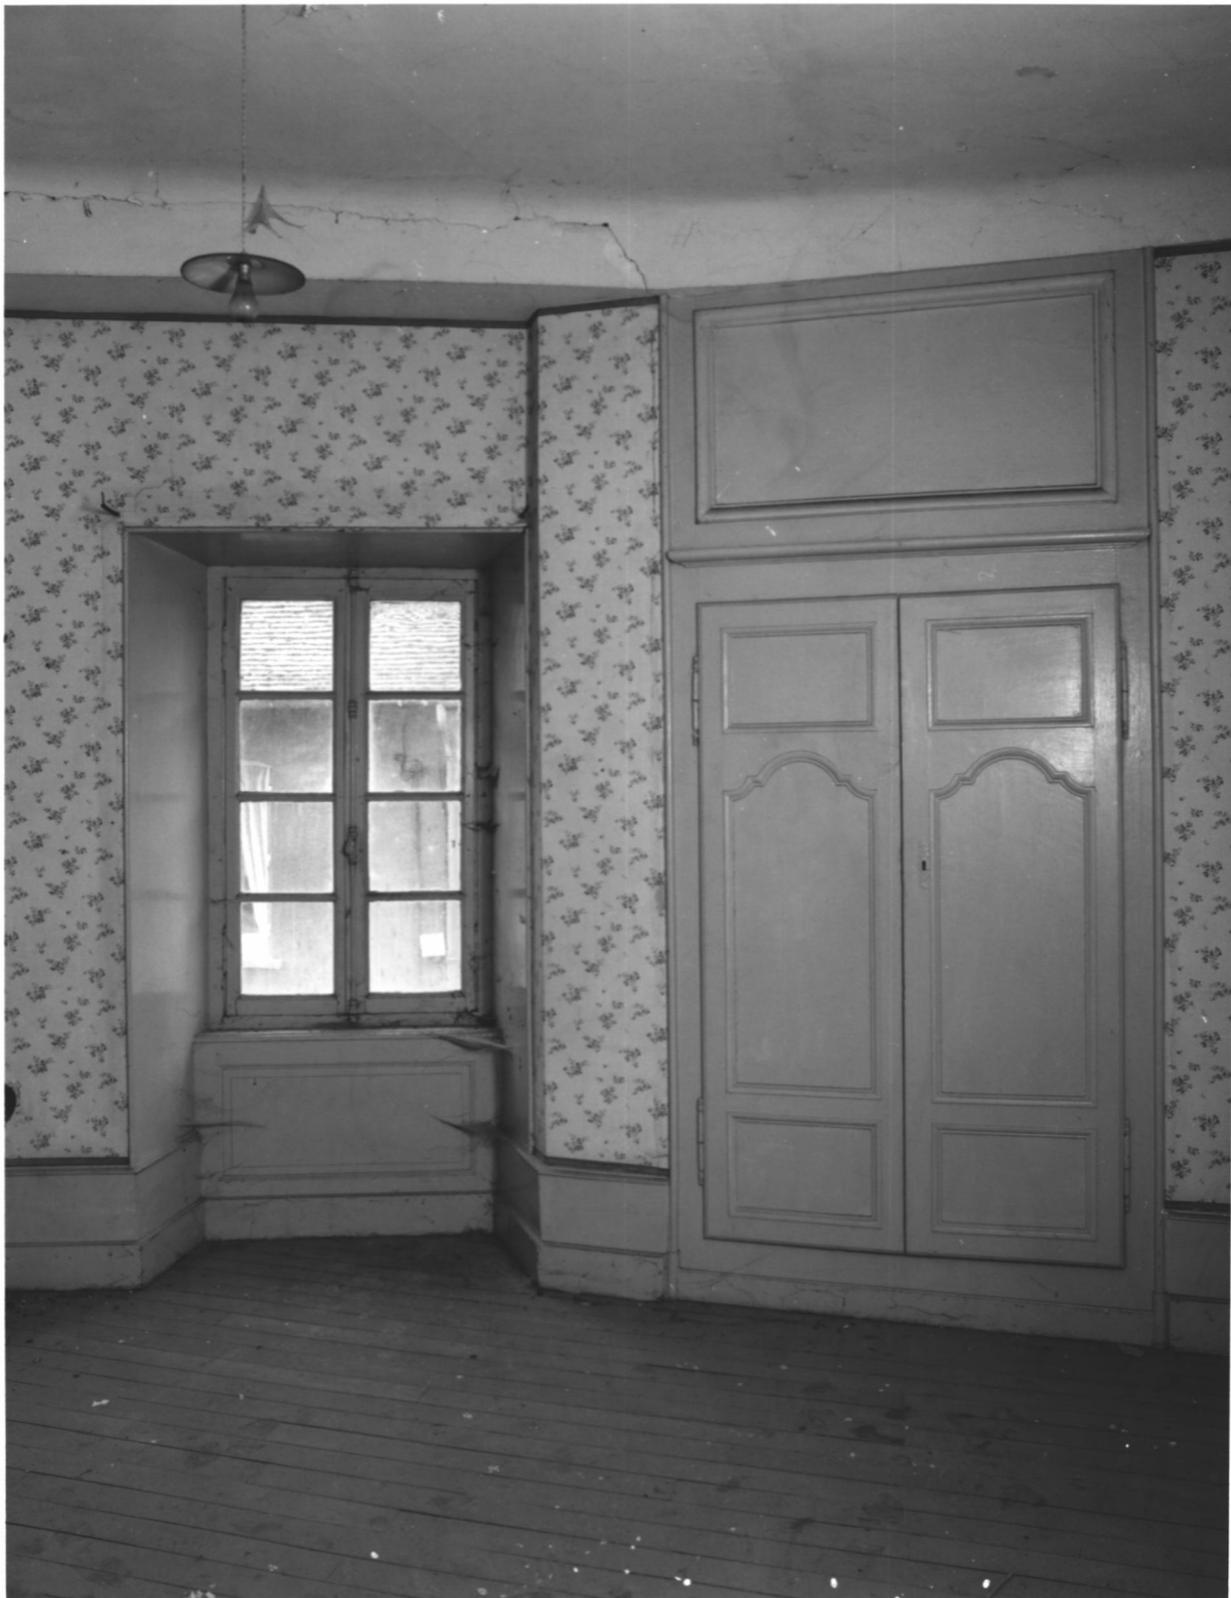
Fig. 17 Premier étage.
Vue partielle d'une pièce orientée à l'ouest et dont la fenêtre ouvre sur la rue
Feydeau ; vue d'un placard dont les portes sont ornées de moulures à contour
chantourné.

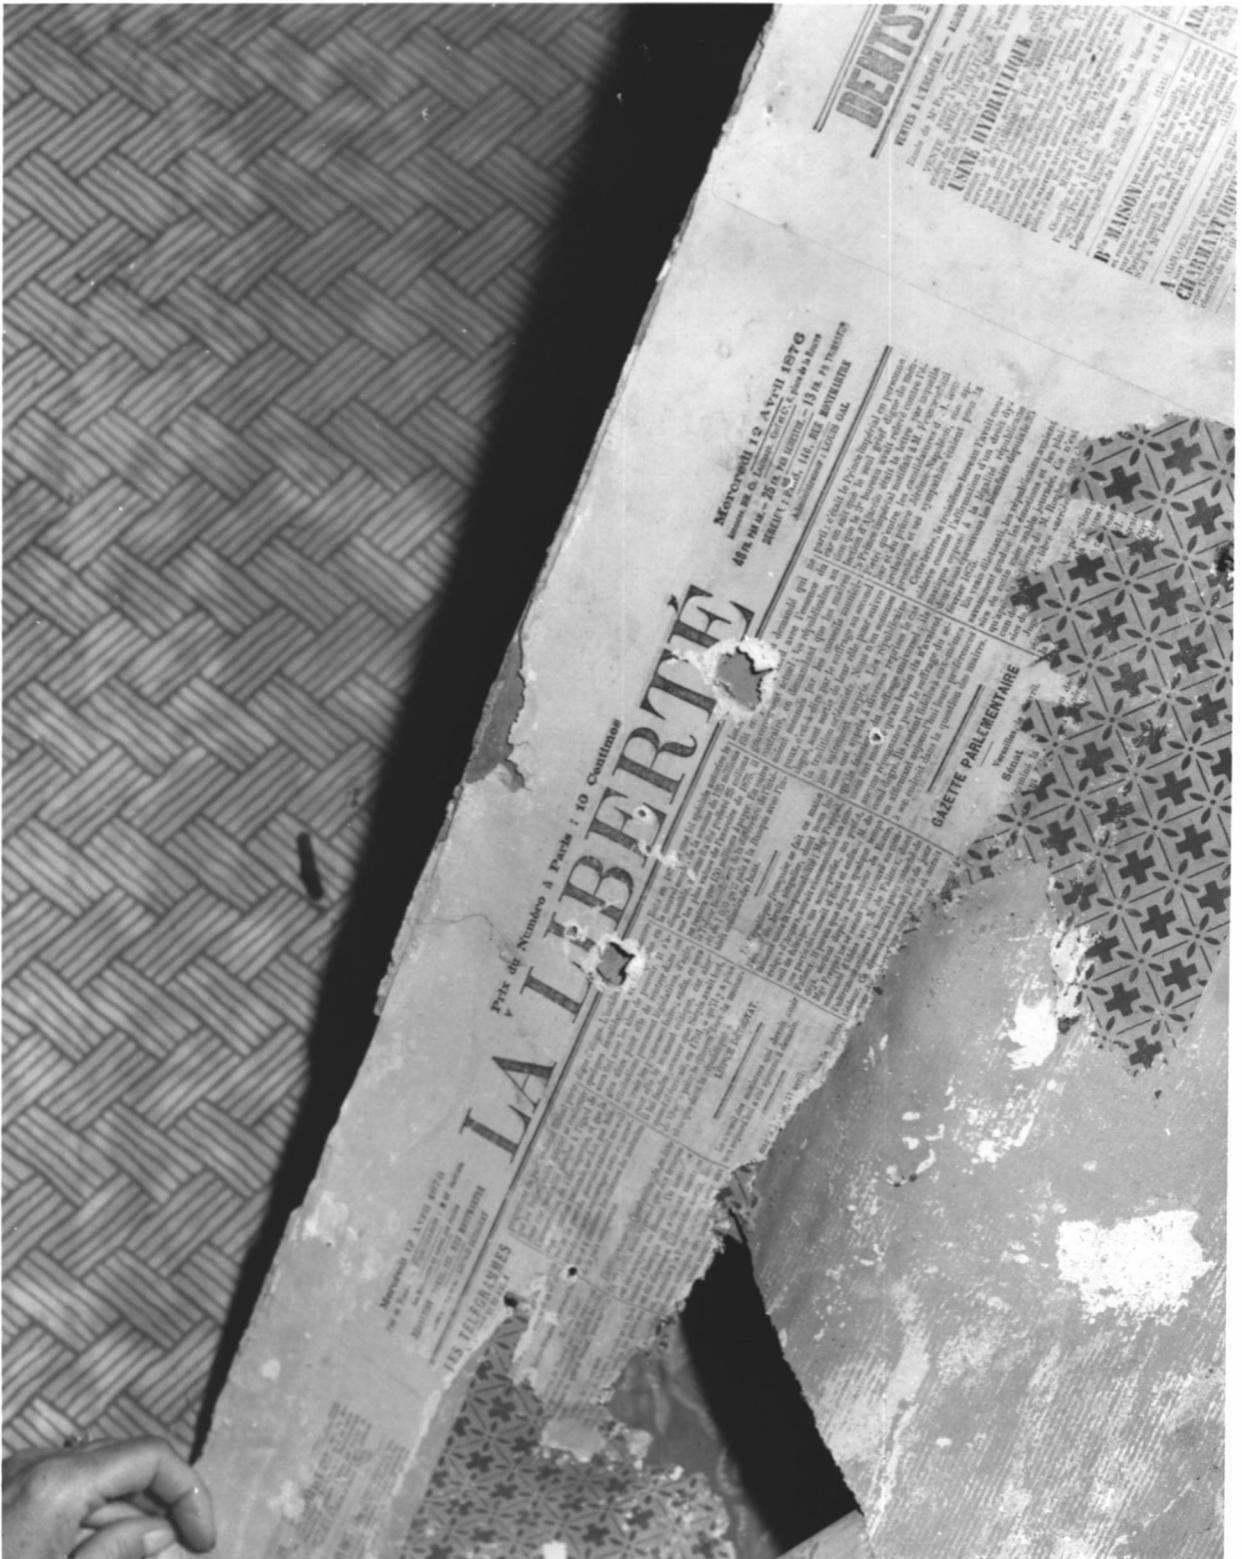
Fig. 18 Premier étage, petite pièce orientée à l'est.
Vue partielle d'une feuille de journal insérée sous du papier peint pour servir de
calfeutrage (journal "la Liberté", daté "12 avril 1876").

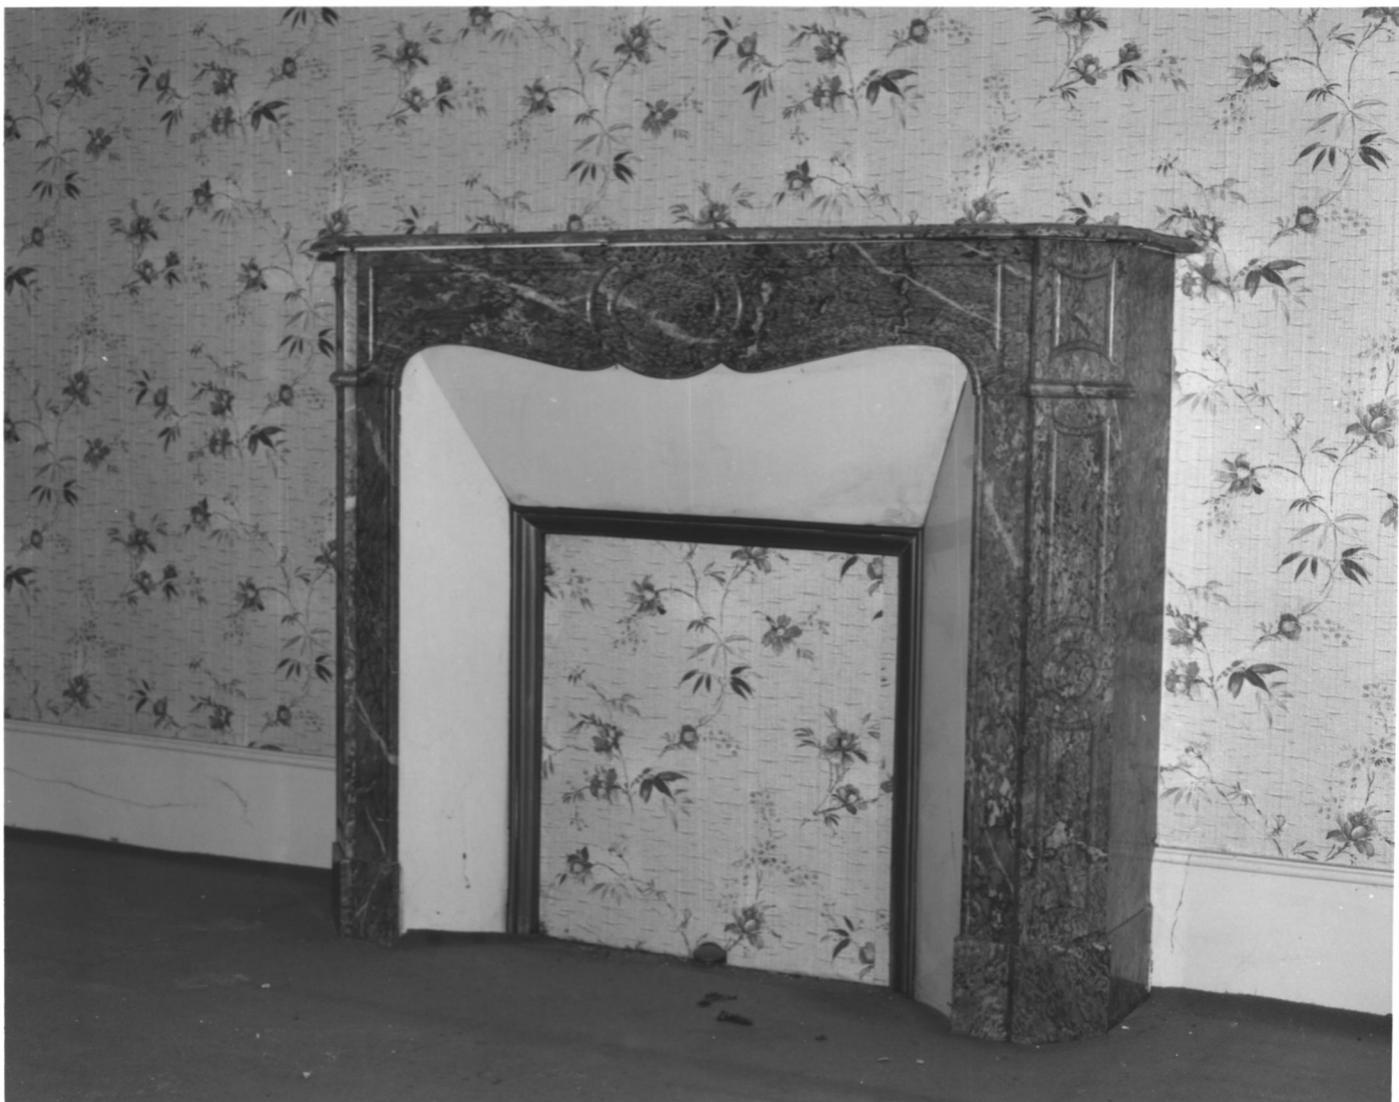
Fig. 20 Pièce du deuxième étage, vue de la cheminée en marbre.

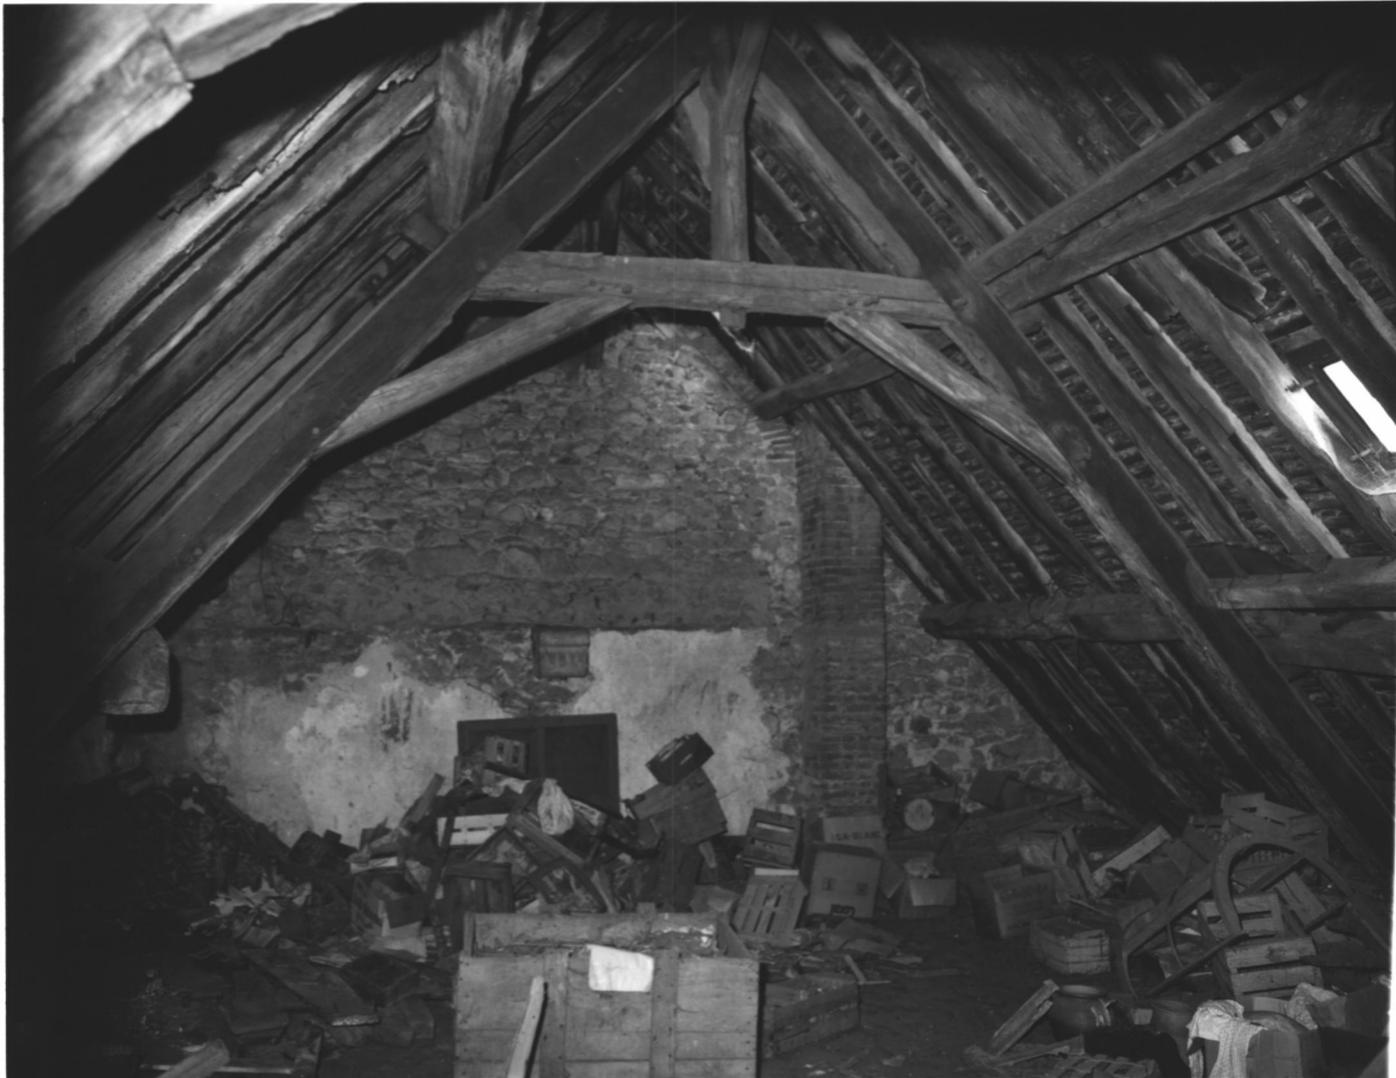
Fig. 21 Etage de comble.
Vue partielle de la charpente, depuis l'ouest.

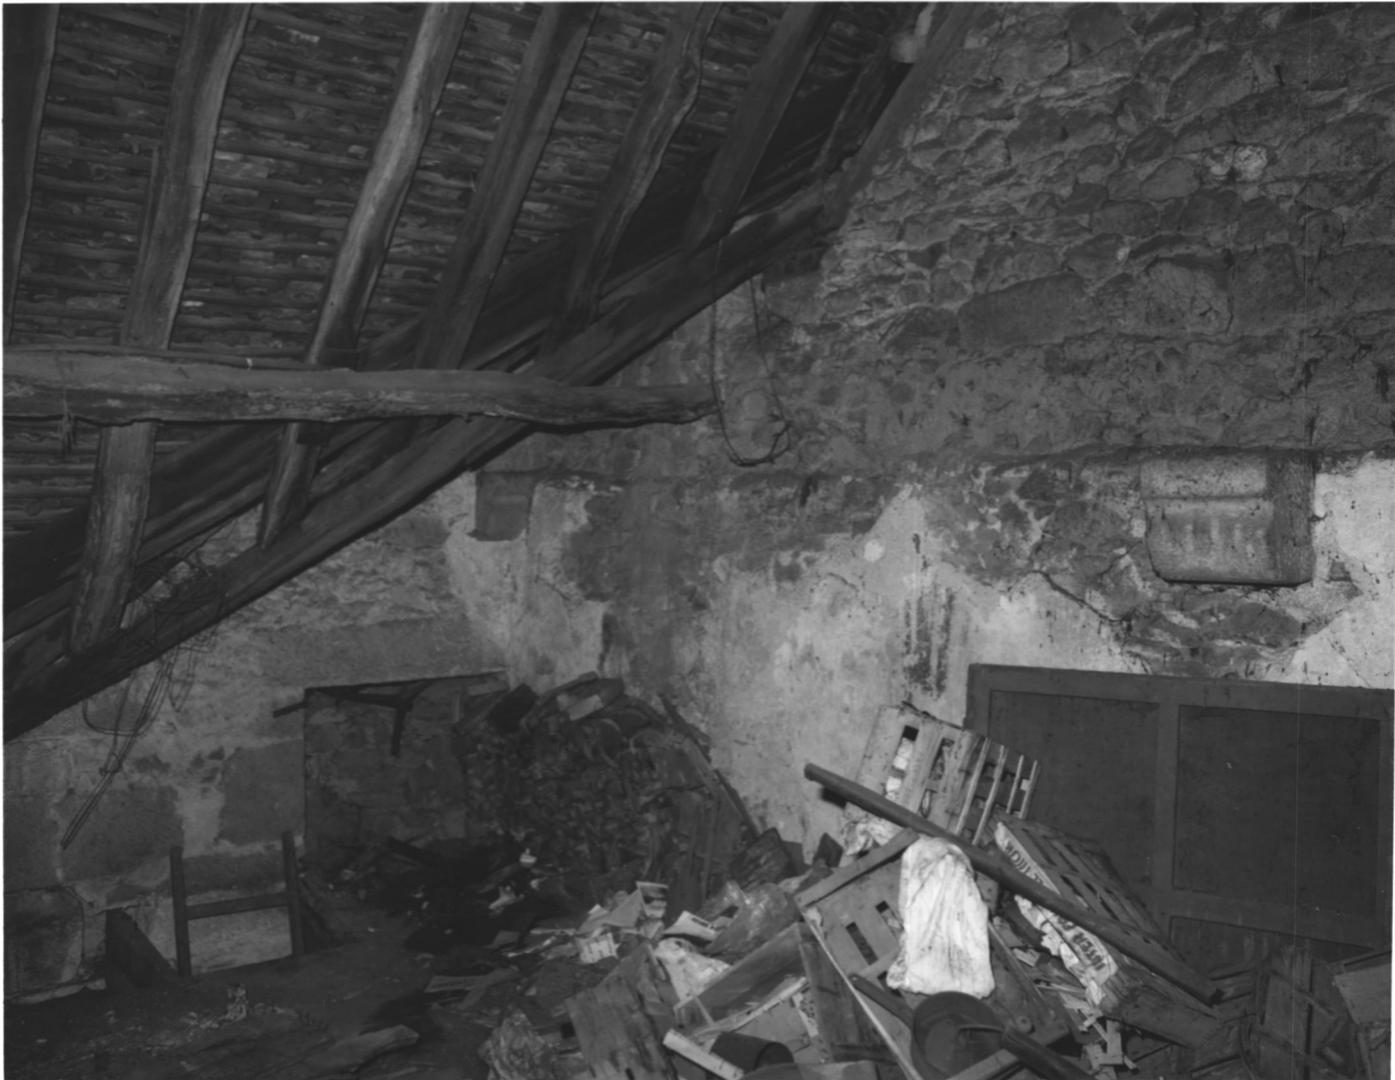
Fig. 22 Etage de comble, angle nord-est.
Vue partielle d'éléments architecturaux du 16e siècle : partie supérieure d'une porte,
aujourd'hui murée, aménagée dans le mur ouest (porte donnant accès à la tour
d'escalier de la parcelle voisine P 228) et deux corbeaux moulurés, l'un, au-dessus
de la porte et l'autre, accolé au mur pignon nord.
