Localisation : 23 Référence : IA23000363
Aire d'étude : commune Felletin
Commune : Felletin
Adresse : 3 rue Détournée
Edifice contenant : ensemble de trois maisons (réf. : IA23000361)
Titre courant : **hôtel**
Dénomination : hôtel

Dossier d'inventaire topographique établi en 2003 par Celer Françoise

HISTORIQUE

DESCRIPTION

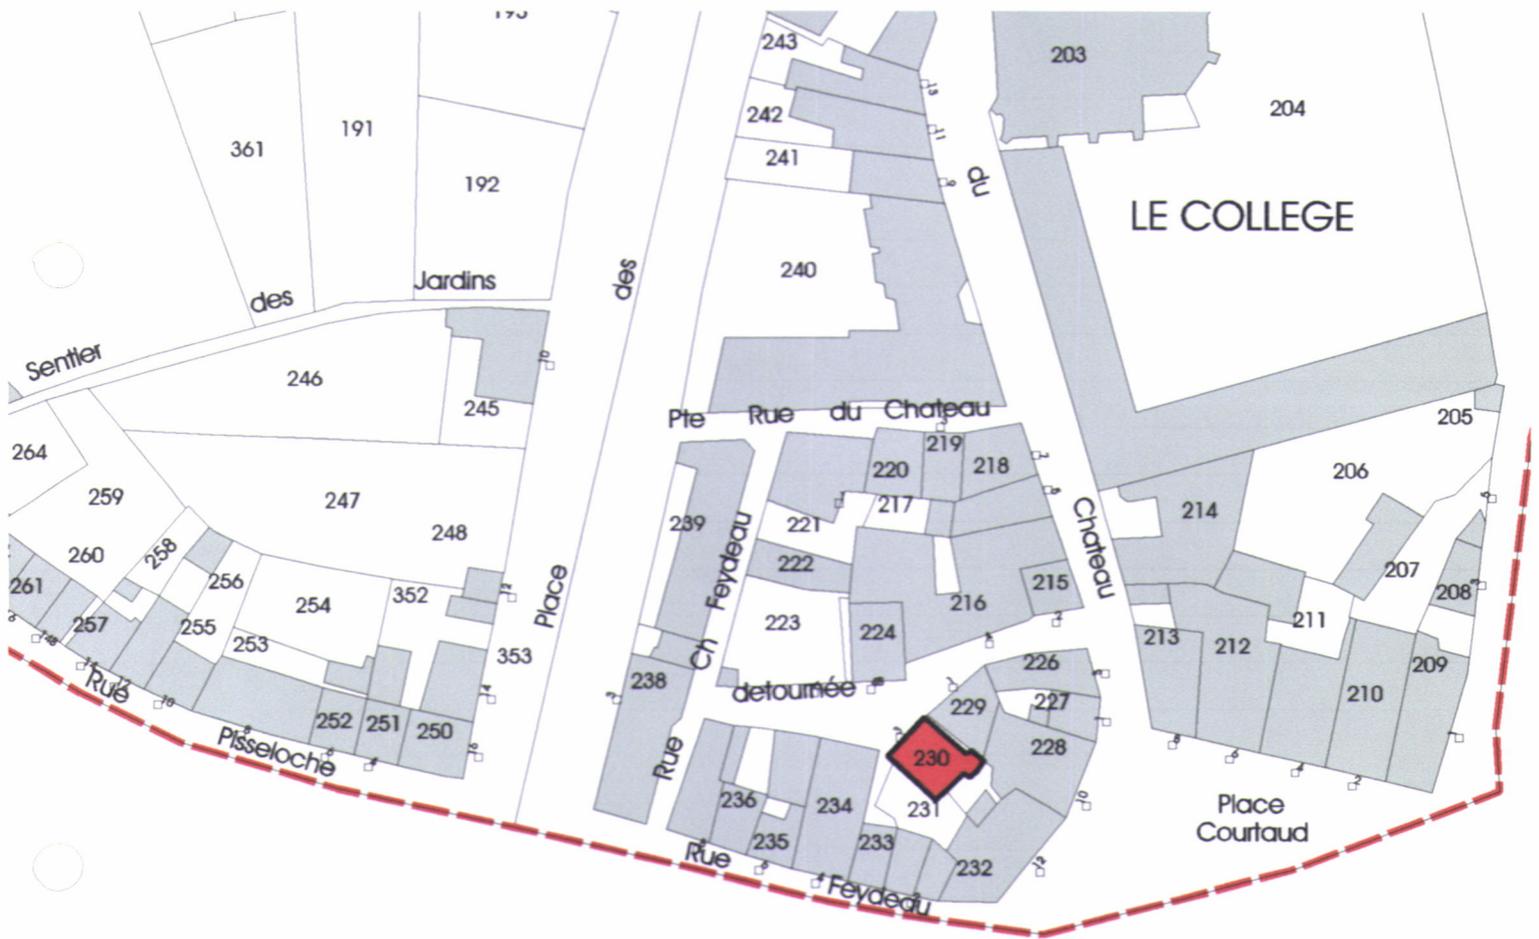
Des. 1 Plan masse et de situation.
Cadastre numérisé 2003. Section AI, parcelle 230.

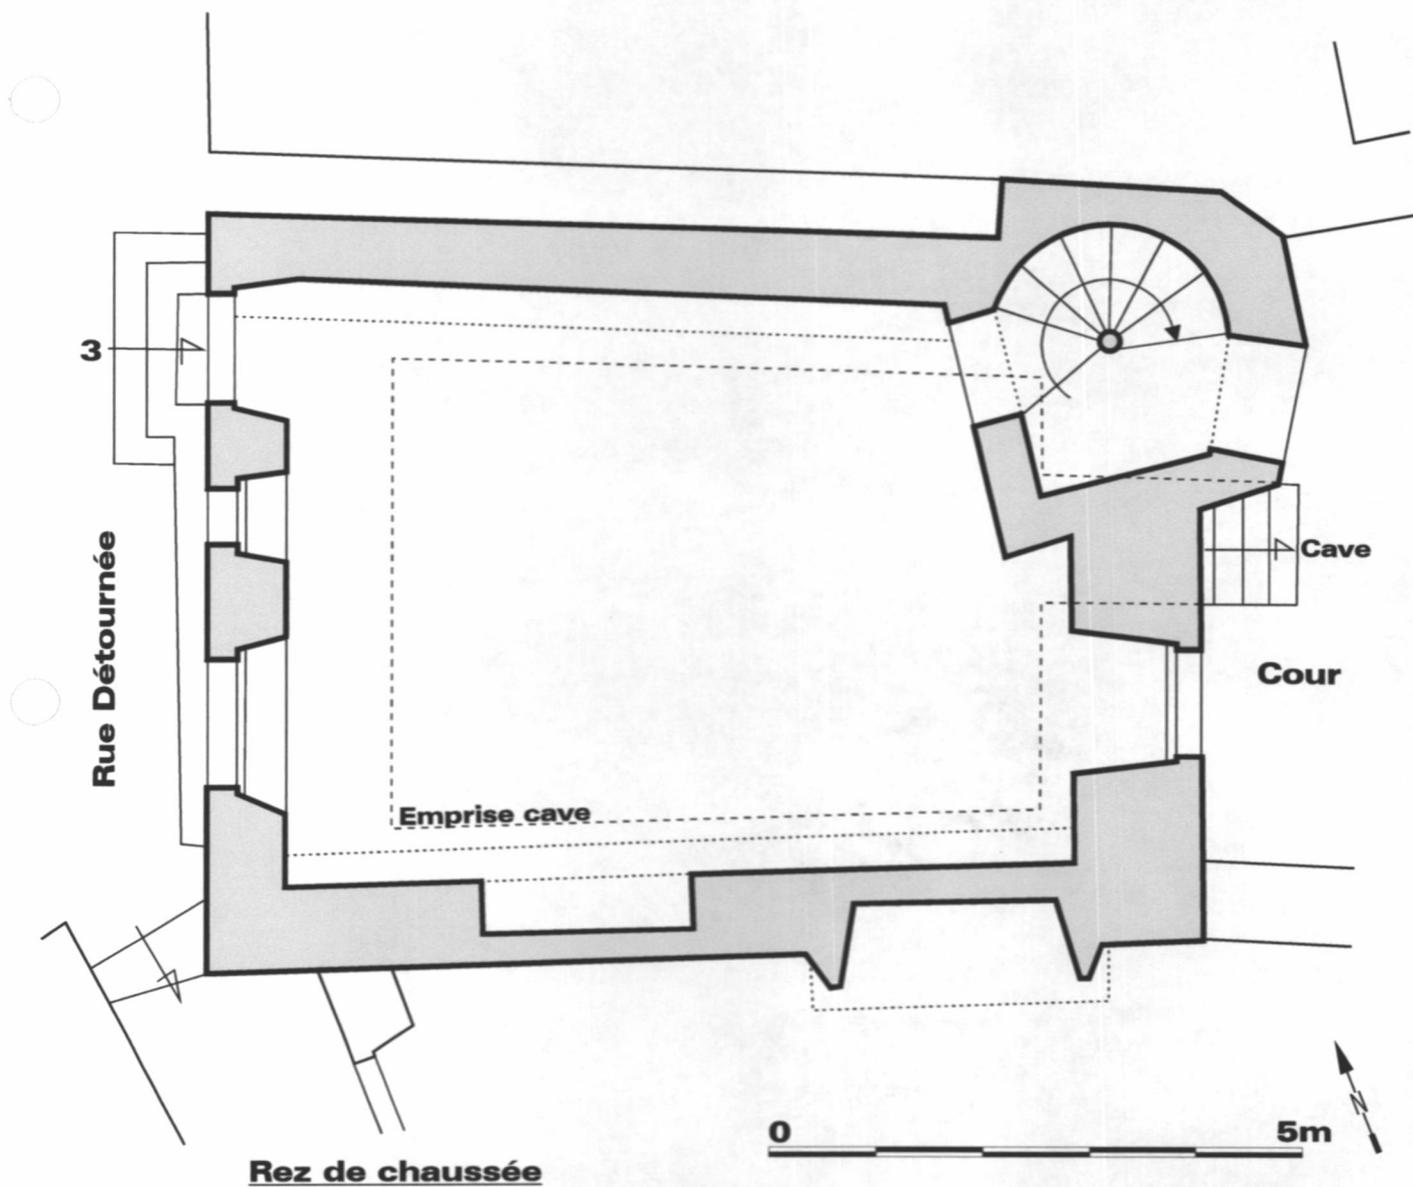
06 23 0353 NUD

Des.2 Plan du rez-de-chaussée. Etat avant travaux d'après relevés de Béatrice
Baudoin et Patrice Trapon, architectes D.P.L.G. Décembre 1998.

Cette demeure, étroite de façade, est construite entre rue et cour ; simple en profondeur, avec une pièce unique par niveau, elle se développe sur deux étages carrés et un étage de comble ; elle est bâtie sur une cave voûtée, éclairée par un soupirail ouvert à l'ouest sur la rue, et accessible de l'extérieur par une porte pratiquée dans l'élévation sur cour ; contre cette élévation, en légère saillie, se situe une tour latérale nord, formée de trois pans extérieurs, qui abrite l'escalier en vis en pierre assurant la distribution intérieure. Les deux élévations sont l'une et l'autre non ordonnées. L'élévation ouest présente au rez-de-chaussée, de gauche à droite, une porte à l'encadrement chanfreiné et linteau monolithe triangulaire, une petite fenêtre à appui saillant et une plus grande, toutes deux de même modénature (mouluration croisée et accolade en V) ; la grande fenêtre, avec base prismatique, a été agrandie vers le bas. Au premier étage, les deux fenêtres, similaires datent d'un remaniement (17e ou 18e) ; la fenêtre du deuxième étage, haute et étroite, présente un encadrement chanfreiné et un appui saillant. Mises à part celle du rez-de-chaussée et celles de la tour de modénatures 16e, les fenêtres des étages, sur l'élévation est, ont été refaites (encadrement à angles vifs). Au niveau du premier étage, la présence, dans l'angle sud-est de la tour, d'une ouverture murée, dominant un vestige de culot en pierre, laisse pressentir l'existence d'une ancienne galerie de distribution.

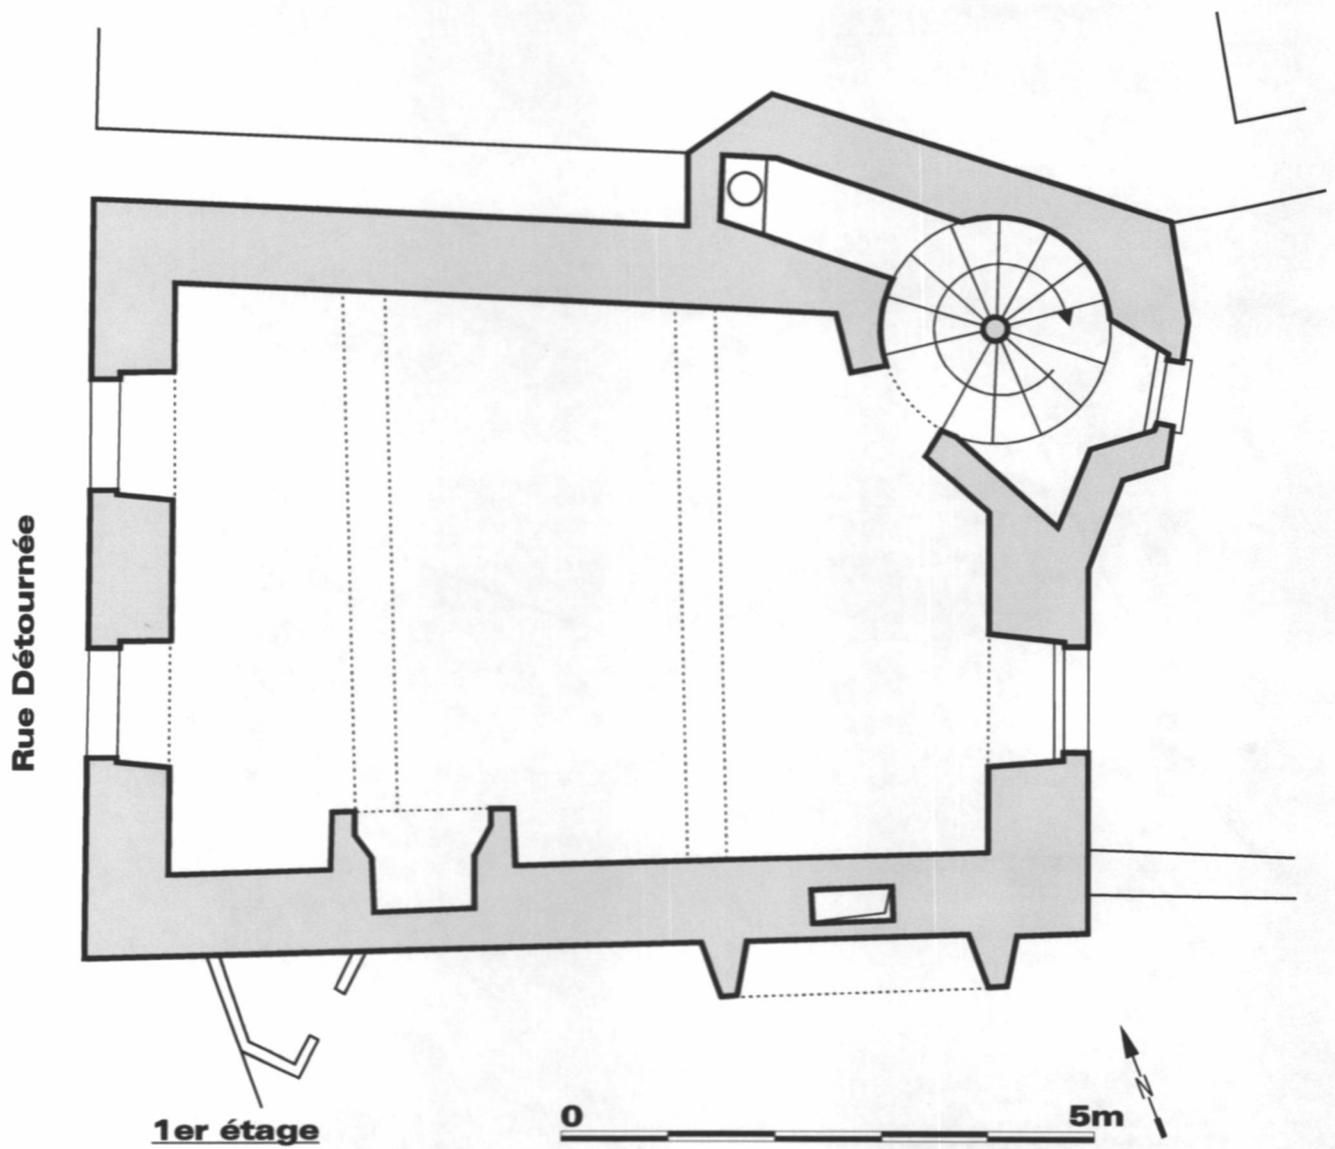
06 23 0354 NUD

Des.3 Plan du 1^{er} étage. Etat avant travaux d'après relevés de Béatrice Baudoin et
Patrice Trapon, architectes D.P.L.G. Décembre 1998.

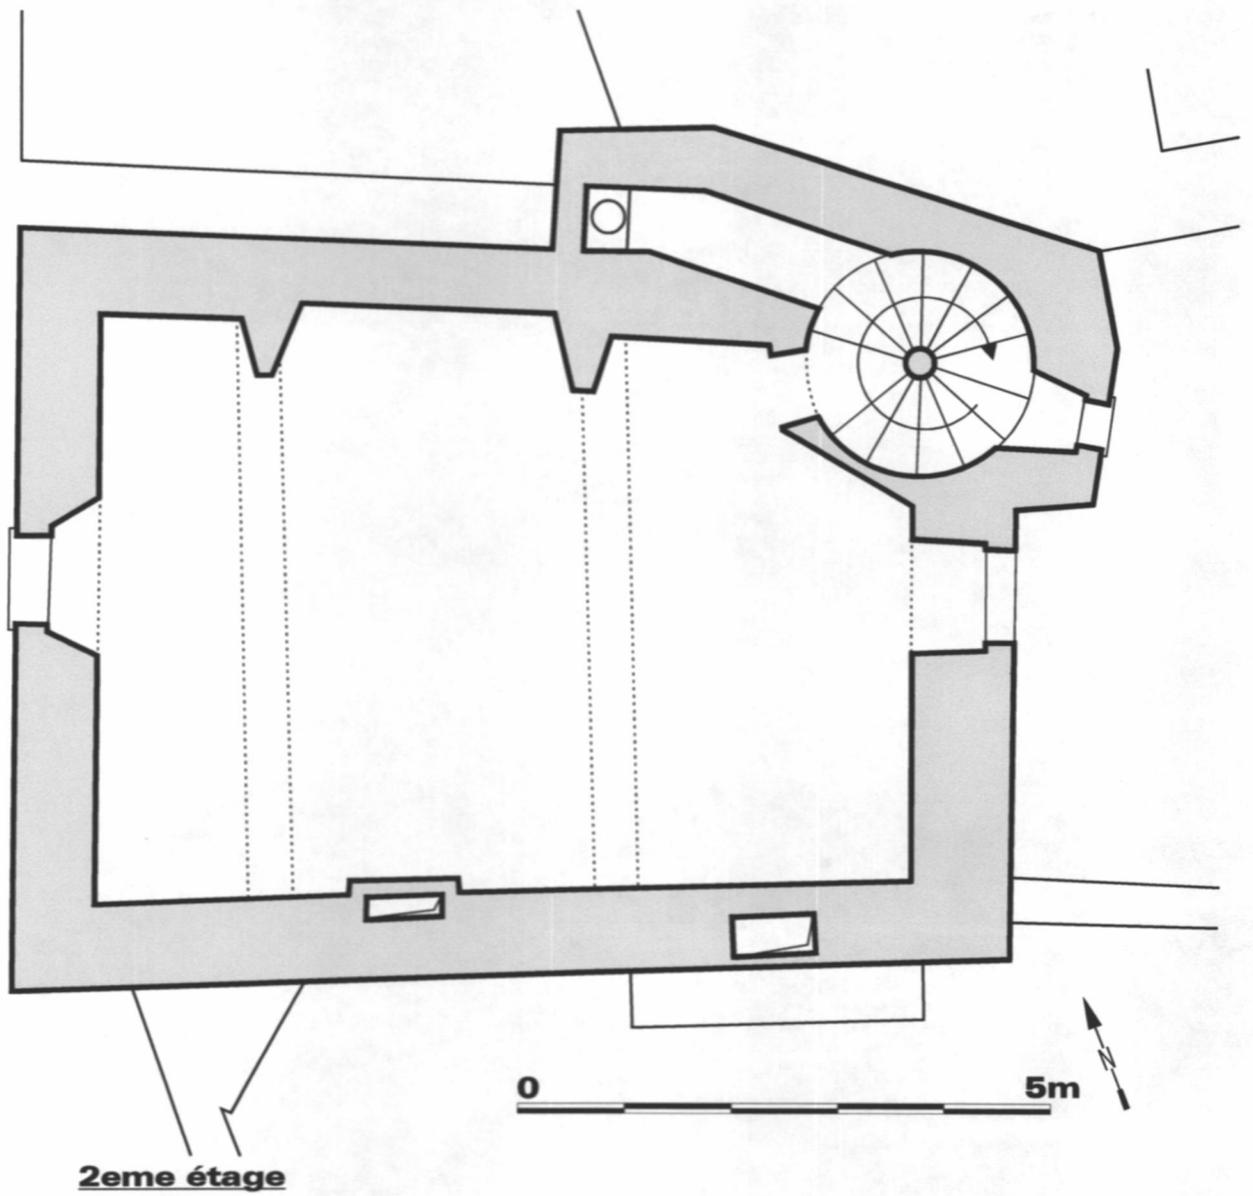
06 23 0355 NUD

Des.4 Plan du 2^e étage. Etat avant travaux d'après relevés de Béatrice Baudoin et
Patrice Trapon, architectes D.P.L.G. Décembre 1998.

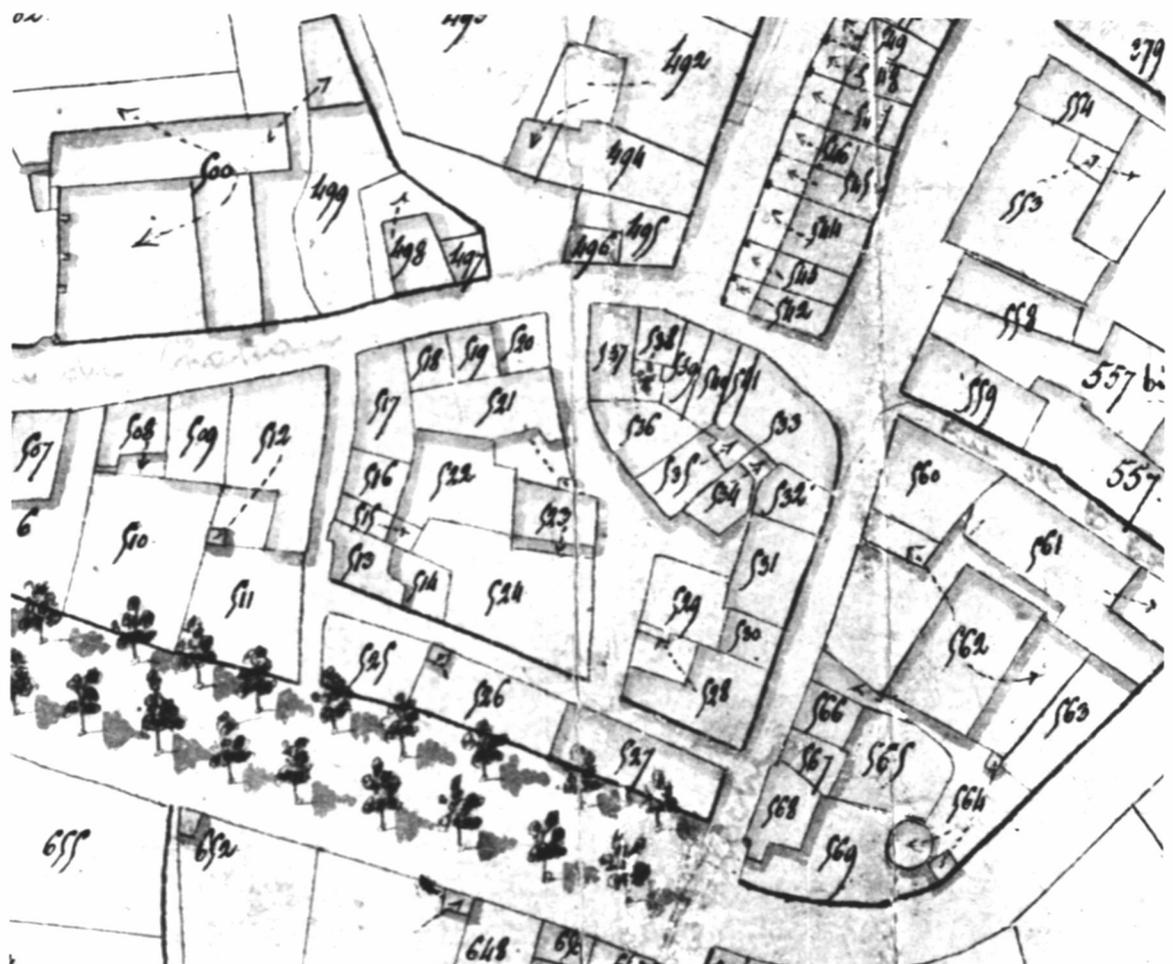
Repro. Inv. P. Rivière 02230034X

Doc. 1 Extrait du plan cadastral en 1817. Section D, parcelle 535
Papier, encre, lavis, 1817. Leudière (géomètre)
AC, Felletin

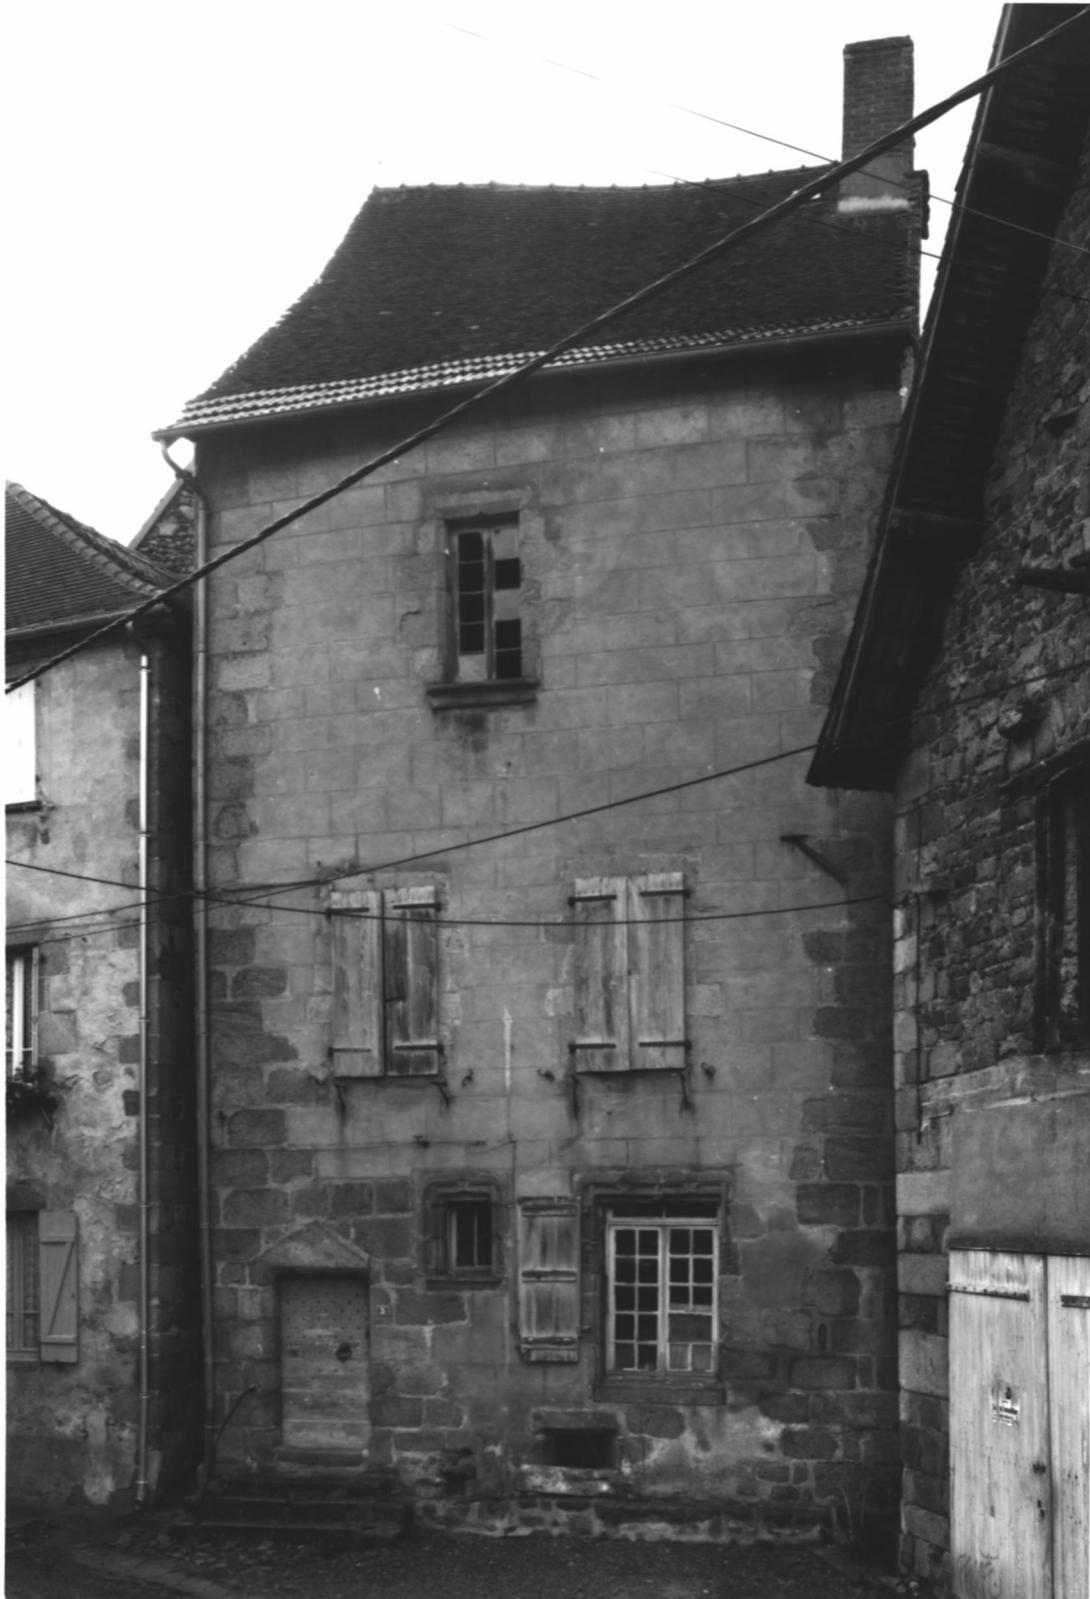
Fig. 1 Vue d'ensemble, avant restauration, de l'élévation donnant sur la rue Détournée.
Phot. Inv. P. Rivière 98230720V

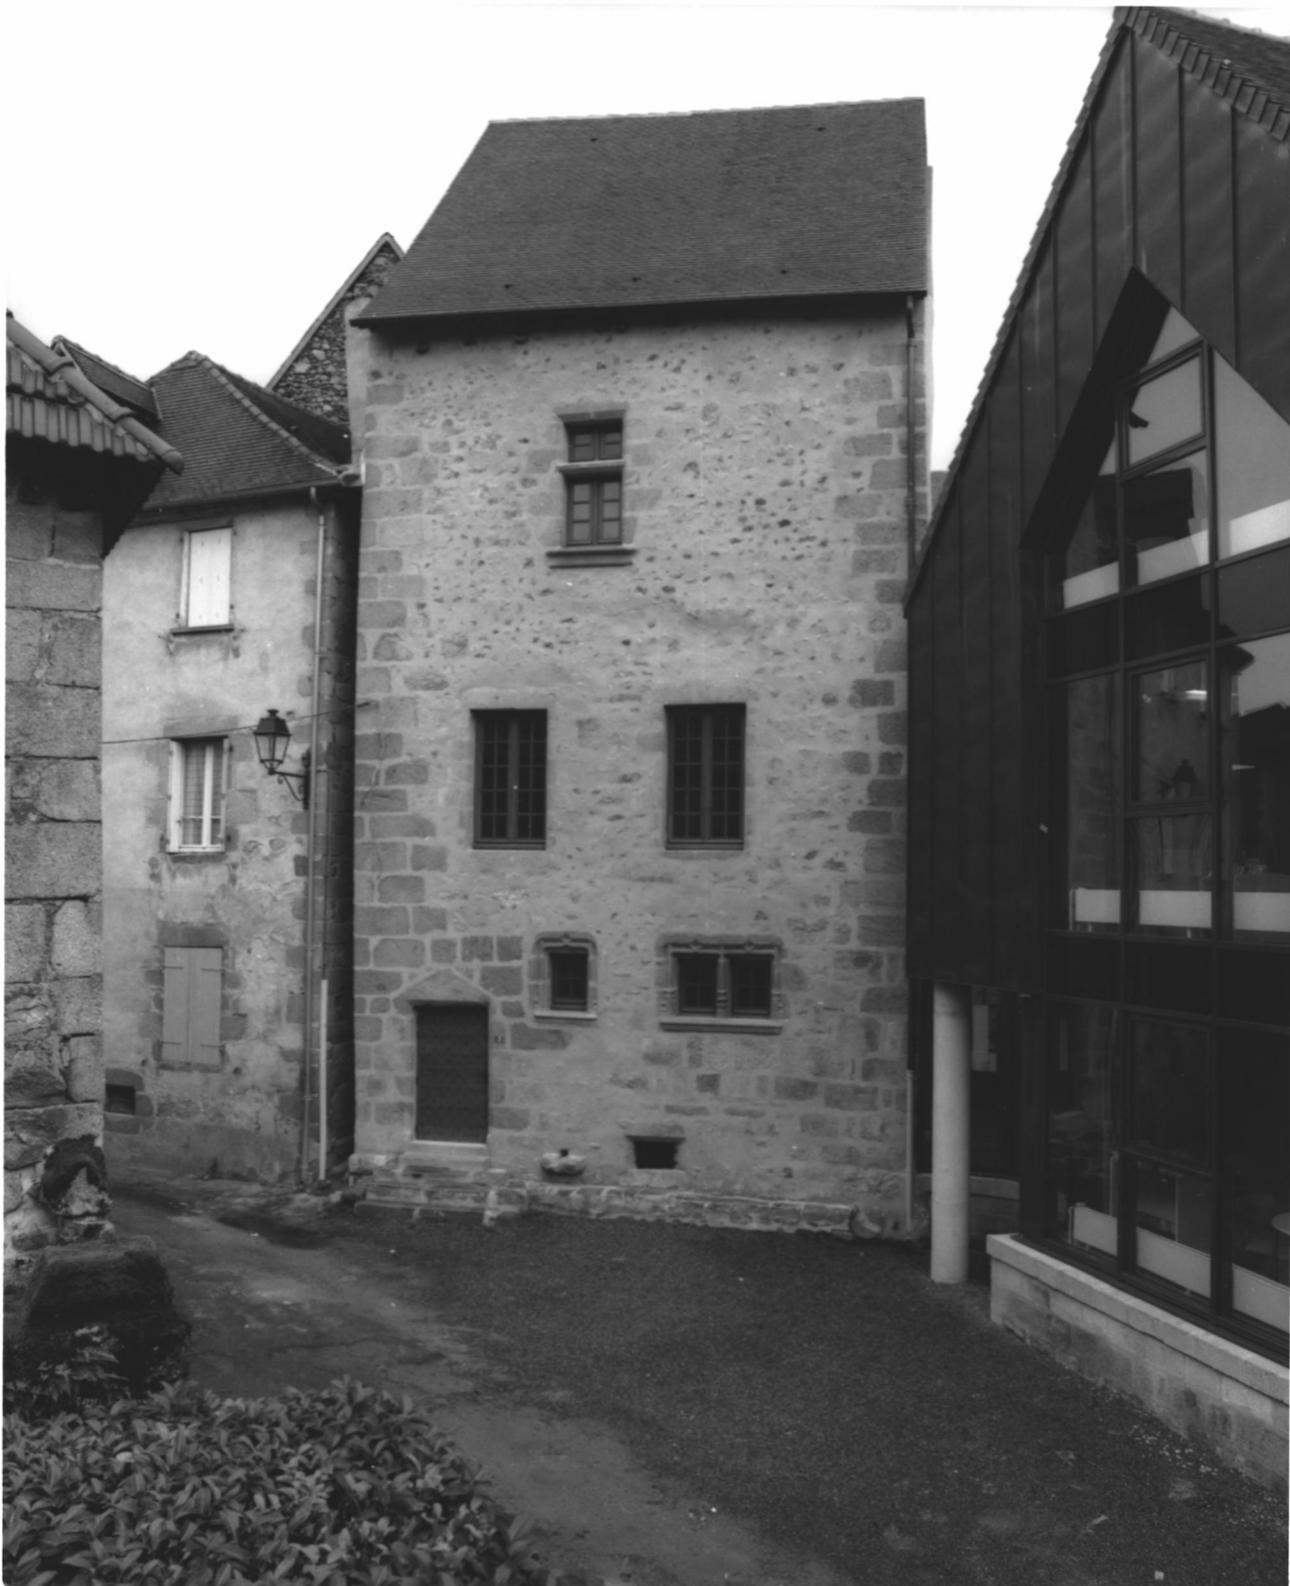
Fig. 2 Vue d'ensemble, après restauration de l'élévation donnant sur la rue Détournée.
Phot. Inv. P. Rivière 04230093X

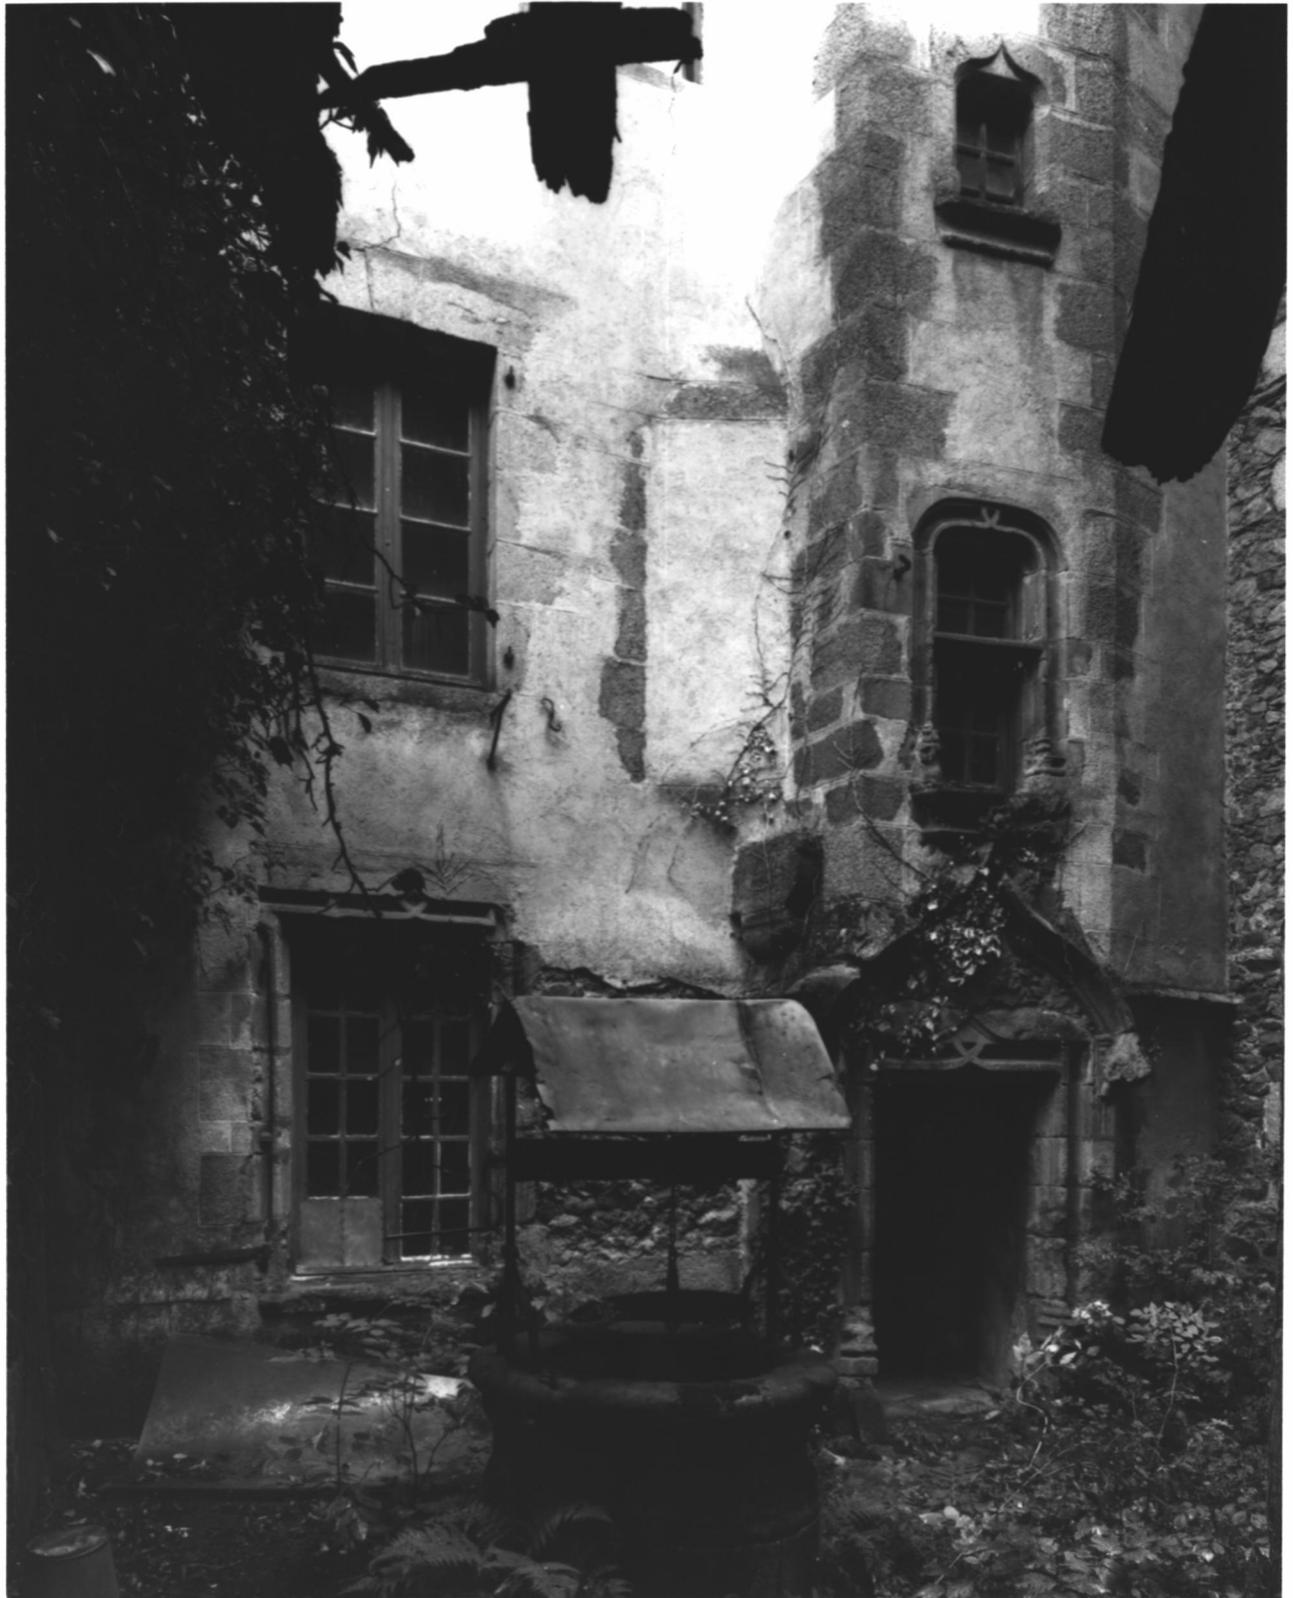
Phot. Inv. P. Rivière 98230721V

Fig. 3 Vue avant restauration, de l'élévation sur cour.

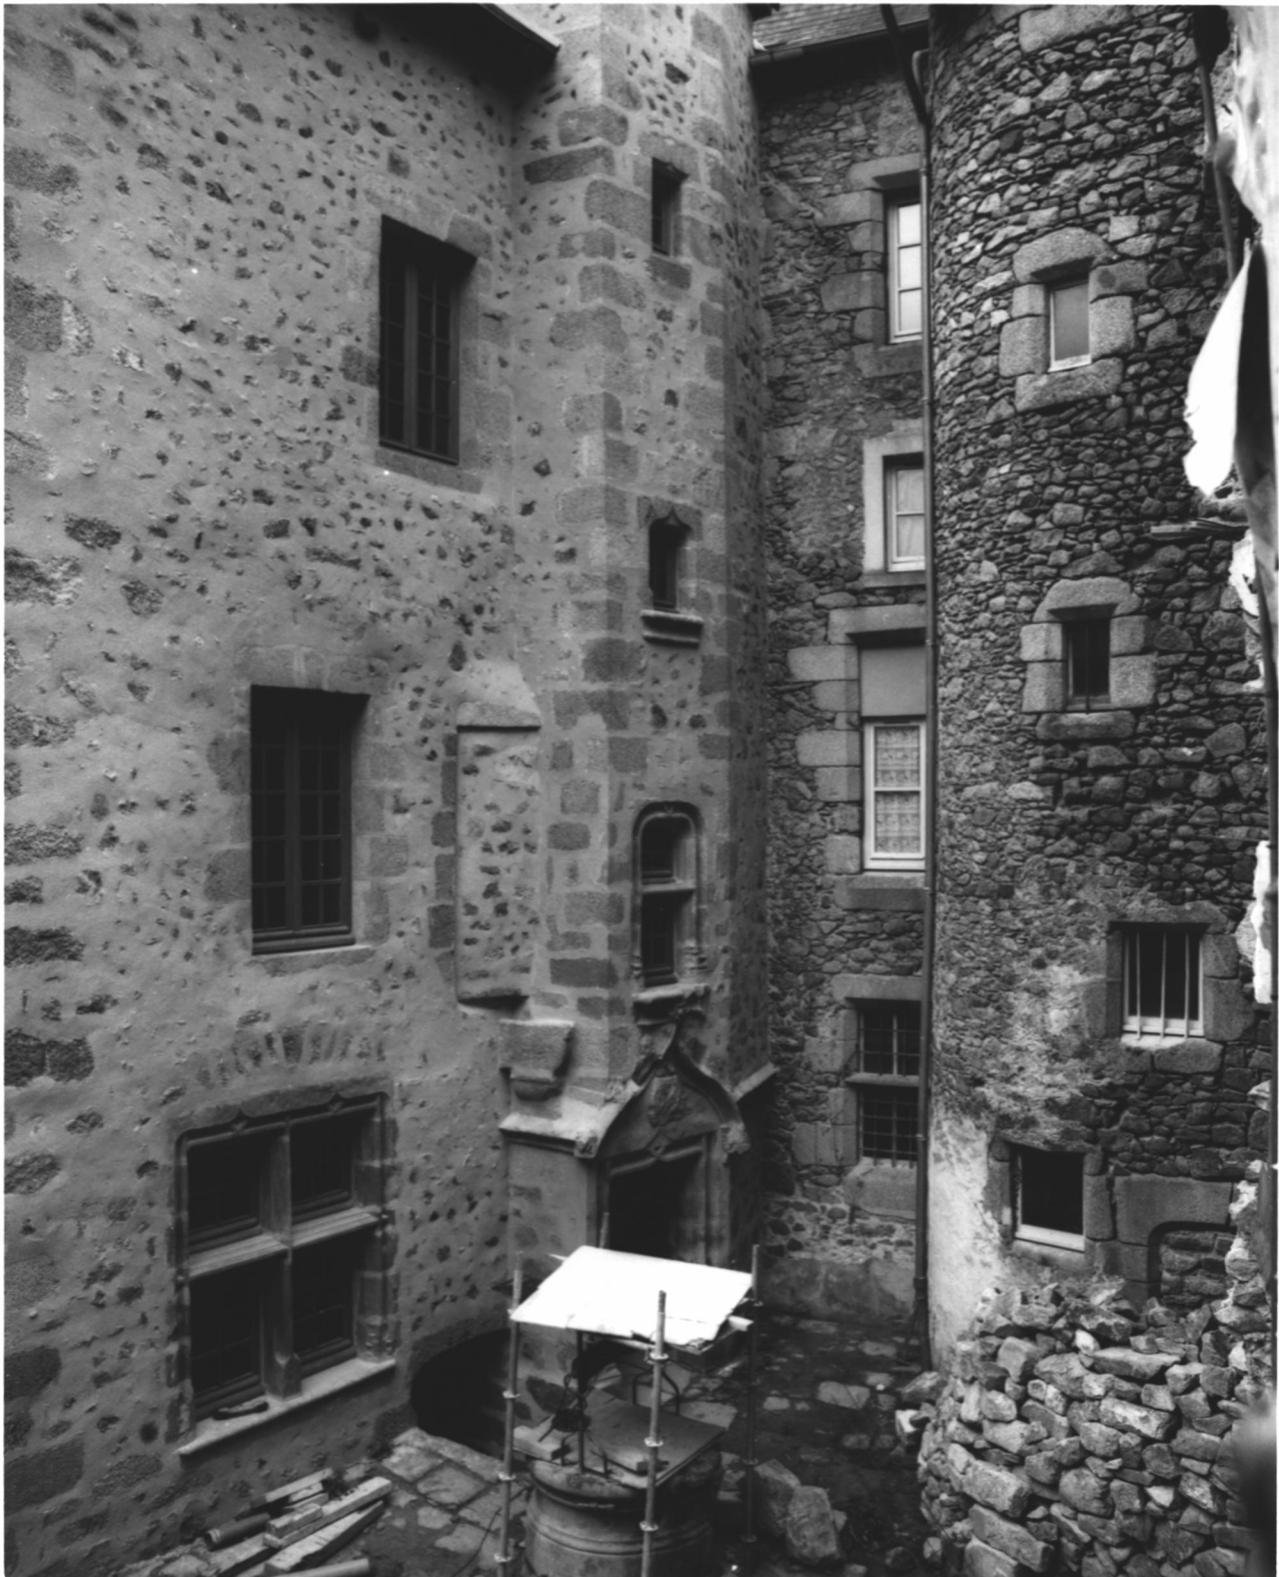
Phot. Inv. P. Rivière 02230154X

Fig. 4 Vue après restauration, de l'élévation sur cour.

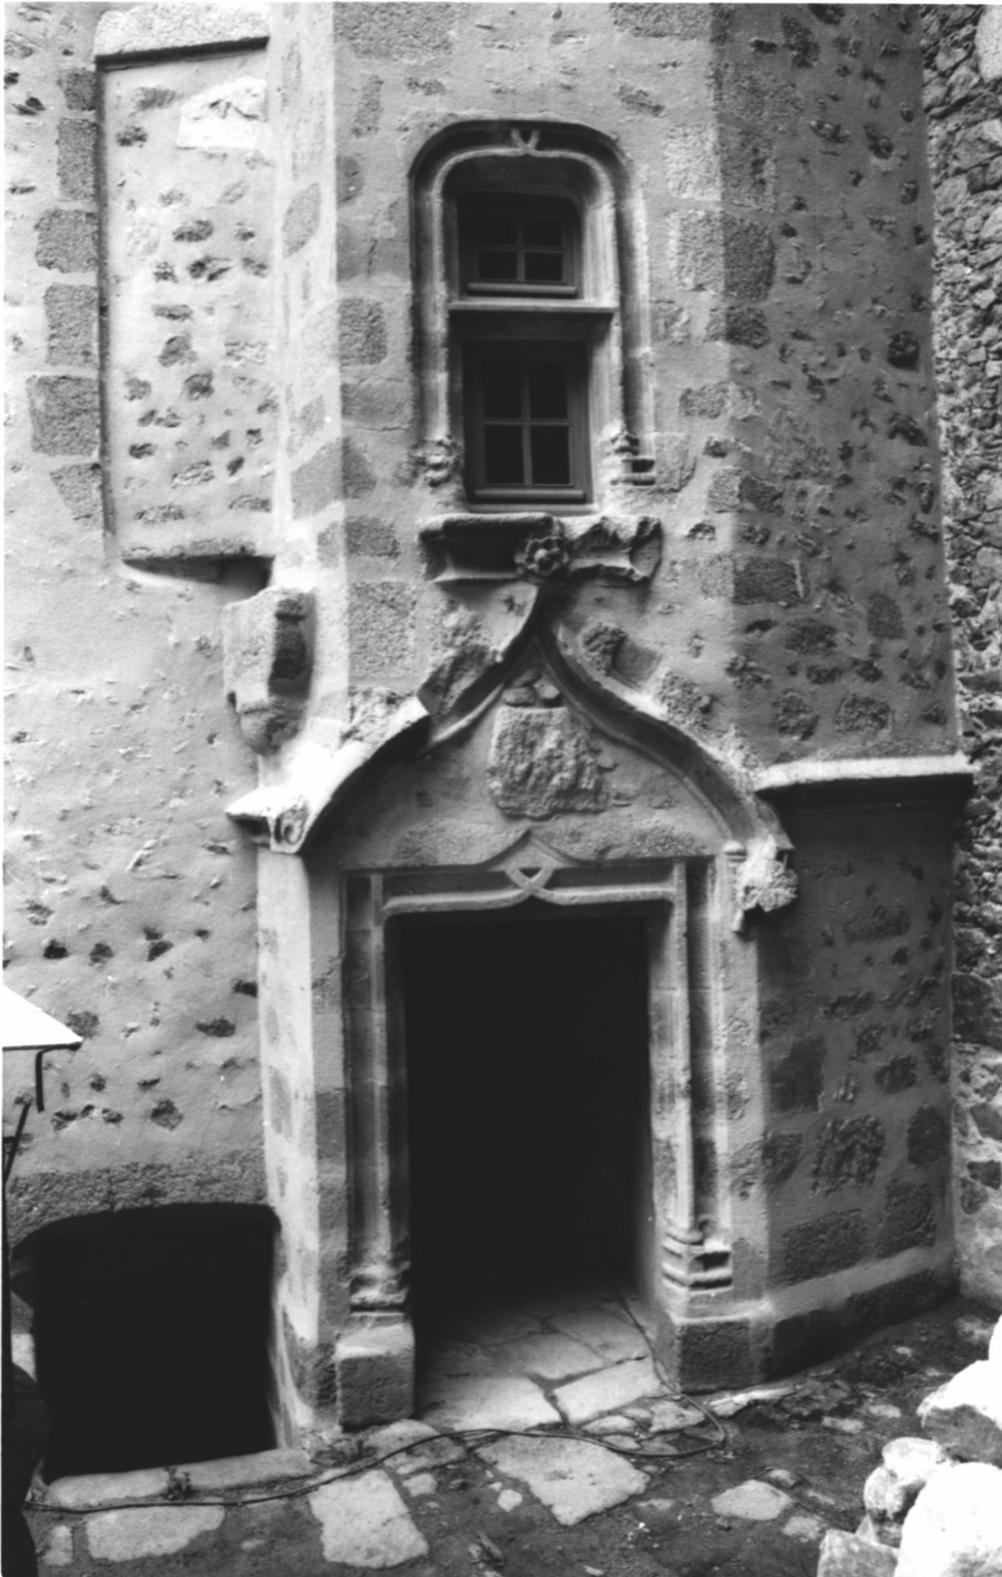
Phot. Inv. P. Rivière 02230156X

La porte d'accès à la tour est surmontée d'un gable couronné d'une fleur sculptée ; son intrados est sculpté d'un écu bûché.

Fig. 5 Tour en demi hors oeuvre abritant l'escalier en vis.
Vue, après restauration, de la porte surmontée d'un écu bûché et d'un gable, orné
d'une rose sculptée à la pointe de l'accolade.

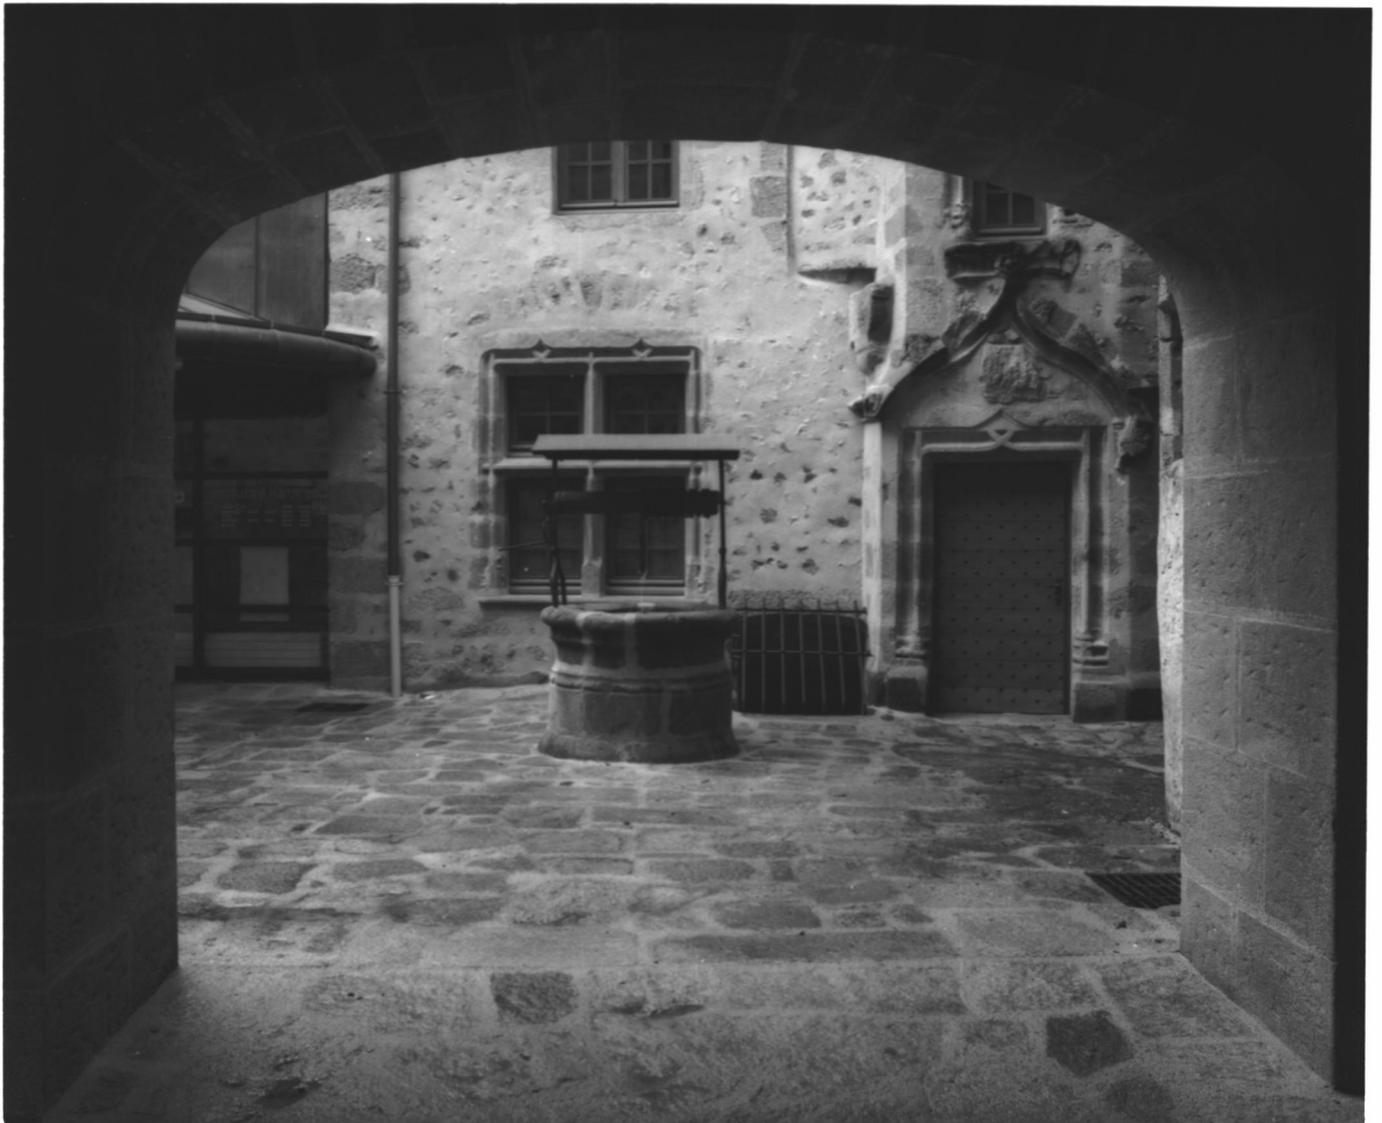
Phot. Inv. P. Rivière 04230072X

Fig. 6 Vue, après restauration, depuis la place Courtaud, montrant une partie du rez de chaussée de l'élévation sur cour (ouverture d'accès à la cave, fenêtre à meneau et porte de la tour d'escalier) ; est visible également le puits autrefois vraisemblablement commun à l'ensemble des demeures entourant la cour.

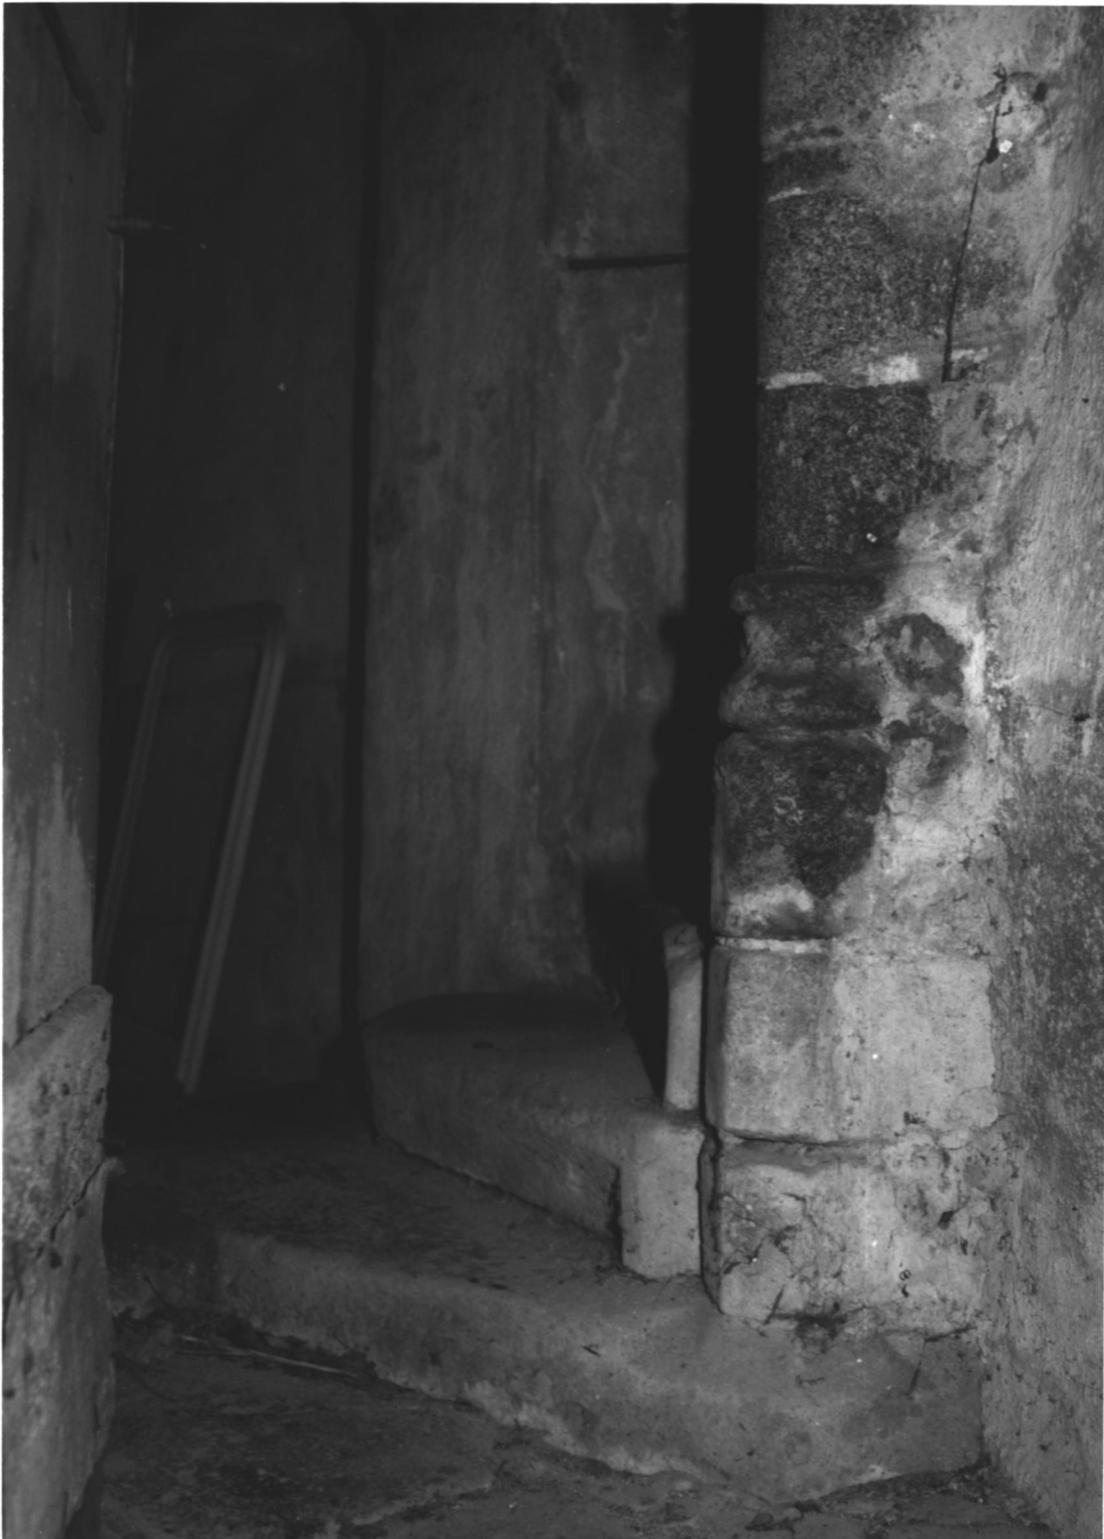
Phot. Inv. P. Rivière 98230753X

Fig. 7 Vue, avant restauration, du départ de l'escalier en vis.

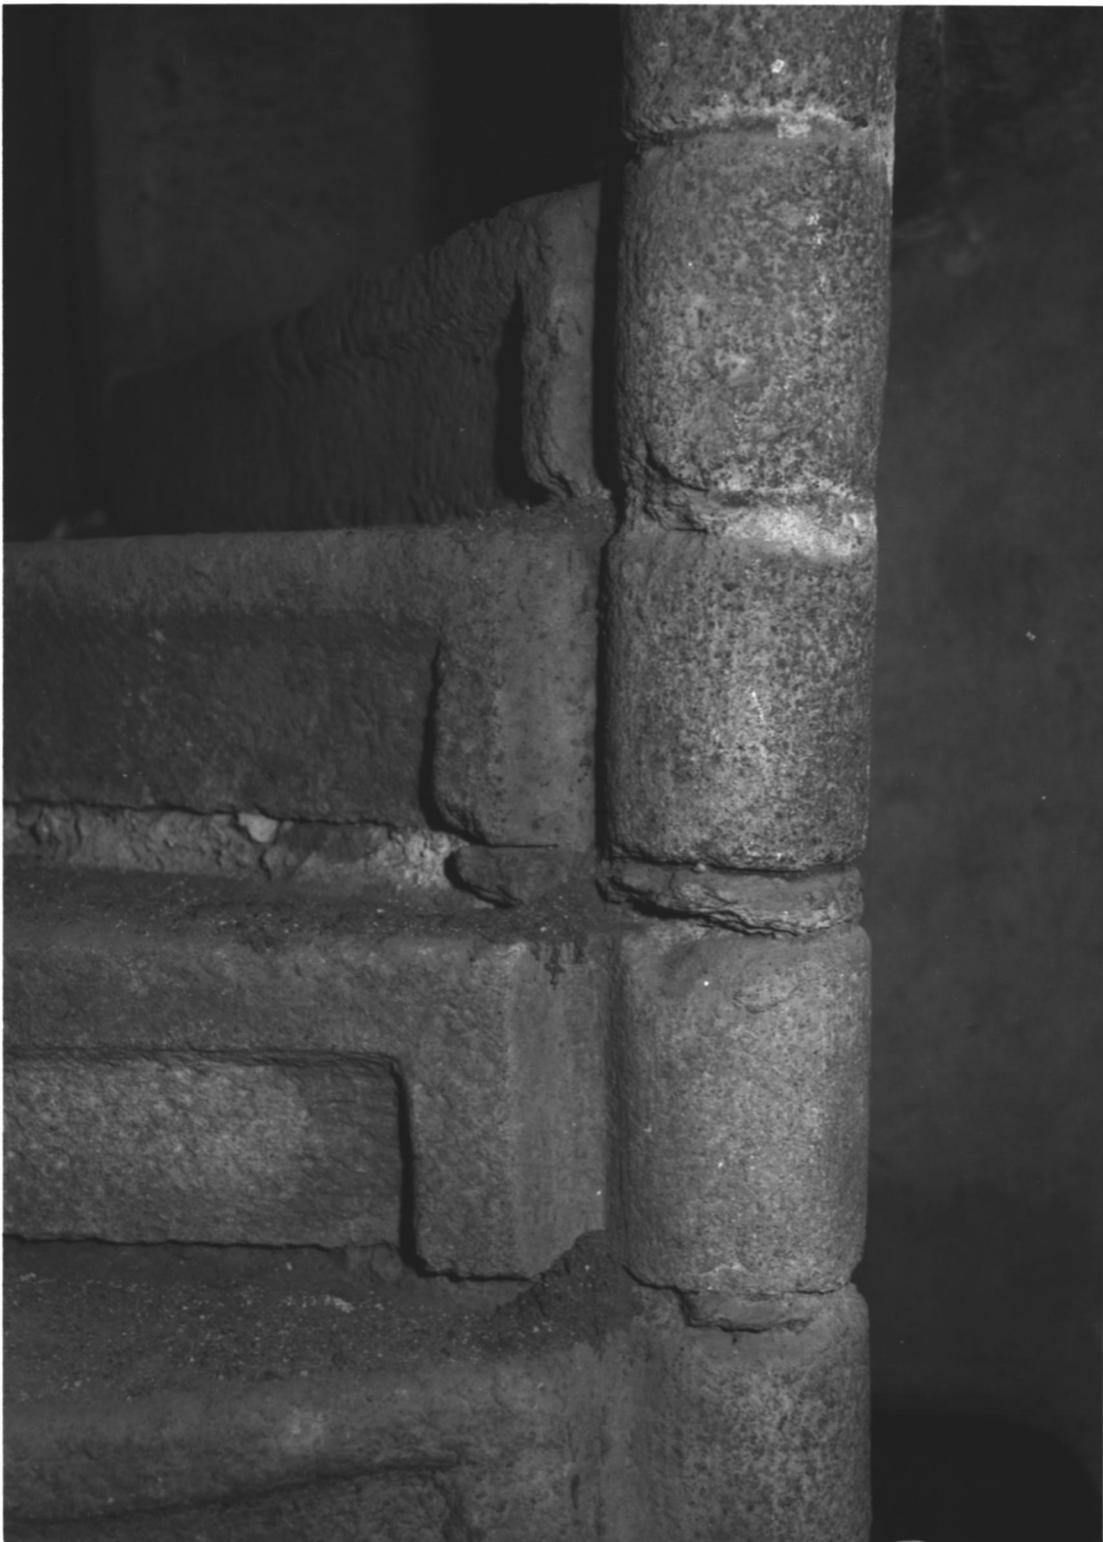
Phot. Inv. P. Rivière 98230752X

Fig. 8 Escalier en vis, avant restauration.
Vue de détail de la taille des contre marches.
