Localisation : 23 Référence : IA23000363
Aire d'étude : commune Felletin
Commune : Felletin
Adresse : 3 rue Détournée
Edifice contenant : ensemble de trois maisons (réf. : IA23000361)
Titre courant : **hôtel**
Dénomination : hôtel

Dossier d'inventaire topographique établi en 2003 par Celer Françoise

HISTORIQUE

DESCRIPTION

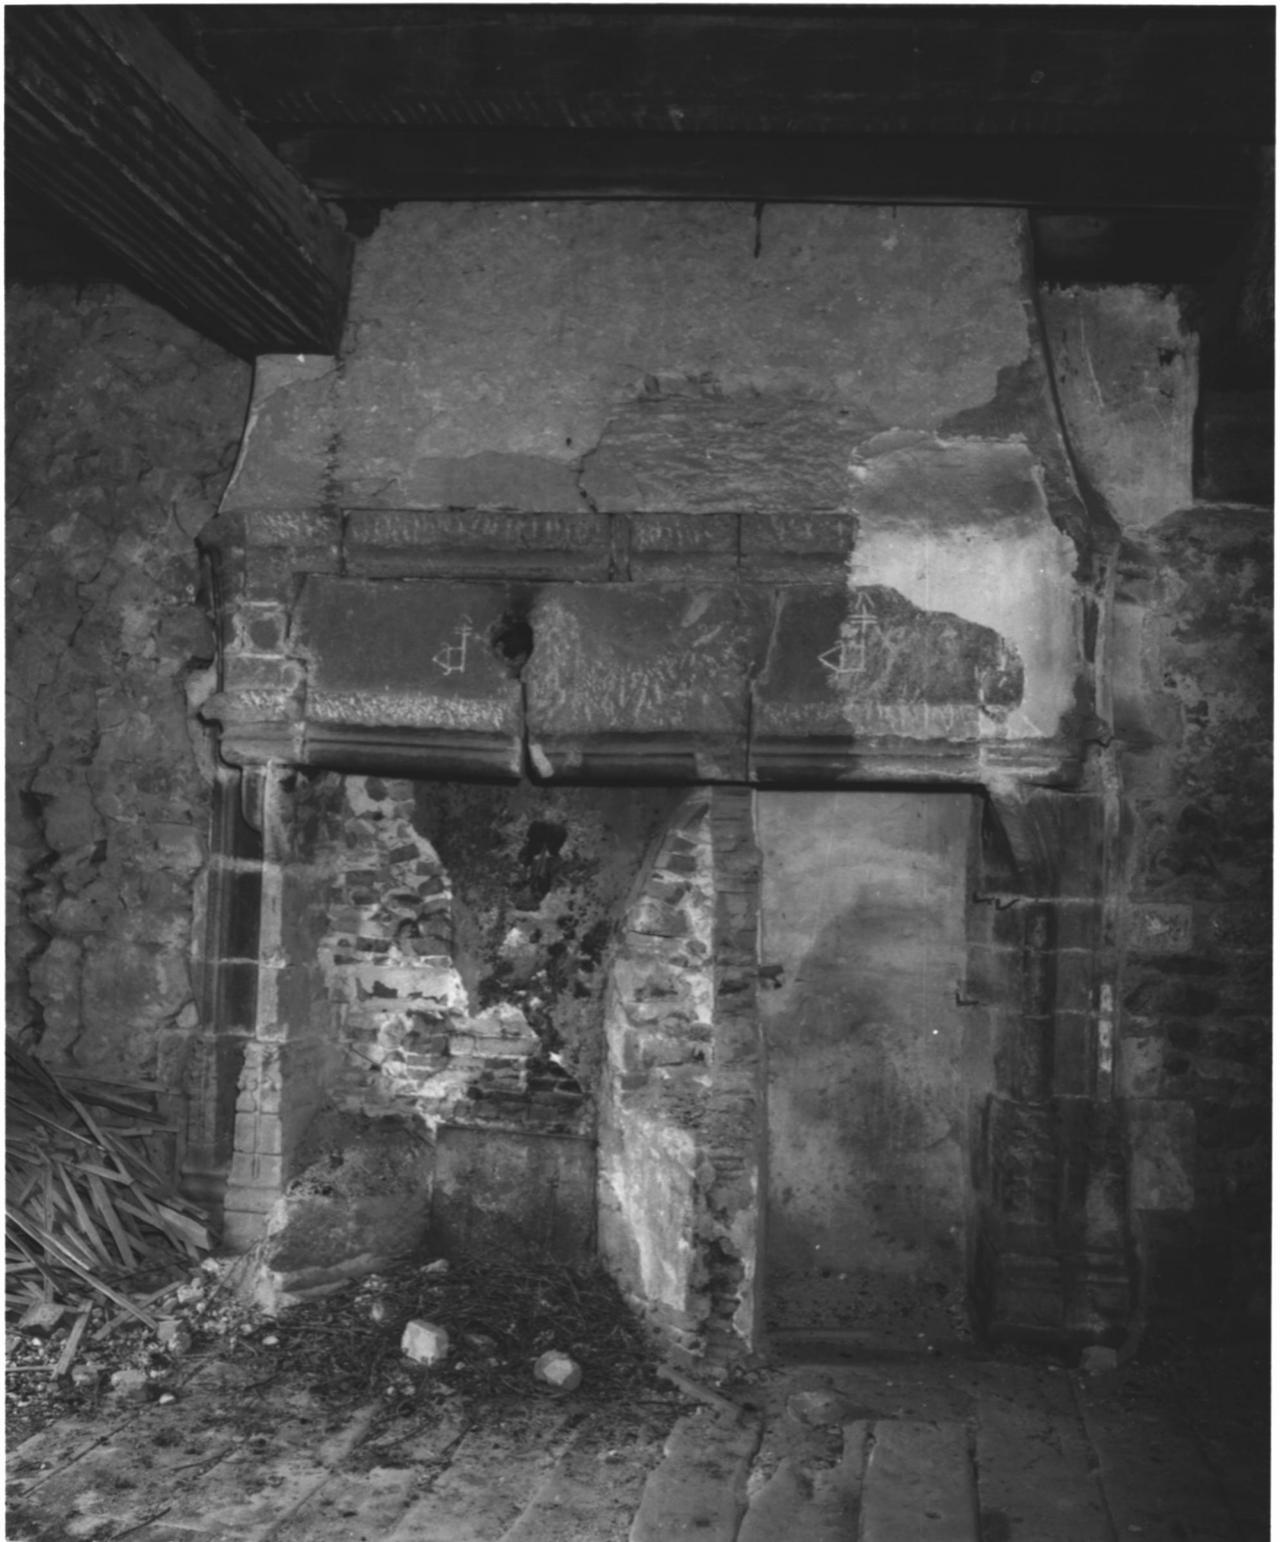
Phot. Inv. P. Rivière 98230750X

Fig. 9 Deuxième étage.
Vue, avant restauration, de la cheminée adossée au mur nord.

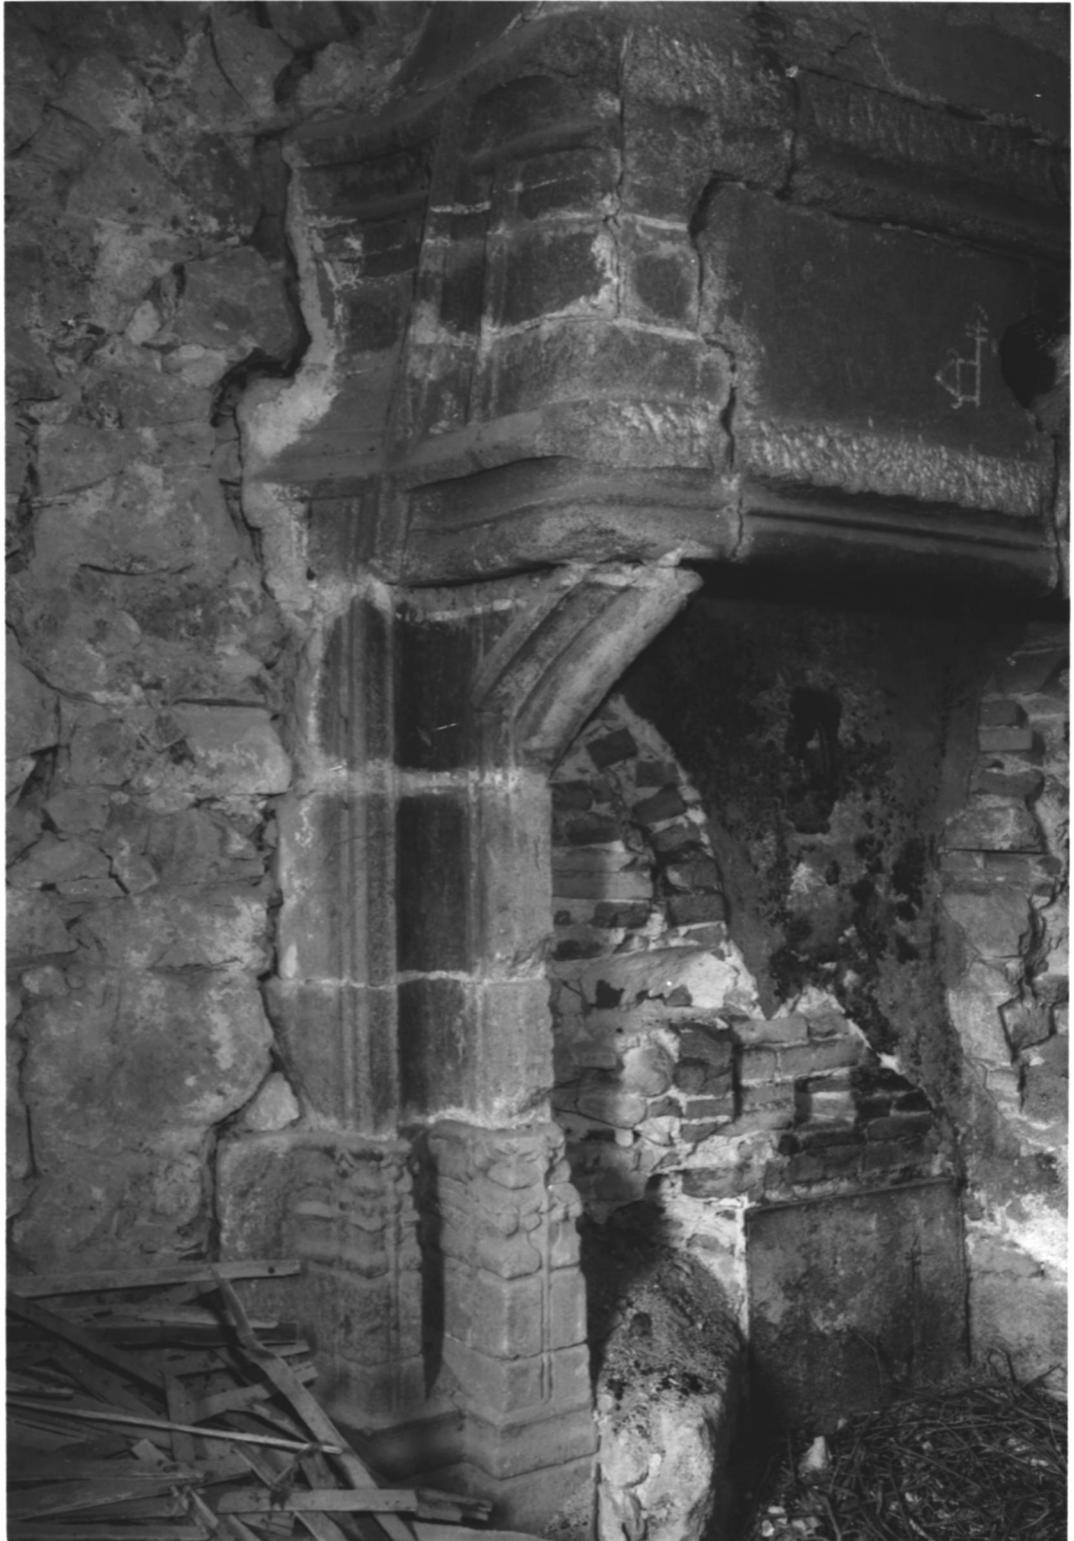
Phot. Inv. P. Rivière 98230751X

Fig. 10 Deuxième étage, cheminée adossée au mur nord.
Vue, avant restauration, du piedroit gauche.
