Localisation : 23
Aire d'étude : commune Felletin
Commune : Felletin
Adresse : 19 Grande Rue
Titre courant : **maison**
Dénomination : maison

Référence : IA23000366

Dossier d'inventaire topographique établi en 2003 par Celer Françoise

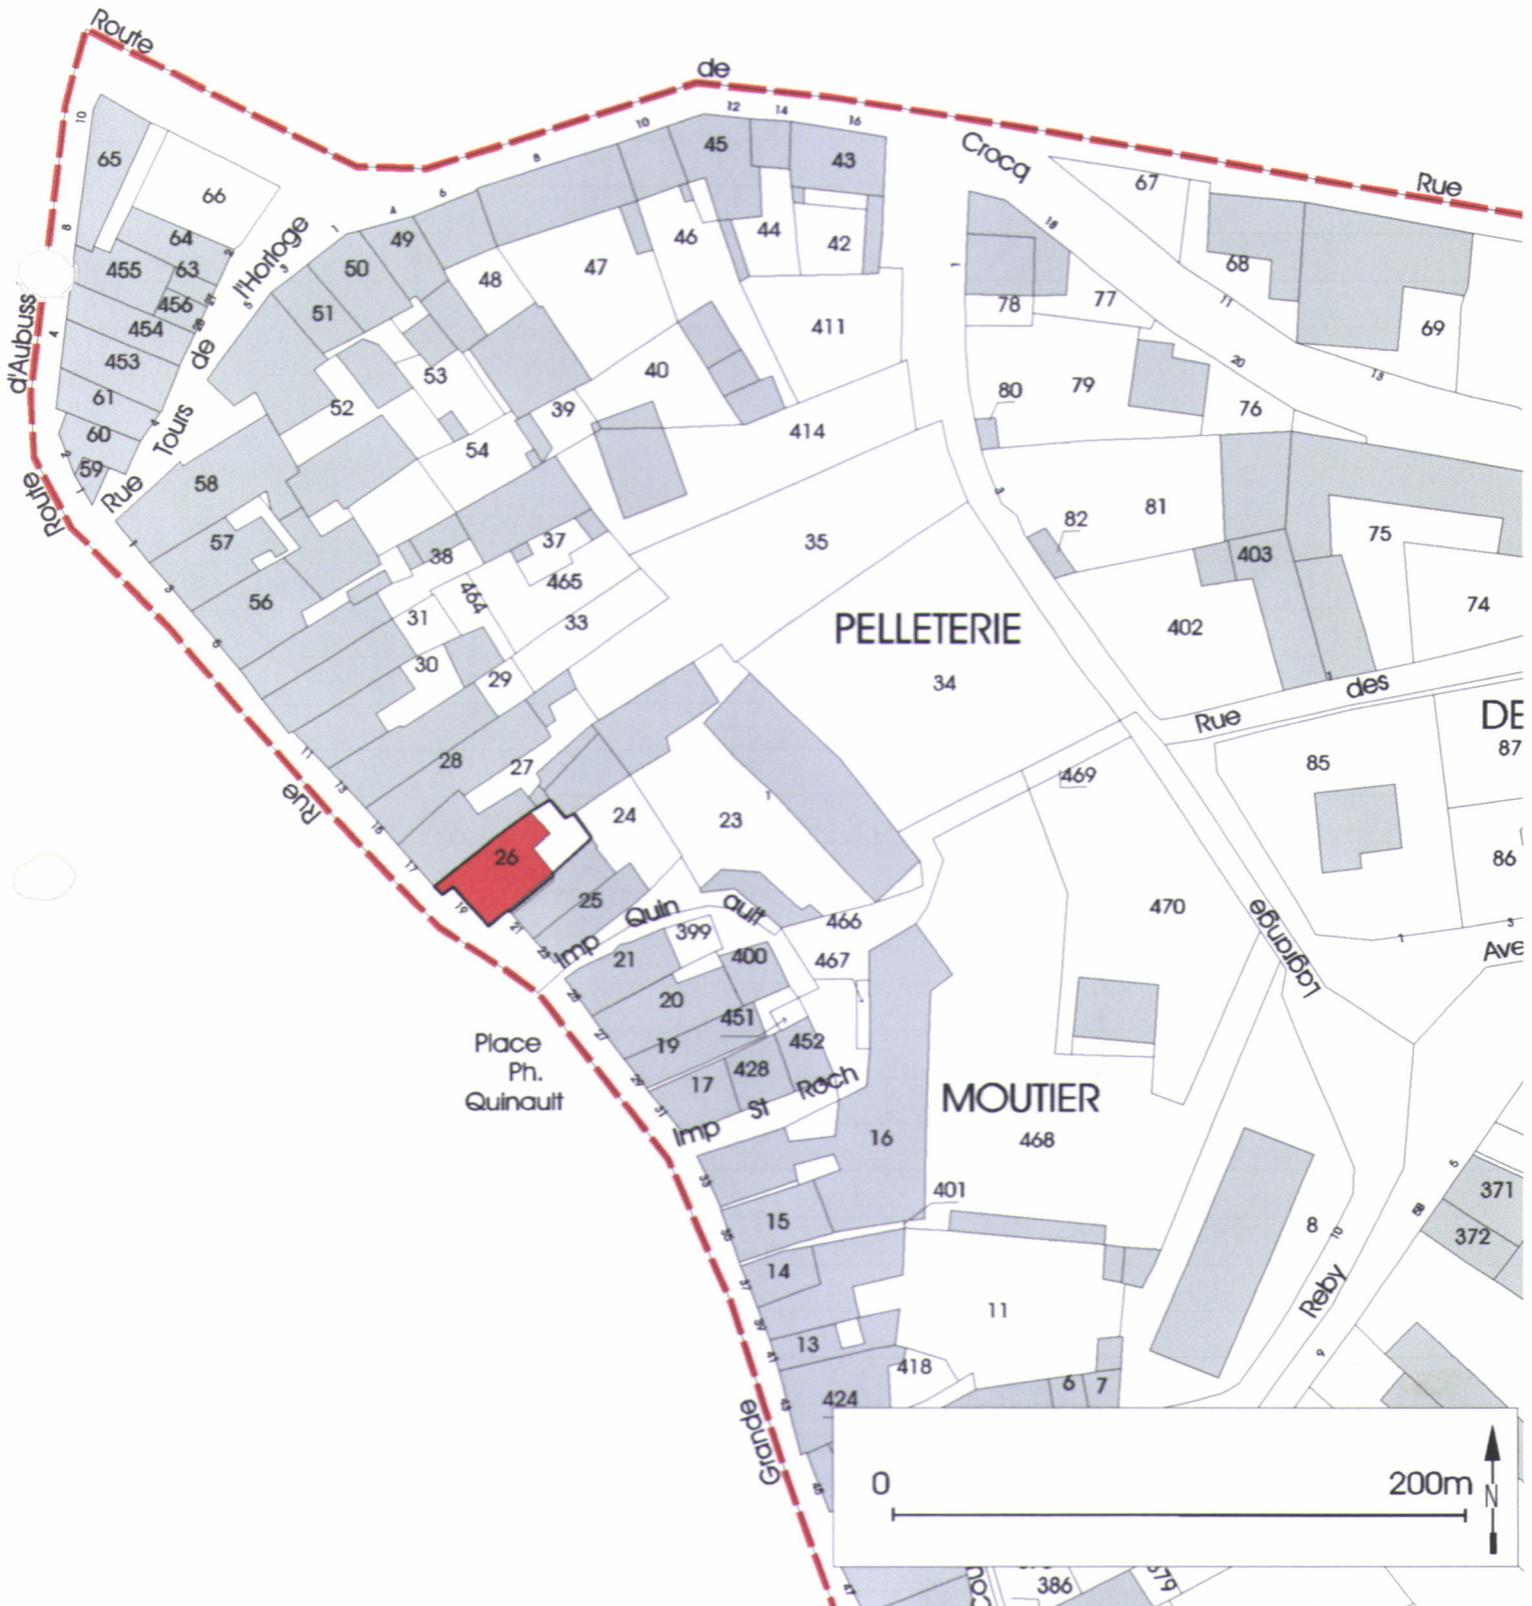
Des. 1 Plan masse et de situation.
Cadastre numérisé 2003. Section AM, parcelle 26.

- Des. 1 Plan masse et de situation. Cadastre numérisé 2003. Section AM, parcelle 26
- Des. 2 Plan du rez-de-chaussée exécuté par J.L. Vey

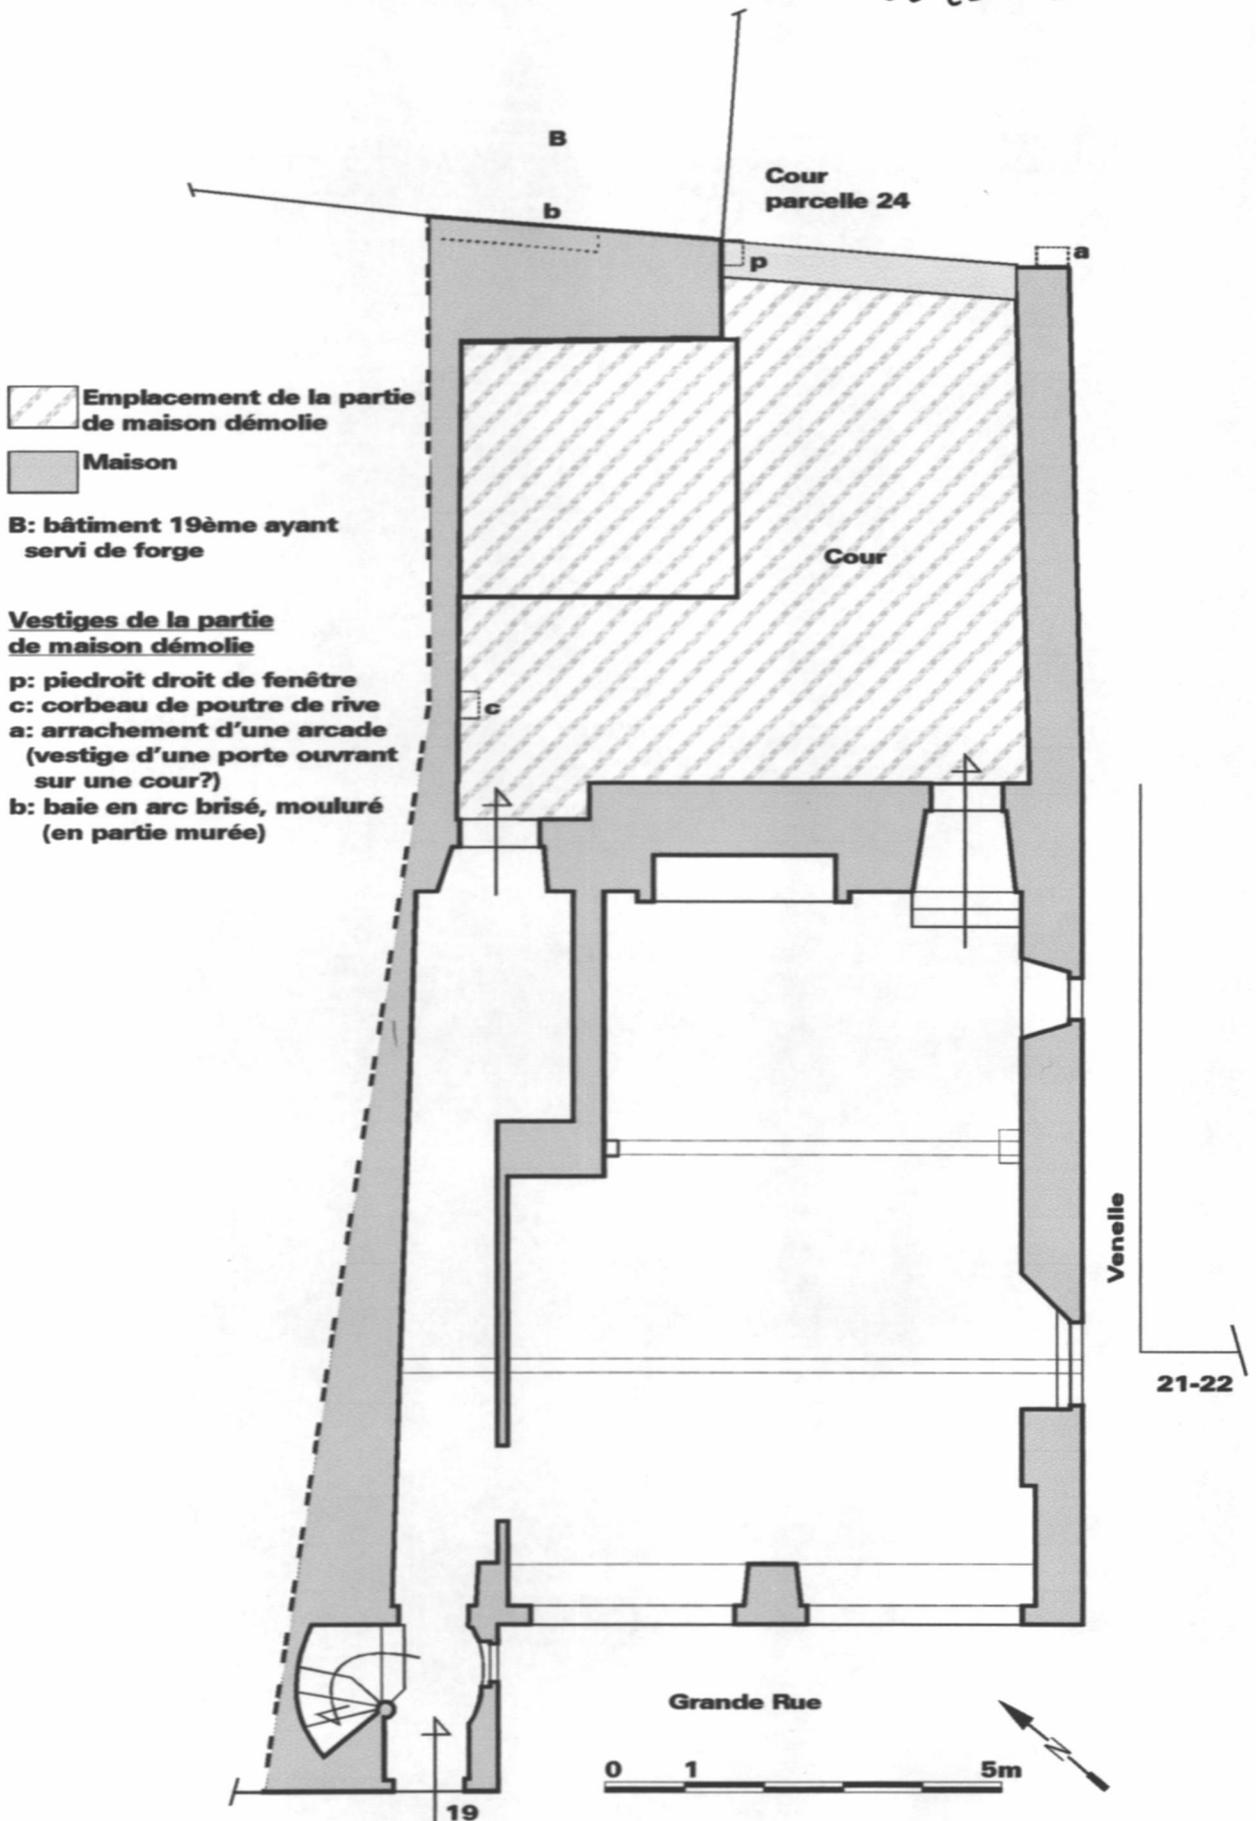
Des.2

Plan du rez-de-chaussée.
Croquis schématique exécuté par J.L.Vey (mai 2005)

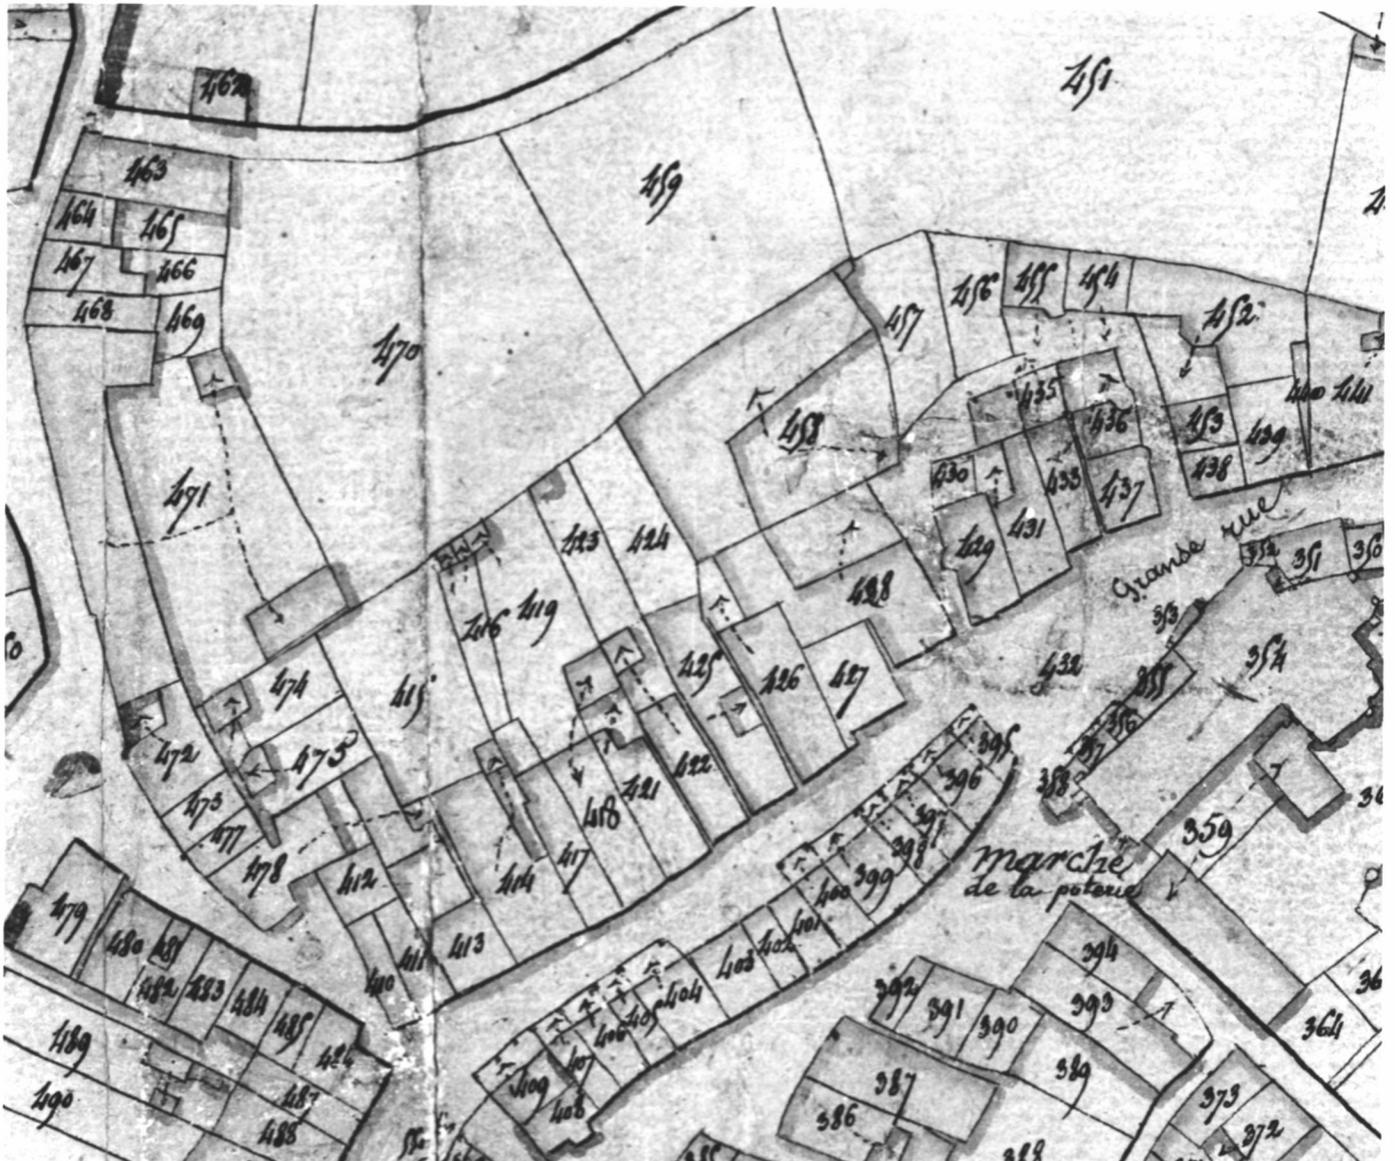
Doc. 1 Extrait du plan cadastral de 1817. Section D, parcelle 427 ; échelle : 1 / 1250
Papier, encre, lavis, 1817. Leudière (géomètre)

- Doc. 1 Extrait du plan cadastral de 1817. Section D, parcelle 427. 02230211X
02230231XA
- Doc. 2 Vue de la maison, au début du 20^e siècle, le rez-de-chaussée abrite
Un magasin de cycle. 05230469XB

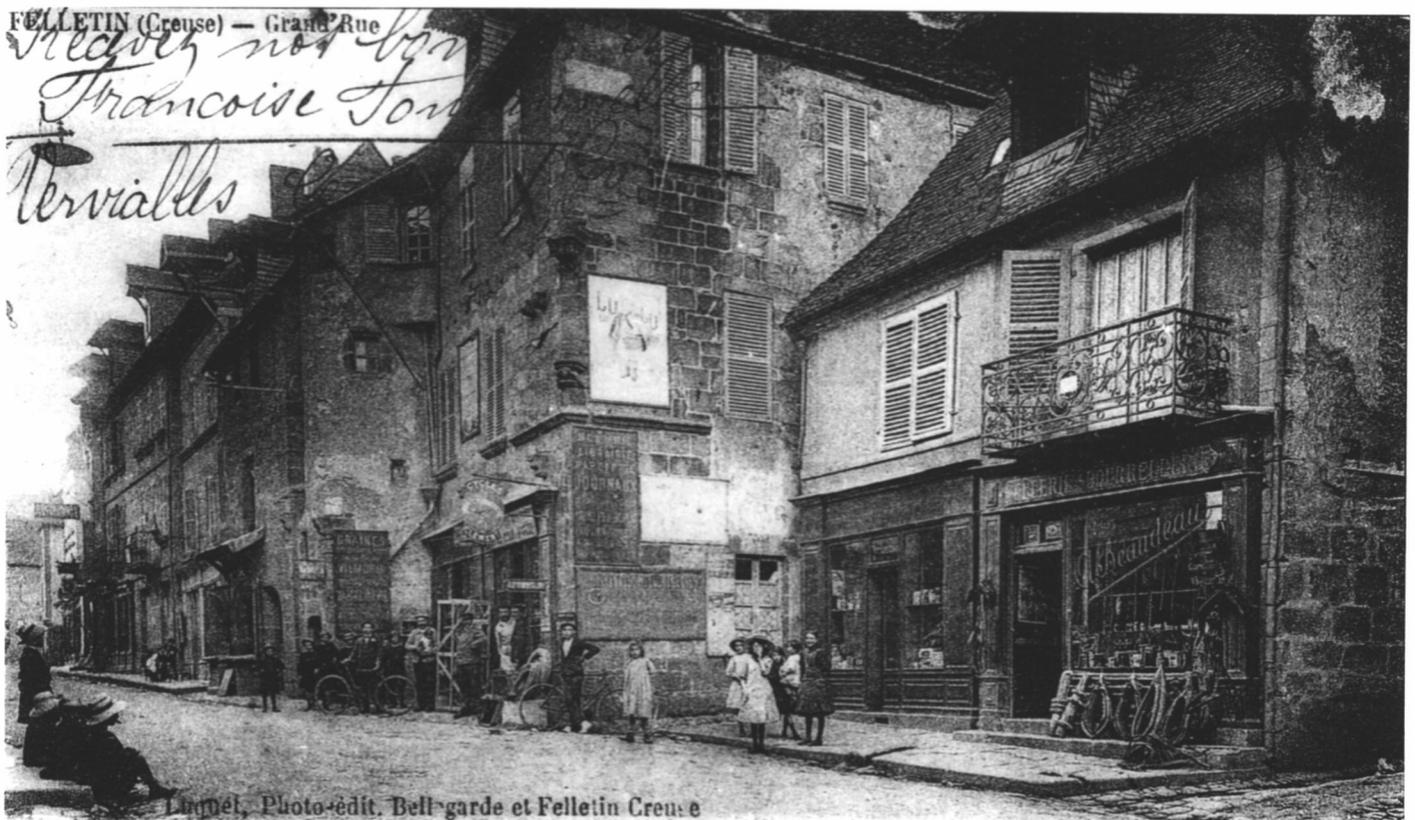
Doc. 2 Vue de la maison, au début du 20e siècle ; le rez-de-chaussée abrite un magasin de cycle.

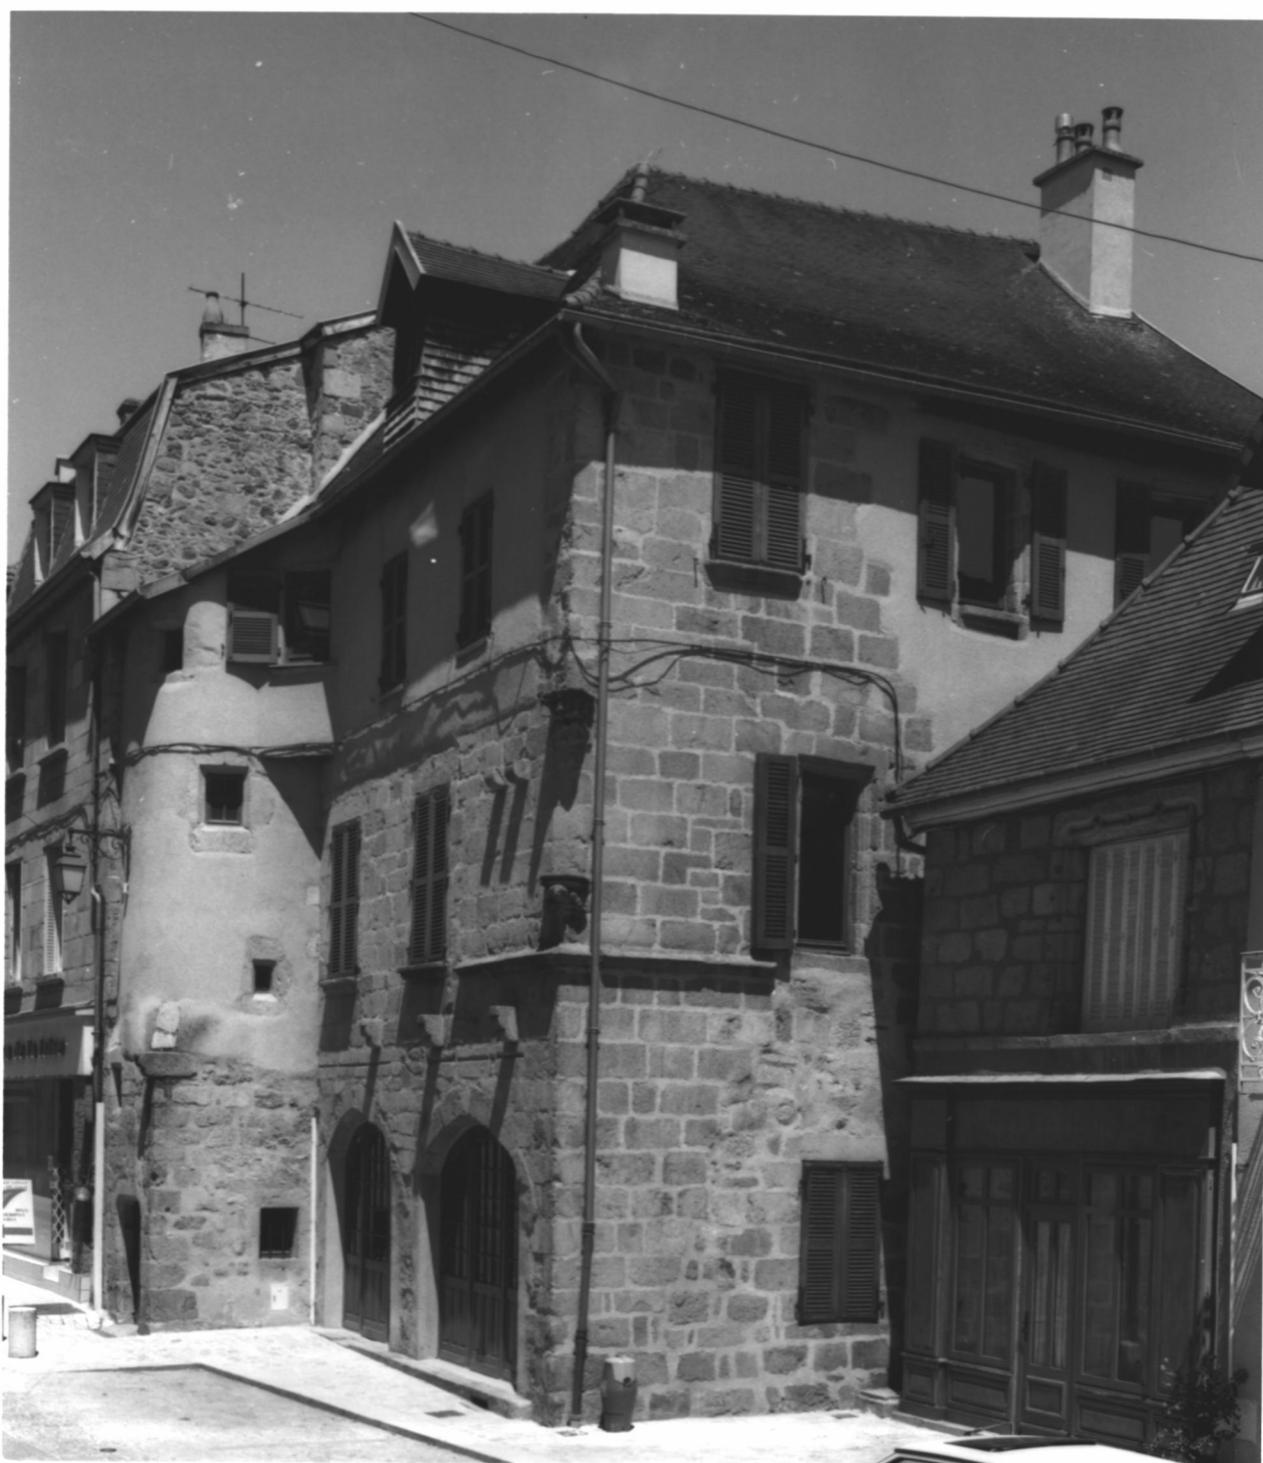
Fig. 1 Vue d'ensemble montrant l'élévation sur rue avec la tour d'escalier en hors oeuvre et l'élévation latérale sud.

Cette maison, construite sur une parcelle entièrement bâtie, devait être à l'origine une maison d'angle si l'on se fie au cordon de façade faisant retour sur l'élévation sud. Plus profonde que large, elle se développe sur deux étages carrés et un étage de comble : l'élévation sur rue présente, au rez-de-chaussée, deux grandes portes en arc brisé, surmontées de trois corbeaux en pierre (destinés à fixer un auvent d'échoppe ?) ; au premier étage s'ouvrent, à gauche et au milieu, deux fenêtres avec appui saillant mouluré et, à droite, subsiste un reste de bandeau formant retour sur l'élévation latérale sud, deux corbeaux placés au niveau des linteaux des baies et une niche située dans l'angle des élévations. Les fenêtres du deuxième étage carré sont de facture récente. Une tour latérale nord-ouest, disposée en hors-oeuvre, est accolée à l'élévation principale ; sa porte mène à l'escalier en vis en pierre éclairé par quatre baies latérales chanfreinées, de taille différentes et non alignées verticalement (la baie du rez-de-chaussée est moderne). Les fenêtres percées dans l'élévation latérale sont de factures variées (baie récente au rez-de-chaussée, baie avec encadrement à double mouluration au premier étage, appui saillant mouluré de facture ancienne pour l'une des trois baies du deuxième étage). L'élévation orientale actuelle est entièrement moderne (refaite après la démolition d'une partie de l'édifice remplacée aujourd'hui par une cour) ; subsistent deux vestiges de cette partie détruite : un corbeau (probablement de poutre de rive, visible sur le mur nord de la cour) et le piedroit d'une baie de l'ancienne élévation. A l'intérieur, la grande pièce occupant tout le rez-de-chaussée comporte une large cheminée incorporée au mur avec manteau cintré et une niche aménagée dans le mur sud. La structure des deux étages a été modifiée (cloisonnement, ajout d'un escalier), mais subsiste au premier étage une niche d'évier à encadrement chanfreiné, orné d'une accolade, inscrite dans une ancienne baie murée en plein cintre et dont l'écoulement se faisait dans la petite venelle sud.

- Fig. 1 Vue d'ensemble montrant l'élévation sur rue avec la tour d'escalier
en hors-oeuvre et l'élévation latérale sud. 02230191X
02230206XA
- Fig. 2 Vue de la niche sculptée située au niveau du premier étage, dans
l'angle de l'élévation antérieure et de l'élévation latérale sud. 03230496X
03230510XA

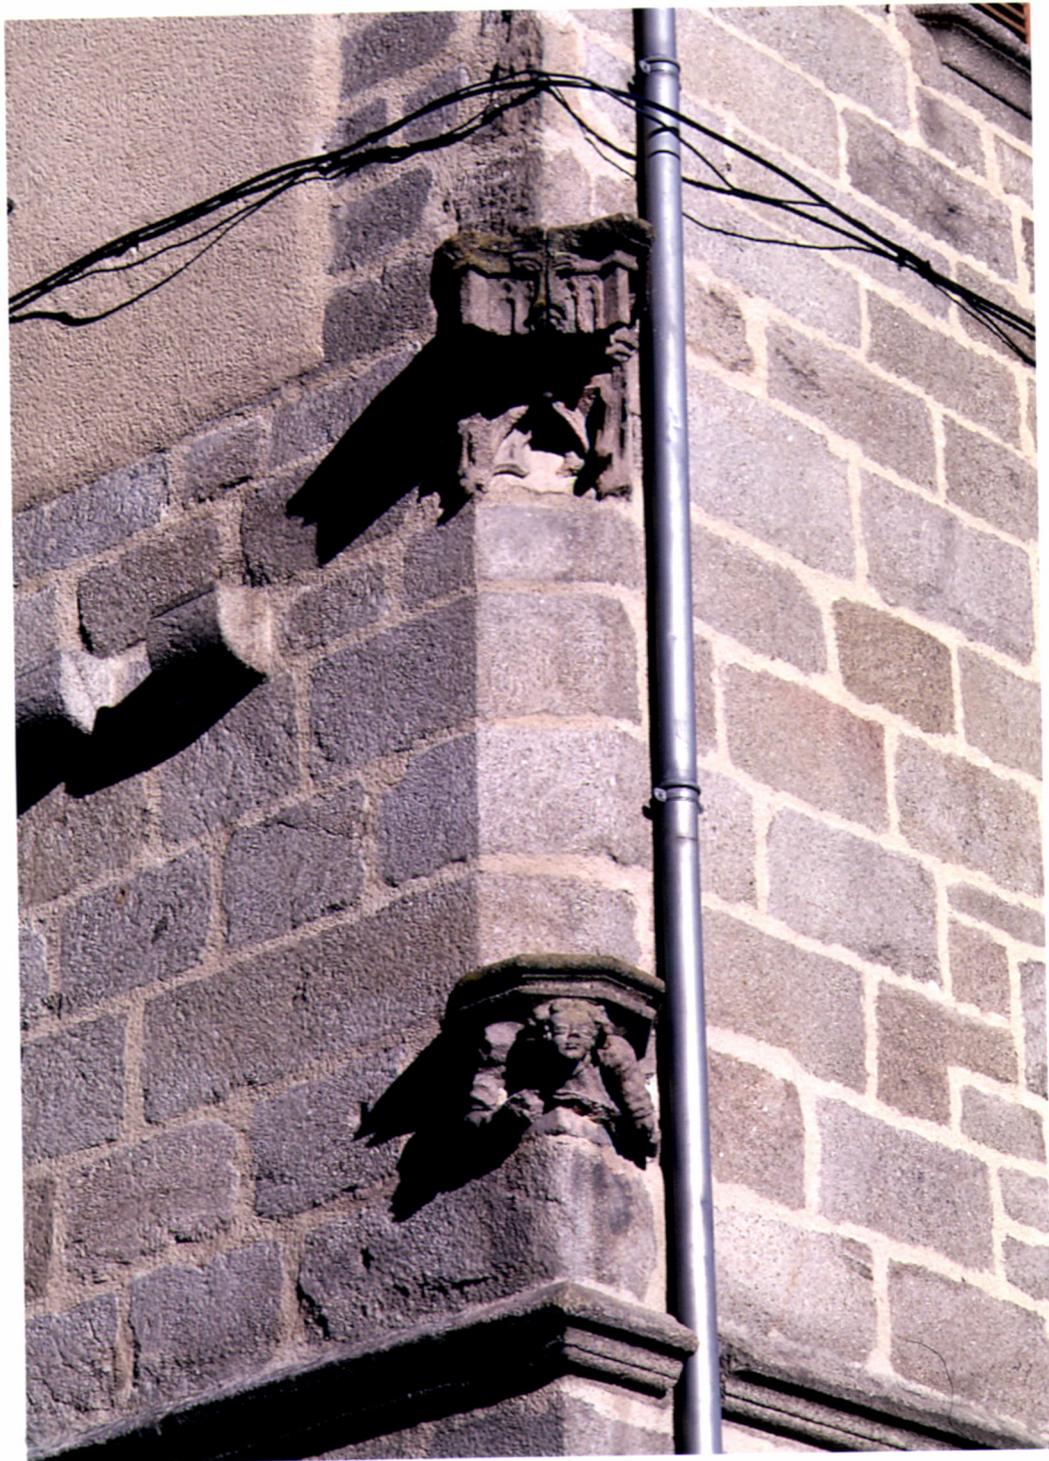
Fig. 2 Vue de la niche sculptée située au niveau du premier étage, dans l'angle de l'élévation antérieure et de l'élévation latérale sud.

probablement un ange, vu de face, à la tête juvénile, avec cheveux bouclés La niche située au niveau du premier étage comporte un socle orné d'un décor sculpté représentant le buste d'un personnage ; la partie supérieure de la niche simule un dais orné de gable et d'arcature.

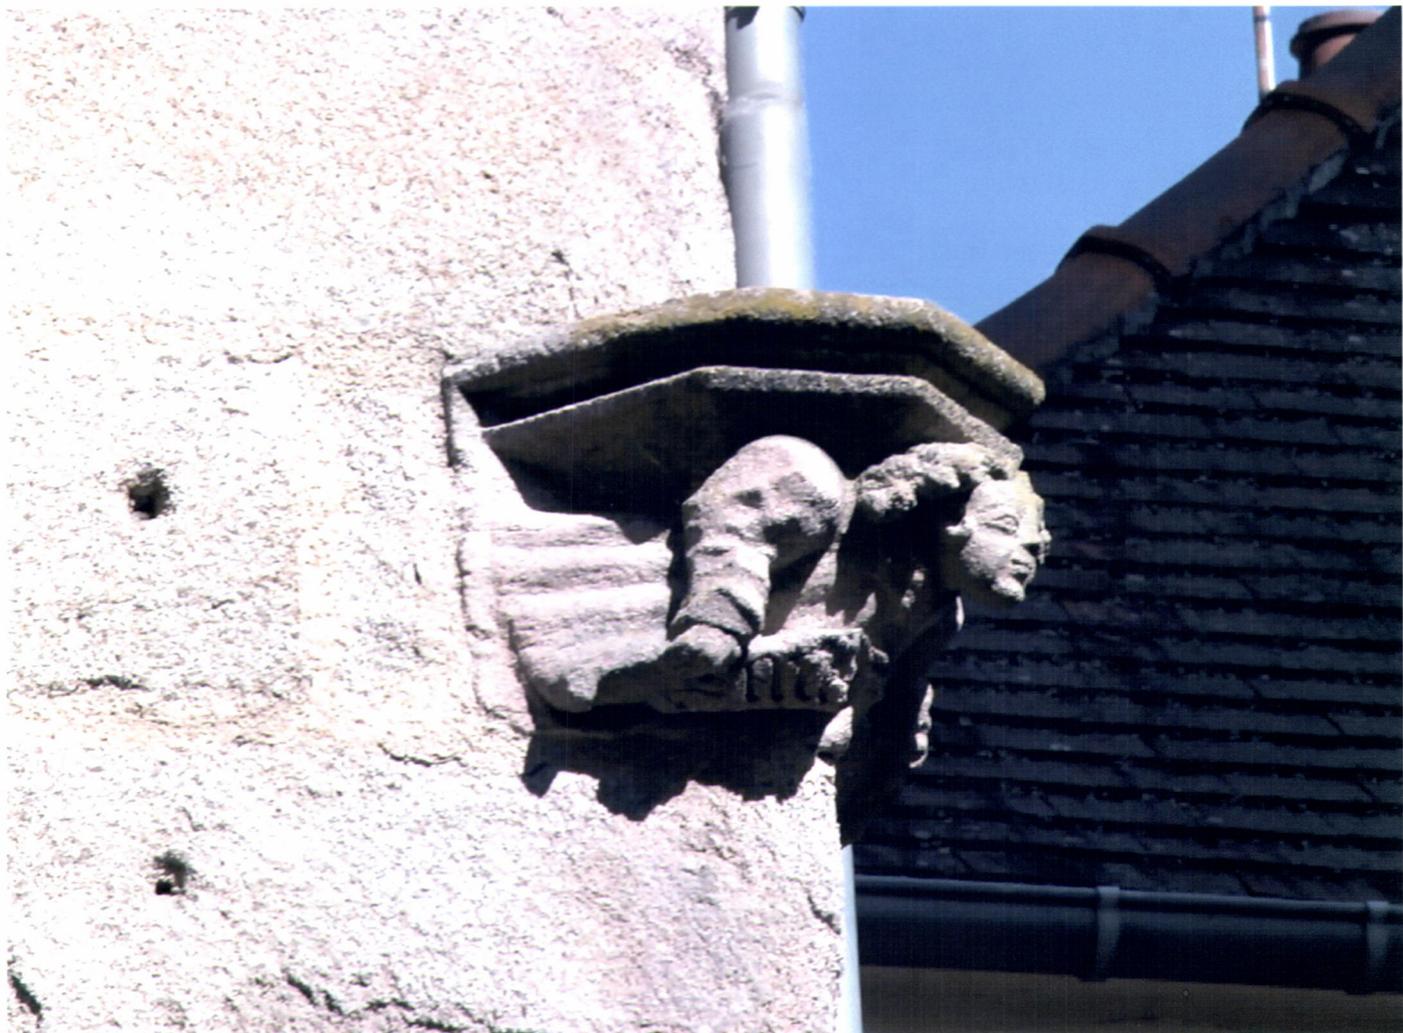
Fig. 2 bis Vue de détail du culot de la niche.

- Fig. 2bis Vue de détail du culot de la niche. 05230476NUC
- Fig. 3 Vue partielle, depuis la cour de la maison voisine située au n°21,
de l'élévation postérieure, remontée fin 19^e ou début 20^e siècle,
après démolition d'une partie est de la maison. Cette vue montre
des vestiges architecturaux concernant cette partie démolie
(corbeau de poutre de rive et piédroit de baie, aujourd'hui inclus
dans le gros oeuvre du bâtiment située à droite (bâtiment ayant
abrité une forge au début du siècle) ; la partie du mur de ce
bâtiment situé à gauche du piédroit correspond à l'épaisseur de
l'élévation postérieure initiale de la maison étudiée. Cette vue
montre également à gauche l'arrachement d'une arcade accolée à
cette ancienne élévation (vestige d'une ancien portail donnant
accès à une cour?). 04230080X

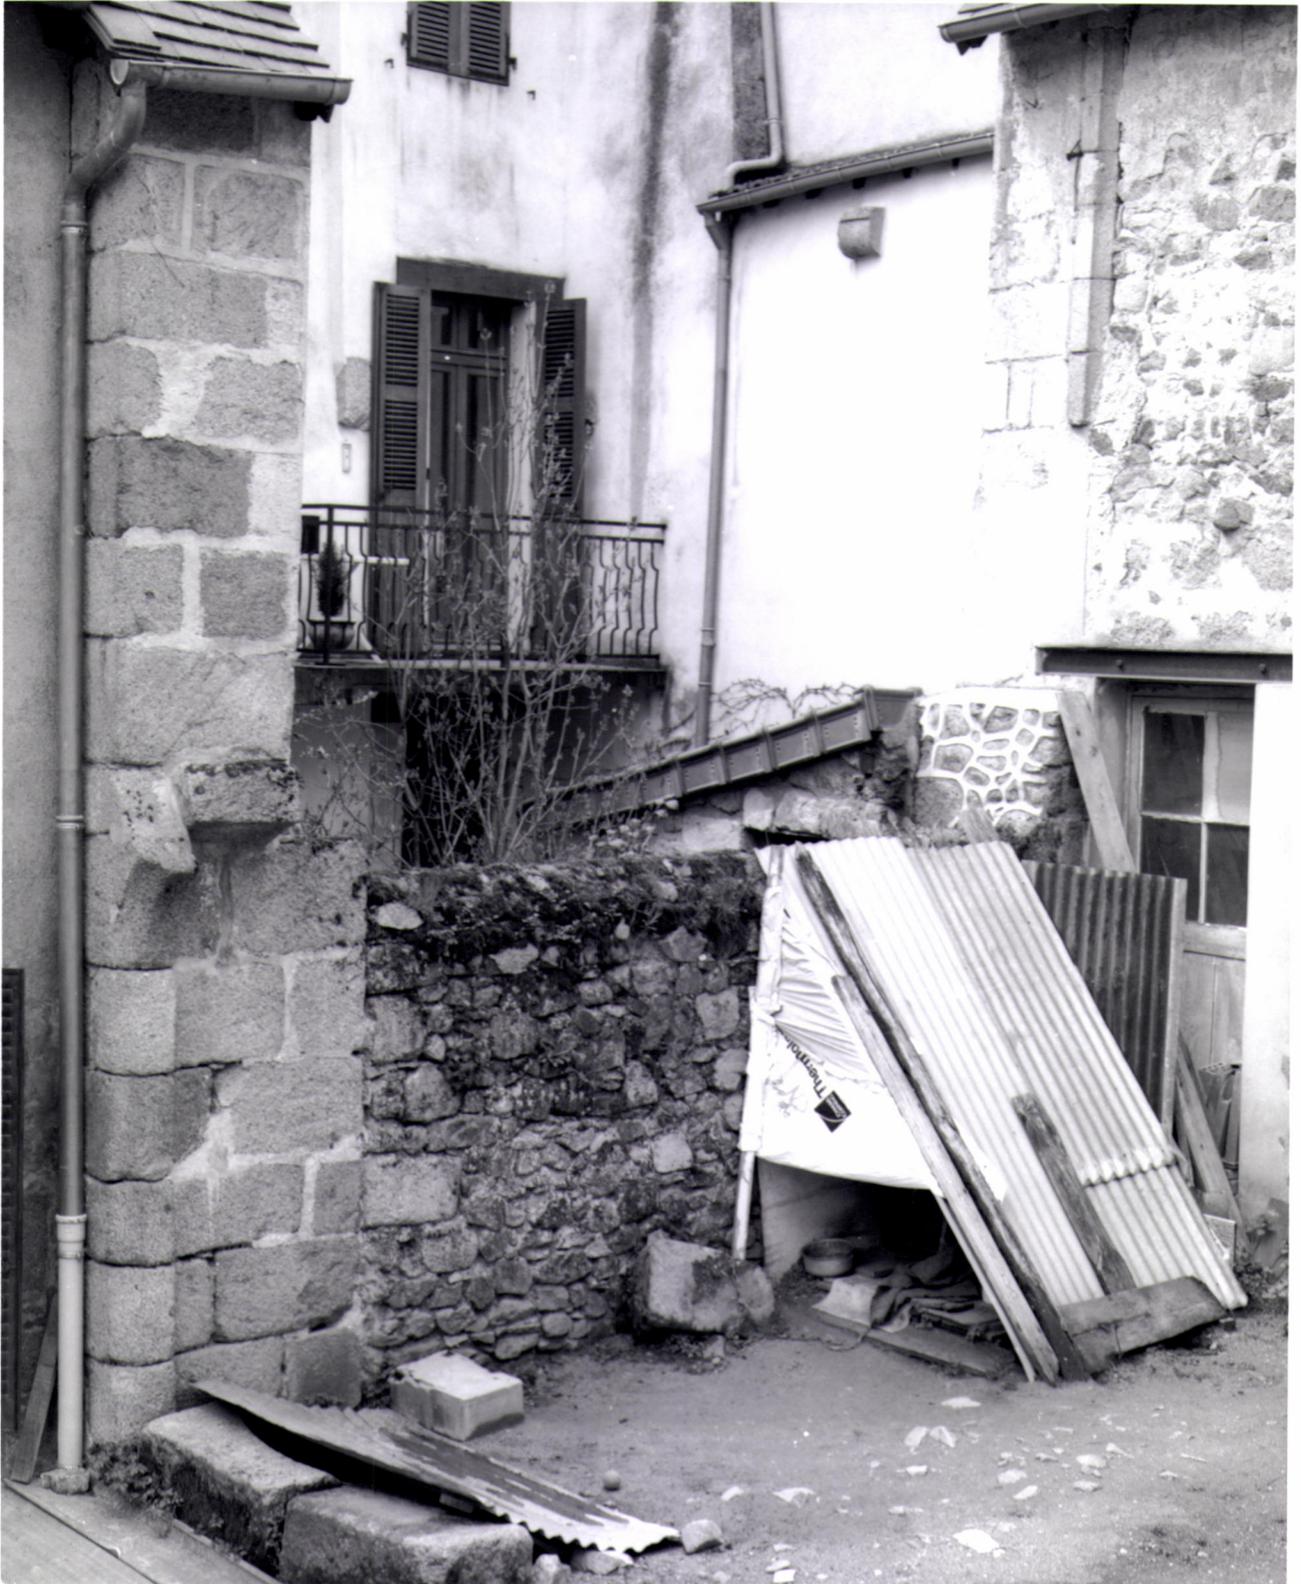
Fig. 3 Vue partielle, depuis la cour de la maison voisine située au n°21, de l'élévation postérieure, remontée fin 19e ou début 20e siècle, après démolition d'une partie est de la maison. Cette vue montre des vestiges architecturaux concernant cette partie démolie (corbeau de poutre de rive et piédroit de baie, aujourd'hui inclus dans le gros-oeuvre du bâtiment située à droite (bâtiment ayant abrité une forge au début du siècle) ; la partie du mur de ce bâtiment situé à gauche du piédroit correspond à l'épaisseur de l'élévation postérieure initiale de la maison étudiée. Cette vue montre également à gauche l'arrachement d'une arcade accolée à cette ancienne élévation (vestige d'une ancien portail donnant accès à une cour?).

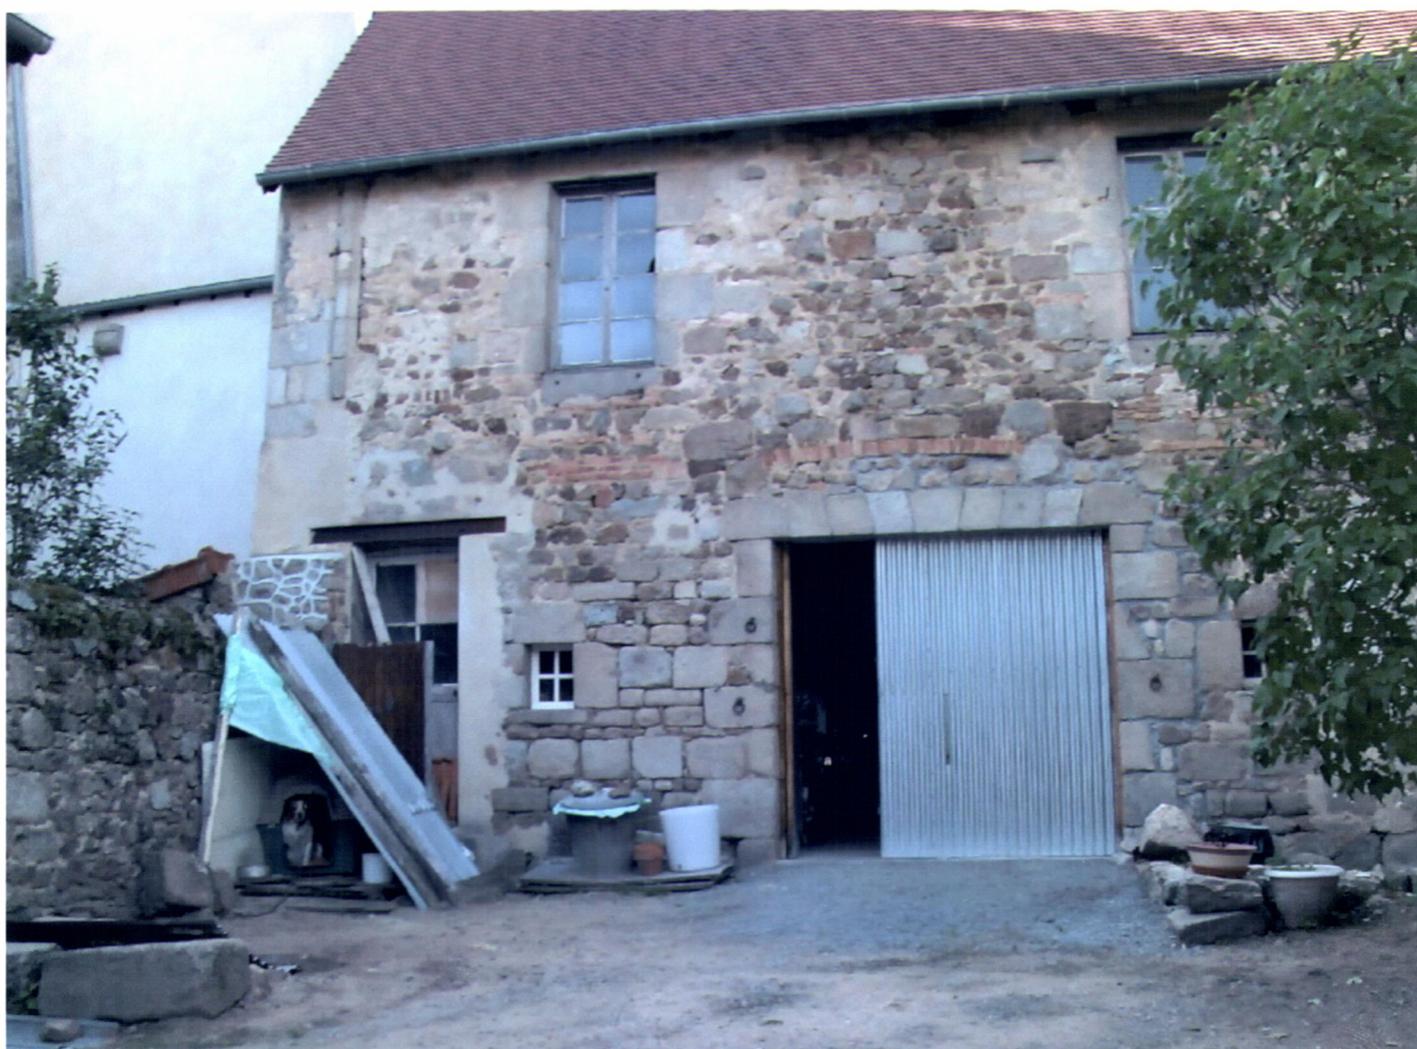
Fig. 3bis Vue partielle, depuis la cour de la maison voisine située au n°21 (P 24) d'un bâtiment à usage de forge au début du siècle. Le mur pignon ouest de ce bâtiment correspond à une partie de l'élévation postérieure initiale de la maison étudiée.

- Fig. 3bis Vue partielle, depuis la cour de la maison voisine située au n°21
(P 24) d'un bâtiment à usage de forge au début du siècle. Le mur
pignon ouest de ce bâtiment correspond à une partie de l'élévation
postérieure initiale de la maison étudiée. 05230477NUC

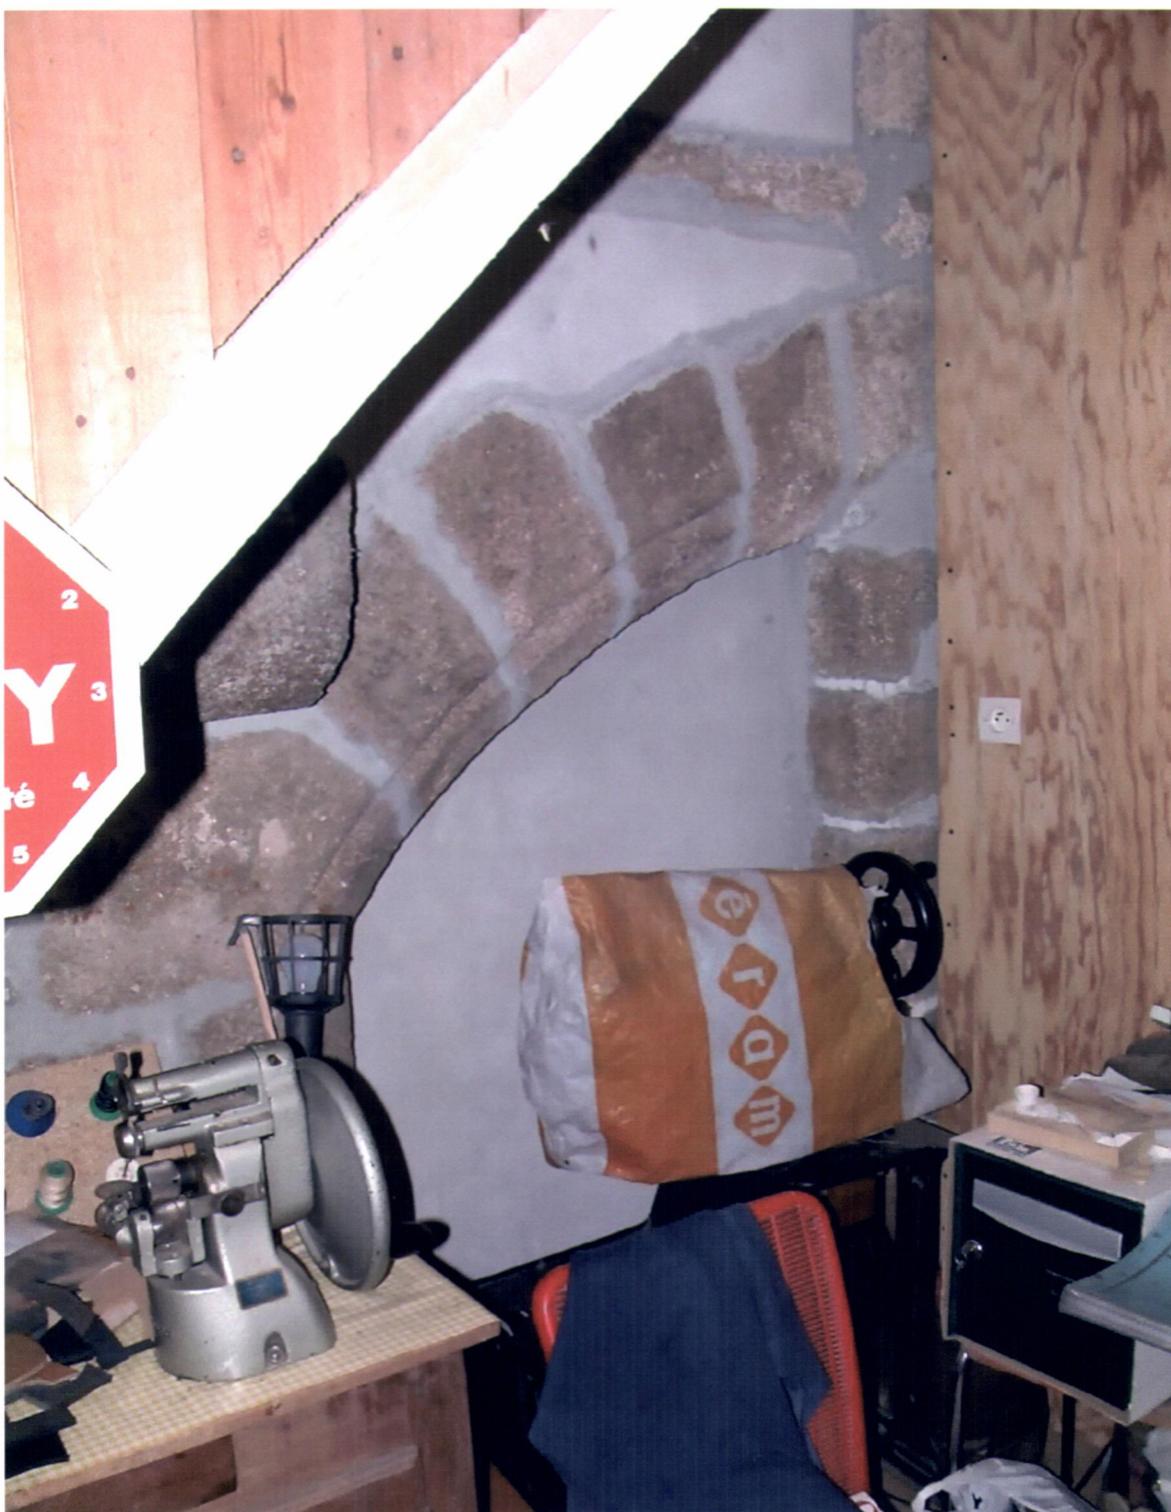
Fig. 3ter Vue partielle du premier niveau de l'élévation postérieure initiale, prise à l'intérieur d'un bâtiment voisin (situé au fond de la cour de la parcelle 24) et ayant abrité une forge au début du siècle.
Cette vue montre une baie (fenêtre ou porte) en arc brisé, aujourd'hui murée.

- Fig. 3ter Vue partielle du premier niveau de l'élévation postérieure initiale,
prise à l'intérieur d'un bâtiment voisin (situé au fond de la cour de
la parcelle 24) et ayant abrité une forge au début du siècle.
Cette vue montre une baie (fenêtre ou porte) en arc brisé,
aujourd'hui murée. 05230478NUC

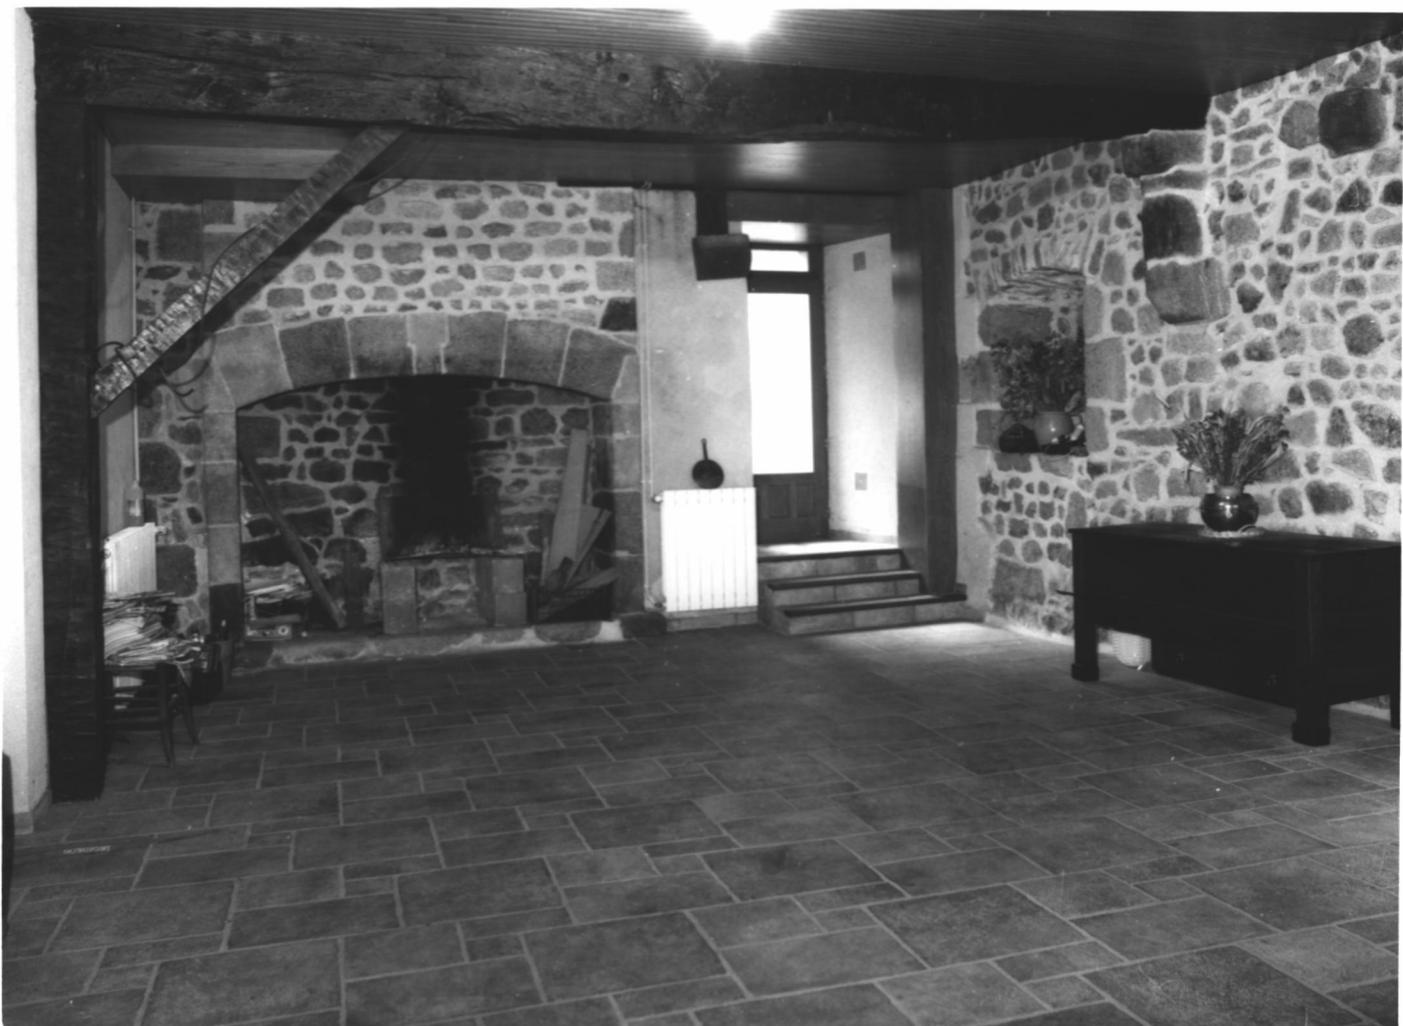
Fig. 4 Rez-de-chaussée
Vue de l'unique grande pièce montrant la cheminée.

| Fig. 4 | Rez-de-chaussée.

Vue de l'unique grande pièce montrant la cheminée | 02230267X |

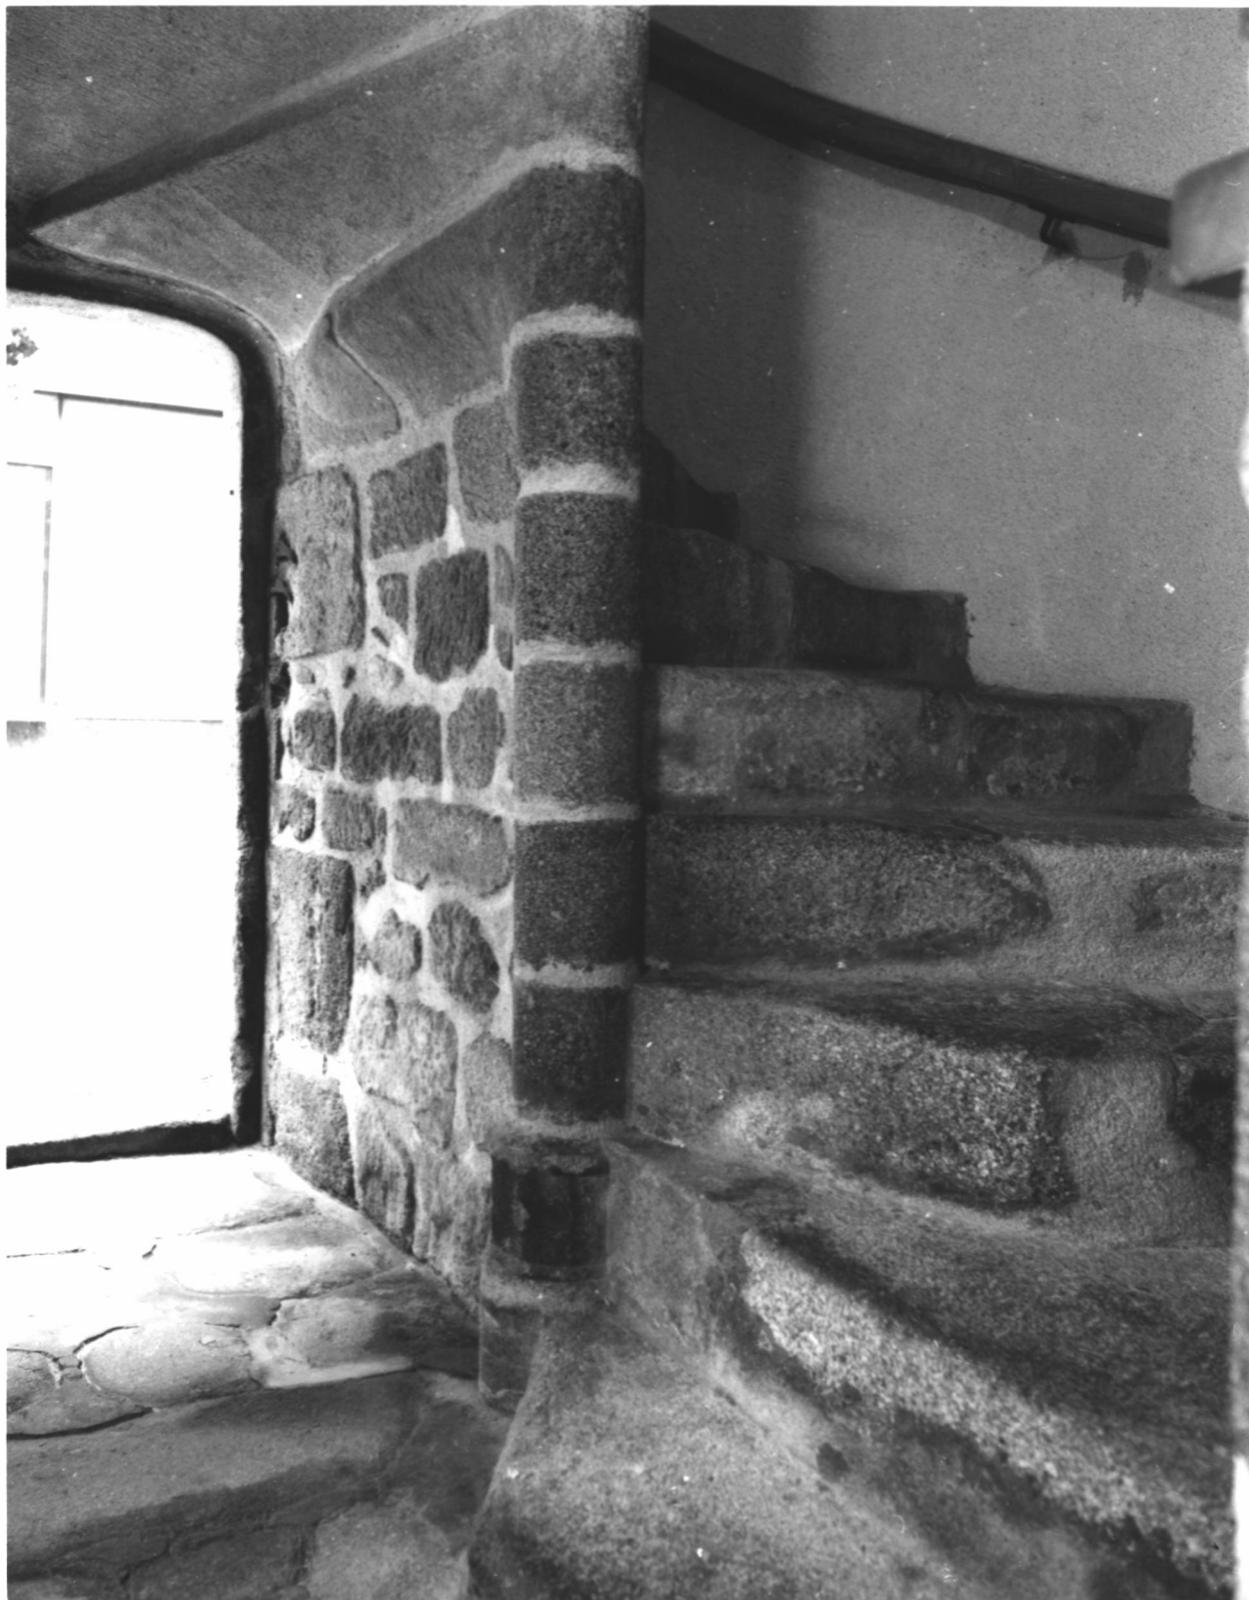
Fig. 5 Rez-de-chaussée.
Vue du départ de l'escalier en vis.

DISTRIBUTION : escalier hors-oeuvre ; escalier en vis sans jour ; en maçonnerie

| Fig. 5 | Rez-de-chaussée.

Vue du départ de l'escalier en vis. | 02230268X |
