Localisation : 23
Aire d'étude : commune Felletin
Commune : Felletin
Adresse : 19 Grande Rue
Titre courant : **maison**
Dénomination : maison

Référence : IA23000366

Dossier d'inventaire topographique établi en 2003 par Celer Françoise

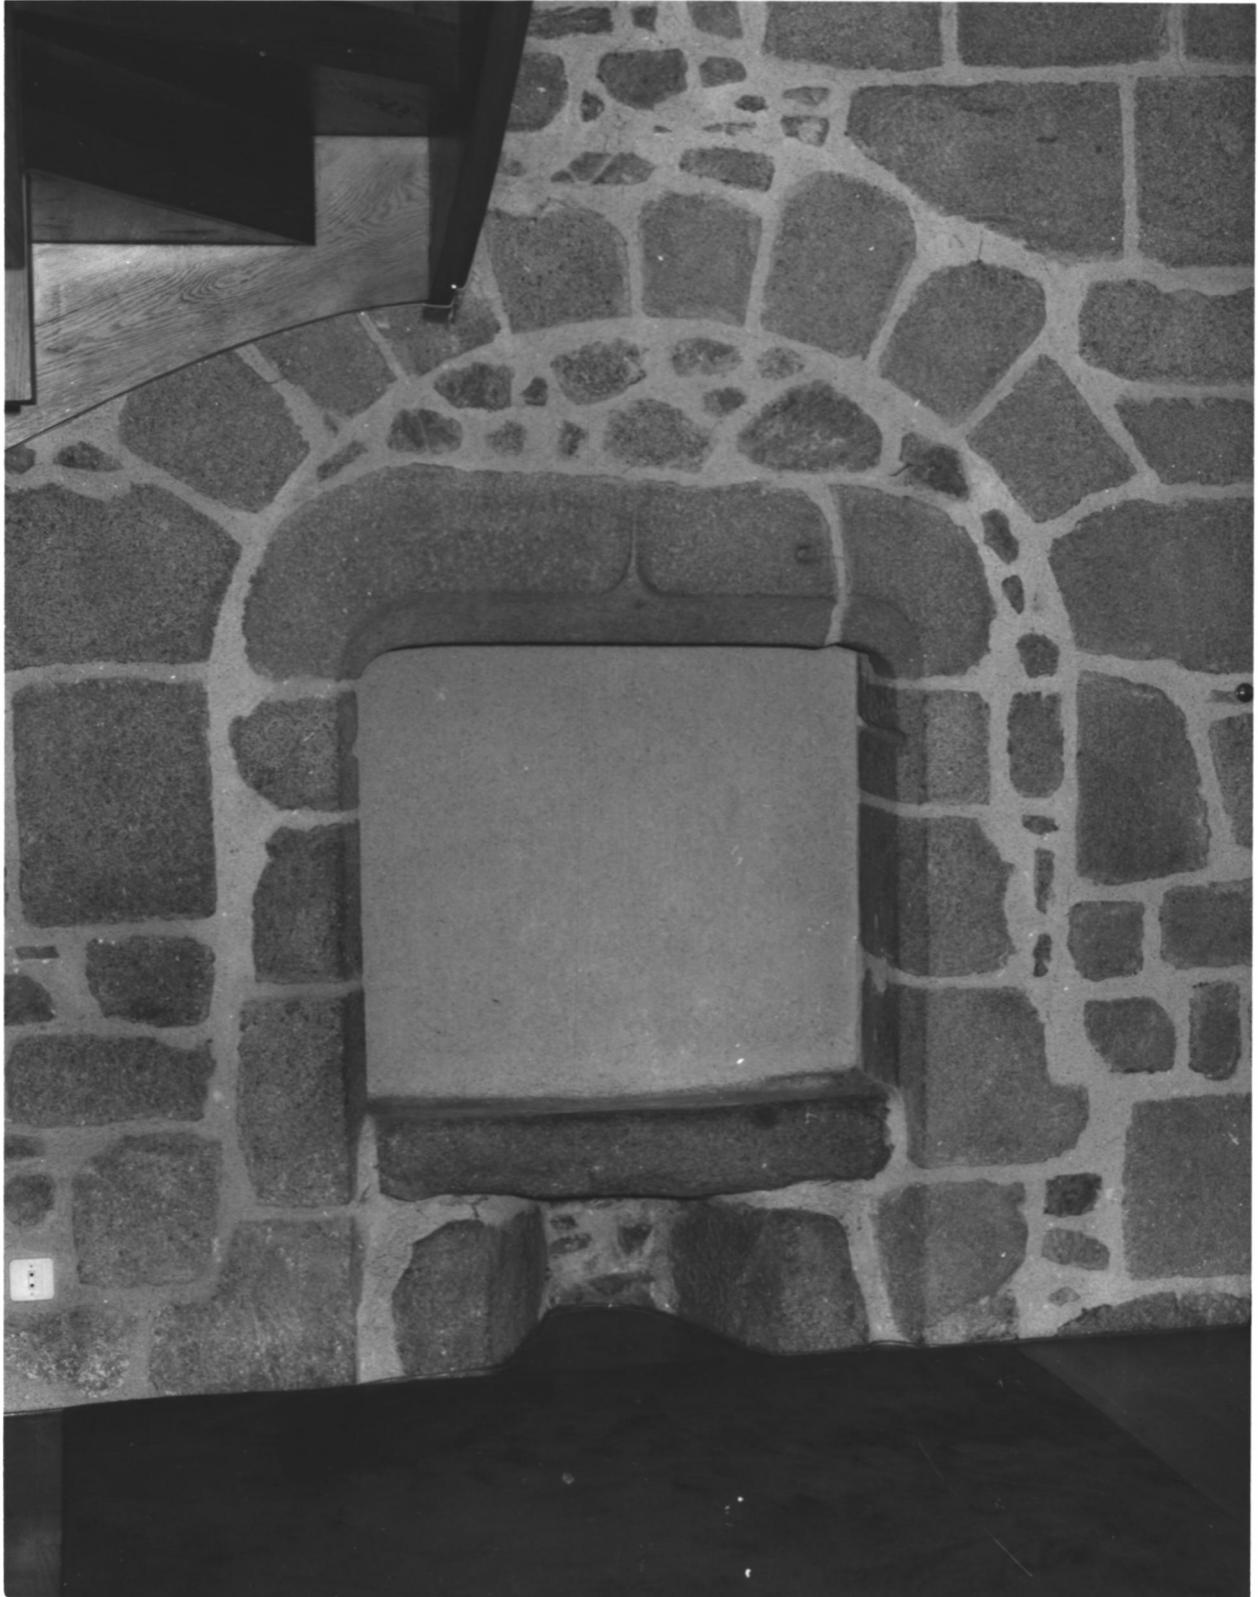
Fig. 6 Premier étage.
Vue d'une niche d'évier dont l'écoulement se faisait dans la petite ruelle sud ; cette niche, ornée d'une accolade, s'inscrit dans une arcade de baie en plein cintre, aujourd'hui murée.

Cette maison, construite sur une parcelle entièrement bâtie, devait être à l'origine une maison d'angle si l'on se fie au cordon de façade faisant retour sur l'élévation sud. Plus profonde que large, elle se développe sur deux étages carrés et un étage de comble : l'élévation sur rue présente, au rez-de-chaussée, deux grandes portes en arc brisé, surmontées de trois corbeaux en pierre (destinés à fixer un auvent d'échoppe ?) ; au premier étage s'ouvrent, à gauche et au milieu, deux fenêtres avec appui saillant mouluré et, à droite, subsiste un reste de bandeau formant retour sur l'élévation latérale sud, deux corbeaux placés au niveau des linteaux des baies et une niche située dans l'angle des élévations. Les fenêtres du deuxième étage carré sont de facture récente. Une tour latérale nord-ouest, disposée en hors-oeuvre, est accolée à l'élévation principale ; sa porte mène à l'escalier en vis en pierre éclairé par quatre baies latérales chanfreinées, de taille différentes et non alignées verticalement (la baie du rez-de-chaussée est moderne). Les fenêtres percées dans l'élévation latérale sont de factures variées (baie récente au rez-de-chaussée, baie avec encadrement à double mouluration au premier étage, appui saillant mouluré de facture ancienne pour l'une des trois baies du deuxième étage). L'élévation orientale actuelle est entièrement moderne (refaite après la démolition d'une partie de l'édifice remplacée aujourd'hui par une cour) ; subsistent deux vestiges de cette partie détruite : un corbeau (probablement de poutre de rive, visible sur le mur nord de la cour) et le piedroit d'une baie de l'ancienne élévation. A l'intérieur, la grande pièce occupant tout le rez-de-chaussée comporte une large cheminée incorporée au mur avec manteau cintré et une niche aménagée dans le mur sud. La structure des deux étages a été modifiée (cloisonnement, ajout d'un escalier), mais subsiste au premier étage une niche d'évier à encadrement chanfreiné, orné d'une accolade, inscrite dans une ancienne baie murée en plein cintre et dont l'écoulement se faisait dans la petite venelle sud.

| Fig. 6 | Premier étage.

Vue d'une niche d'évier dont l'écoulement se faisant dans la petite ruelle sud ; cette niche, ornée d'une accolade, s'inscrit dans une arcade de baie en plein cintre, aujourd'hui murée. | 02230266X |
