Localisation : 23 Référence : IA23000369
Aire d'étude : commune Felletin
Commune : Felletin
Adresse : impasse Quinault et 6 rue Reby-Lagrange
Titre courant : **hôtel**
Dénomination : hôtel

Dossier d'inventaire topographique établi en 2003 par Celer Françoise

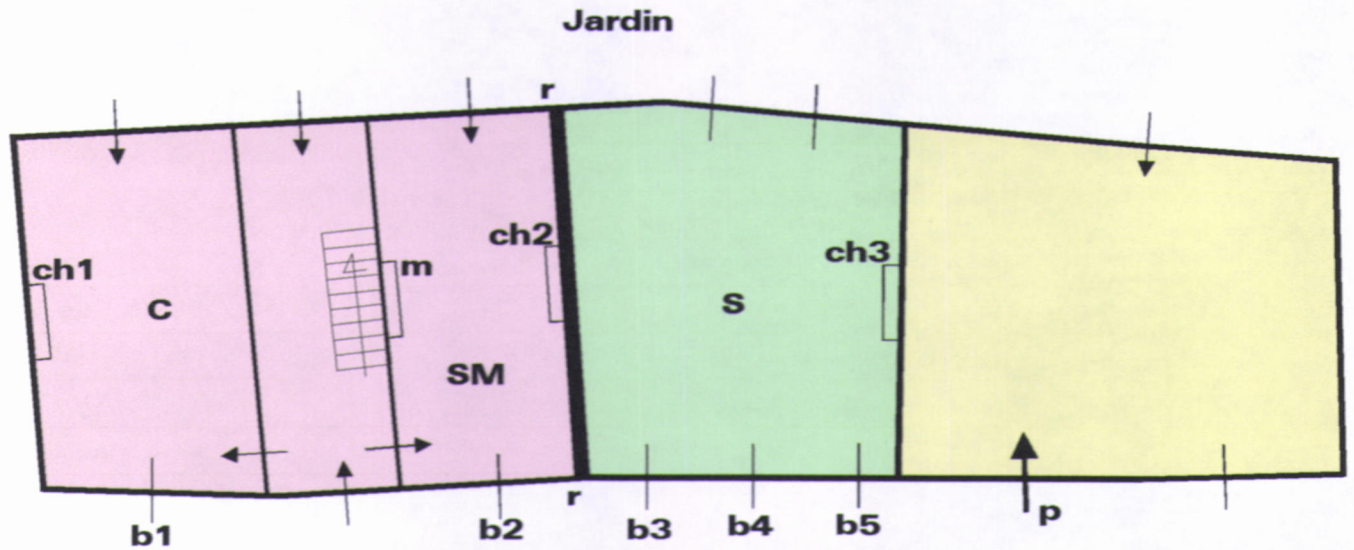
Des.3 Plan d'ensemble du rez-de-chaussée et plan partiel de l'étage.
Croquis schématiques réalisés par F.Celer, mis au net par J.L.Vey en 2005.

Rez de chaussée

Premier étage

Partie 16ème remaniée au 18ème

REZ DE CHAUSSEE

C: cuisine

ch1: cheminée en pierre

b1: fenêtre avec appui saillant

mouluré et arrachement de meneau

SM: salle à manger

m: meuble à deux corps (décor floral 18ème

ch2: cheminée en marbre

b2: fenêtre avec encadrement mouluré

r: mur de refend très épais

ETAGE

CH: chambre

b1, b2: baies oblongues pratiquées dans un

mur très épais (mur de fortification de la ville cf. Fig.11)

Partie 18ème
S: salon orné de lambris de revêtement
ch3: cheminée en marbre
b3, b4, b5: fenêtre avec linteau formant plate-bande

Partie 19ème
p: porte datée 1833

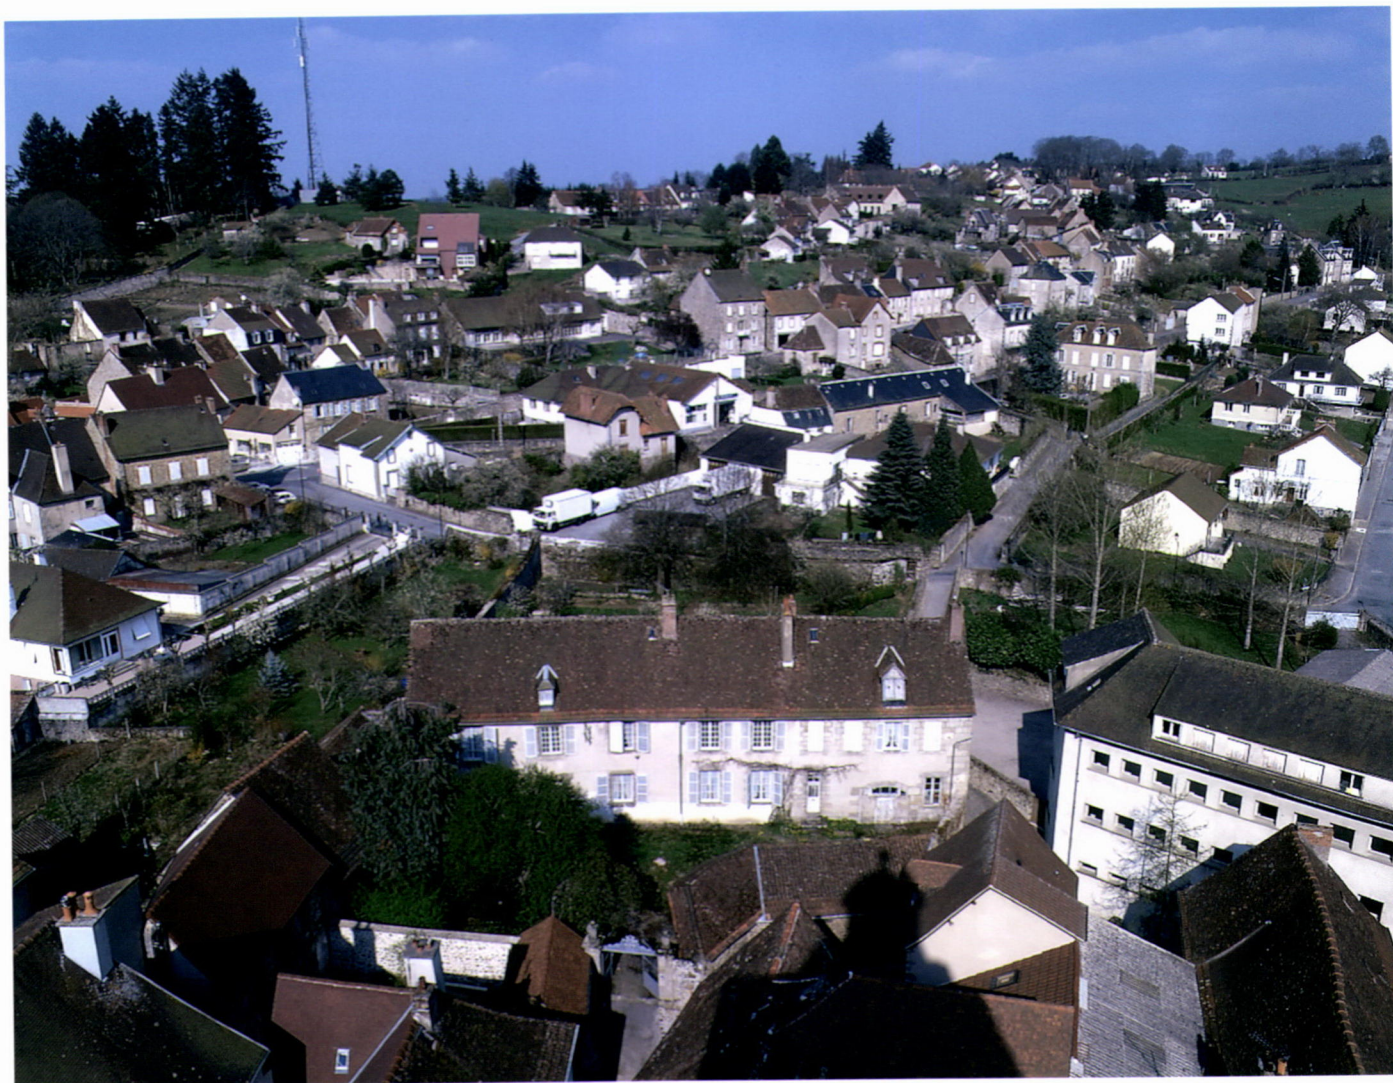
Fig. 1 Vue, depuis le clocher de l'église du Moutier montrant une partie du nord-est de la ville intra-muros, et notamment l'implantation de l'hôtel entre cour et jardin.

- Fig. 1 Vue, depuis le clocher de l'église du Moutier,010 montrant la 03230125XA
partie du nord-est de la ville (rue de Beaumont, route de Crocq, 03230117X
rue des Geoffries) ; on distingue en premier plan un hôtel
particulier accolé à l'ancien mur de fortification de la ville
médiévale et le bâtiment moderne de l'école Saint-Roch.

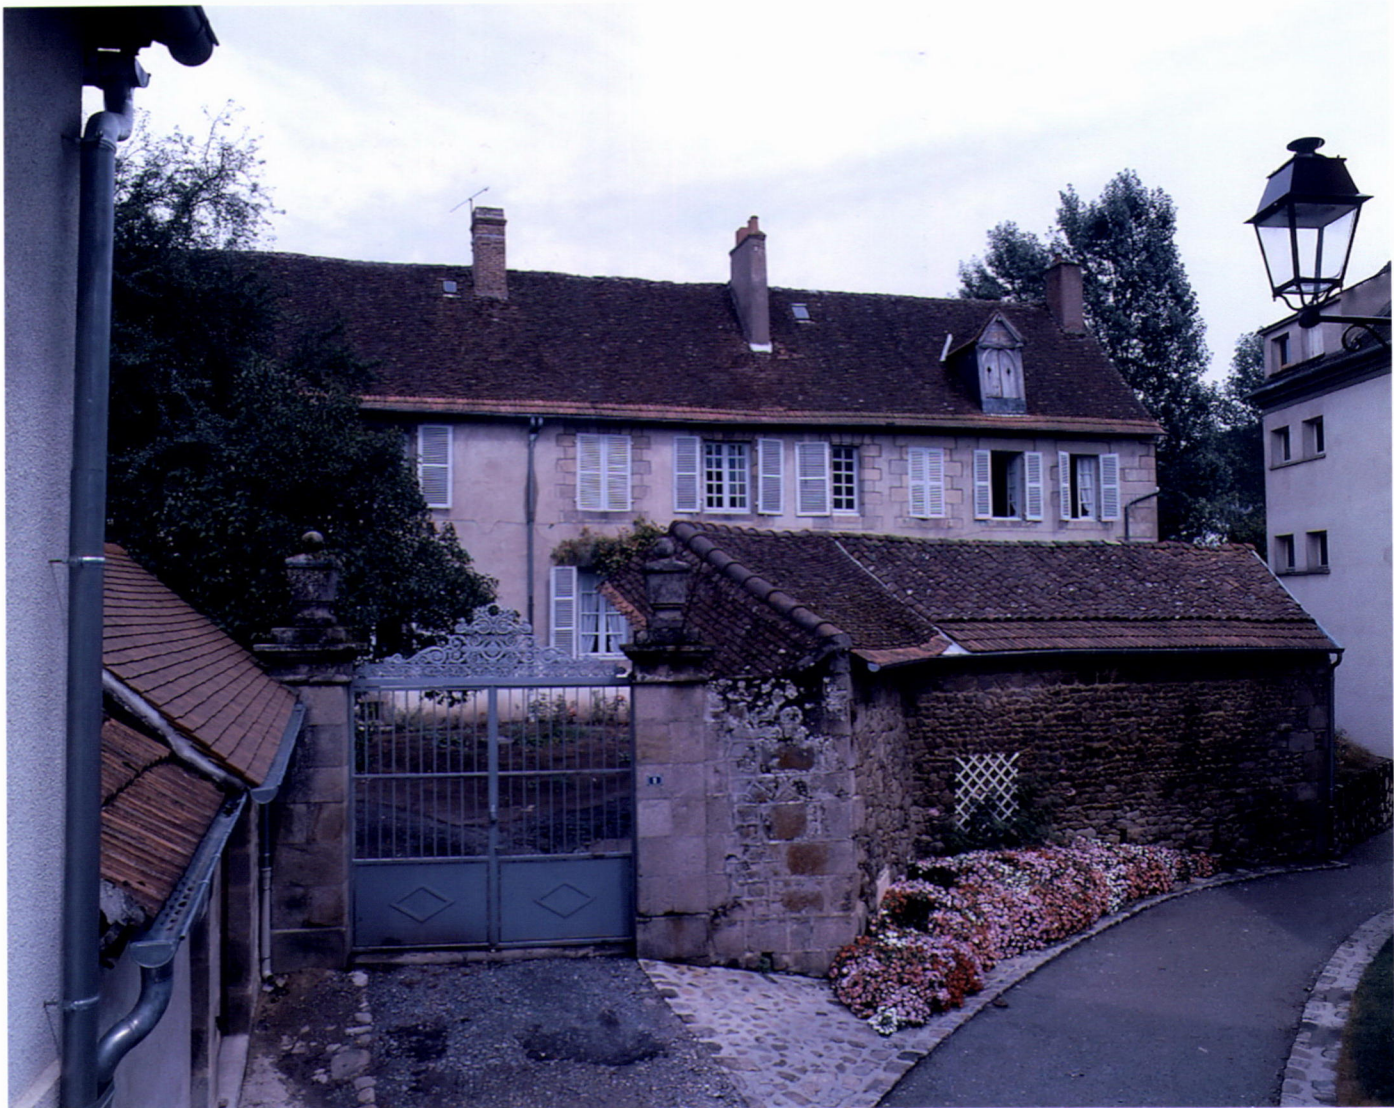
Fig. 2 Vue d'ensemble, depuis l'impasse Quinault, montrant le portail donnant accès à la cour, à sa droite, le toit du hangar et au fond, une partie de l'élévation antérieure de l'hôtel.

- Fig. 2 Vue d'ensemble, depuis l'impasse Quinault, montrant le portail 03230245XA
donnant accès à la cour, à sa droite, le toit du hangar et au fond, 03230226X
une partie de l'élévation antérieure de l'hôtel.

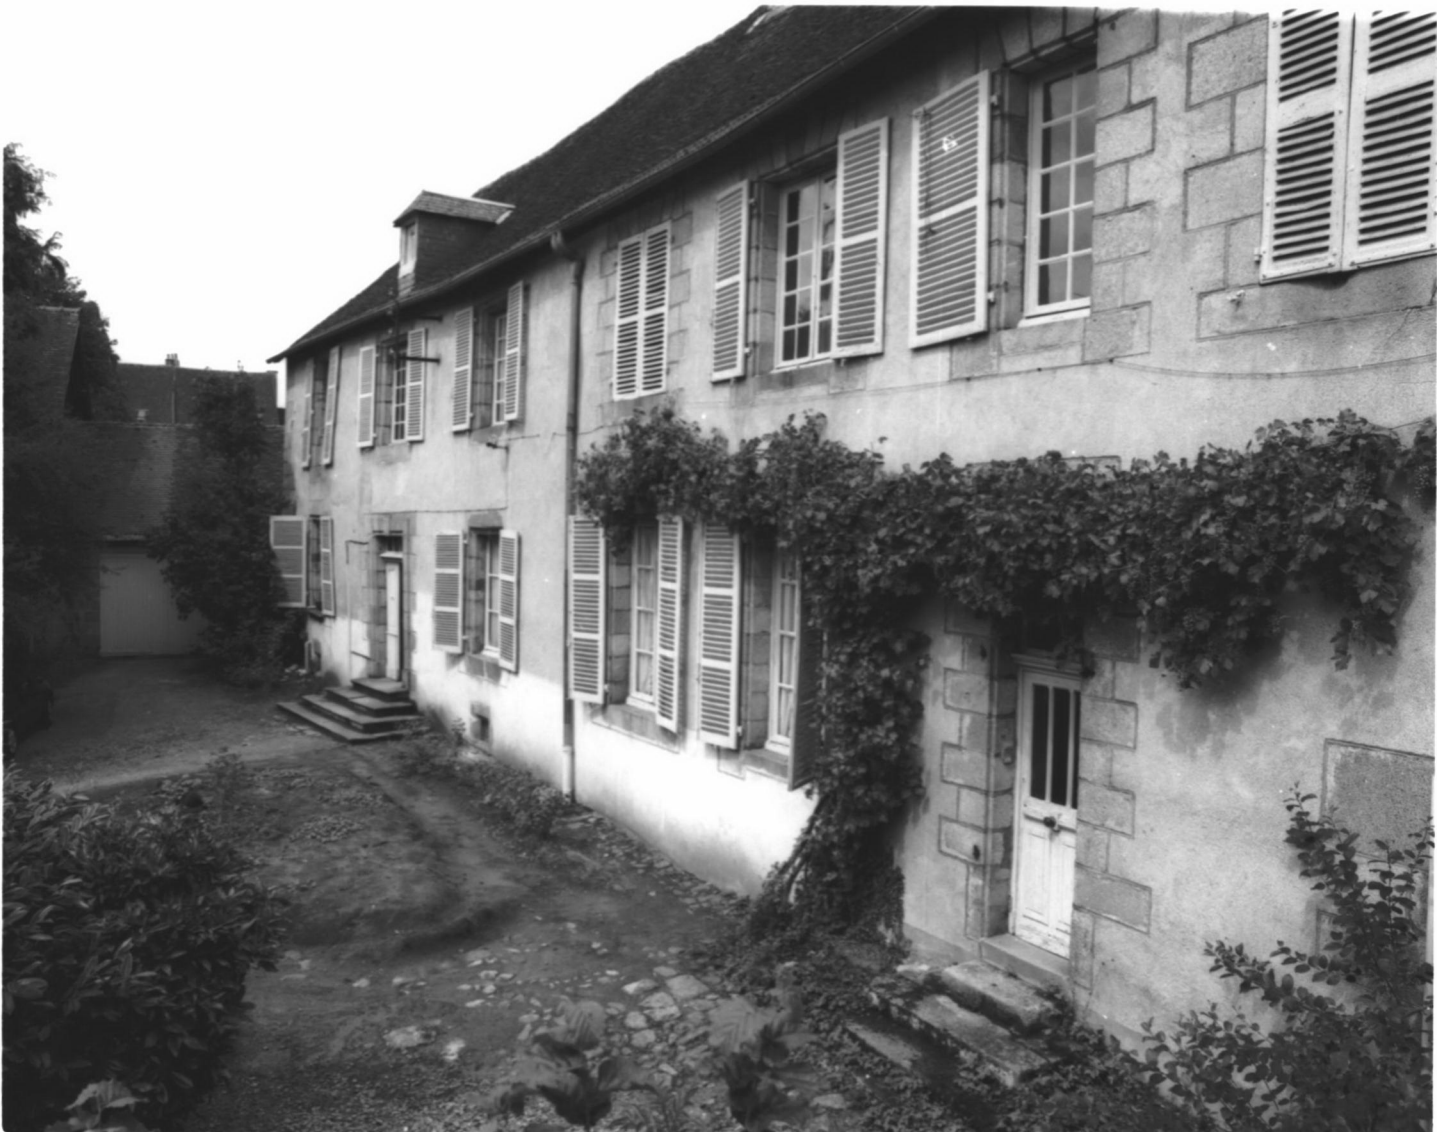
Fig. 3 Vue partielle, depuis le sud-ouest, de l'élévation antérieure donnant sur la cour. Au fond, à gauche, sont visibles les trois travées nord de la maison (partie la plus ancienne de la maison datant probablement 16e siècle).

- Fig. 3 Vue partielle, depuis le sud-ouest, de l'élévation antérieure 03230224X
donnant sur la cour. Au fond, à gauche, sont visibles les trois
travées nord de la maison (partie la plus ancienne de la maison
datant probablement 16e siècle).

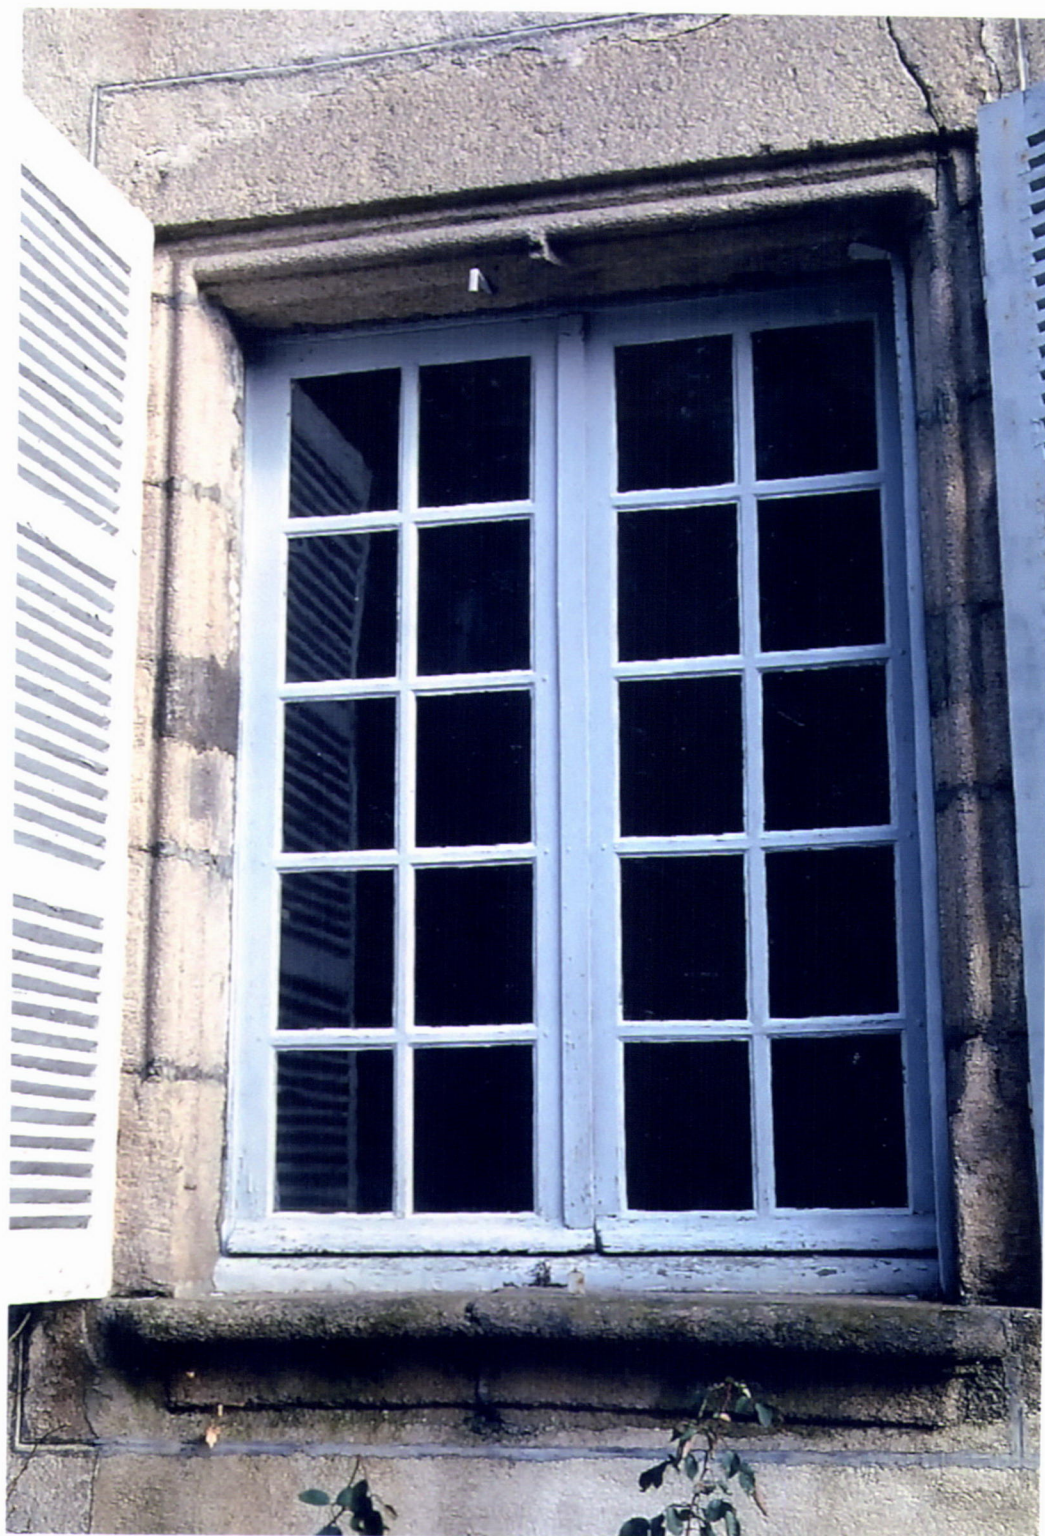
Fig. 4 Elévation antérieure de l'hôtel donnant sur la cour (partie datant du 16e siècle).
Vue de détail d'une fenêtre avec encadrement mouluré et appui saillant.

- Fig. 4 Elévation antérieure de l'hôtel donnant sur la cour (partie datant 05230035NUCAB
du 16e siècle).
Vue de détail d'une fenêtre avec encadrement mouluré et appui
saillant.

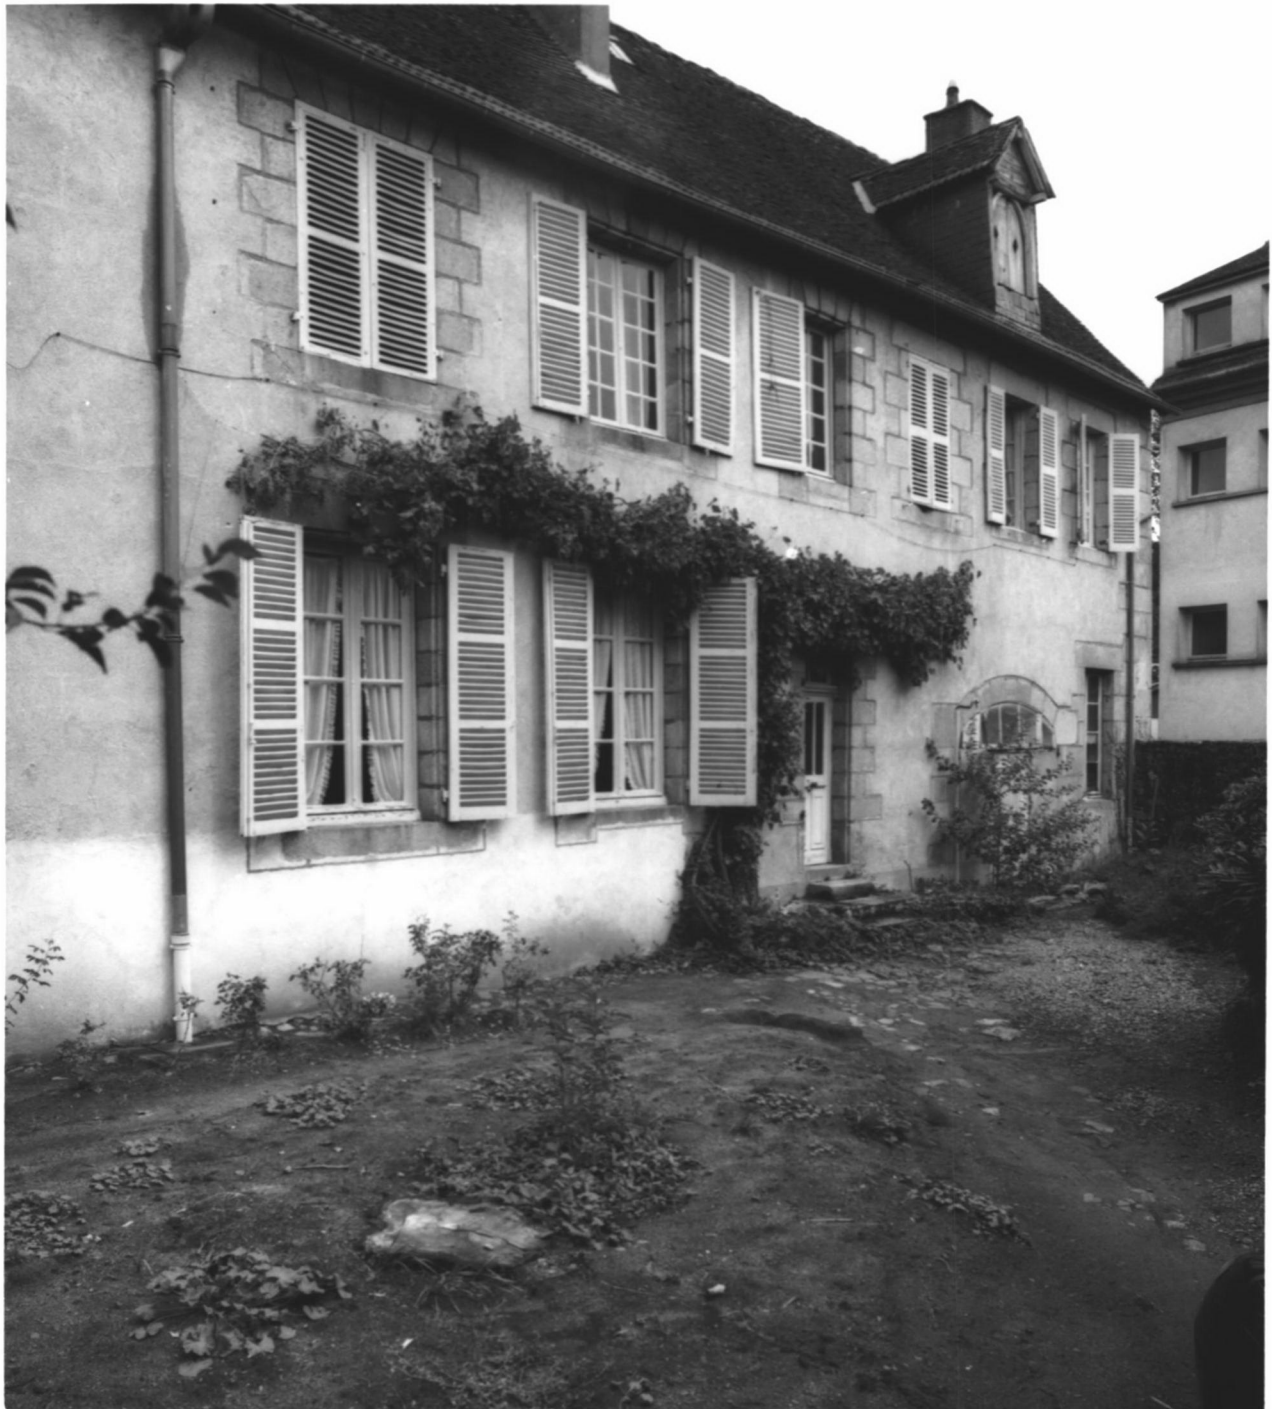
Fig. 5 Vue partielle de l'élévation antérieure donnant sur la cour.
Vue des élévations des deux parties de la maison ajoutées au 18e et au 19e siècle.
Phot. Inv. P. Rivière 03230225X

- Fig. 5 Vue partielle de l'élévation antérieure donnant sur la cour. 03230225X
Vue des élévations des deux parties de la maison ajoutées au 18e
et au 19e siècle.
