Localisation : 48  
Aire d'étude : La Canourgue  
Commune : Saint-Saturnin  
Titre courant : **église paroissiale Saint-Saturnin**  
Dénomination : église paroissiale  
Vocable : Saint-Saturnin

Référence : IA48000262

Dossier d'inventaire topographique établi en 1968, 1994 par Grandjouan Marie-Sylvie

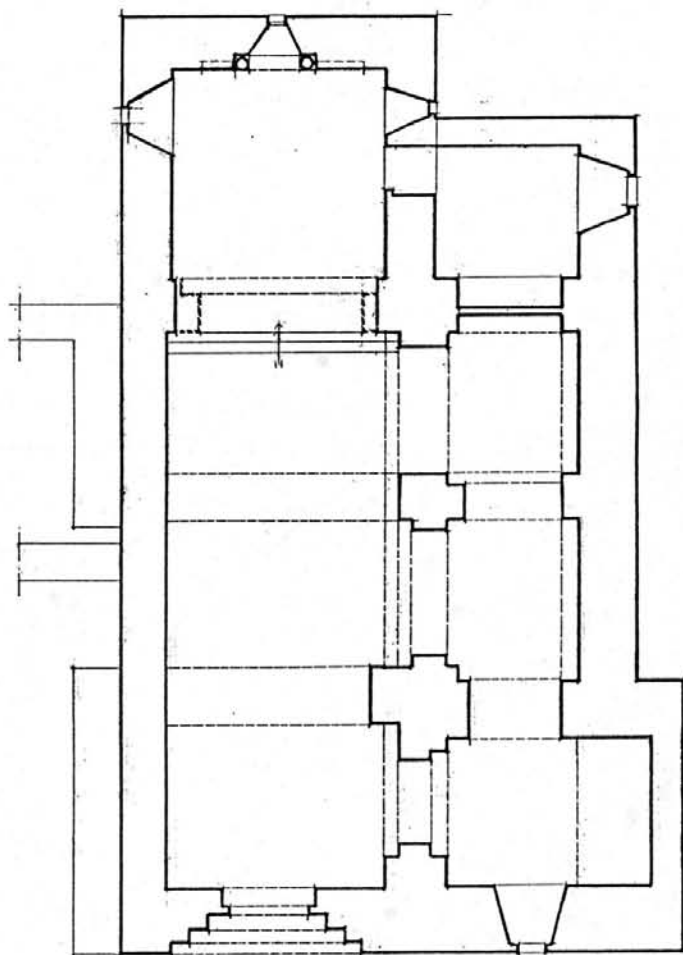
Pl. II Plan au niveau du sol. Relevé schématique M. Verrot

Parti de plan : plan allongé  
Vaisseaux et étages : 2 vaisseaux  
Couvrement : voûte en berceau plein-cintre

Eglise à un vaisseau principal voûté en berceau brisé et un collatéral; chœur voûté en berceau à chevet plat; les voussures de la fenêtre axiale du chœur retombent sur des chapiteaux à crochet ornés d'oiseaux. Vestiges de décor peint dans le chœur : représentation du Saint-Esprit au dessus de la fenêtre axiale. Le clocher est couvert d'une flèche carrée

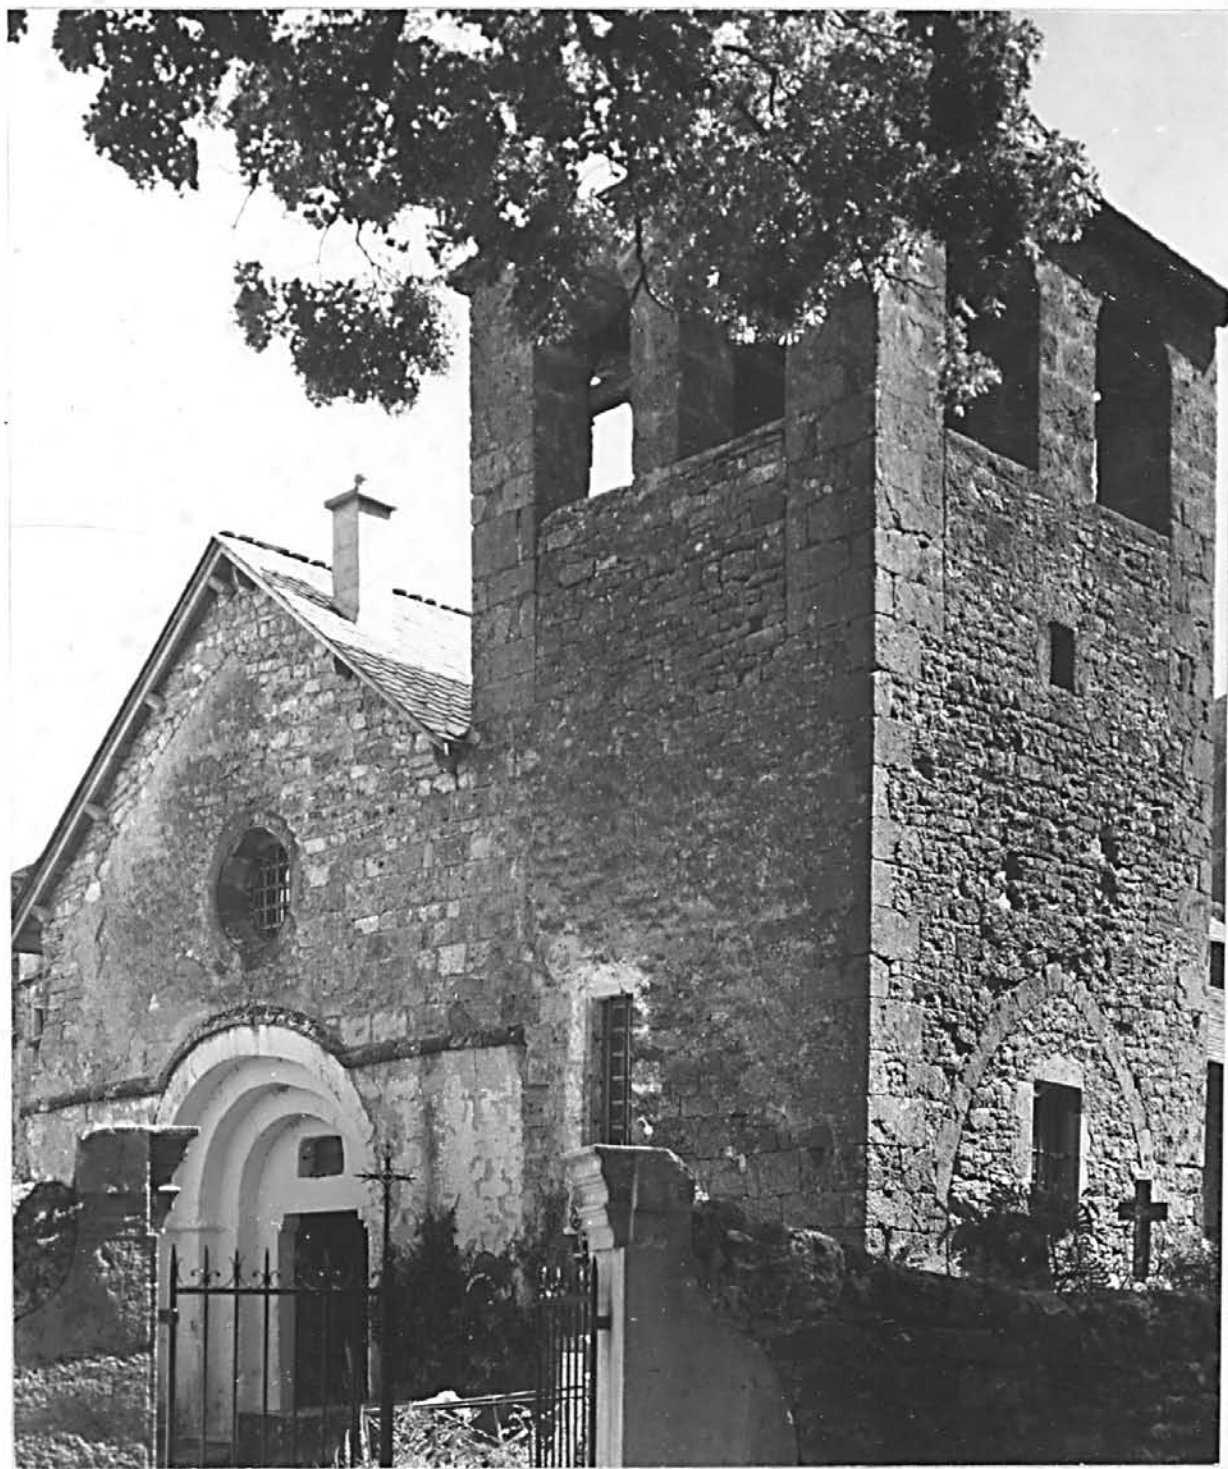
3. Elévation Ouest.

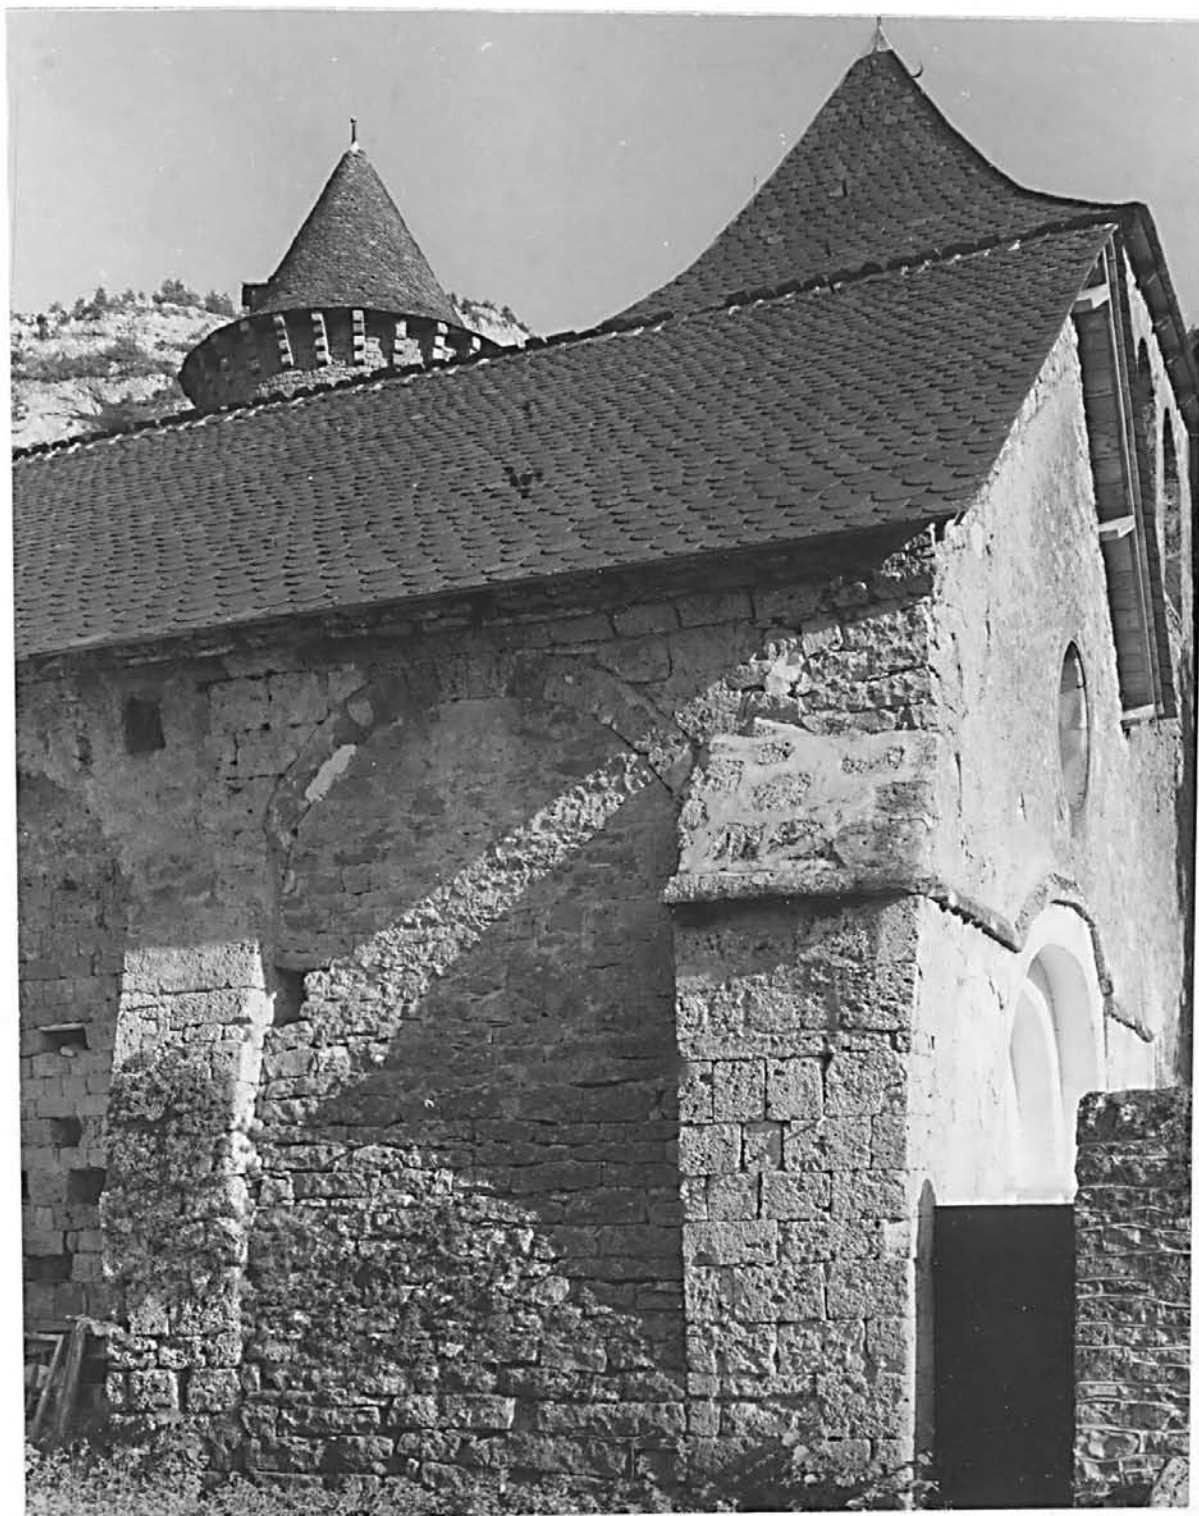
4 - Elévation Nord de la nef.

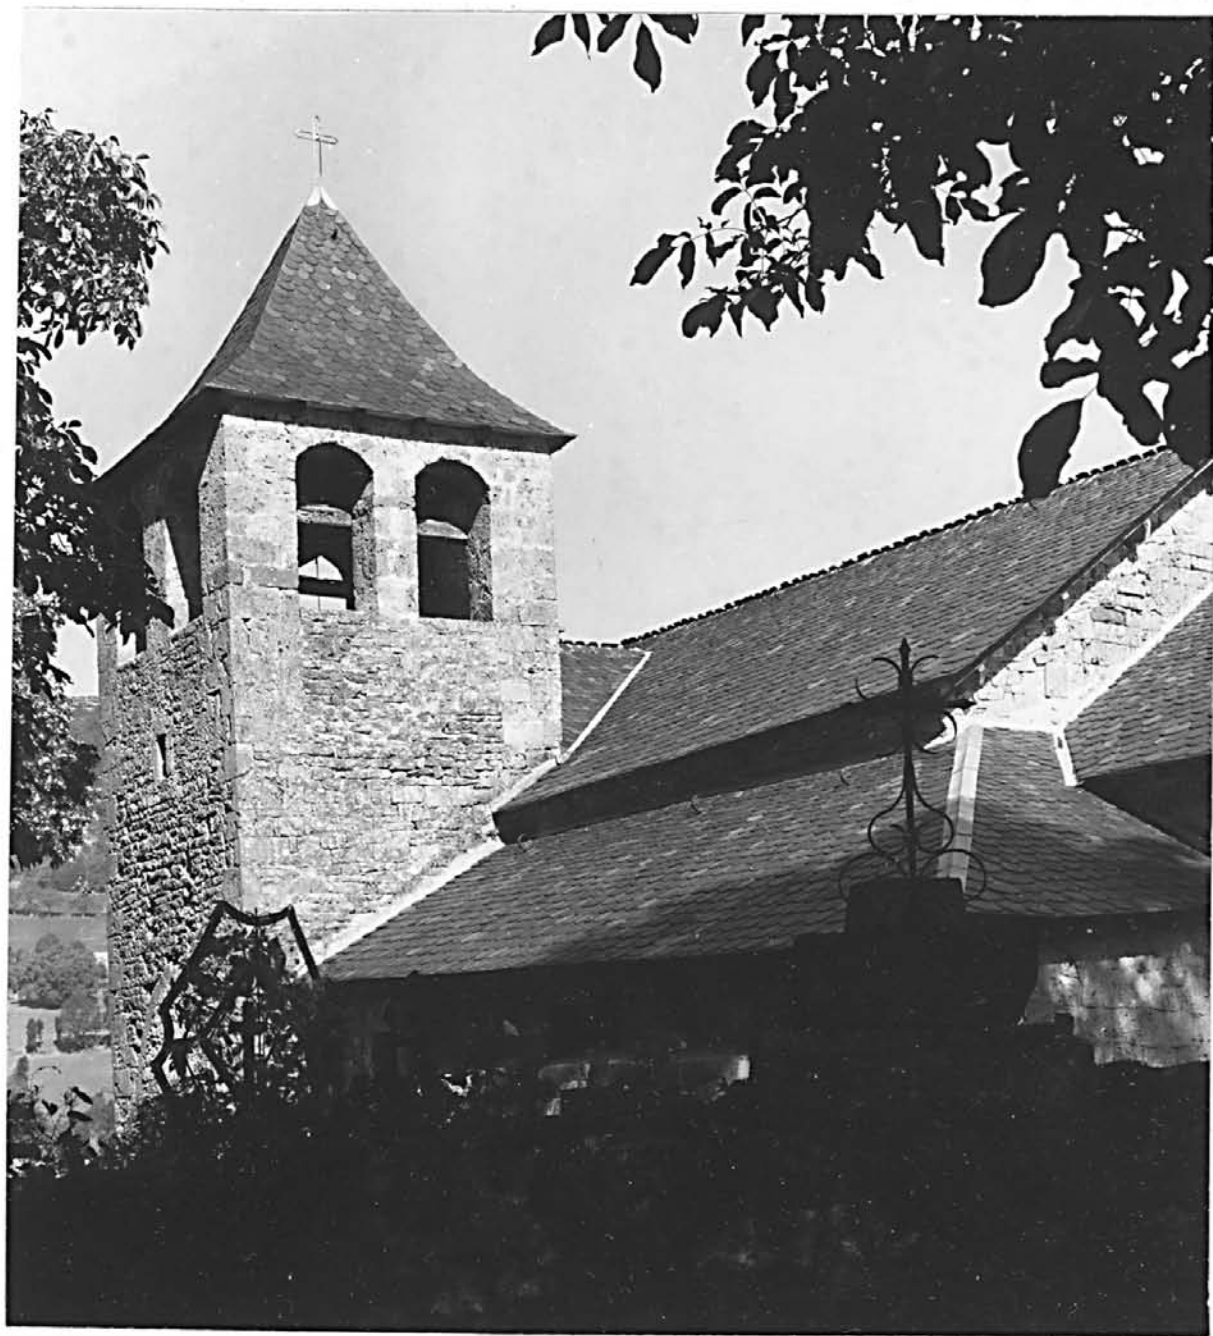
5. Le clocher et les toitures; vue prise du Sud-Est.

**COUVERTURE** : toit à longs pans; flèche carrée

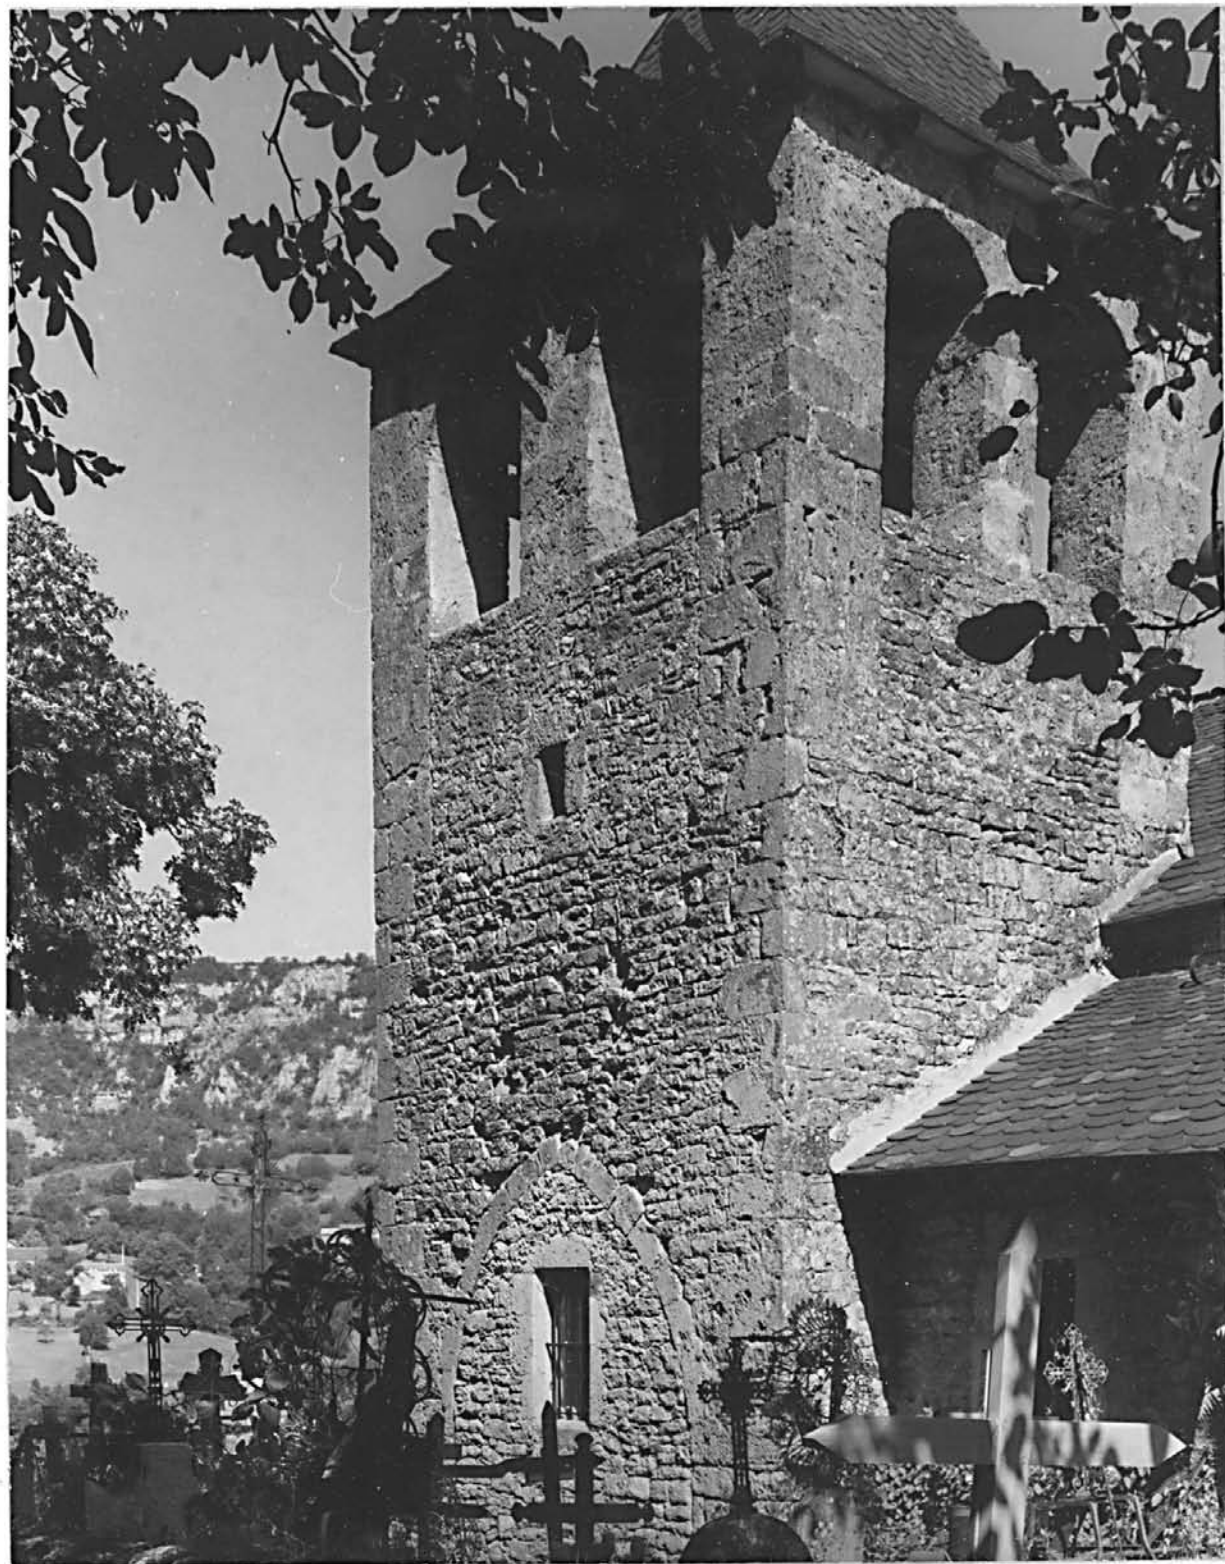
6 - Le clocher, élévations Sud et Est.

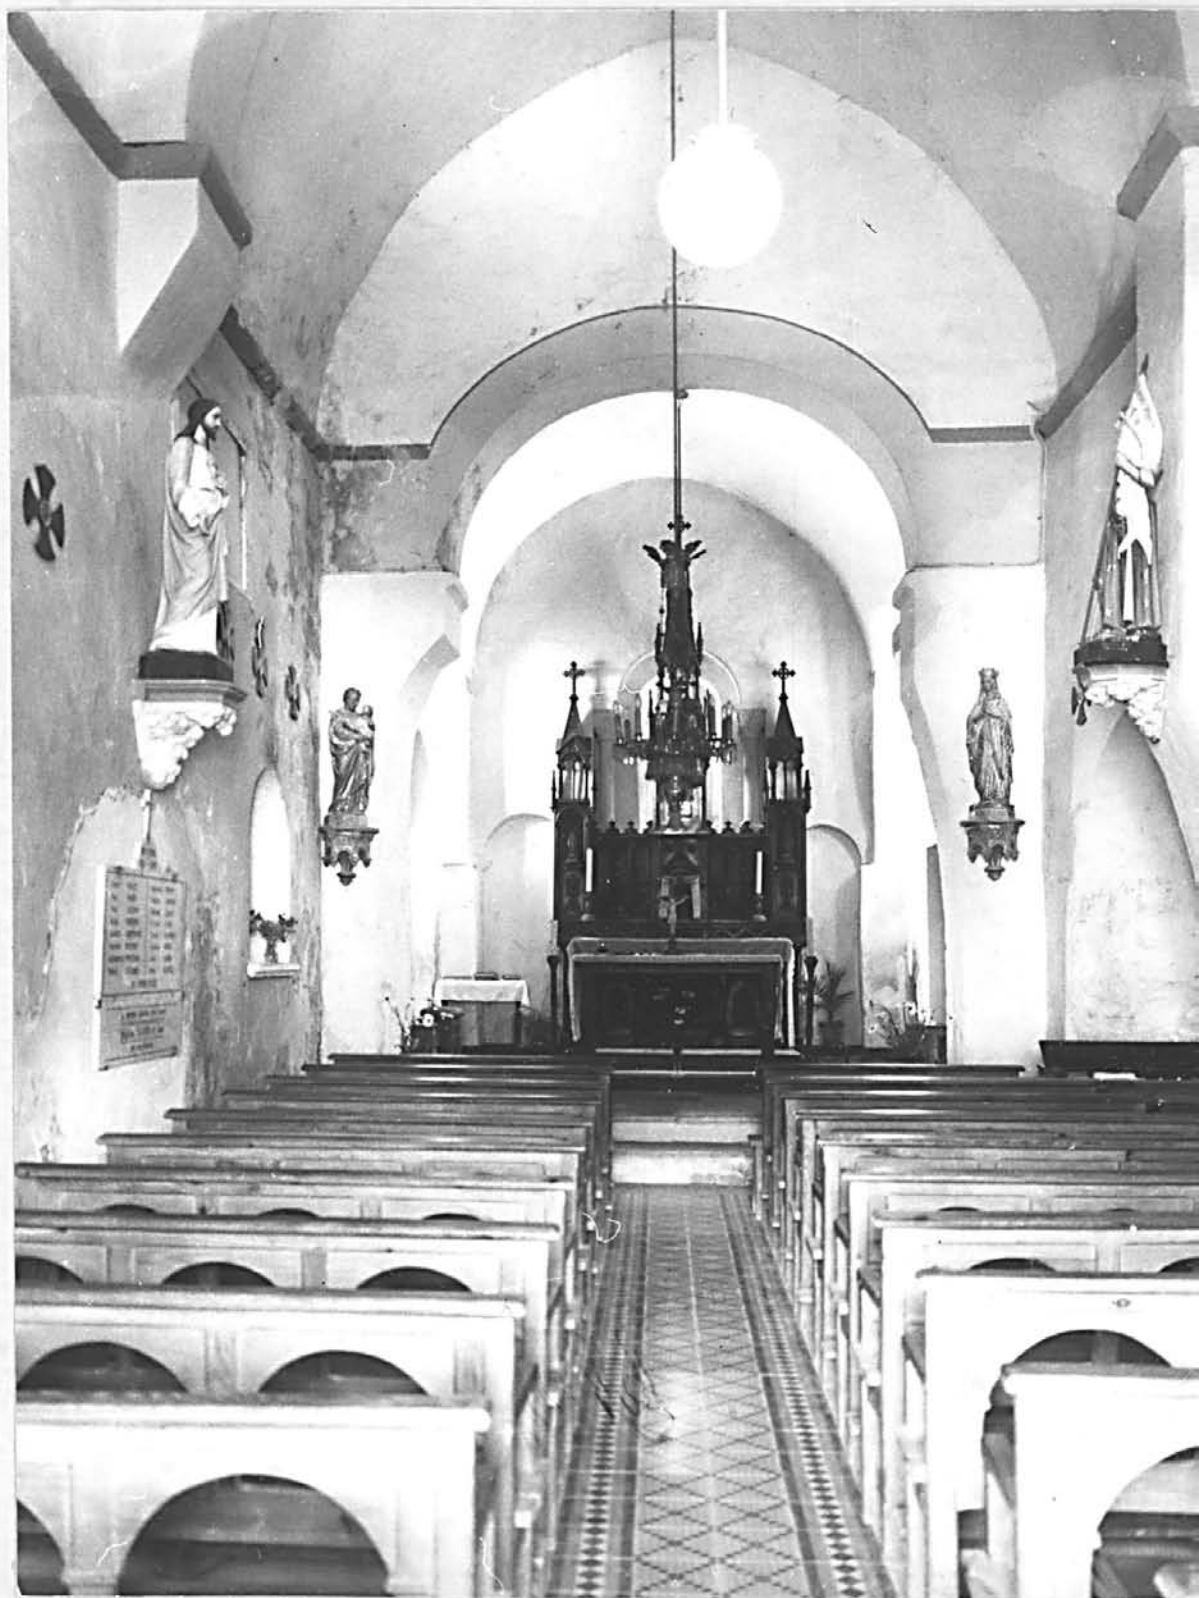
7 - Vue d'ensemble de la nef, prise vers le chœur.

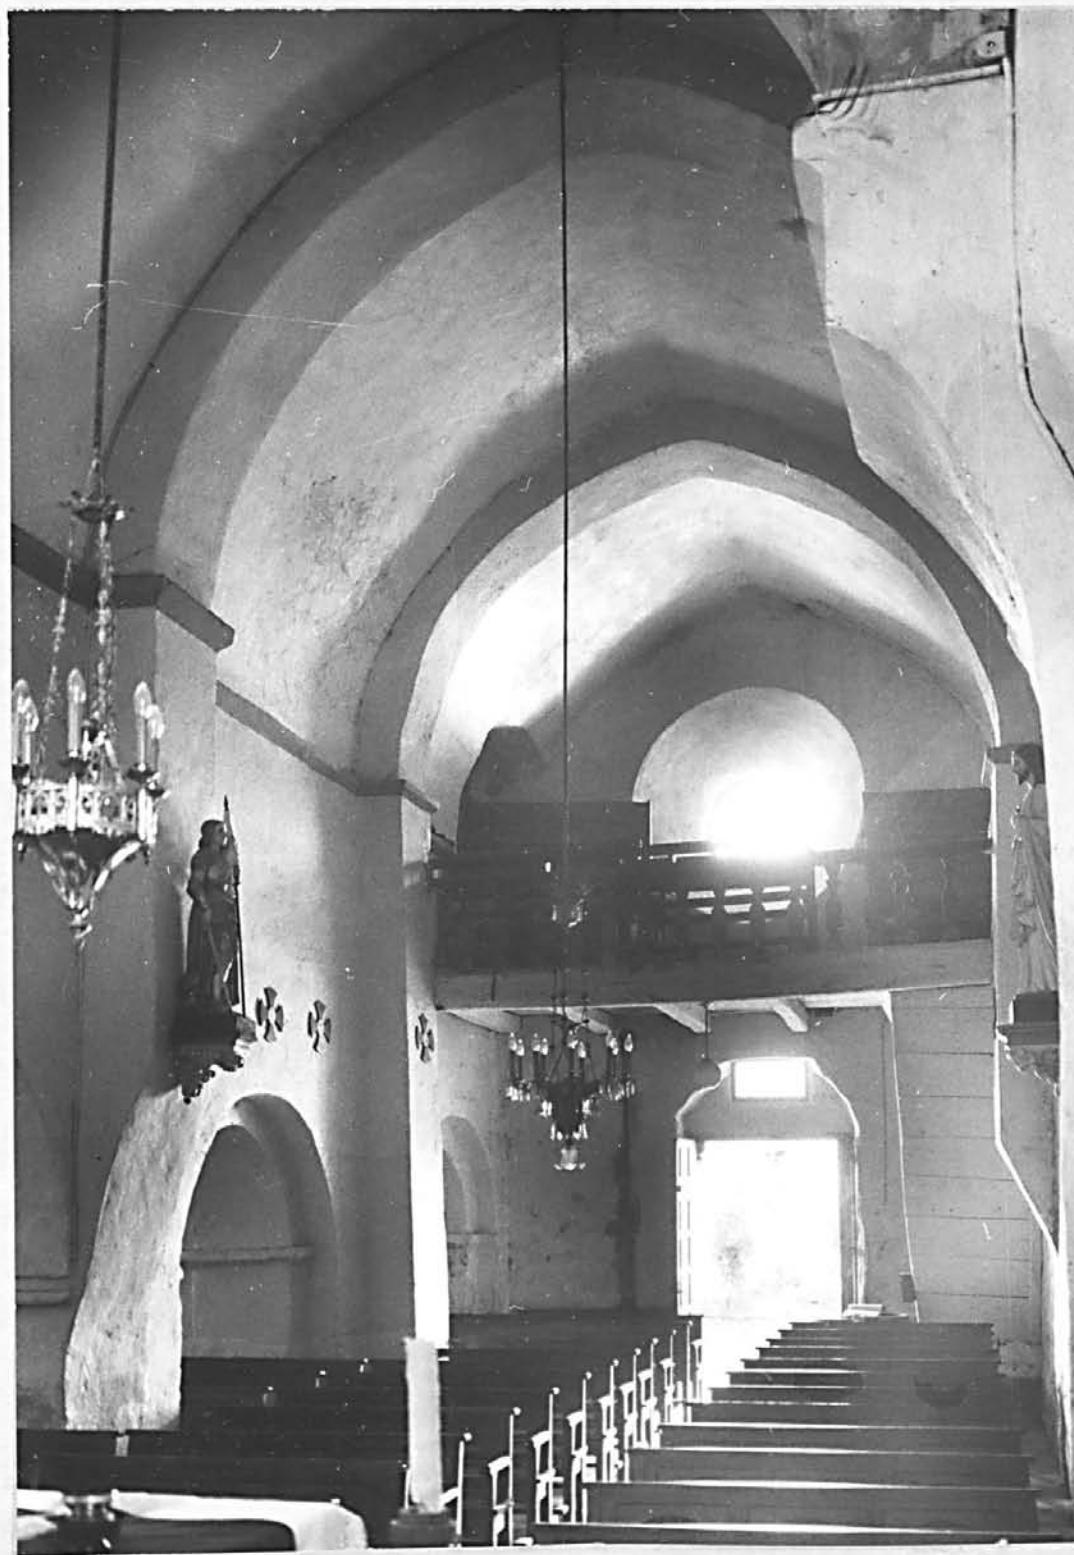
8. Vue d'ensemble de la nef, prise vers l'entrée.

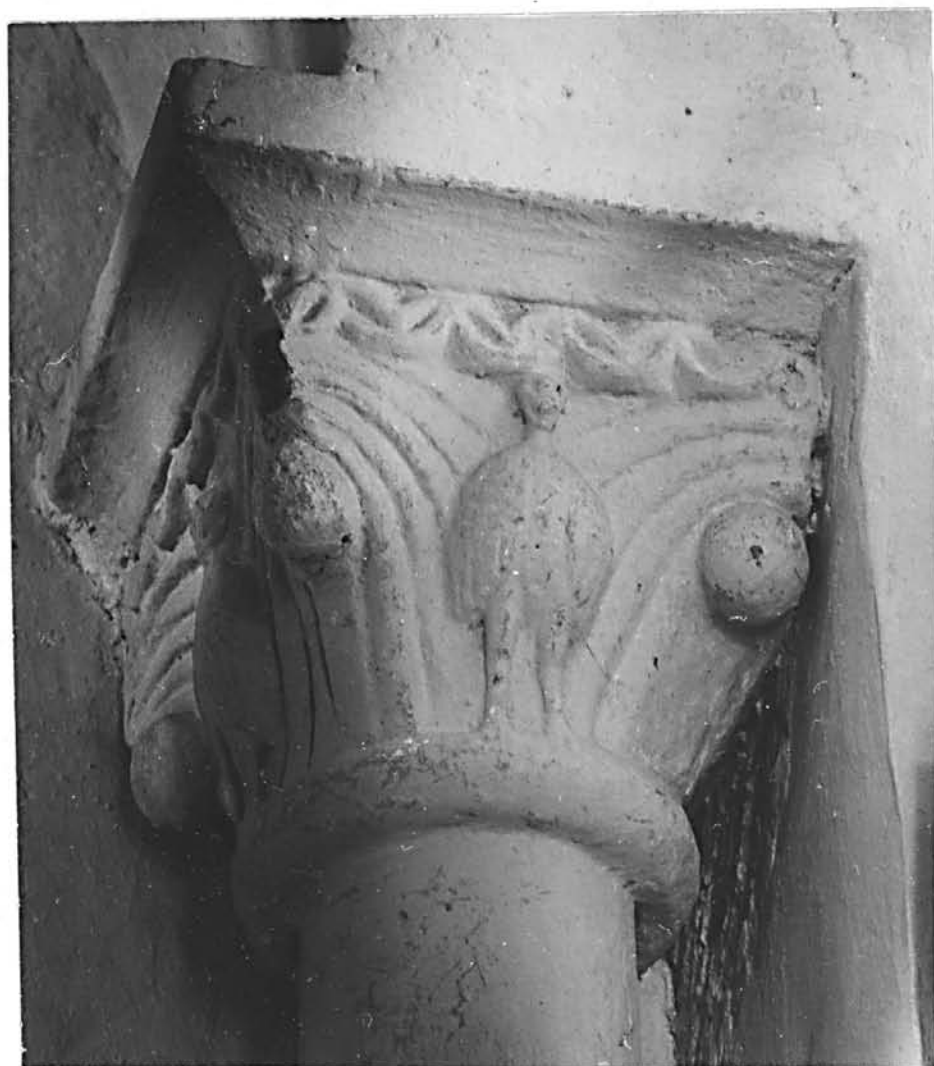
9- Fenêtre axiale du choeur. Chapiteau.
