Localisation : 48 Référence : IA48000332  
 Aire d'étude : Le Massegros  
 Commune : Saint-Rome-de-Dolan  
 Lieu-dit : Almières  
 Adresse : 1ère ferme  
 Titre courant : ferme  
 Dénomination : ferme

Dossier d'inventaire topographique établi en 1968, 1995 par Grandjouan Marie-Sylvie

## 1<sup>ère</sup> FERME

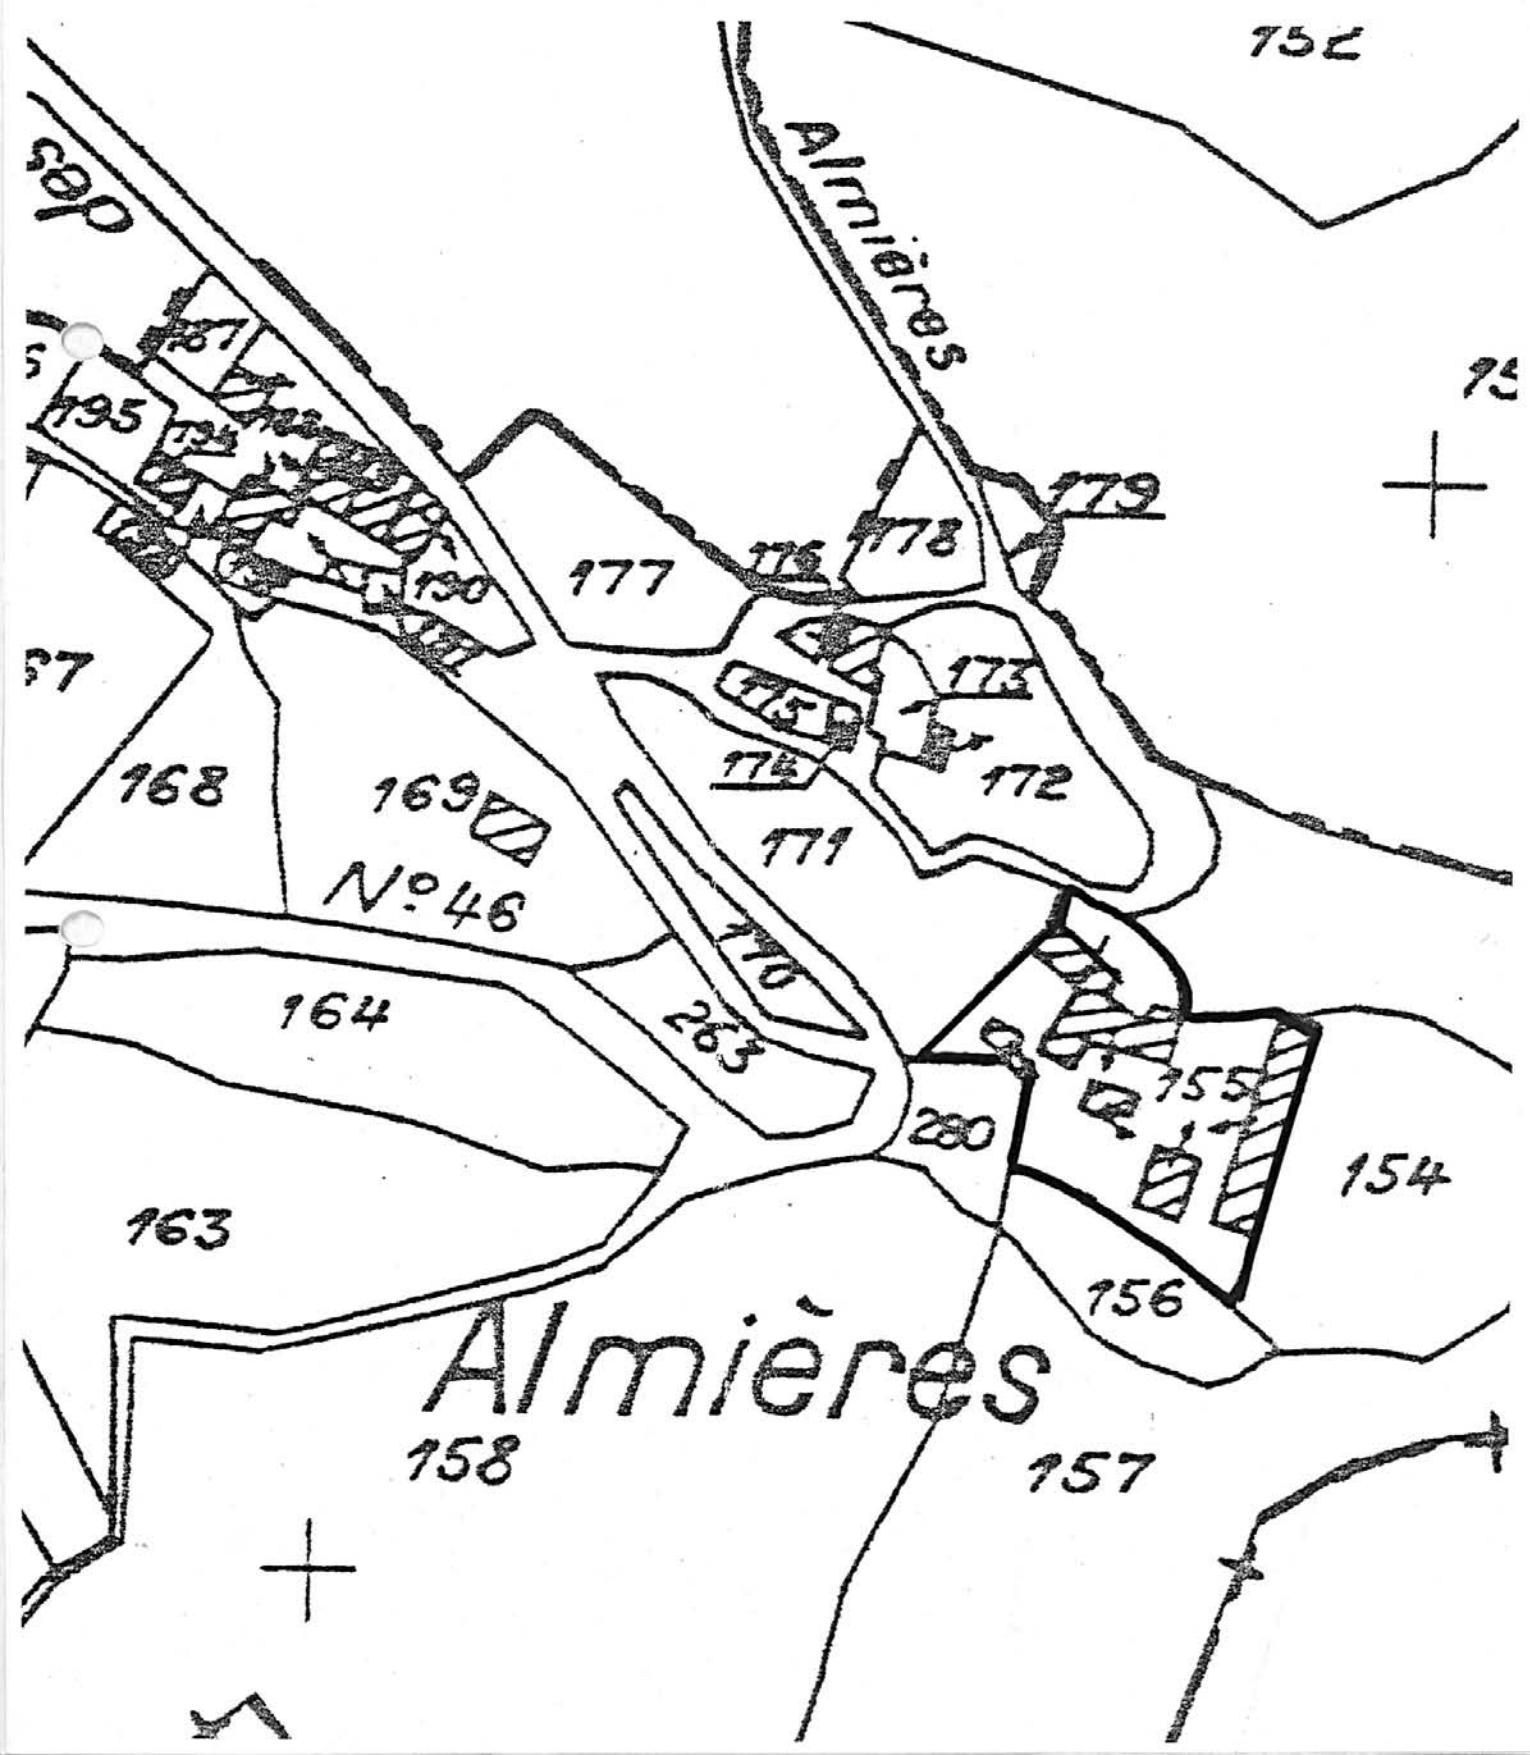
Localisation de la ferme . Extrait du plan cadastral 1938, section A. Echelle 1/2500 ; agrandi

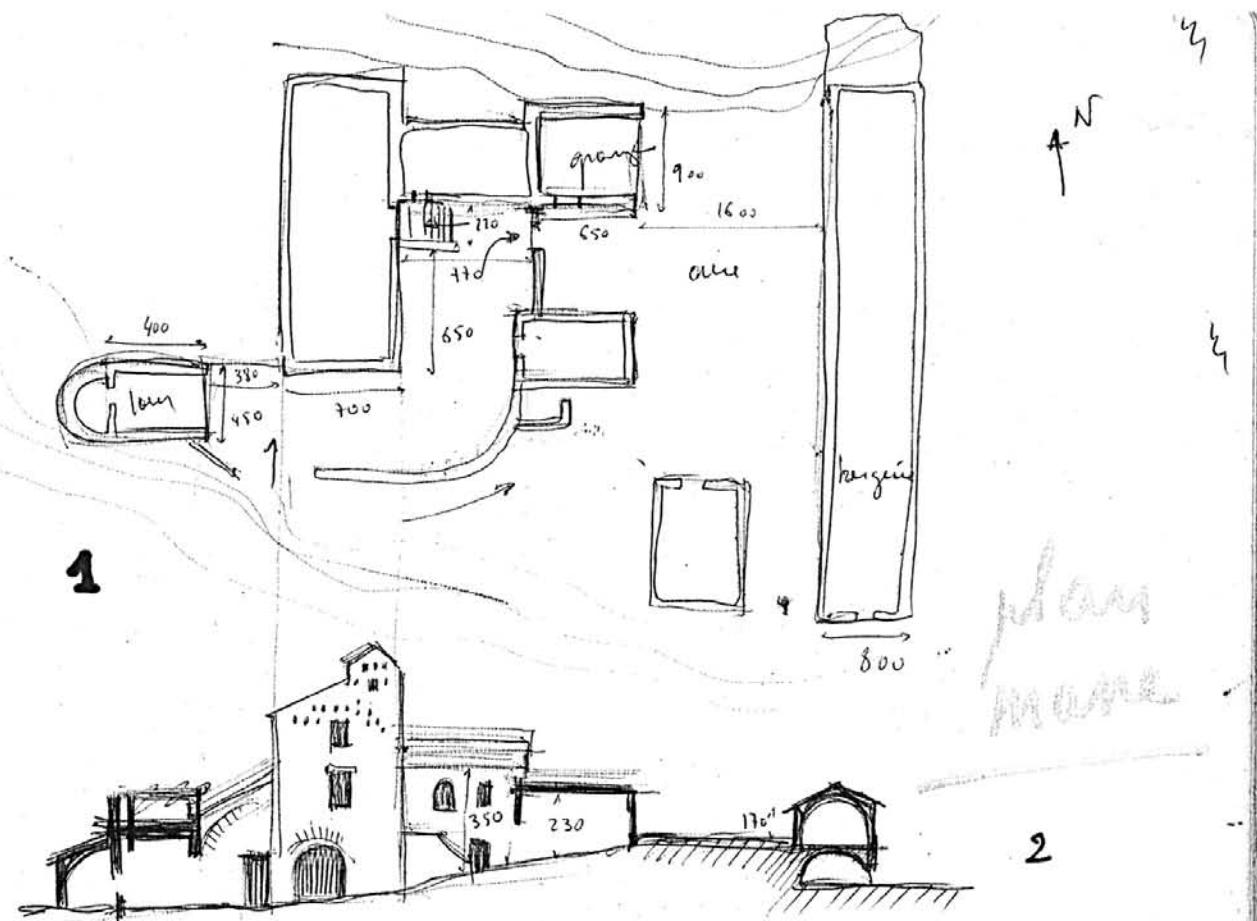
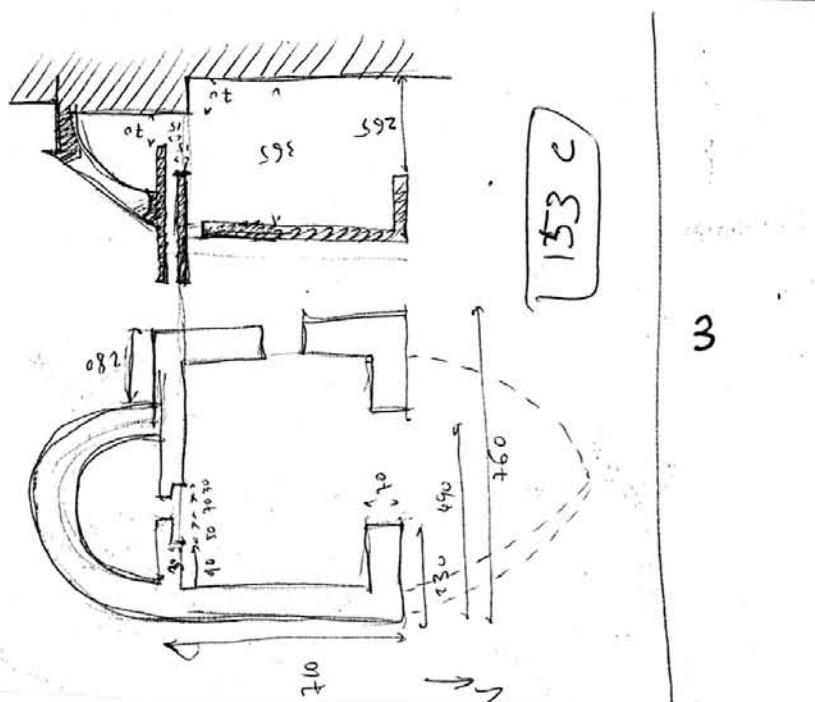
1- plan masse ; 2- coupe d'ouest en ouest en avant de l' élévation sud ; 3- plan et coupe du four à pain. Extrait du carnet de croquis de R. Domon, 1968 © Inventaire Languedoc-Roussillon

Bâtiment principal : plan en équerre ouvrant sur une cour fermée par un mur de clôture. L'accès principal à la cour se fait par une porte charretière. Le corps de bâtiment nord est prolongé à l'est par un hangar voûté en berceau brisé ouvrant sur l'aire à battre. Le corps de bâtiment sud présente un mur pignon tourné vers la vallée et une tour pigeonnier couverte d'un toit en bâtière. Le logis occupe l'étage des deux corps de bâtiment dont les rez-de-chaussée voûtés en berceau plein-cintre étaient des bergeries; un escalier extérieur distribue les deux parties du logis; les combles sont voûtés en berceau brisé. A l'est de l'aire à battre, grange voûtée en berceau brisé construite sur une bergerie voûtée en berceau plein-cintre. Tous les bâtiments sont construits avec un appareil de moellons équarris et assisés ; les toits sont couverts de lauzes calcaires posées sur l'extrados de la voûte

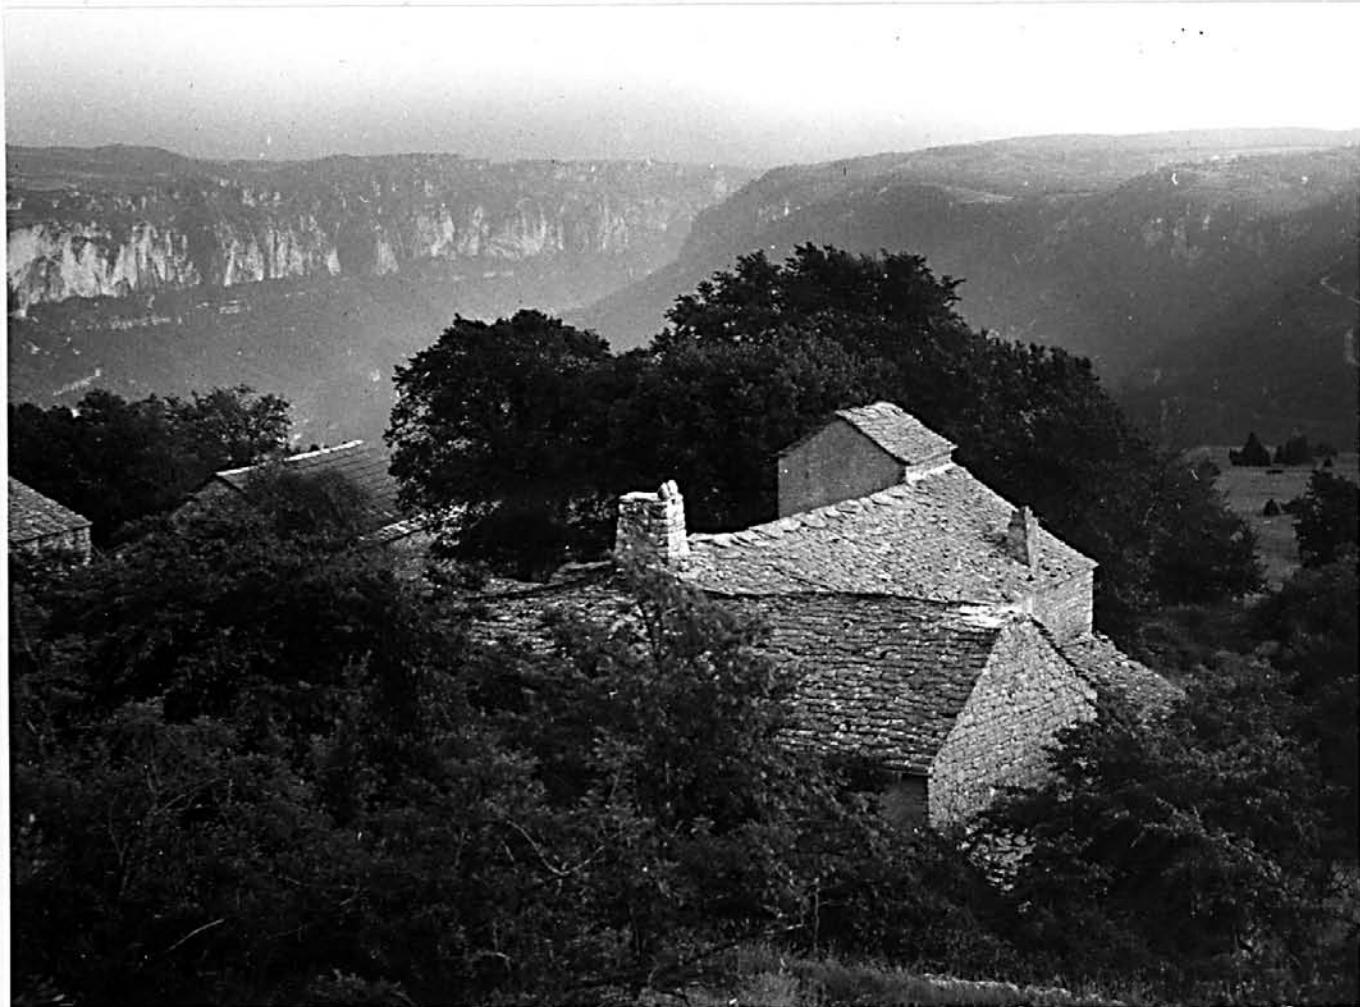
Photo J. VALLON  
n° 68.48.1482 X

Vue d'ensemble des toitures, prise du Nord.

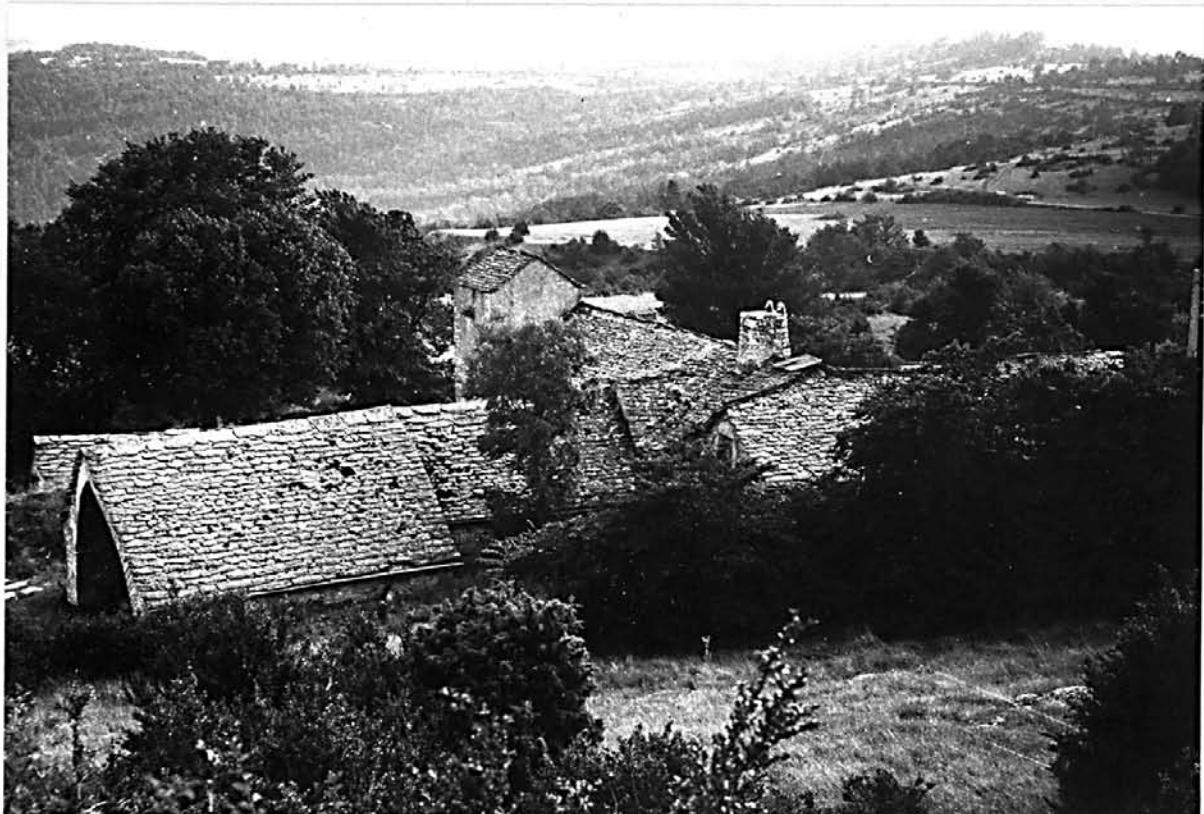
Photo J. VALLON  
n° 68.48.1485 X

Vue d'ensemble prise du Nord-Est.

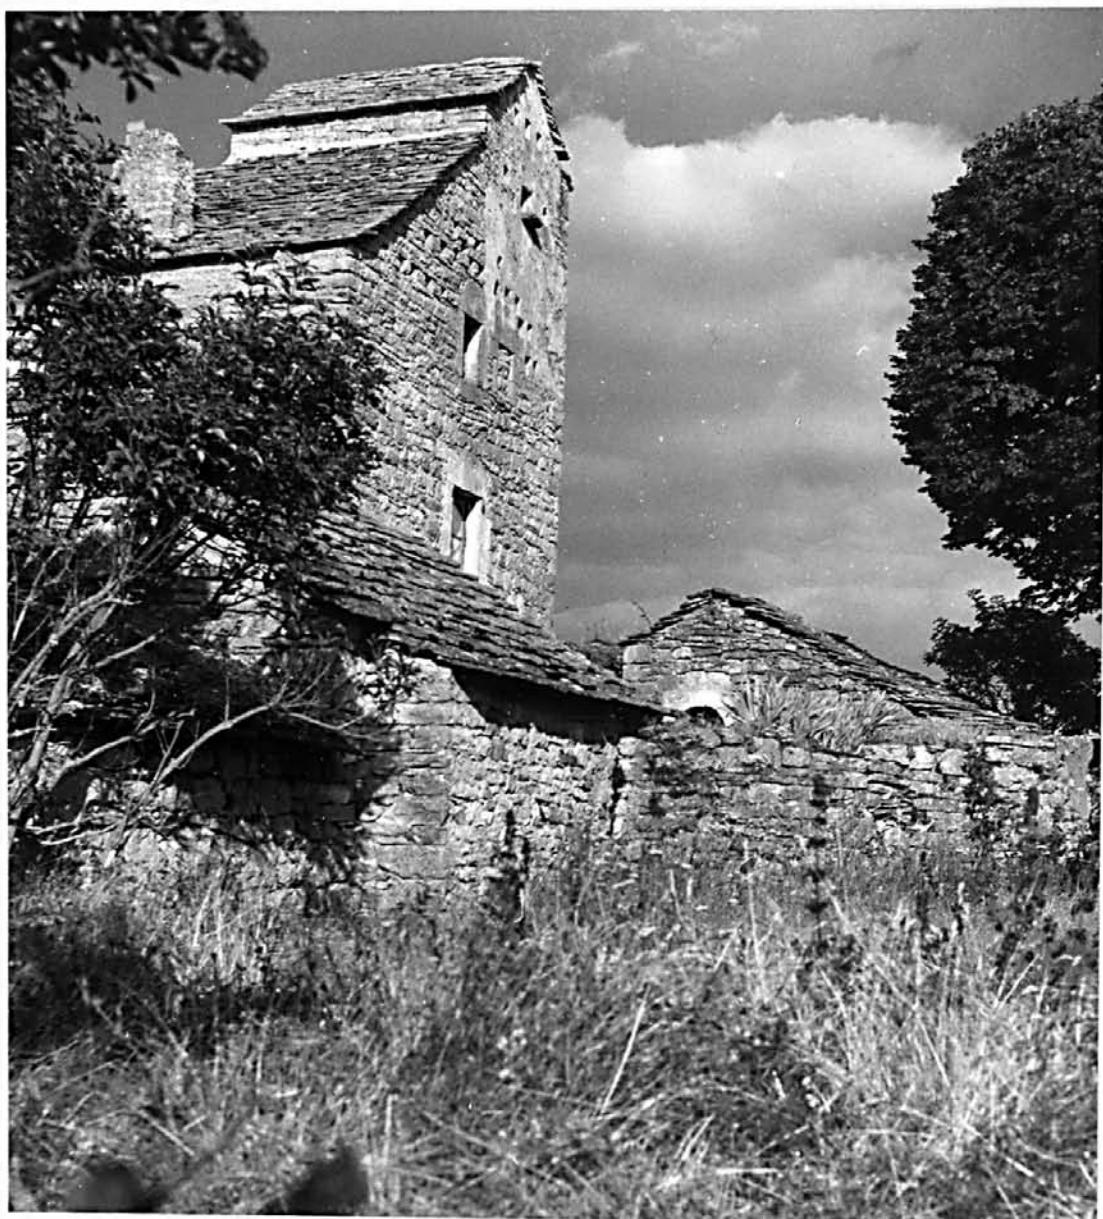
Photo J. VALLON  
n° 68.48.1476 X

Le pigeonnier, vue prise du Sud-Est.
