Département : 51  
Aire d'étude : MONTMORT LUCY  
Commune : CHAMPAUBERT  
Dénomination : EGLISE PAROISSIALE  
Vocabulaire : SAINT REMI

Dossier d'INVENTAIRE TOPOGRAPHIQUE établi en 1993 par INGUENAUD VIRGINIE

51 CHAMPAUBERT  
EGLISE PAROISSIALE Saint-Remi

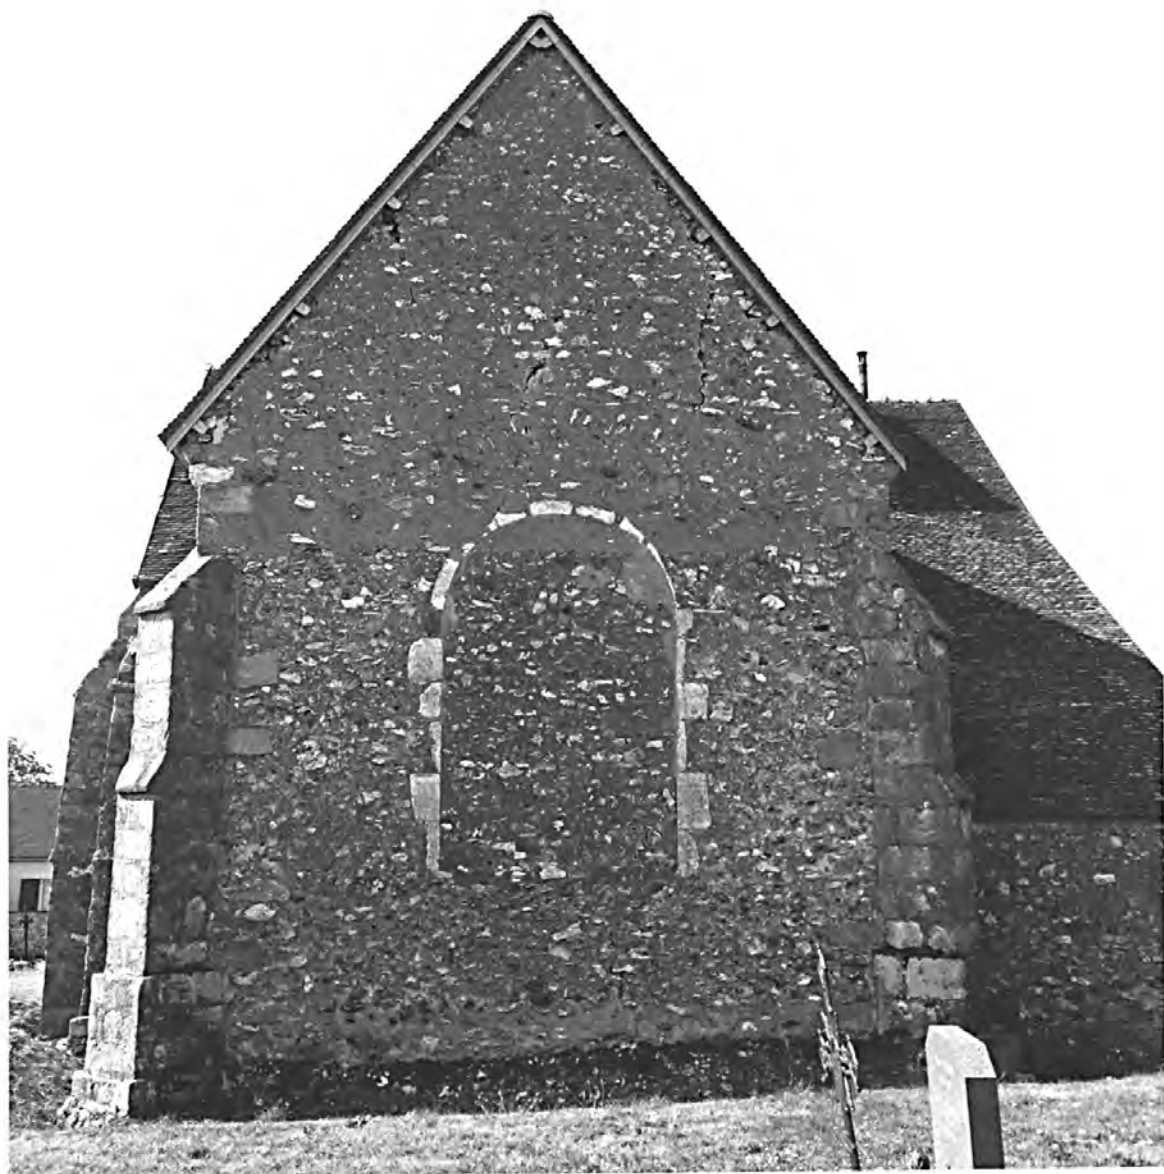
Fig. 1 Le massif est

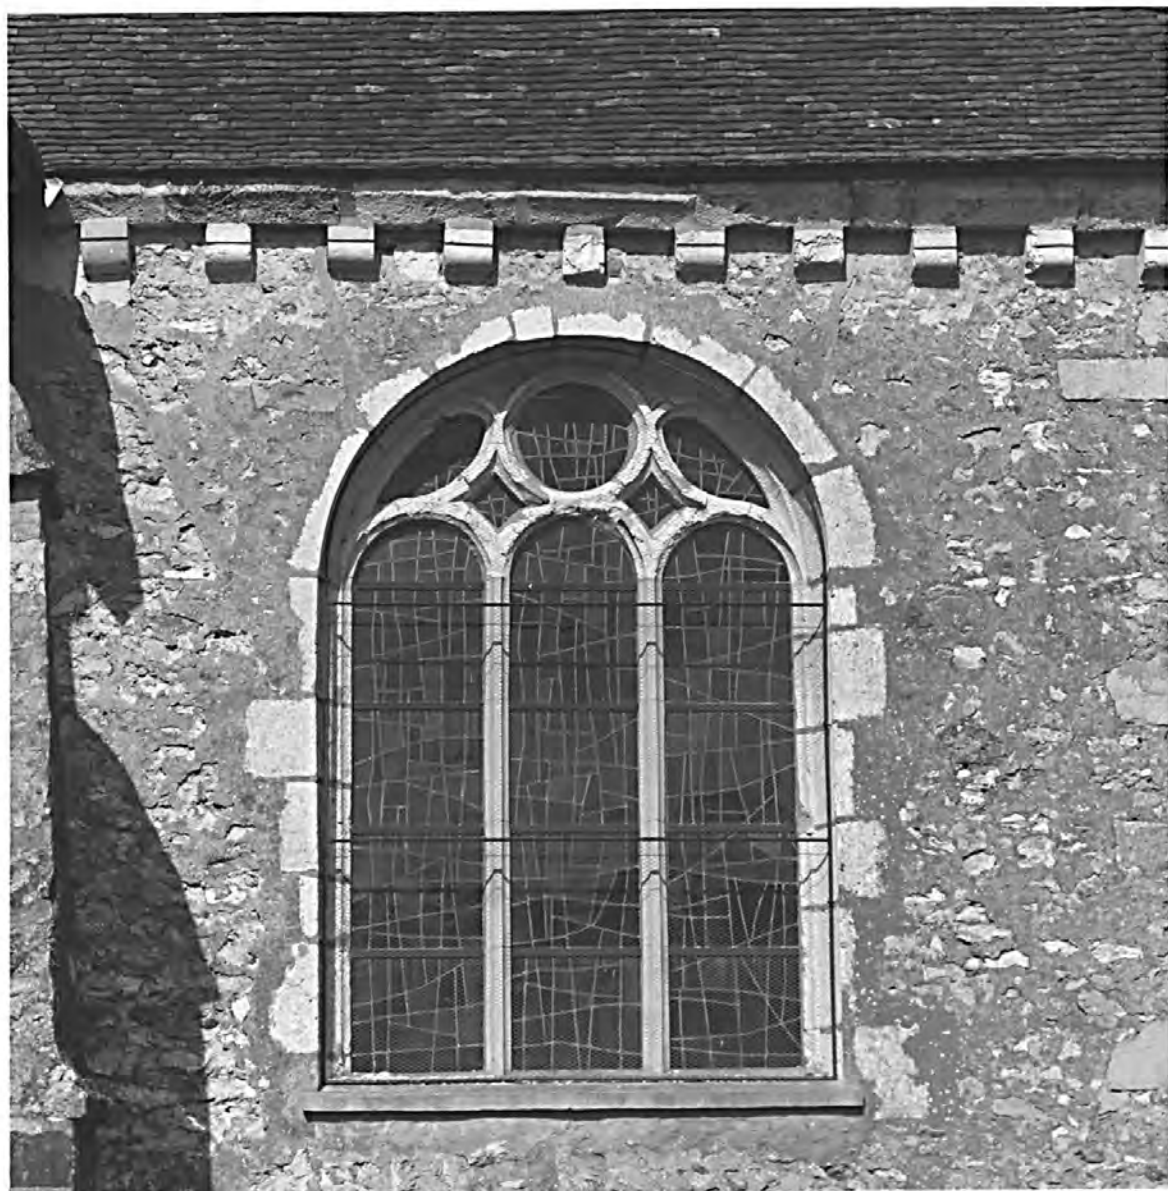
Fig. 3 Côté sud : baie avec remplage Renaissance

EDIFICE AYANT CHANGE D'ORIENTATION ; GROS OEUVRE ROMAN MAIS AVEC INEVITABLES REMANIEMENTS AU 13E ET AU 16E SIECLES (BAIES)

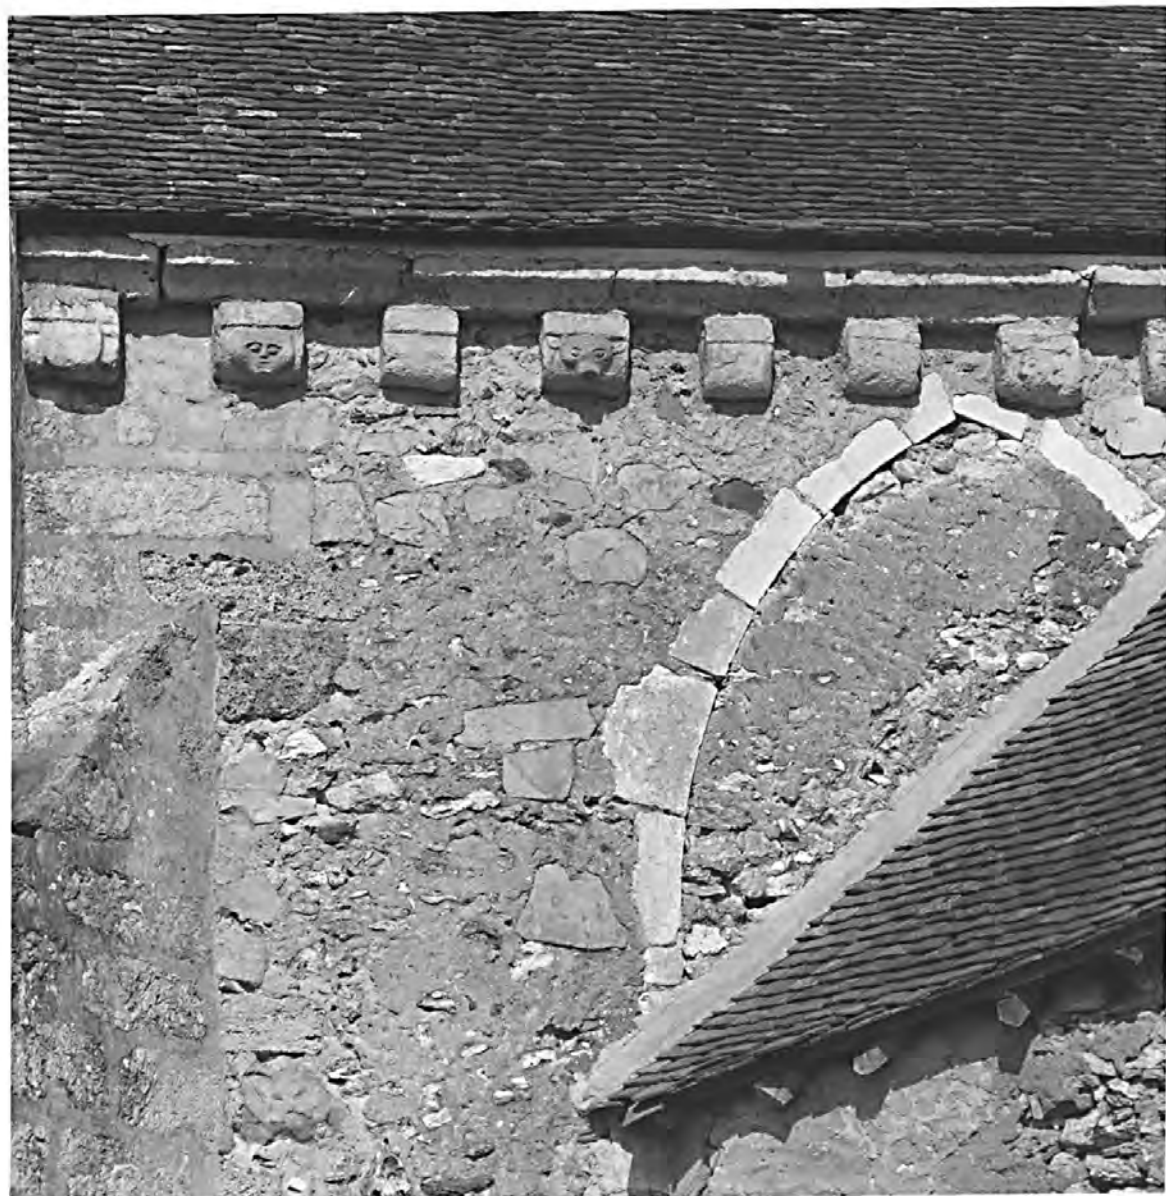
Fig. 4 Nef, côté sud, détail : modillons sculptés (1)

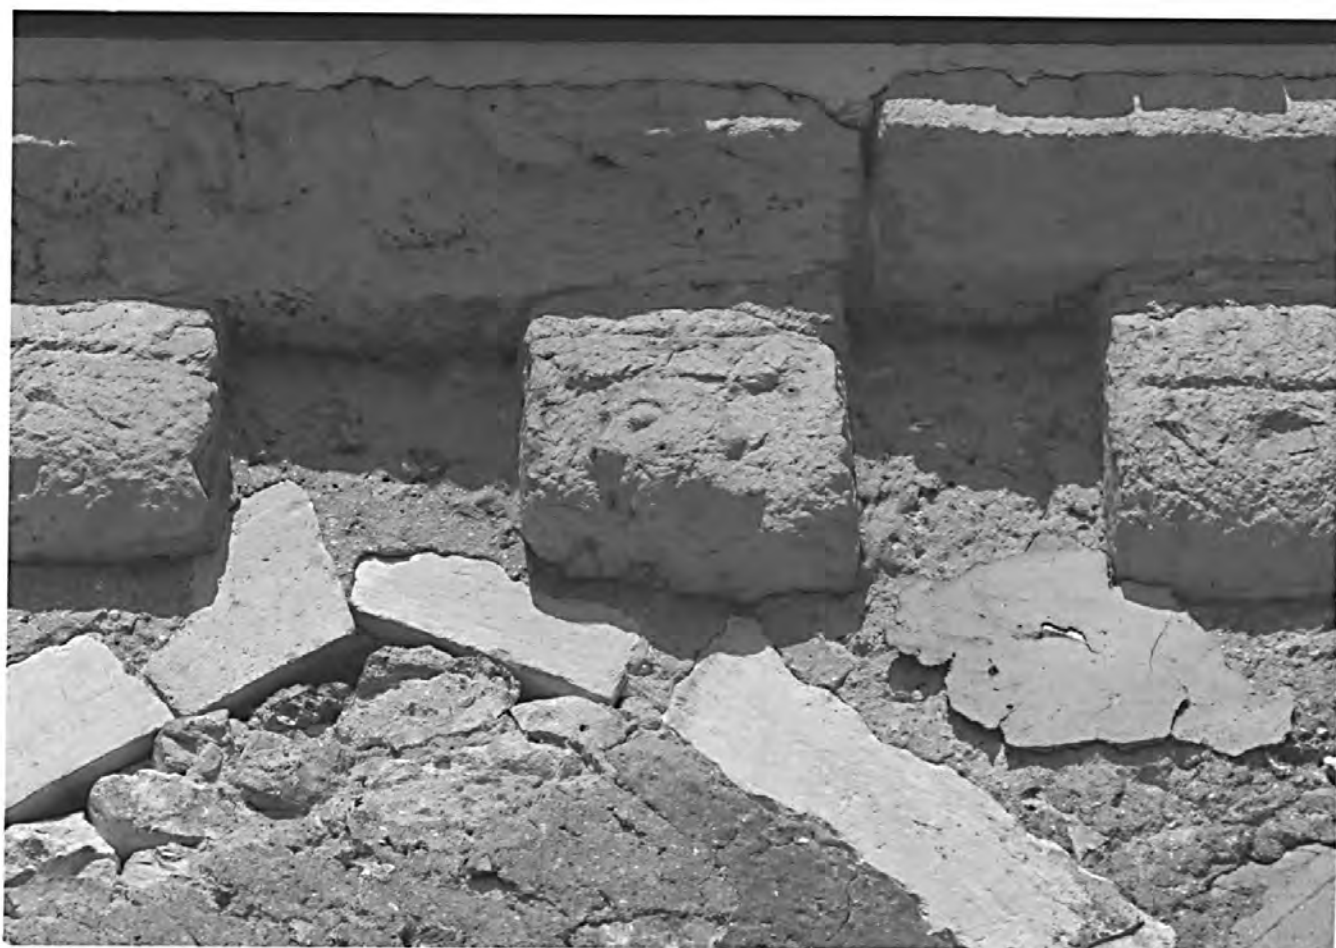
Fig. 5 Nef, côté sud, détail : modillons (2)

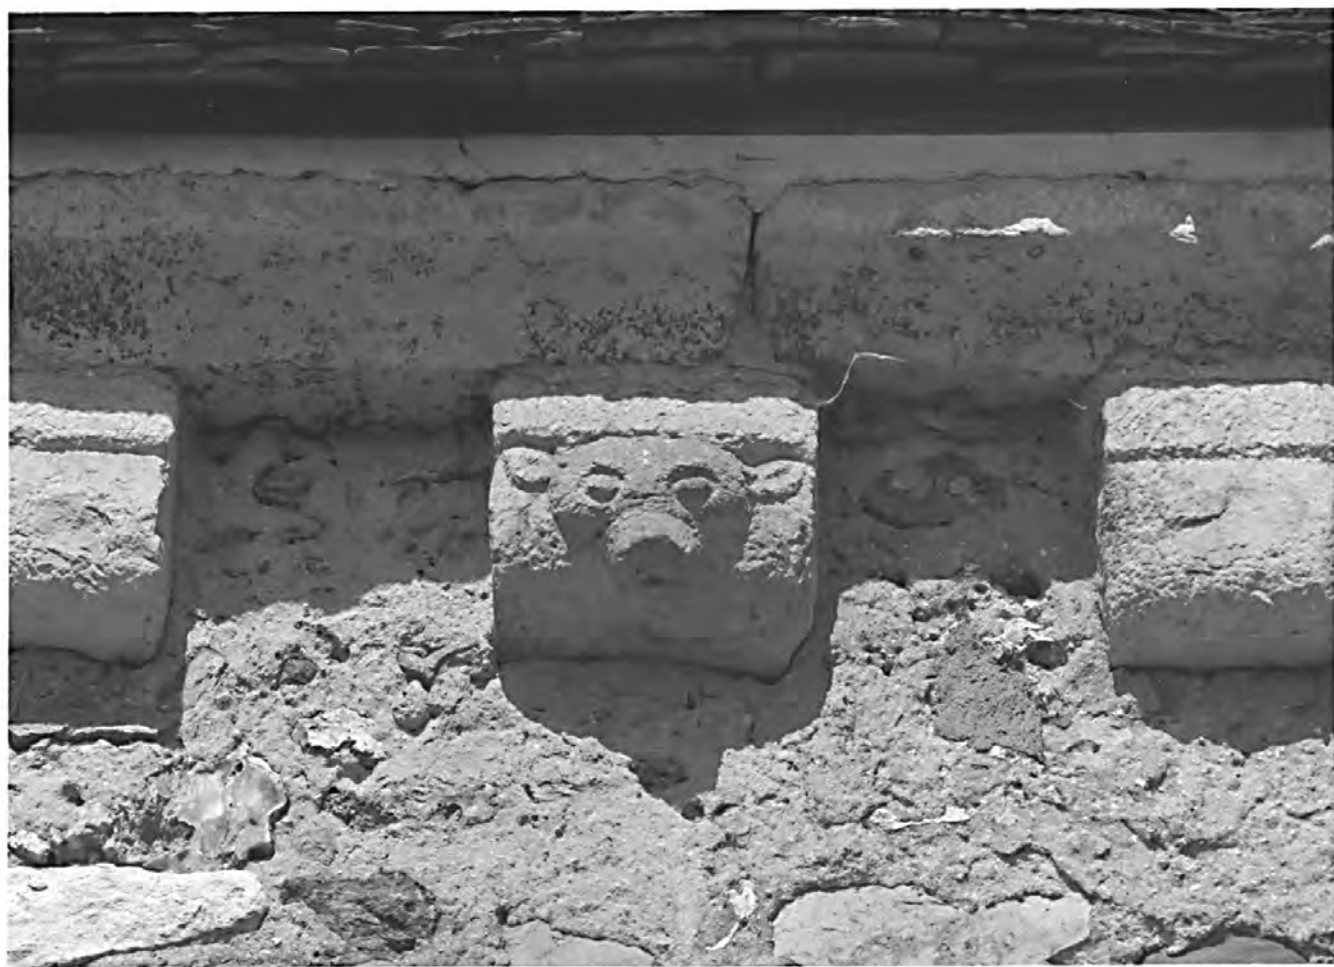
Fig. 6 Nef, côté sud, détail : modillons (3)

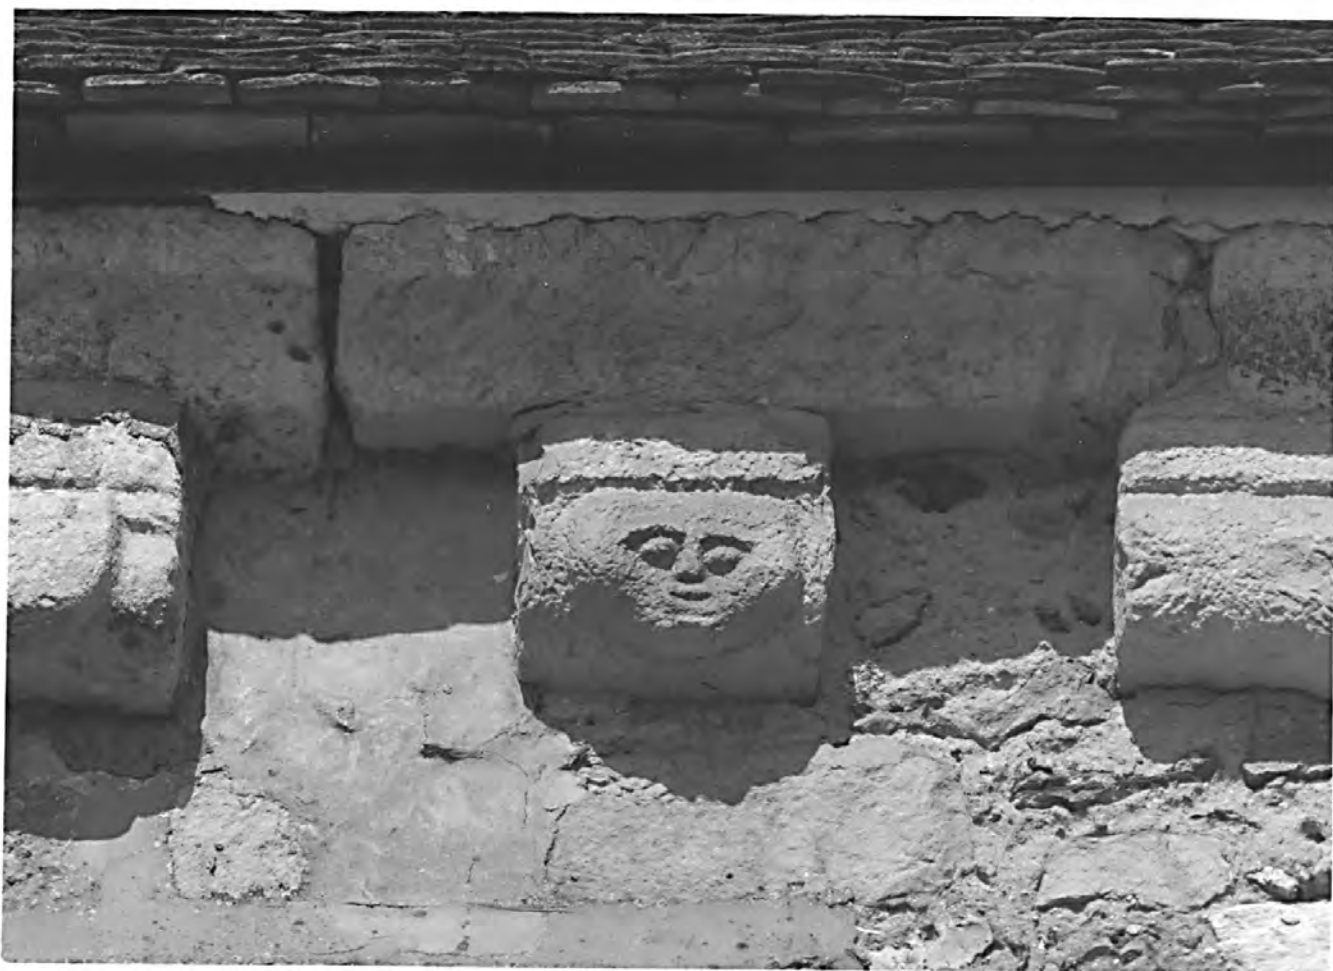
Fig. 7 Nef, côté sud, détail : modillons (4)

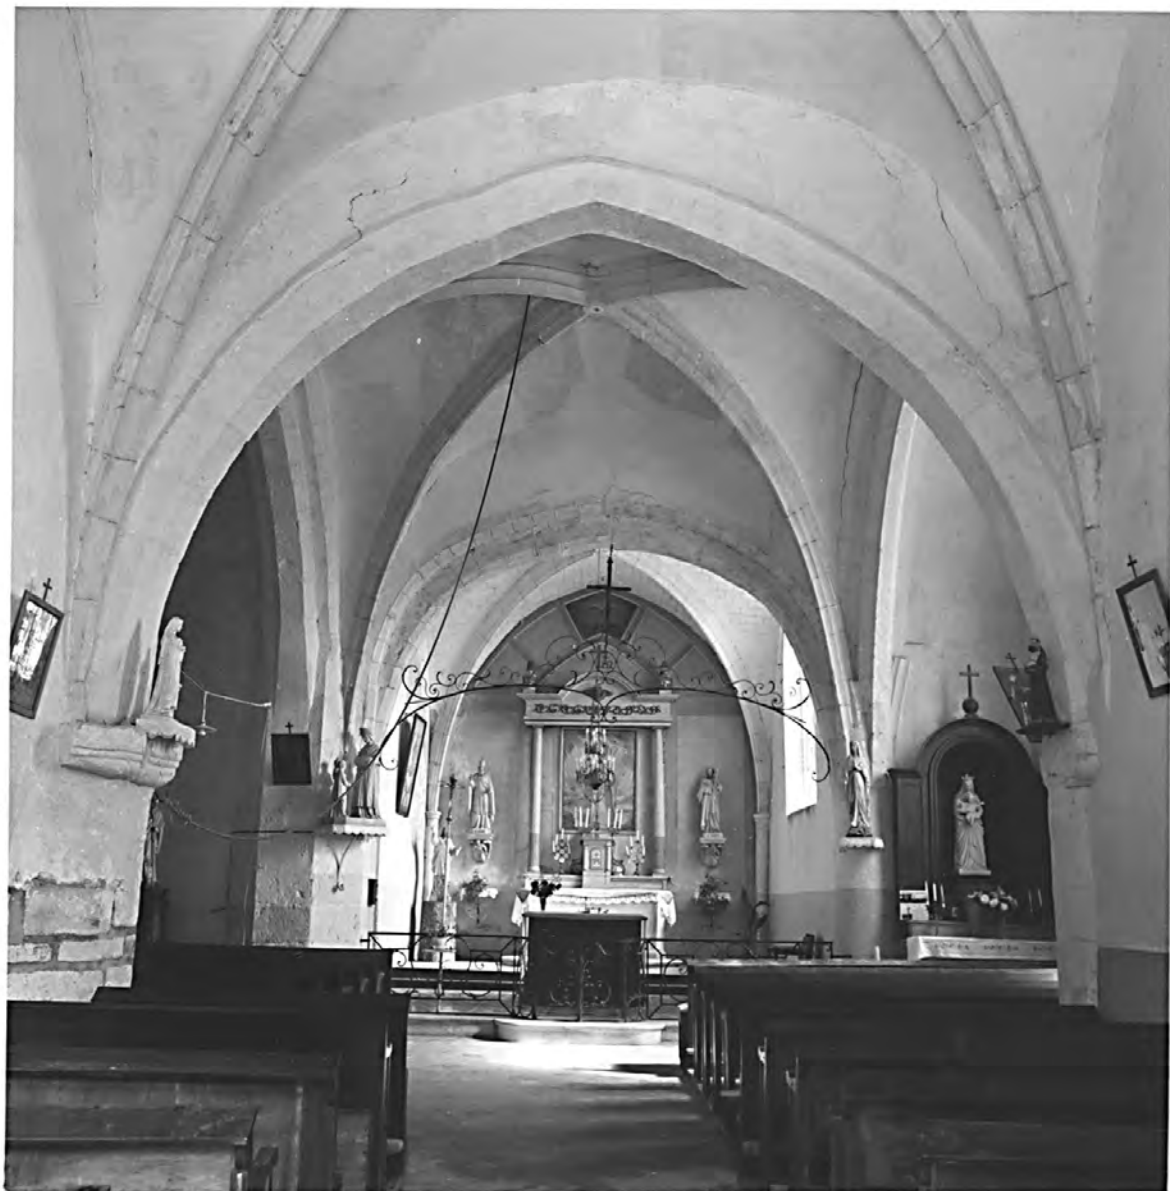
Fig. 8 Intérieur : la nef et le choeur

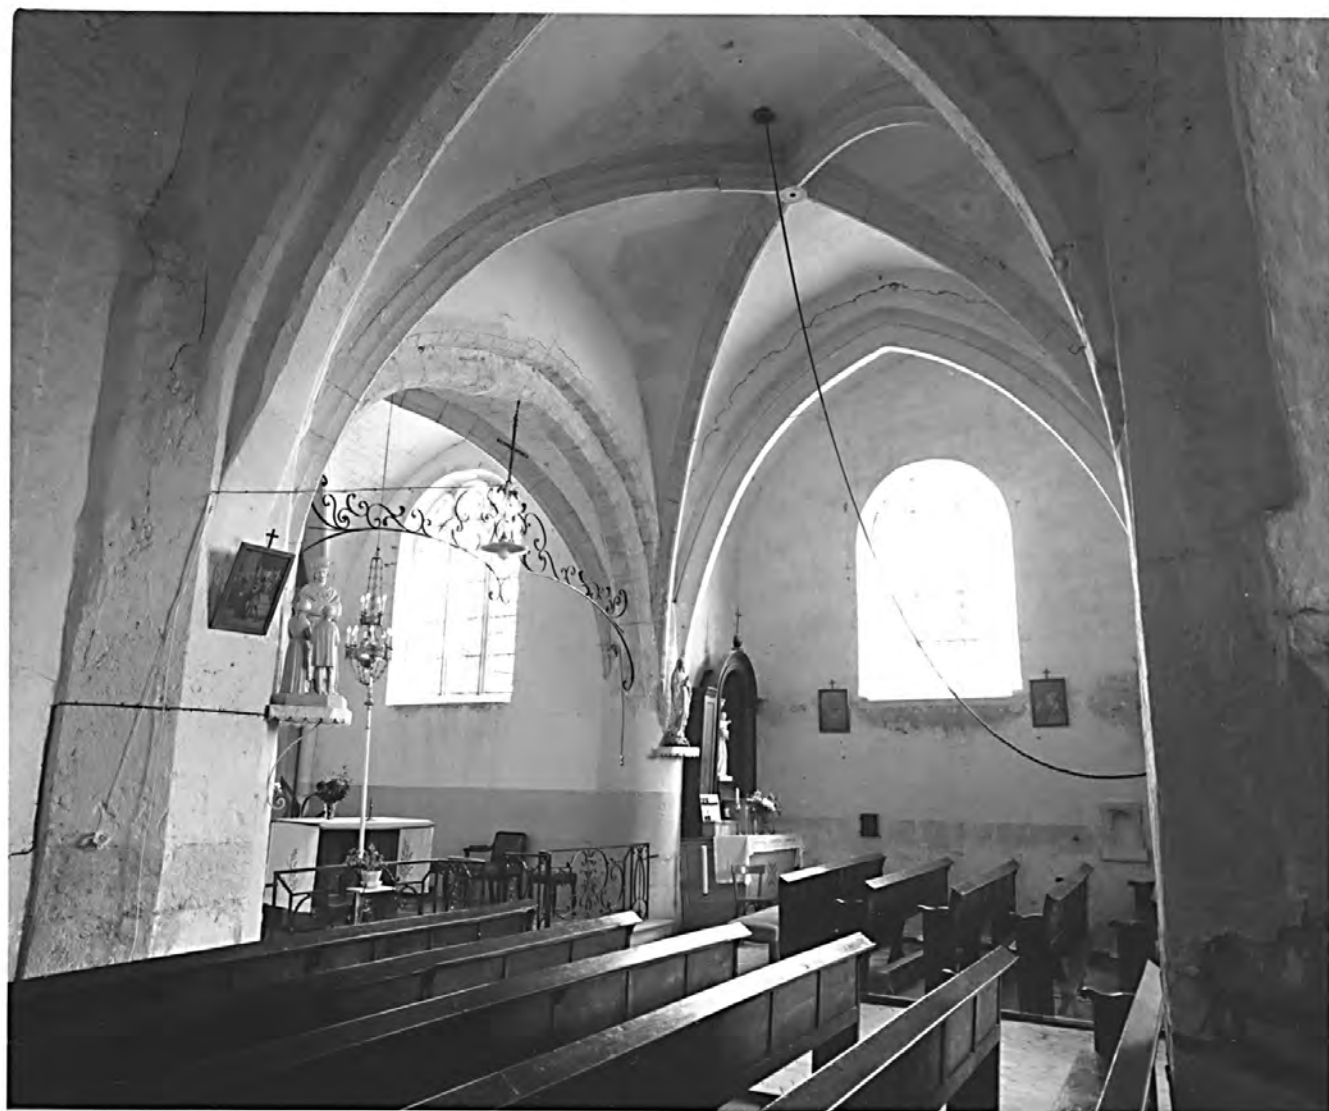
Fig. 9 Intérieur : le bras sud vu depuis le bras nord

COMMENTAIRE DESCRIPTIF : L'ANCIENNE NEF, TRES COURTE, FORME ACTUELLEMENT LE BRAS GAUCHE DU TRANSEPT, ELLE A ETE FERMEE PAR UN VASTE MUR DANS LEQUEL ON VOIT, NOYES DANS LA MACONNERIE, DES CHAPITEAUX ET DES TRACES DE DECHARGE

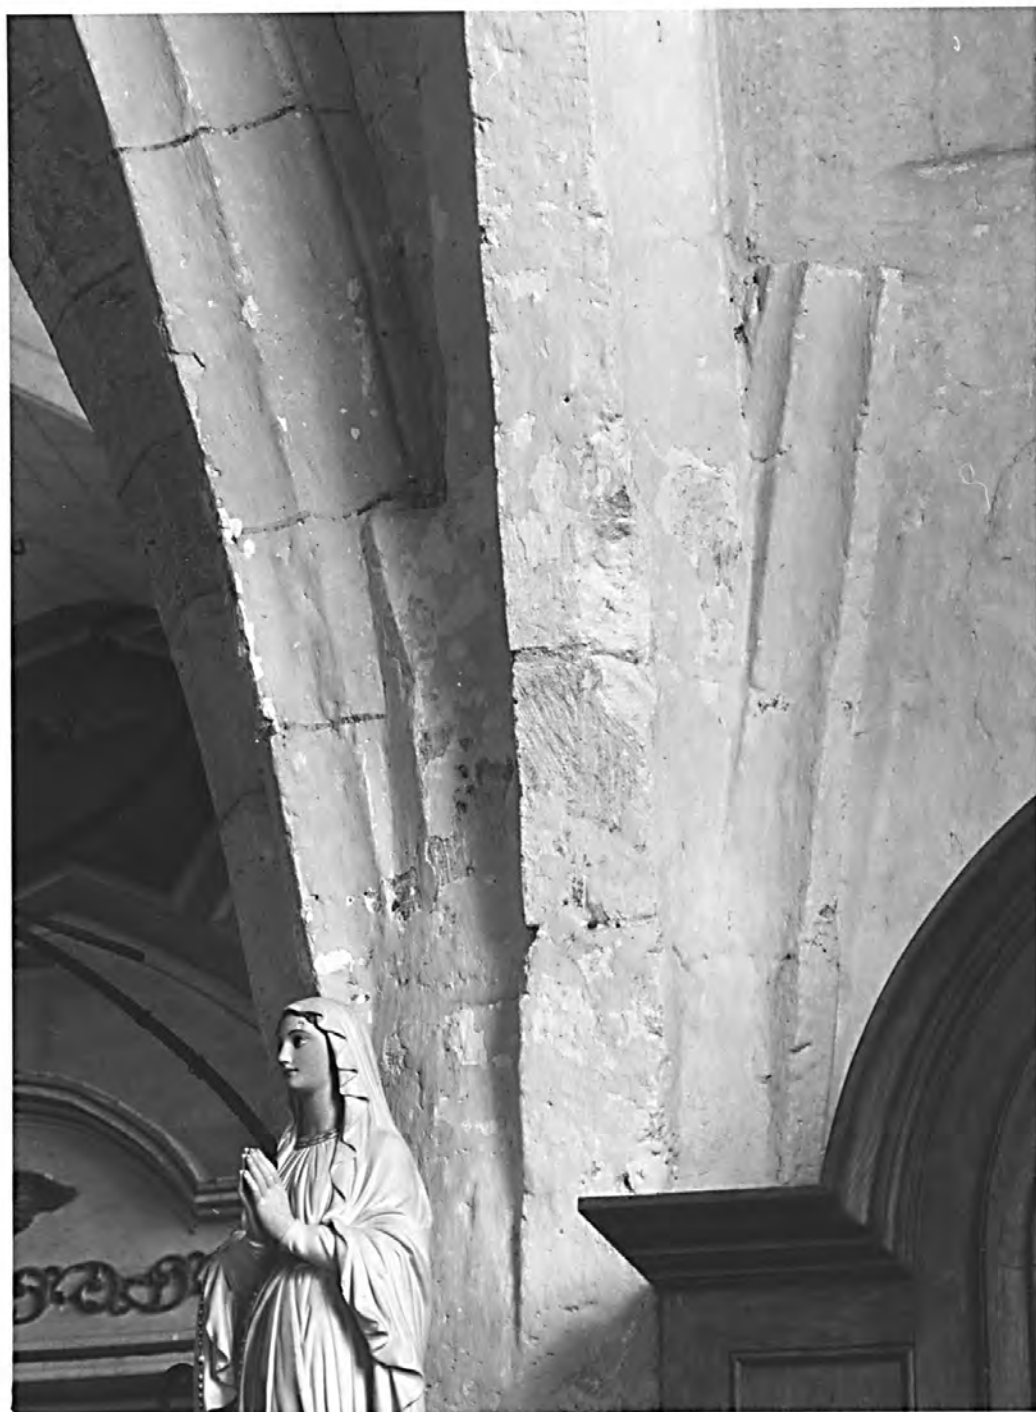
Fig. 10 Intérieur, bras sud, détail : départ du voûtement

Couvrement : LAMBRIS DE COUVREMENT, VOUTE D'OGIVES

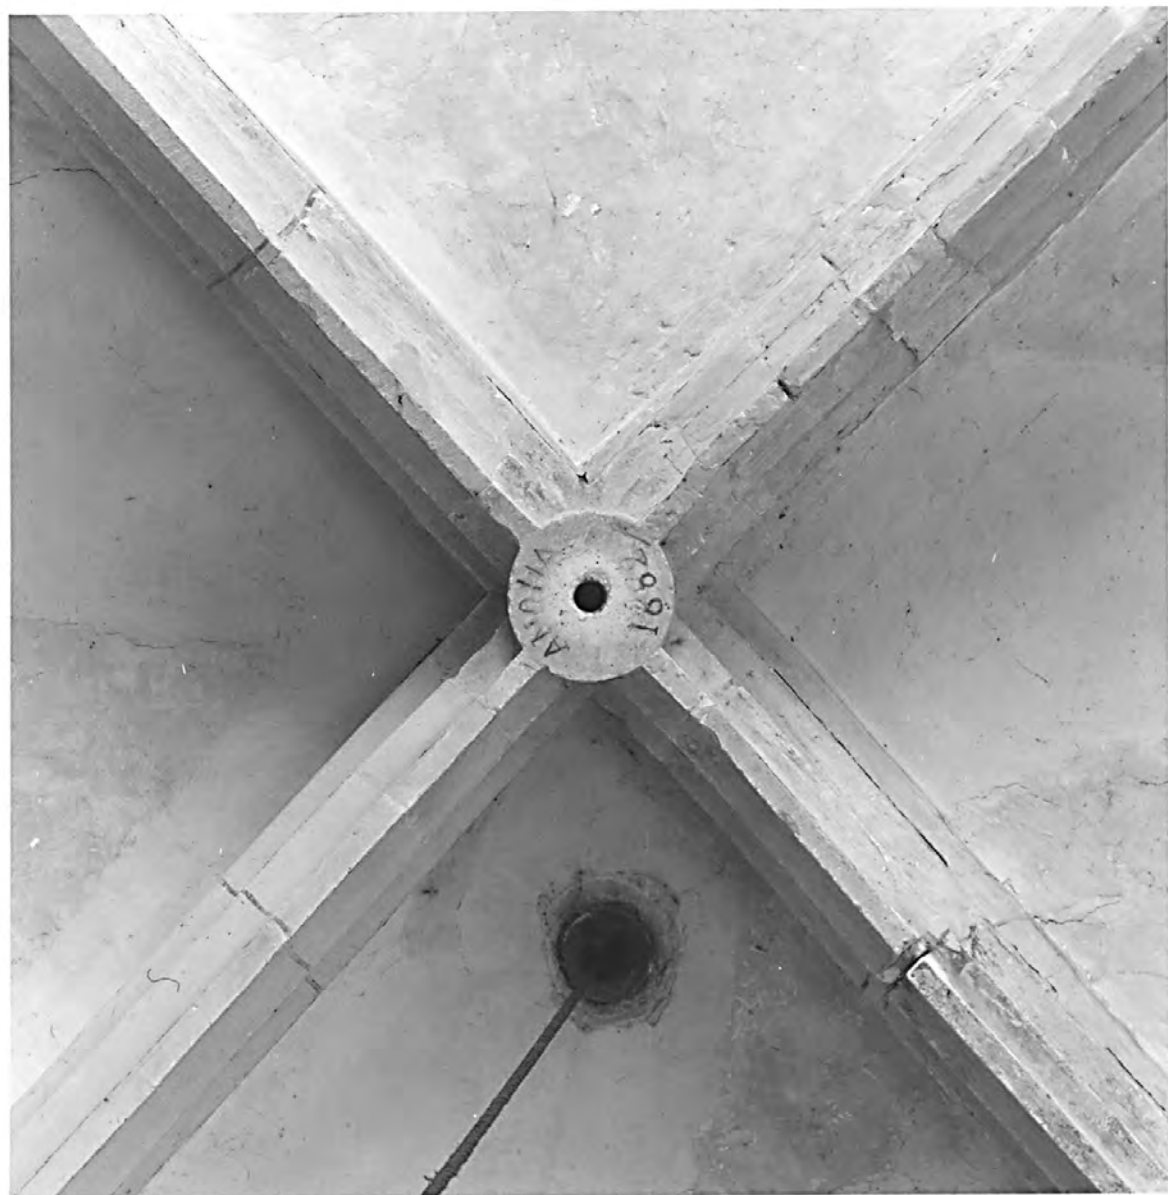
Fig. 11 Intérieur, voûte de la travée sous clocher

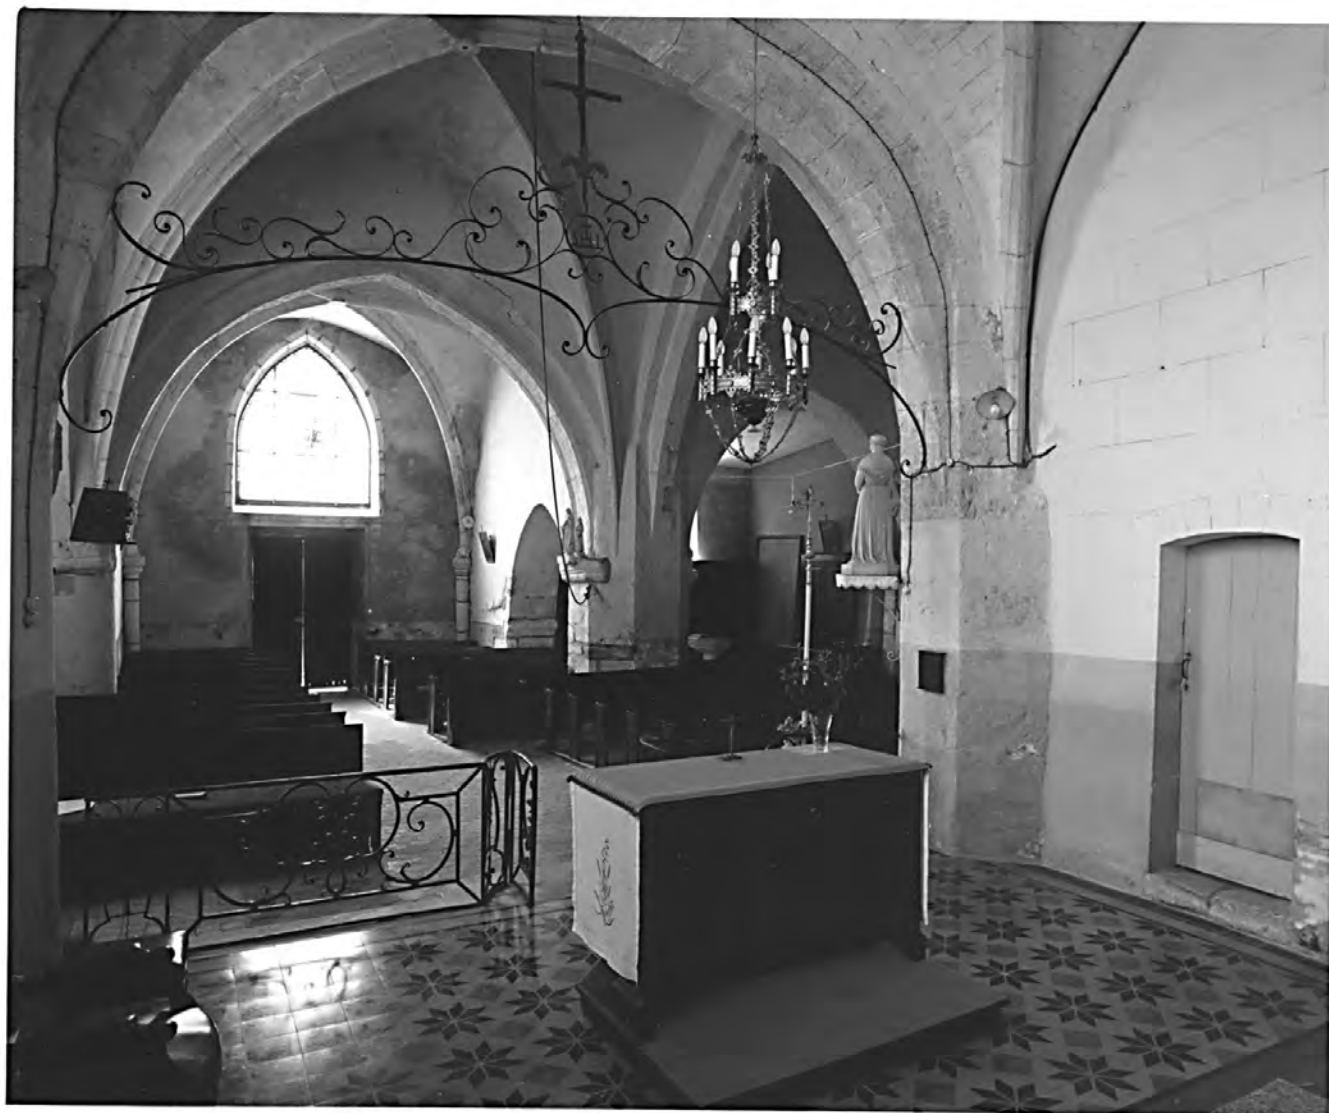
Fig. 12 Intérieur : la nef vue depuis le chœur

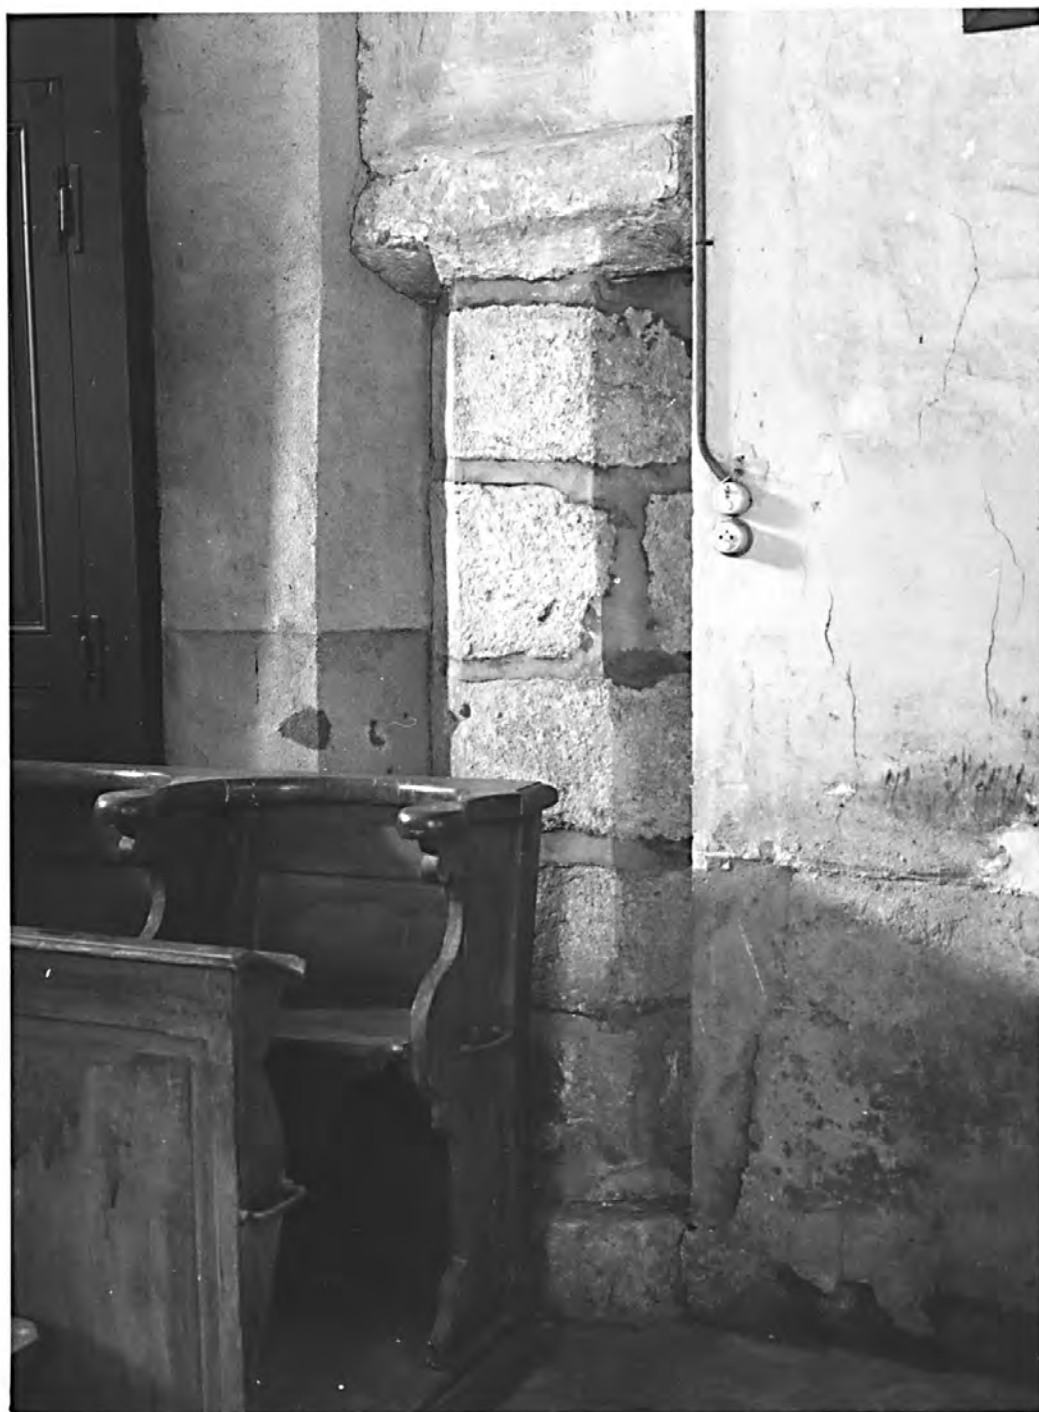
Fig. 13 Intérieur, bas-côté nord, mur nord : pile de l'ancienne nef
