Département : 51
Aire d'étude : MONTMORT LUCY
Commune : COZARD JOCHES
Lieu-dit : JOCHES
Dénomination : **EGLISE PAROISSIALE**
Vocable : SAINT AMAND

Dossier d'INVENTAIRE TOPOGRAPHIQUE établi en 1993 par INGUENAUD VIRGINIE

EDIFICE DU 12E SIECLE DE PLAN TRES SIMPLE AVEC REPRISES AU MILIEU DU 18E SIECLE (TRAVAUX DE MACONNERIE)

EGLISE DE JOCHES
Eglise Saint-Amand

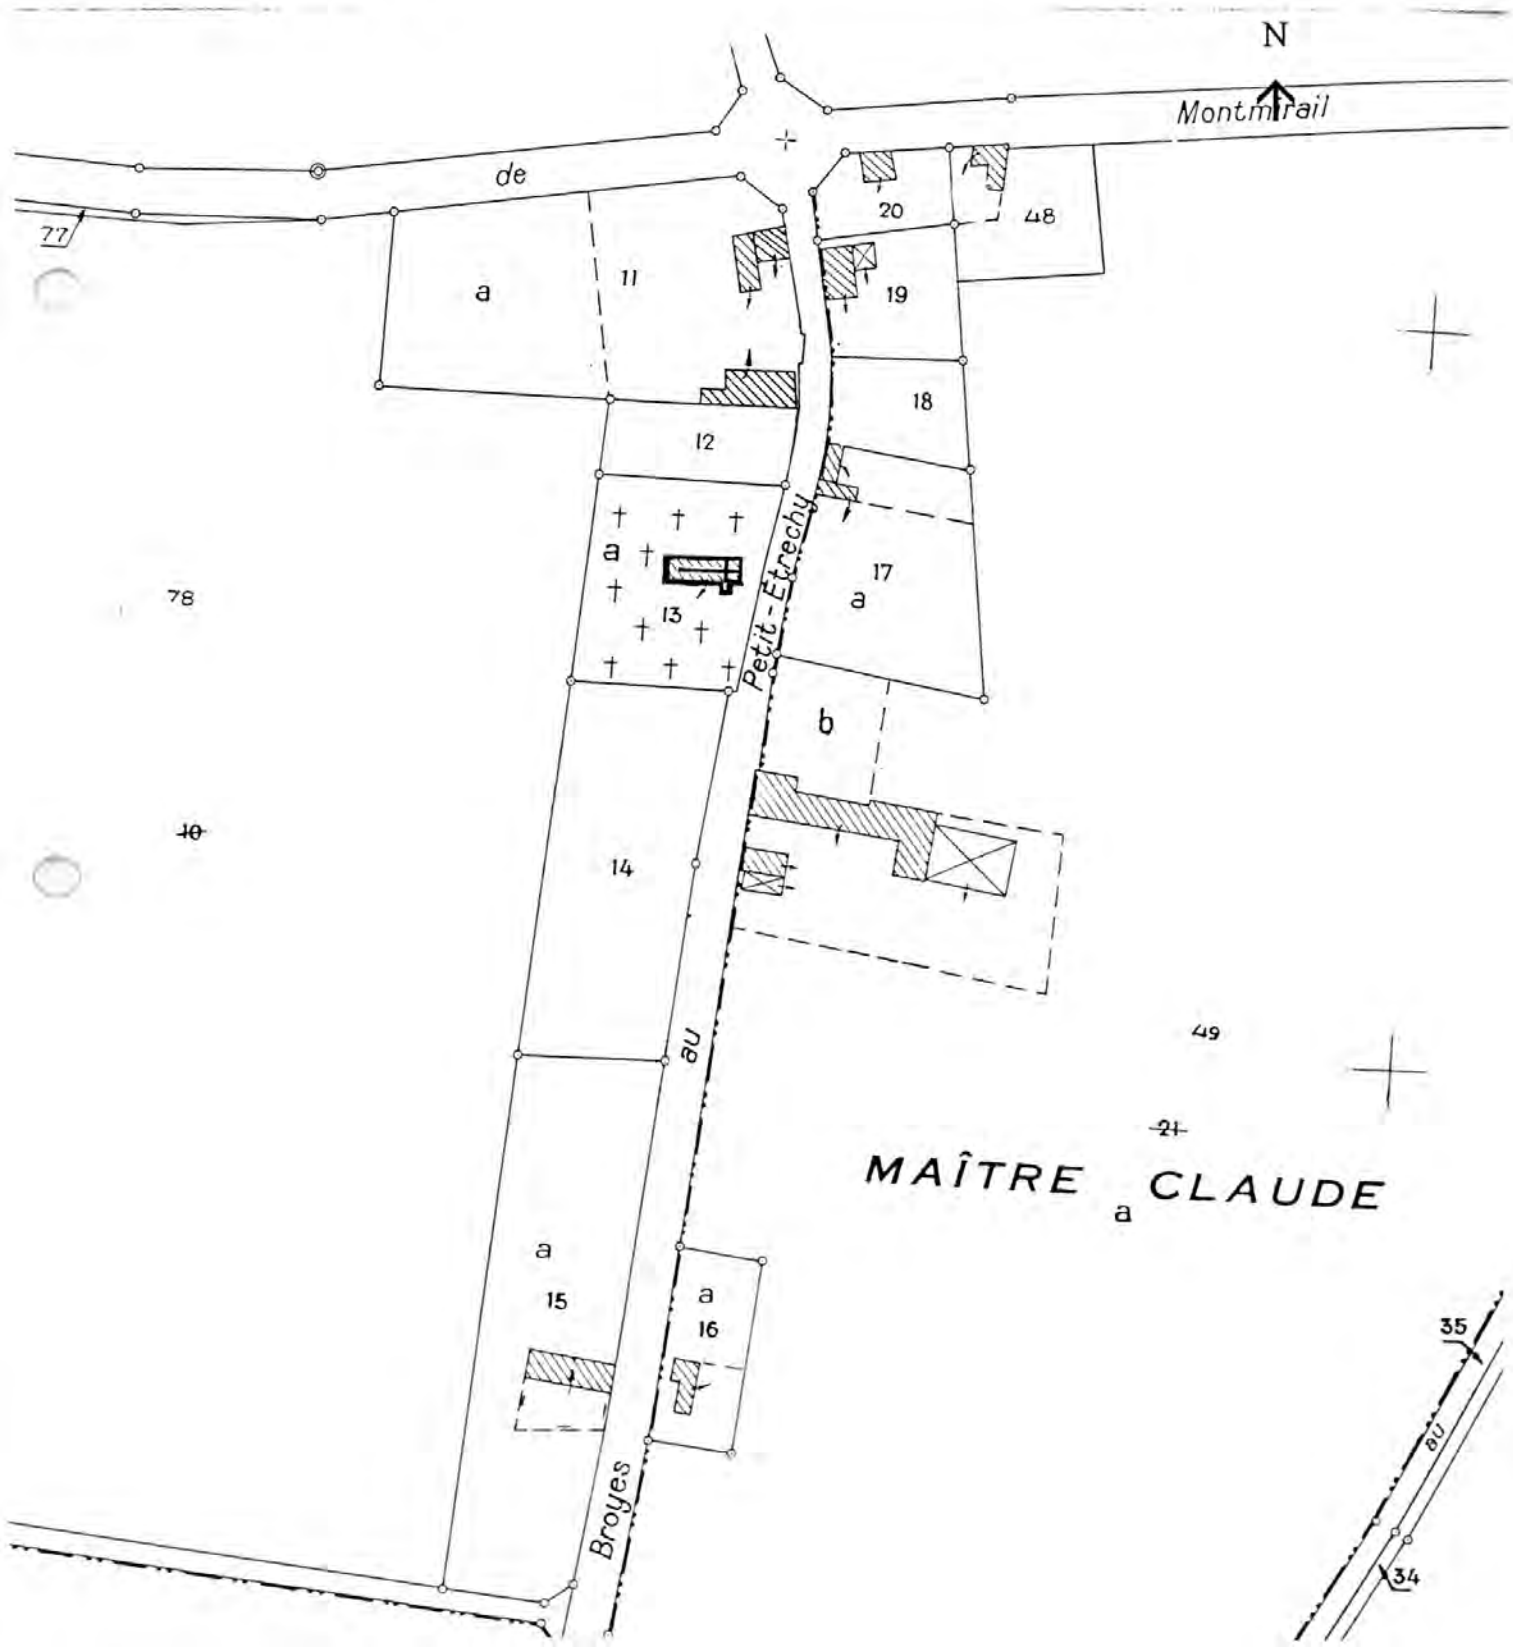
Des. Plan-masse et de situation d'après le plan cadastral, section ZI, feuille remembrée pour 1969, édition à jour pour 1988

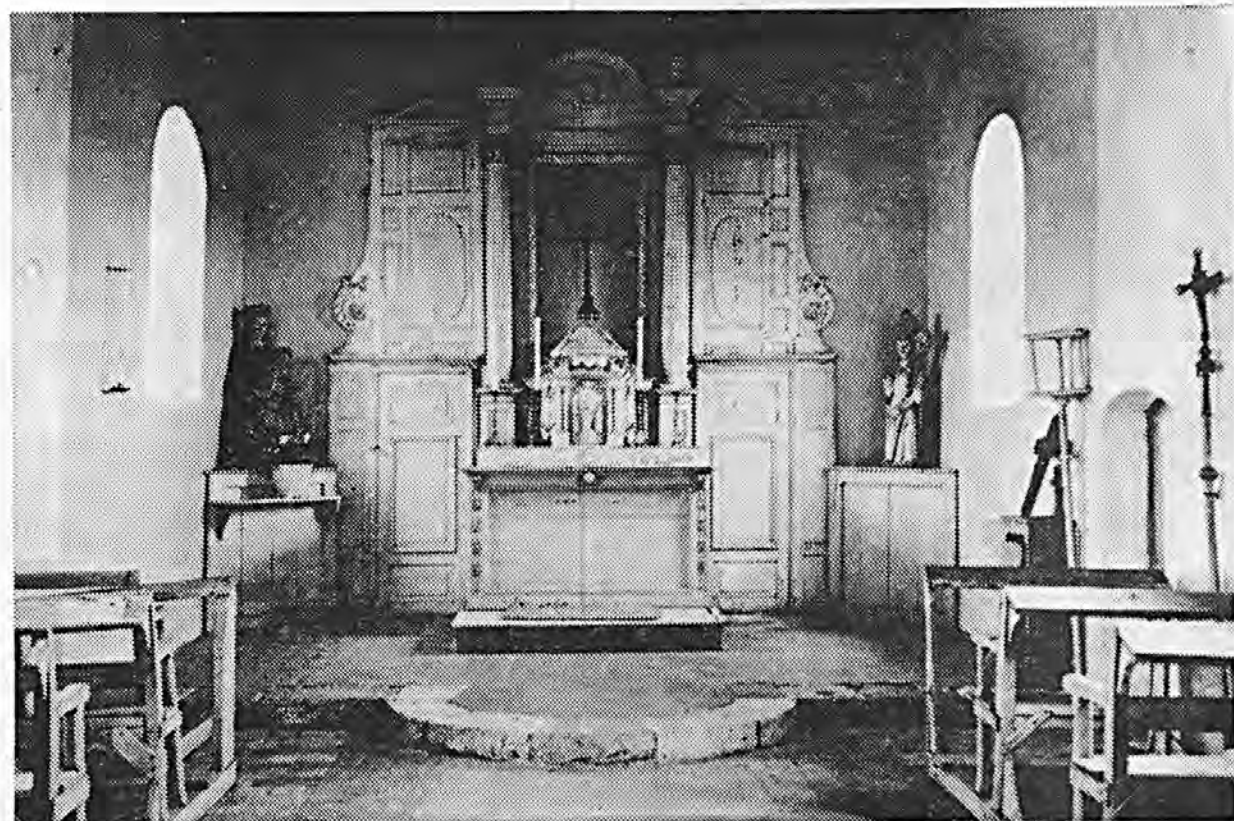
Doc . Intérieur, vue d'ensemble vers le chœur
(A.D.Marne, série Fi)
