Département : 51
Aire d'étude : MONTMORT LUCY
Commune : CORRENT
Dénomination : EGLISE PAROISSIALE
Vocabulaire : NOTRE DAME

Dossier d'INVENTAIRE TOPOGRAPHIQUE établi en 1993 par INGUENAUD VIRGINIE

EGLISE PAROISSIALE 12E SIECLE, 1ERE MOITIE 13E SIECLE, MILIEU 16E SIECLE.

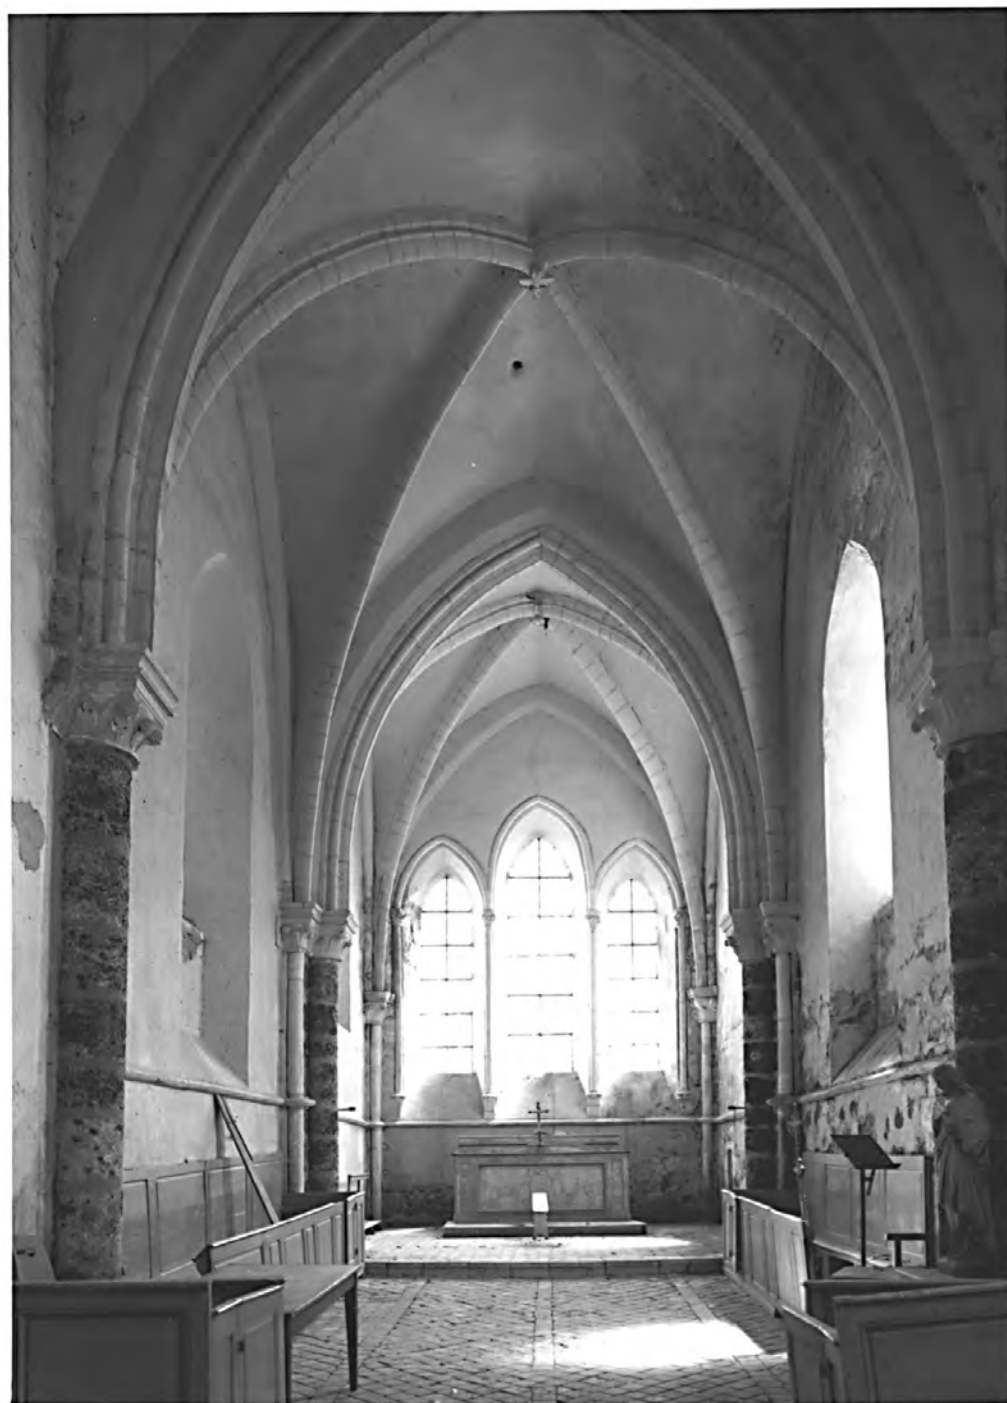
Fig. 8 Voûtes du choeur

COMMENTAIRE DESCRIPTIF : NEF ROMANE DU 12E SIECLE COUVERTE D'UN LAMBRIS, CHOEUR DE LA 1ERE MOITIE DU 13E SIECLE VOUTE D'OGIVES (CHEVET PLAT PERCE D'UN TRIPLET), ON RETROUVE LE 13E SIECLE AU PORTAIL OUEST (SCULPTURE DES CHAPITEAUX), ADJONCTION D'UN BAS COTE AU NORD AU MILIEU DU 16E SIECLE, PUISSANT CLOCHER MACONNE COUVERT EN BATIERE IMPLANTE SUR LE CHOEUR

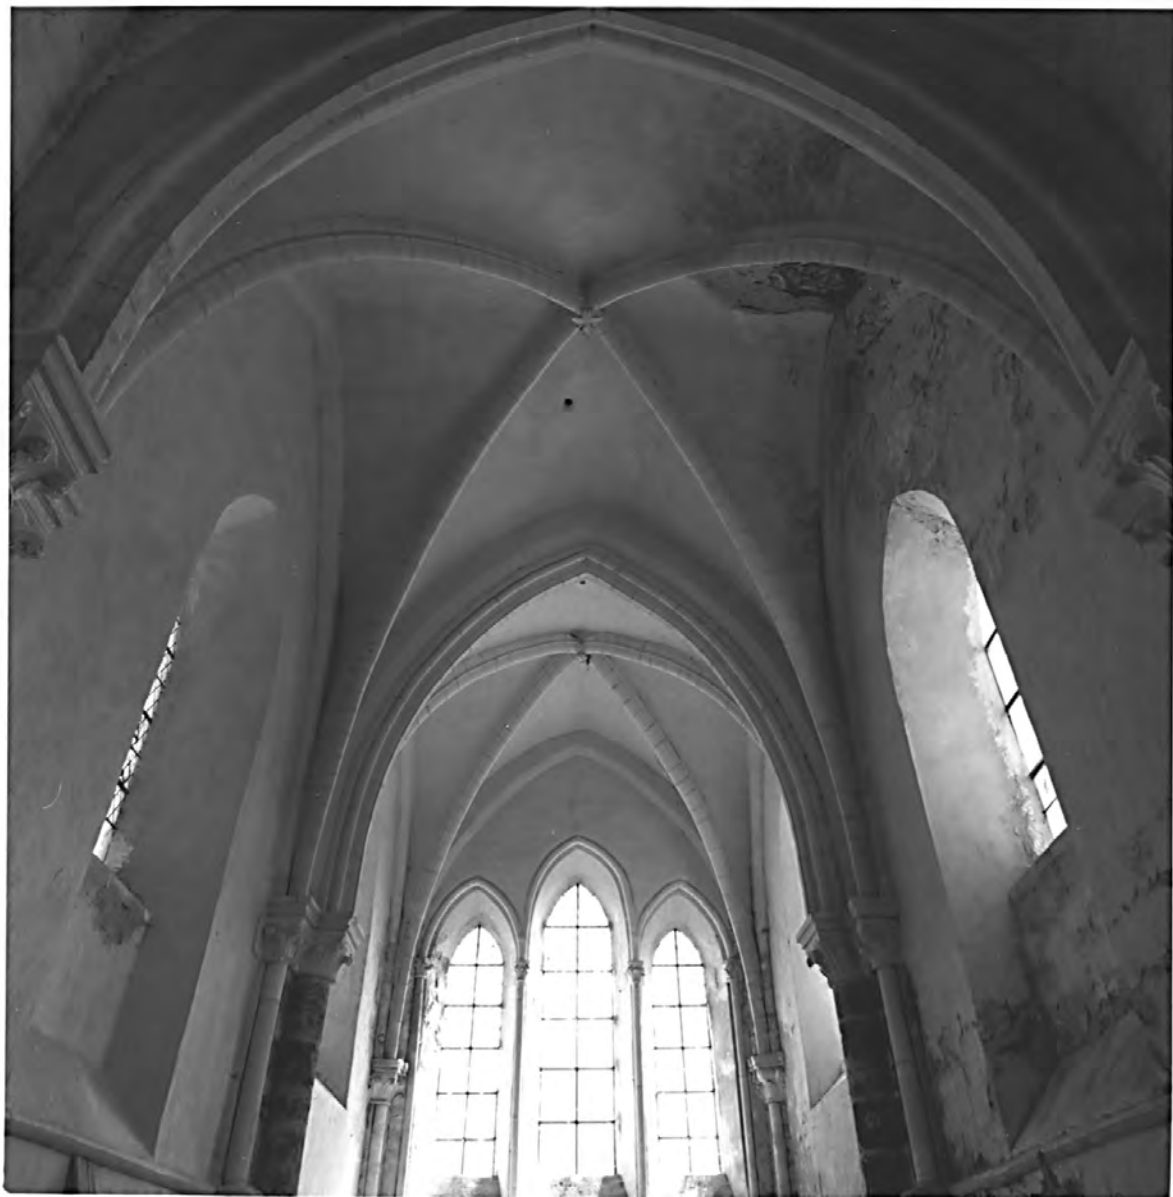
Fig. 9 Chapiteaux supportant les retombées du voûtement du chœur (1)

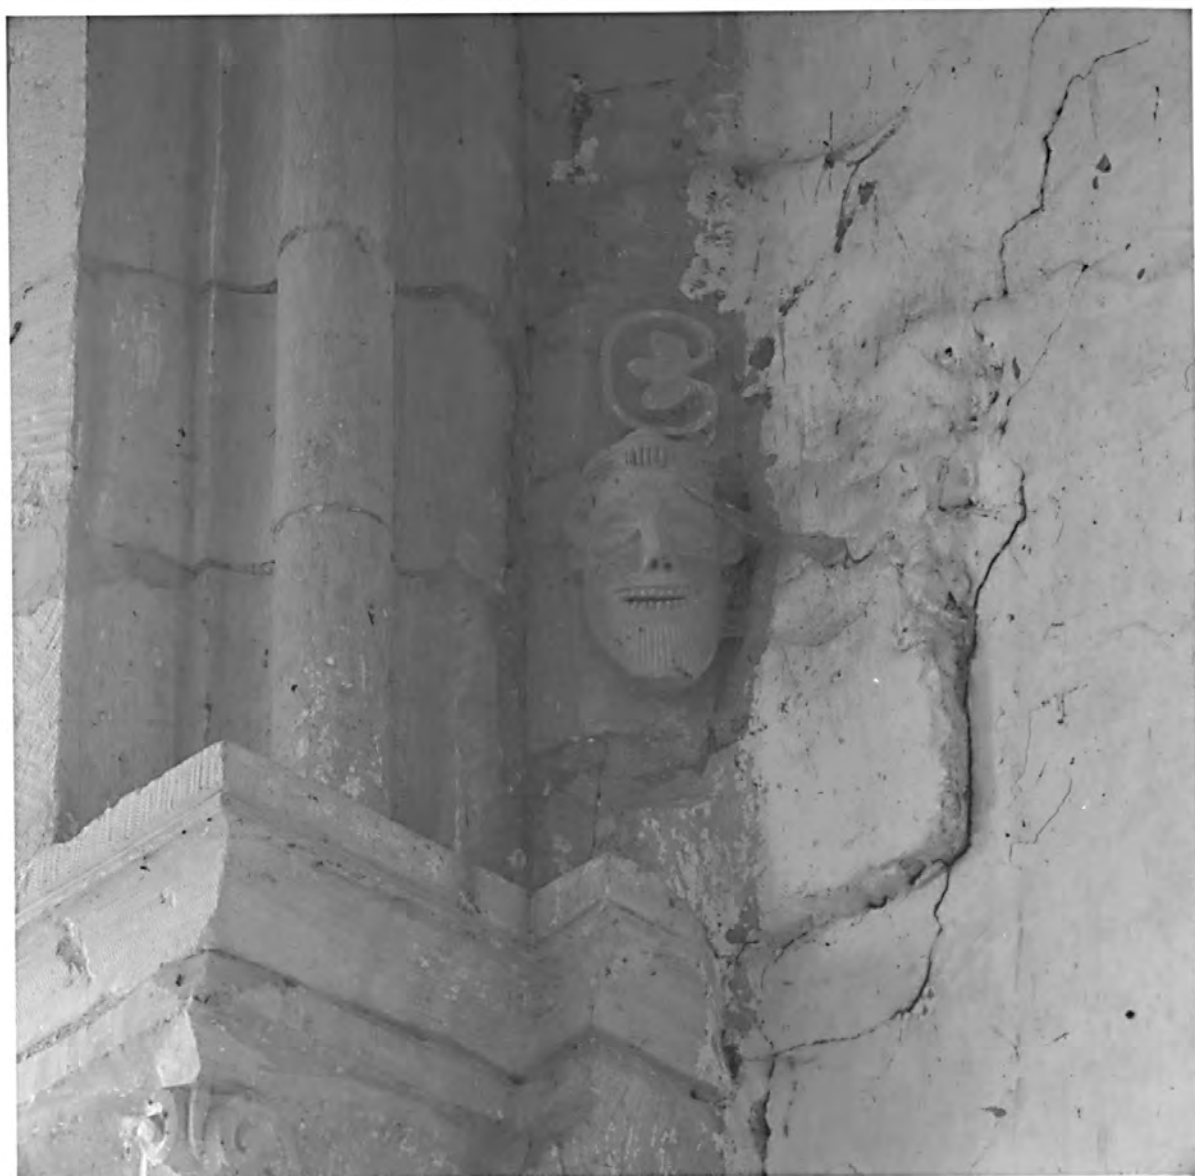
Fig. 10 Chapiteaux supportant les retombées du voûtement du chœur (2)

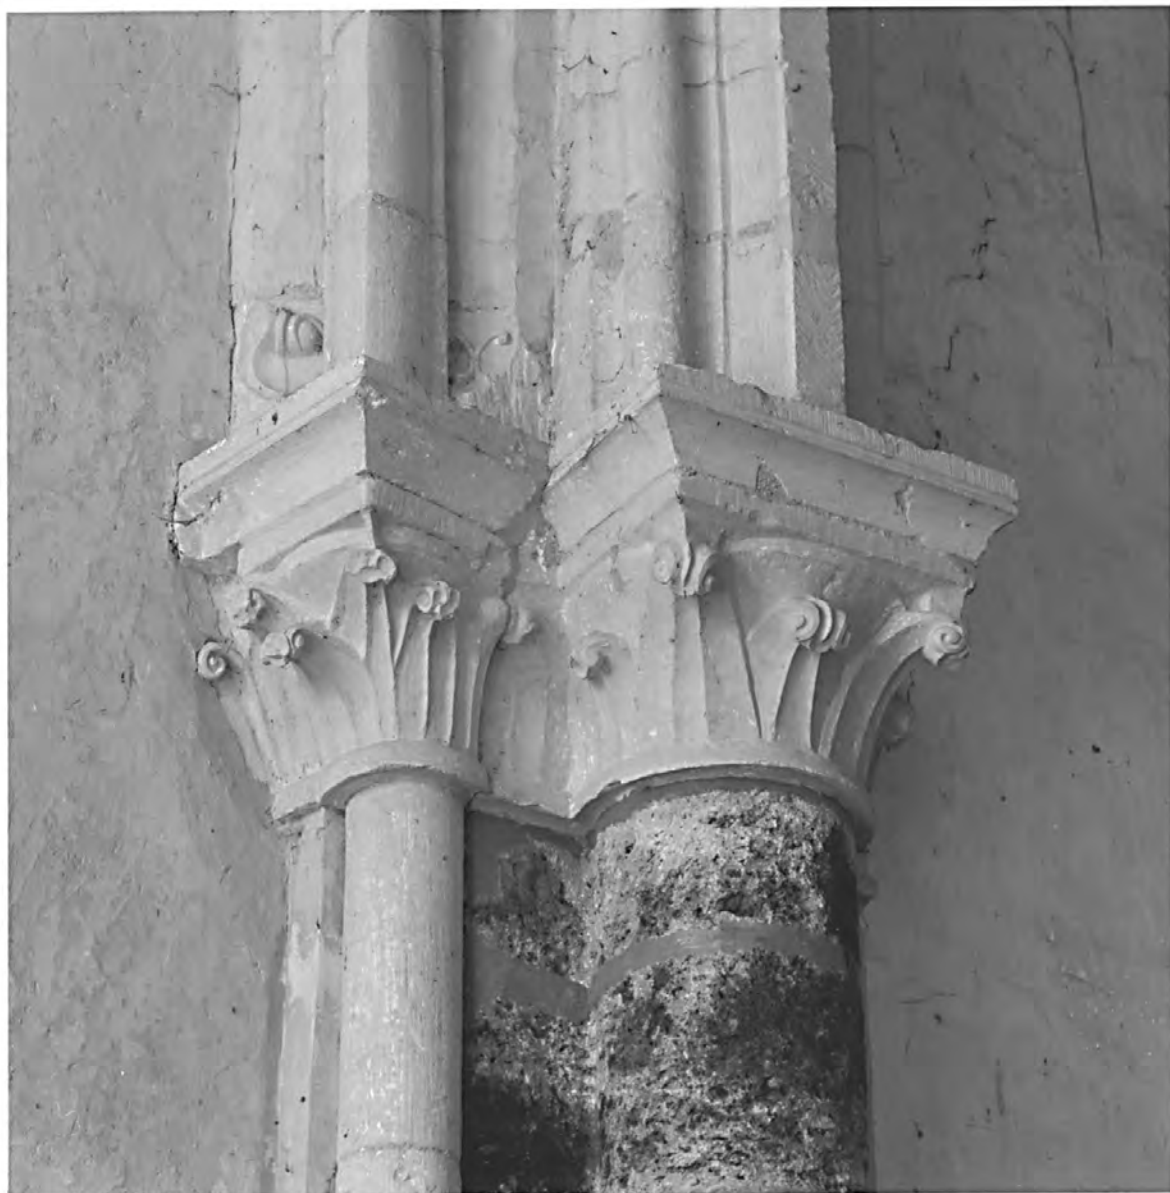
Fig. 11 Chapiteaux supportant les retombées du voûtement du chœur (3)

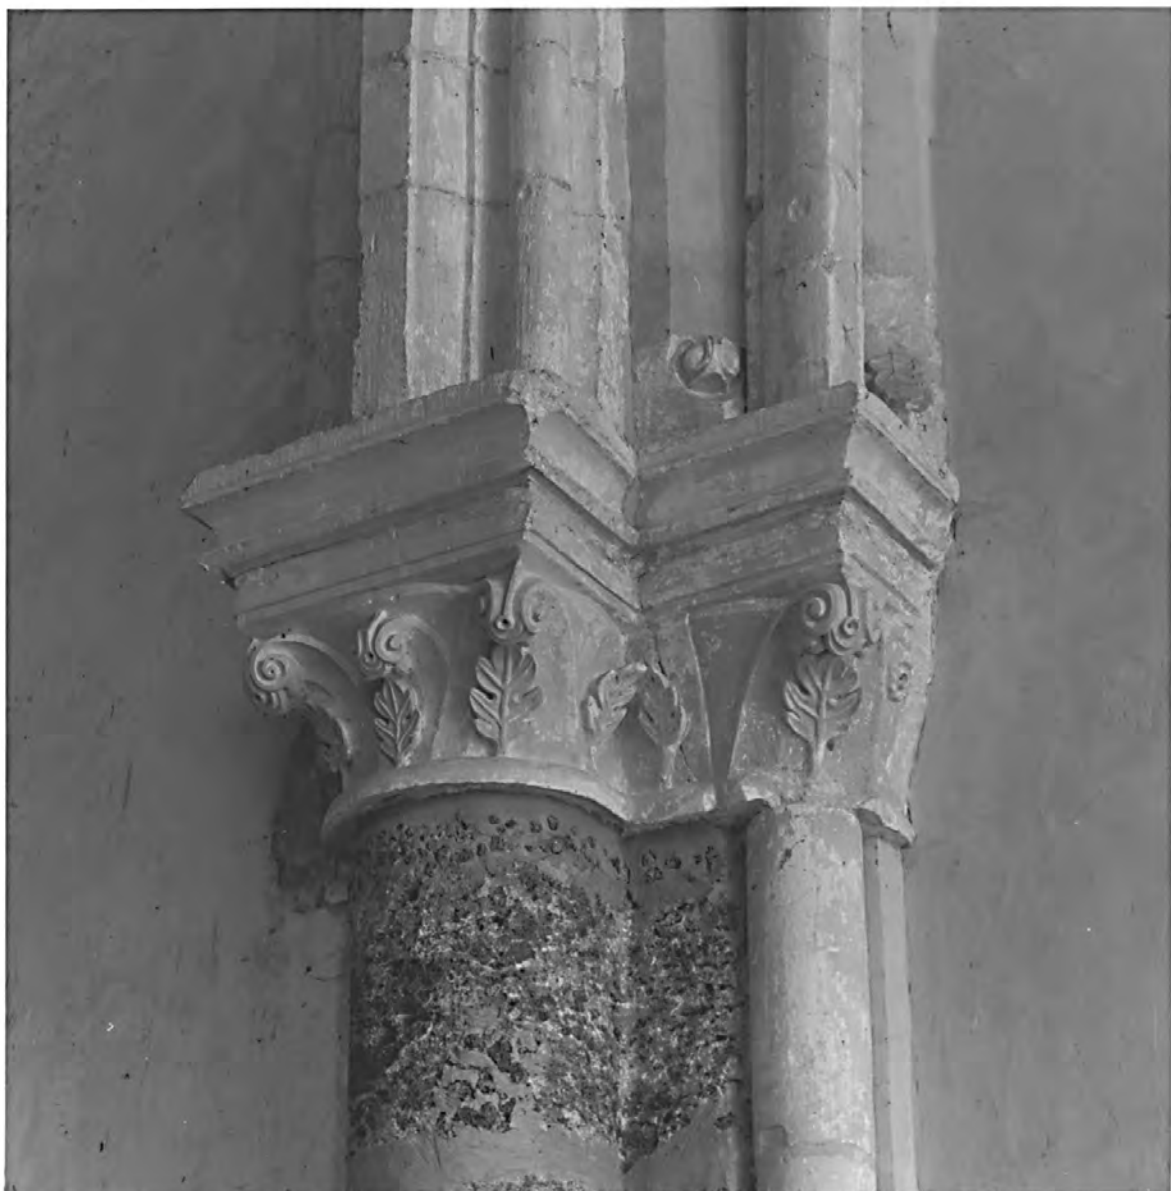
Fig. 12 Chapiteaux supportant les retombées du voûtement du chœur (4)

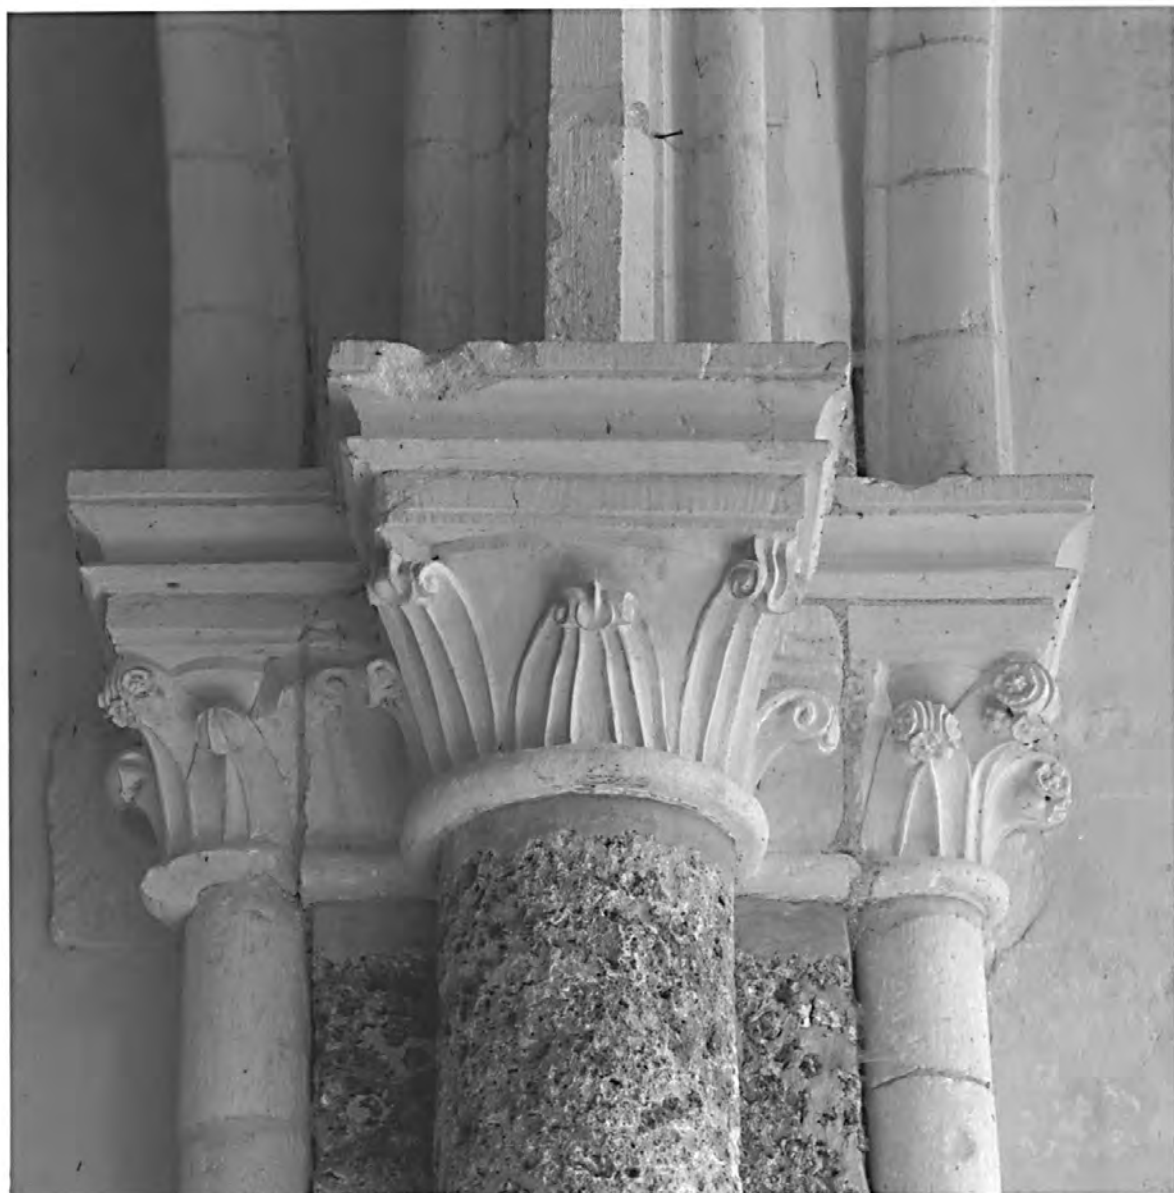
Fig. 13 Chapiteaux supportant les retombées du voûtement du chœur (5)

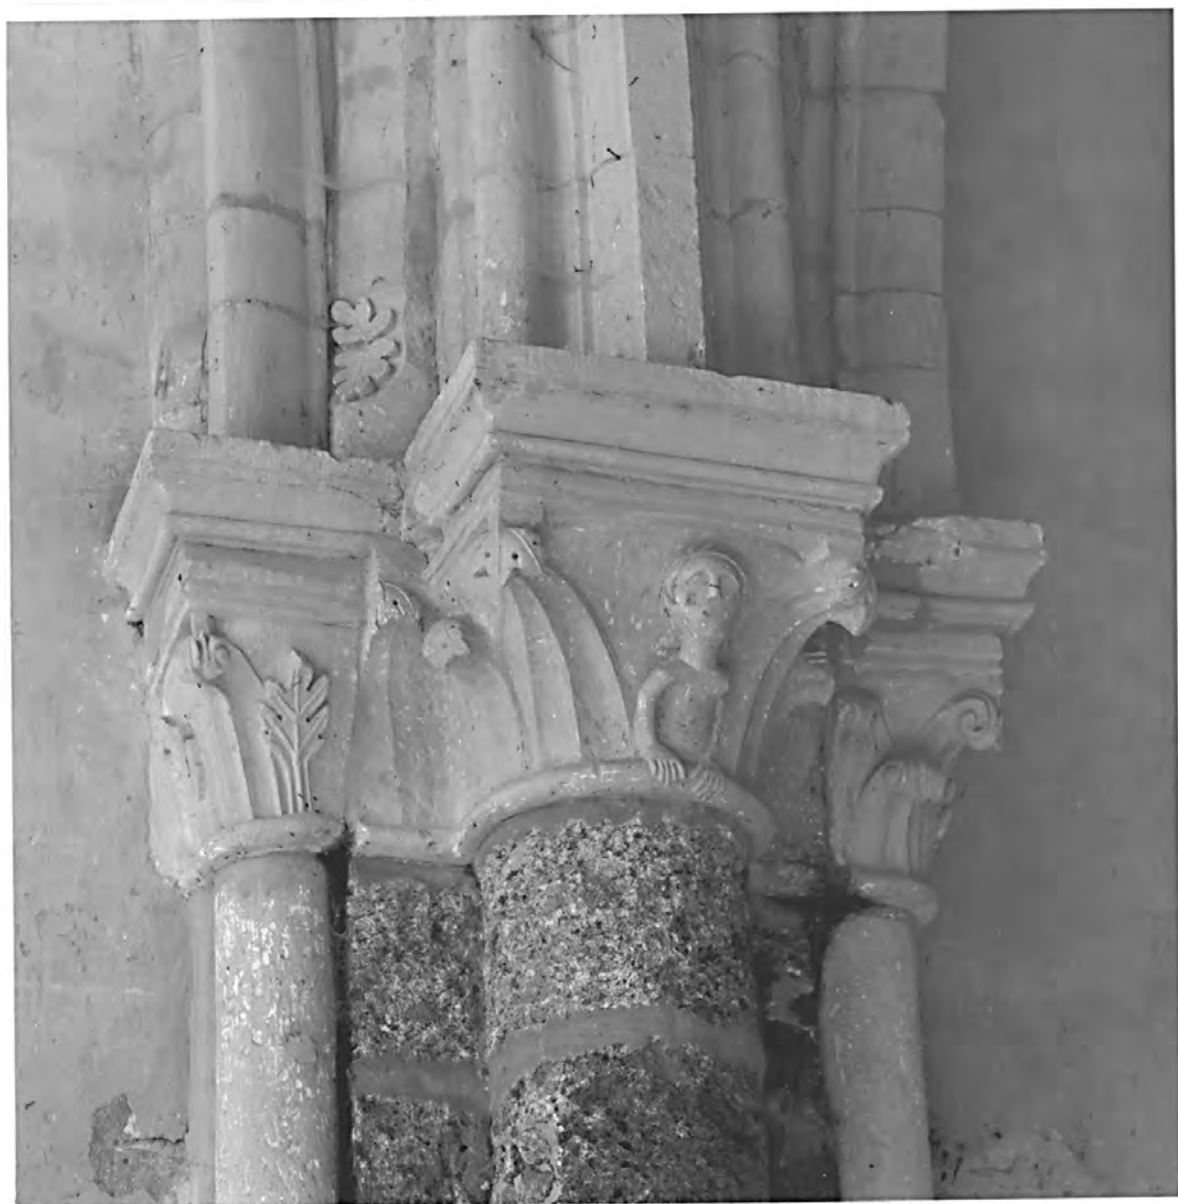
Fig. 14 Chapiteaux supportant les retombées du voûtement du chœur (6)

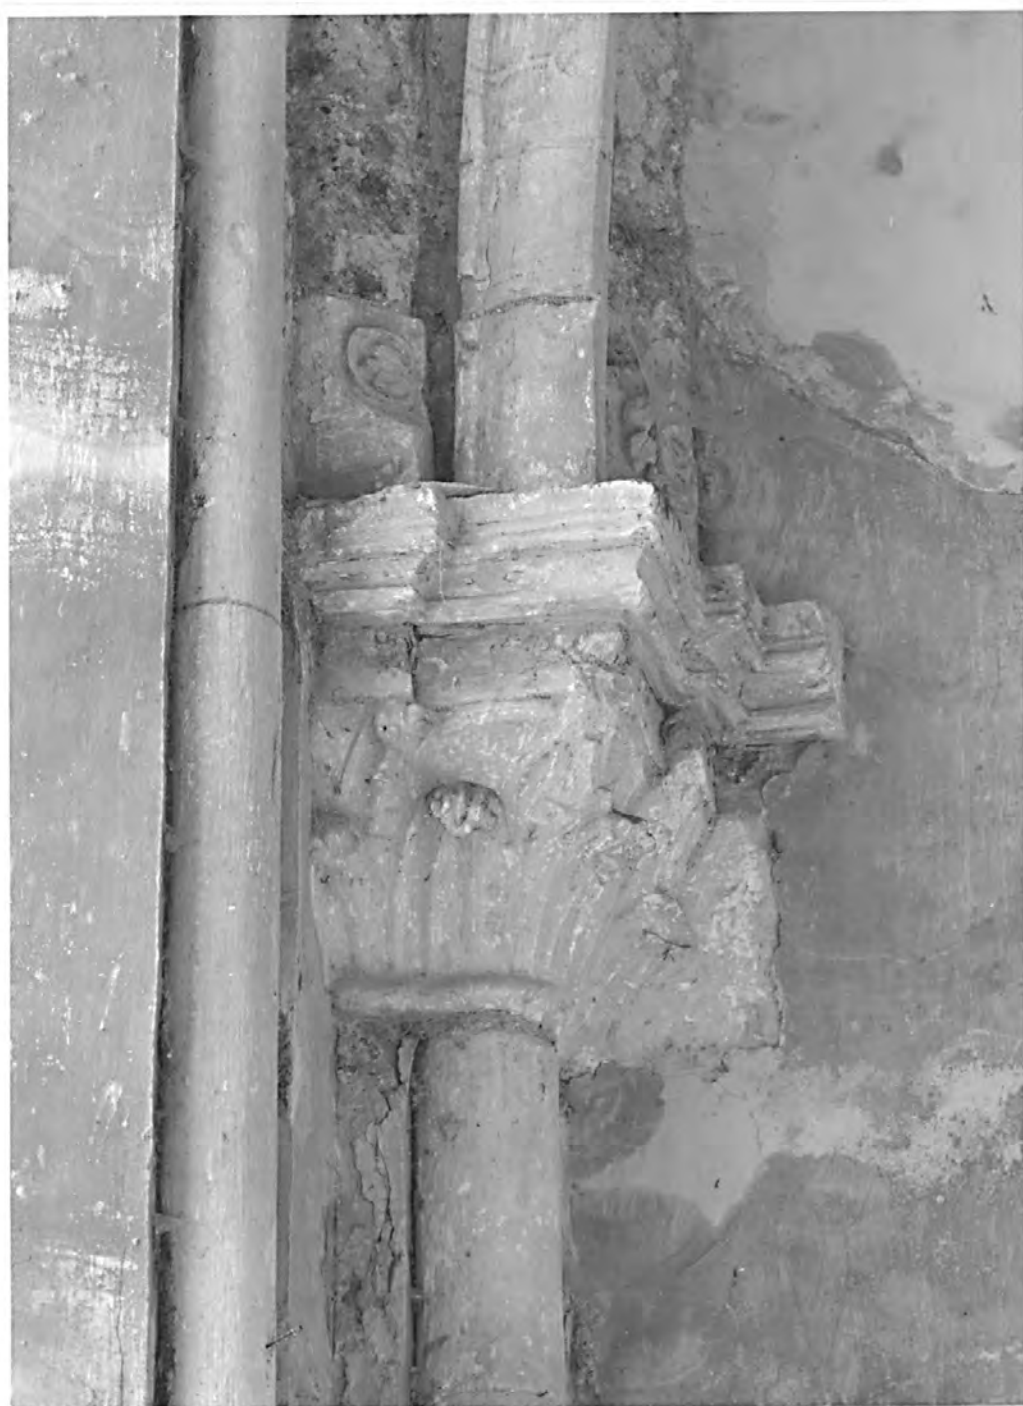
Fig. 15 Chapiteaux supportant les retombées du voûtement du chœur (7)

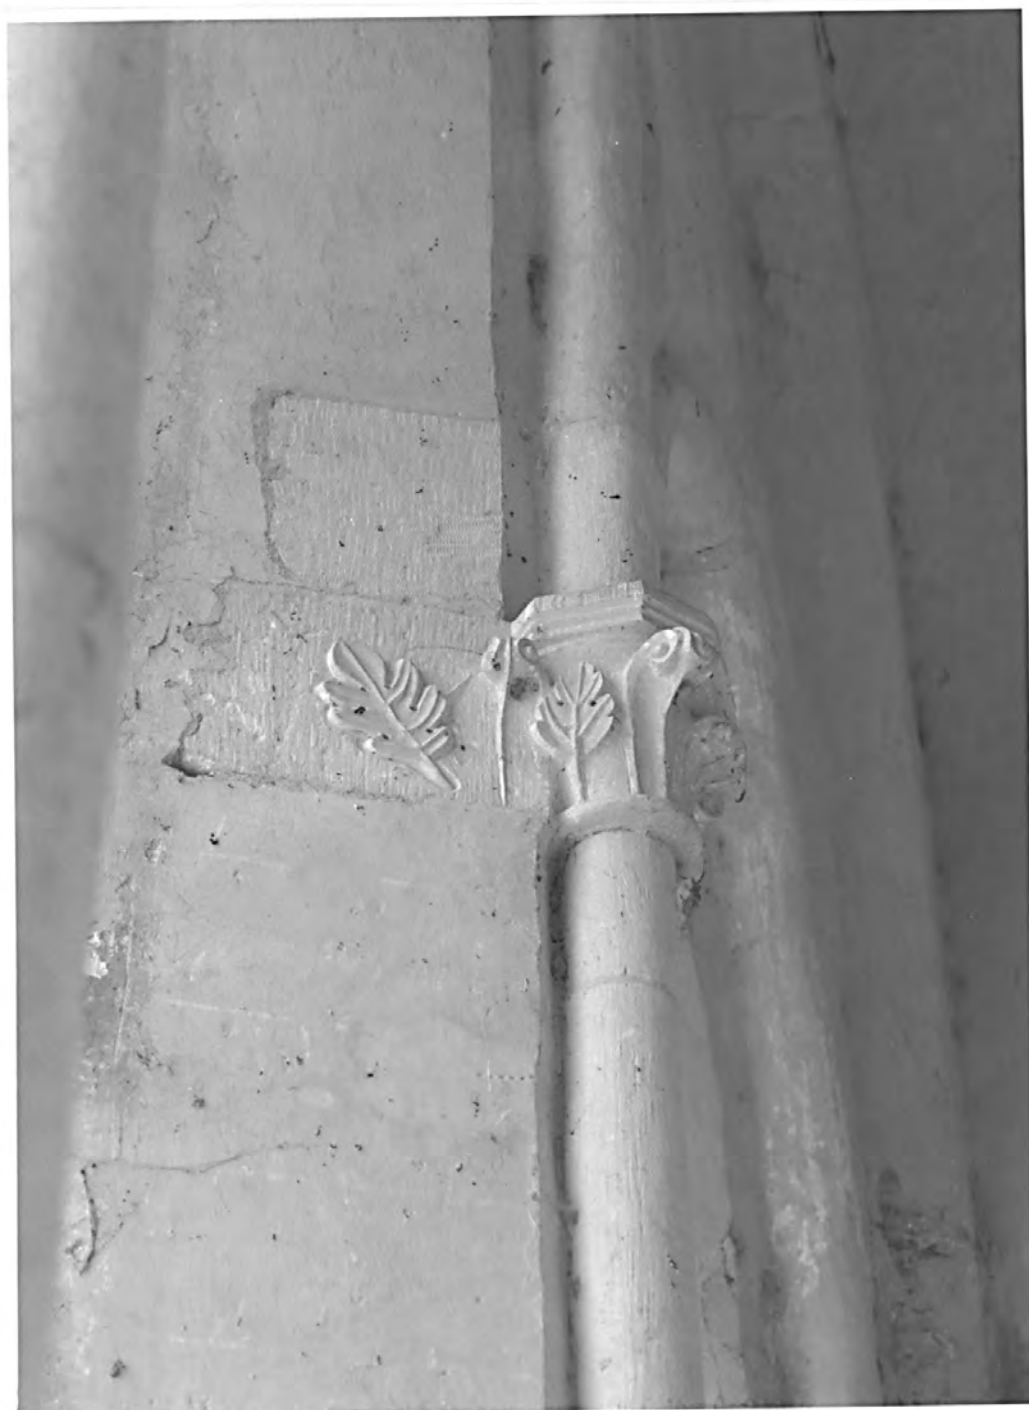
Fig. 16 Chapiteaux supportant les retombées du voûtement du chœur (8)

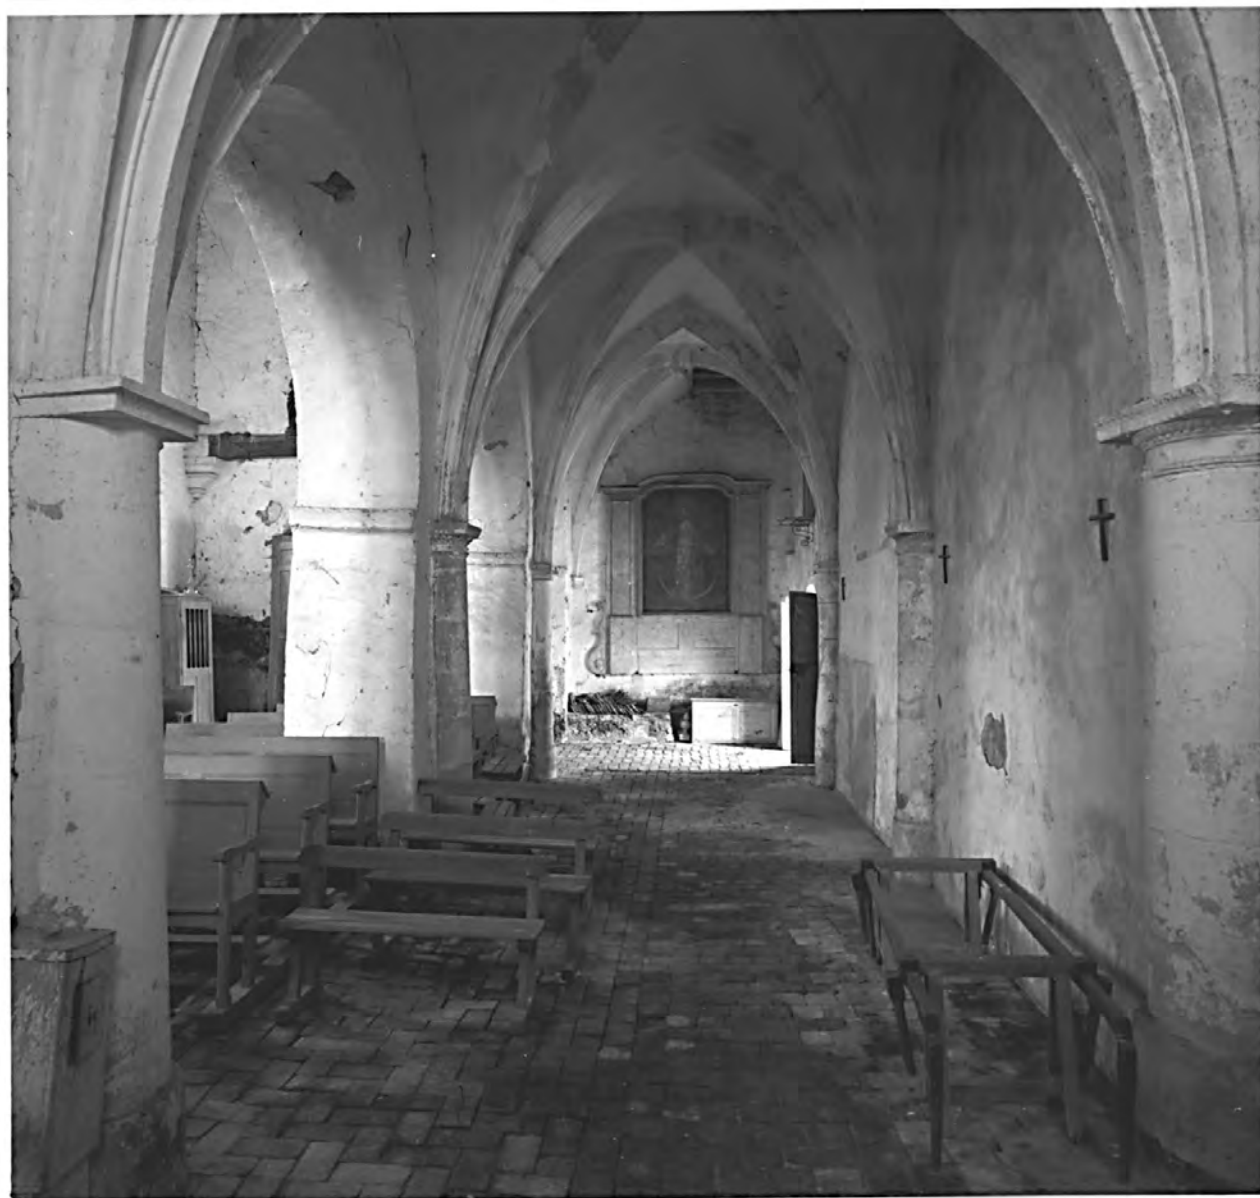
Fig. 21 Arcades séparant le bas-côté nord de la nef

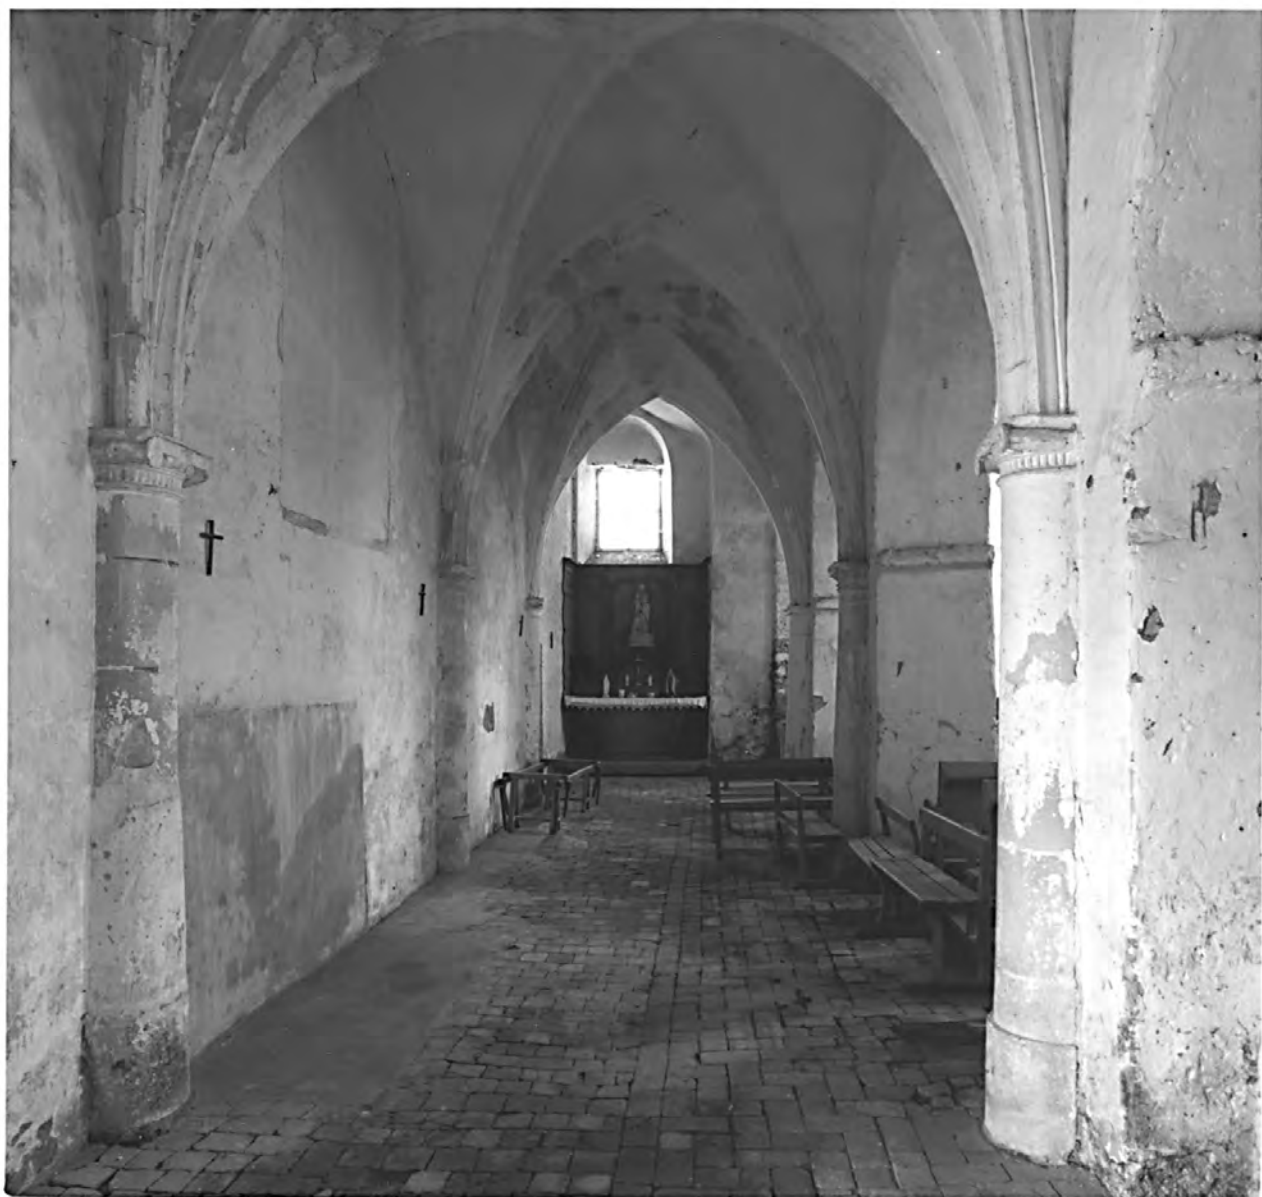
Fig. 23 Voûte de la travée la plus orientale du bas-côté nord

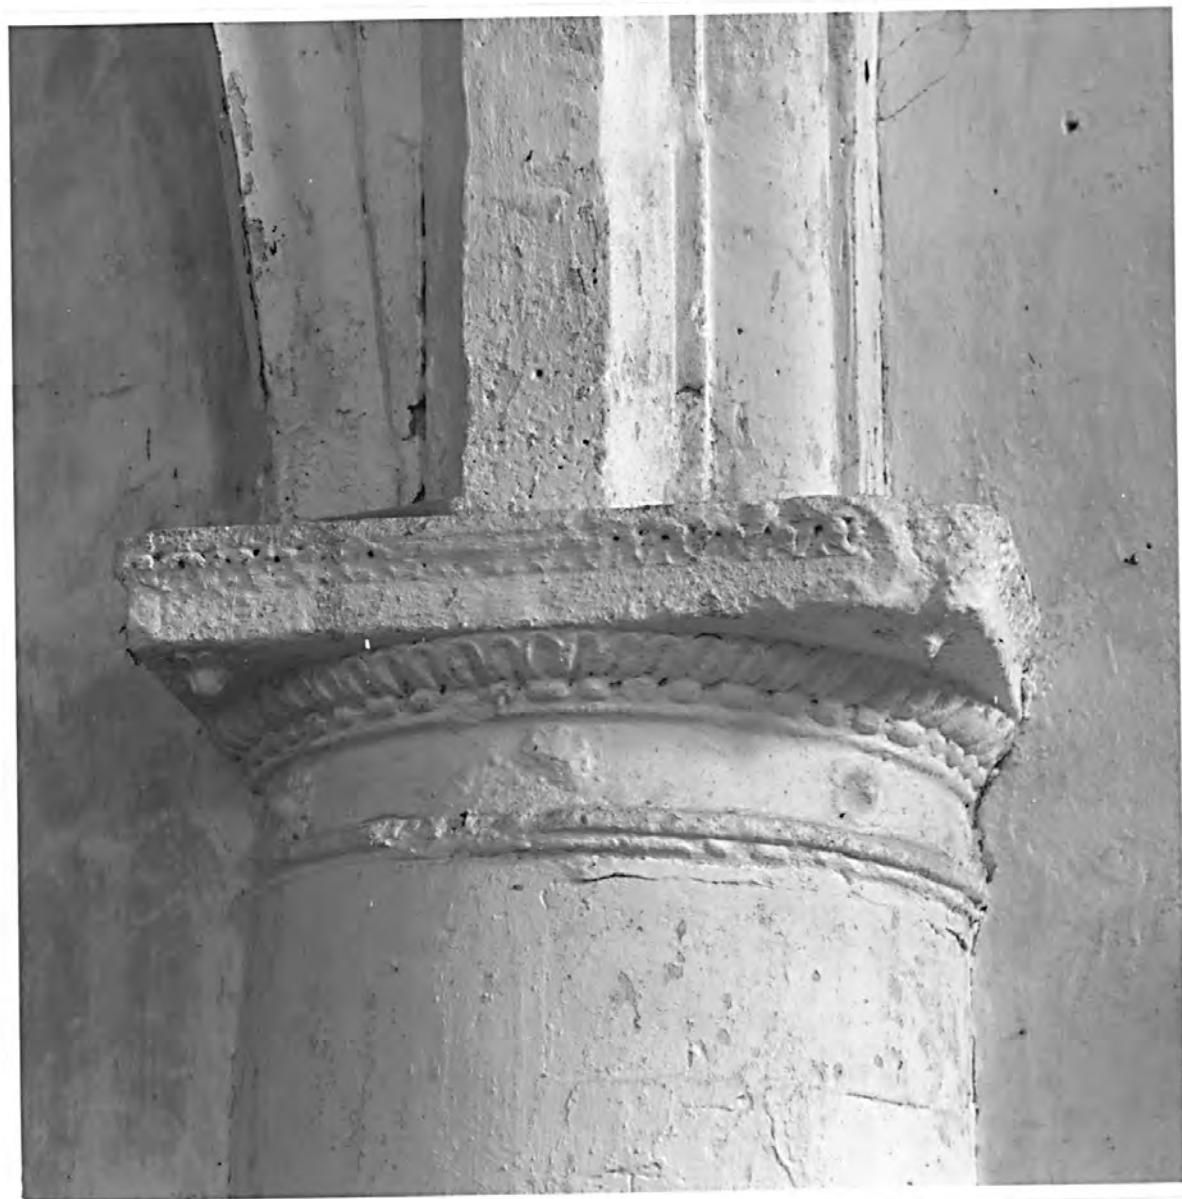
Fig. 25 Chapiteau supportant les retombées du voûtement du bas-côté nord
(2)

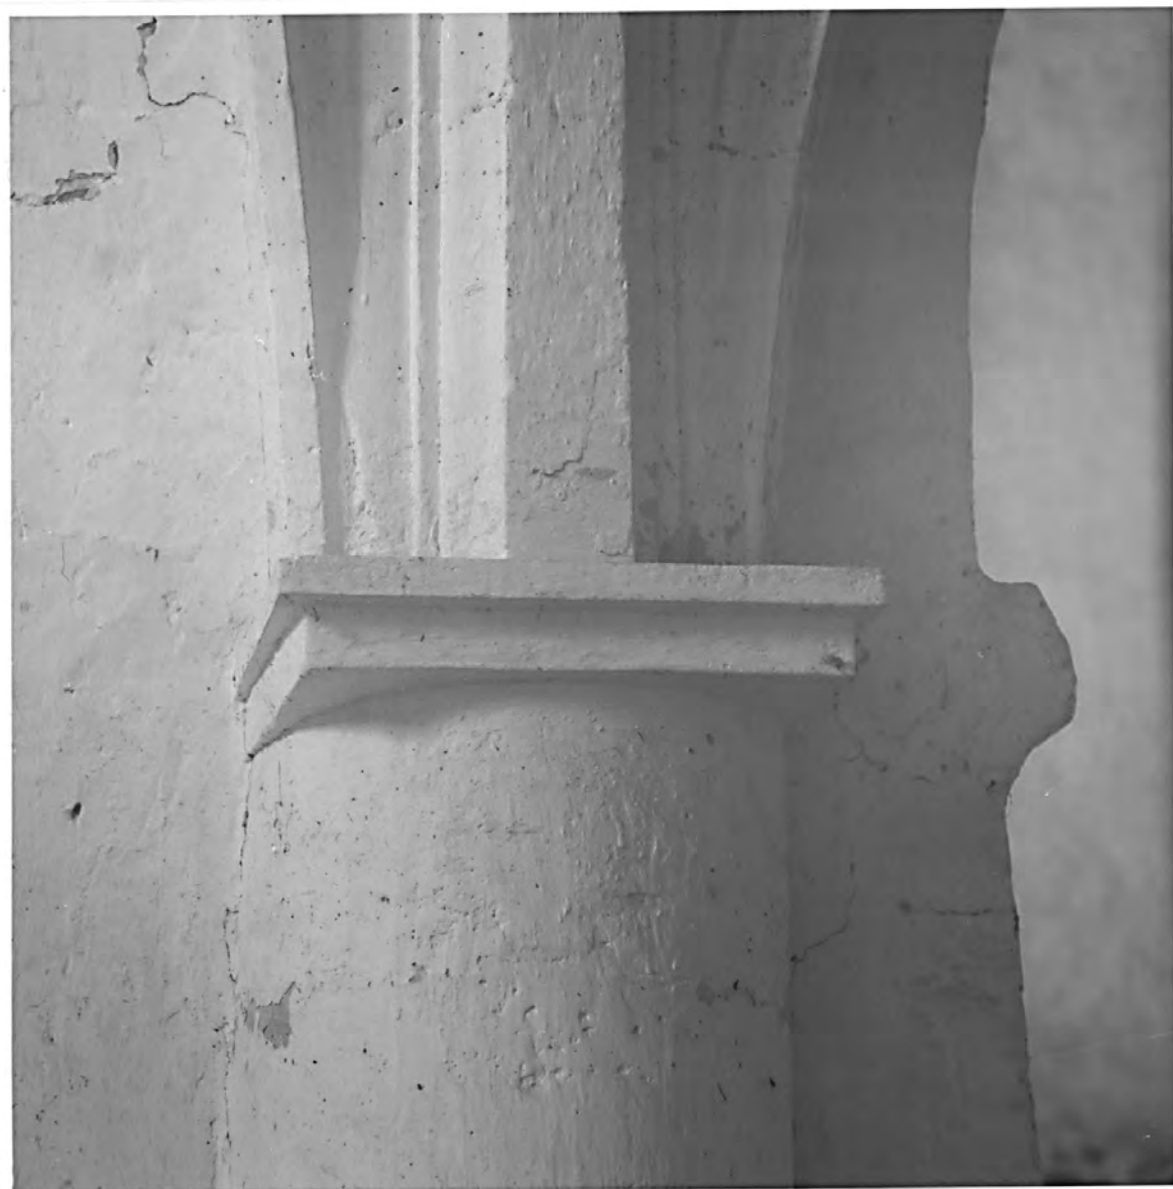
Fig. 26

Chapiteau supportant les retombées du voûtement du bas-côté nord
(3)

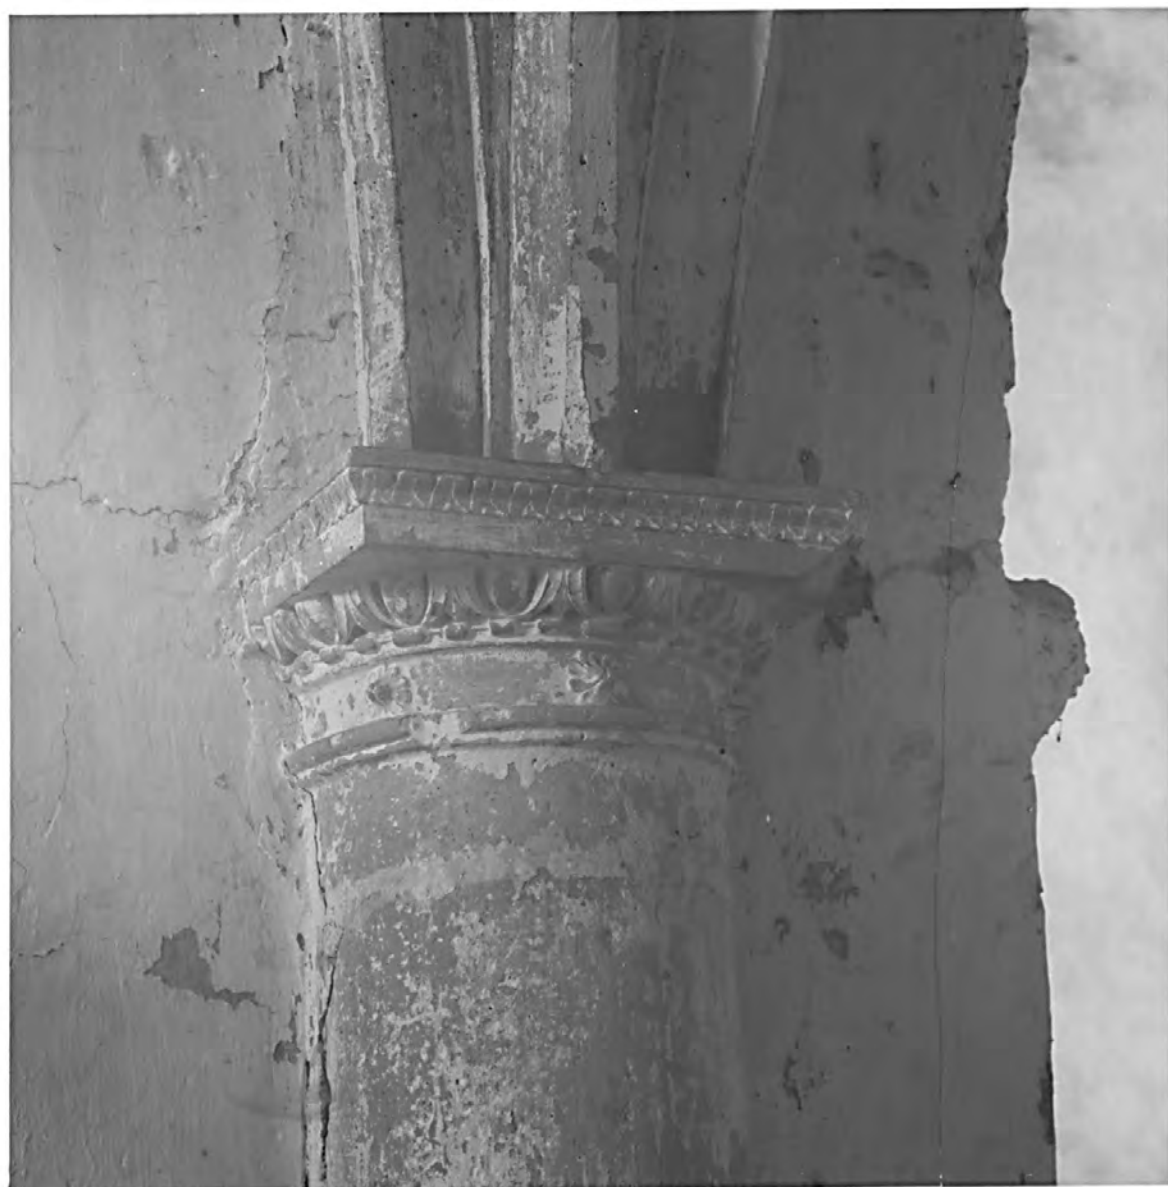
Fig. 27

Chapiteau supportant les retombées du voûtement du bas-côté nord
(4)

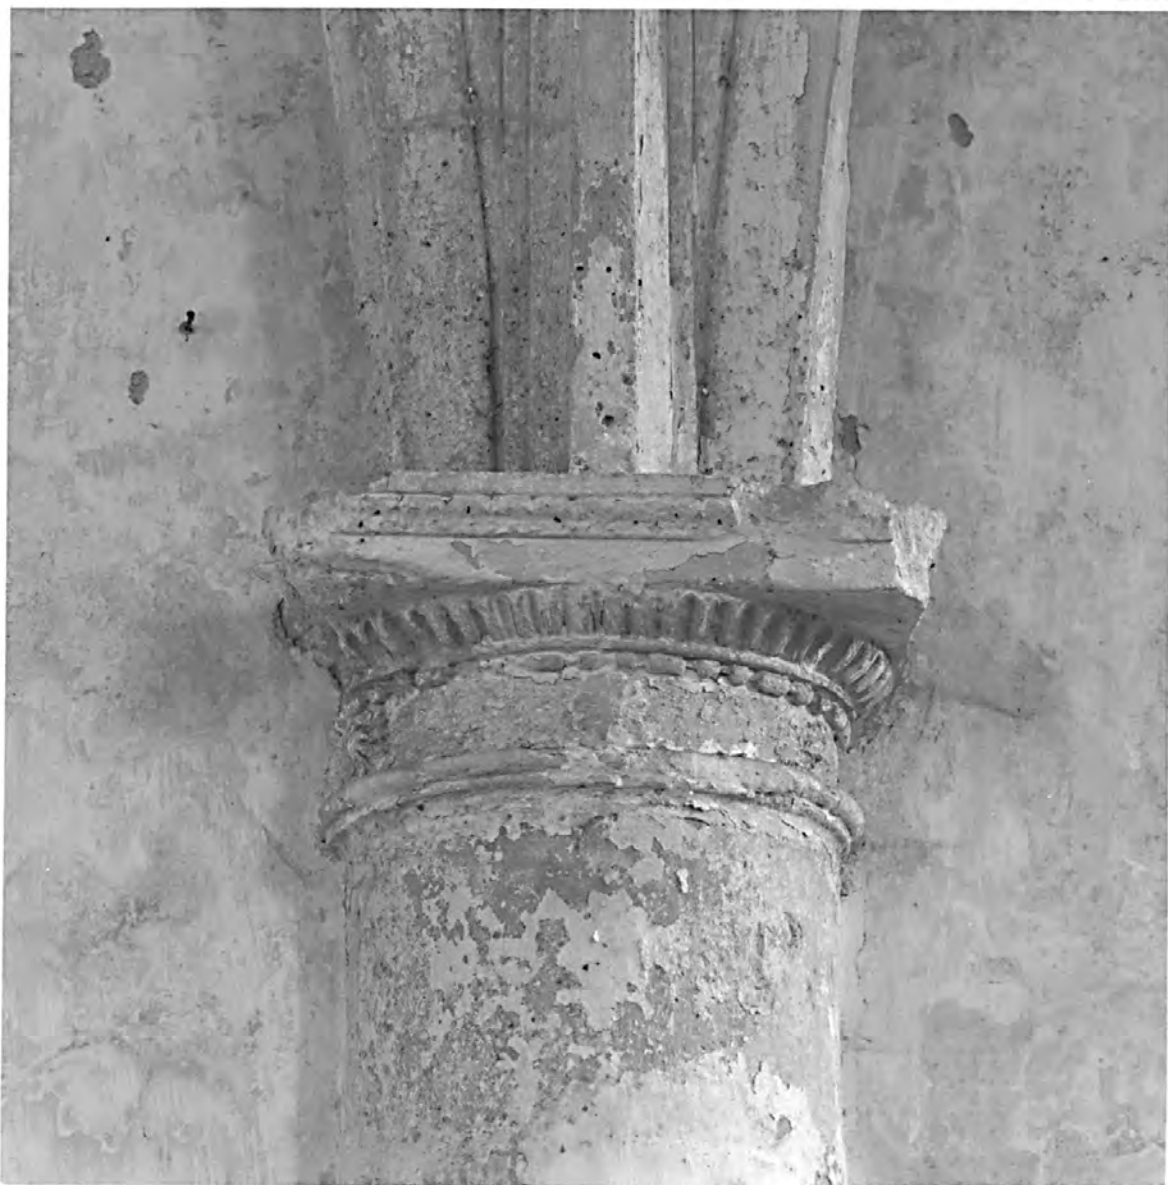
Fig. 28

Chapiteau supportant les retombées du voûtement du bas-côté nord
(5)

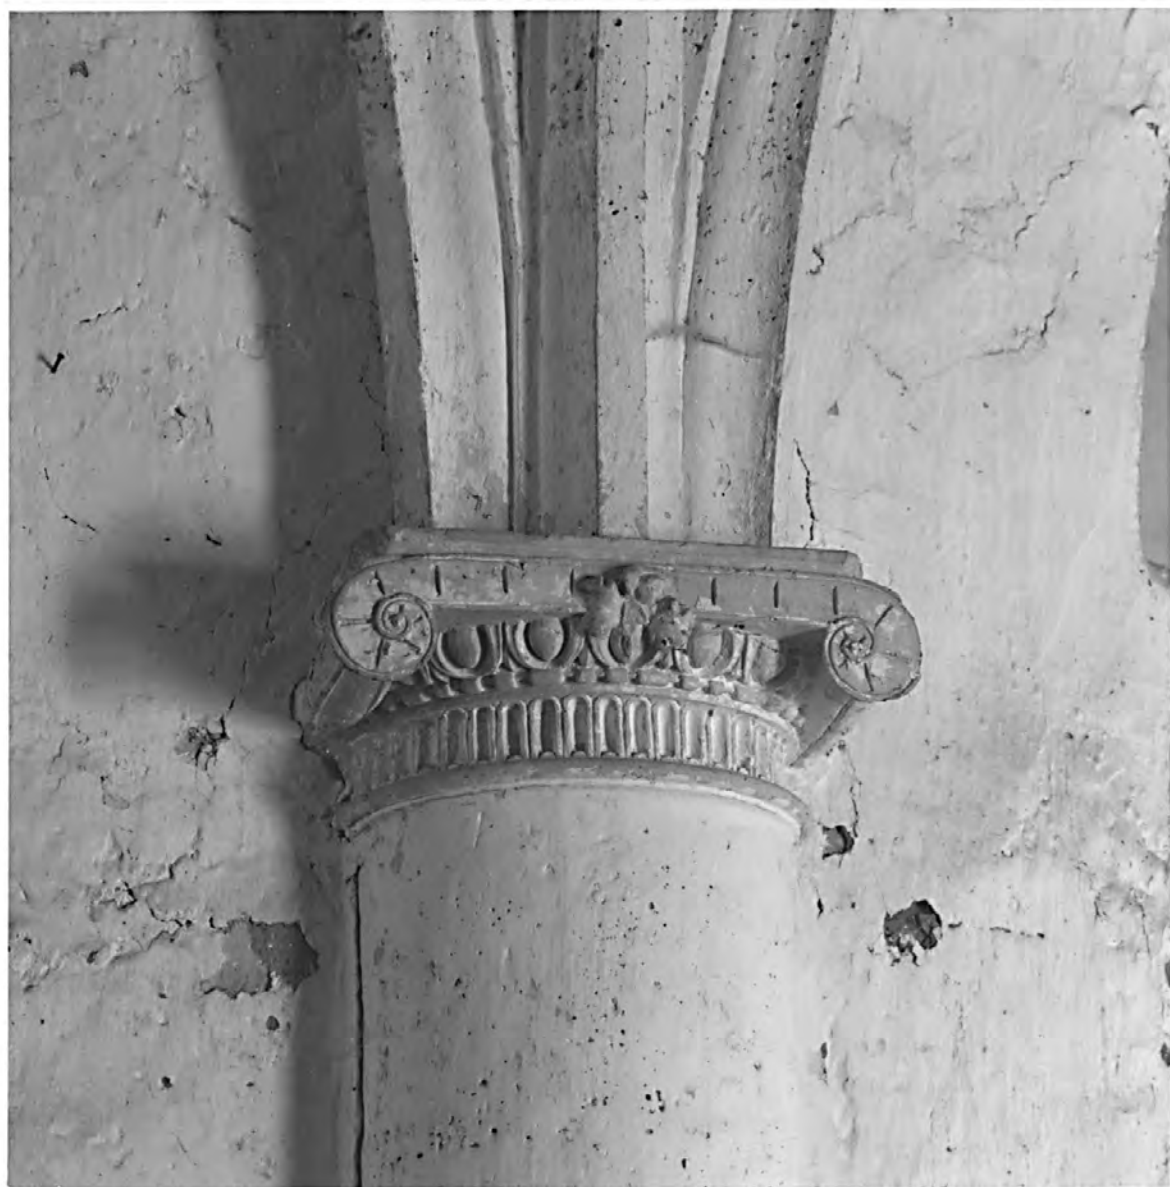
Fig. 29

Chapiteau supportant les retombées du voûtement du bas-côté nord
(6)
