Département : 51
Aire d'étude : MONTMORT LUCY
Commune : CORRENT
Dénomination : EGLISE PAROISSIALE
Vocabulaire : NOTRE DAME

Dossier d'INVENTAIRE TOPOGRAPHIQUE établi en 1993 par INGUENAUD VIRGINIE

EGLISE PAROISSIALE 12E SIECLE, 1ERE MOITIE 13E SIECLE, MILIEU 16E SIECLE.

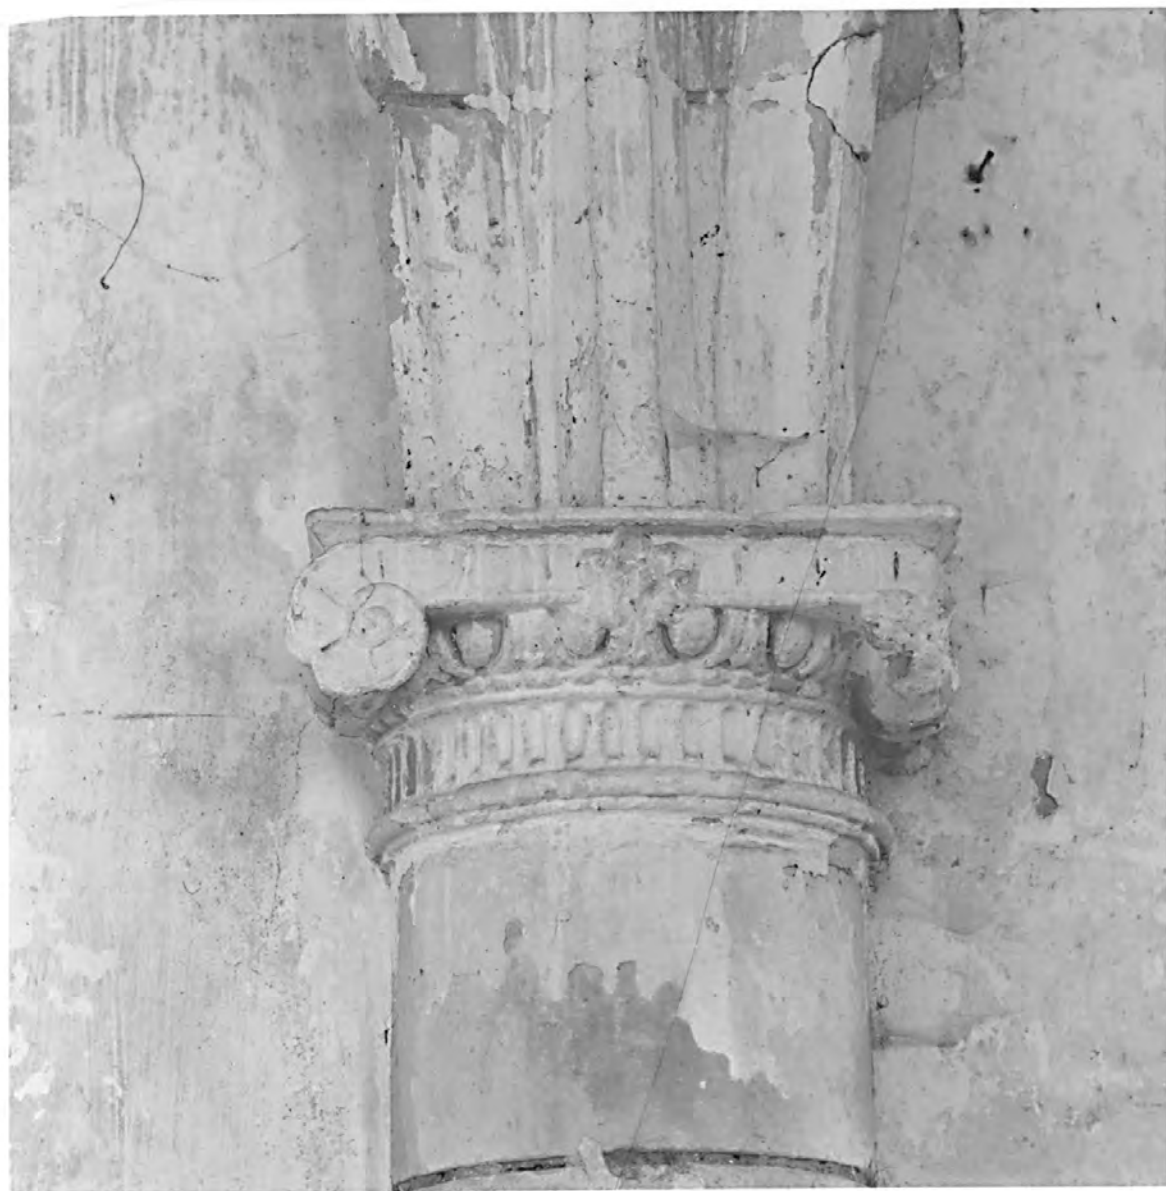
Fig. 30 Culot supportant une des retombées de la voûte occidentale du bas-
côté nord
