Département : 51
Aire d'étude : MONTMORT LUCY
Commune : ETOGES
Dénomination : EGLISE PAROISSIALE
Vocabulaire : SAINT SULPICE SAINT ANTOINE

IA51000014

Dossier d'INVENTAIRE TOPOGRAPHIQUE établi en 1993 par INGUENAUD VIRGINIE

51 ETOGES
EGLISE PAROISSIALE Saint-Sulpice-Saint-Antoine

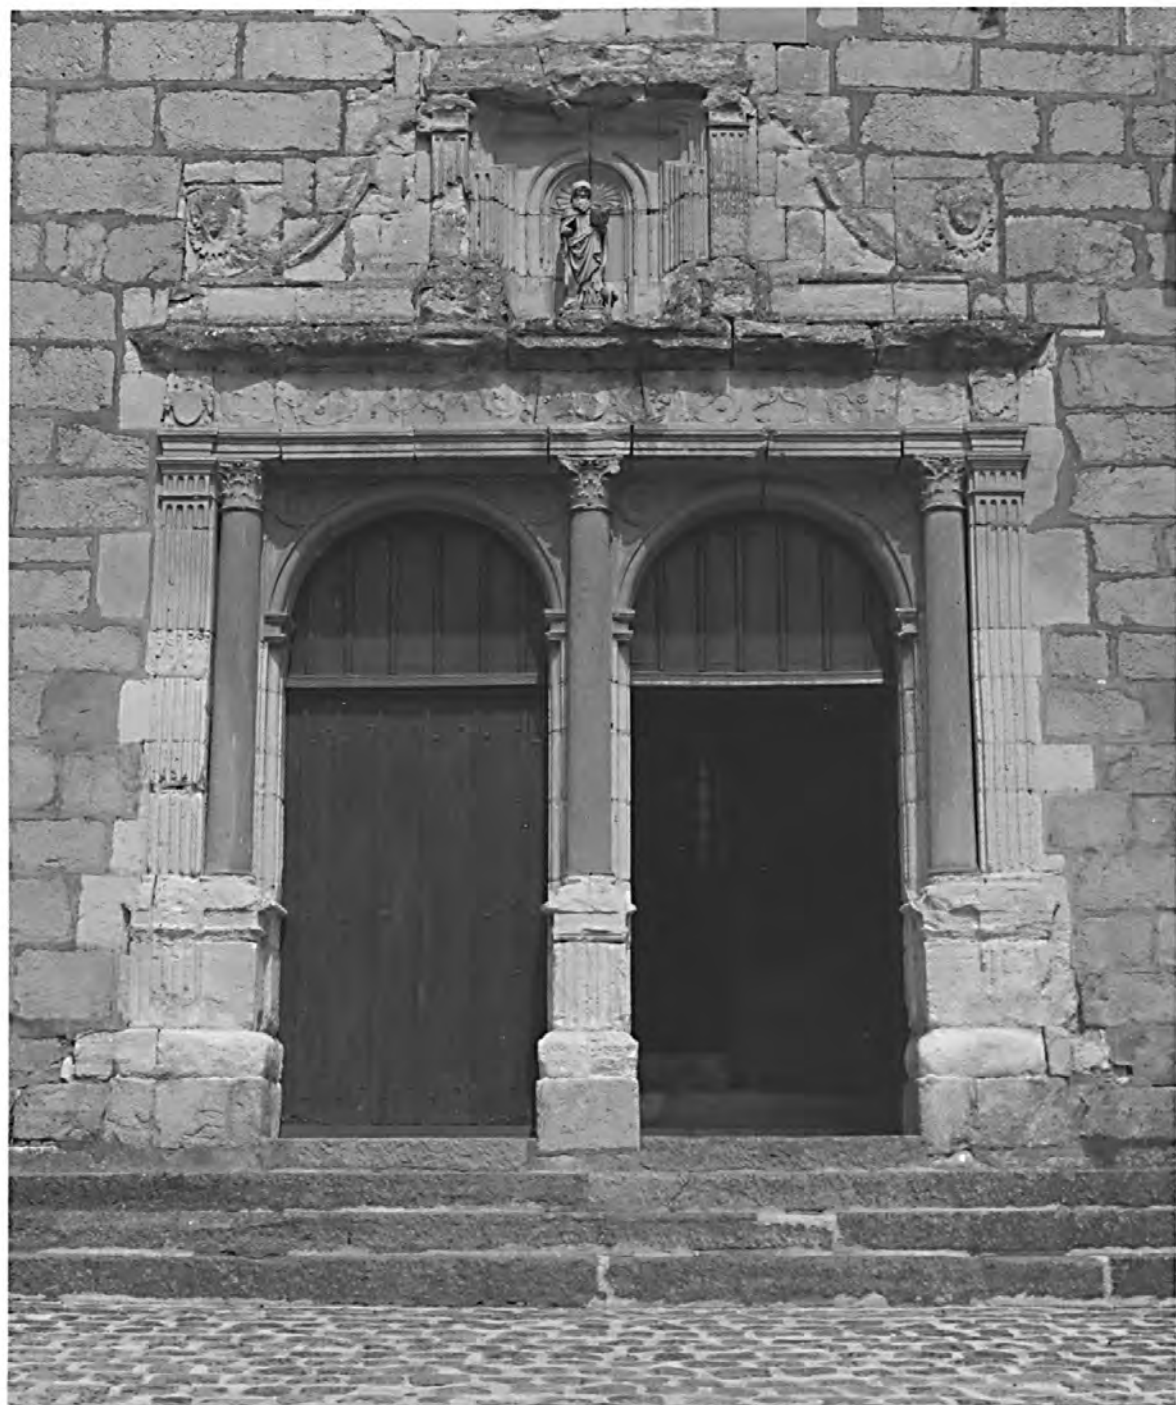
Fig. 5 Le portail ouest

portail - "faire les 2 glacis des piliers butant du portail en grès"

- "rétablir les 2 petits piliers butant à côté des grands... rejointiller... A celui du

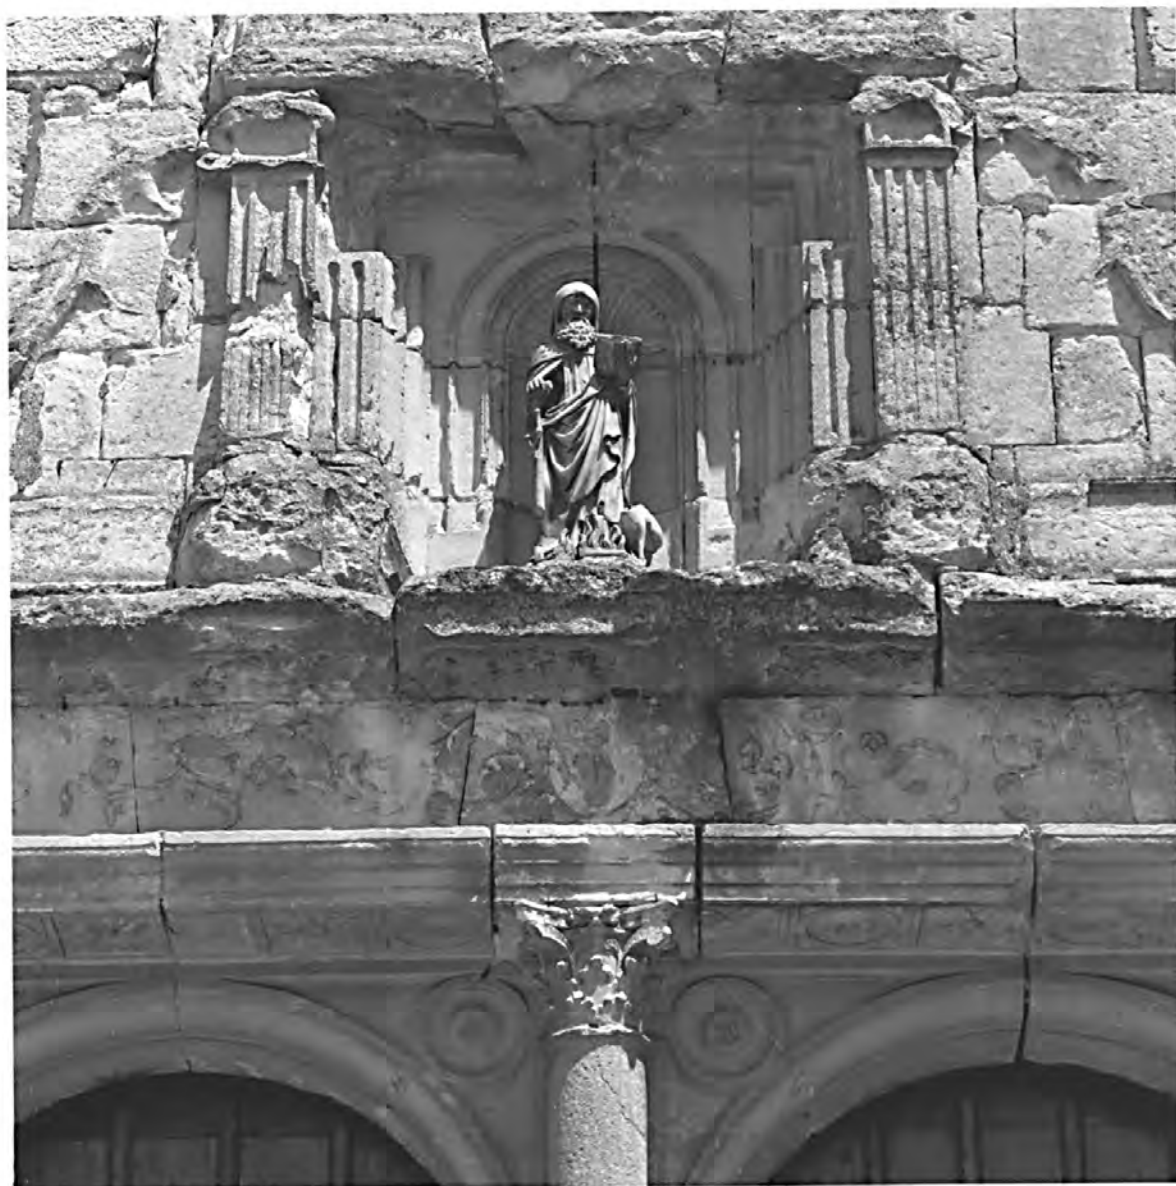
Fig. 6 Façade ouest, portail : partie supérieure

1912 Le 15 juin, délibération du conseil municipal : *un homme généreux, Monsieur Boizel Edouard, négociant en vins de Champagne à Epernay, vient de verser dans la caisse municipale la somme de 1800,00 fr. pour réparer la rosace de l'église...qui offre un certain intérêt architectural. (Lavergne, de Pierry, est choisi comme entrepreneur).*

Le 28 juin, le projet est rapporté devant la commission départementale des bâtiments civils : *nous signalons seulement à l'auteur du projet qu'il serait bon pour éviter les infiltrations d'eau dans les joints, de camarder la partie basse du 1er corps de moulure...Beaucoup de roses des XII et XIIIème siècles présentent des dispositions de ce genre.*

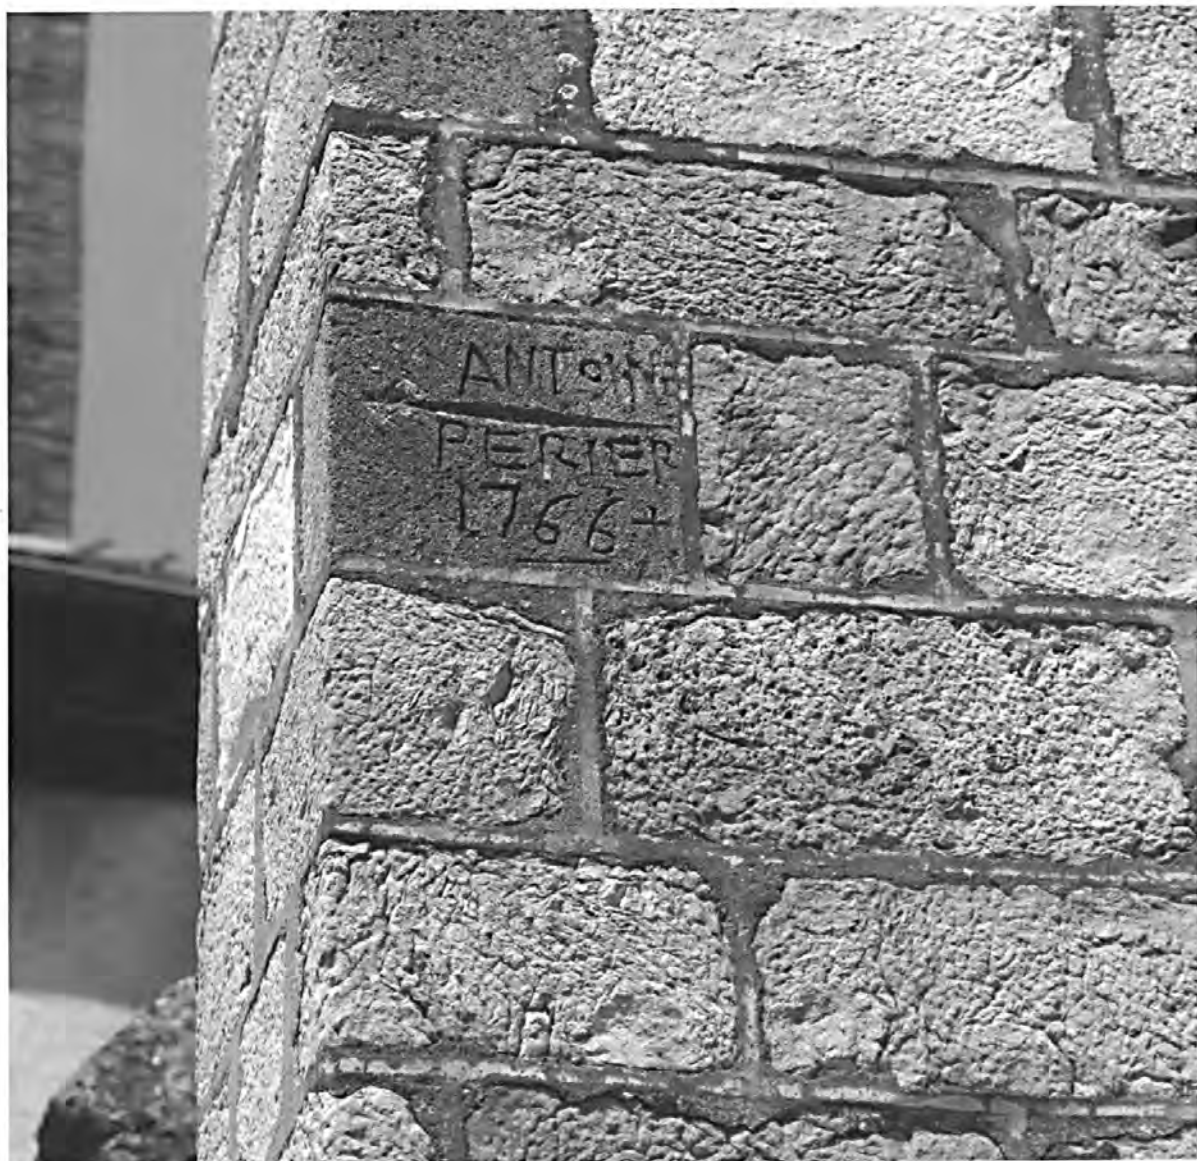
Fig. 7 Façade ouest, contrefort nord : inscription

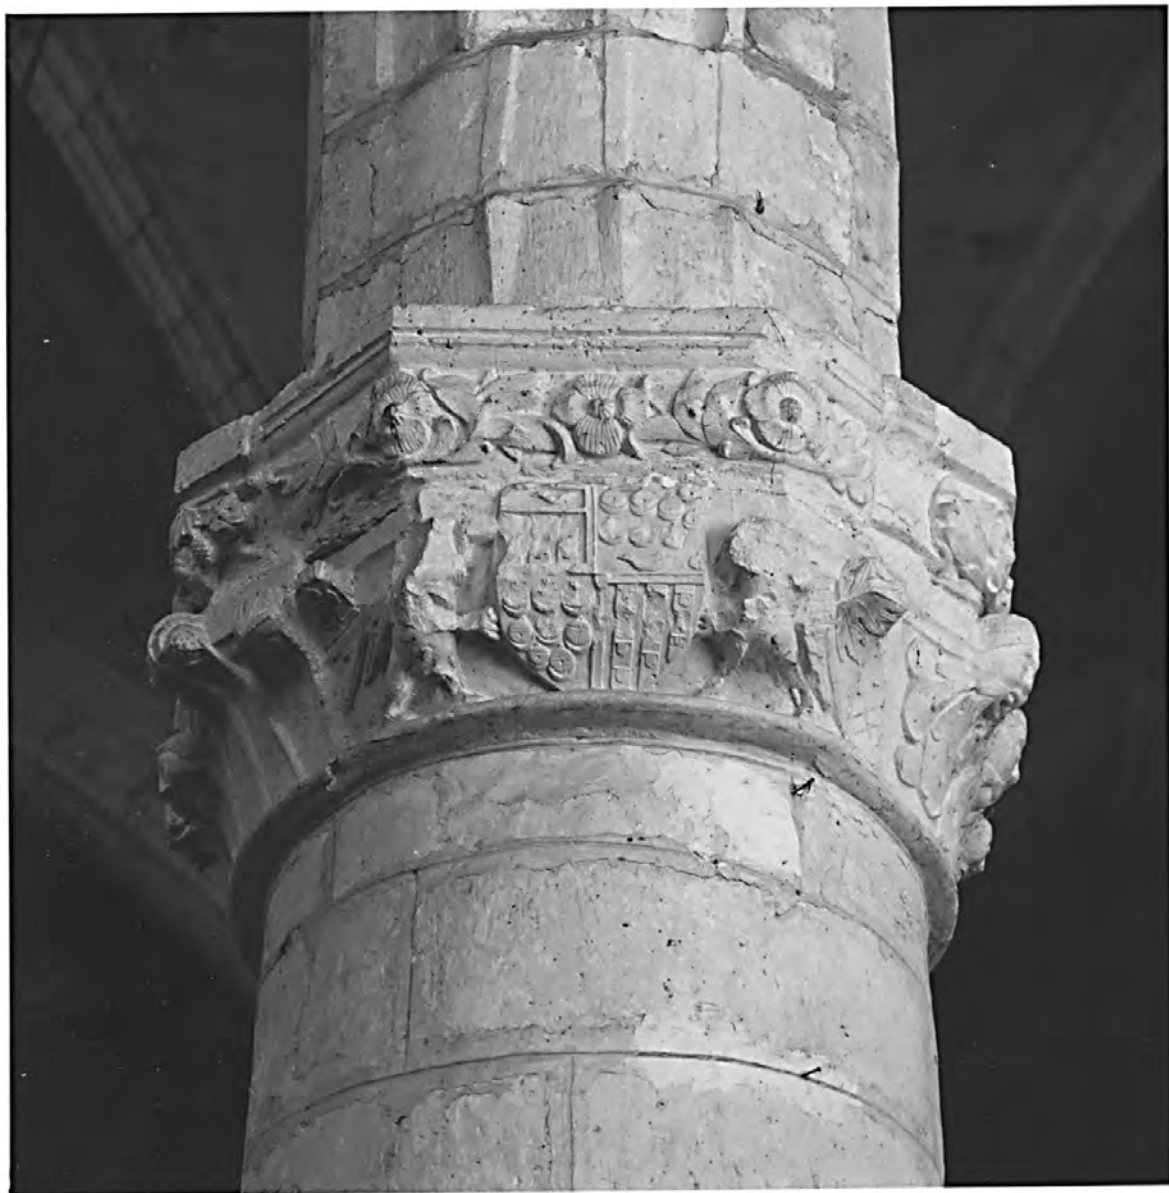
Fig. 11 Intérieur, bras nord du transept, détail :chapiteau (1)

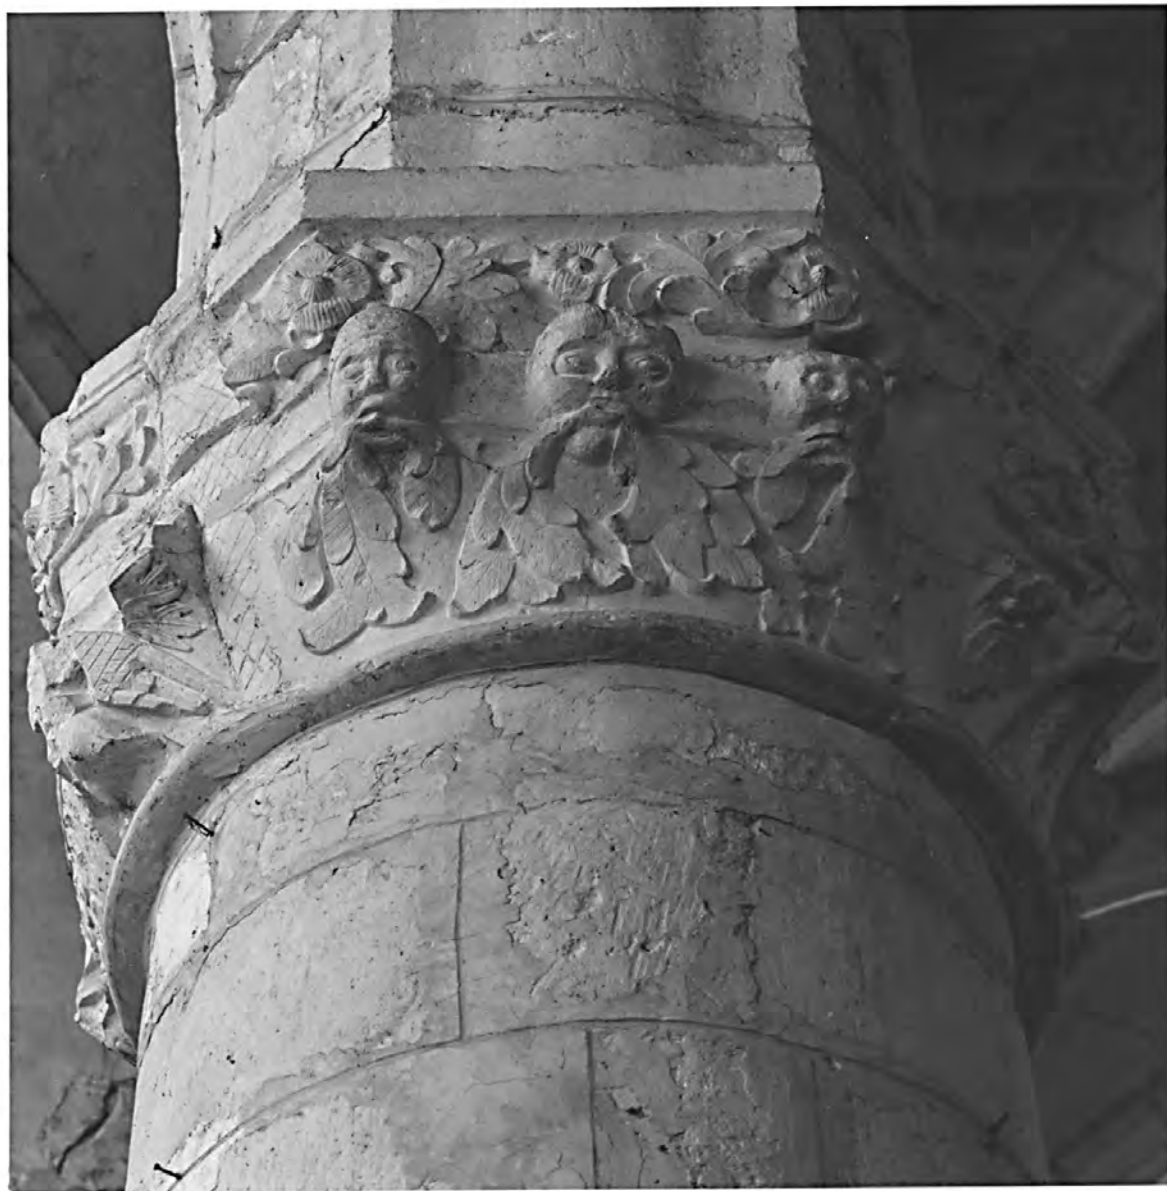
Fig. 12 Intérieur, bras nord du transept, détail : chapiteau (2)

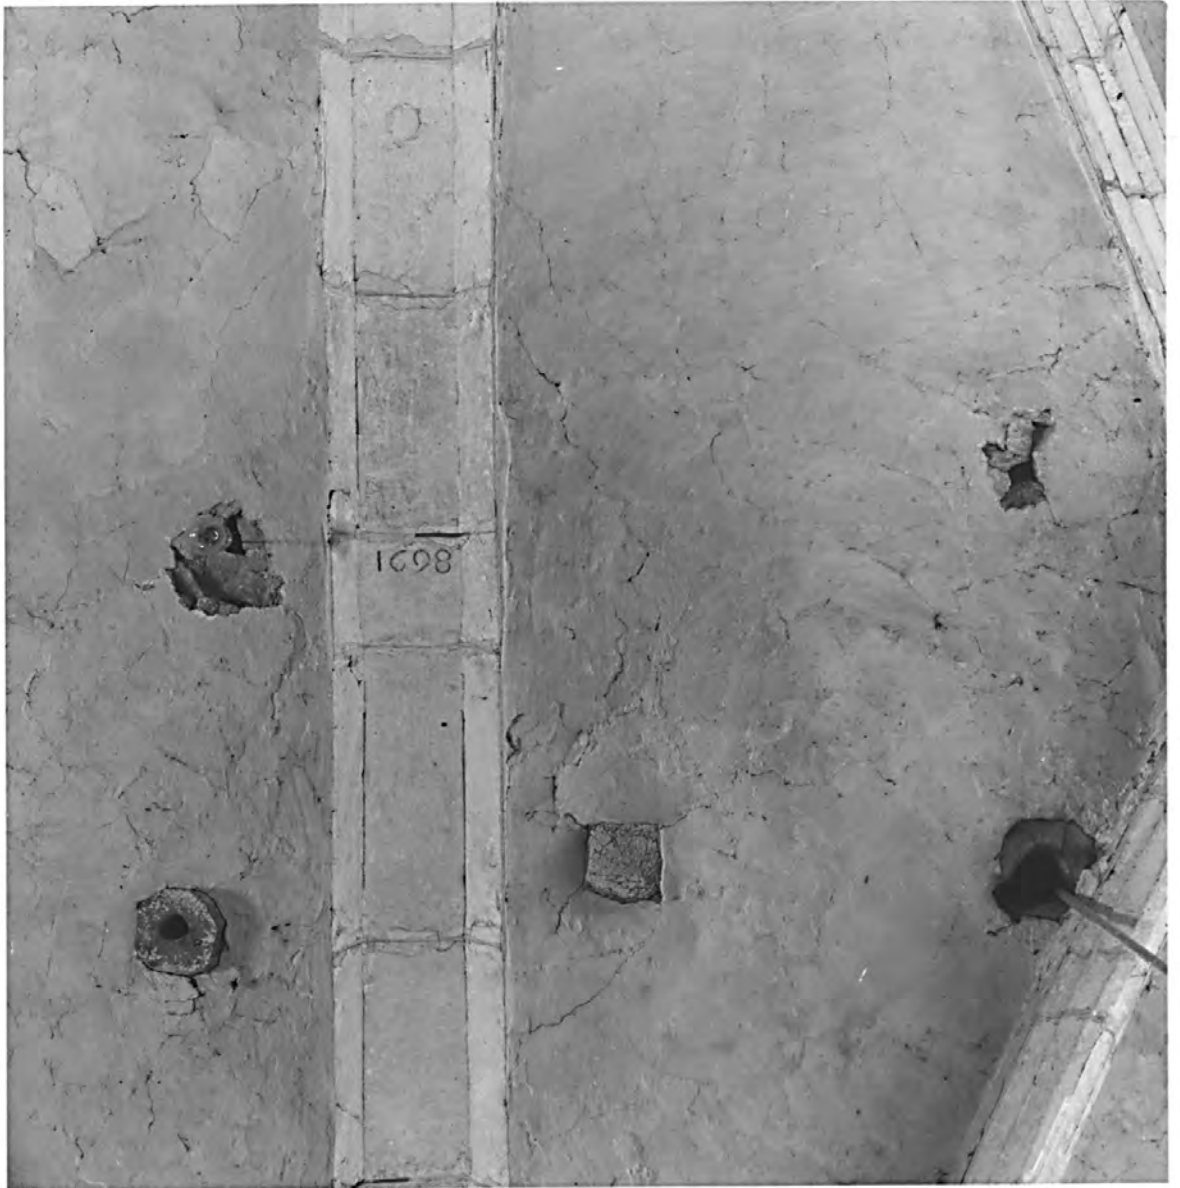
Fig. 16 Intérieur, croisée du transept, détail du voûtement avec date d'une réfection

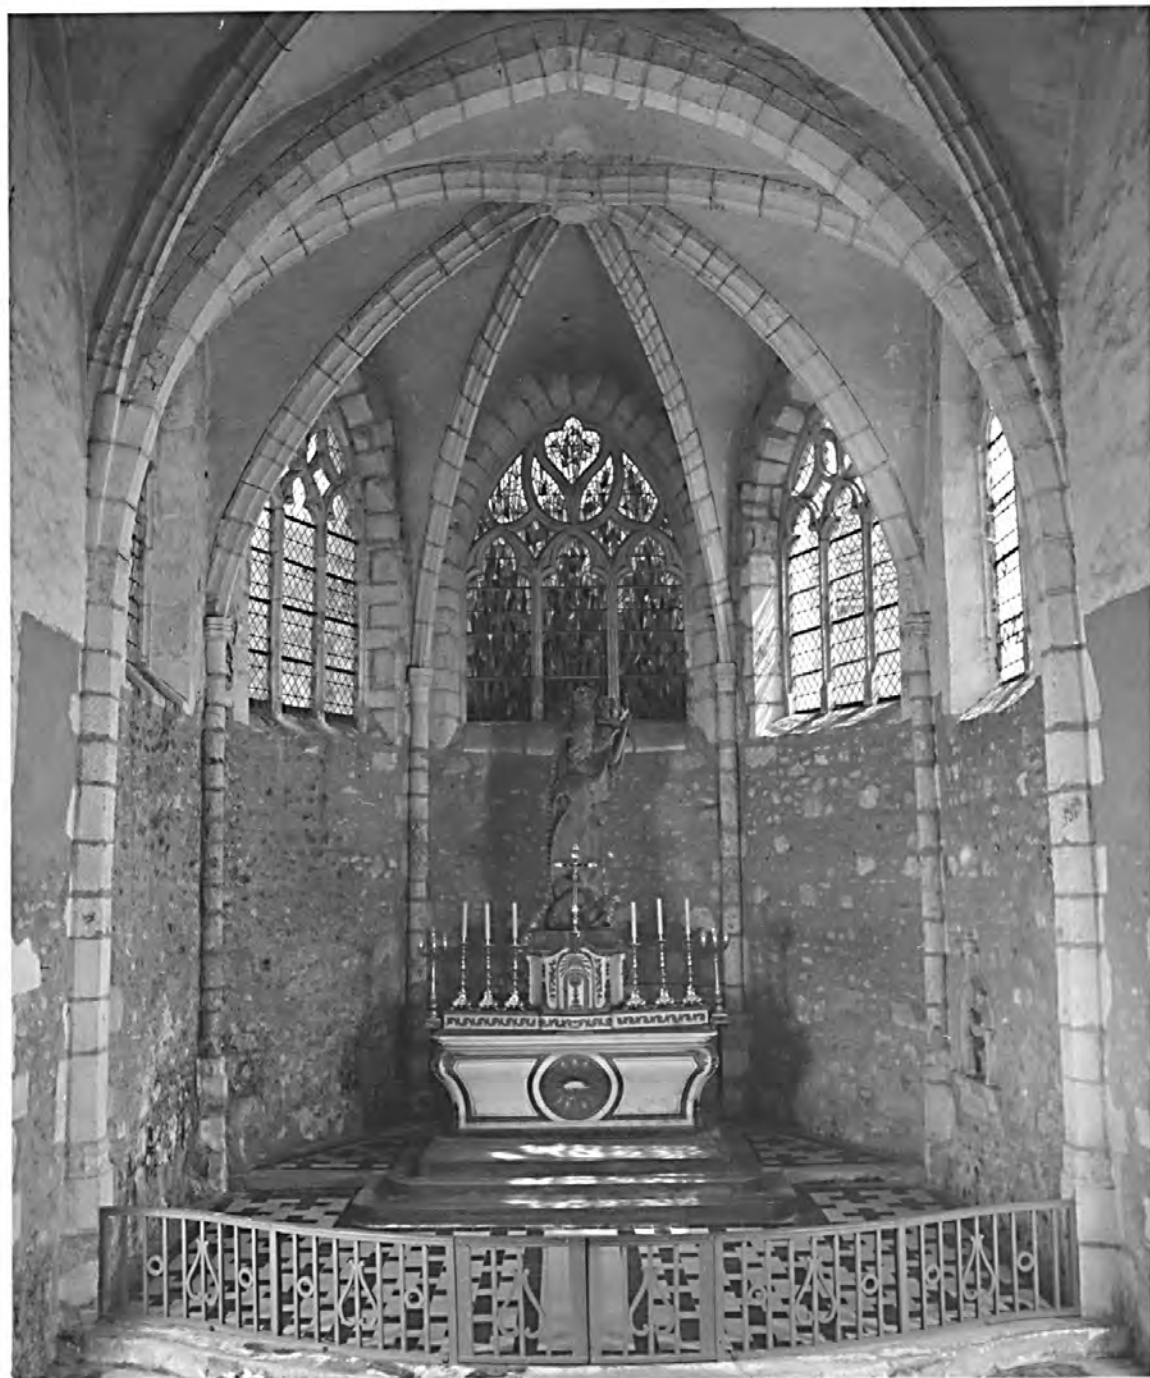
Fig. 17 Intérieur : le choeur

EGLISE DU 12E SIECLE MAINTES FOIS REMANIEE ; SUBSISTENT LES PILES DE LA NEF ; CHOEUR REFAIT AU COURS DU 13E SIECLE AINSI QUE LE TRANSEPT ET LA ROSE OUEST ; BAIES DU CHOEUR REPRISES A LA FIN DU 15E SIECLE ; VERS 1537, LORS DU TRANSFERT DES RELIQUES DE SAINT ANTOINE DU CHATEAU DANS L'EGLISE PAROISSIALE, AMENAGEMENT DANS LE BRAS NORD DU TRANSEPT D'UNE CHAPELLE DANS LE GOUT DE LA RENAISSANCE : ORNEMENTATION AVEC PILASTRES, ENTABLEMENTS, REPRISE DES CHAPITEAUX DU 13E SIECLE (PEUT ETRE AUSSI DECOR DISCRET DES PILES ROMANES DE LA NEF) ; EGALEMENT DU 2EME QUART DU 16E SIECLE : LE PORTAIL D'ENTREE, AVEC PILASTRES ET COLONNES CORINTHIENNES, NICHE AVEC STATUE DU SAINT ANTOINE ; EDIFICE PORTANT LES DATES DE PLUSIEURS REFECTIONS ET REMANIEMENTS : 1698 (VOUTE DE LA CROISEE, APRES EFFONDREMENT DE CELLE CI SUITE A DES PROBLEMES DE STABILITE DUS AU CREUSEMENT DES TOMBEAUX DES SEIGNEURS), 1766 (CONTREFORT A GAUCHE DU PORTAIL, AVEC LE NOM DE ANTOINE PERIER) ; TRANSEPT ET CHOEUR VOUTES D'OGIVES, NEF ET BAS COTES PLAFONNES, MAIS AVEC TRACES DU DEPART D'UN VOUTEMENT DANS LE VOCABULAIRE DU 16E SIECLE
