Département : 51  
Aire d'étude : MONTMORT LUCY  
Commune : TALUS SAINT PRIX  
Lieu-dit : SAINT PRIX  
Dénomination : EGLISE PAROISSIALE  
Vocable : SAINT PRIX

Dossier d'INVENTAIRE TOPOGRAPHIQUE établi en 1993 par INGUENAUD VIRGINIE

#### HISTORIQUE

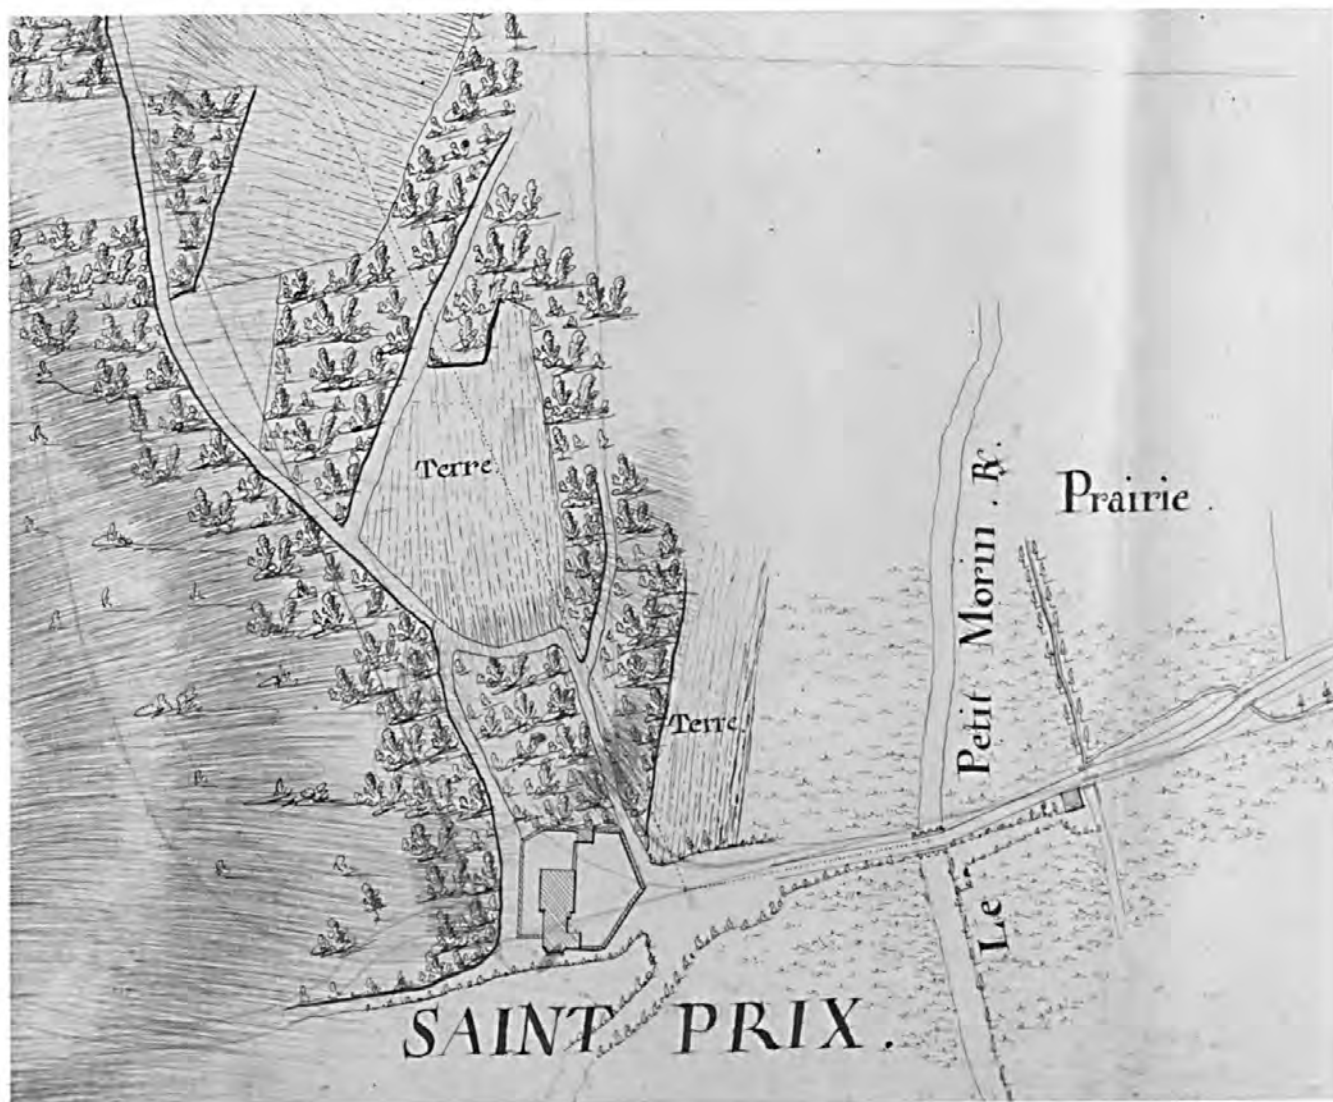
Doc. 2 Plan d'ensemble entre Soizy-aux-Bois et Saint-Prix, détail (s.d.) :  
plan de masse de l'église  
(A.D. Marne, C 4031)

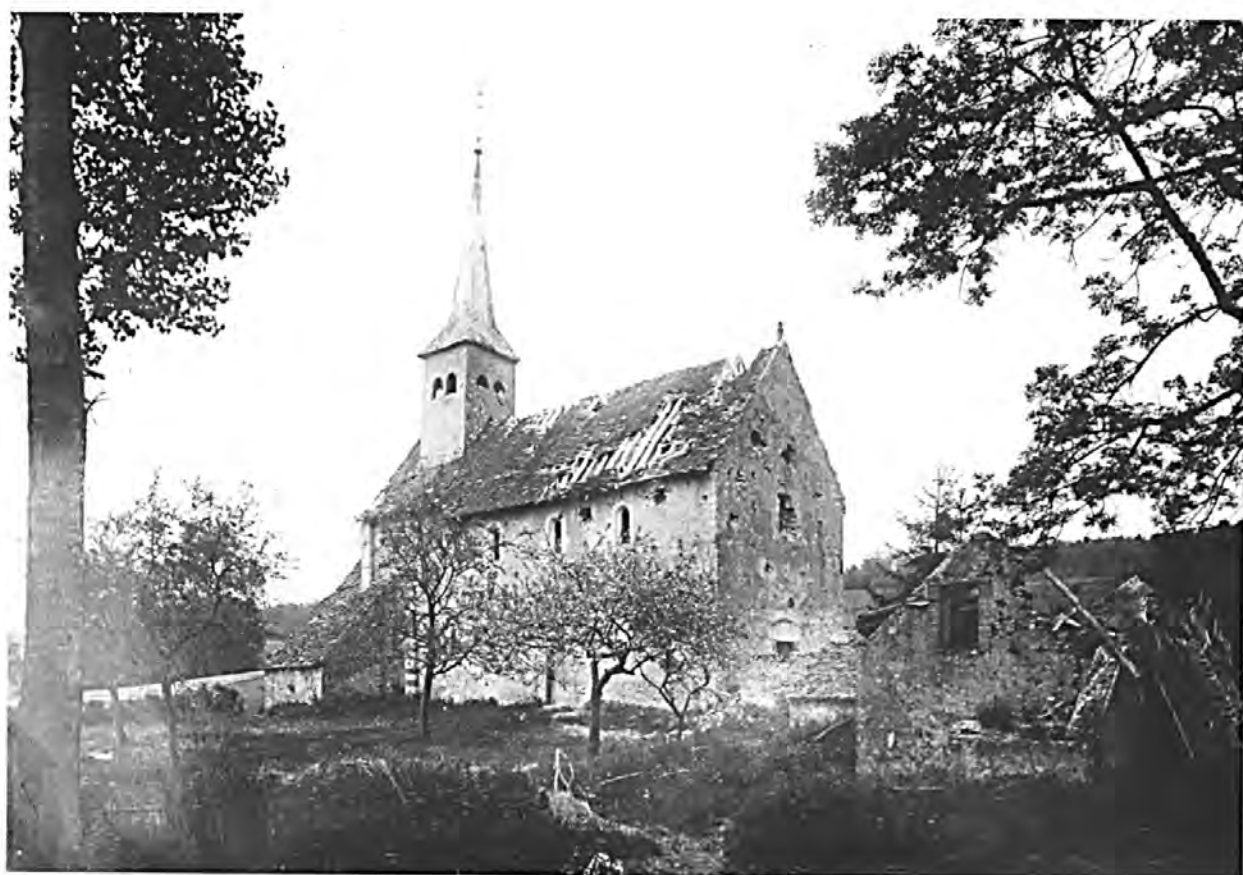
1914... Près de REIMS — L'Église de St-Prix  
bombardée par les Allemands

Doc. 5 Ensemble vu du nord-ouest, dommages suite aux bombardements allemands de  
1914  
Fonds Deneux

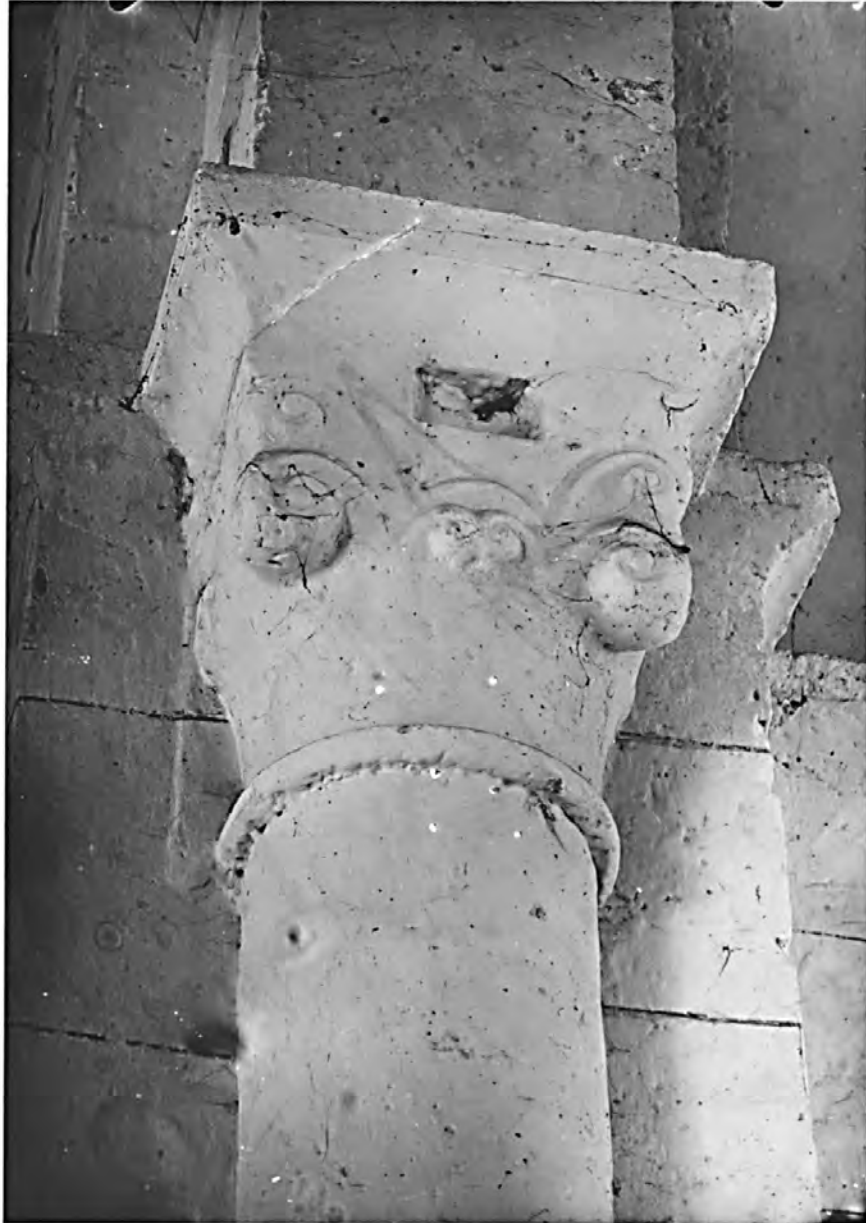
Doc. 6 Intérieur : chapiteau du côté sud du ~~d~~œur  
Fonds Deneux

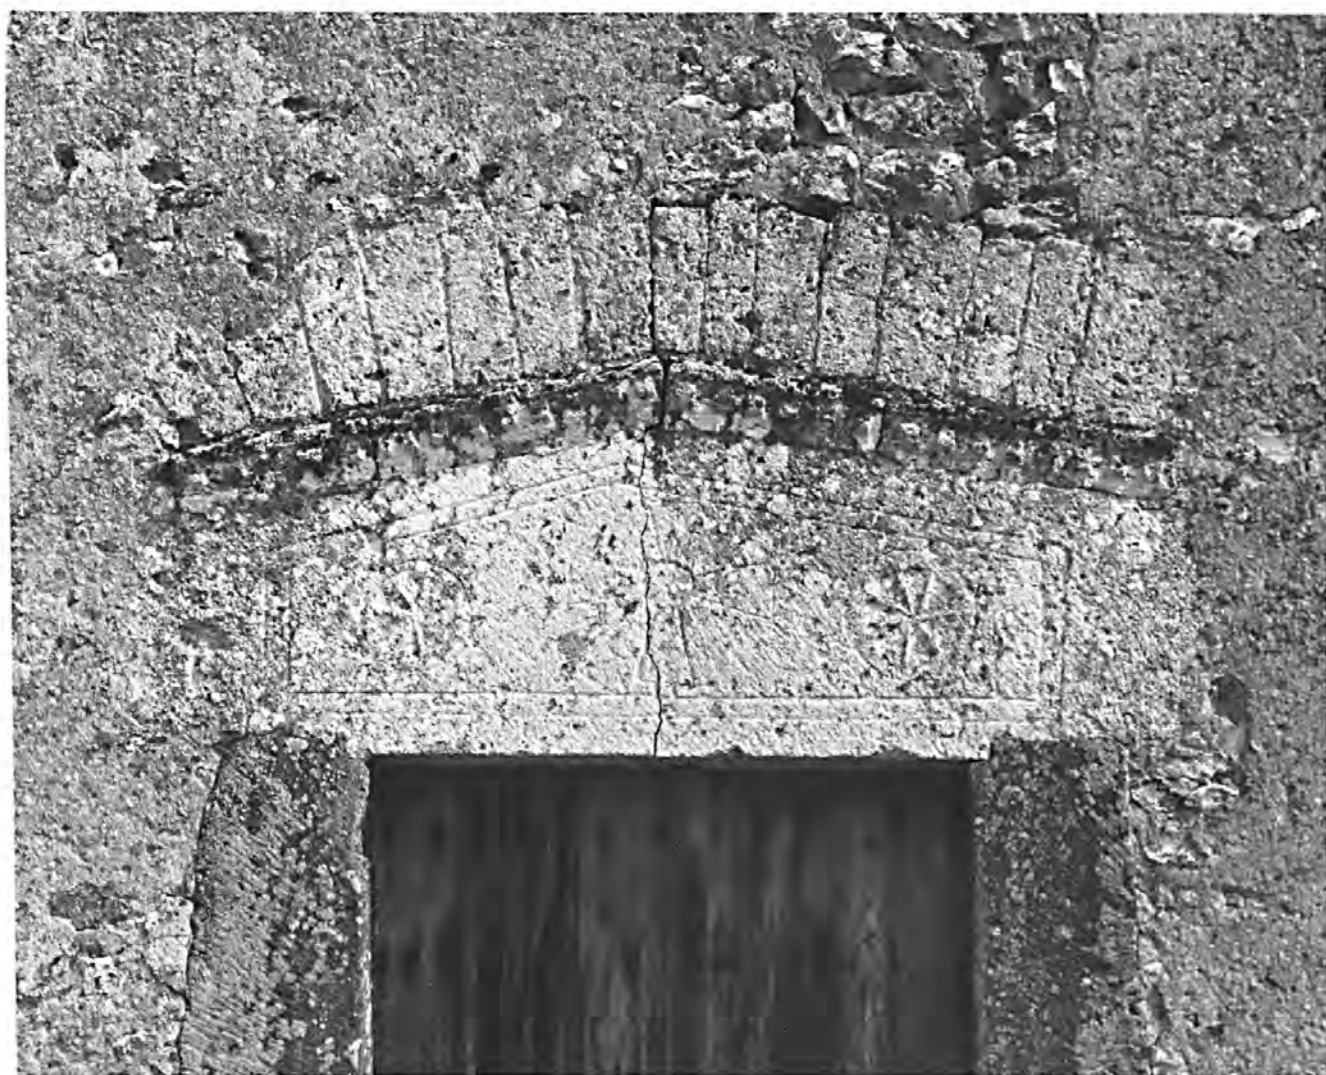
EDIFICE DE PLAN TRES SIMPLE : UN CHOEUR VOUTE (UNE ABSIDE EN CUL DE FOUR PRECEDEE D'UNE TRAVEE DROITE VOUTEE EN BERCEAU) PUIS UNE NEF UNIQUE PLAFONNEE ; ON PEUT DISTINGUER DEUX CAMPAGNES DE CONSTRUCTION : DU 11E SIECLE, AVEC LES PARTIES BASSES DE LA NEF ACTUELLE, LE PORTAIL OUEST ET SON LINTEAU EN BATIERE SOMMAIREMENT ORNE, DE LA 2EME MOITIE DU 12E SIECLE AVEC L'EXHAUSSEMENT DES MURS ET LA CONSTRUCTION DU CHOEUR

Fig. 6 Portail ouest, détail : le linteau

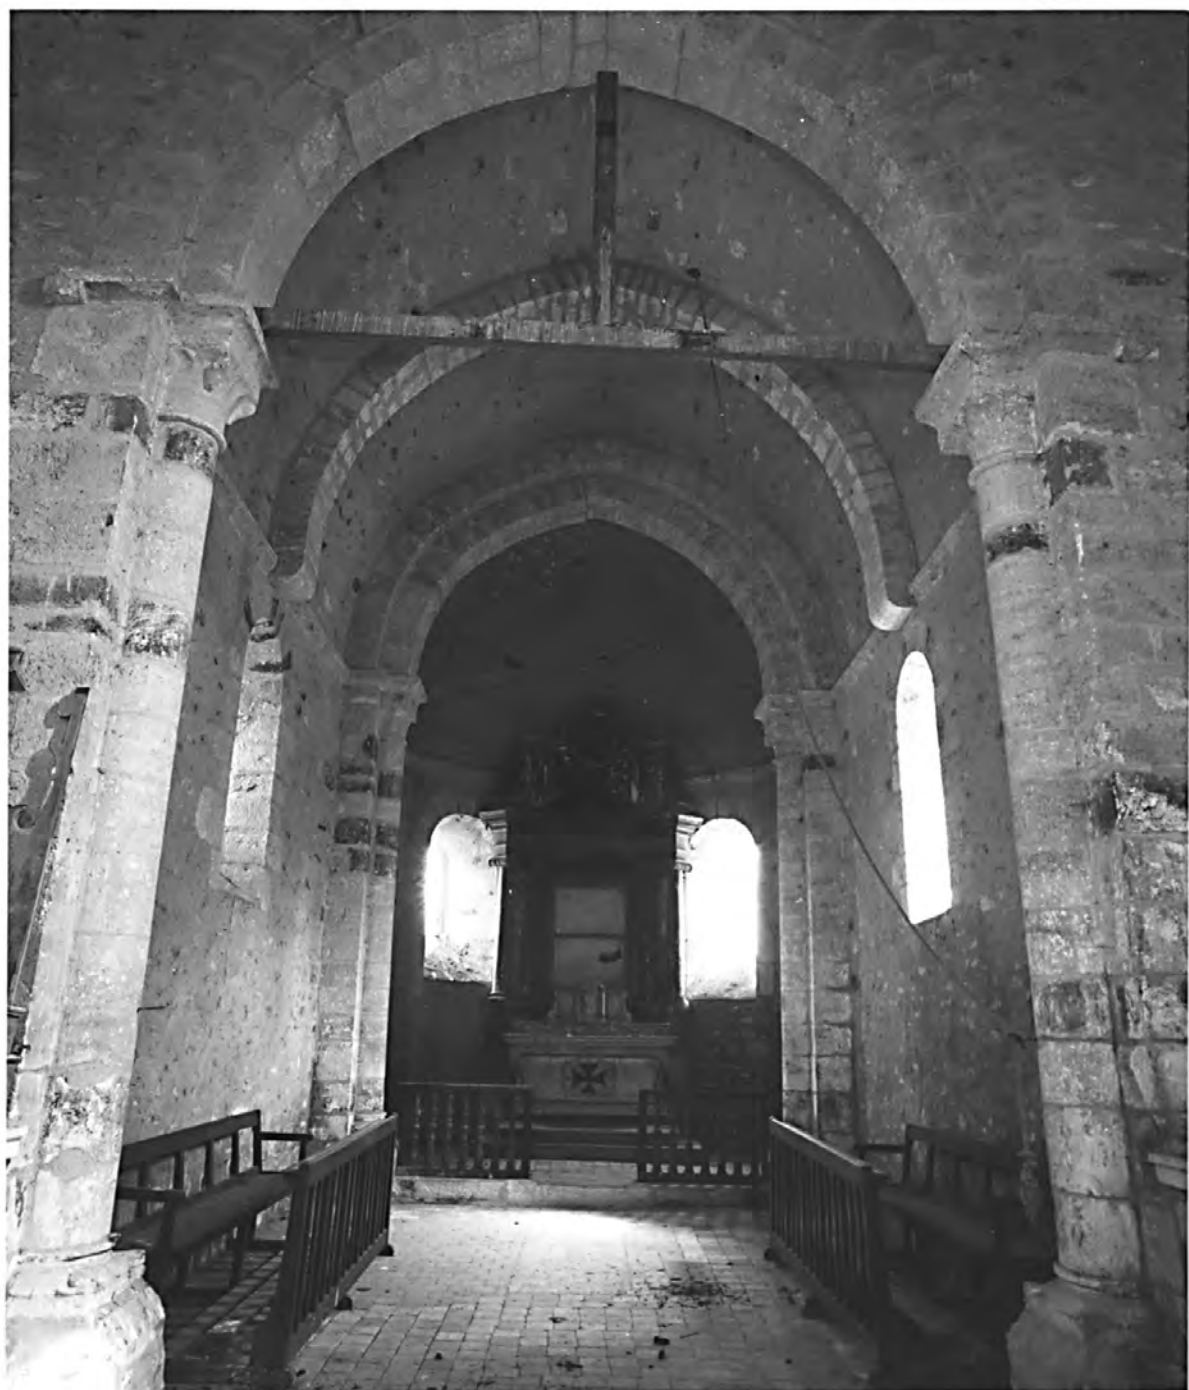
Fig. 9 Intérieur : la travée sous clocher et le chœur

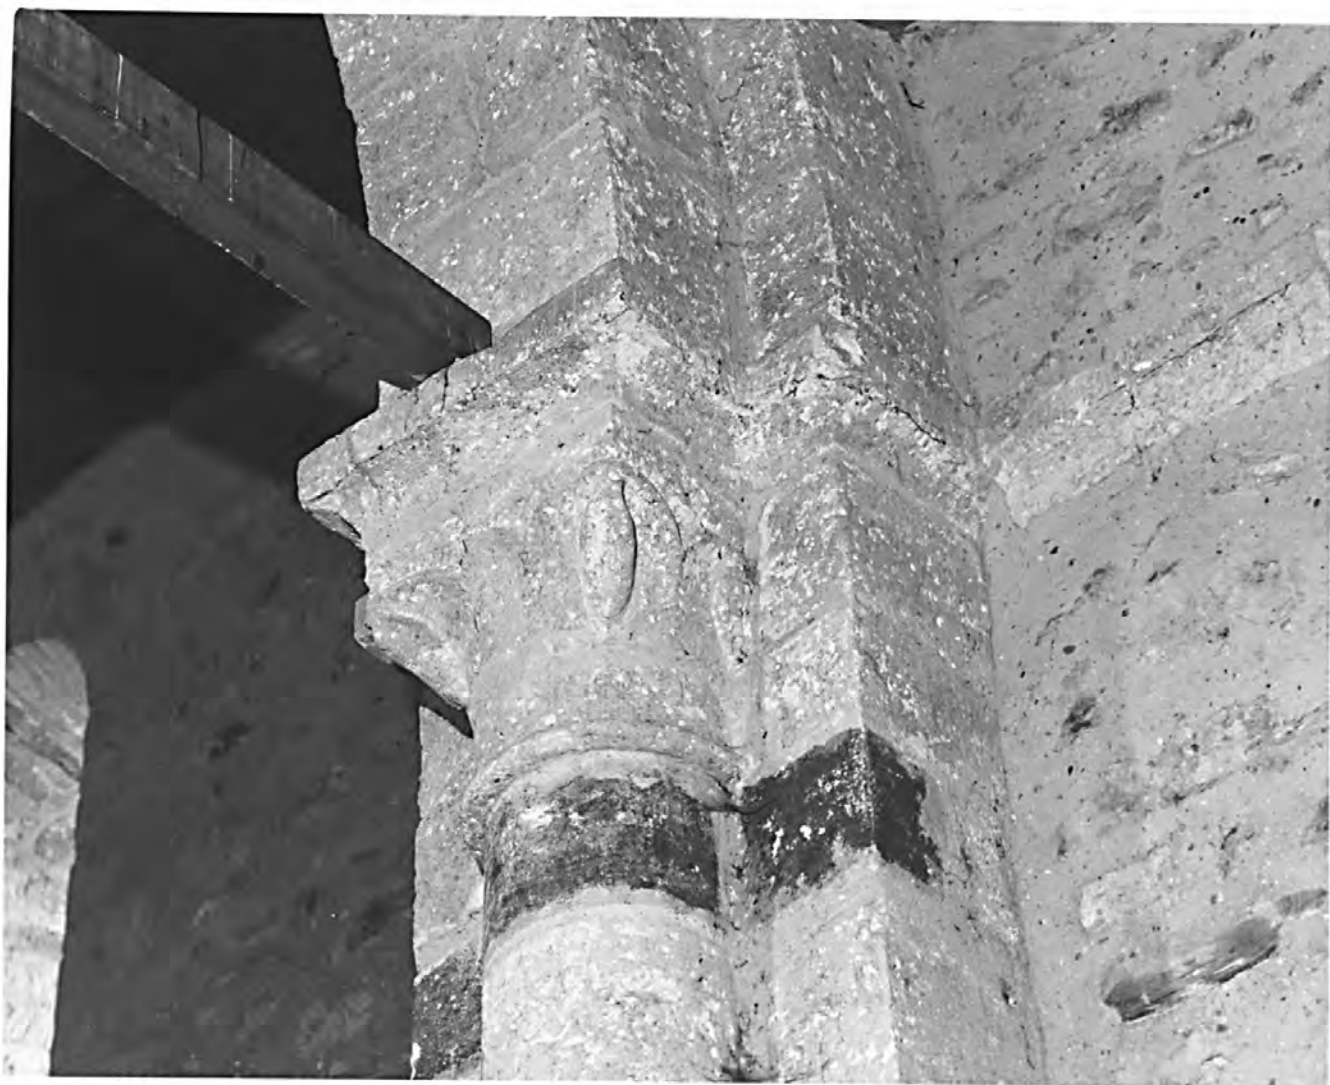
Fig. 10 Intérieur : chapiteau de la travée sous clocher (1)

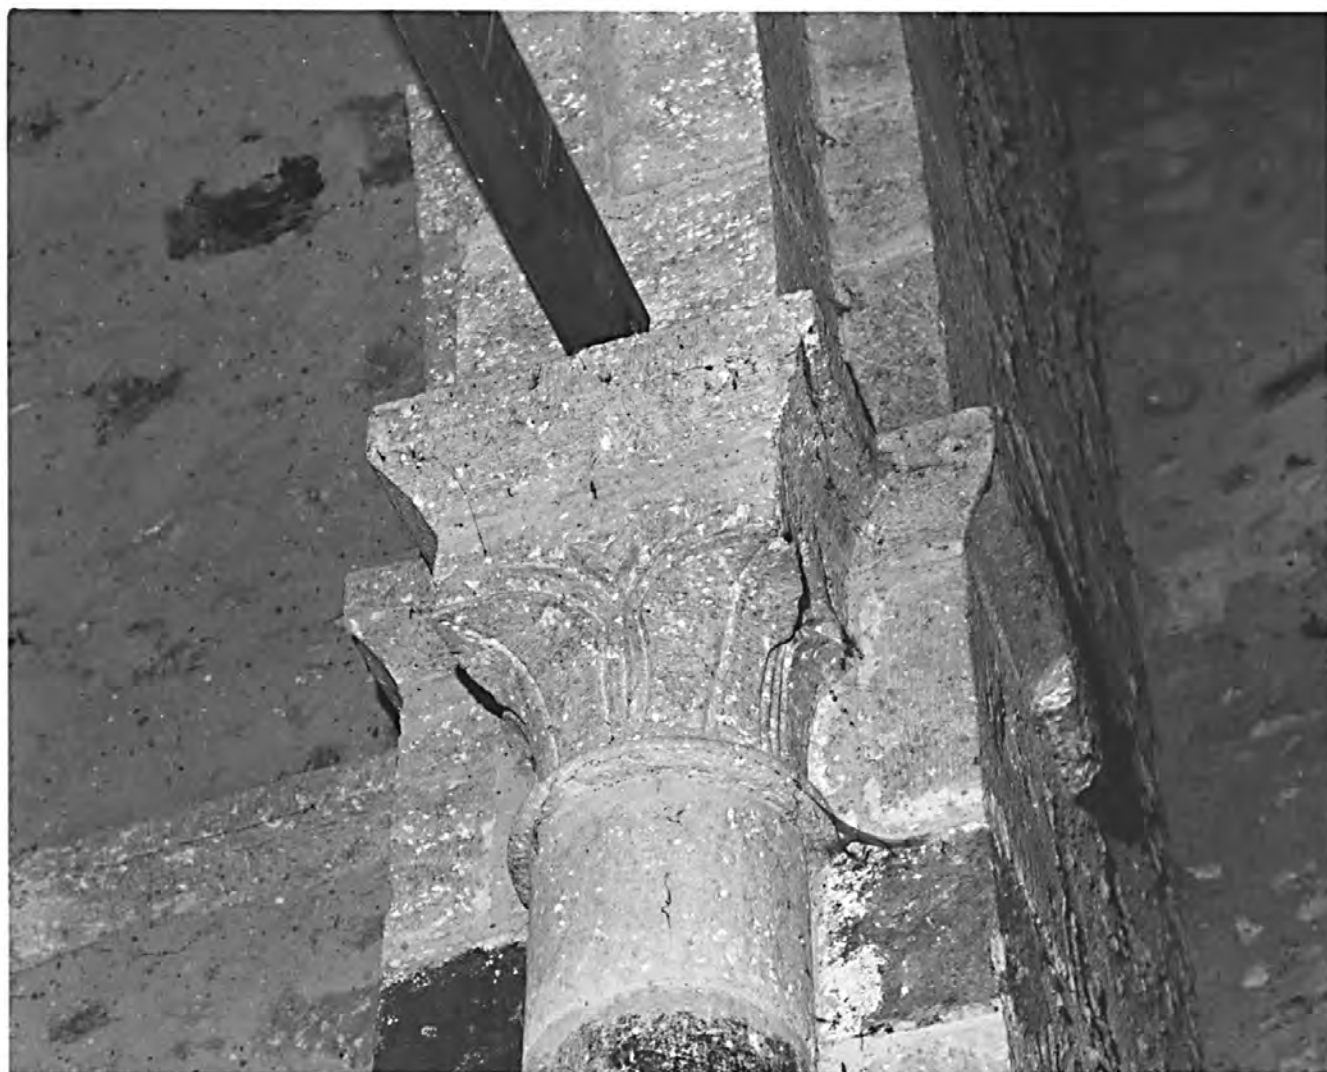
Fig. 11 Intérieur : chapiteau de la travée sous clocher (2)

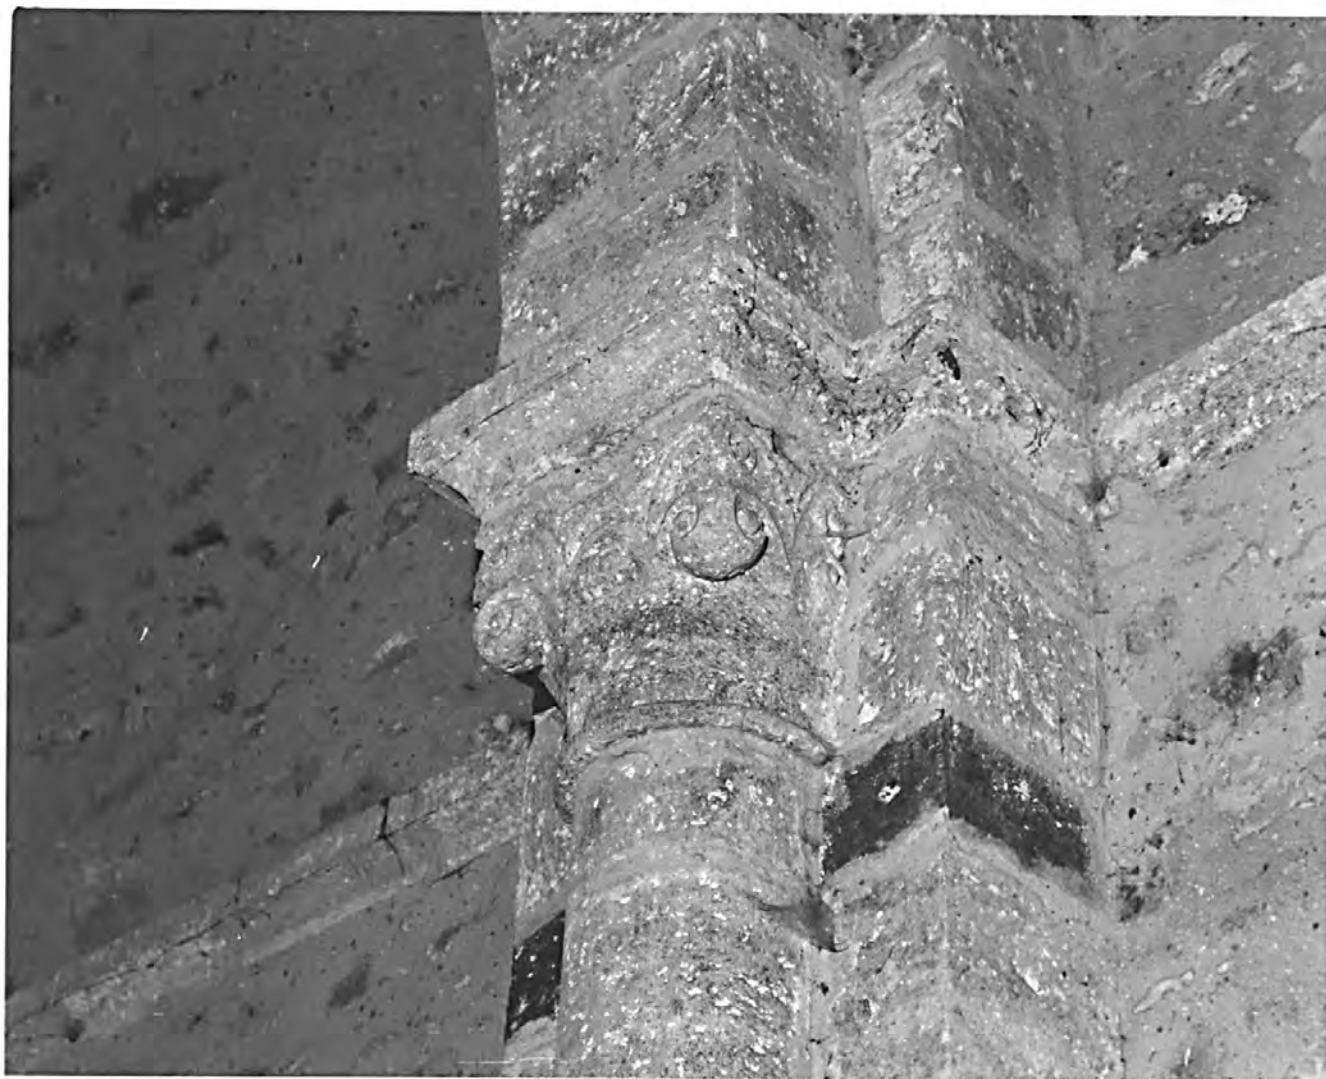
Fig. 12 Intérieur : chapiteau de la travée sous clocher (3)
