Localisation : 56 Référence : IA56000252  
Aire d'étude : Pont-Scorff  
Commune : Quéven  
Lieu-dit : Kerlébaut  
Titre courant : **manoir, maison dite château de Kerlébot**  
Dénomination : manoir, maison  
Appellation et titre : château de Kerlébot

Dossier d'inventaire topographique établi en 1997 par Tanguy-Schroër Judith; Toscer Catherine

## HISTORIQUE

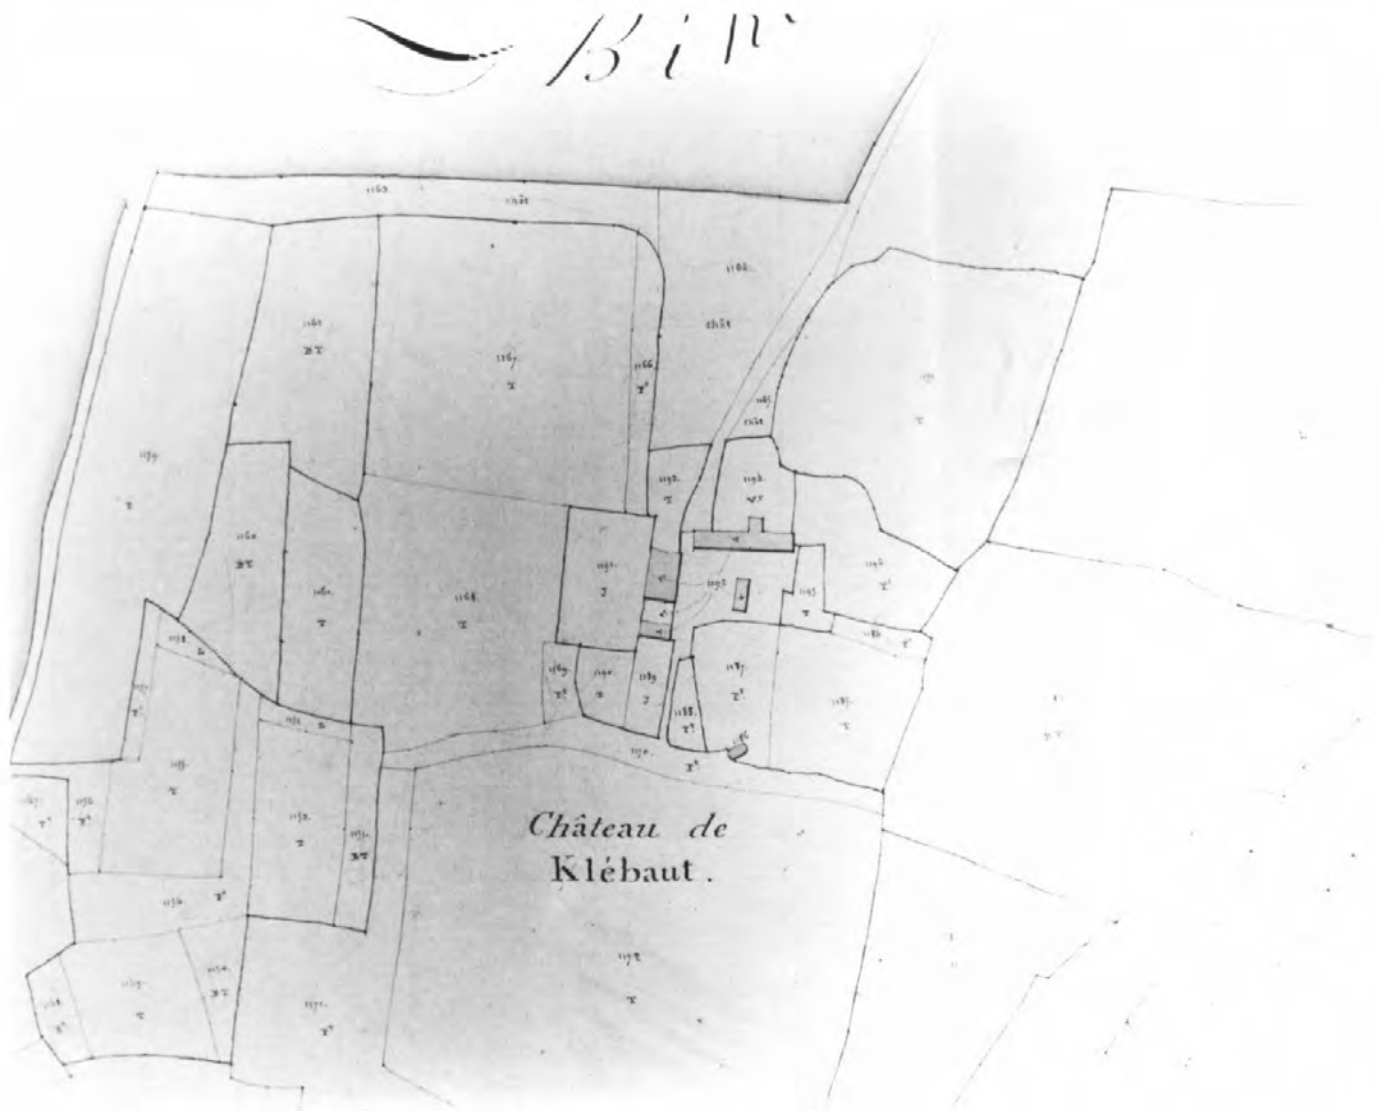
Doc. 01 Cadastre 1818, section B

Commentaire : Manoir attesté au 15e siècle appartenant sans doute aux Le Plain, dont il subsiste des vestiges dans un corps de bâtiment allongé, peut-être les dépendances, avec pigeonnier. La tour postérieure carrée visible sur le cadastre de 1814 a disparu. Le manoir lui-même, d'après ses proportions sur le plan cadastral de 1814, était situé à l'emplacement de la maison, nommée château de Kerlébot, construite en rez-de-chaussée dans la première moitié du 19e siècle. Elle est surélevé d'un étage à la fin du 19e siècle. L'escalier à retours est également refait à la même époque.

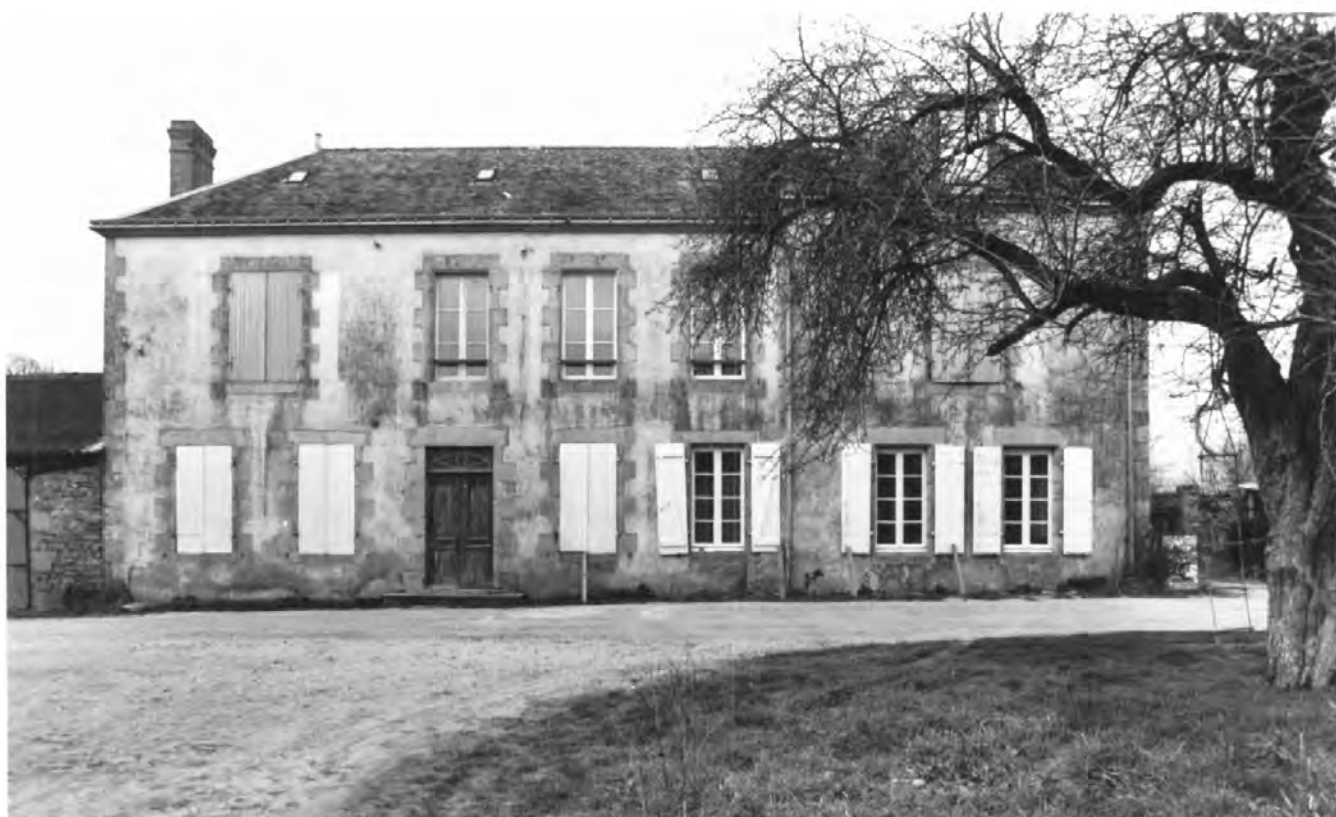
Fig. 01 Elévation est.

Maison enduite, à plan en équerre, couverte d'un toit à croupe, composée d'un corps longitudinal et d'une aile en retour. Deux petits corps postérieurs en appentis forment un plan asymétrique. La dépendance, vestiges du manoir, de plan allongé est construite en moellon, couverte d'un toit à pignon couvert et son élévation antérieure montre un rang de boullins au niveau du comble à surcroît.
