Localisation : 56
Aire d'étude : Pont-Scorff
Commune : Cléguer
Lieu-dit : Meslien
Titre courant : **château**
Dénomination : château

Référence : IA56000304

Dossier d'inventaire topographique établi en 1998, 1999 par Tanguy-Schroër Judith; Toscer Catherine

Titre courant : château

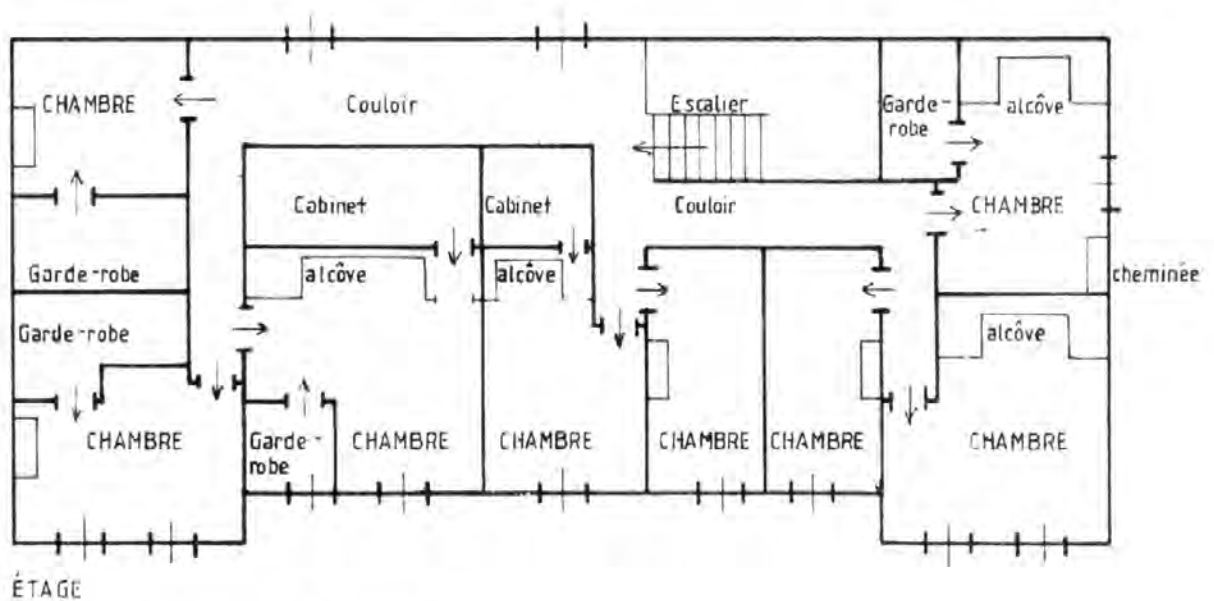
PL II Plan au sol du rez-de-chaussée et de l'étage (croquis).

A Emplacement du POËLE EN FAÏENCE A DÉCOR DE PALMIERS

B CHEMINÉE EN MARBRE A DÉCOR A ENROULEMENTS

C ACCÈS A LA CAVE

CAVE: CUISINE A CHEMINÉE A DOUBLE-CONSOLE QUART-DE-ROND ET
LINTEAU APPAREILLÉ EN PLATE-BANDE

ÉTAGE

GRIGNIER: CHARPENTE EN UPPER-CRUCK

L'entrée centrée donne sur un hall spacieux et des pièces en enfilade que dessert, à l'arrière, un couloir de service très large. Les cuisines sont installées au sous-sol, les chambres à l'étage. L'escalier à rampes droites, à balustres de bois, est rejeté sur le côté, à l'arrière, non visible de l'entrée. Les lambris de la fin du XVIII^e siècle sont restées en place et forment un décor très homogène.

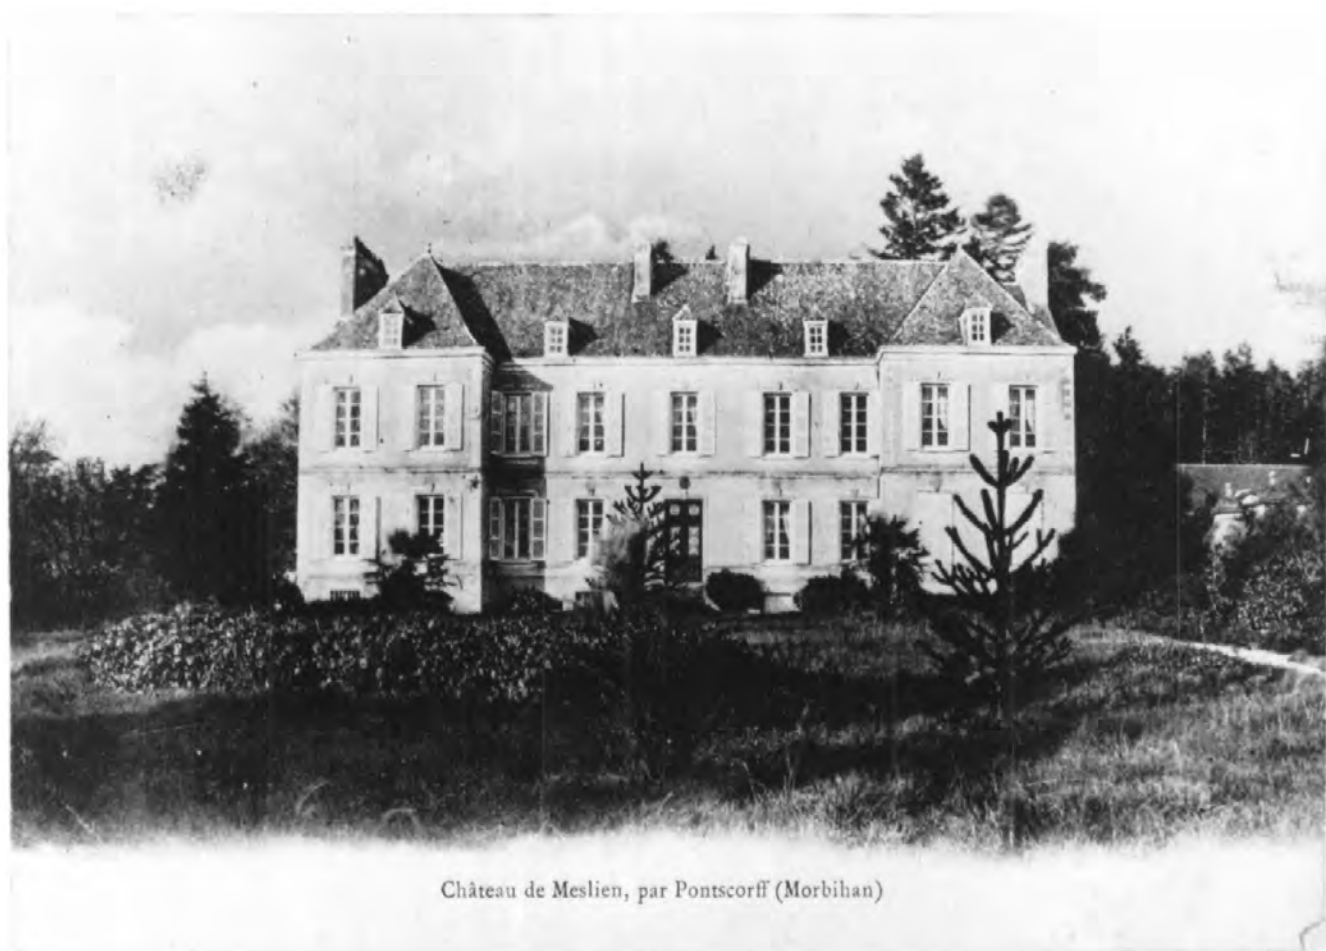
Doc. 3 Château de Meslien par Pont-Scorff (Morbihan),
carte postale ancienne. (Doc. A.D. Morbihan). Repro. Inv. B. Bègne
97 56 0291 X

Sur la carte postale ancienne, on peut voir les lucarnes en bois d'origine remplacées dans les années 1950 par des lucarnes en granite, celle du centre trop importante.
