Localisation : 56  
Aire d'étude : Pont-Scorff  
Commune : Guidel  
Lieu-dit : le Pou  
Titre courant : **manoir**  
Dénomination : mancir

Référence : IA56002018

Dossier d'inventaire topographique établi en 1998, 2001 par Tanguy-Schroër Judith; Toscer Catherine

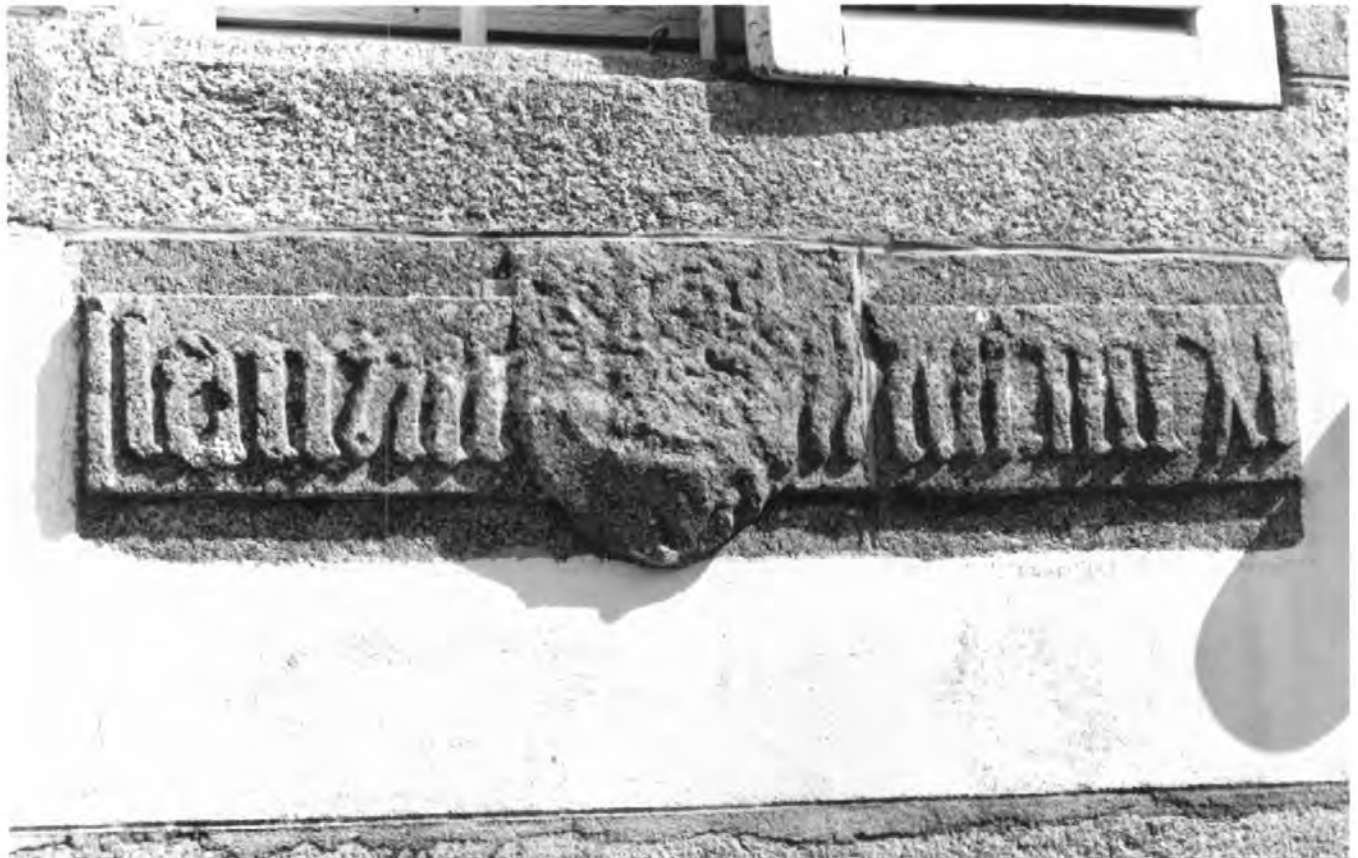
Fig. 4 Mur sud, détail du rampant.

Porte du logis ouest à pinacle et fleuron, surmontée d'une pierre avec armoiries bûchées. Pierre d'assise ouest de la partie est du logis sculptée d'un ange porte-blason avec armoiries illisibles. Communs à lucarnes à fronton triangulaire, avec personnages sculptés sur les crossettes des rampants. Remploi d'un blason illisible tenu par deux lévriers au dessus de la porte piétonne de l'entrée de la cour.
