Localisation : 56  
Aire d'étude : Pont-Scorff  
Commune : Guidel  
Lieu-dit : Kerouarc'h  
Titre courant : **manoir**  
Dénomination : manoir  
Destinations : ferme

Référence : IA56002024

Dossier d'inventaire topographique établi en 1998, 1999 par Tanguy-Schroër Judith; Toscer Catherine  
(c) Inventaire général, 1998

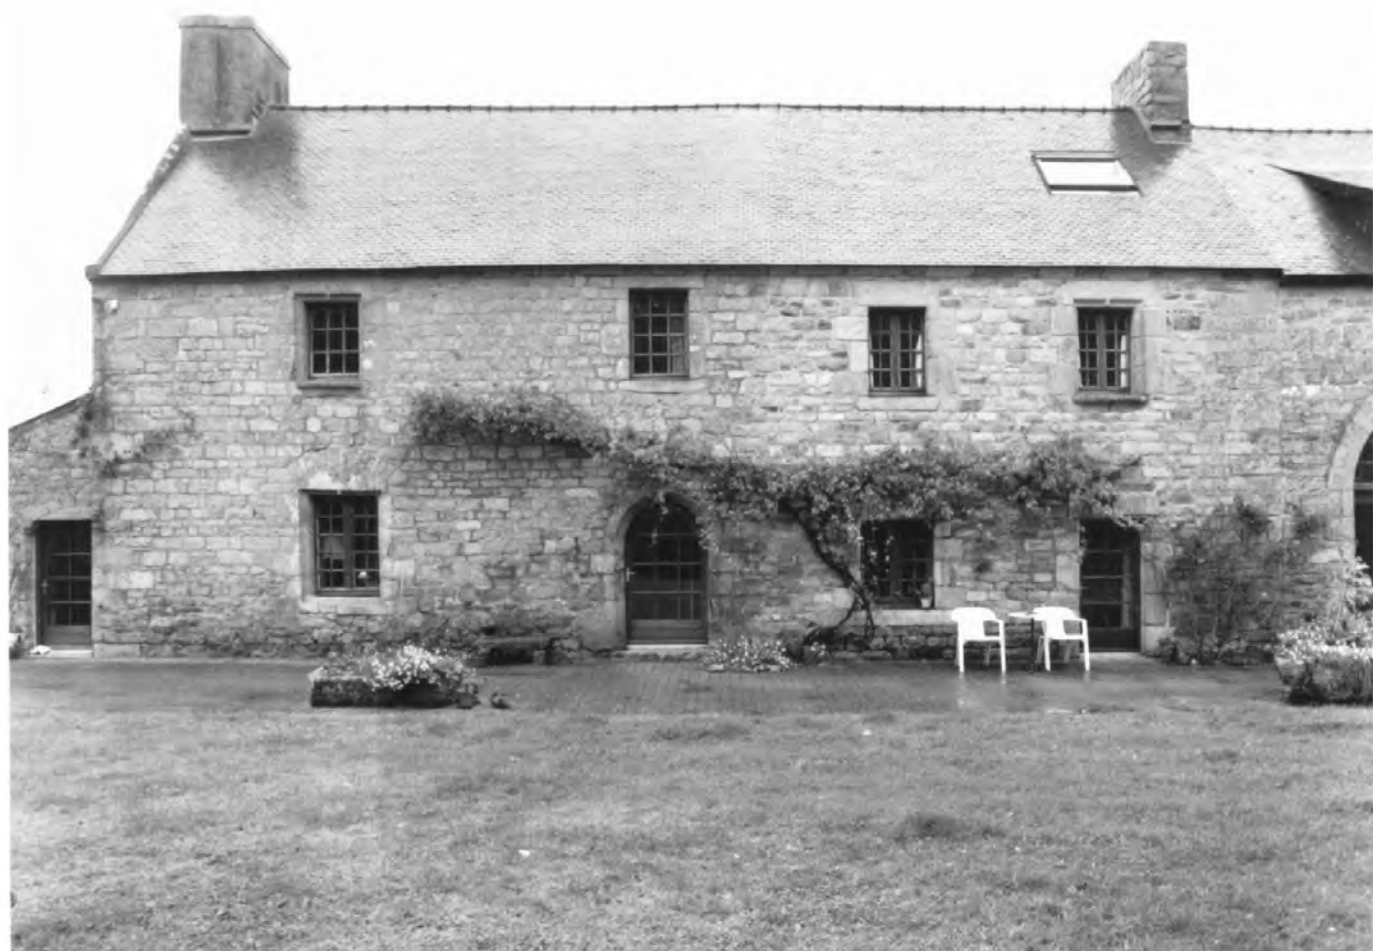
Fig. 2 Vue générale est.

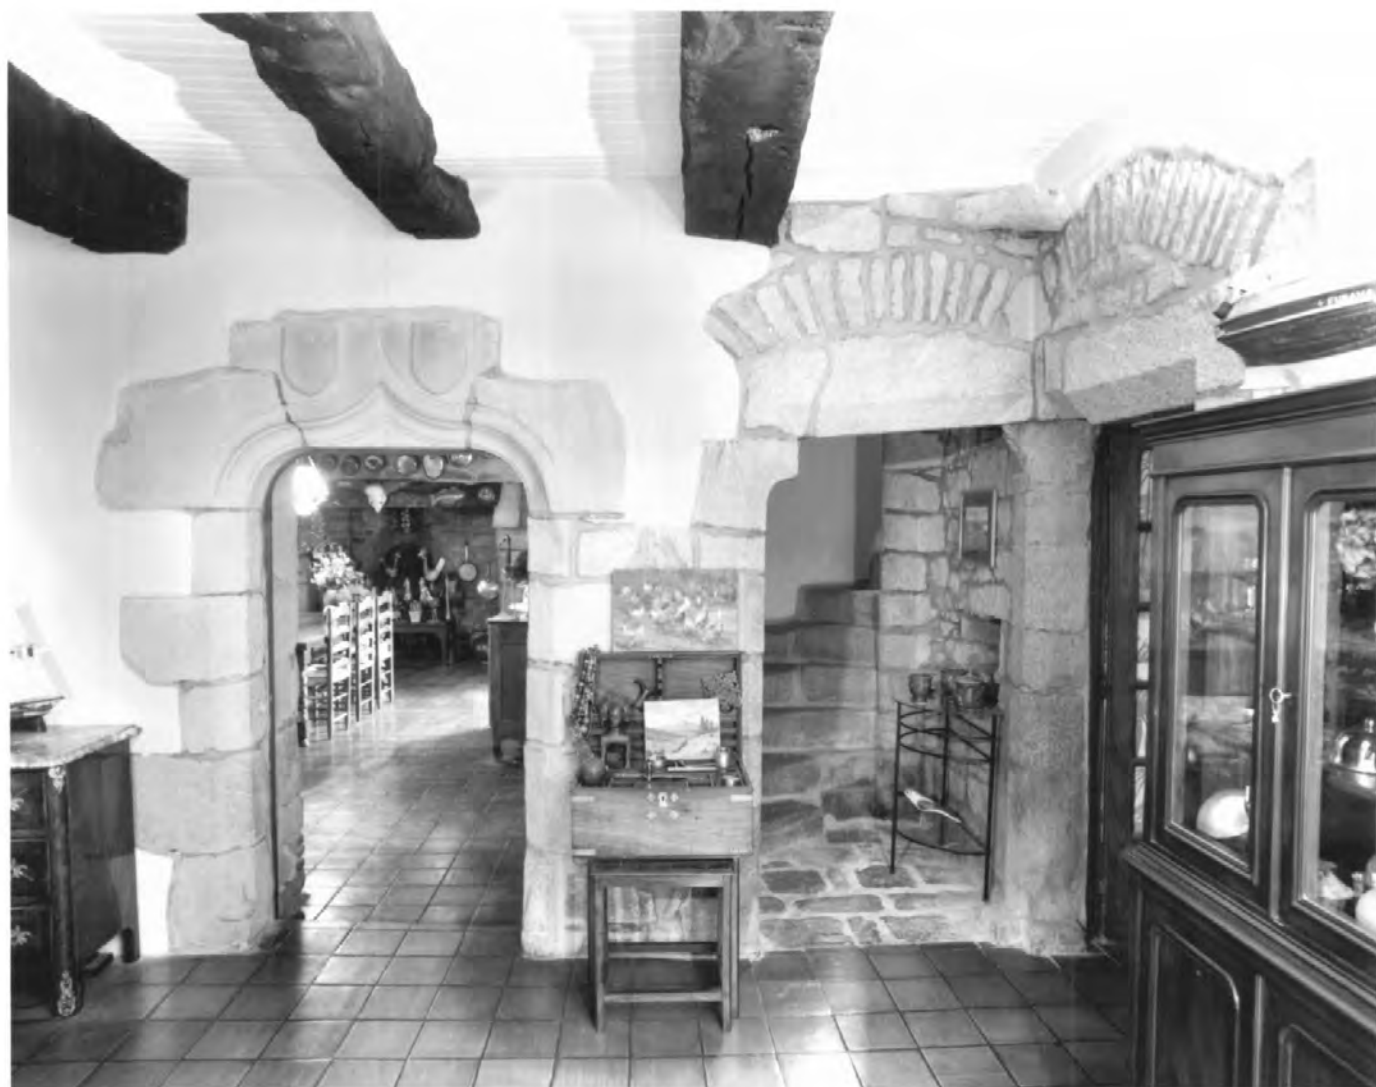
Fig. 4 Rez-de-chaussée, vue générale de la cheminée,  
avec porte associée.

A l'intérieur, la salle basse possède une cheminée monumentale surmontée d'un arc de décharge, des piédroits à larges chanfreins et en quart de rond intégrés au mur, identique à la cheminée de la cuisine de Kermartin. De nombreuses niches à feuillures, une crédence à gauche de l'entrée et une fenêtre à coussiège agrémentent la salle basse. Trois portes sont percées dans l'axe de l'entrée : deux portes associées en angle, à linteau sur coussinets, surmontées d'un arc de décharge, desservent respectivement l'escalier et l'ancienne cuisine. La troisième porte en accolade sommée de deux blasons lisses (autrefois peints) est percée au XVI<sup>e</sup> siècle au moment de l'agrandissement en profondeur du manoir.
