Département : 78 Référence : IA78002109

Titre courant : maison de villégiature dite "Villa Louis XIII"

Dossier inventaire topographique établi en 2008 par Bussière Roselyne

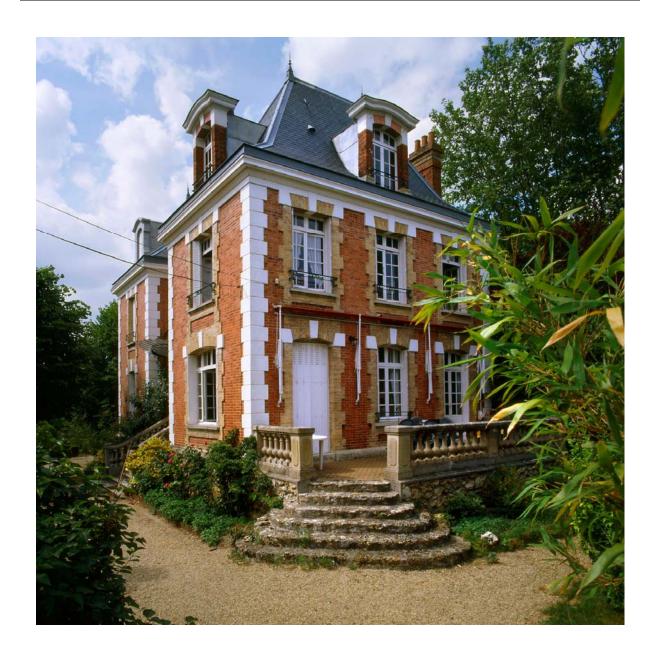
fig02	façade principale. la partie gauche est un	(c) Région Ile-de-France -
ligoz	agrandissement qui date des années 1910	Inventaire général du patrimoine
	agrarialosomoni qui date dos annoco 1010	culturel /
		Kruszyk, Laurent
		06780917XA
		06780918XA

A l'origine, c'était une petite maison de villégiature tournée vers la Seine. Lors de son agrandissement après 1910 en briques à la marque EBD, elle a vu sa façade principale tournée vers la rue Gambetta et non plus le fleuve. Elle avait des communs en bois qui forment aujourd'hui une propriété indépendante.

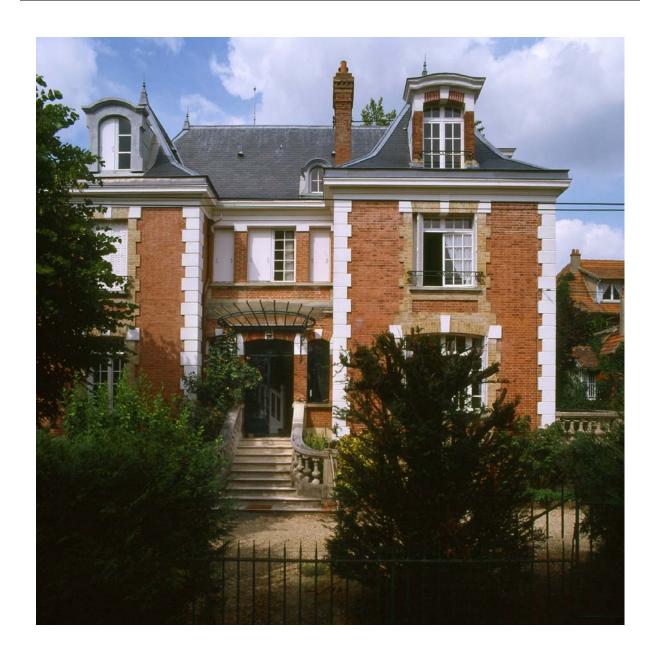
fig03	l'entrée principale	(c) Région Ile-de-France - Inventaire général du patrimoine culturel /
		Kruszyk, Laurent
		06780919XA
		06780920XA
