IA87000246

Appellation et titre : **tannerie Pouret ; puis usine de porcelaine Dumas**

Dossier de patrimoine industriel (enquête partielle, commune de Limoges) établi en 2003 par Pillet Frédéric (c) Inventaire général, 2003

Tannerie Pouret, puis usine de porcelaine (atelier de décoration) Dumas, actuellement garage de réparation automobile

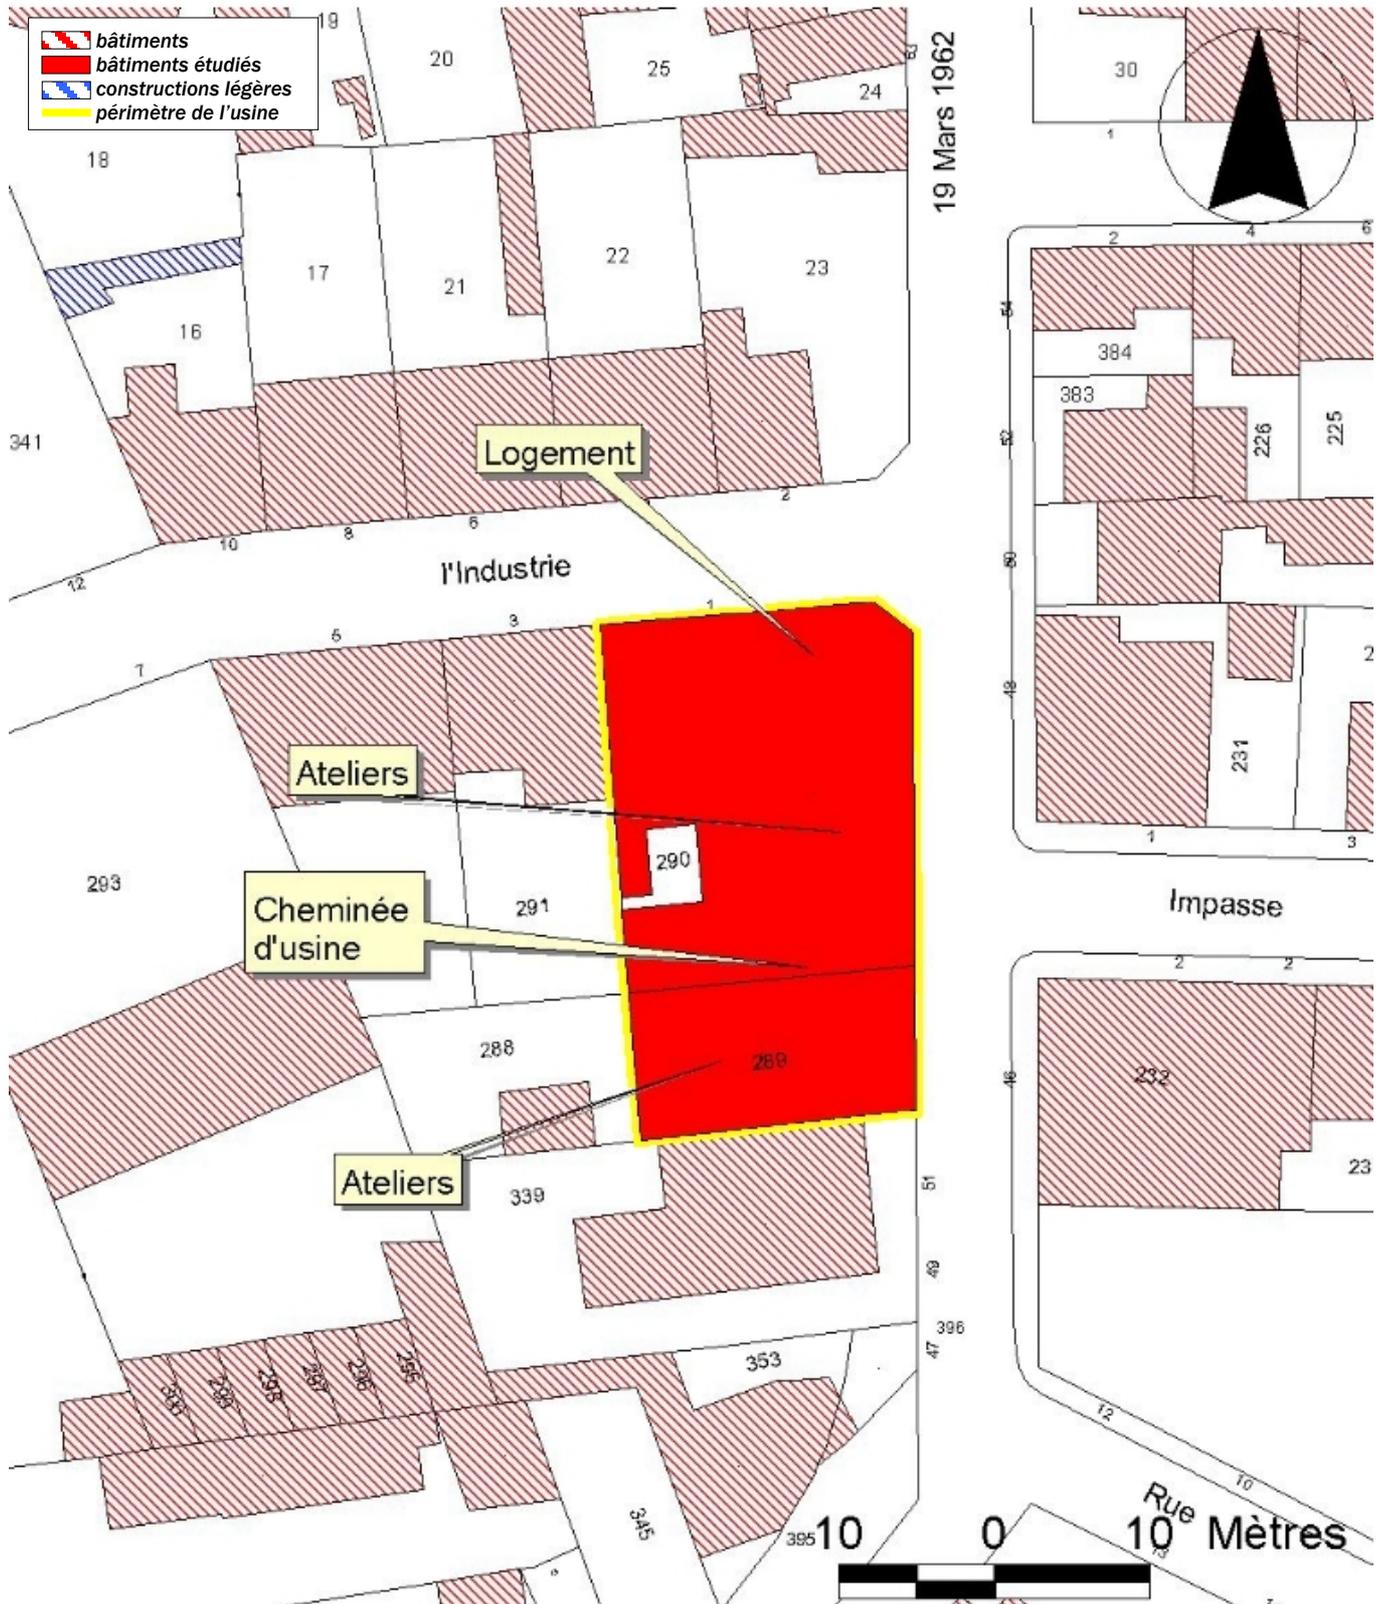
Des.3 Plan masse.

D'après le plan cadastral, 2002, section DS, 1 : 500, Origine cadastre © Droits de l'Etat réservés.

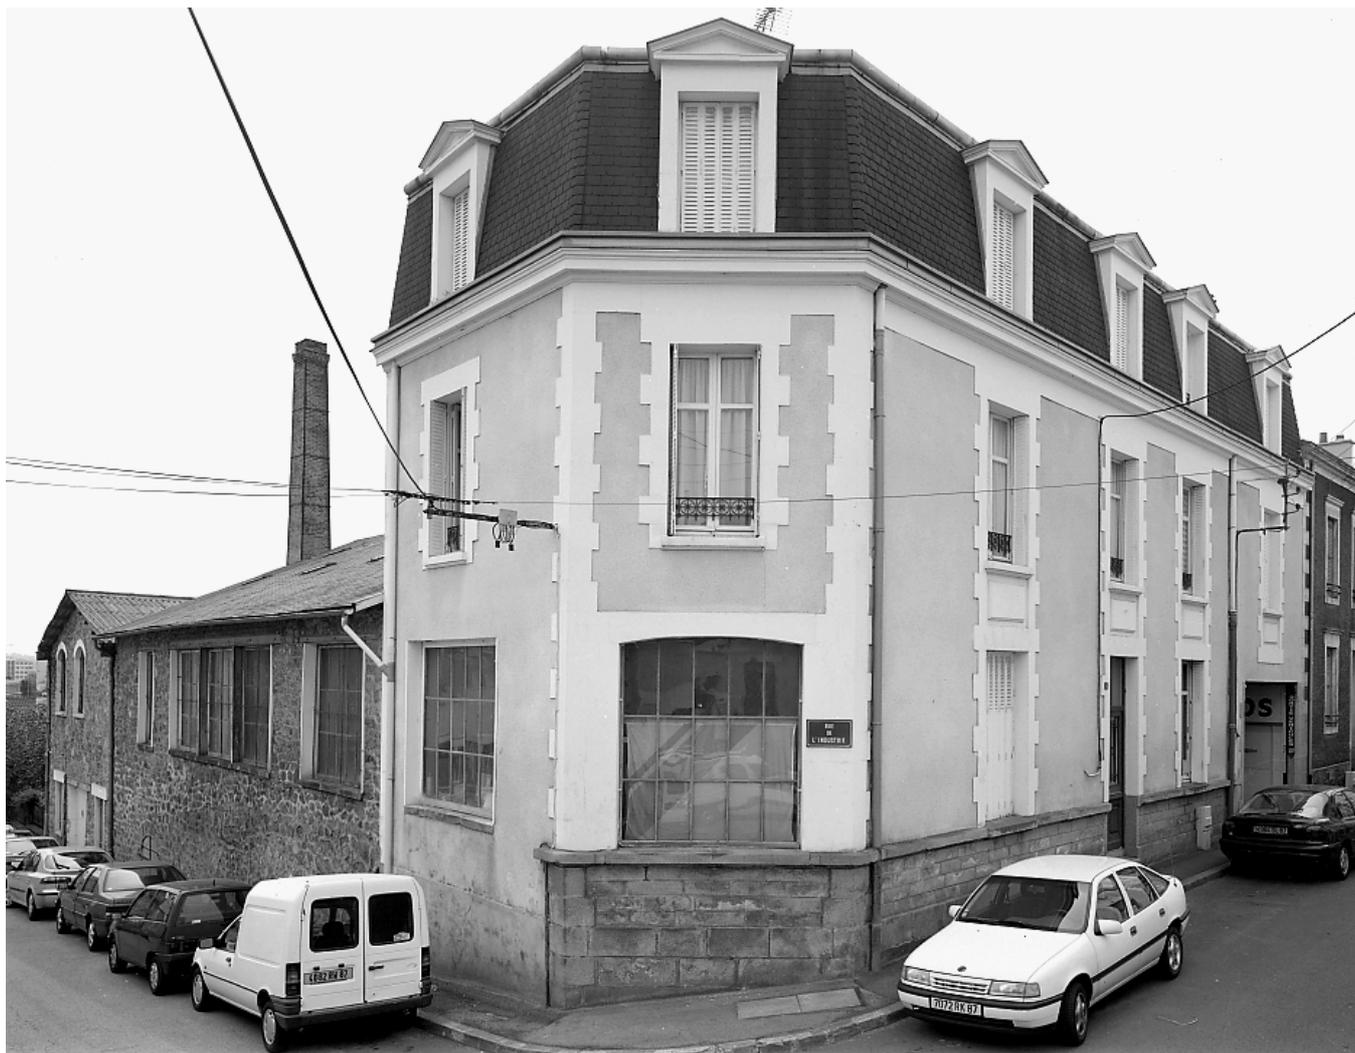
Fig.1 Vue prise du Nord-Est, à l'angle des rues du 14 Mars 1962 et de l'Industrie : à droite le bâtiment d'habitation (rue de l'Industrie), à gauche les ateliers (rue du 16 Mars 1962, ancienne rue du Bas-Chinchauvaud).

COMMENTAIRE DESCRIPTIF: Les ateliers sont formés de deux bâtiments accolés. L'un est en rez-de-chaussée avec une cave, percé de grandes baies à linteau métallique, et couvert d'un toit à longs pans en ardoise, à charpente en bois. Dans cet atelier subsiste une cheminée carrée, en briques frettées, qui domine le faîtage de l'atelier de 5 mètres environ. Il s'agit probablement d'une cheminée de four. L'autre atelier est constitué d'un rez-de-chaussée et d'un étage carré, couvert d'un toit à longs pans en fibrociment, à charpente métallique. Les baies de l'étage du pignon Est sont couvertes en plein cintre. Ces ateliers sont en moellon de pierre non enduit. Le bâtiment d'habitation, qui abrite en rez-de-chaussée des bureaux et le porche d'accès aux ateliers, est doté d'un étage carré et d'un étage de comble. Couvert d'un toit à longs pans brisés et à croupe, en ardoise, il est en moellon de pierre enduit, avec soubassement en granite.
