Département LOZERE Commune MEYRUEIS
Arrondissement FLORAC Canton MEYRUEIS

Monument Maison Belon

Situation exacte Rue de la Ville, à l' angle d'une impasse. Parcelle cadastrale N°327
section I.

Nature de la protection proposée Inscription à l' Inventaire Supplémentaire
des Monuments Historiques

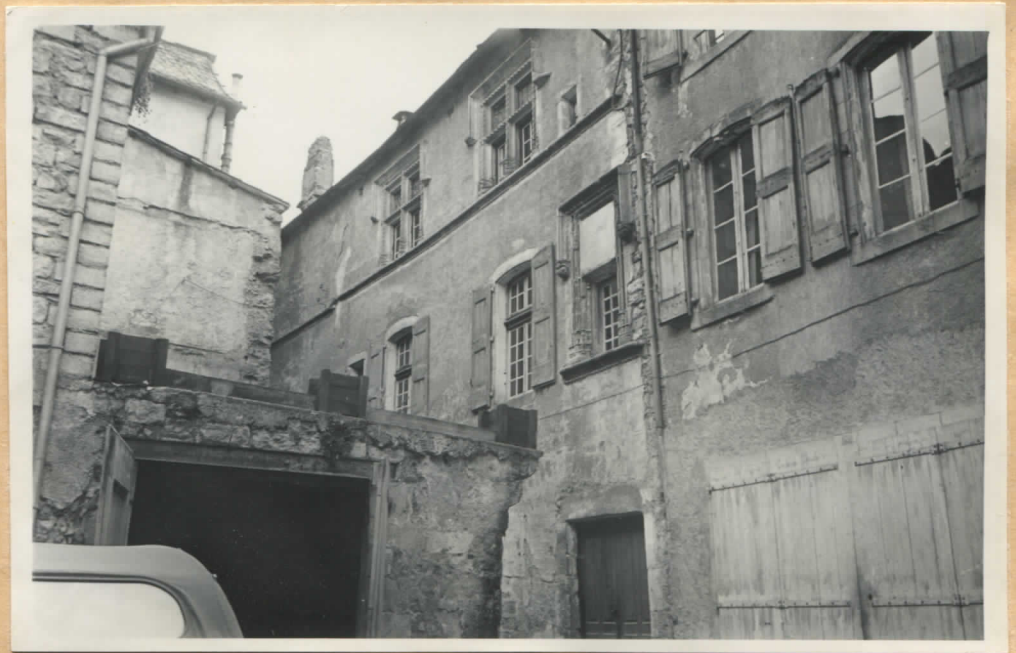
Fig.3: Façade sur la rue de la Ville

Il en est autrement de la façade sur la rue de la Ville, élevée de deux étages sur rez-de-chaussée et ayant conservé quelques très beaux éléments anciens. (fig. 1, 3)

La façade sur la rue présente, au niveau du premier étage, une série d'autres fenêtres, soit murées, soit remaniées, puis, tout au bout, contre le ~~château~~ tuyau de descente, une demi-fenêtre sculptée, à meneau horizontal (fig. 3, 6).

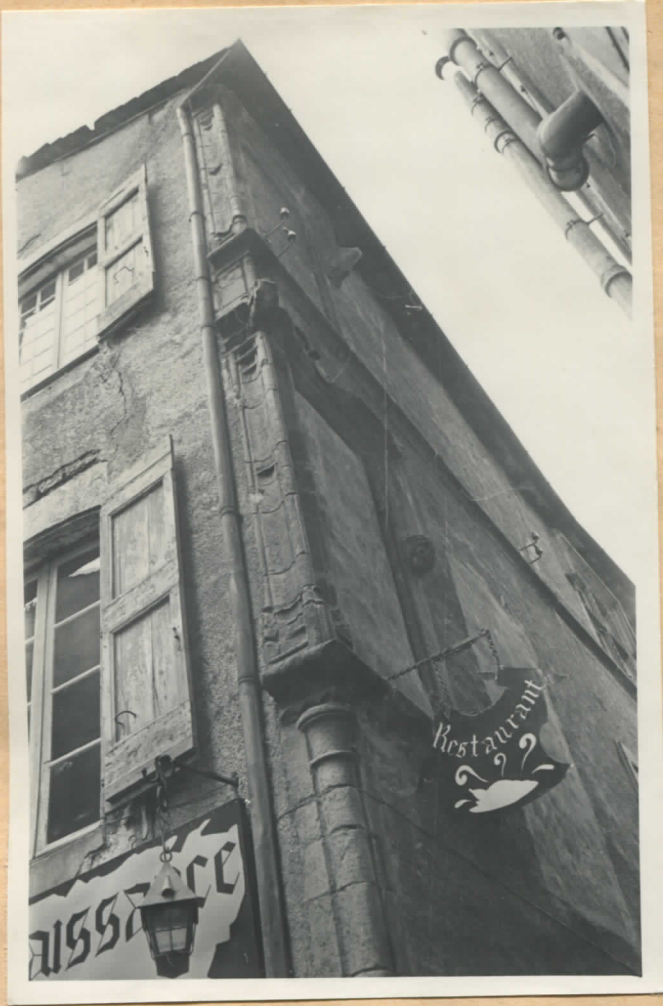
Fig.4: Fenêtre d' angle,
au 1er étage.

Au premier étage, contre l'impasse, existait une grande fenêtre d'angle, dont l'ouverture latérale a disparu dans un remaniement, l'autre ayant été murée, probablement par raison de sécurité (fig. 2, 4).

Munie d'un encadrement extérieur saillant, reposant à droite sur une console sculptée, cette fenêtre est surtout remarquable par son pilier d'angle à colonnettes, sculpté sur deux faces (fig. 4). L'arête de la façade était d'ailleurs ornée sur toute sa hauteur, d'abord à la base par une colonnette ~~en boudin~~ en boudin à chapiteau circulaire, puis par le pilier d'angle sculpté du premier étage, puis par une colonnette à l'étage supérieur (fig. 4), où l'on distingue les vestiges d'une fenêtre moins importante.

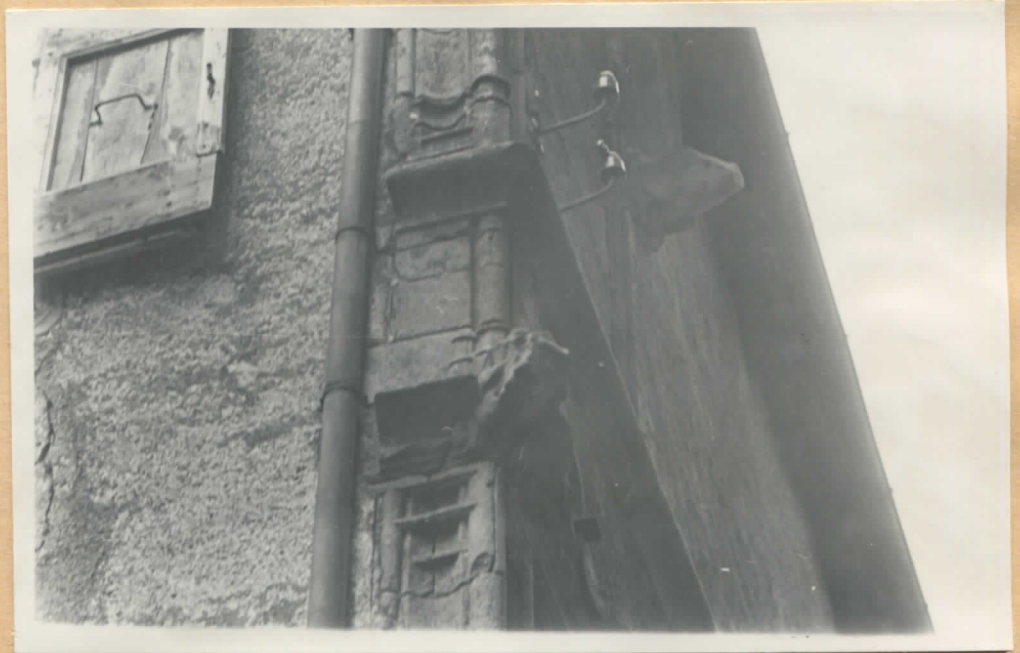
Fig.5: Angle des façades,
détail.

La console saillante, à l'angle, a malheureusement été mutilée (fig. 5).

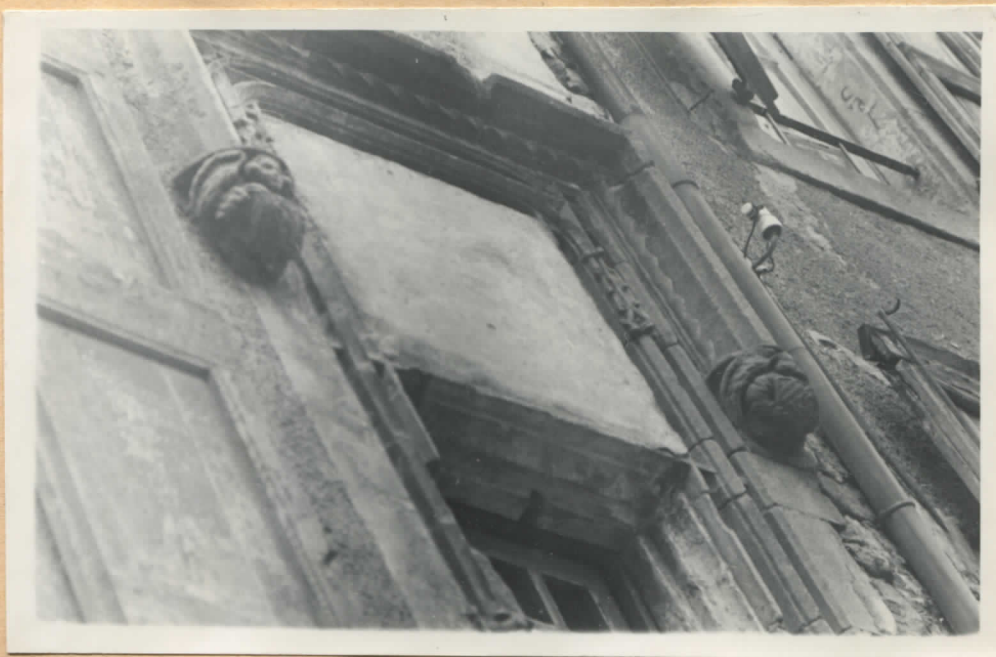
Fig.7: Façade sur la rue, 1er étage, demi-fenêtre sculptée.

L' encadrement intérieur (fig. 7, 8, 9) comporte des colonnettes dont les bases à talons surgissent de plinthes enveloppantes et qui se terminent vers le haut par des pinacles. L' encadrement extérieur rectangulaire, souligné par une moulure torse, repose sur deux consoles, décorées d' anges ailés présentant des écussons armoriés (fig. 8, 9).

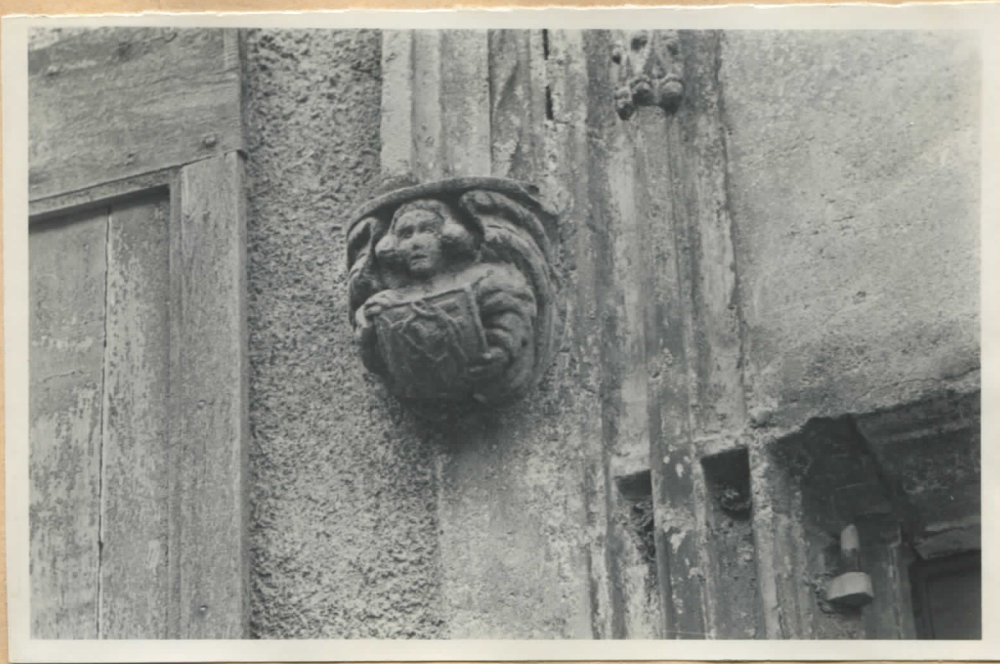
Fig.10: Demi-fenêtre sculptée, écusson de gauche.

(fig. 10)
L' écusson de gauche est sculpté d' un monogramme à entrelacs, et celui de droite d' un blason écartelé (fig. 11). On y distingue en 1, trois barres; en 2, trois chevrons; en 3, trois chevrons; en 4, un meuble différent, mais indistinct.

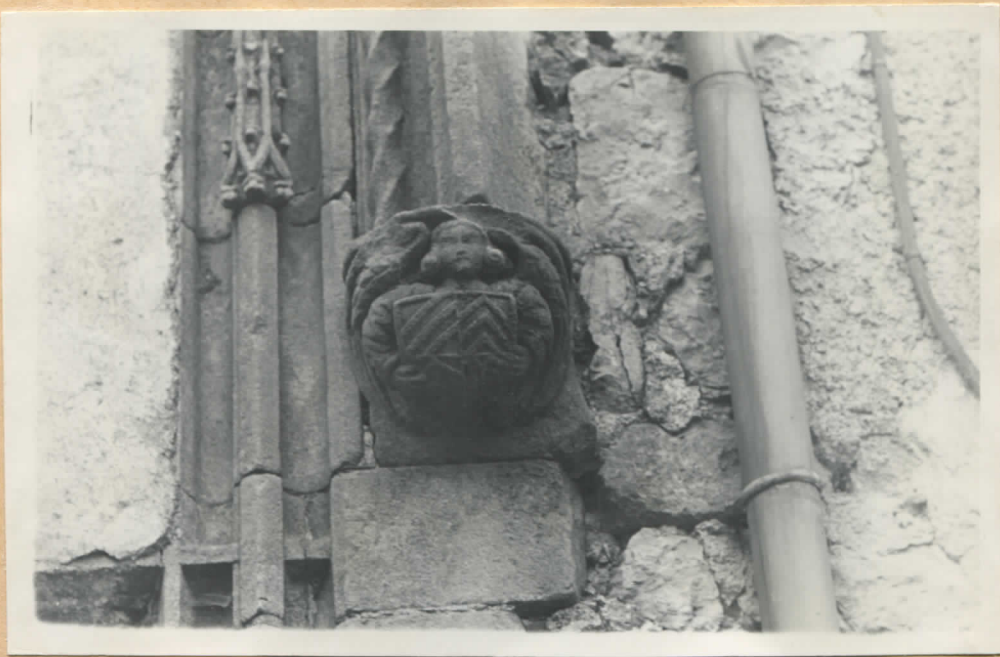
Fig.11: Demi-fenêtre sculptée, écusson de droite.

Bien que l' on sache que les LEVIS (blasonnant de 3 chevrons) et les FLEYRES (écu barré) ont été possessionnés dans cette région, on ne connaît pas avec certitude d' alliance se rapportant à cet écusson écartelé.

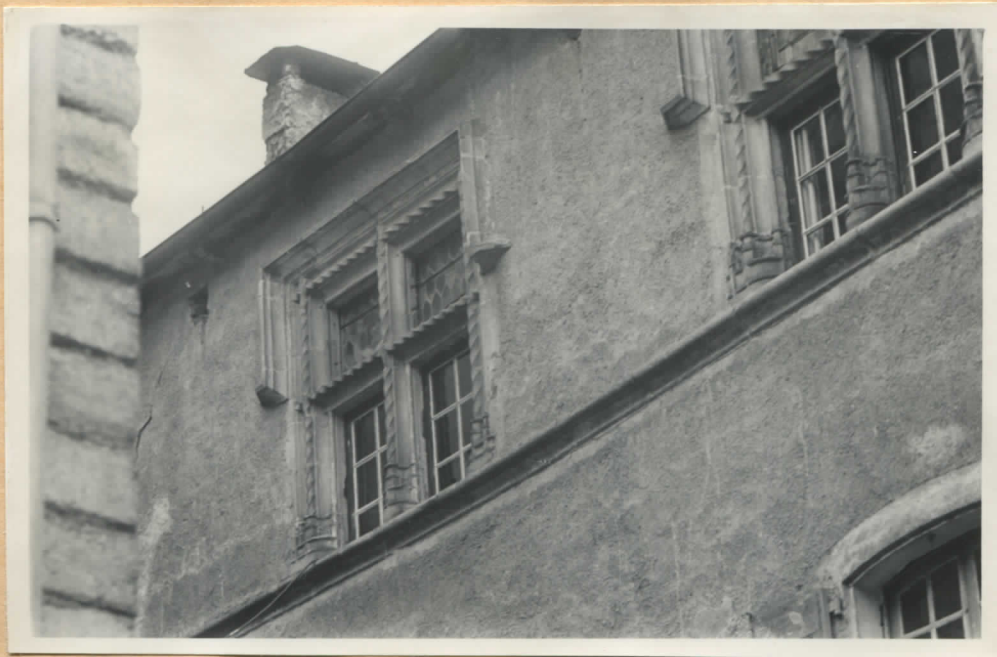
Fig.12: Façade sur la rue, 2ème étage, fenêtres (d-e, fig.1).

Au deuxième étage, il subsiste deux grandes fenêtres à meneaux croisés (fig. 12 à 15)

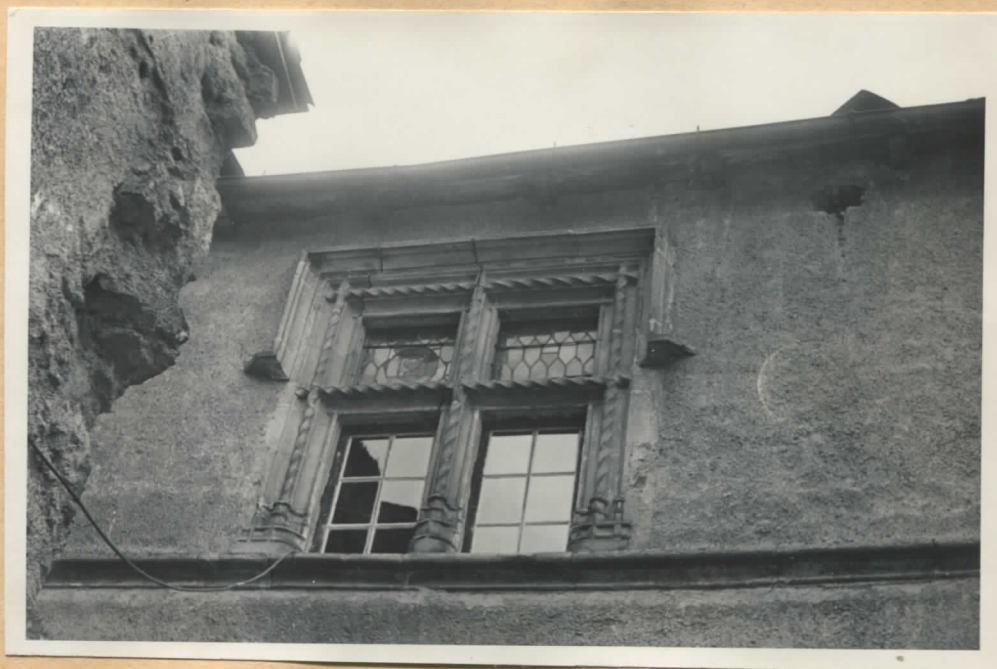
Fig.13: Façade sur rue, 2ème étage, fenêtre de gauche (d, fig.1).

Identiques, ces deux baies se caractèrisent par leurs moulurations torses entrecroisées, sur bases à talons semblables à celles du premier étage; l' encadrement extérieur se termine latéralement par des retours en équerre, finissant en biseau. (fig. 13, 14, 15).
