Département : 23 Référence : IM23001578
Aire d'étude : commune Felletin
Commune : Felletin
Adresse : rue du Clocher et place Quinault
Edifice contenant : église paroissiale Sainte-Valérie du Moutier (réf. : IA23000304)
Titre courant : **9 chapiteaux, 34 culots, 3 clefs de voûte, 1 clef d'arc (décor intérieur)**
Dénomination : chapiteaux (9) ; culots (34) ; clef d'arc ; clefs de voûte (3)
Précision : décor intérieur

Dossier inventaire topographique (enquête partielle) établi en 2001 par Celer Françoise

Cet ensemble sculpté formant une entité décorative homogène date de la campagne de reconstruction de l'église du Moutier, commanditée par le prieur Jean Mourin et qui se déroula entre 1451 et 1477.

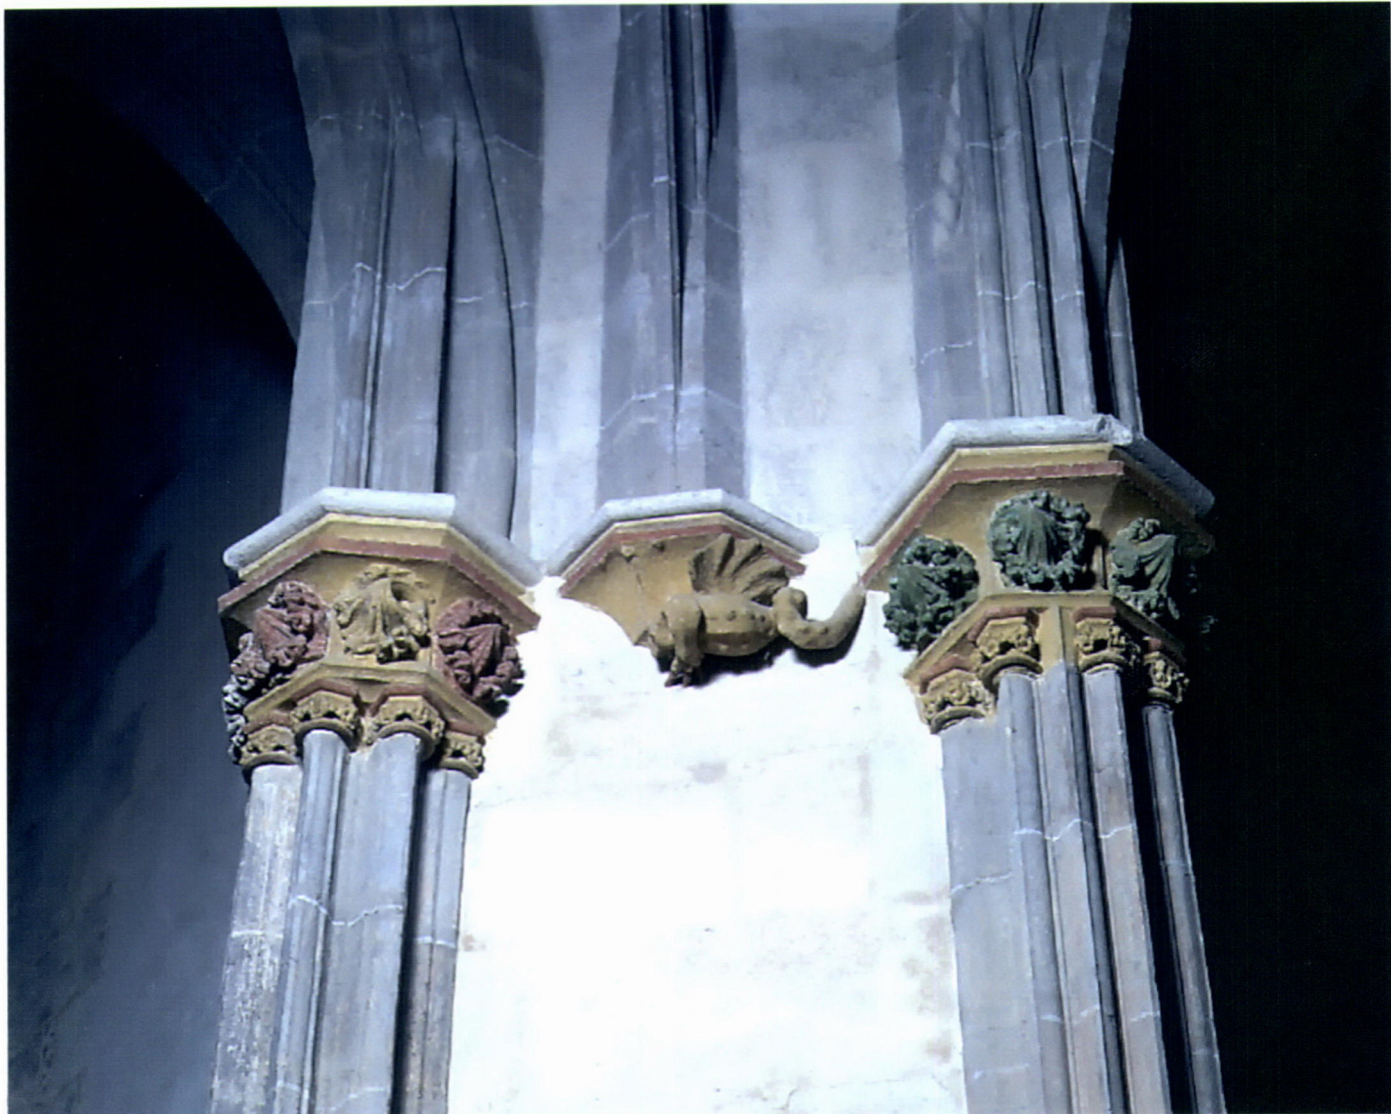
Fig. 1

Croisée du transept, angle nord-ouest.

Vue d'ensemble des deux chapiteaux des colonnes engagées (chapiteaux 1 et 2) et du culot de retombée d'ogive (culot 15).

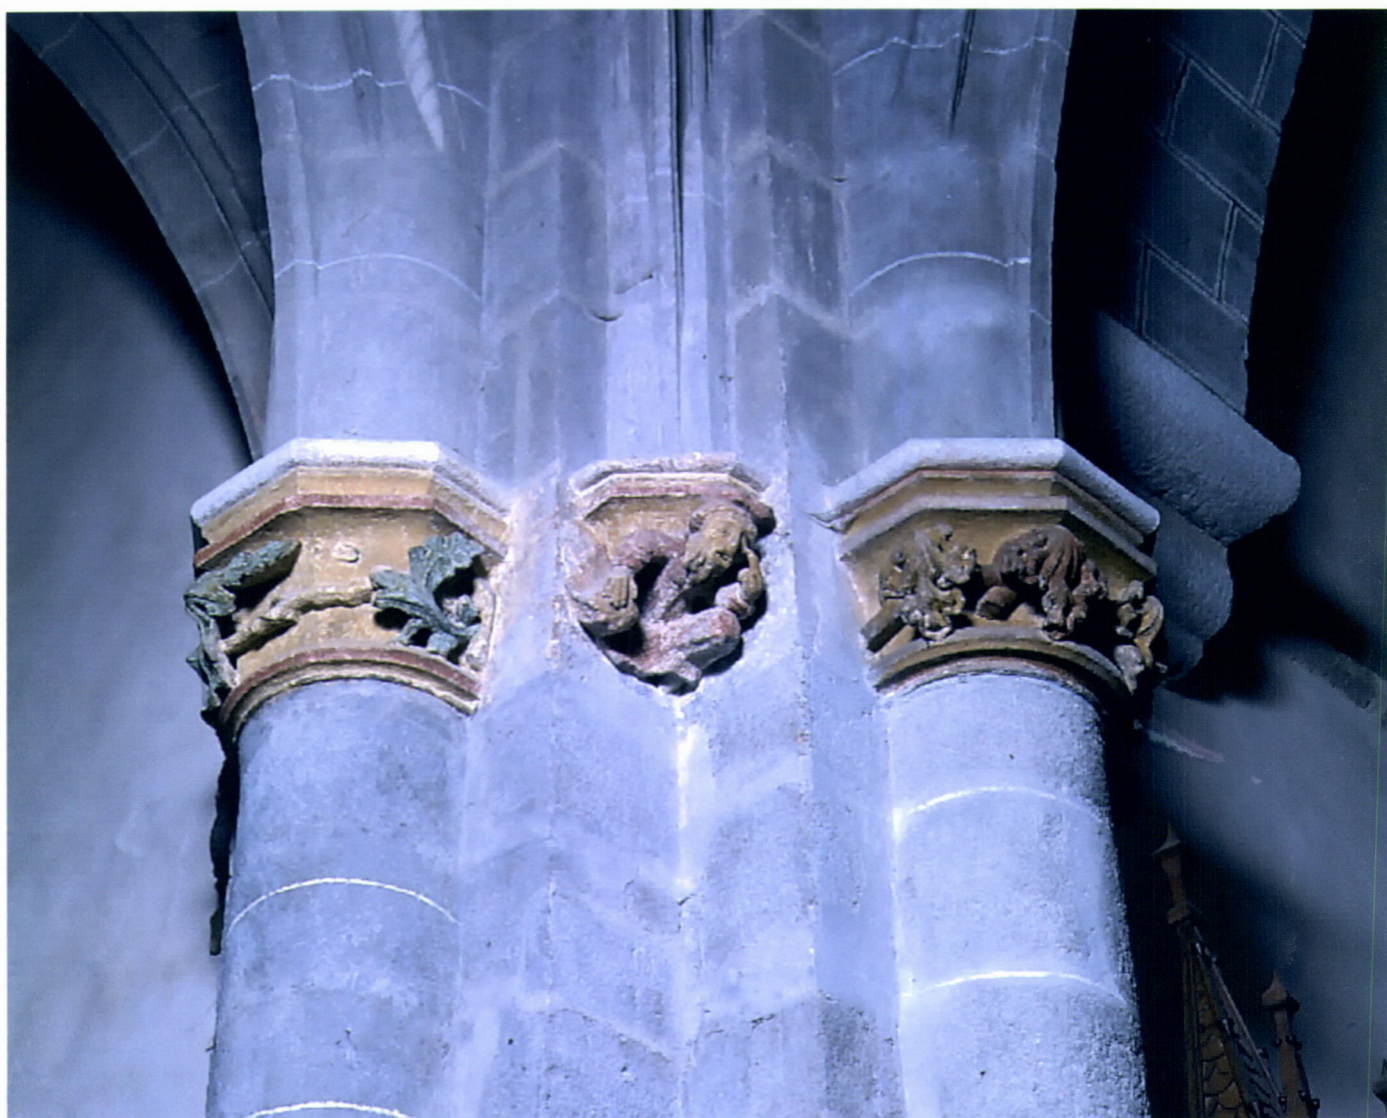
Fig. 2

Croisée du transept, angle nord-est.

Vue d'ensemble des deux chapiteaux des colonnes engagées (chapiteaux 3 et 4) et
du culot de retombée d'ogive (culot 16).

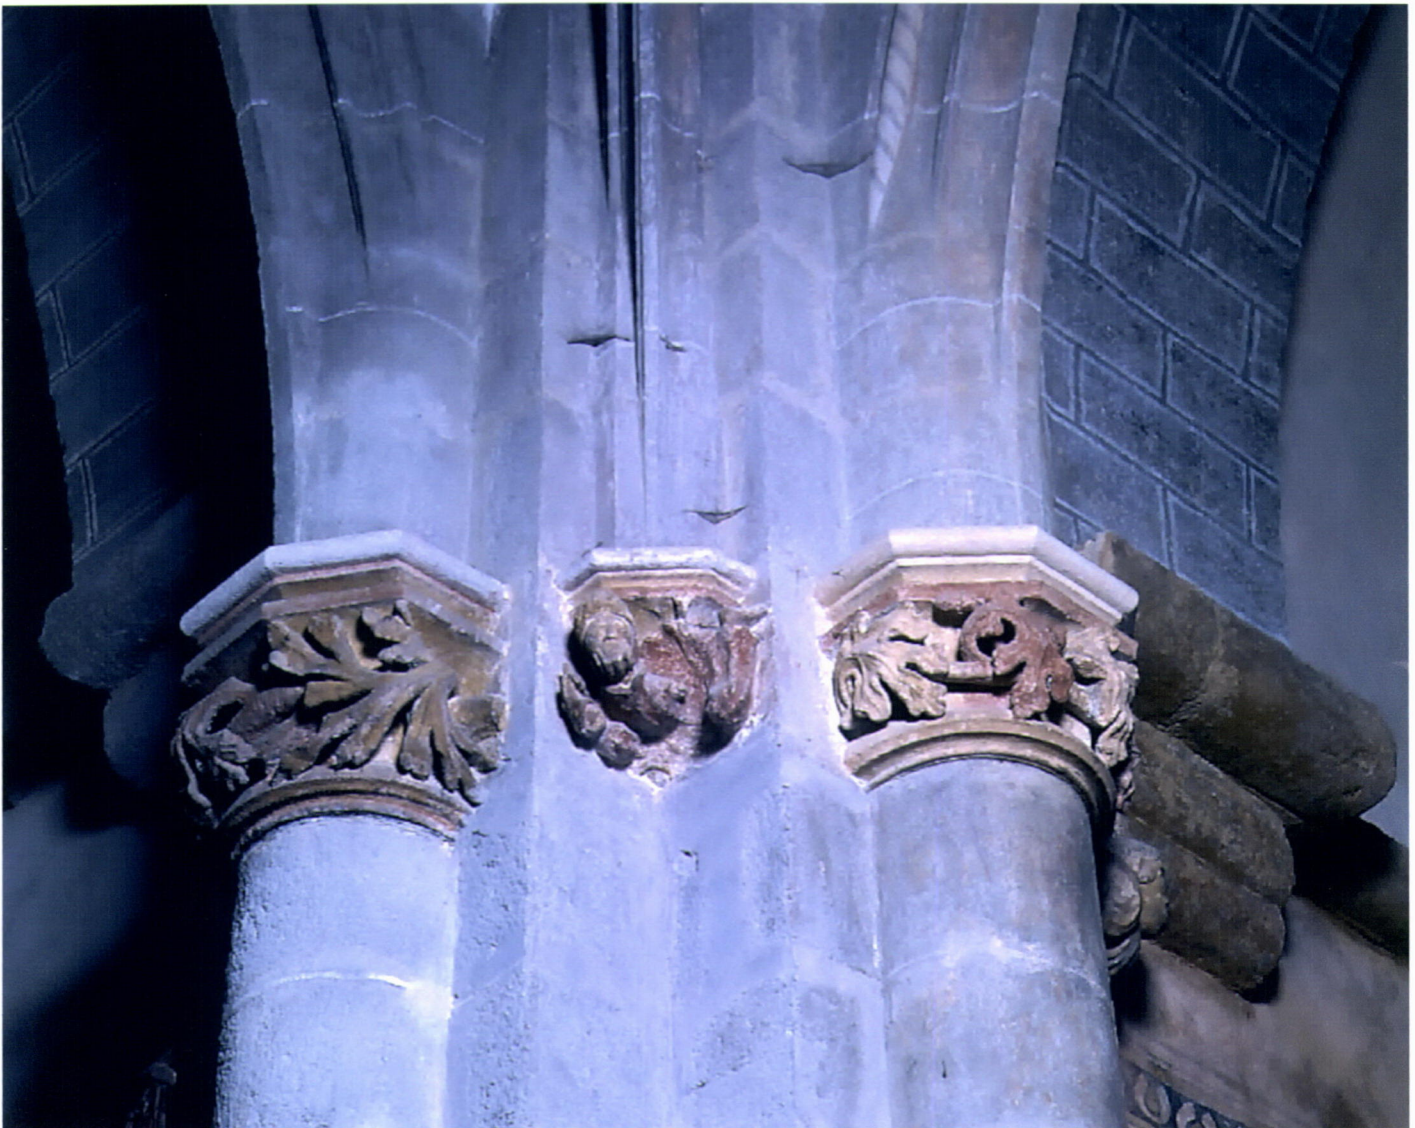
Fig. 3

Croisée du transept, angle sud-est.

Vue d'ensemble des deux chapiteaux des colonnes engagées (chapiteaux 5 et 6) et du culot de retombée d'ogive (culot 17).

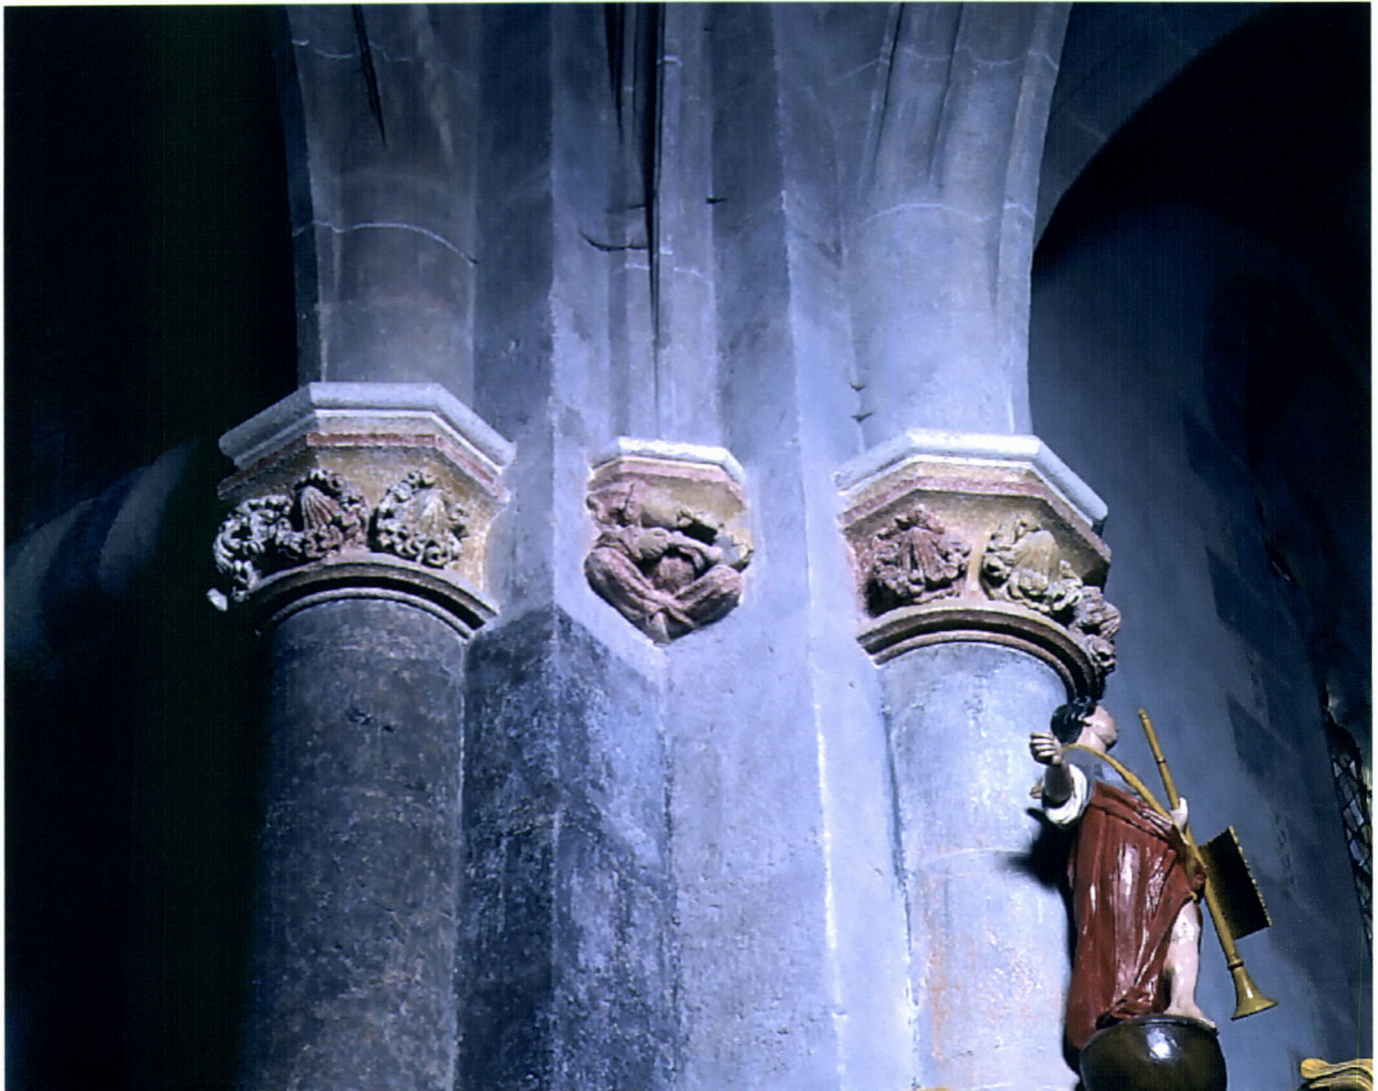
Fig. 4

Croisée du transept, angle sud-ouest.

Vue d'ensemble des deux chapiteaux des colonnes engagées (chapiteaux 7 et 8) et du culot de retombée d'ogive (culot 18).

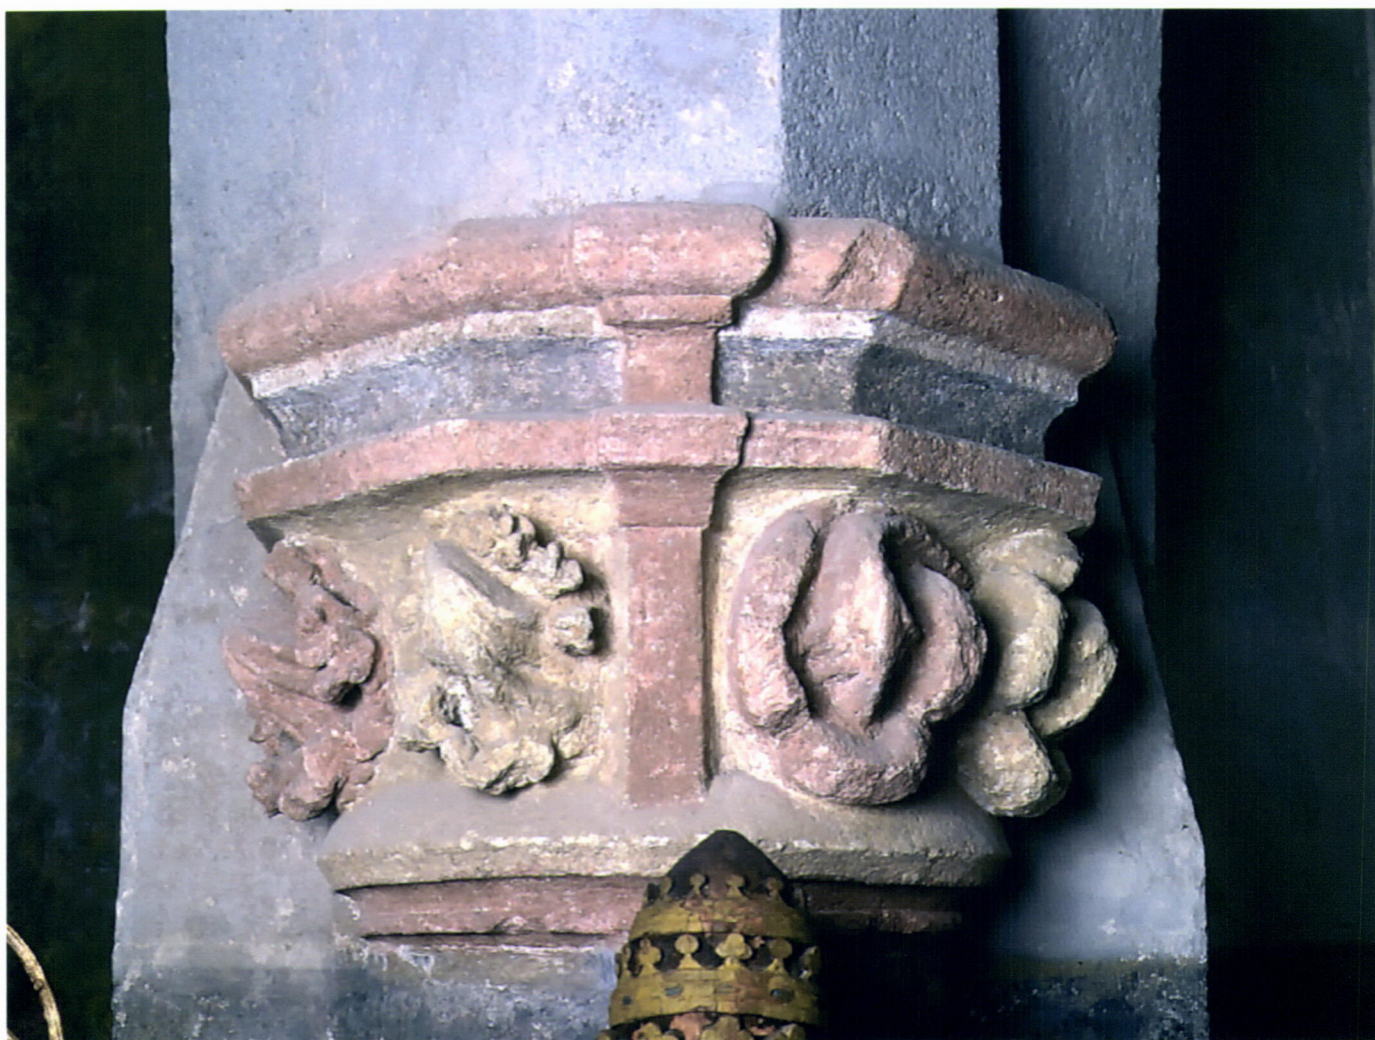
Fig. 5 Nef, troisième travée.
Chapiteau de la colonne engagée situé à l'est, à l'entrée de la grande chapelle nord.
Chapiteau 9.

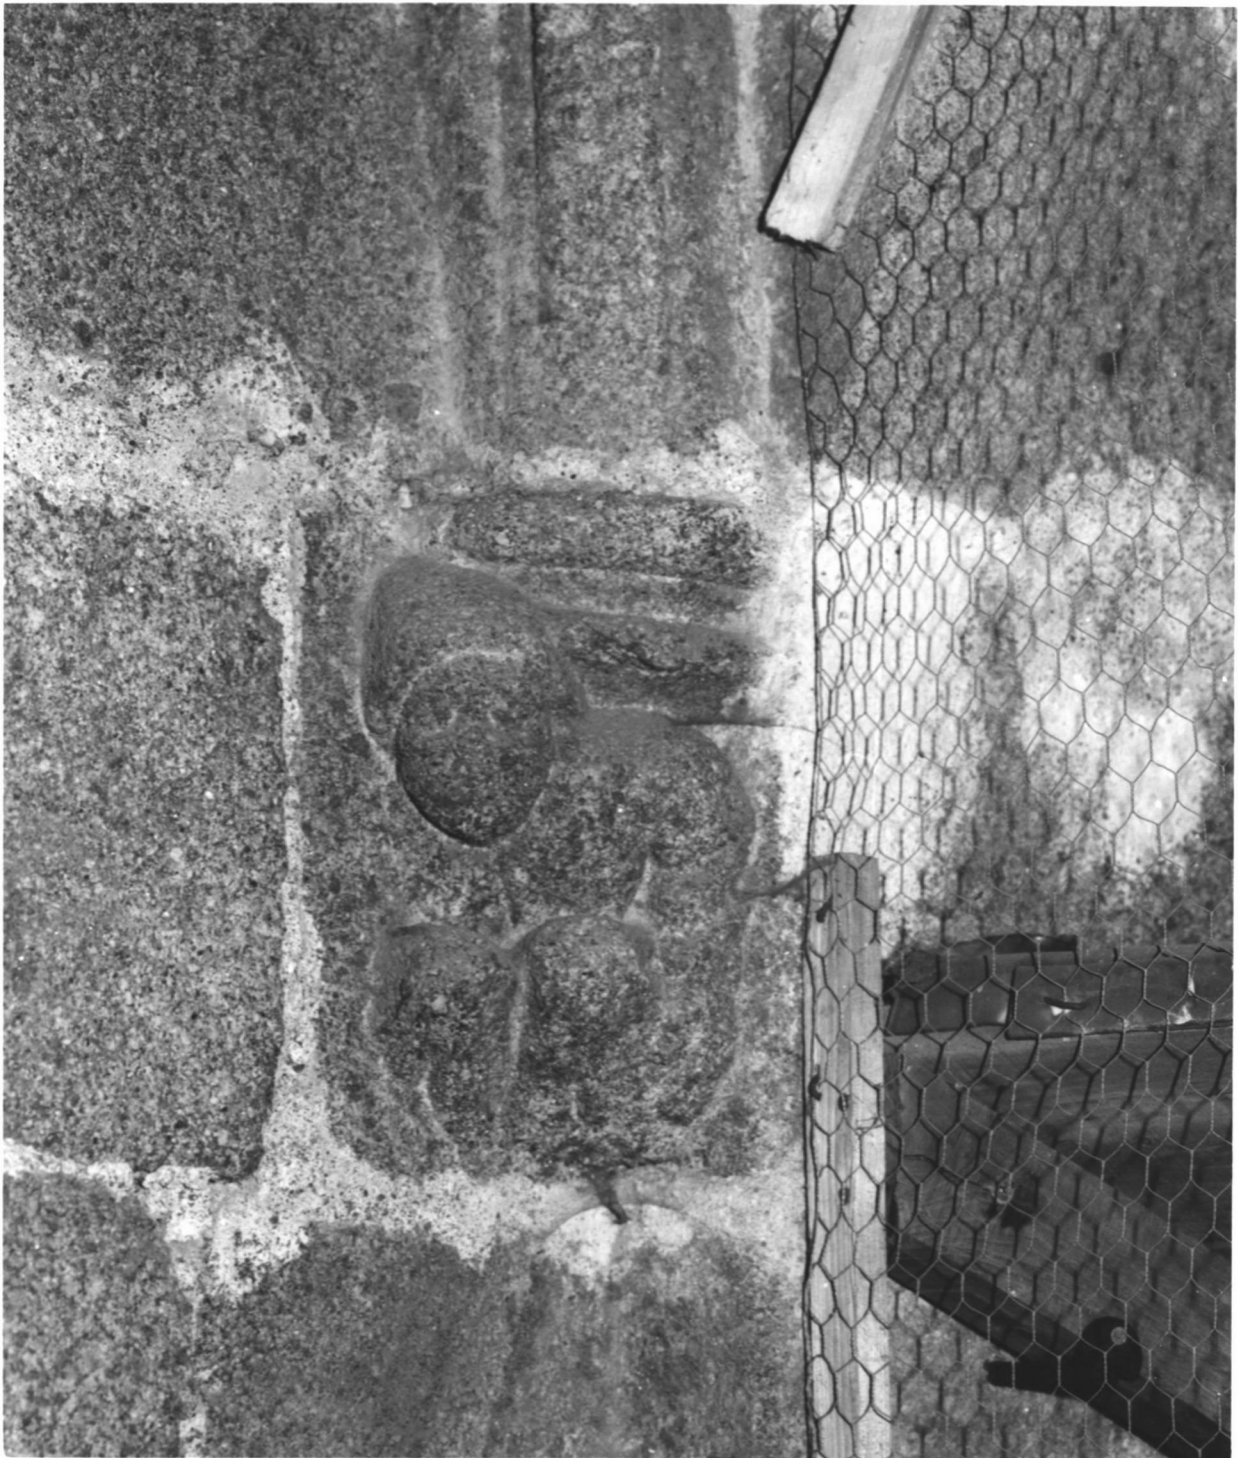
Fig. 6 Clocher, deuxième niveau, angle nord-ouest.
Culot de retombée d'une ancienne croisée d'ogives.
Culot 1.

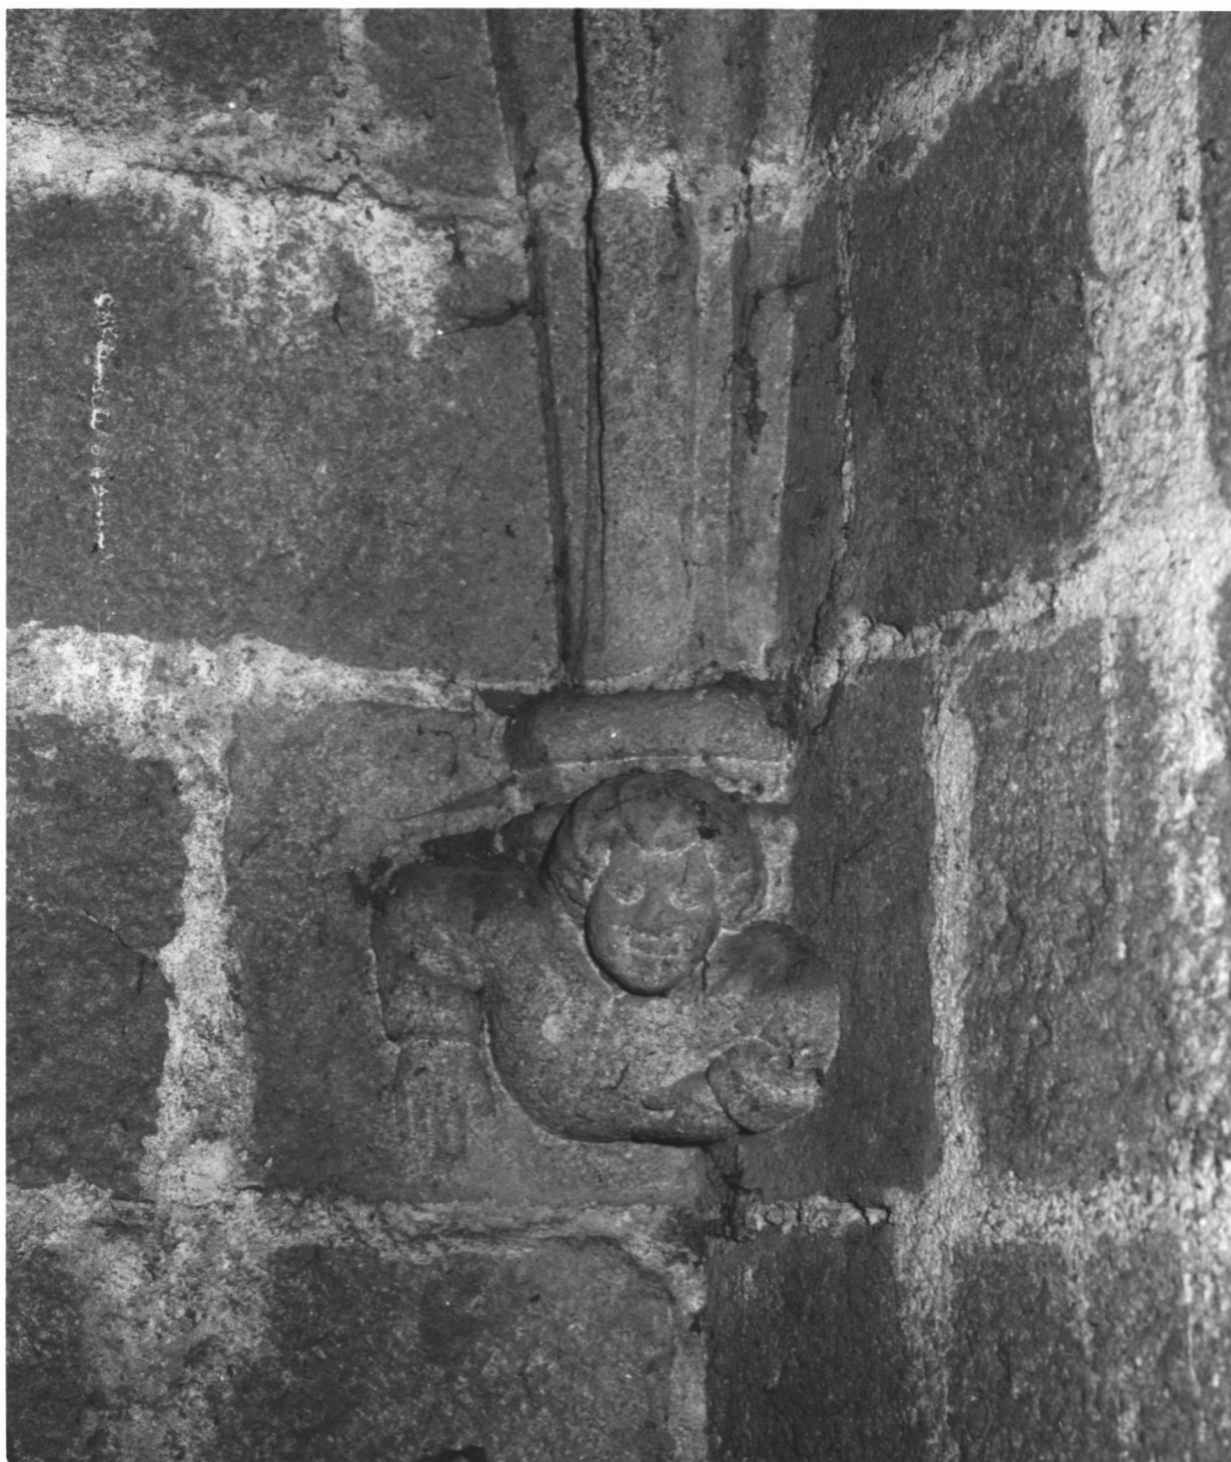
Fig. 7 Clocher, deuxième niveau, angle sud-ouest.
Culot de retombée d'une ancienne croisée d'ogives.
Culot 2.

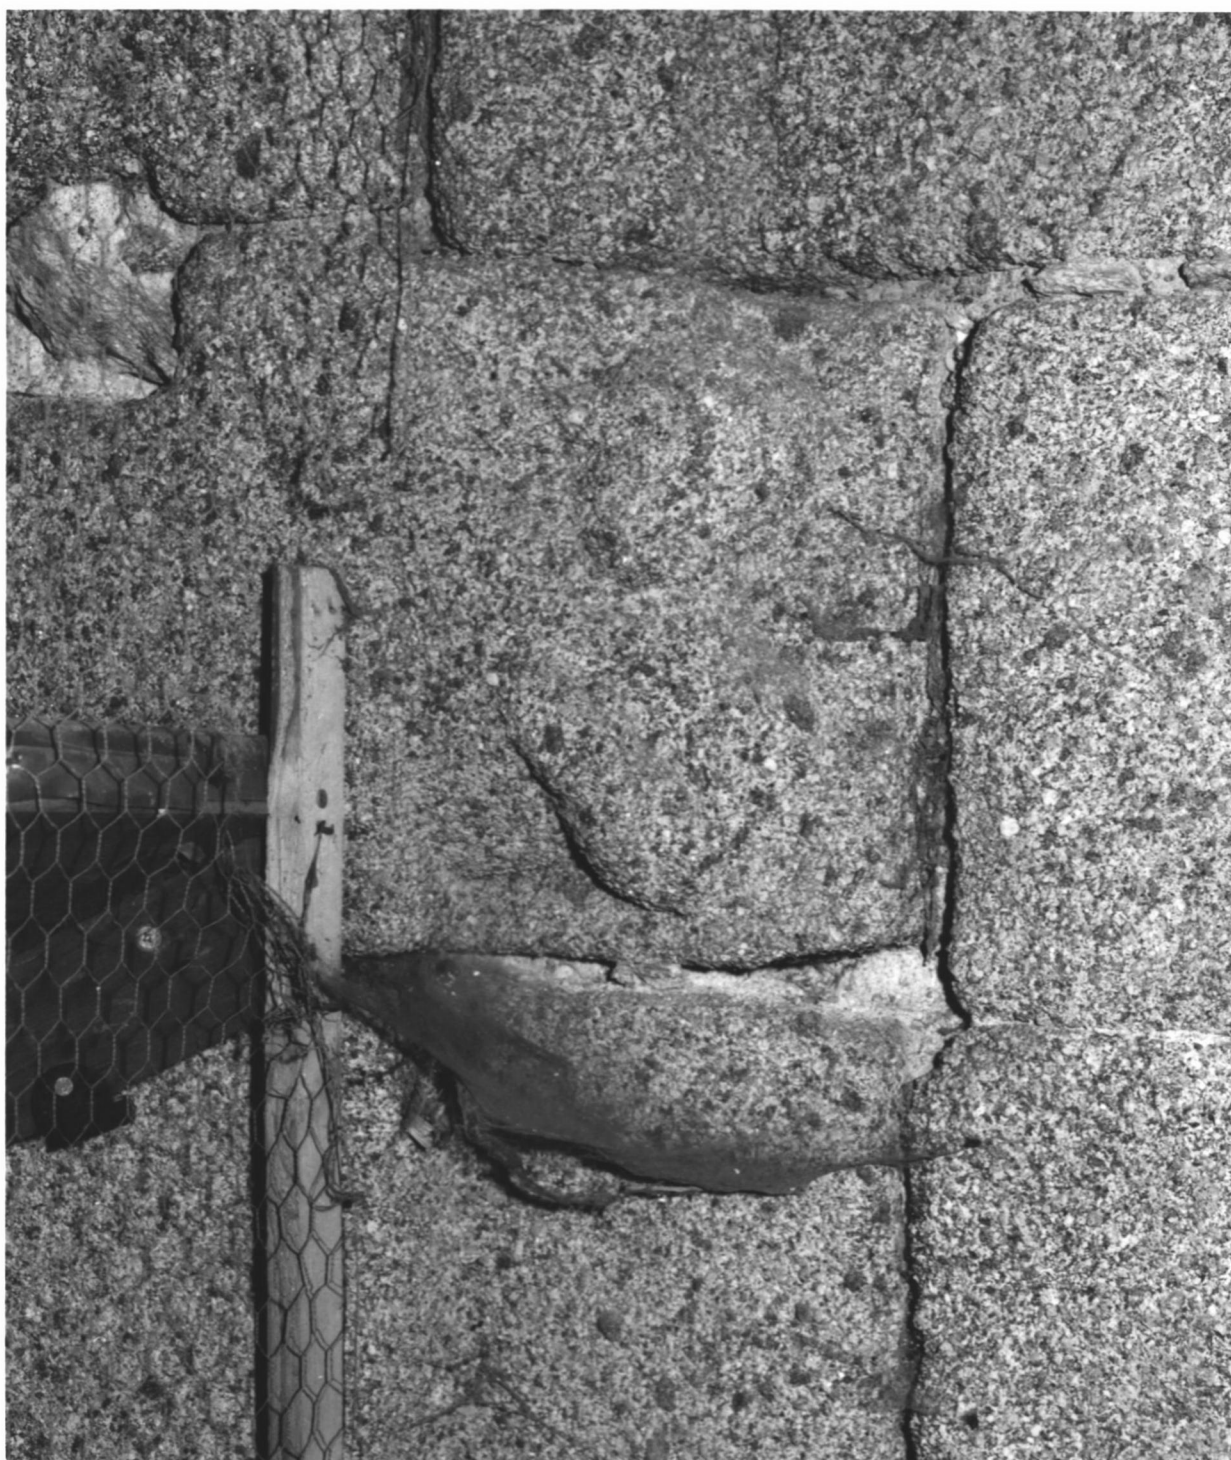
Fig. 8

Clocher, deuxième niveau, angle nord-est.

Culot de retombée d'une ancienne croisée d'ogive.

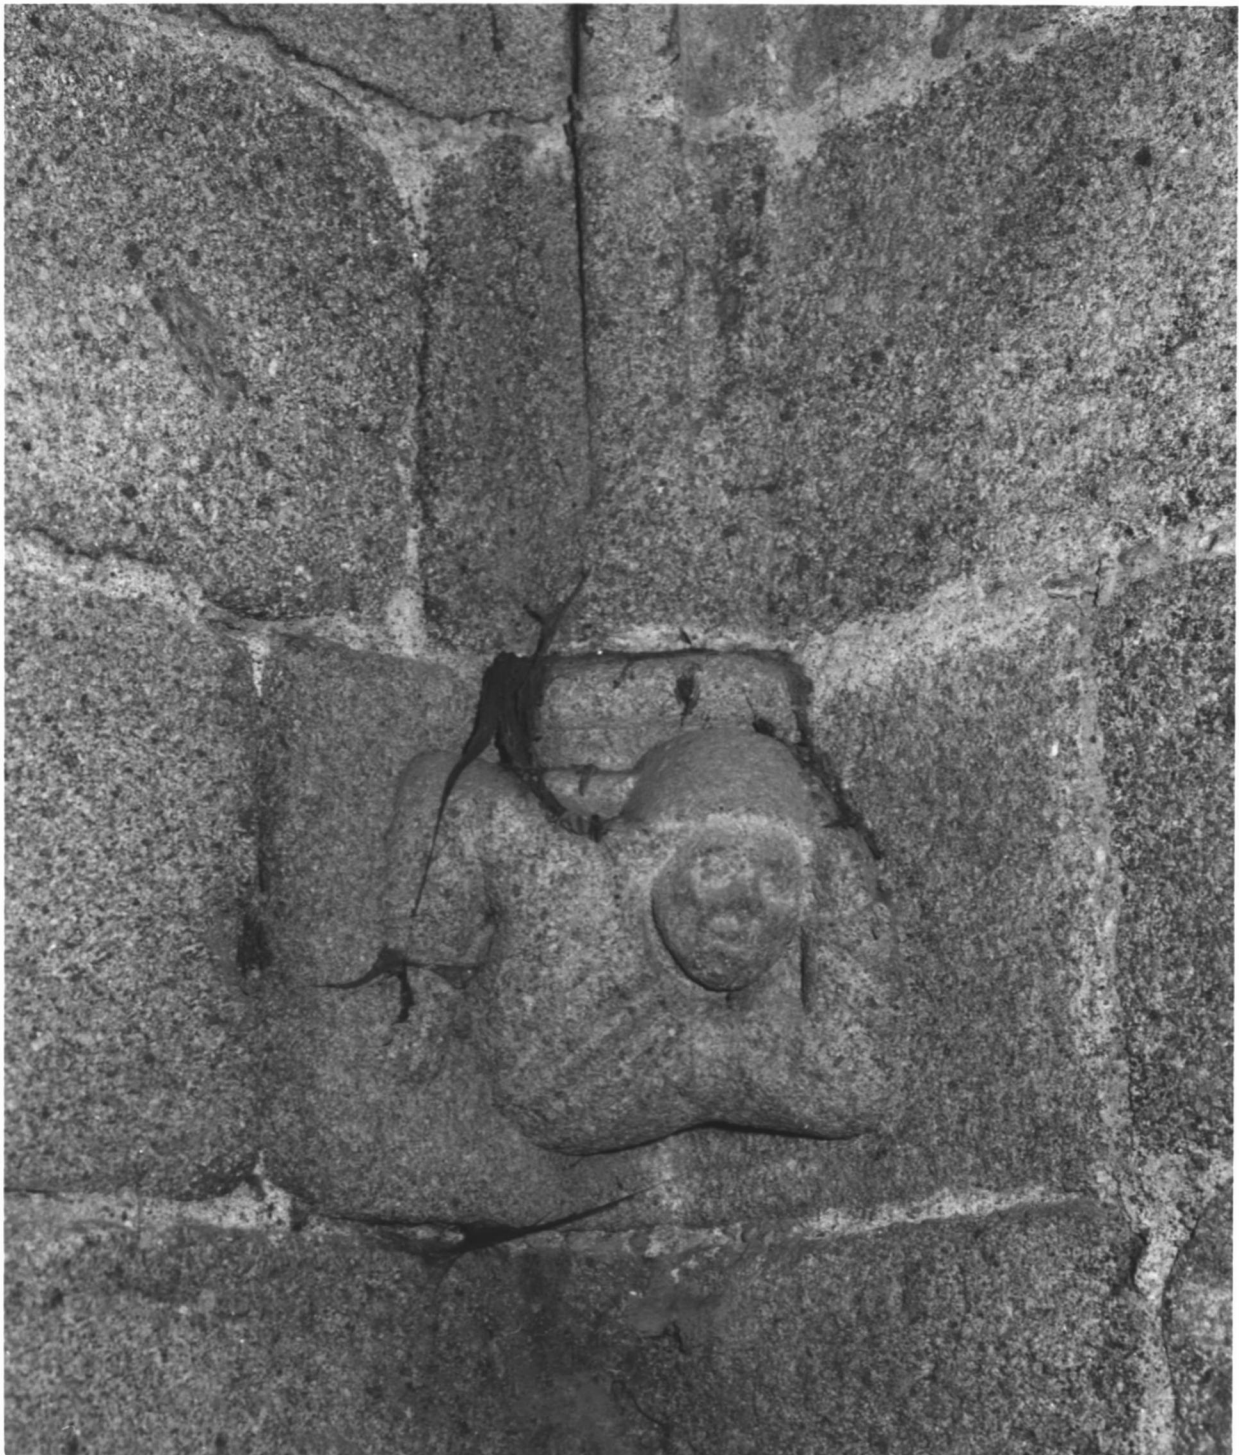
Fig. 9 Clocher, deuxième niveau, angle sud-est.
Culot de retombée d'une ancienne croisée d'ogives.
Culot 4.

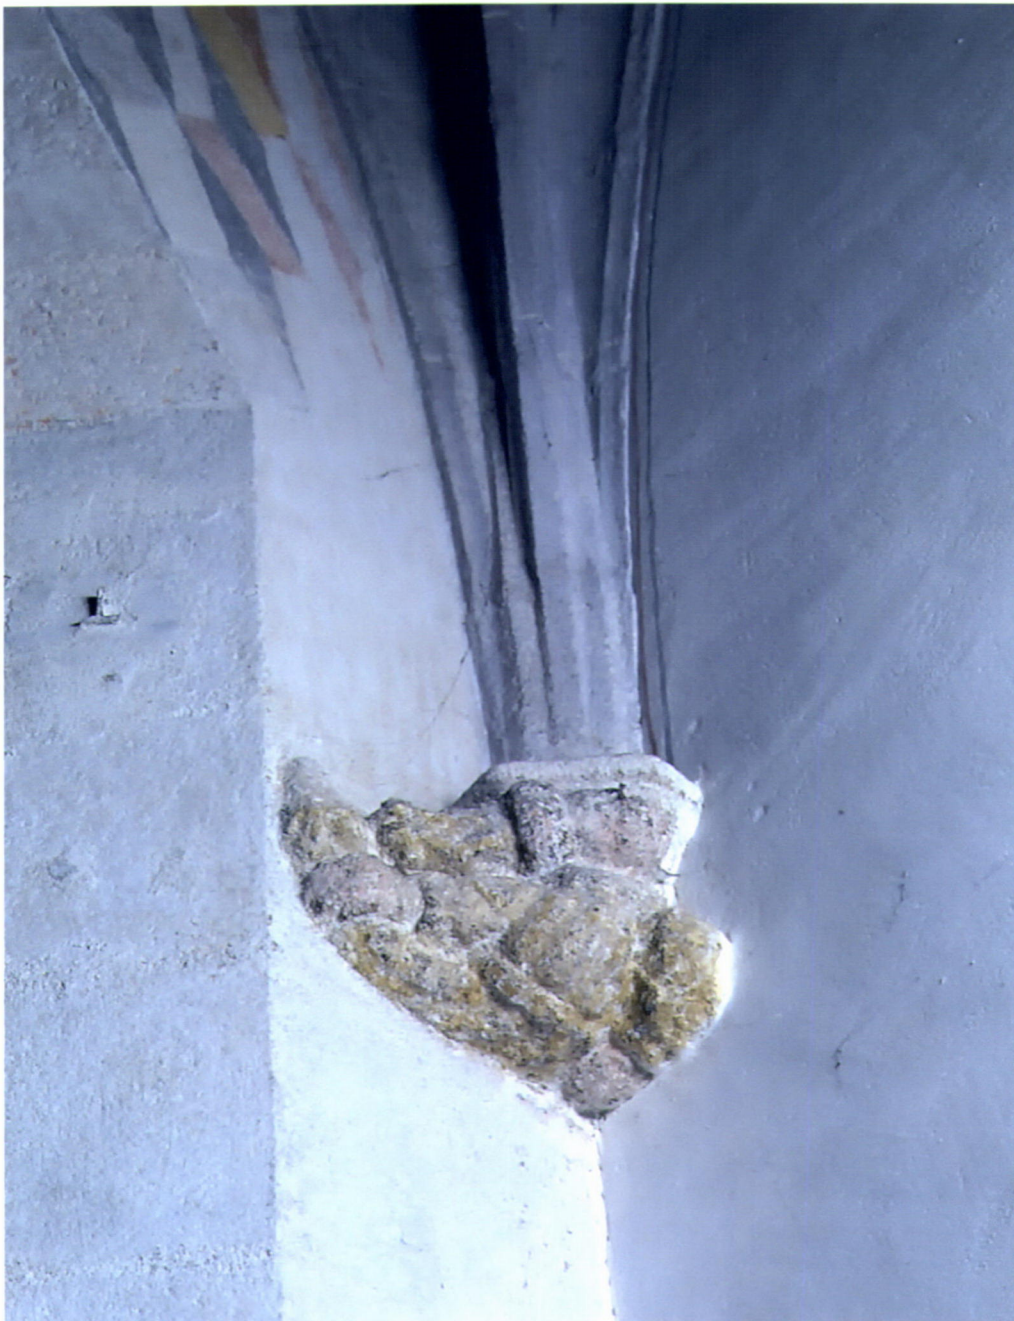
Fig. 10 Nef, première travée, angle nord-ouest.
Culot de retombée de la croisée d'ogive.
Culot 5.

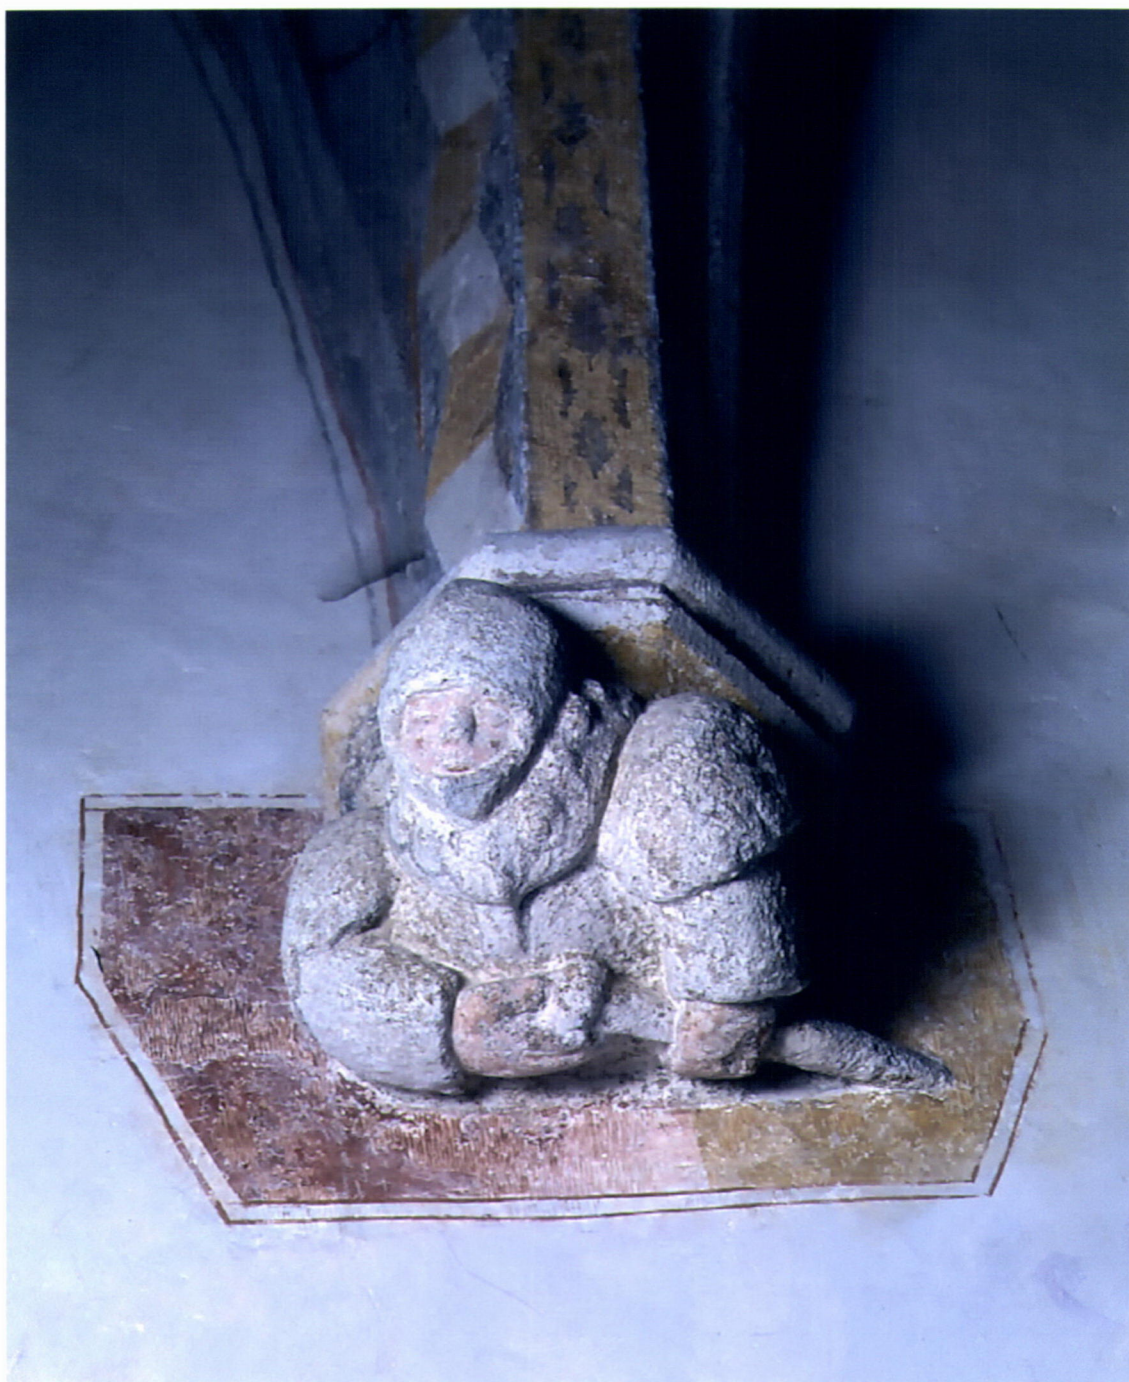
Fig. 12 Nef, mur nord.
Culot situé entre la première et la deuxième travée et recevant la retombée de la
croisée d'ogives.
Culot 7.

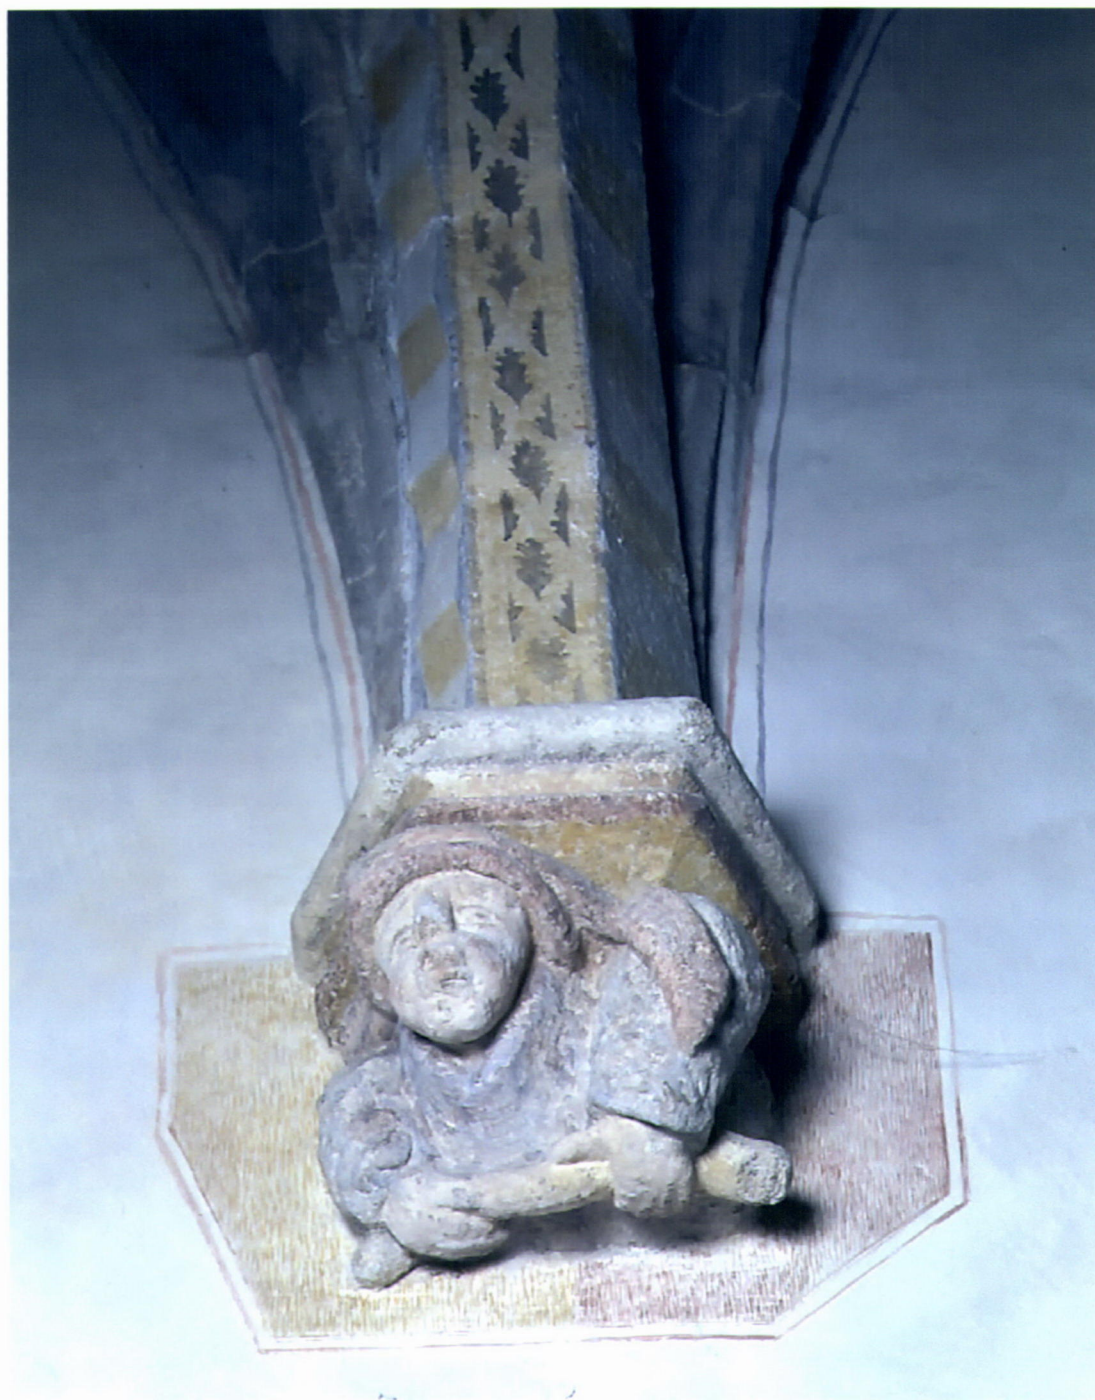
Fig. 13

Nef, mur sud.

Culot situé entre la première et la deuxième travée et recevant la retombée de la croisée d'ogives.

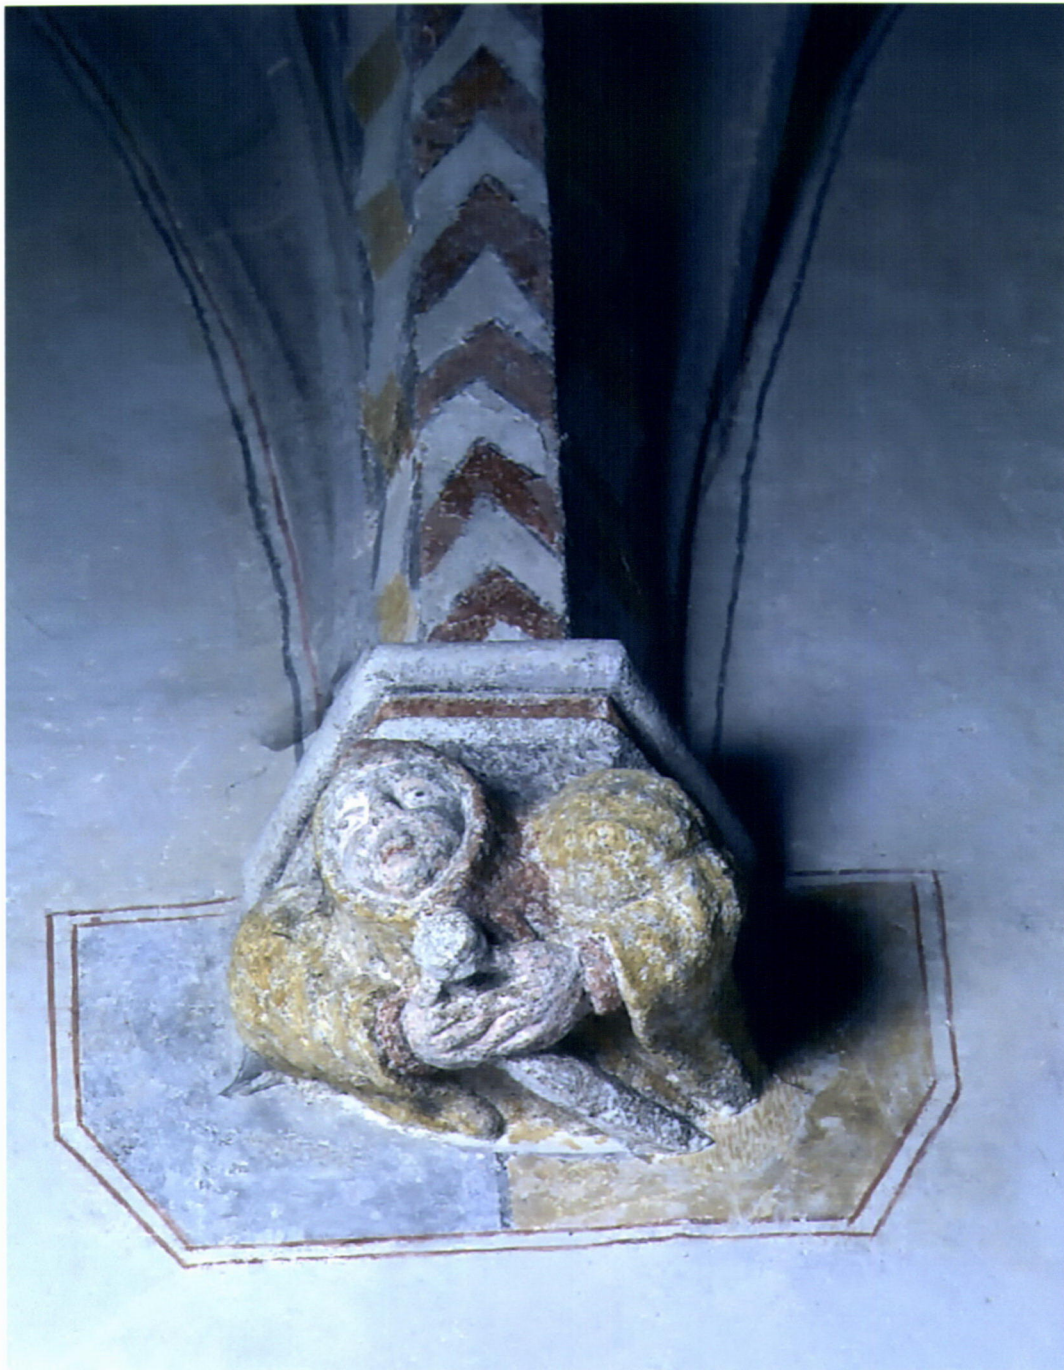
Fig. 14 Nef, mur nord.
Culot situé entre la deuxième et la troisième travée et recevant la retombée de la
croisée d'ogives
Culot 9.

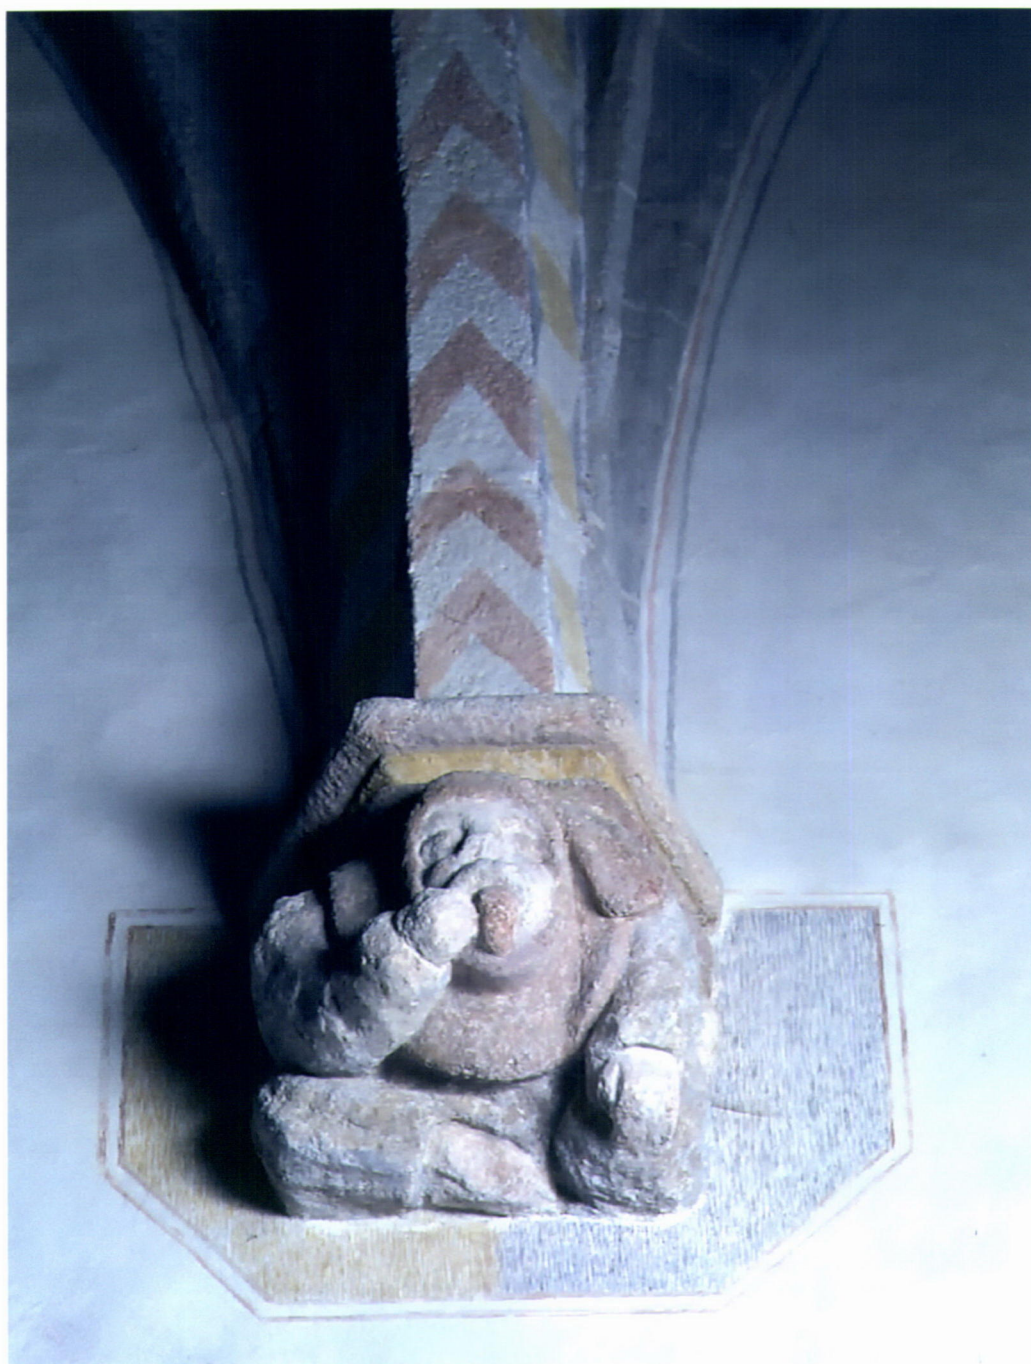
Fig. 15 Nef, mur sud.
Culot situé entre la deuxième et la troisième travée et recevant la retombée de la
croisée d'ogives.
Culot 10.
