Département : 23 Référence : IM23001578
Aire d'étude : commune Felletin
Commune : Felletin
Adresse : rue du Clocher et place Quinault
Edifice contenant : église paroissiale Sainte-Valérie du Moutier (réf. : IA23000304)
Titre courant : **9 chapiteaux, 34 culots, 3 clefs de voûte, 1 clef d'arc (décor intérieur)**
Dénomination : chapiteaux (9) ; culots (34) ; clef d'arc ; clefs de voûte (3)
Précision : décor intérieur

Dossier inventaire topographique (enquête partielle) établi en 2001 par Celer Françoise

Cet ensemble sculpté formant une entité décorative homogène date de la campagne de reconstruction de l'église du Moutier, commanditée par le prieur Jean Mourin et qui se déroula entre 1451 et 1477.

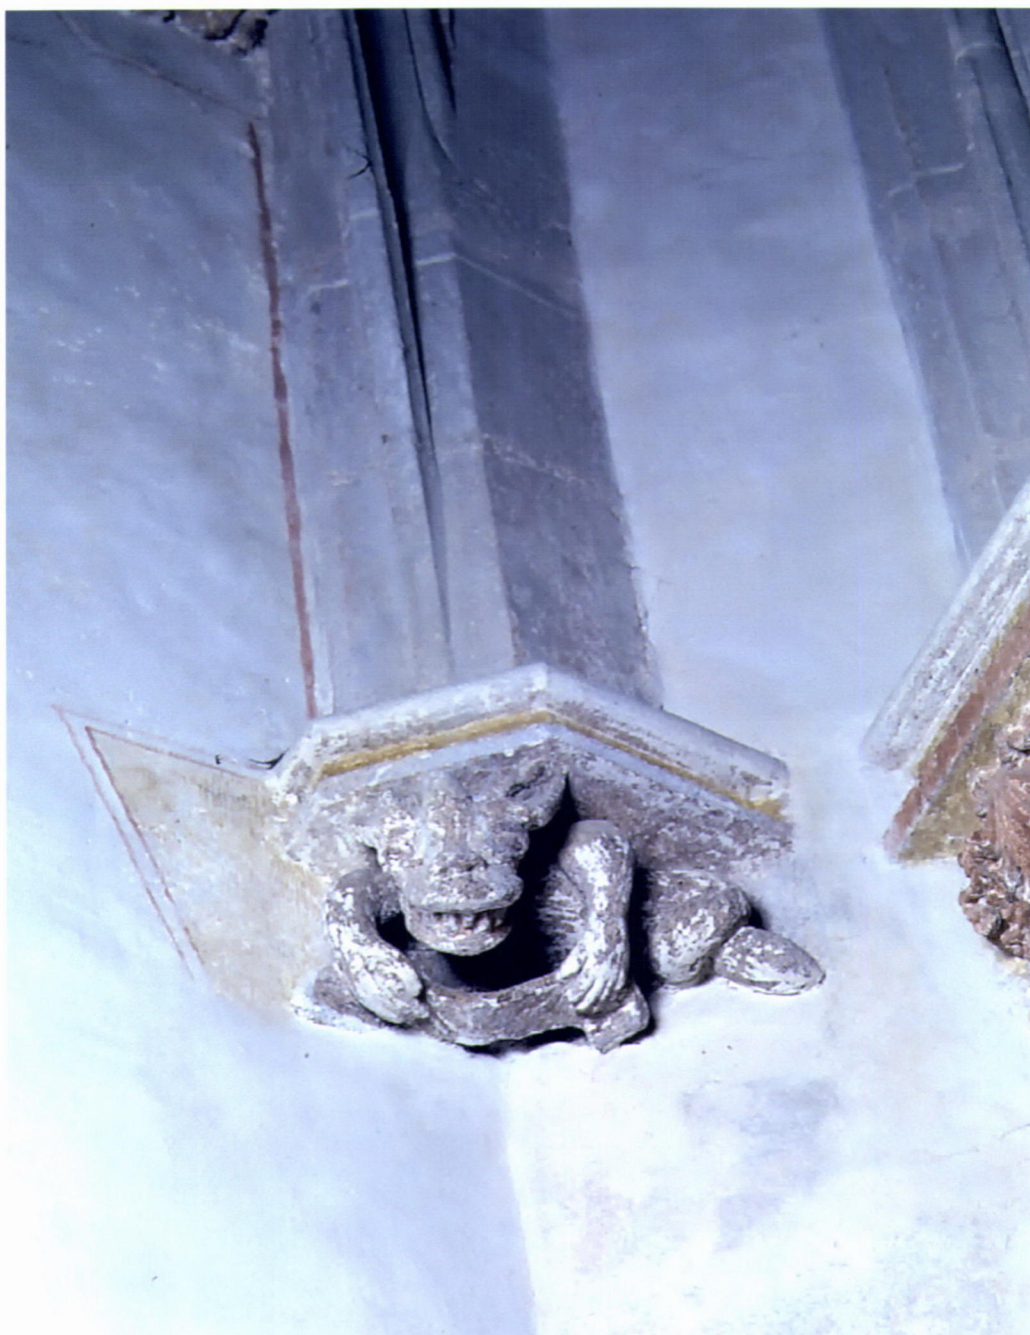
Fig. 16 Nef, troisième travée, mur nord.
Culot de l'angle nord-ouest recevant la retombée de la croisée d'ogive.
Culot 11

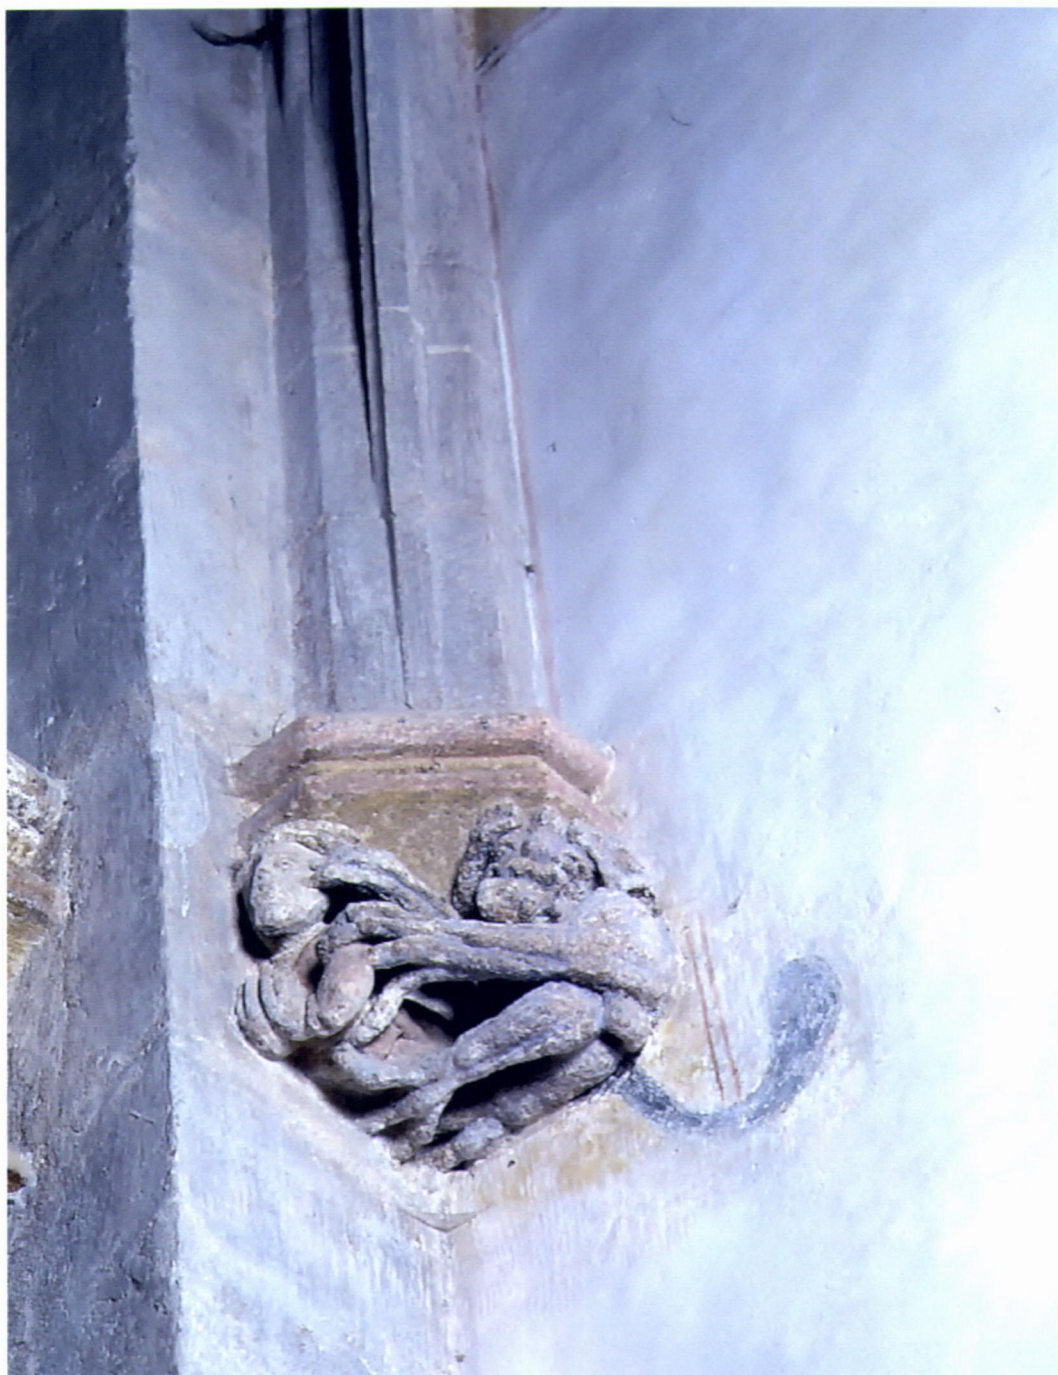
Fig. 17 Nef, troisième travée, mur sud.
Culot de l'angle sud-est recevant la retombée de la croisée d'ogive.
Culot 12.

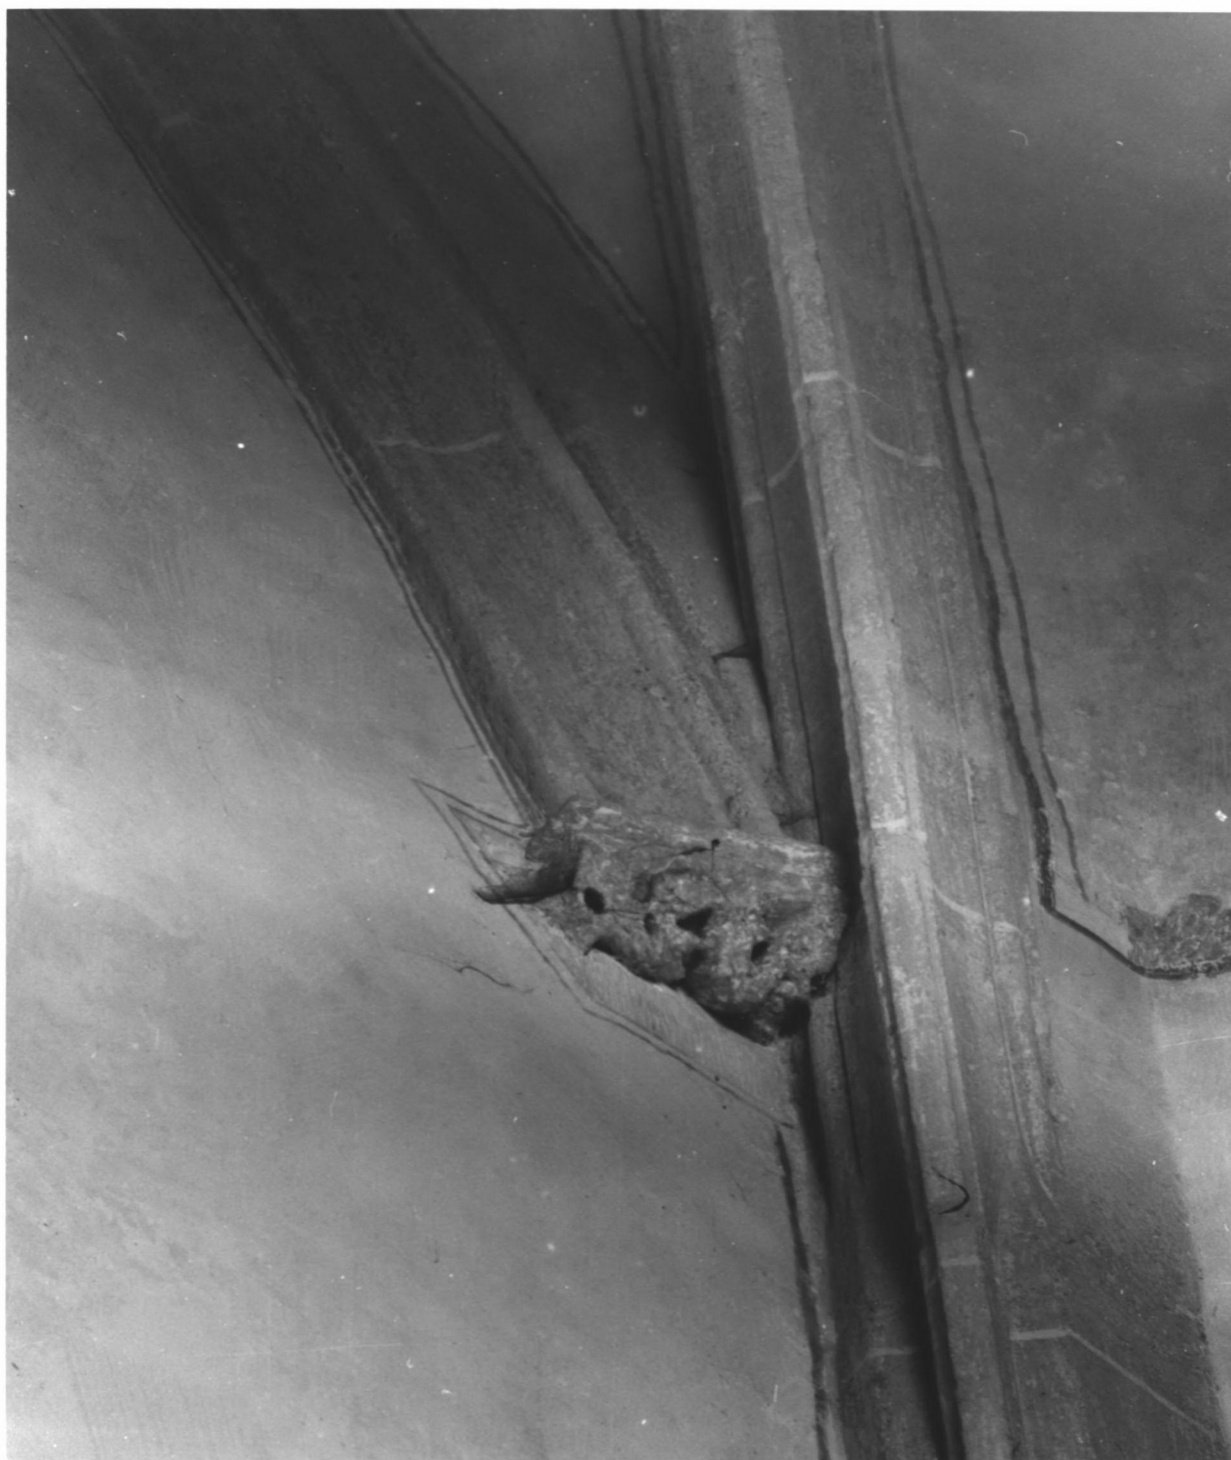
Fig. 18 Nef, troisième travée, mur nord.
Culot nord-est recevant la retombée de l'arc du mur.
Culot 13.

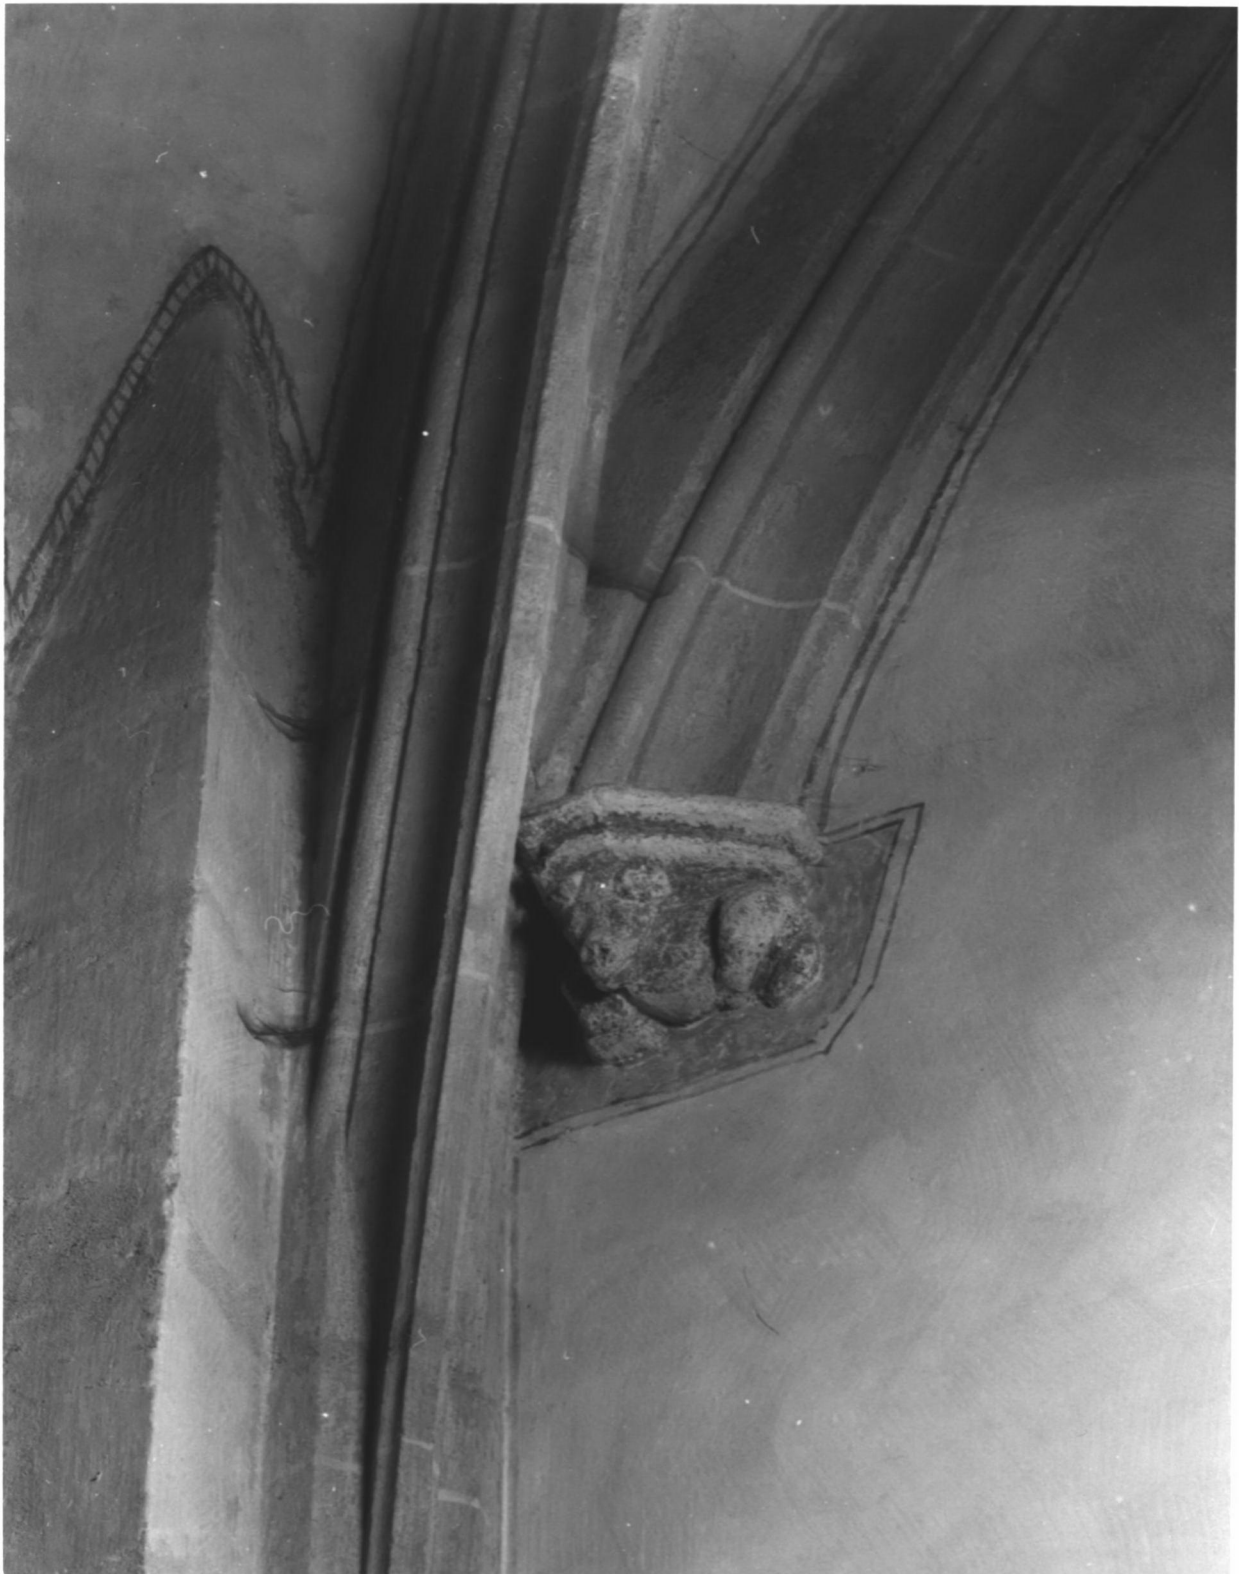
Fig. 19 Nef, troisième travée, mur sud.
Culot sud-est recevant la retombée de l'arc du mur.
Culot 14.

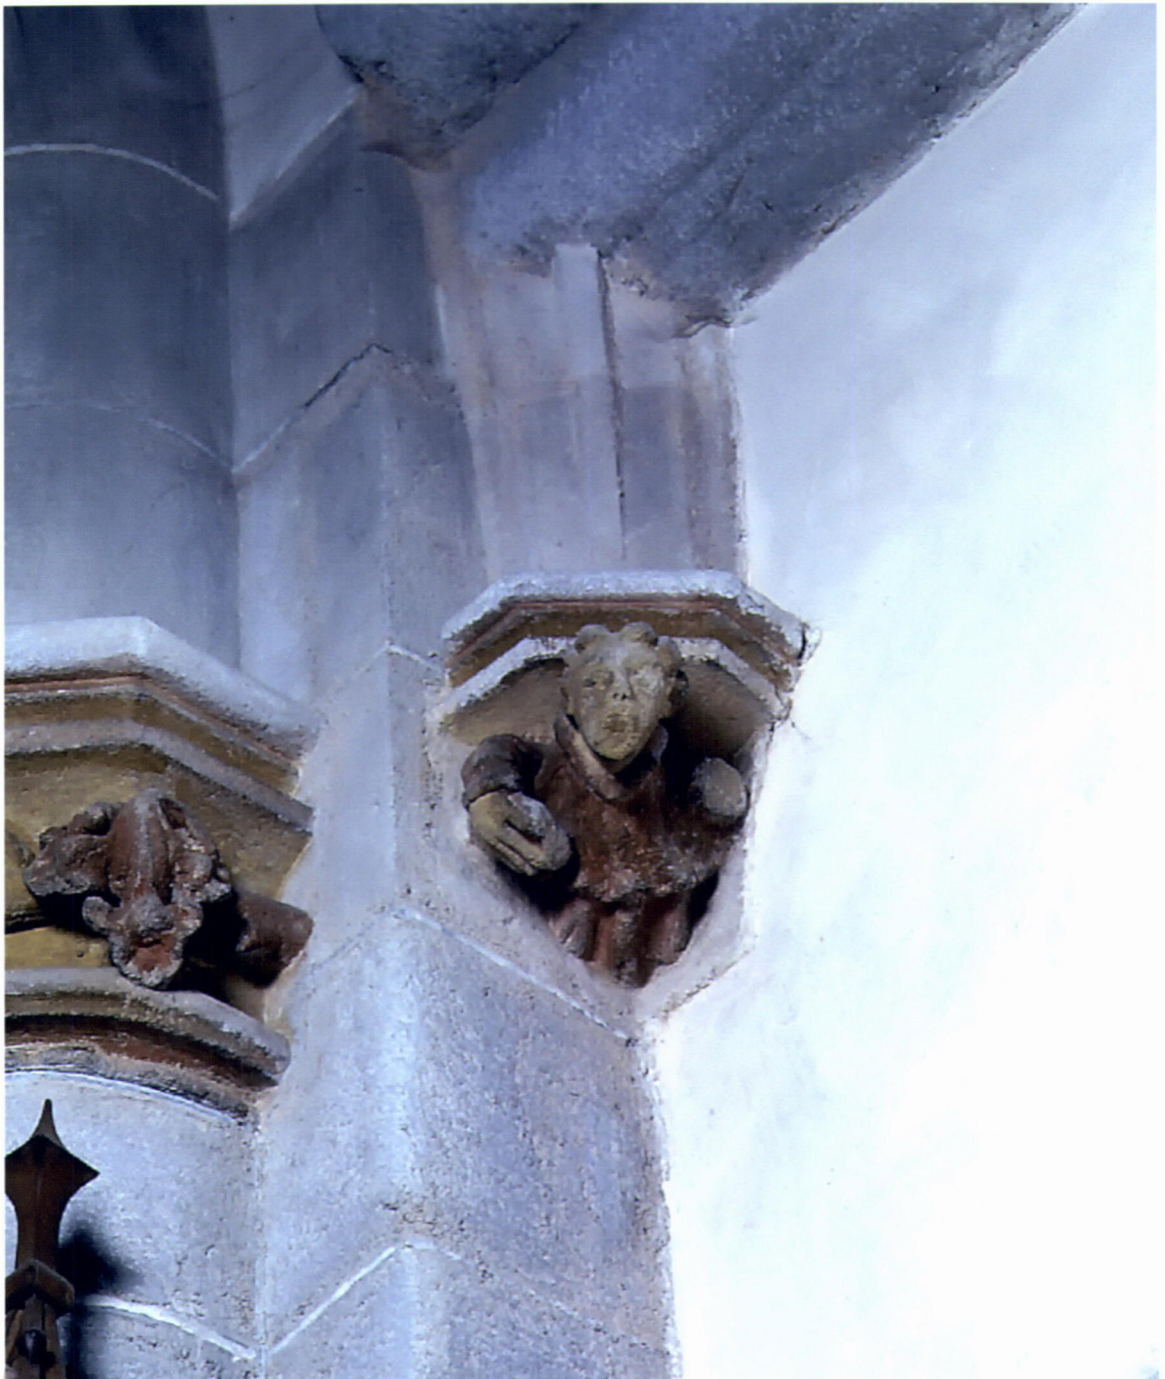
Fig. 20 Choeur, angle nord-ouest.
Culot d'une ancienne retombée d'ogives.
Culot 19

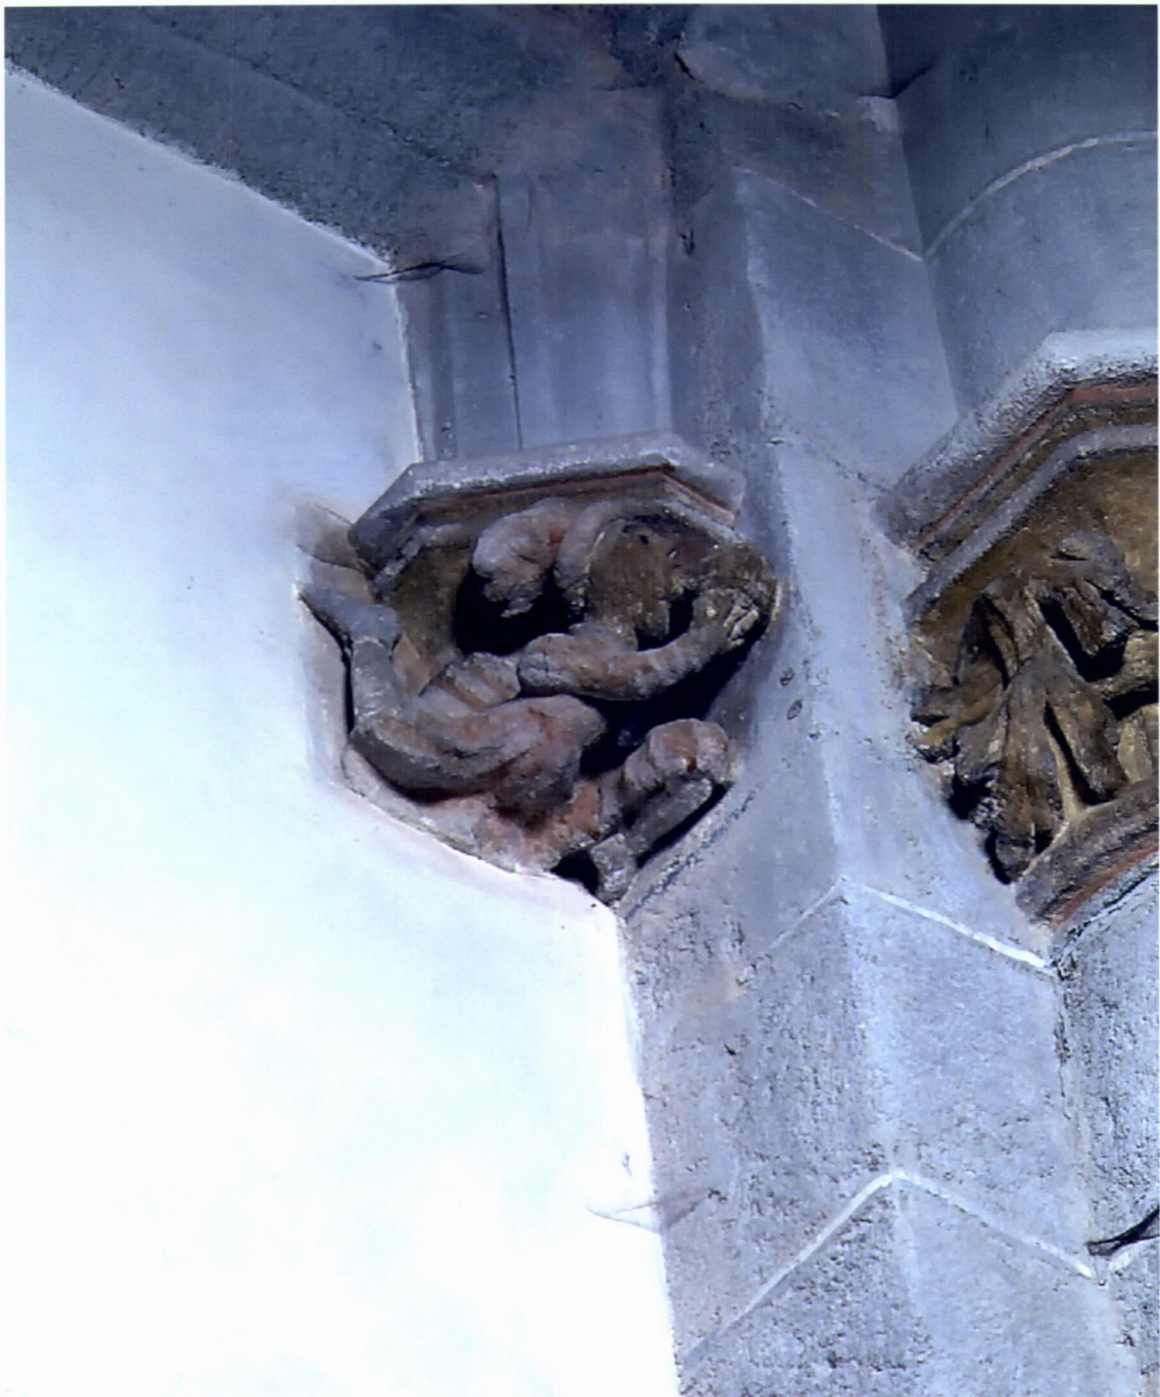
Fig. 21 Choeur, angle sud-ouest.
Culot d'une ancienne retombée d'ogives.
Culot 20.

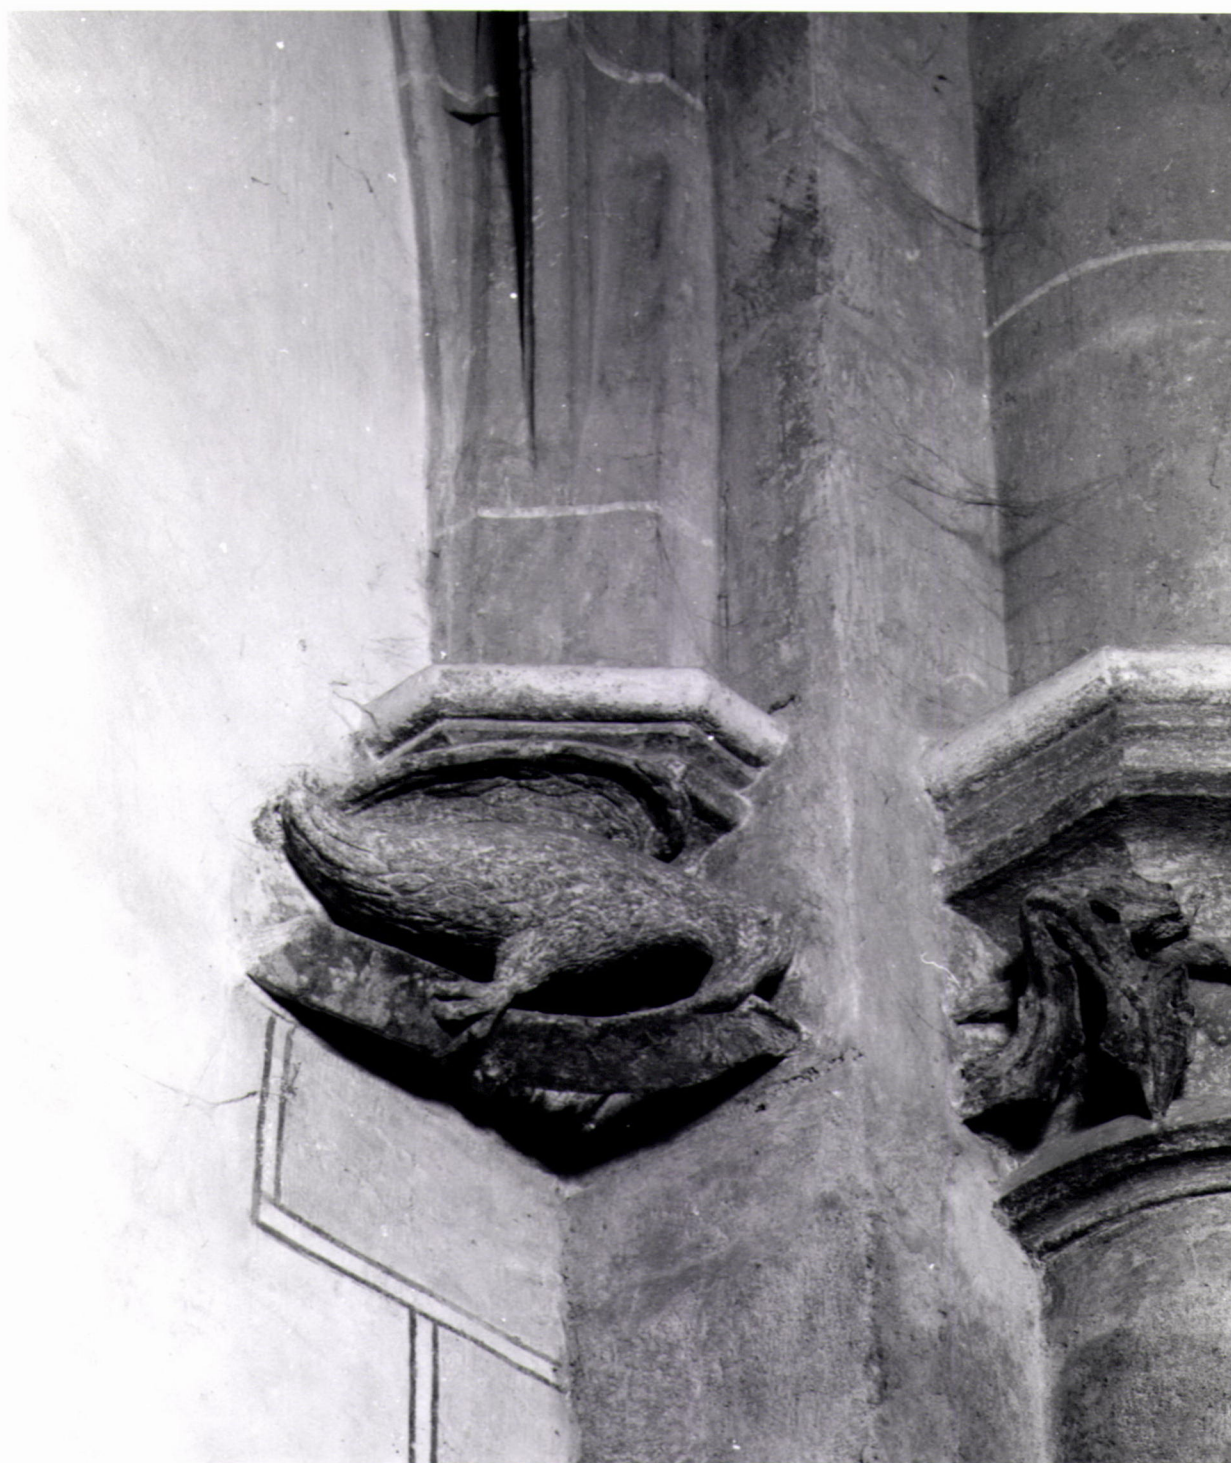
Fig. 22 Bras nord du transept, angle nord-est.
Culot de retombée d'ogive.
Culot 22.

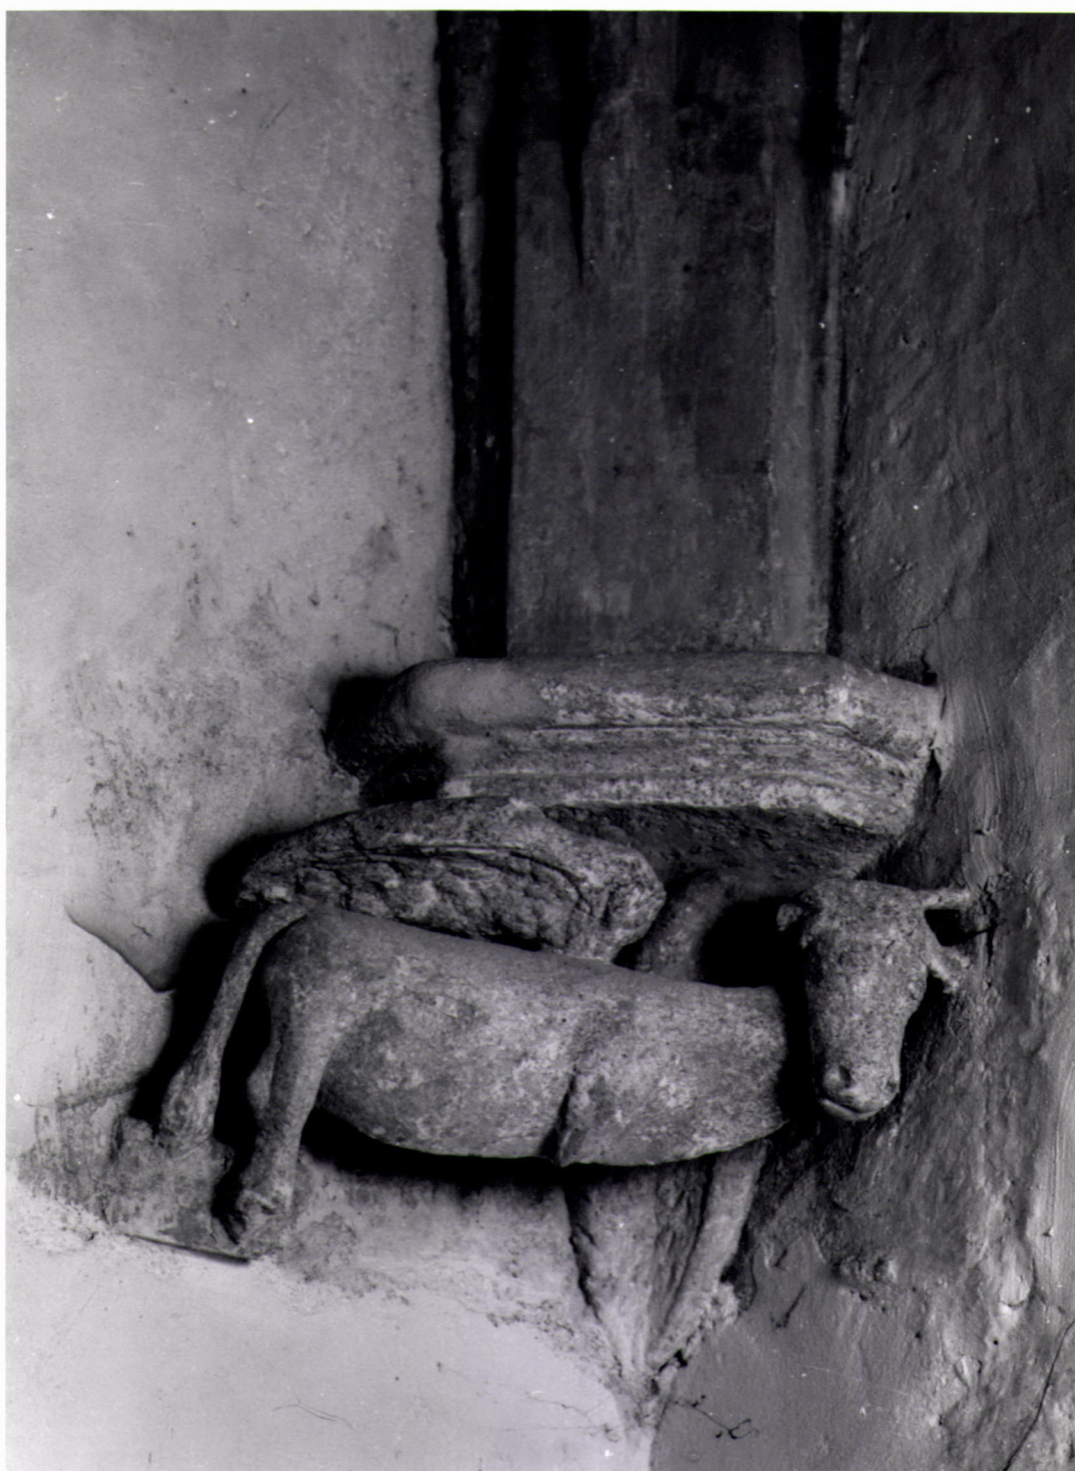
Fig. 23 Bras nord du transept, angle nord-ouest.
Culot de retombée d'ogives.
Culot 23.

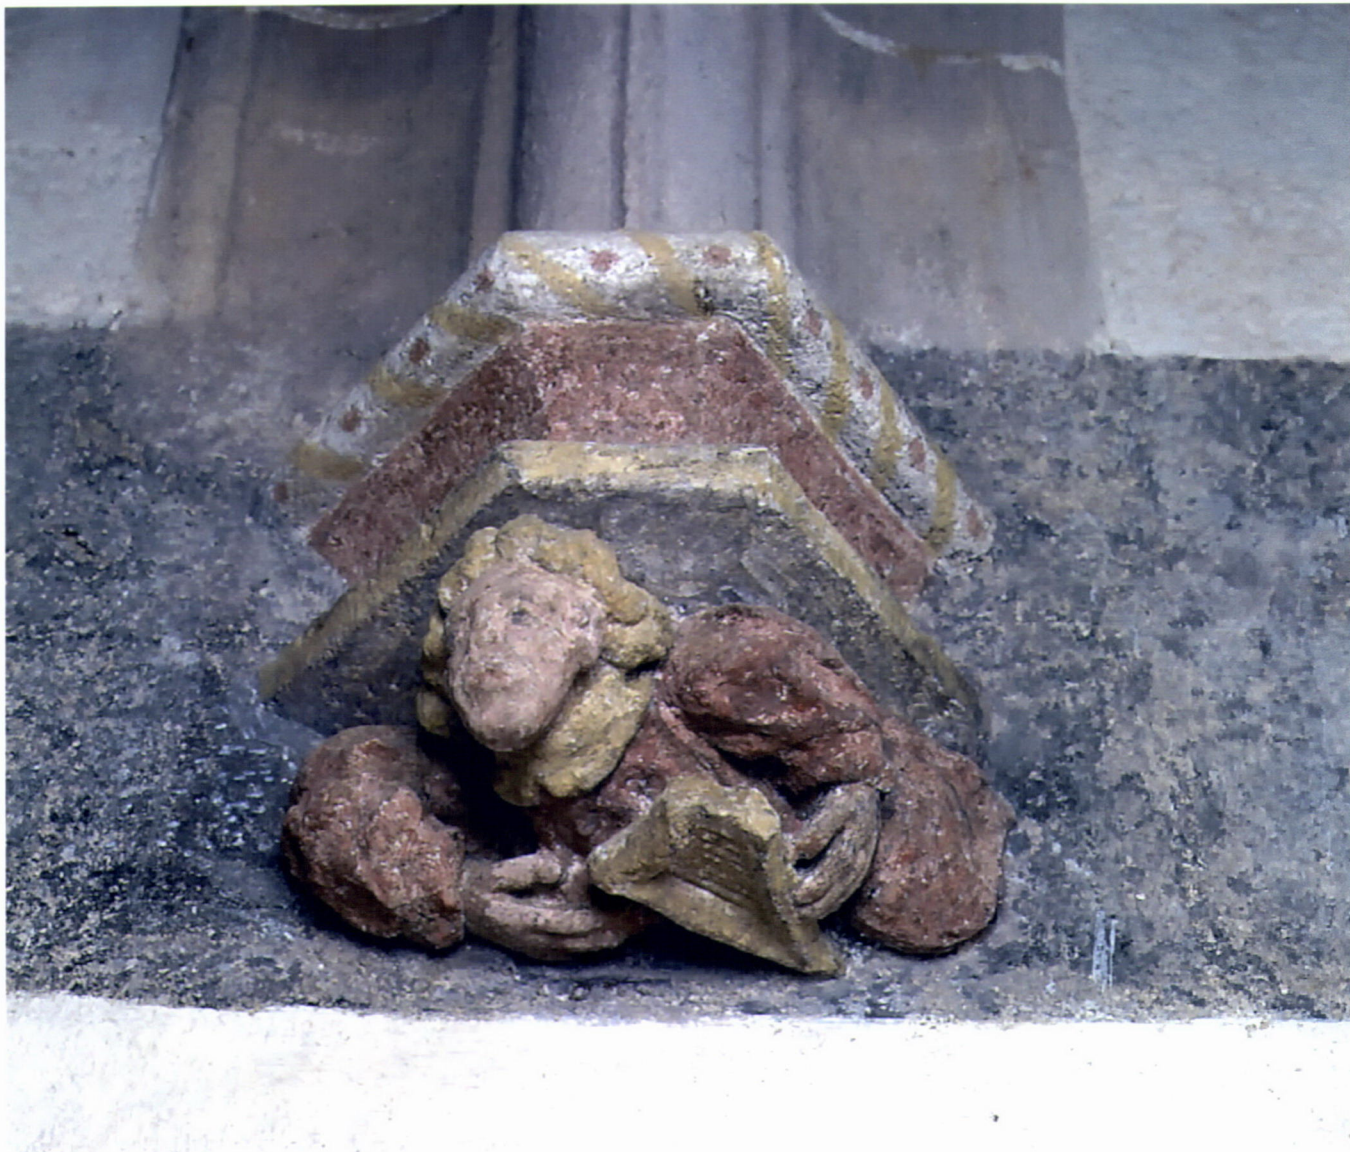
Fig. 27 Clocher, chapelle nord.
Culot ouest de la retombée d'arc.
Culot 27.

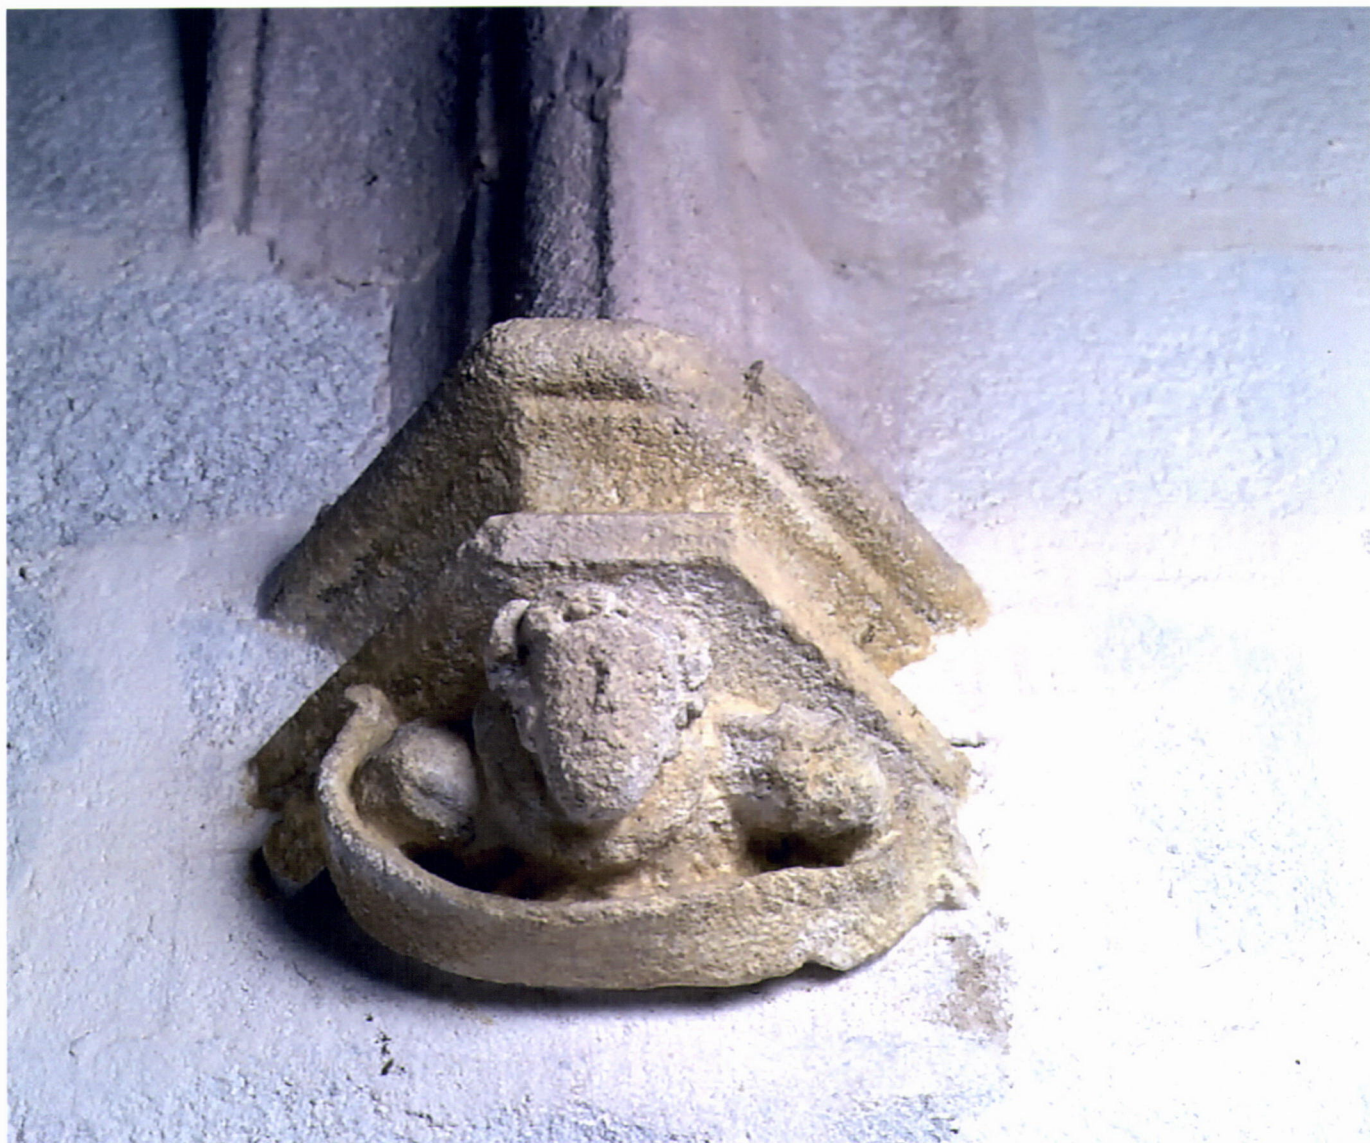
Fig. 28 Clocher, angle sud-ouest.
Culot 28.

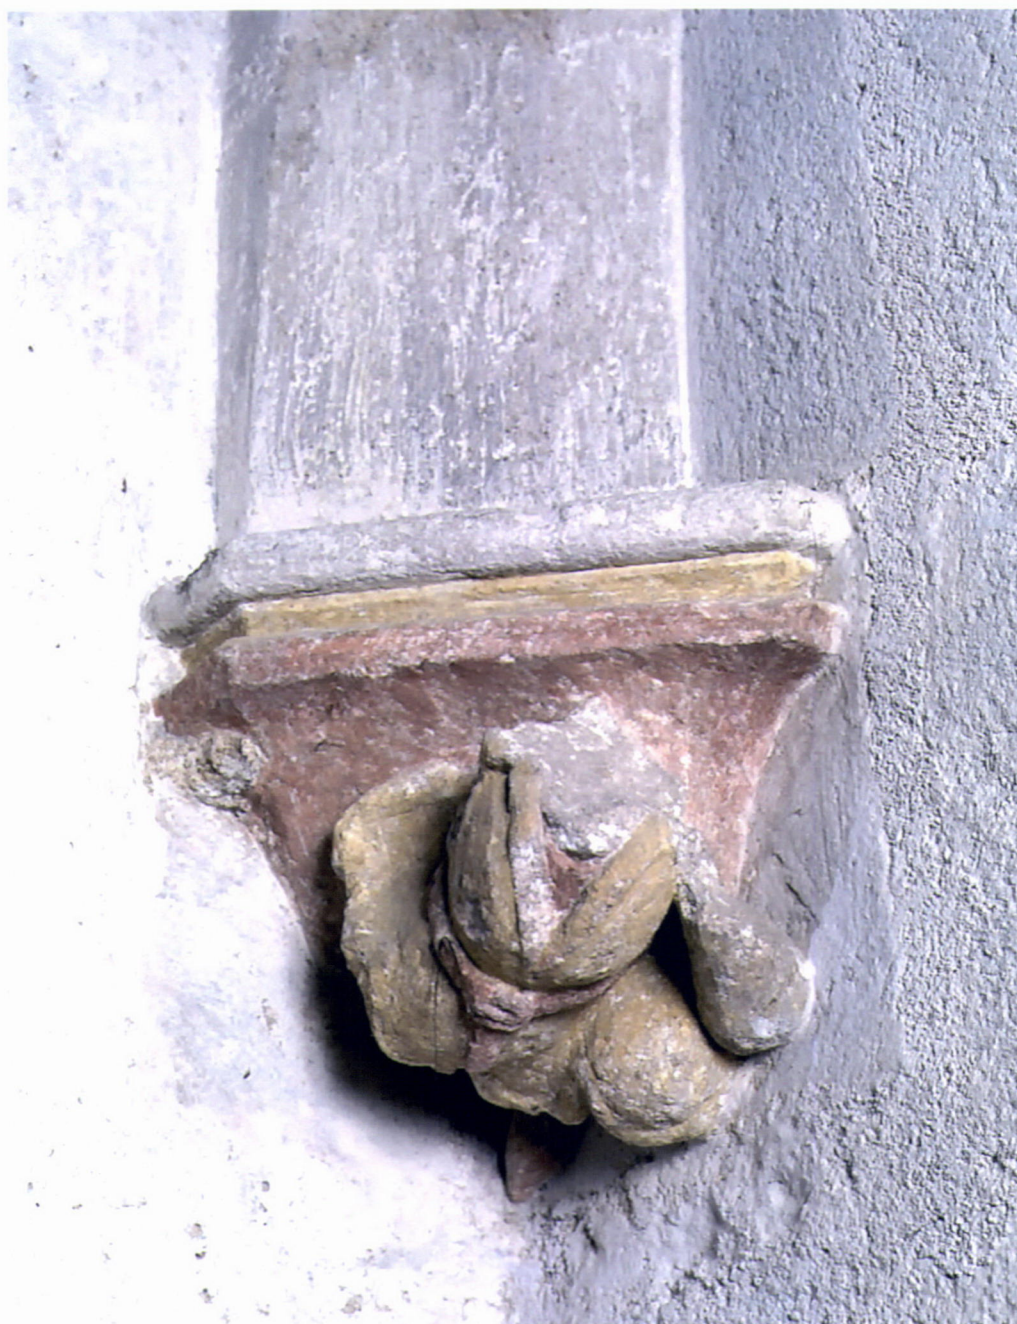
Fig. 29 Nef, première travée.
Culot ouest recevant la retombée de l'arc de la chapelle sud.
Culot 29.

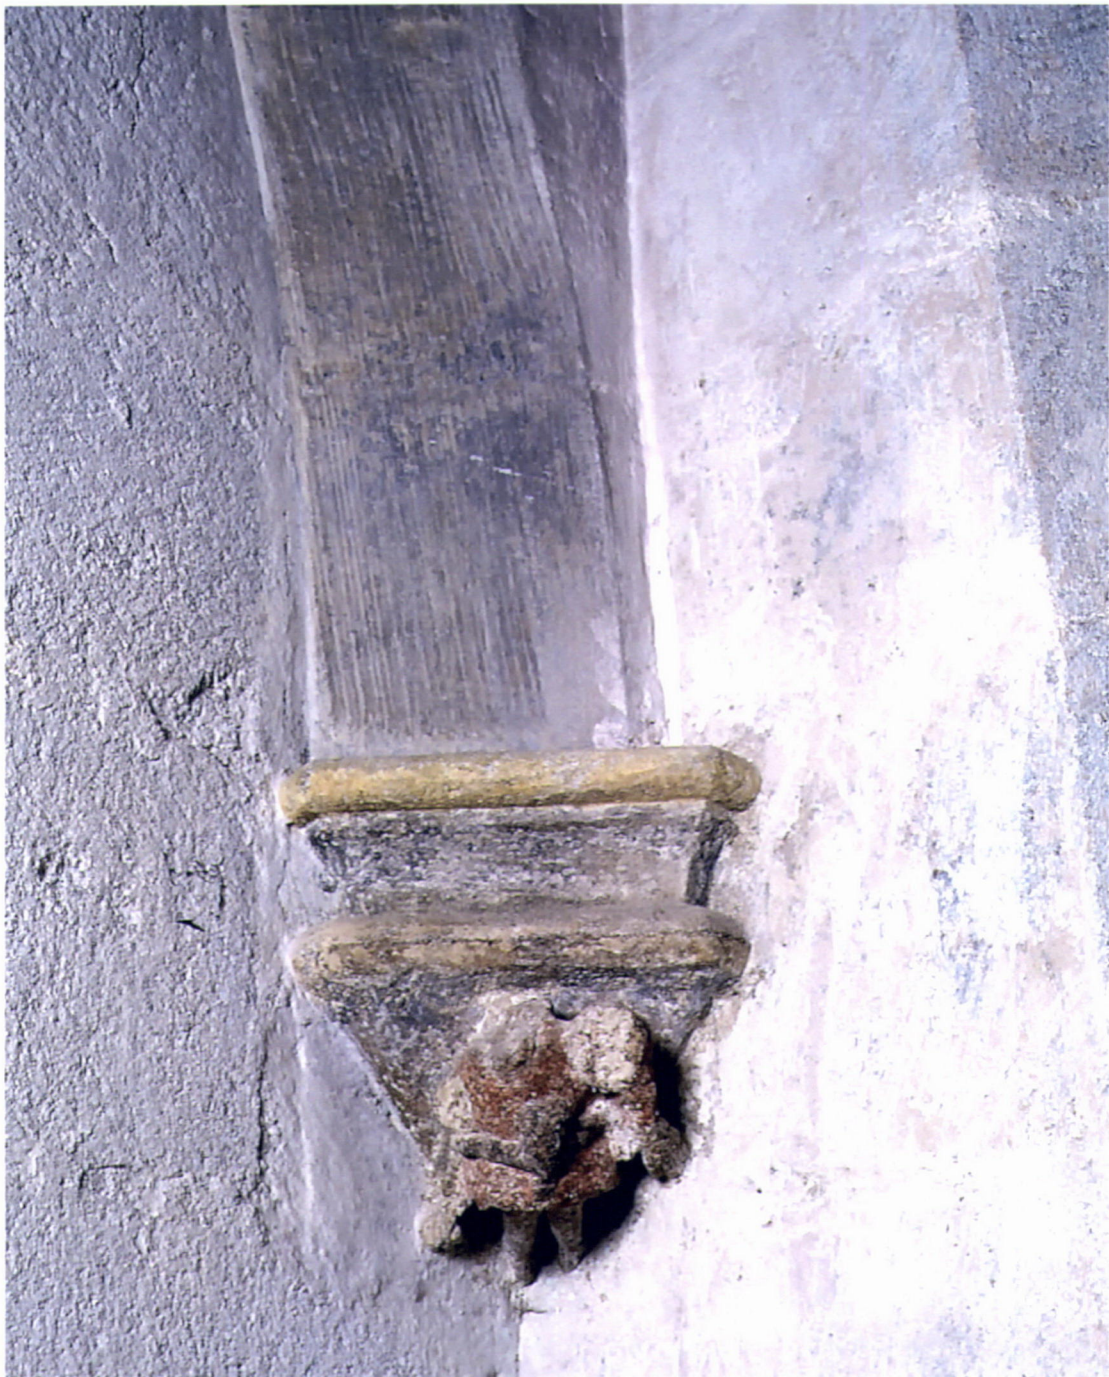
Fig. 30 Nef, première travée.
Culot recevant la retombée de l'arc de la chapelle sud.
Culot 30.

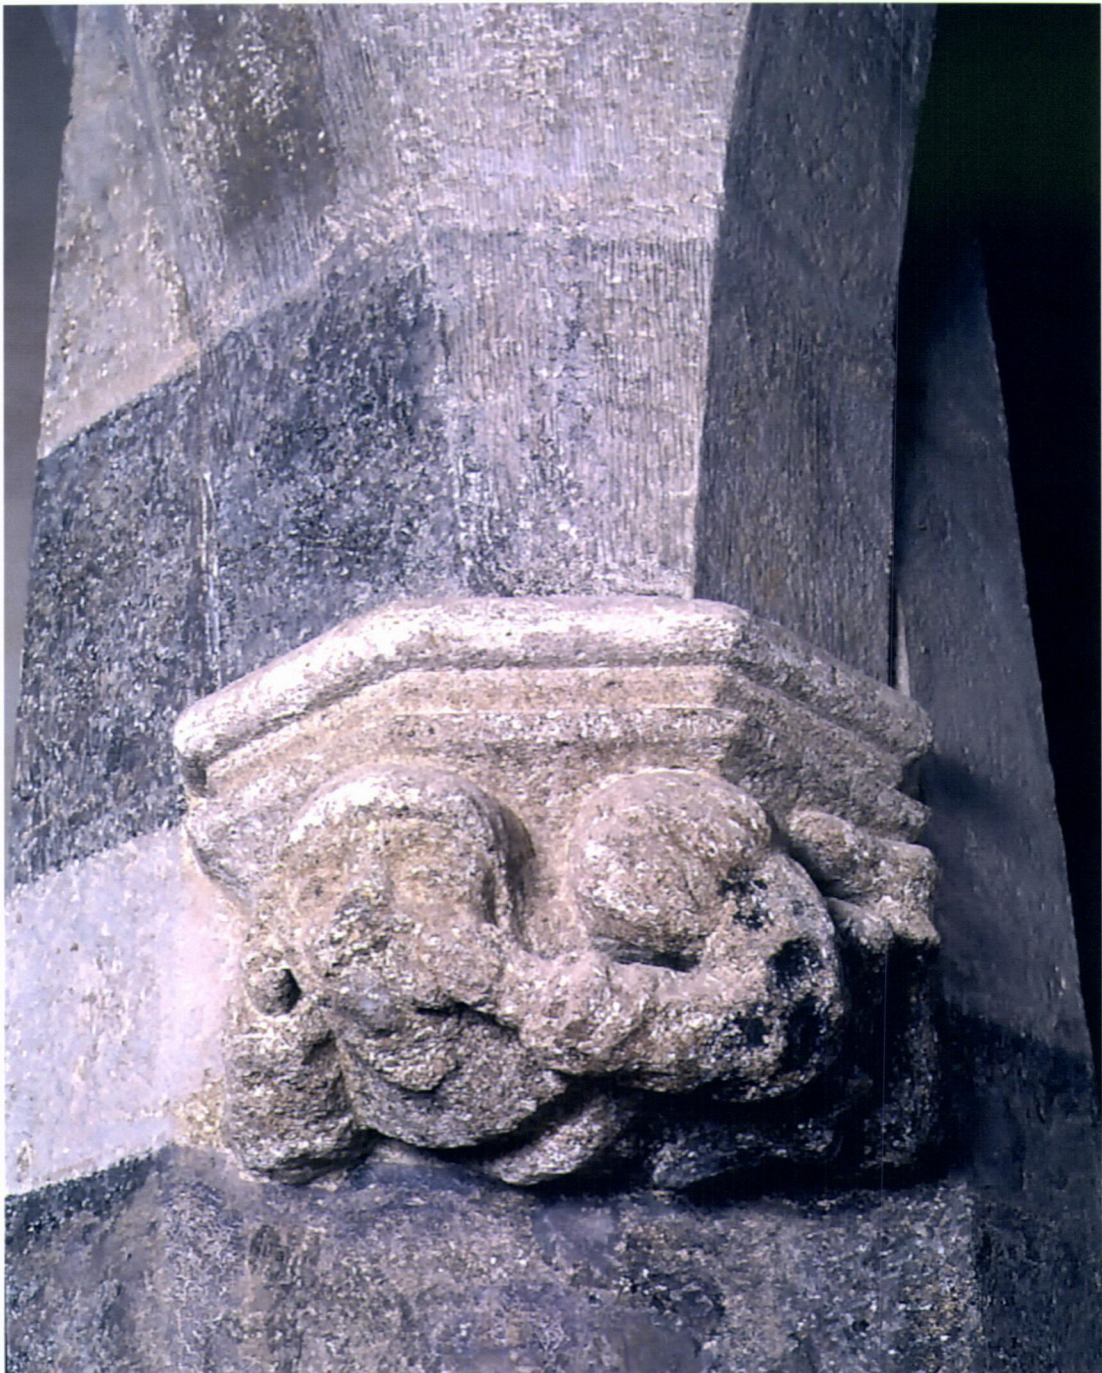
Fig. 31 Nef, côté nord.
Culot recevant les retombées d'arc de la première et de la deuxième chapelle latérale.
Culot 31

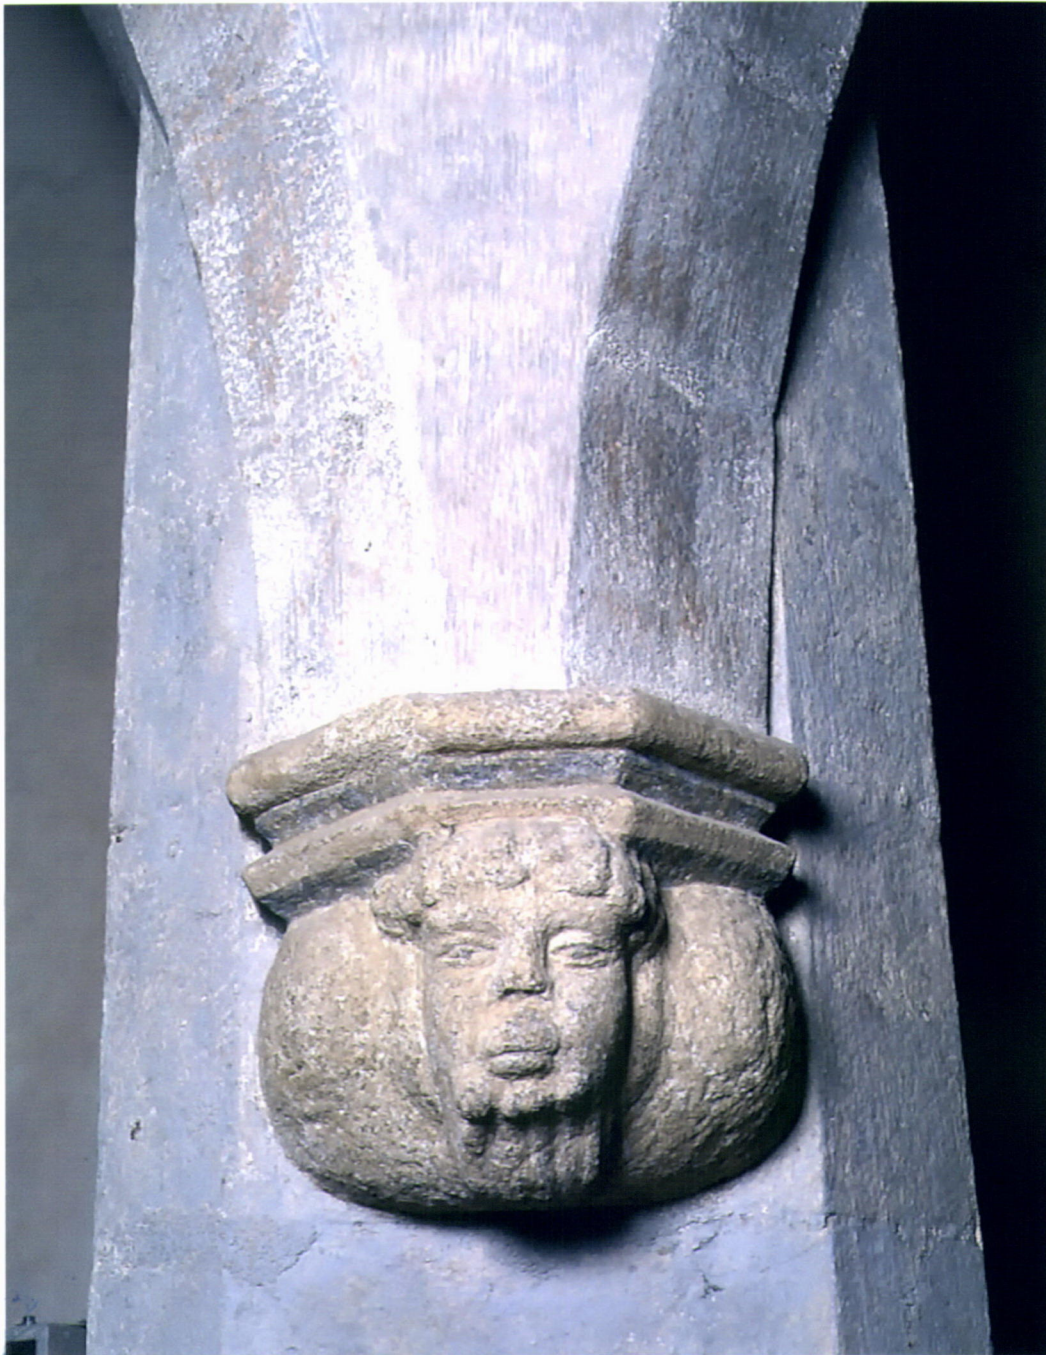
Fig. 32 Nef, côté sud.
Culot recevant les retombées d'arc de la première et de la deuxième chapelle latérale.
Culot 32.
