Département : 23 Référence : IM23001578
Aire d'étude : commune Felletin
Commune : Felletin
Adresse : rue du Clocher et place Quinault
Edifice contenant : église paroissiale Sainte-Valérie du Moutier (réf. : IA23000304)
Titre courant : **9 chapiteaux, 34 culots, 3 clefs de voûte, 1 clef d'arc (décor intérieur)**
Dénomination : chapiteaux (9) ; culots (34) ; clef d'arc ; clefs de voûte (3)
Précision : décor intérieur

Dossier inventaire topographique (enquête partielle) établi en 2001 par Celer Françoise

Cet ensemble sculpté formant une entité décorative homogène date de la campagne de reconstruction de l'église du Moutier, commanditée par le prieur Jean Mourin et qui se déroula entre 1451 et 1477.

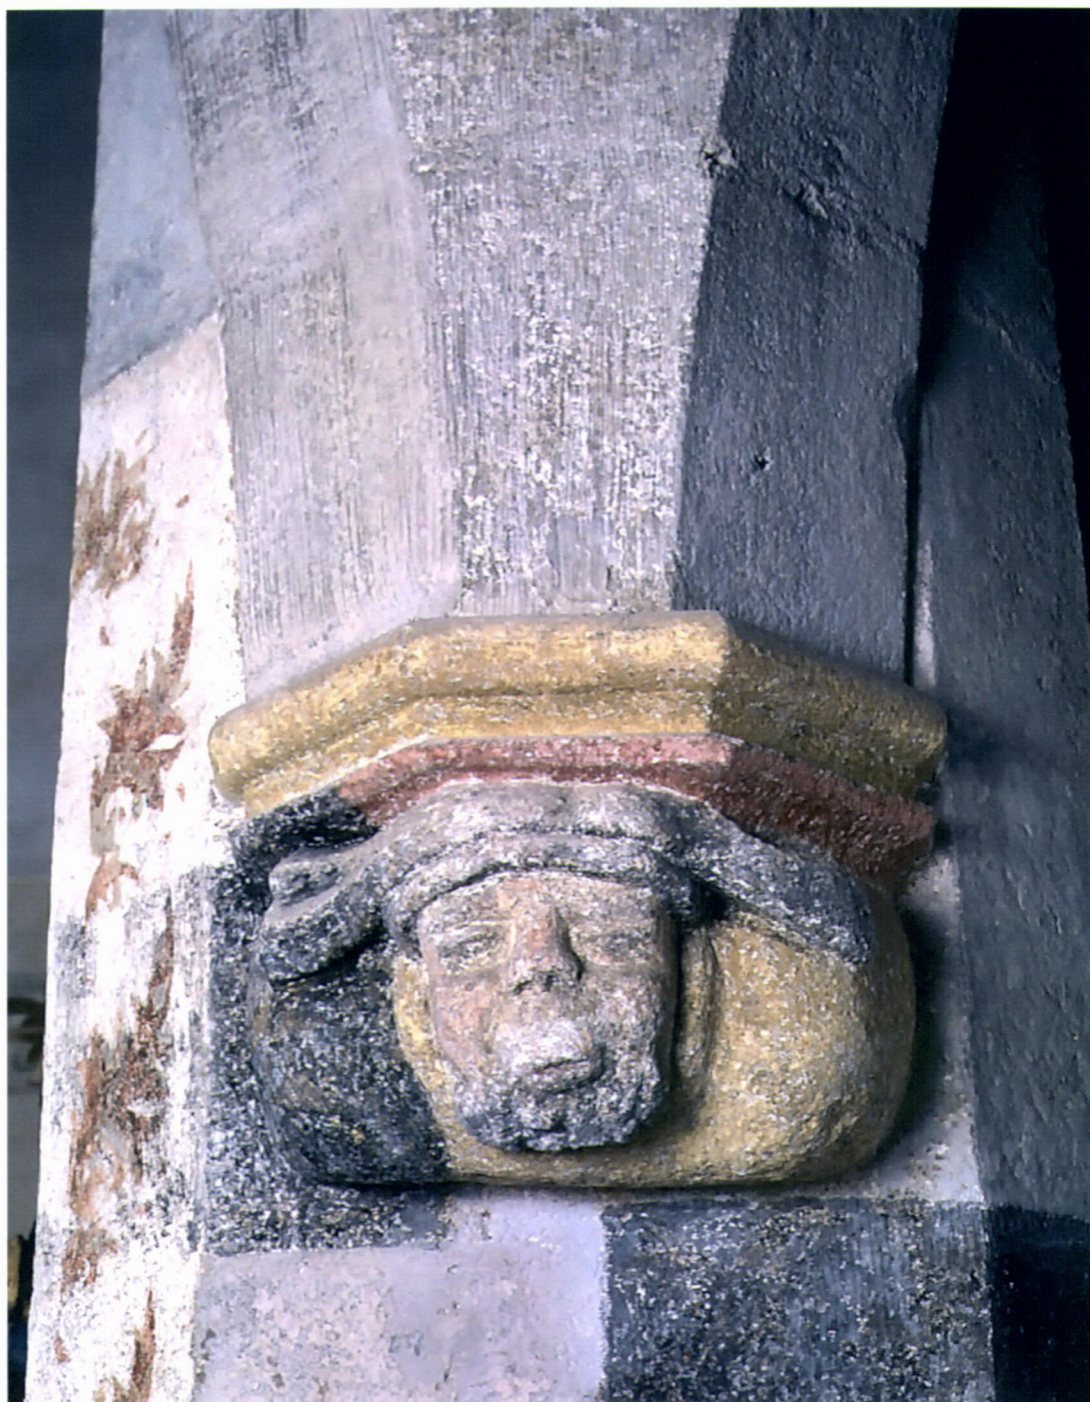
Fig. 33

Nef, côté nord

Culot recevant les retombées d'arc de la deuxième et de la troisième chapelle latérale.
Culot 33.Phot. Inv. P. Rivière 05230173XA
01230322X

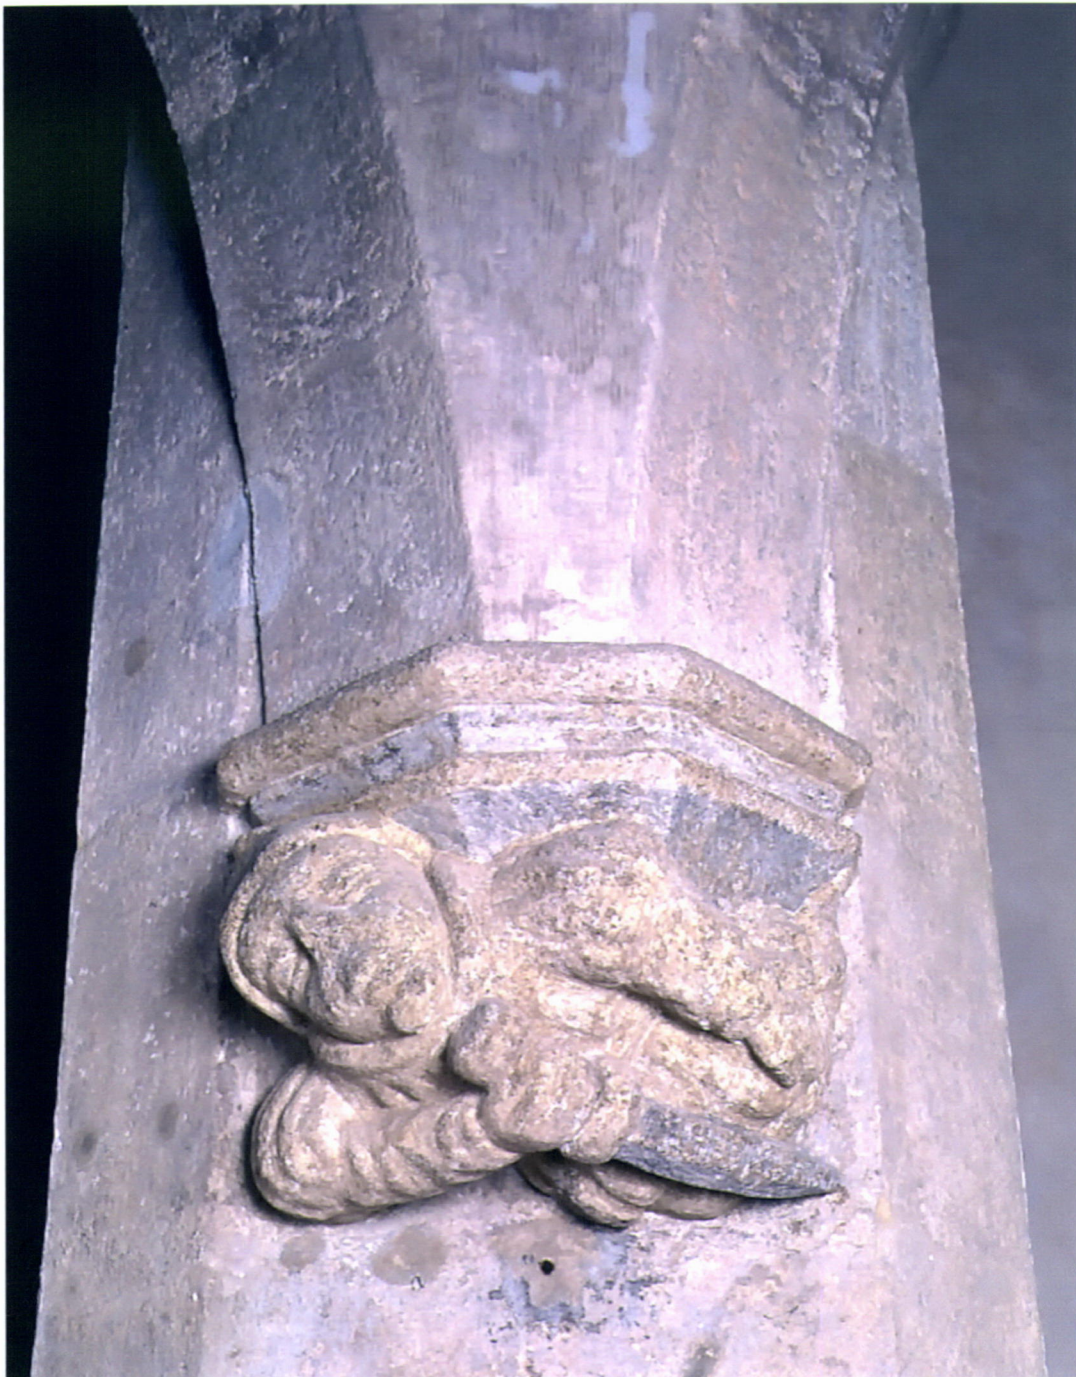
Fig. 34

Nef, côté sud.

Culot recevant les retombées d'arc de la deuxième et de la troisième chapelle latérale.

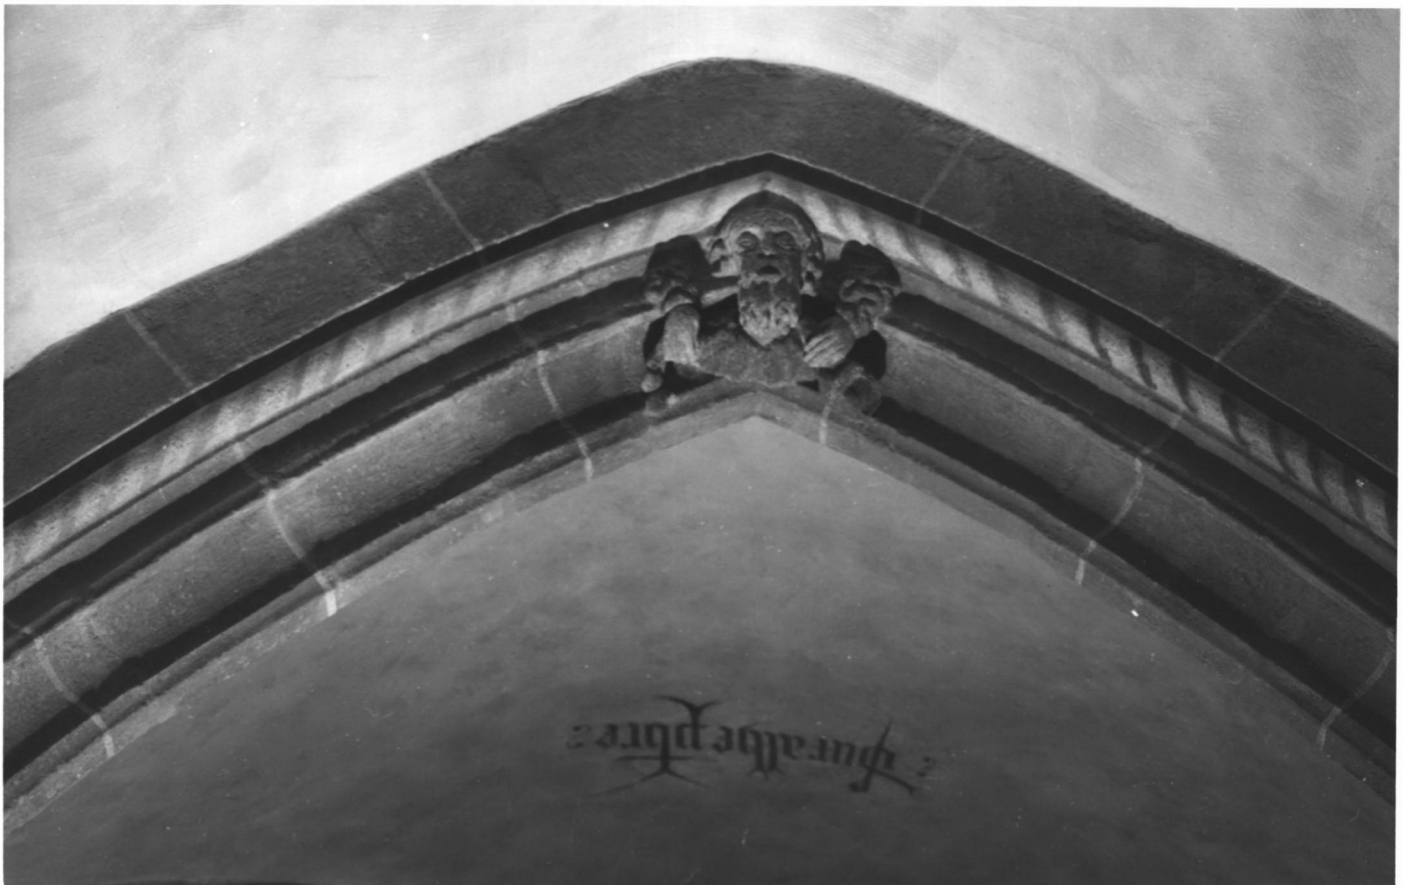
Fig. 35 Clef d'arc sculptée située entre la voûte du bras nord du transept et la croisée du transept.

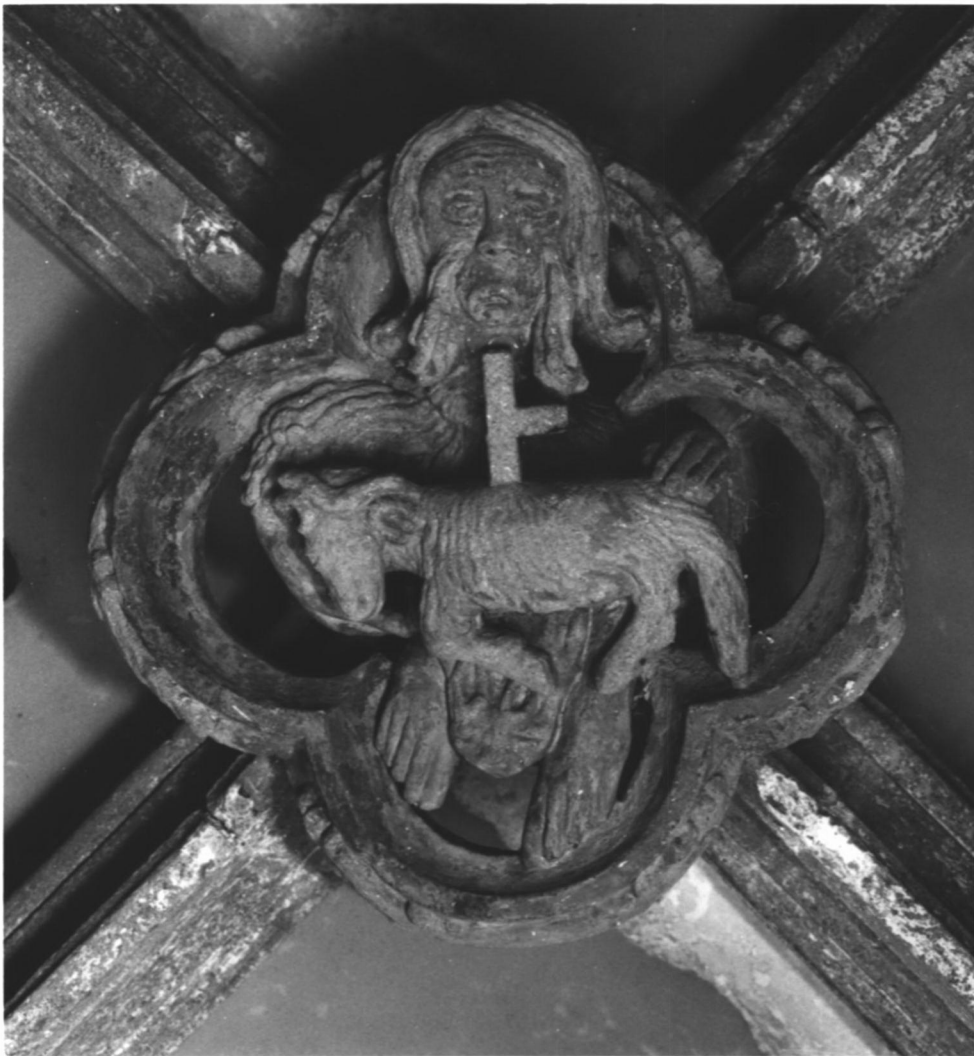
Fig. 37 Croisée du transept.
Clef de voûte 2.

étoilé (bras sud du transept), et la Sainte Trinité : Dieu le Père tenant l'agneau pascal surmonté d'une croix et sous les pattes duquel semble apparaître, dans un médaillon la colombe divine (clef de voûte du transept).

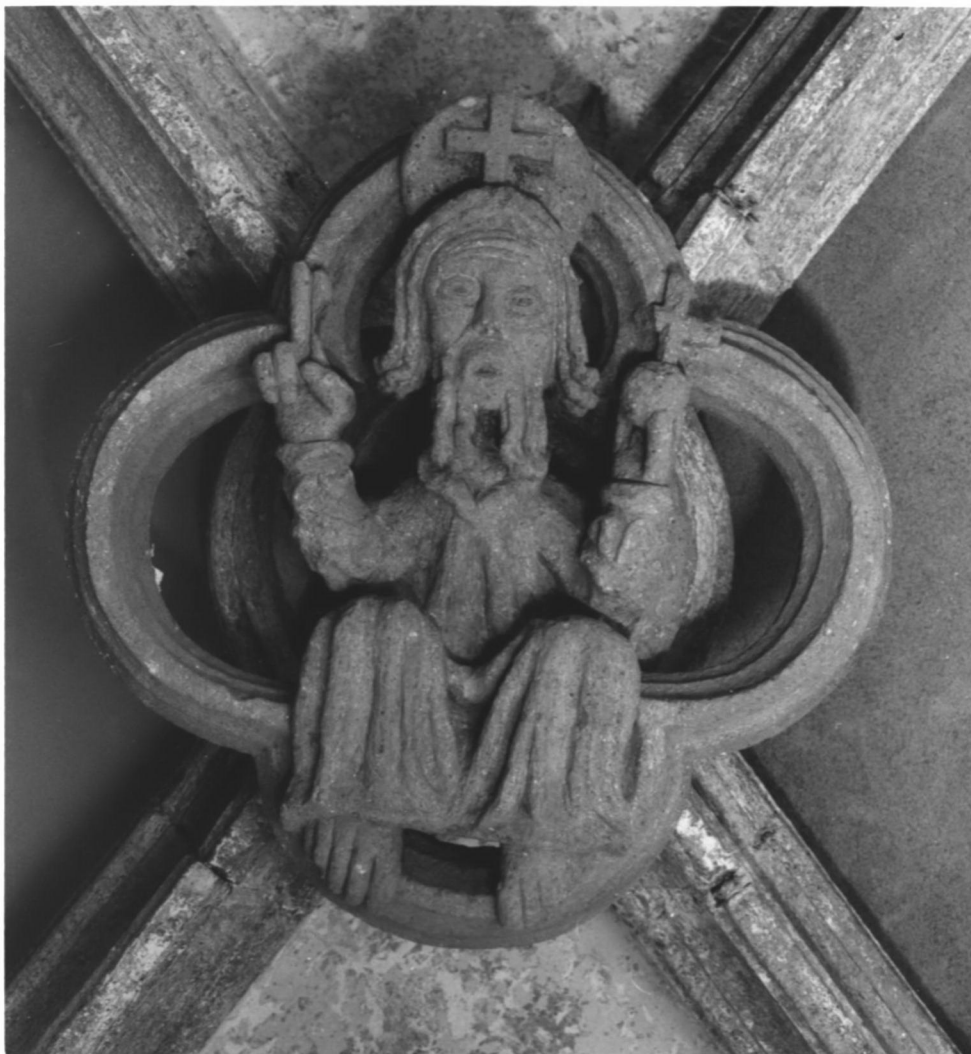
Fig. 38 Bras nord du transept.
Clef de voûte 3.
