Département : 23 Référence : IM23001610
Aire d'étude : commune Felletin
Commune : Felletin
Adresse : rue du Clocher et place Quinault
Edifice contenant : église paroissiale Sainte-Valérie du Moutier (réf. : IA23000304).
Emplacement : dans une des chapelles sud de la nef
Déplacement : lieu de déplacement : Limousin, 23, Felletin, ancien abattoir
Titre courant : **autel secondaire de saint Joseph : autel tombeau, gradin d'autel, retable**
Dénomination : autel ; gradin d'autel ; retable
Appellation : autel de saint Joseph
Parties constituantes : statue (non étudié)

Département : 23 - Felletin Réf. : IM23001610
Adresse : rue du Clocher et place Quinault
Edifice contenant : église paroissiale Sainte-Valérie du Moutier (réf. : IA23000304).
Emplacement : dans une des chapelles sud de la nef
Titre courant : **autel secondaire de saint Joseph : autel tombeau, gradin d'autel, retable**
Dénomination : autel ; gradin d'autel ; retable

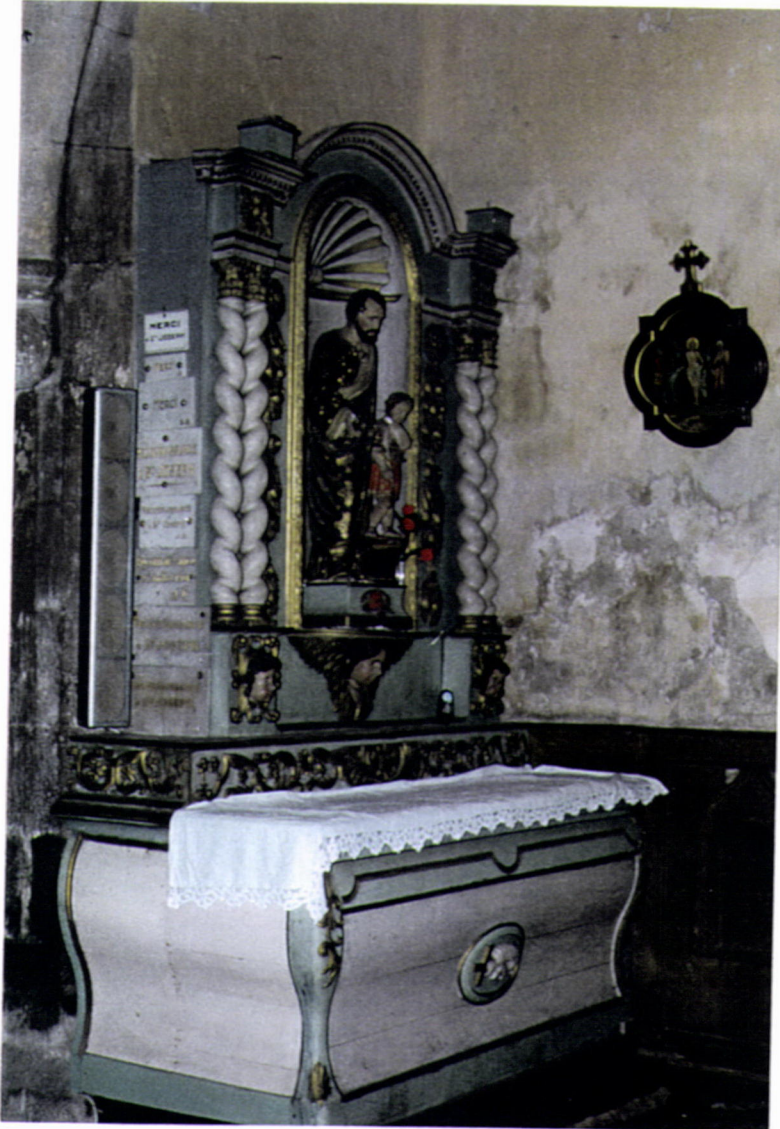
Doc. 1 Vue de l'autel-retable "in-situ" avant les travaux de restauration de l'église commencés en 1993.

Avant travaux

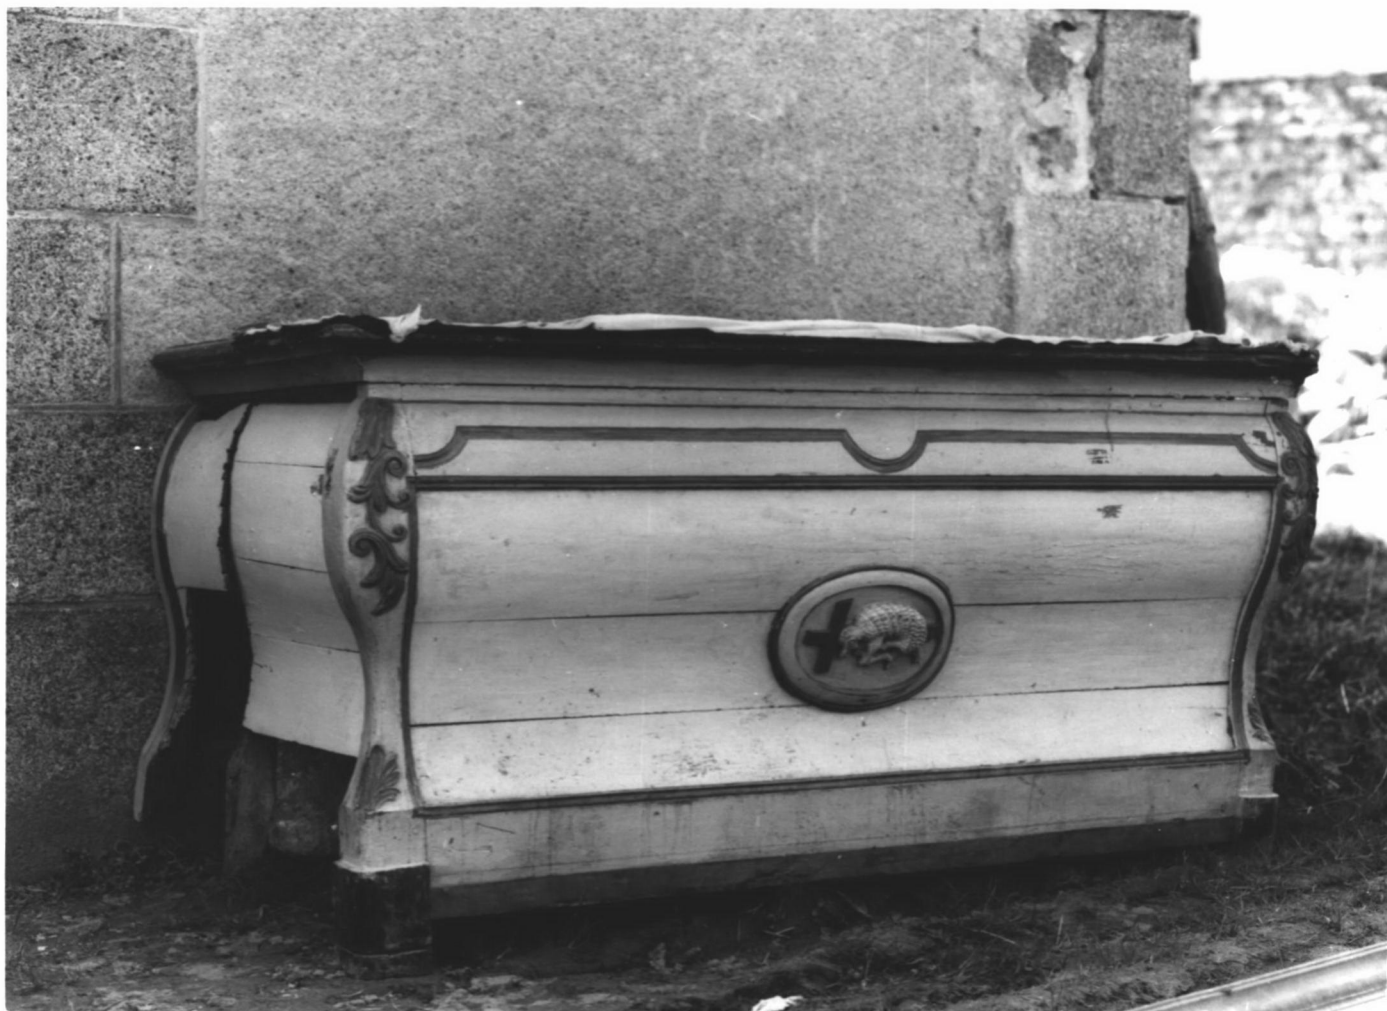
Fig. 1 Autel aujourd'hui déposé dans l'abattoir de Felletin.
Vue d'ensemble.

Etat de l'oeuvre : mauvais état, L'autel est en mauvais état.

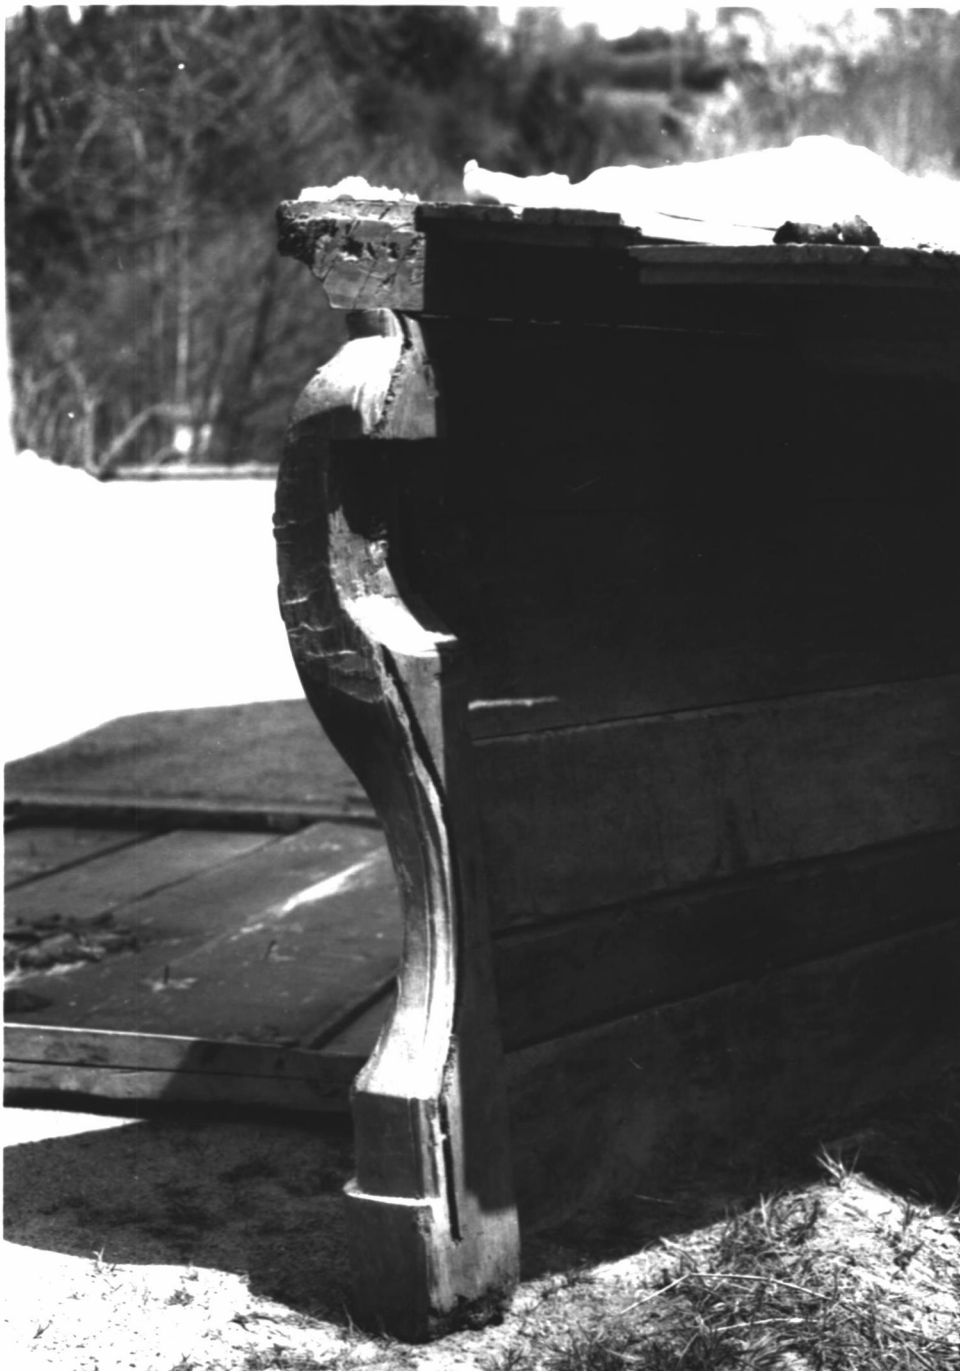
Fig. 2

Autel aujourd'hui déposé dans l'abattoir de Felletin.

Vue partielle du revers du devant d'autel montrant l'assemblages des différents éléments.
