Référence: IM23001675

: hôtel Bandy (réf. : IA23000318). Emplacement : porte d'entrée de

: heurtoir et entrée de serrure

Dossier inventaire topographique (enquête partielle) établi en 2004, 2005 par Celer Françoise

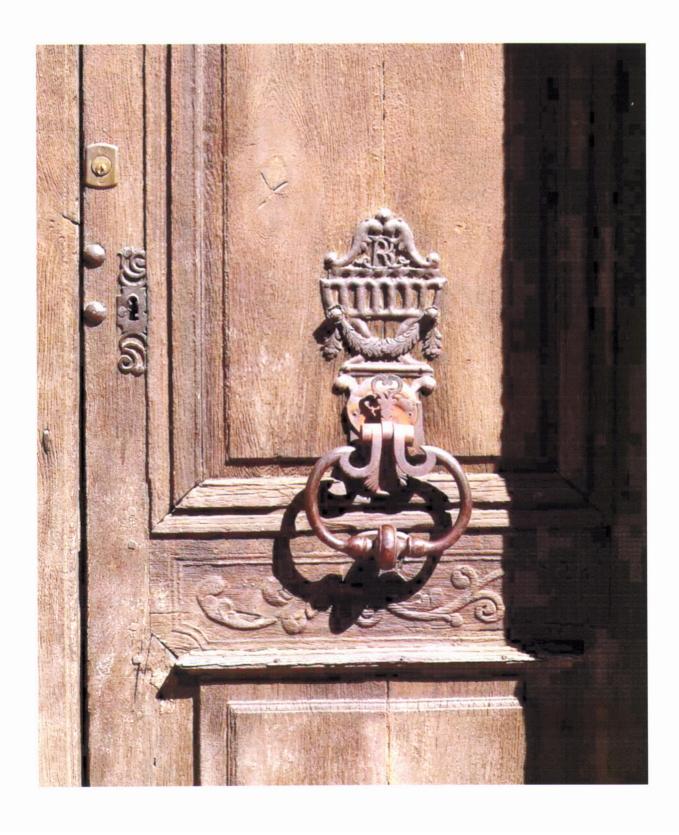
Fig. 1 Vue d'ensemble

Description : Le heurtoir, fixé au vantail droit de la porte, est composé d'un élément mobile en bronze (élement de préhension) et d'un élément fixe en fer avec lequel il est solidaire, ce dernier plaqué sur le panneau du vantail. Le premier élément, de forme ovale et latéralement convexe, presente un pourtour supérieur formant deux échancrures affrontées. Le deuxième élément est composé d'une pièce de métal carré, rehausse d'un plaque circulaire à laquelle est soudée la charnière de rotation : celle-ci présente. dans sa partie centrale un ajout décoratif. Une plaque décorative découpée, traitée au repoussé et fixée par huit petites vis, surmonte l'élément fixe. L'entrée de serrure, fixée par trois vis, de forme grossièrement rectangulaire, est ornee à sa base et dans sa partie supérieure d'un decor traité au découpé.

Représentation et ornementation : pot à feu : volute ; ornement végétal ; monogramme Par sa forme la plaque decorative du heurtoir évoque un pot à feu : surmontée de deux volutes affrontées enserrant le monogramme "RB", elle est décoree d'un motif d'arcatures et sa partie inférieure est ornée d'une guirlande végétale. Le motif de volutes se retrouve sur l'élément central de la charnière de rotation et sur les extrémités de l'entrée de serrure.

Ce heurtoir et cette entrée de serrure, formant un ensemble homogène, datent de la fin du 18e siècle ou du début du 19e siècle et de toute évidence ont été installés au moment de la construction de l'hôtel Bandy. Le heurtoir porte le monogramme de René Bandy, propriétaire de la demeure en 1817, et vraisemblablement commanditaire de sa construction.
