Aire d'étude : Maël-Carhaix
Auteur(s) : maître d'oeuvre inconnu
Cadastre : 1961 B2 358
Commune : Plévin
Coord. Lambert : 0167100 ; 1075600
Copyright : © Inventaire général, 1964
Couverture : toit à longs pans ; pignon couvert ; pignon découvert
Date bordereau : 1975
Date d'enquête : 1964
Date mise à jour : 1993/10/15
Date Mistral : 1987 AVANT
Date protection : édifice non protégé MH
Dénomination : chapelle
Département : 22
Dossier : individuel
Élévation : élévation à travées
Etude : inventaire fondamental
Implantation : isolé
INSEE : 22202
lieu-dit : Saint-Abibon
Localisation : Bretagne ; 22 ; Plévin
Murs gros-oeuvre : granite
Parties : enclos
Préc. REPR : armes des Rostrenen
REFERENCE : IA00003733
Référence objets :
Région : Bretagne
Représentation : blason
sauvegarde Ref. : 00003733
Siècle : 17e siècle (?)
Siècle bis : 17e s.
Statut propriété : propriété de la commune
Technique décor : sculpture
Titre courant : Chapelle Saint-Abibon

CHAPELLE SAINT-ABIBON

FLEVIN

DESCRIPTION EXTERIEURE

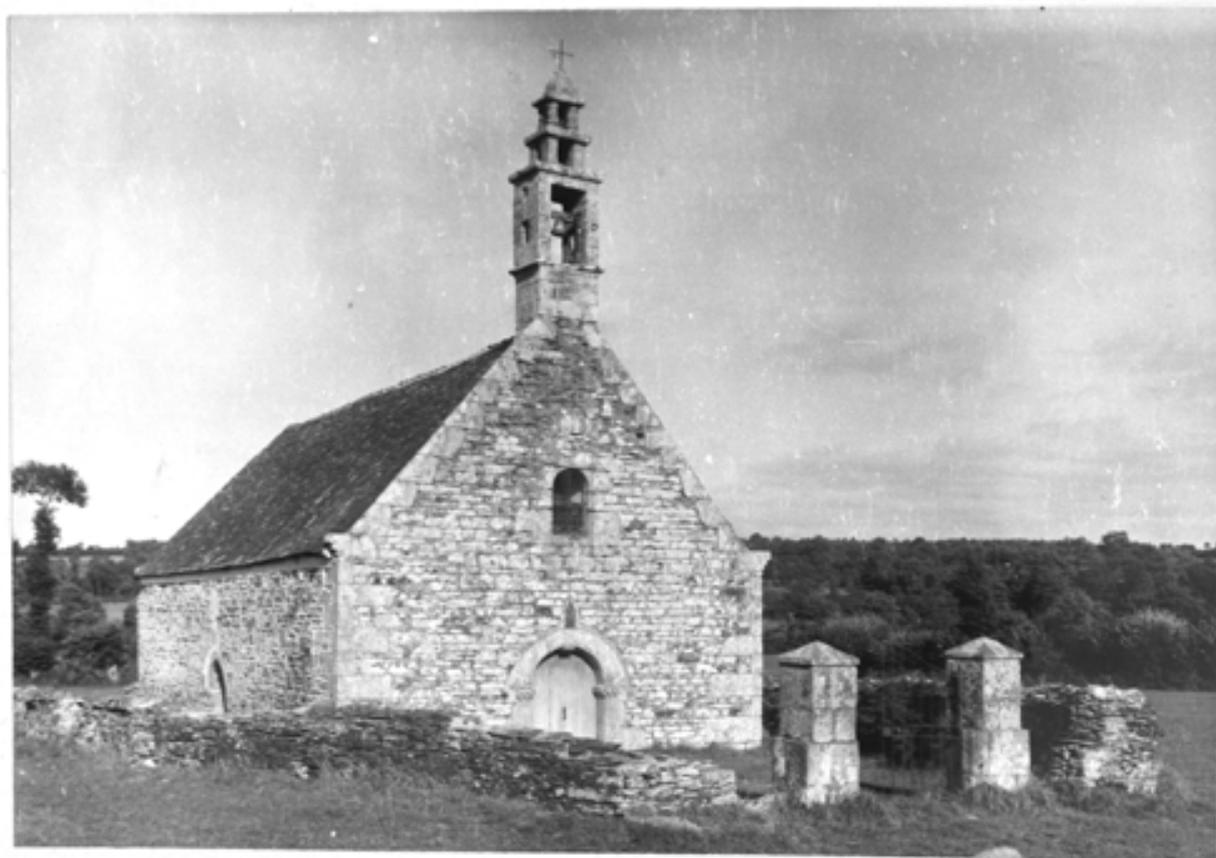
010.V.815

Façade Ouest

Facade Ouest : pignon triangulaire avec pierres angulaires taillées en corbeaux saillants.

Porte centrale, plein cintre, claveau central décoré de denticules et d'une croix de St-ANDRE en relief. Chapiteaux en bandeau à denticules, sculptées au Sud d'un chien, au Nord d'un lièvre.

Baie dans l'axe de la porte, plein cintre, à deux claveaux surmontée d'une pierre sculptée : deux léopards héraldiques soutenant un écu armorié où se lisent trois fasces en relief (identifié par FROTIER de la MESSELIERE comme ROSTREHEN : d'hermines à trois fasces de gusules), l'écu est entouré d'un collier (?) circulaire difficile à identifier étant donné l'usure et la rugosité de la pierre (cf. cliché 68.22.62 V).

Clocheton prenant au mi de la façade, séparé du pignon par une base carrée avec corniche en incurvation en haut. Chambre des cloches à deux baies Est et Ouest, rectangulaires à linteau monolithe. Petites ouvertures rectangulaires au Nord et au Sud. Corniche convexe au couronnement. Flèche carrée à deux étages en escalier séparés par des corniches arrondies, avec baies carrées sur chaque face de chaque étage. Pierre arrondie au faité avec une croix de fer.

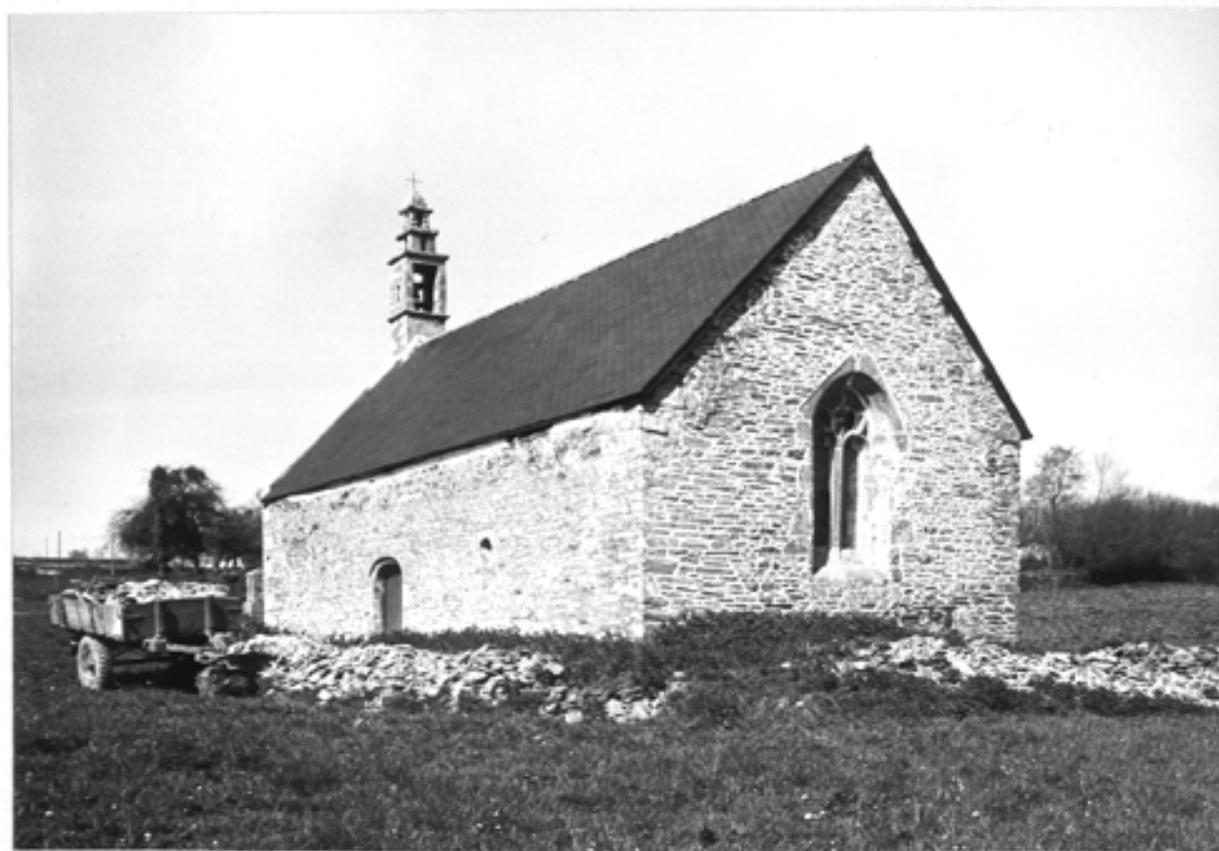
66.22.280.V

Façade Sud et chevet

Mur Sud : porte centrale en arc surbaissé à 3 claveaux, ébrasement à cavet, flanquée à l'E. d'un œil-de-bœuf rond à 2 claveaux.

Façade Est : chevet plat terminé en pignon. Maîtresse-vitre centrale en arc brisé, ébrasement concave.

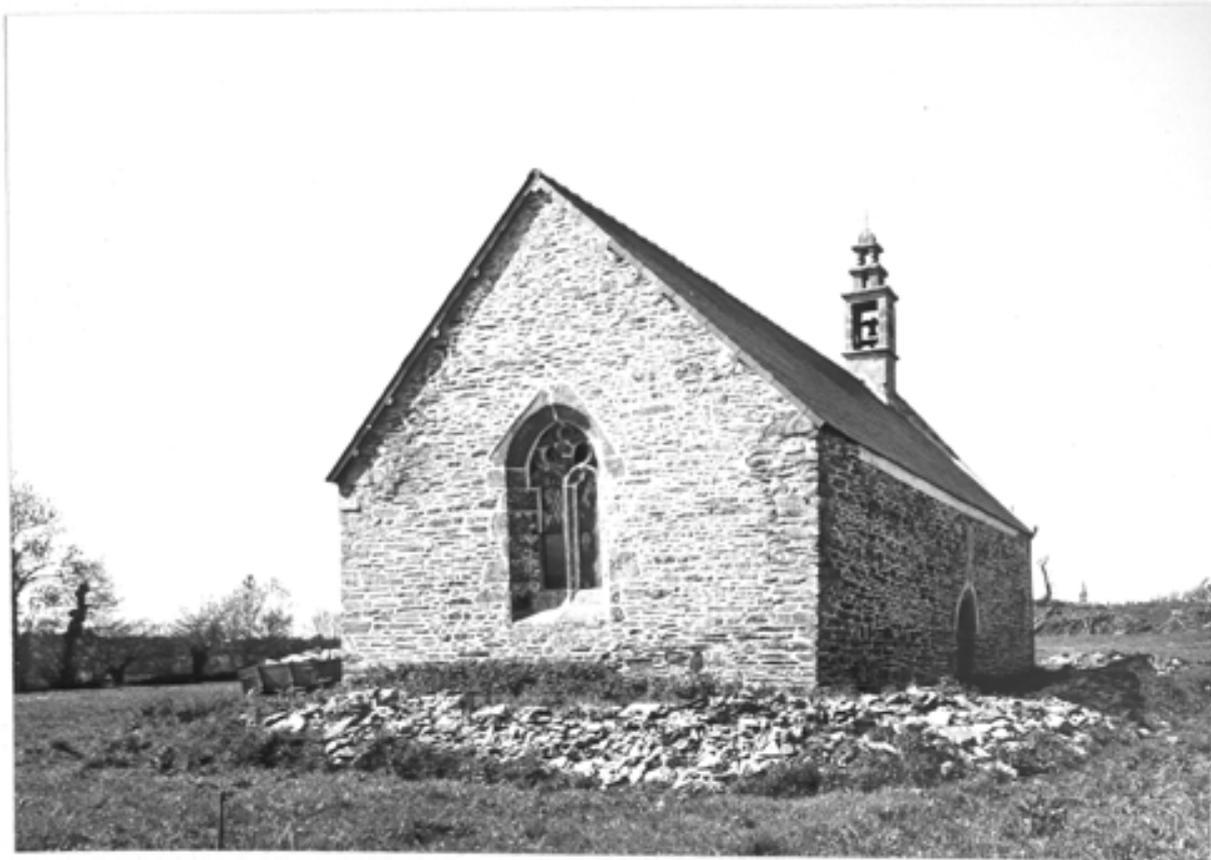
66.22.279.V

Chevet et face Nord

Façade Nord : porte décentrée vers l'W. en arc plein cintre à 2 claveaux, bordée d'une moulure. Un motif rond semblait surmonter la porte. Il est aujourd'hui bouché avec du ciment.

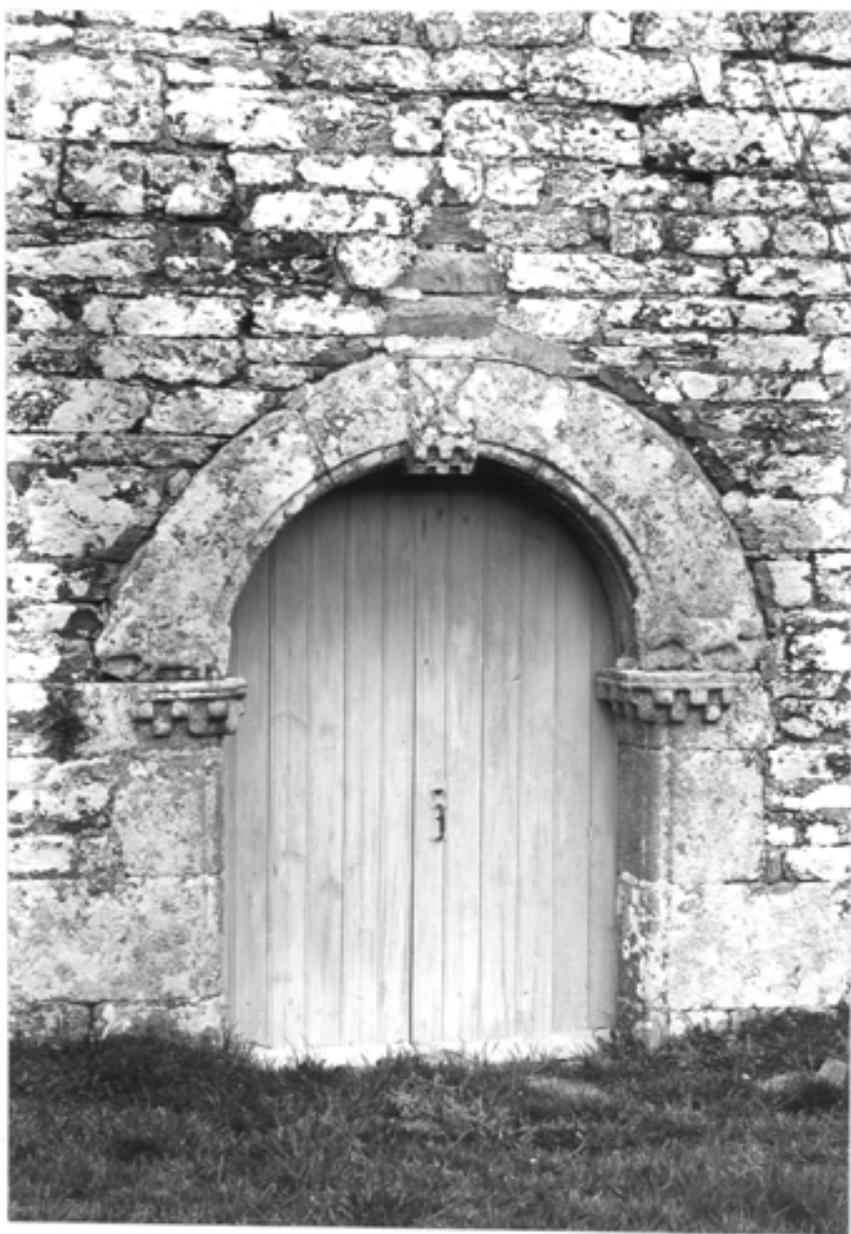
68.22.63 V

Porte ouest

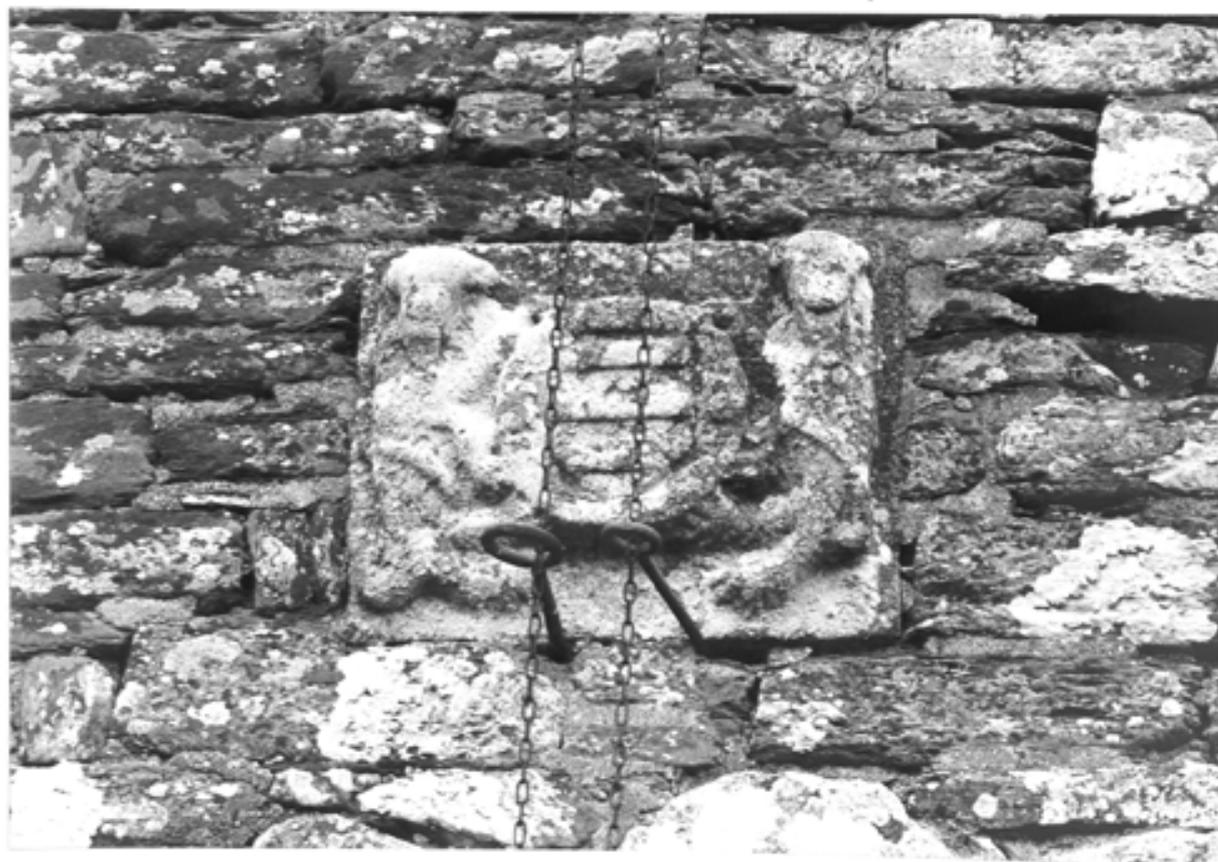
68.22.62 V

Armoiries surmontant la
porte de la façade ouest

Les armoiries surmontant la fenêtre de la façade occidentale ont été identifiées par Frotier de la Messelière, op. cit., p. 39, comme celles de Rostrenen : d'hermines à trois fasces de guules.

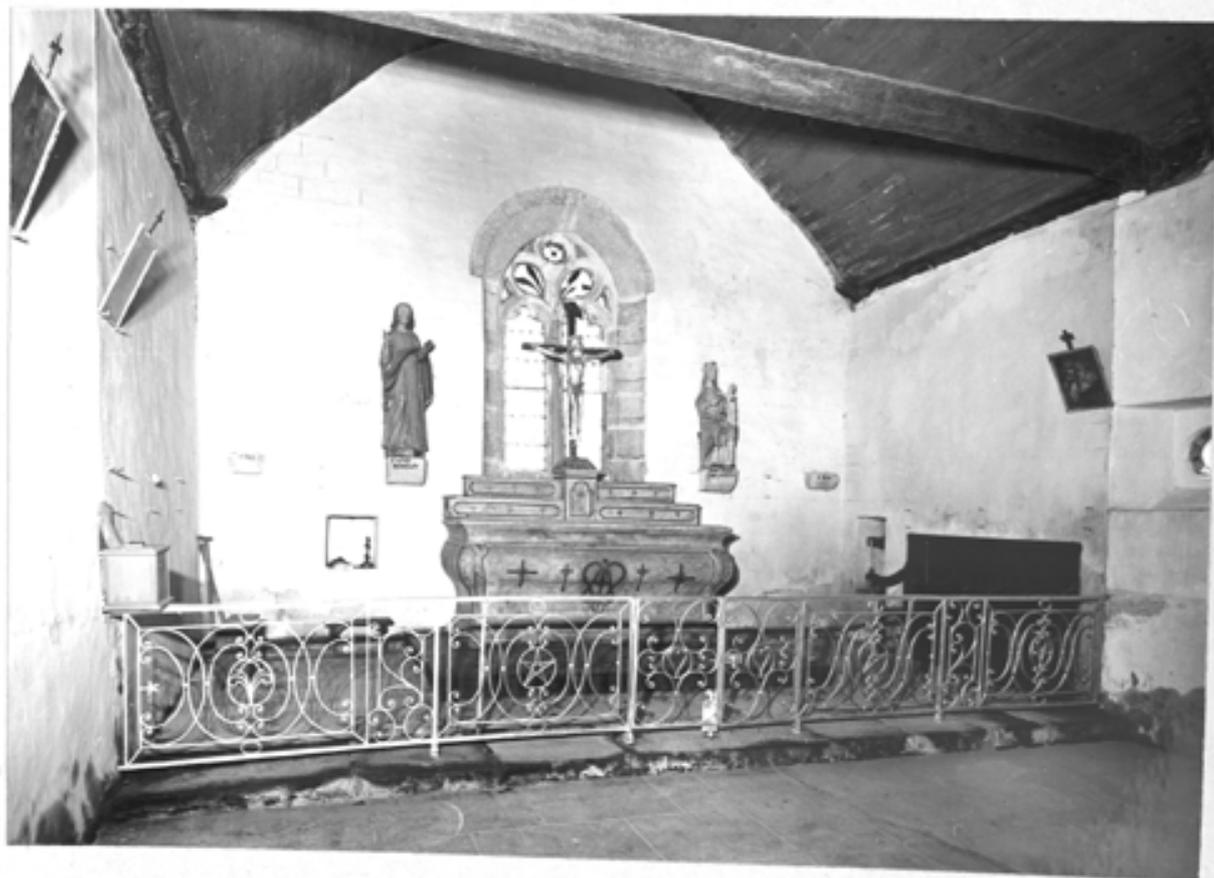
66.22.282.V

Vue générale du Choeur

Chœur séparé de la nef par un embranchement de granite souligné par une balustrade en fer forgé.

Mur Est, percé au centre d'une baie en arc informe plutôt plein cintre, ébrasement concave. Remplage formé de 2 lancettes trilobées.

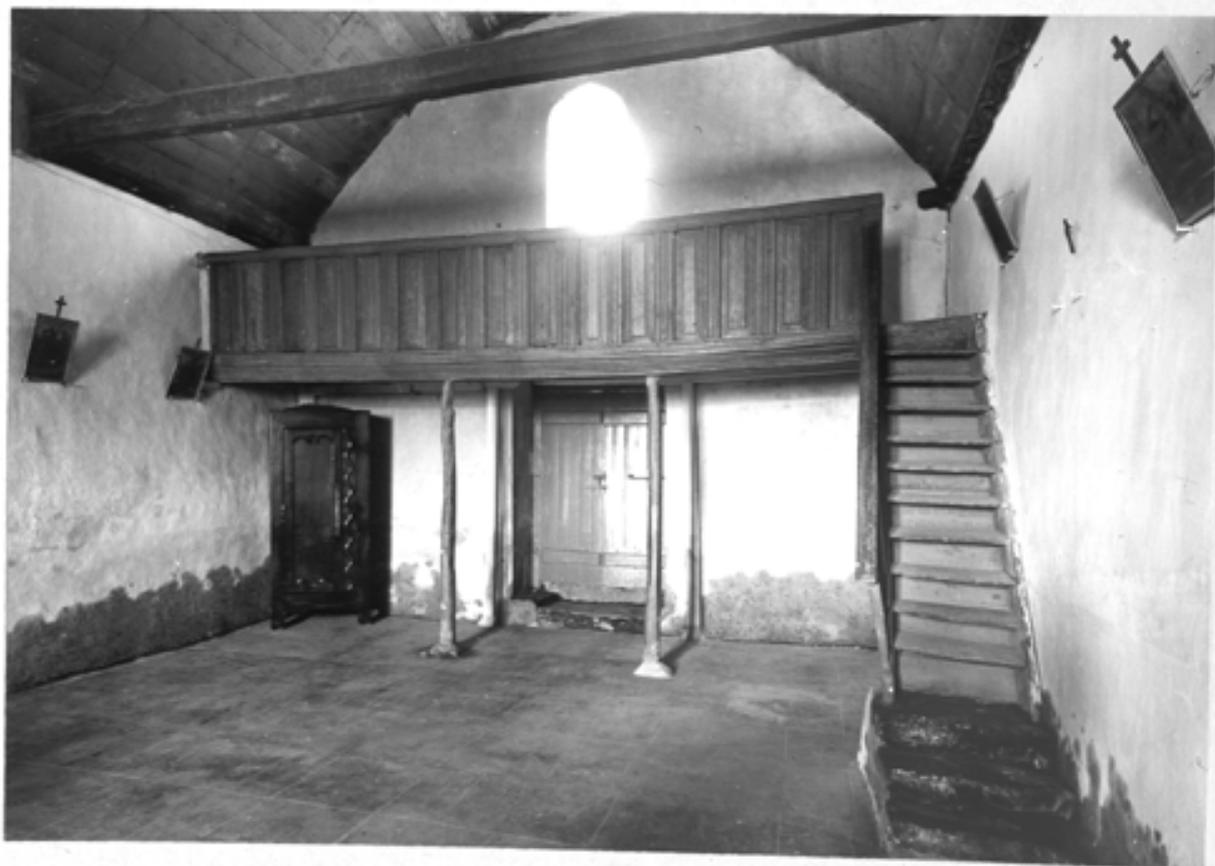
Cliché DAGORN
66.22.283.V

Vue générale OUEST

Mur OUEST tribune de bois à panneaux rectangulaires moulurés appliquée sur le mur Ouest et portée par des poutres de bois. Escalier au Nord reposant sur un triple embranchement de pierre. Porte centrale plein cintre, le haut dissimulé par la tribune, surmontée d'une baie plein cintre à épais ébrasement droit, appui évasé.
