Localisation : 23 Référence : IA23000304
Aire d'étude : commune Felletin
Commune : Felletin
Adresse : rue du Clocher et place Quinault
Edifice contenant : prieuré de bénédictins (réf. : IA23000391)
Titre courant : **église paroissiale Sainte-Valérie du Moutier**
Dénomination : église paroissiale
Vocable : Sainte-Valérie
Appellation et titre : église du Moutier

Localisation	: 23 - Felletin	Réf. : IA23000304
Adresse	: rue du Clocher et place Quinault	
Edifice contenant	: prieuré de bénédictins	
Titre courant	: église paroissiale Sainte-Valérie du Moutier	
Dénomination	: église paroissiale

Cette église comporte une nef à trois travées d'ogives, précédée d'un porche occidental, un transept avec absidiole sur chaque bras et un chœur à chevet plat ; celui-ci ainsi que le bras sud du transept sont couverts d'une voûte en berceau. Mais la présence de retombées d'ogives sur deux culots dans les angles nord-est et sud-est du chœur laisse supposer que cette voûte en berceau a remplacé une voûte d'ogives. Les travées de la nef sont epaulées par des bas-côtes formant respectivement cinq chapelles latérales couvertes en demi-berceau (deux au nord et trois au sud) ; la chapelle latérale nord ou

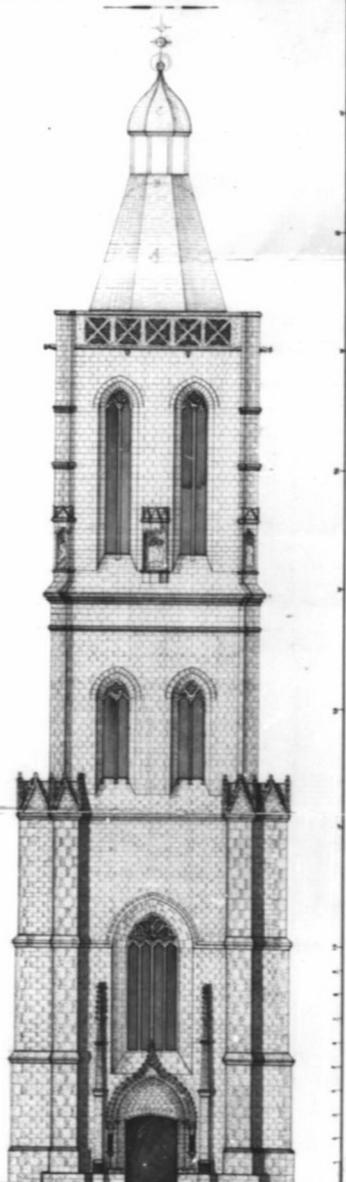
Doc. 2 Projet de réparations à faire à l'église du Moutier dressé par Elie Pauly, le 20 mai 1866.

Élévation principale du clocher ; échelle : 1 / 100.

..ÉLÉVATION PRINCIPALE DU CLOCHER..

2 Elévation principale du clocher (papier, encre, lavis ; 67,5 x 30,5 cm).

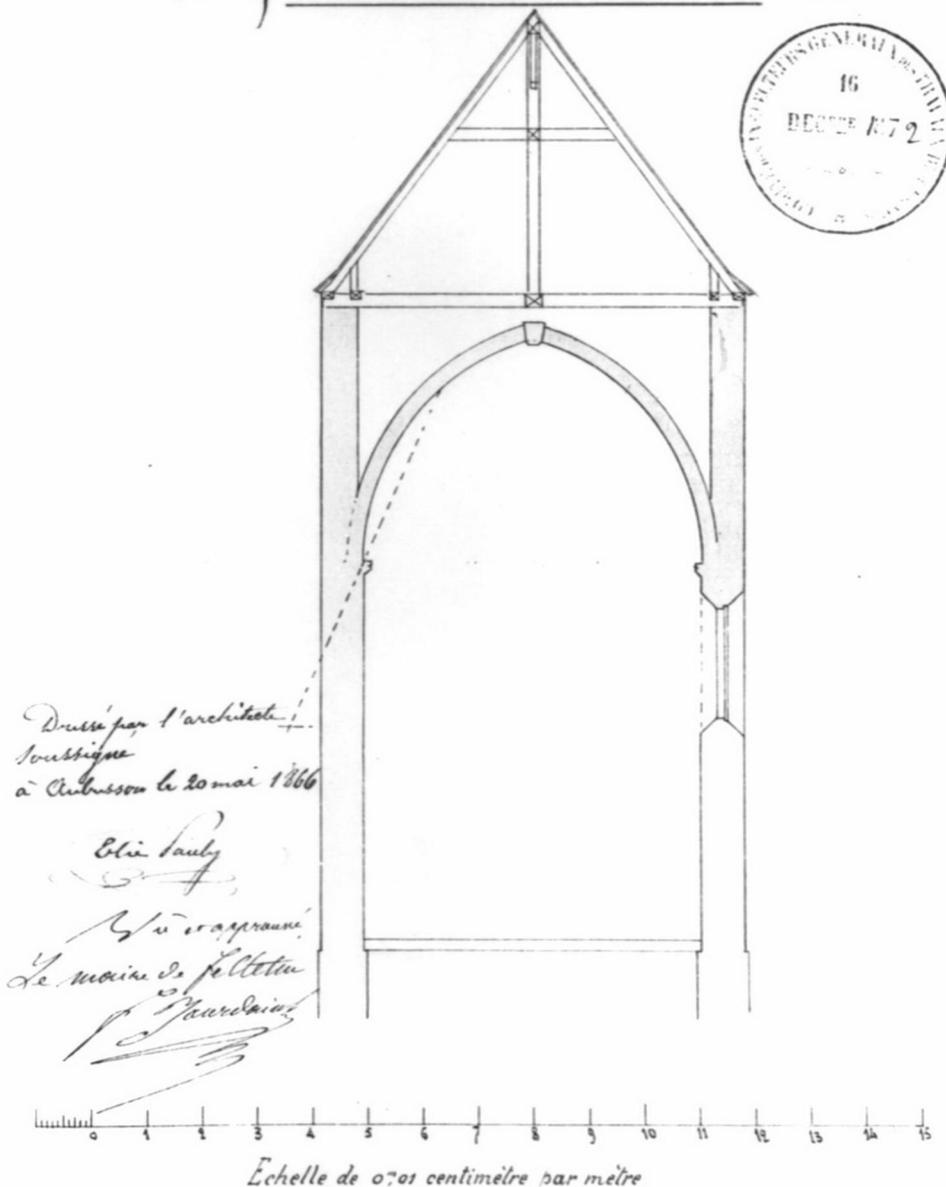
Doc. 4 Projet de réparations à faire à l'église du Moutier dressé par Elie Pauly, le 20 mai 1866.

Coupe du chœur actuel ; échelle : 1 / 100

Dép.^{nt} de la creuse
arrond.^{nt} d'Aubusson
Commune de felletin
Projet de réparations à faire à l'église
du Moutier
Coupe suivant EF du chœur actuel

3 Coupe suivant EF du chœur actuel (papier, encre, lavis ; 30,7 x 18 cm).

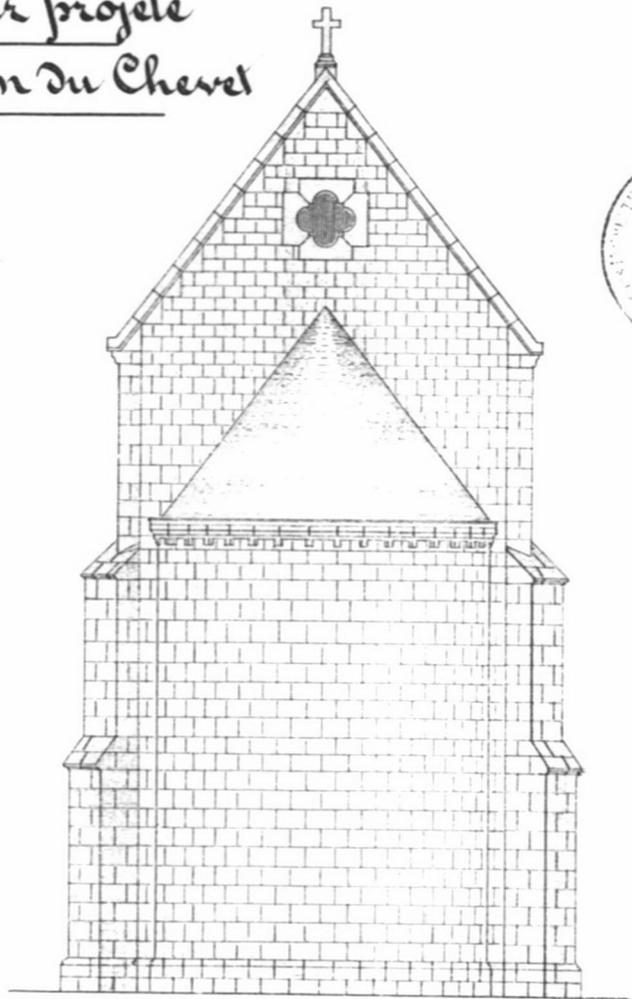
Doc. 5 Projet de réparations à faire à l'église du Moutier dressé par Elie Pauly, le 20 mai 1866.
Choeur projeté : élévation du chevet ; échelle : 1 / 100
Papier, encre, lavis, 1866 Pauly, Elie (architecte)
AC, Felletin

Chœur projeté
Élévation du Chevet

4 Chœur projeté : élévation du chevet

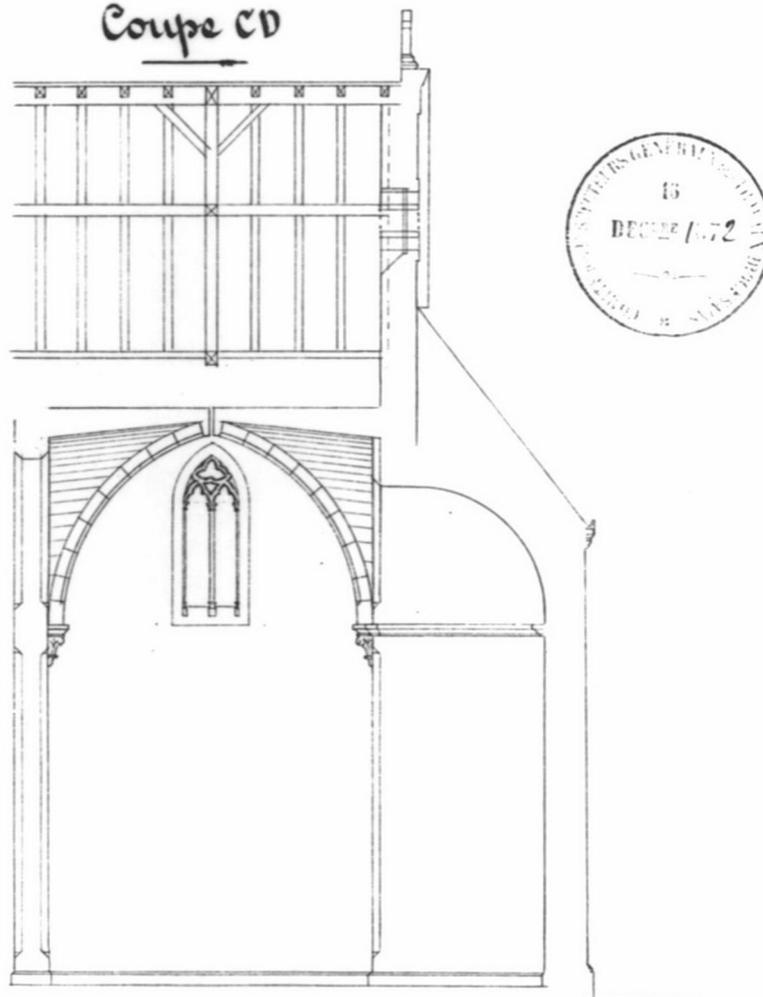
Doc. 7 Projet de réparations à faire à l'église du Moutier dressé par Elie Pauly, le 20 mai 1866.

Choeur projeté : coupe longitudinale ; échelle : 1 / 100

Choeur projeté

Coupe CD

6 Chœur projeté : coupe C D (papier, encre, lavis ; 30,6 x 21 cm.

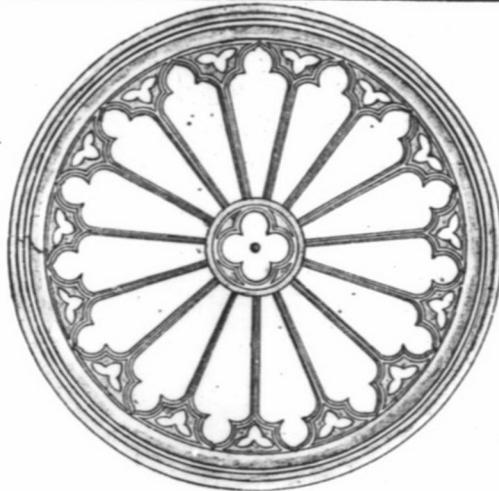
Projet de réparations à faire à l'église du Moutier
Rose dans le pignon du transept

7 Projet d'une rosace dans le pignon du transept nord (calque toilé ; 22 x 21,1 cm).

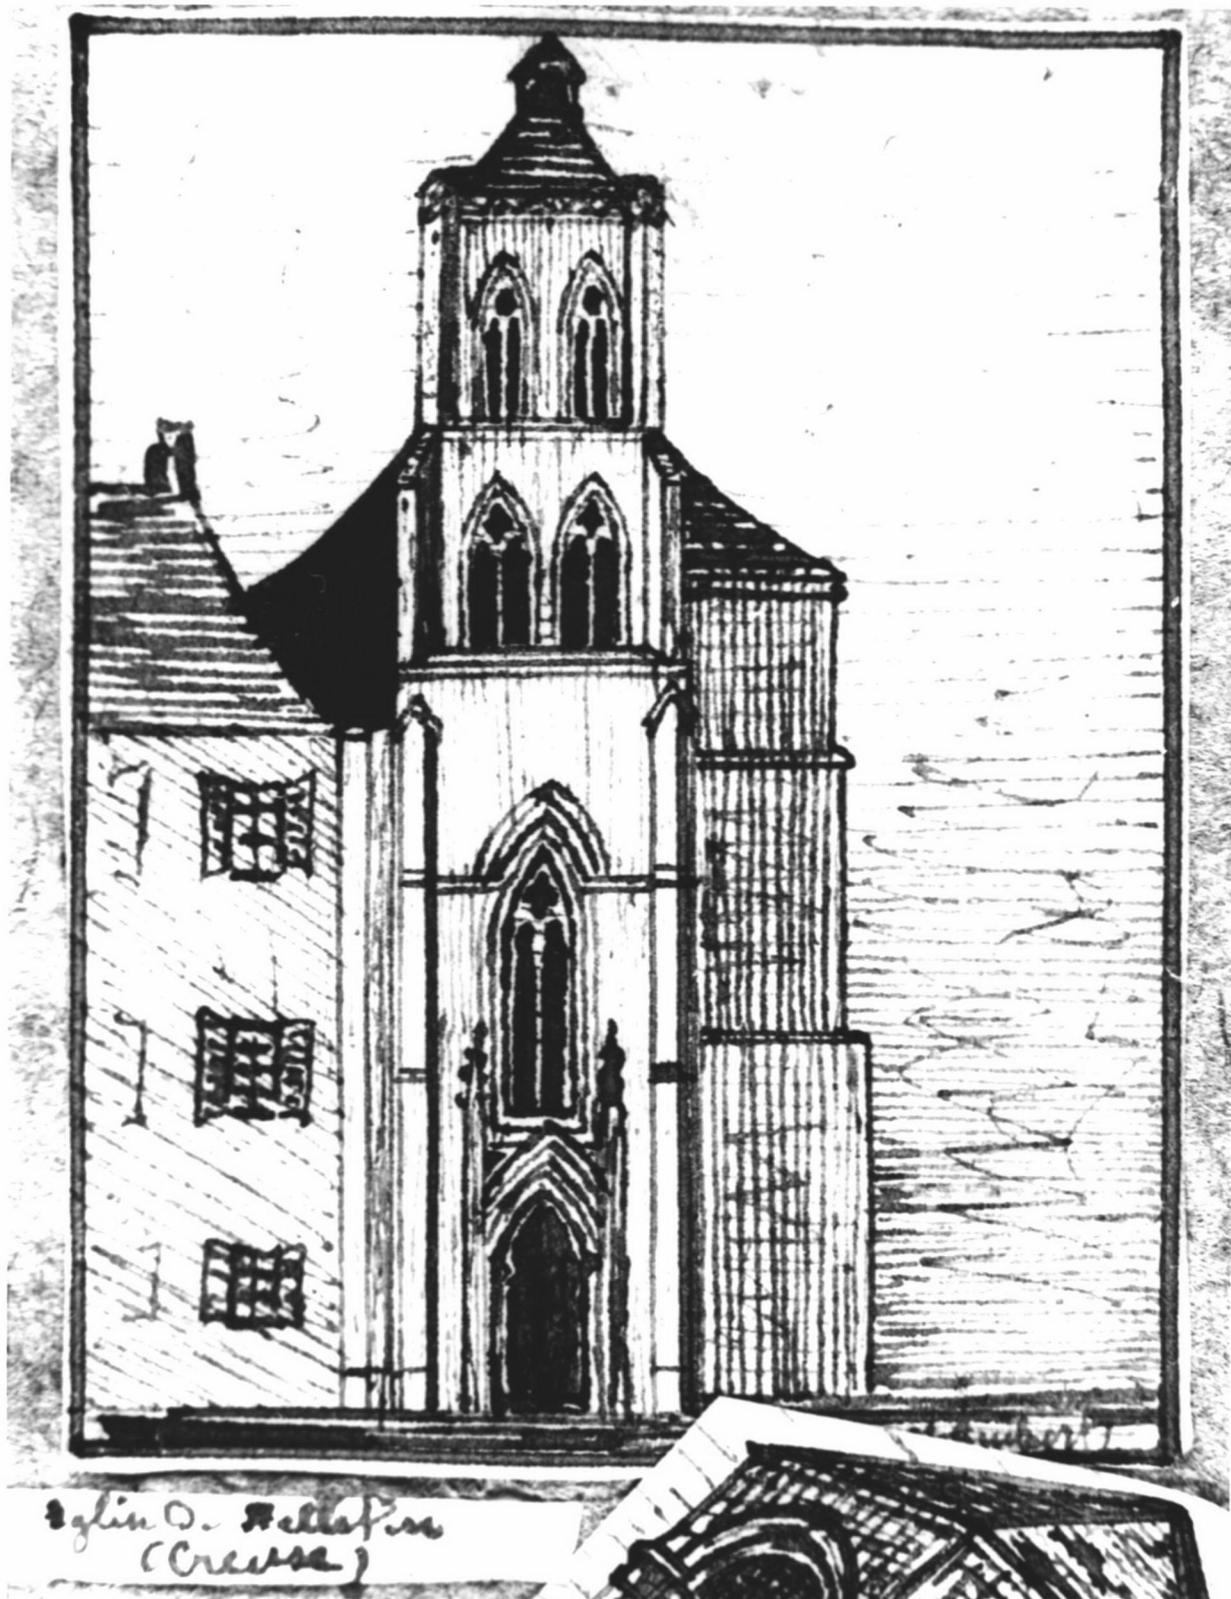
Doc. 9 Dessin représentant l'élévation ouest du clocher.
Recueil Louis Guibert. Planche de 58 vignettes
Collection particulière Louis Guibert

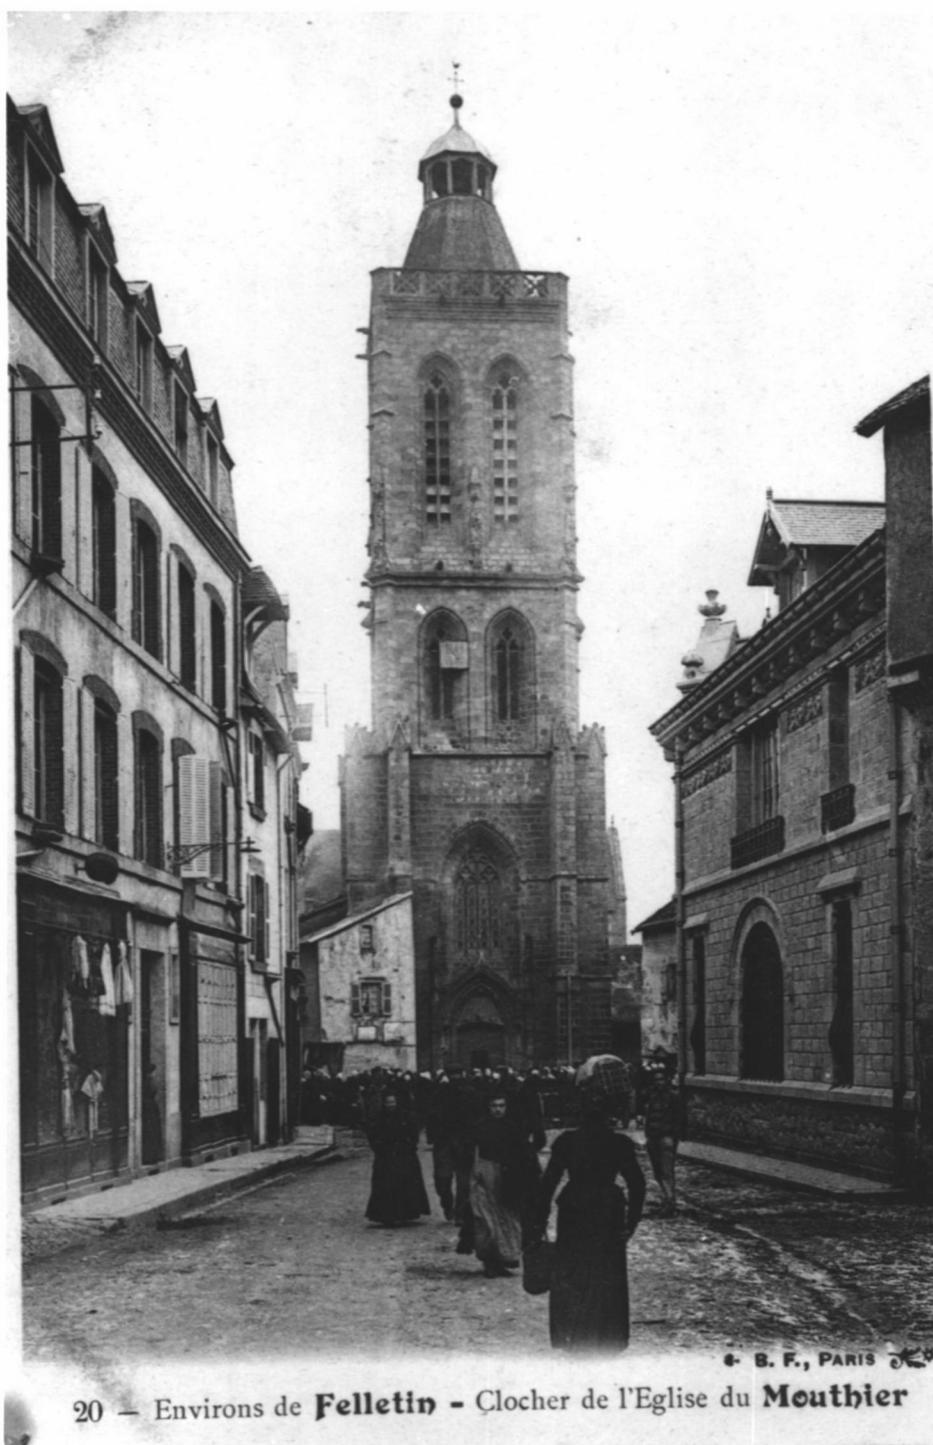
Doc. 10 Vue prise, depuis la rue du Clocher, de l'élévation ouest du clocher.
Carte postale Berthaud Frères, éditeurs à Paris, s.d. après 1904
Collection particulière Celer

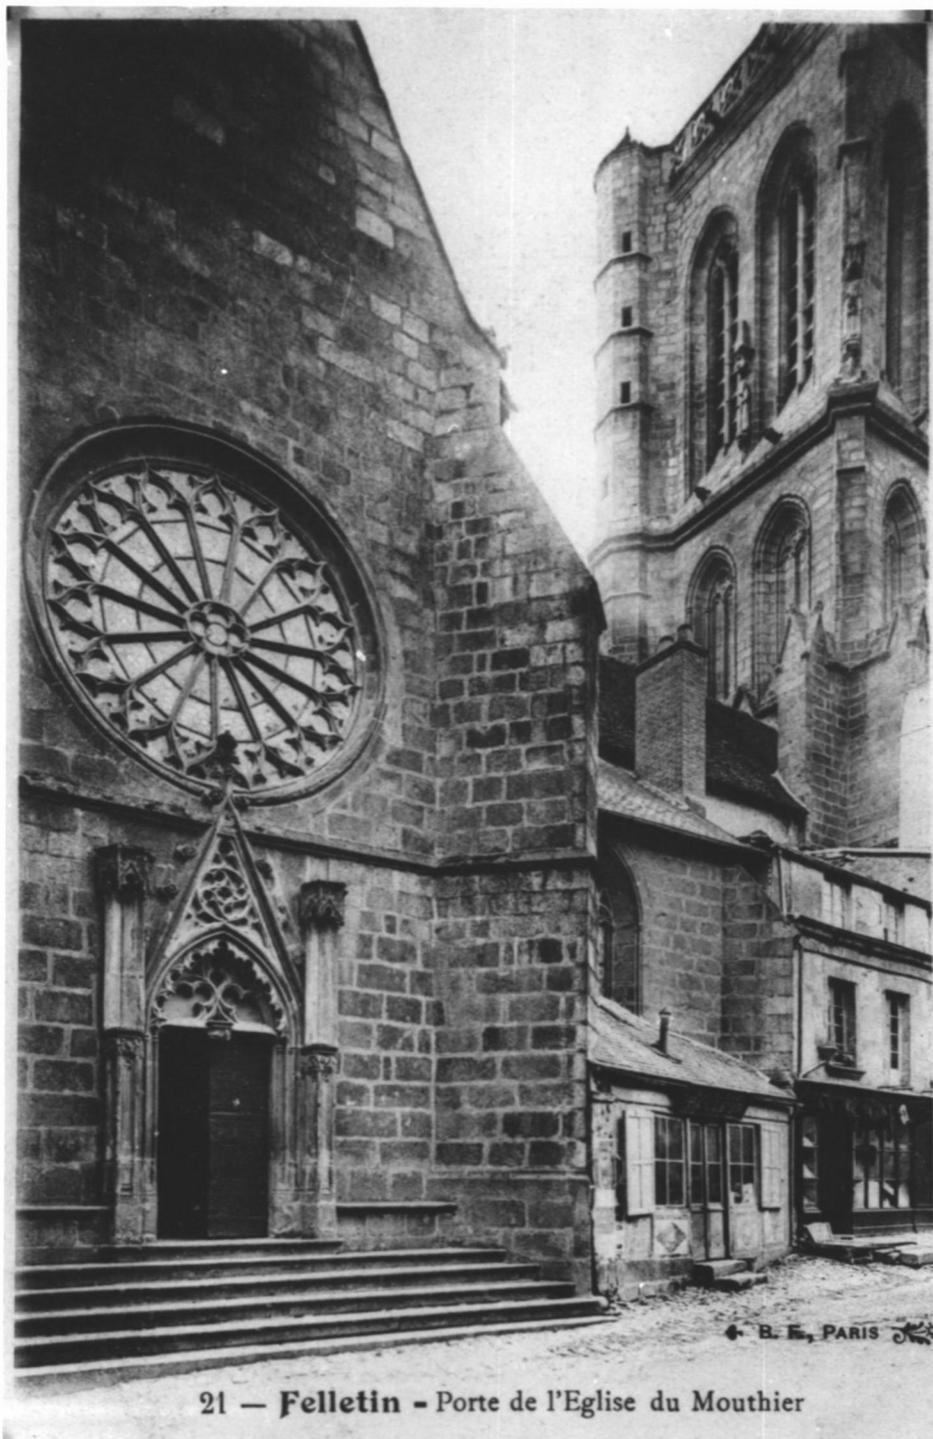
- Doc. 11 Vue partielle prise depuis la Grande Rue et montrant le portail du transept nord et l'élévation sud du clocher.
Carte postale Berthaud Frères, éditeurs à Paris
Collection particulière Celer

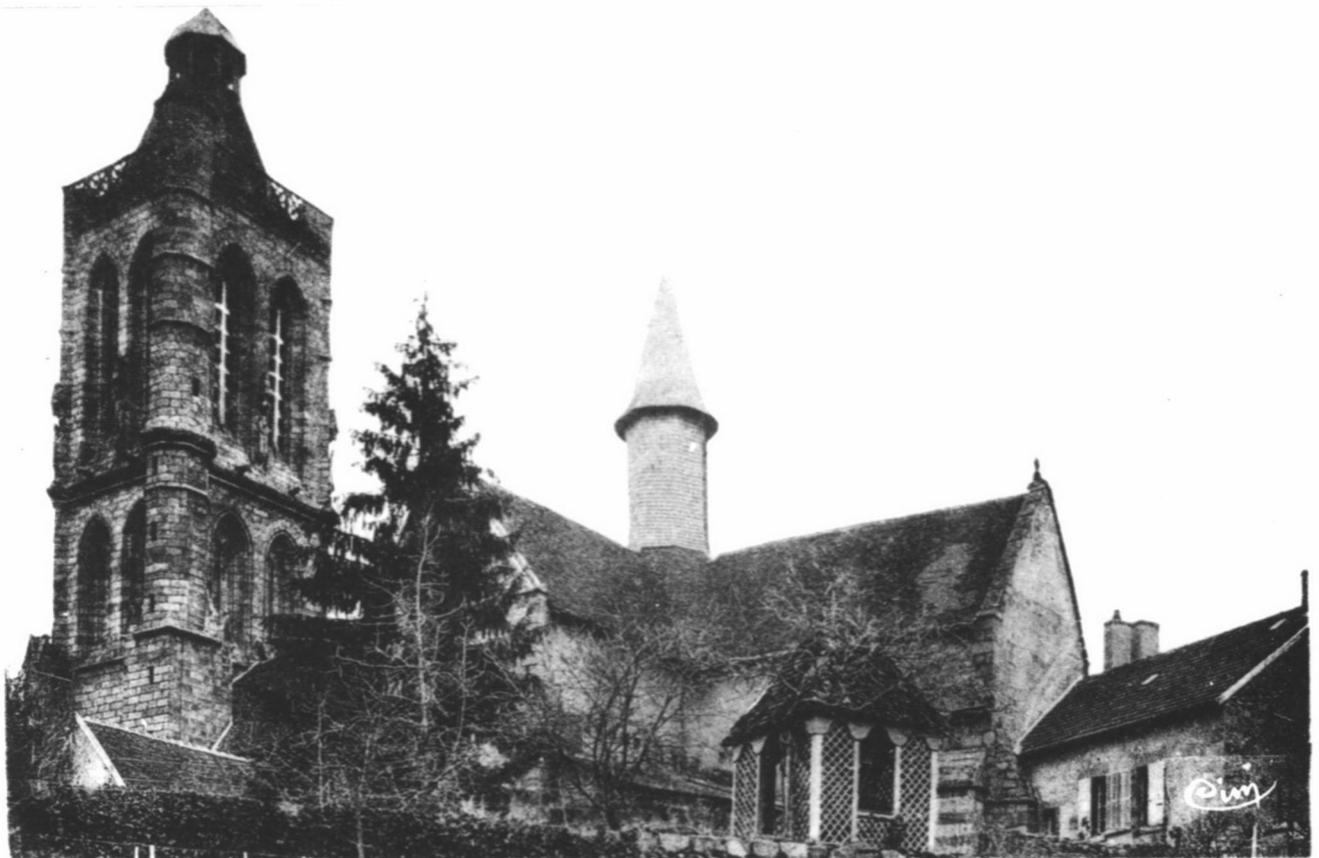
- Doc. 12 Vue partielle prise depuis le sud-est et montrant les parties hautes du clocher ainsi que les toitures du bras sud du transept et du choeur et le clocheton de la croisée du transept.
Carte postale, édition Cim s.d. (vers 1930, 1950).
Collection particulière Drojat

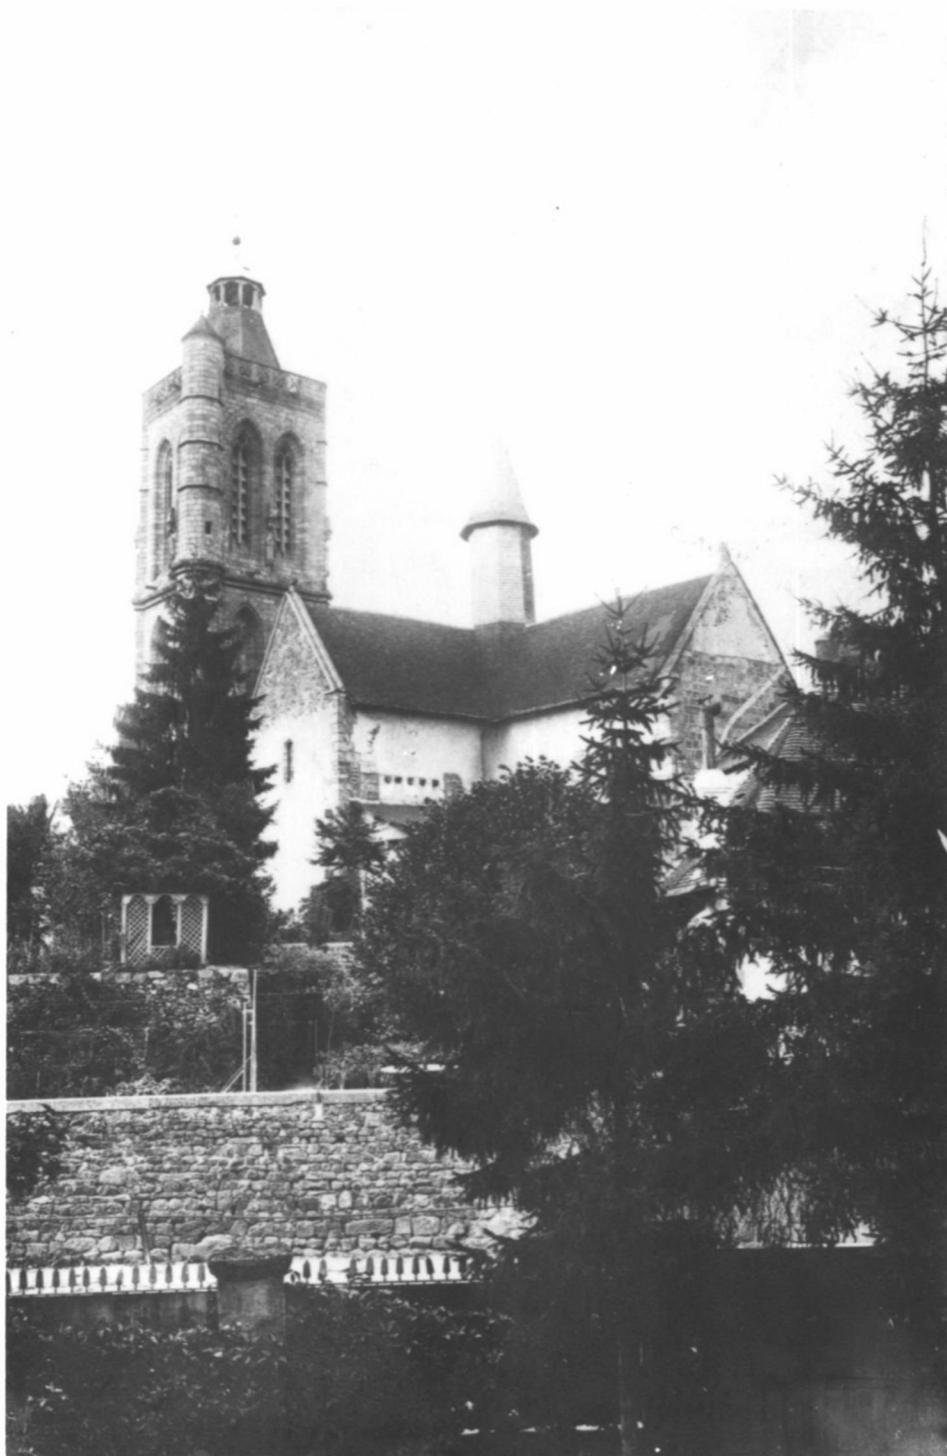
- Doc. 13 Autre vue partielle, prise depuis le sud-est, montrant les parties hautes du clocher, les toitures du transept sud et du choeur et le clocheton de la croisée du transept.
Carte postale, s.d. (vers 1910).
Collection particulière Drojat

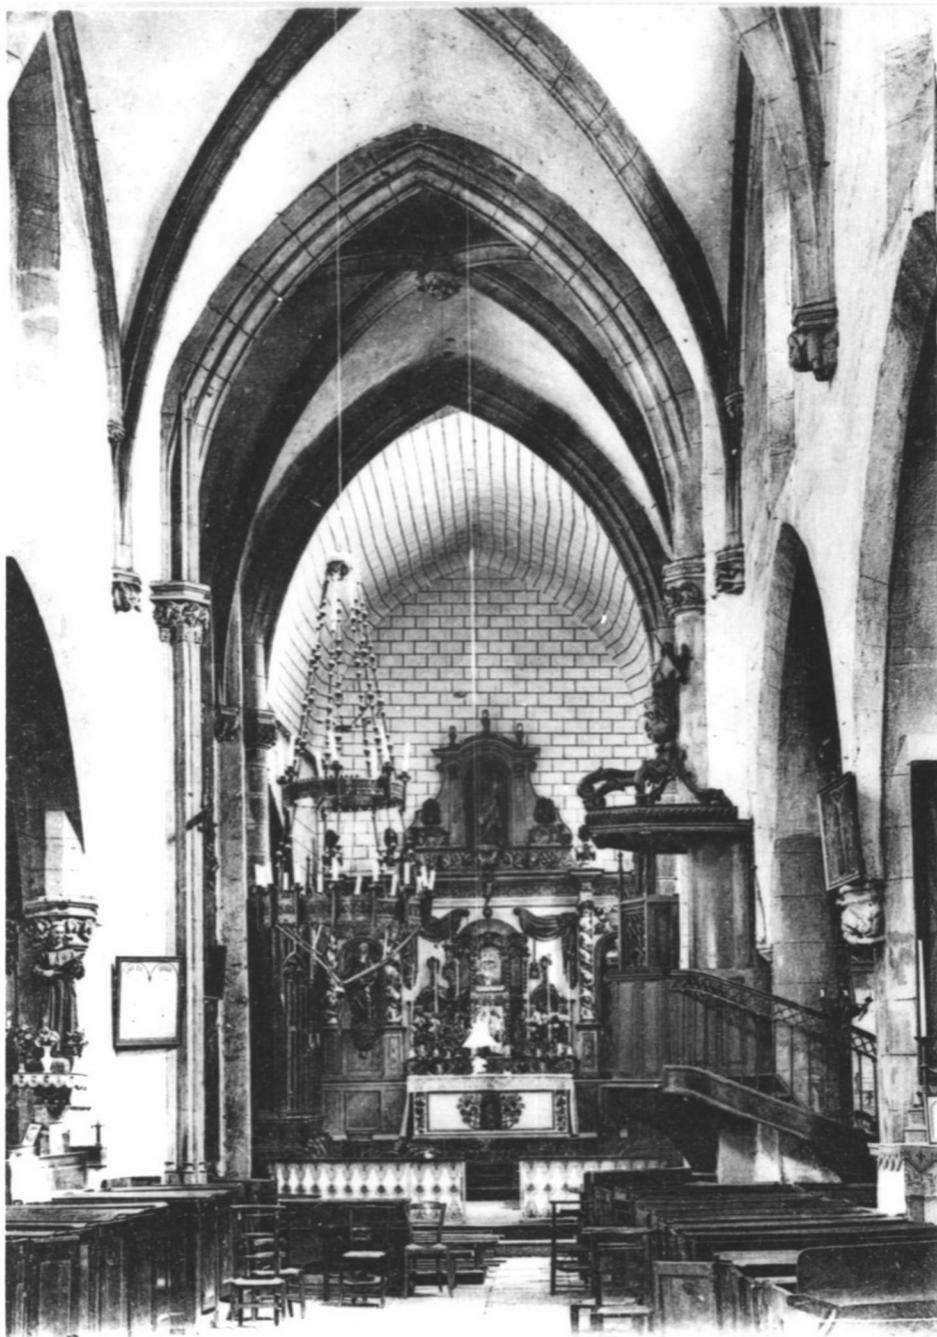
Doc. 14 Vue intérieure de l'église depuis le portail occidental
Carte postale, N D, s.d. (vers 1910).
Collection particulière Drojat

7 FELLETIN (Creuse). - Intérieur de l'Église du Moutier. - ND

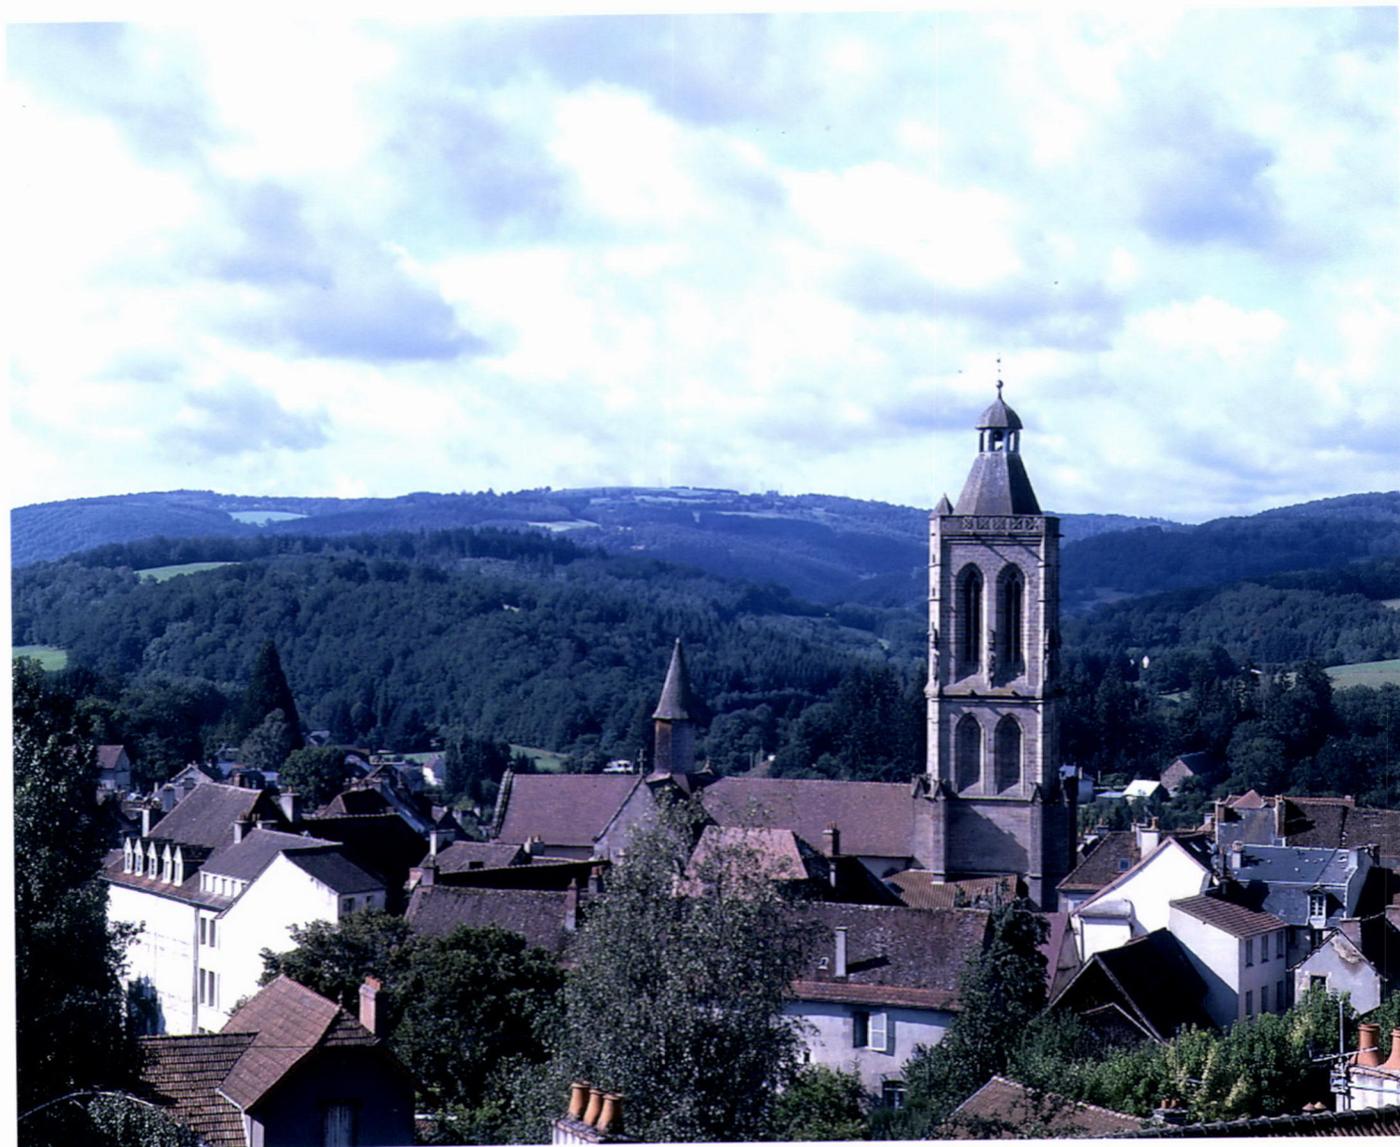
Fig. 1 Vue générale prise depuis l'est .

- Fig. 1 Vue générale prise depuis l'est . 04230254XA
- Fig. 2 Vue d'ensemble, depuis la rue du Clocher, de l'élévation ouest du clocher. 04230060V
04230063VA

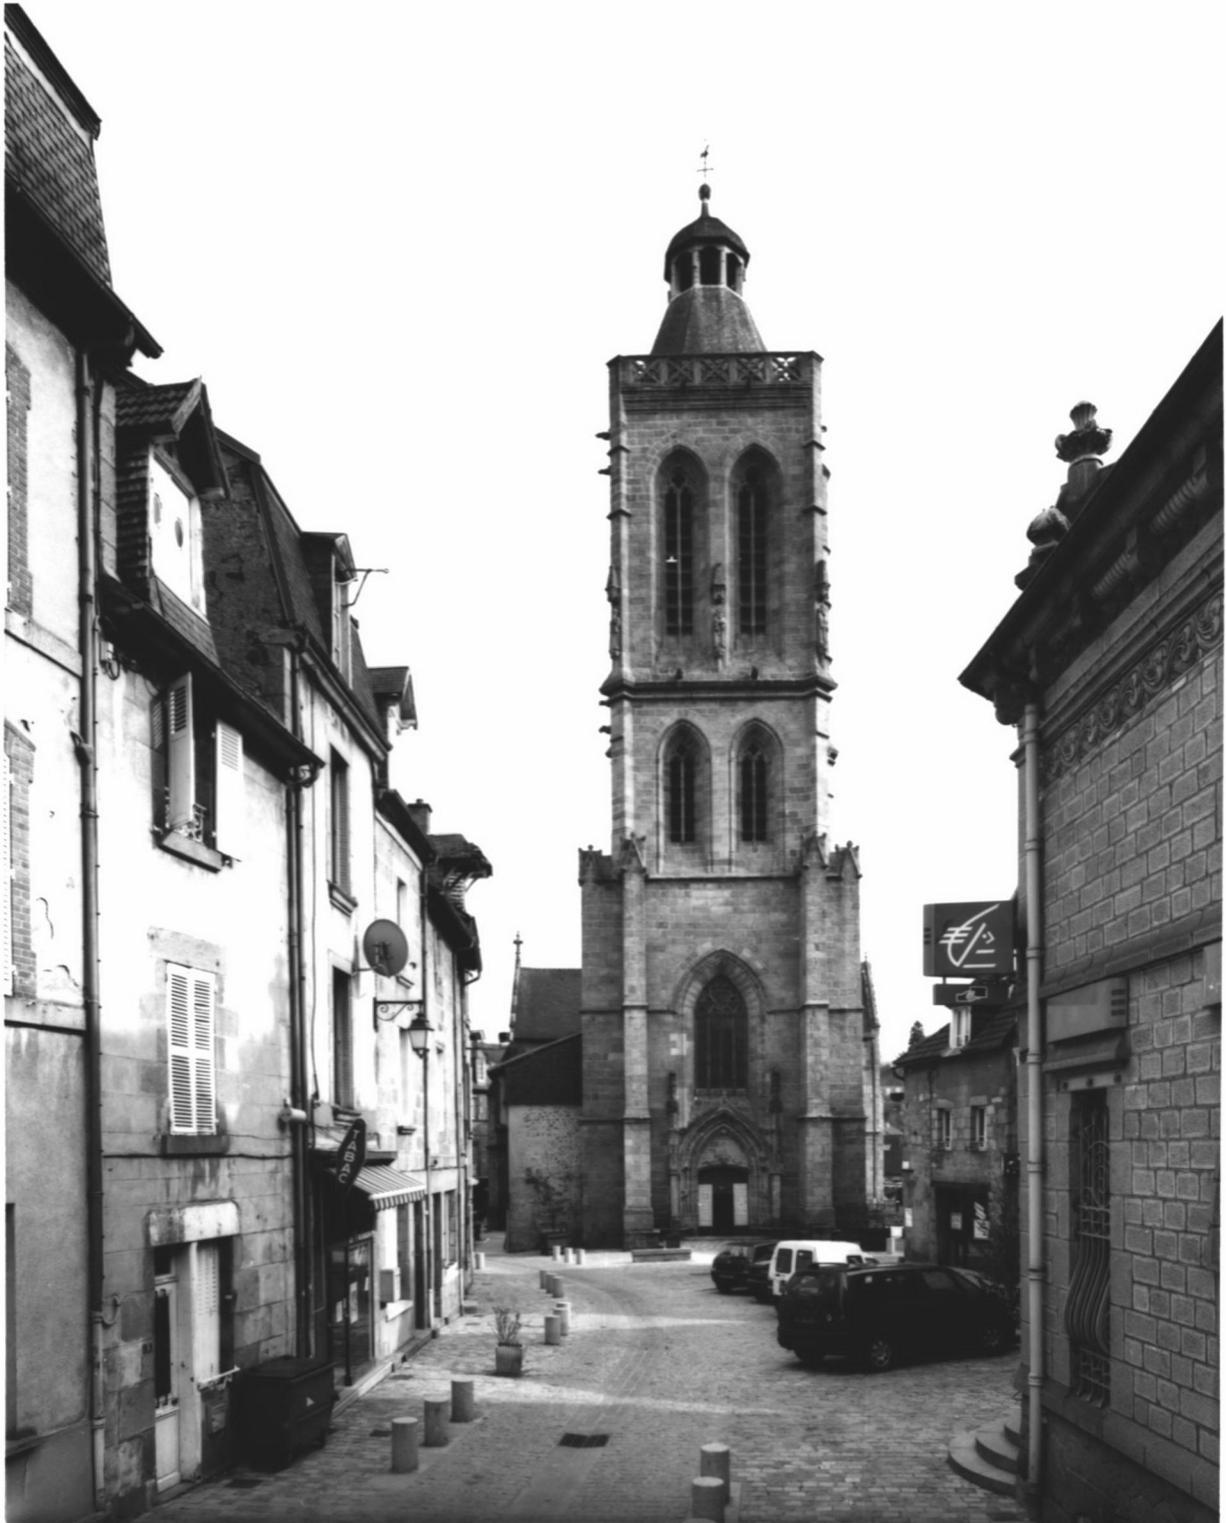
Fig. 2 Vue d'ensemble, depuis la rue du Clocher, de l'élévation ouest du clocher.

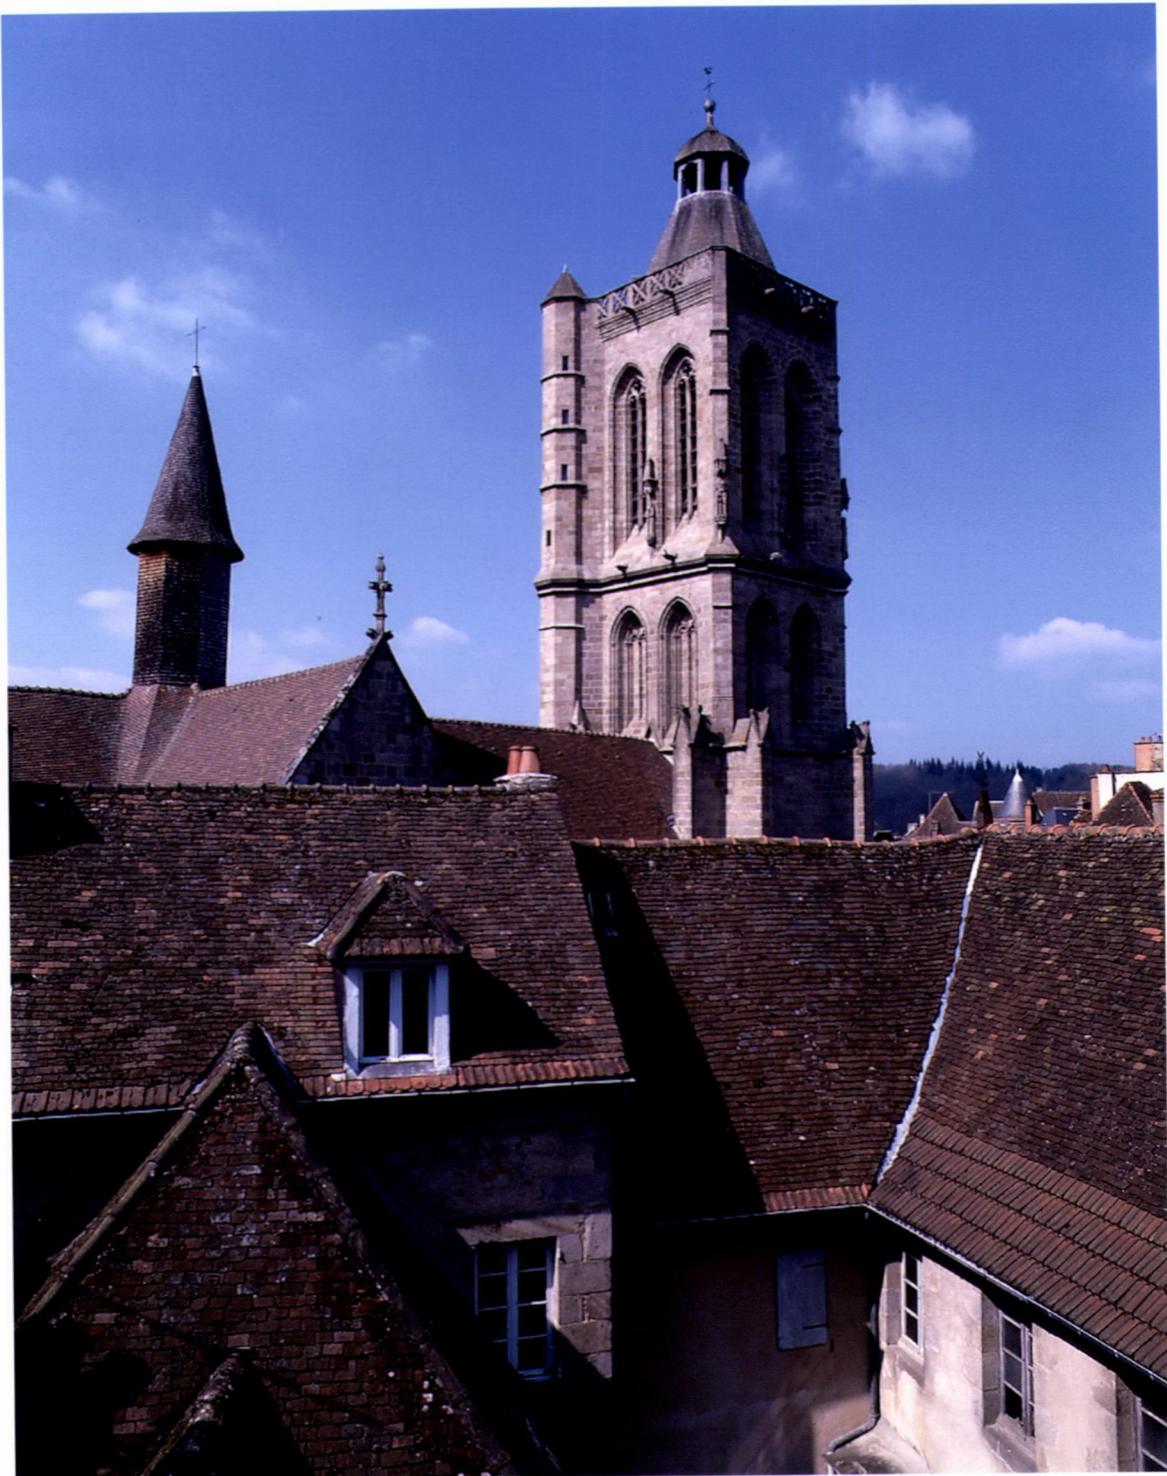
Fig. 3 Vue partielle, depuis l'est, du clocher et du clocheton de la croisée du transept.

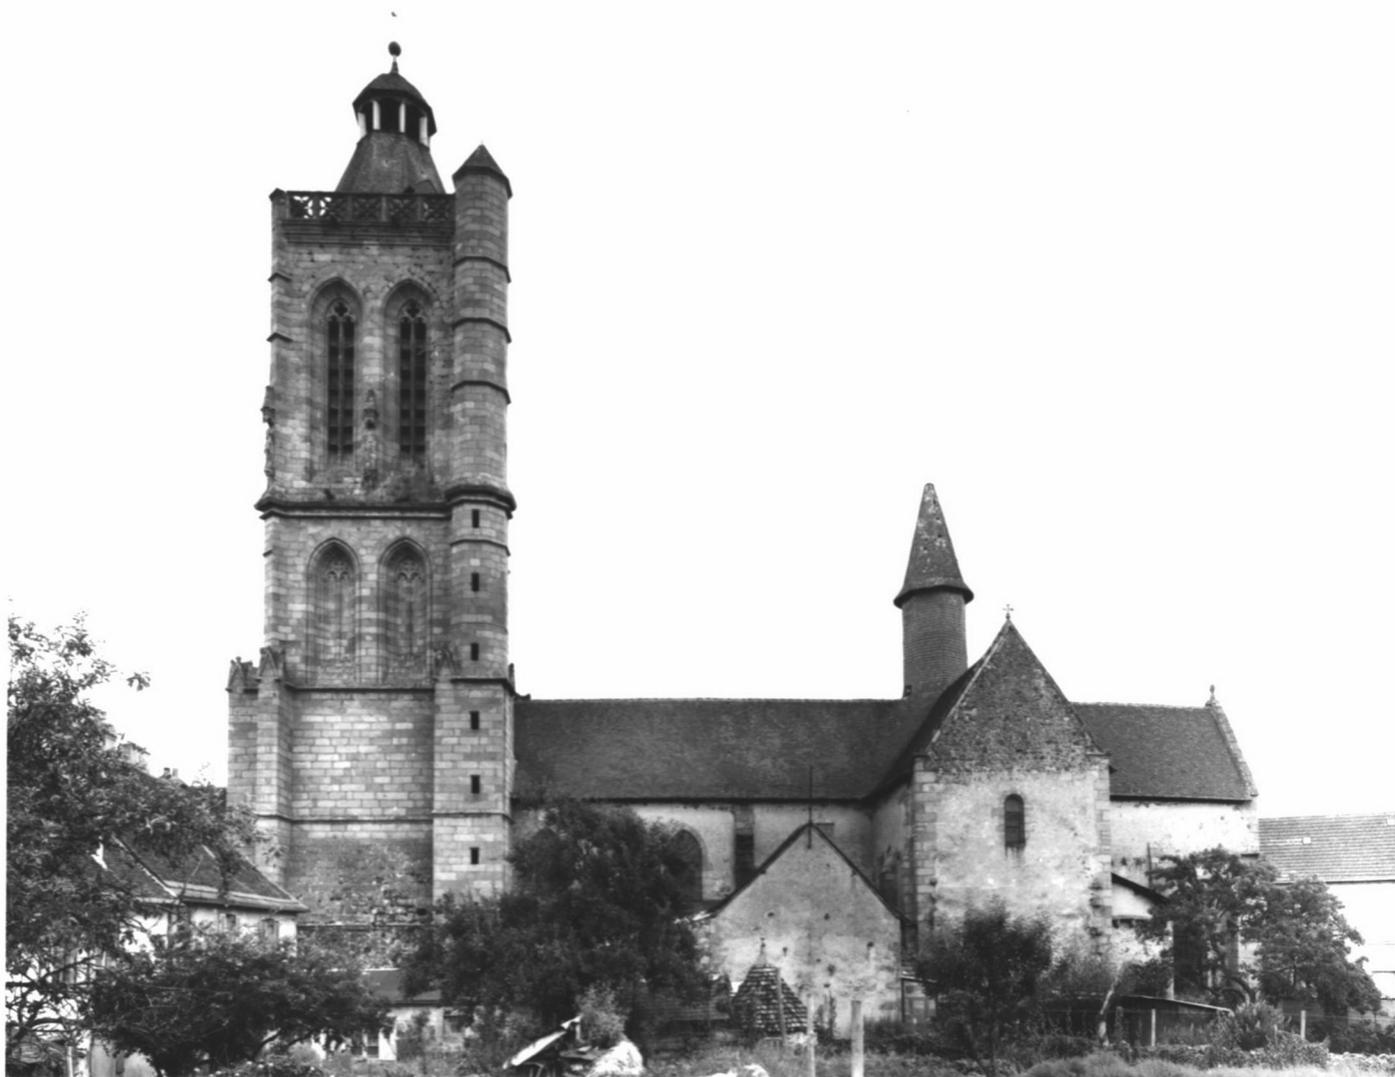
Fig. 4 Elévation d'ensemble sud prise avant la restauration de l'église et montrant une maison accolée au transept sud et aujourd'hui démolie.

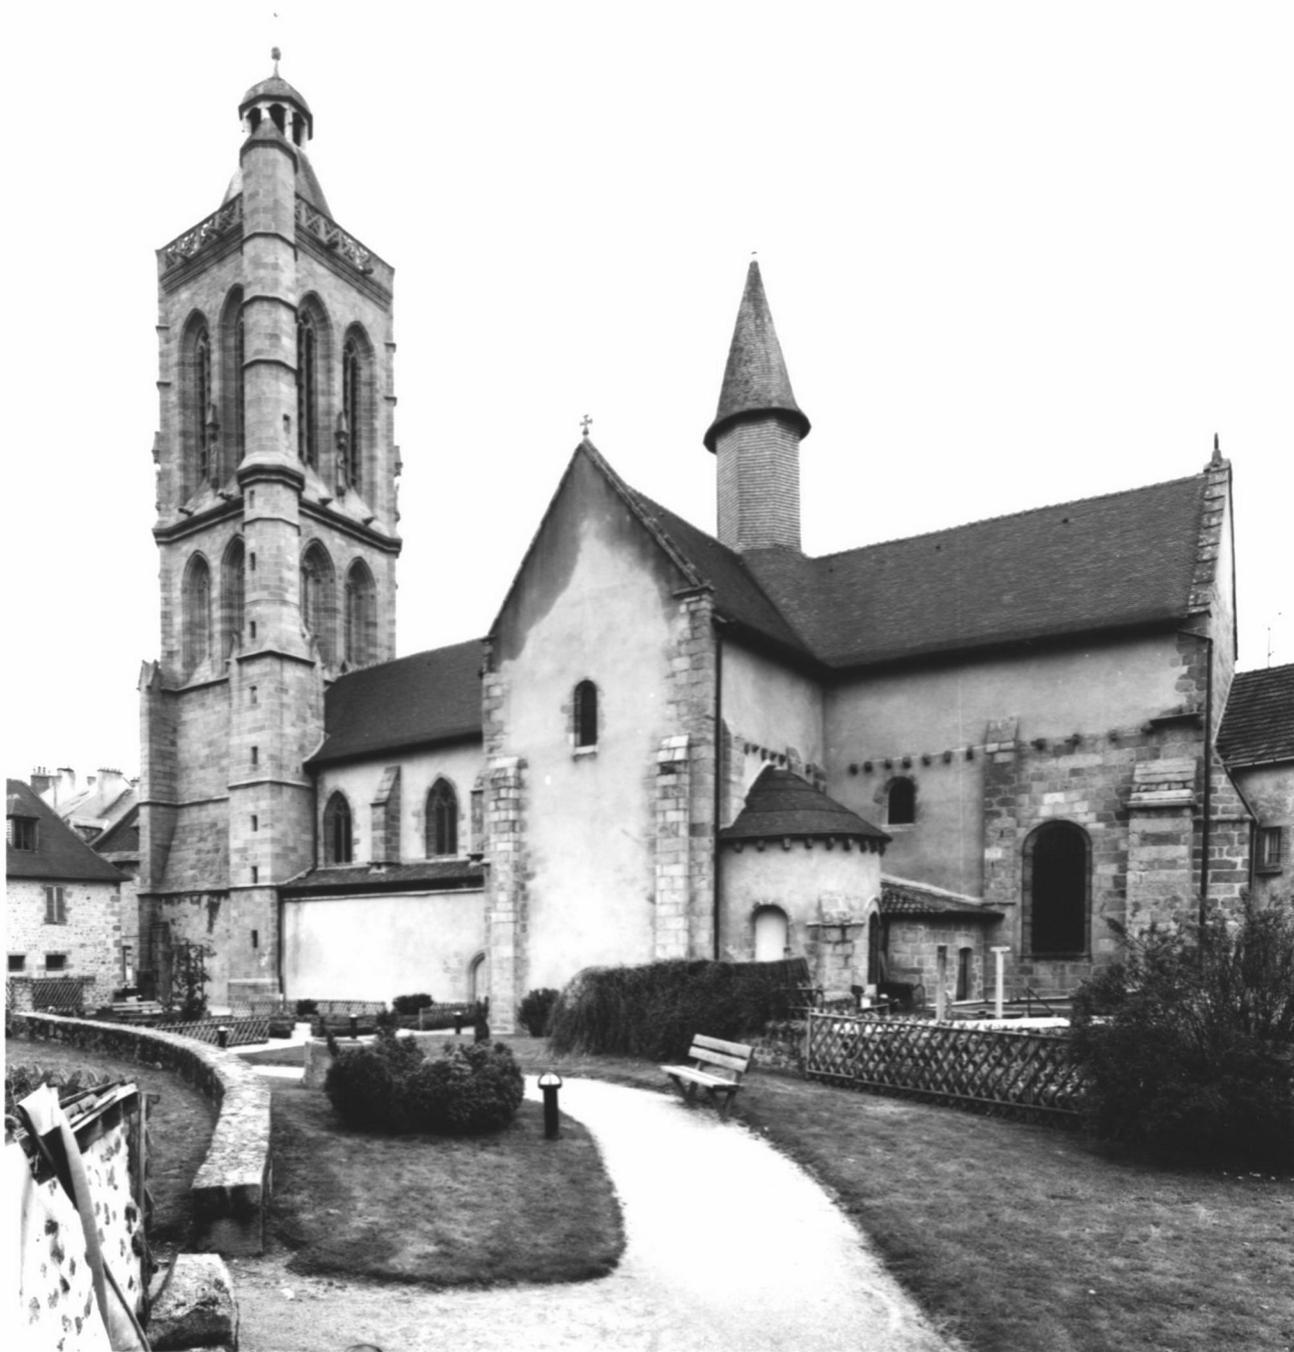
Fig. 5 Vue d'ensemble de l'élévation sud, prise après la restauration de l'église ; au premier plan s'étend le jardin aménagé à l'emplacement de l'ancien cloître.

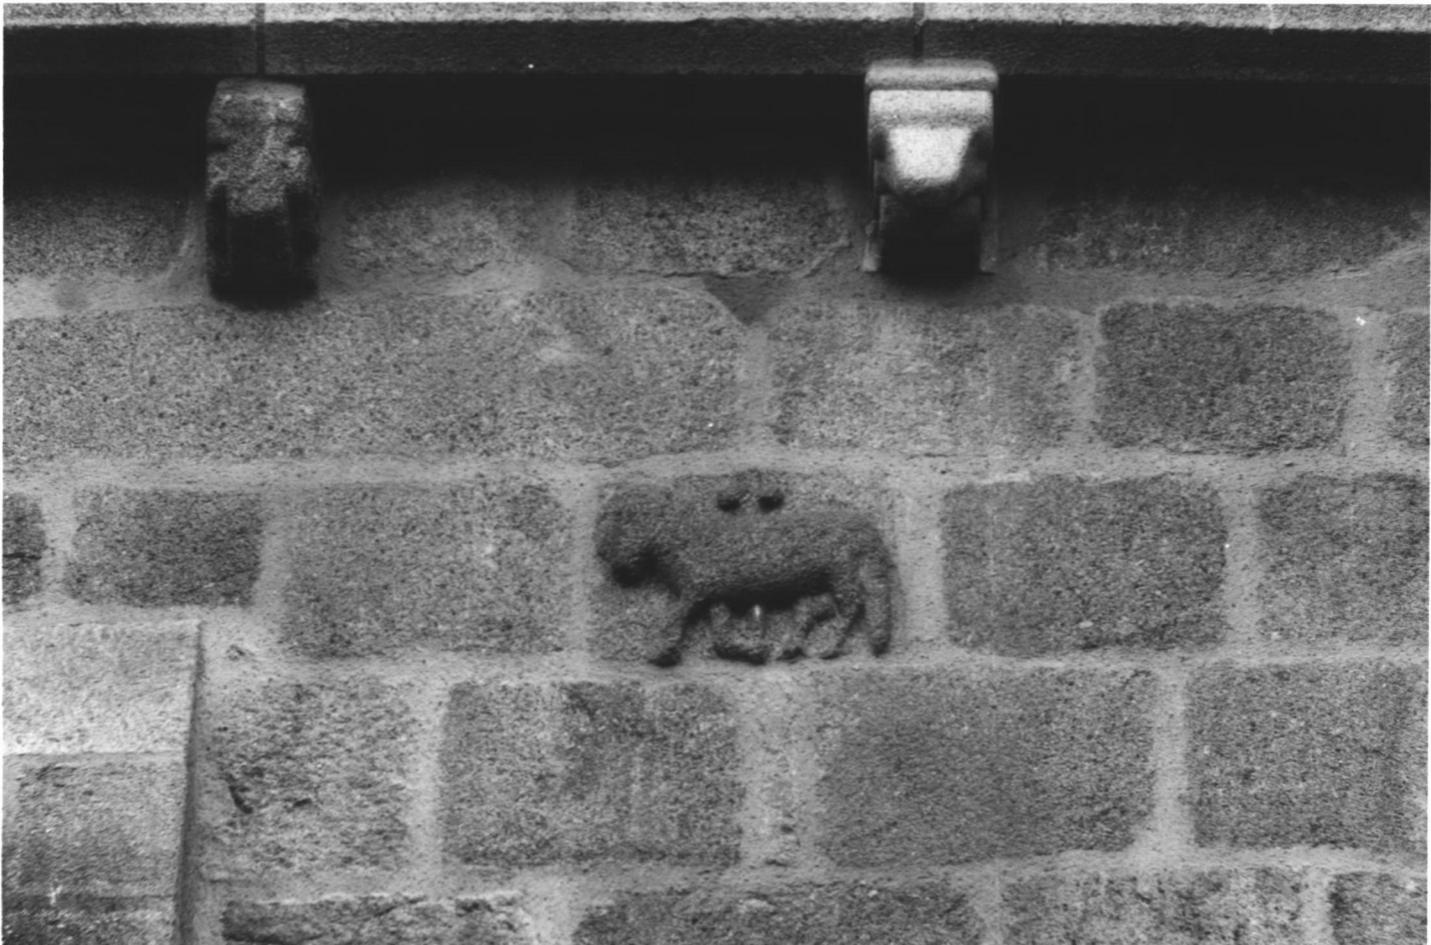
Fig. 6 Mur nord du choeur.
Vue de détail montrant une pierre sculptée réemployée et représentant un agneau pascal.
