Localisation : 23 Référence : IA23000304
Aire d'étude : commune Felletin
Commune : Felletin
Adresse : rue du Clocher et place Quinault
Edifice contenant : prieuré de bénédictins (réf. : IA23000391)
Titre courant : **église paroissiale Sainte-Valérie du Moutier**
Dénomination : église paroissiale
Vocable : Sainte-Valérie
Appellation et titre : église du Moutier

Localisation	: 23 - Felletin	Réf. : IA23000304
Adresse	: rue du Clocher et place Quinault	
Edifice contenant	: prieuré de bénédictins	
Titre courant	: église paroissiale Sainte-Valérie du Moutier	
Dénomination	: église paroissiale

Cette église comporte une nef à trois travées d'ogives, précédée d'un porche occidental, un transept avec absidiole sur chaque bras et un chœur à chevet plat ; celui-ci ainsi que le bras sud du transept sont couverts d'une voûte en berceau. Mais la présence de retombées d'ogives sur deux culots dans les angles nord-est et sud-est du chœur laisse supposer que cette voûte en berceau a remplacé une voûte d'ogives. Les travées de la nef sont epaulées par des bas-côtes formant respectivement cinq chapelles latérales couvertes en demi-berceau (deux au nord et trois au sud) ; la chapelle latérale nord ou

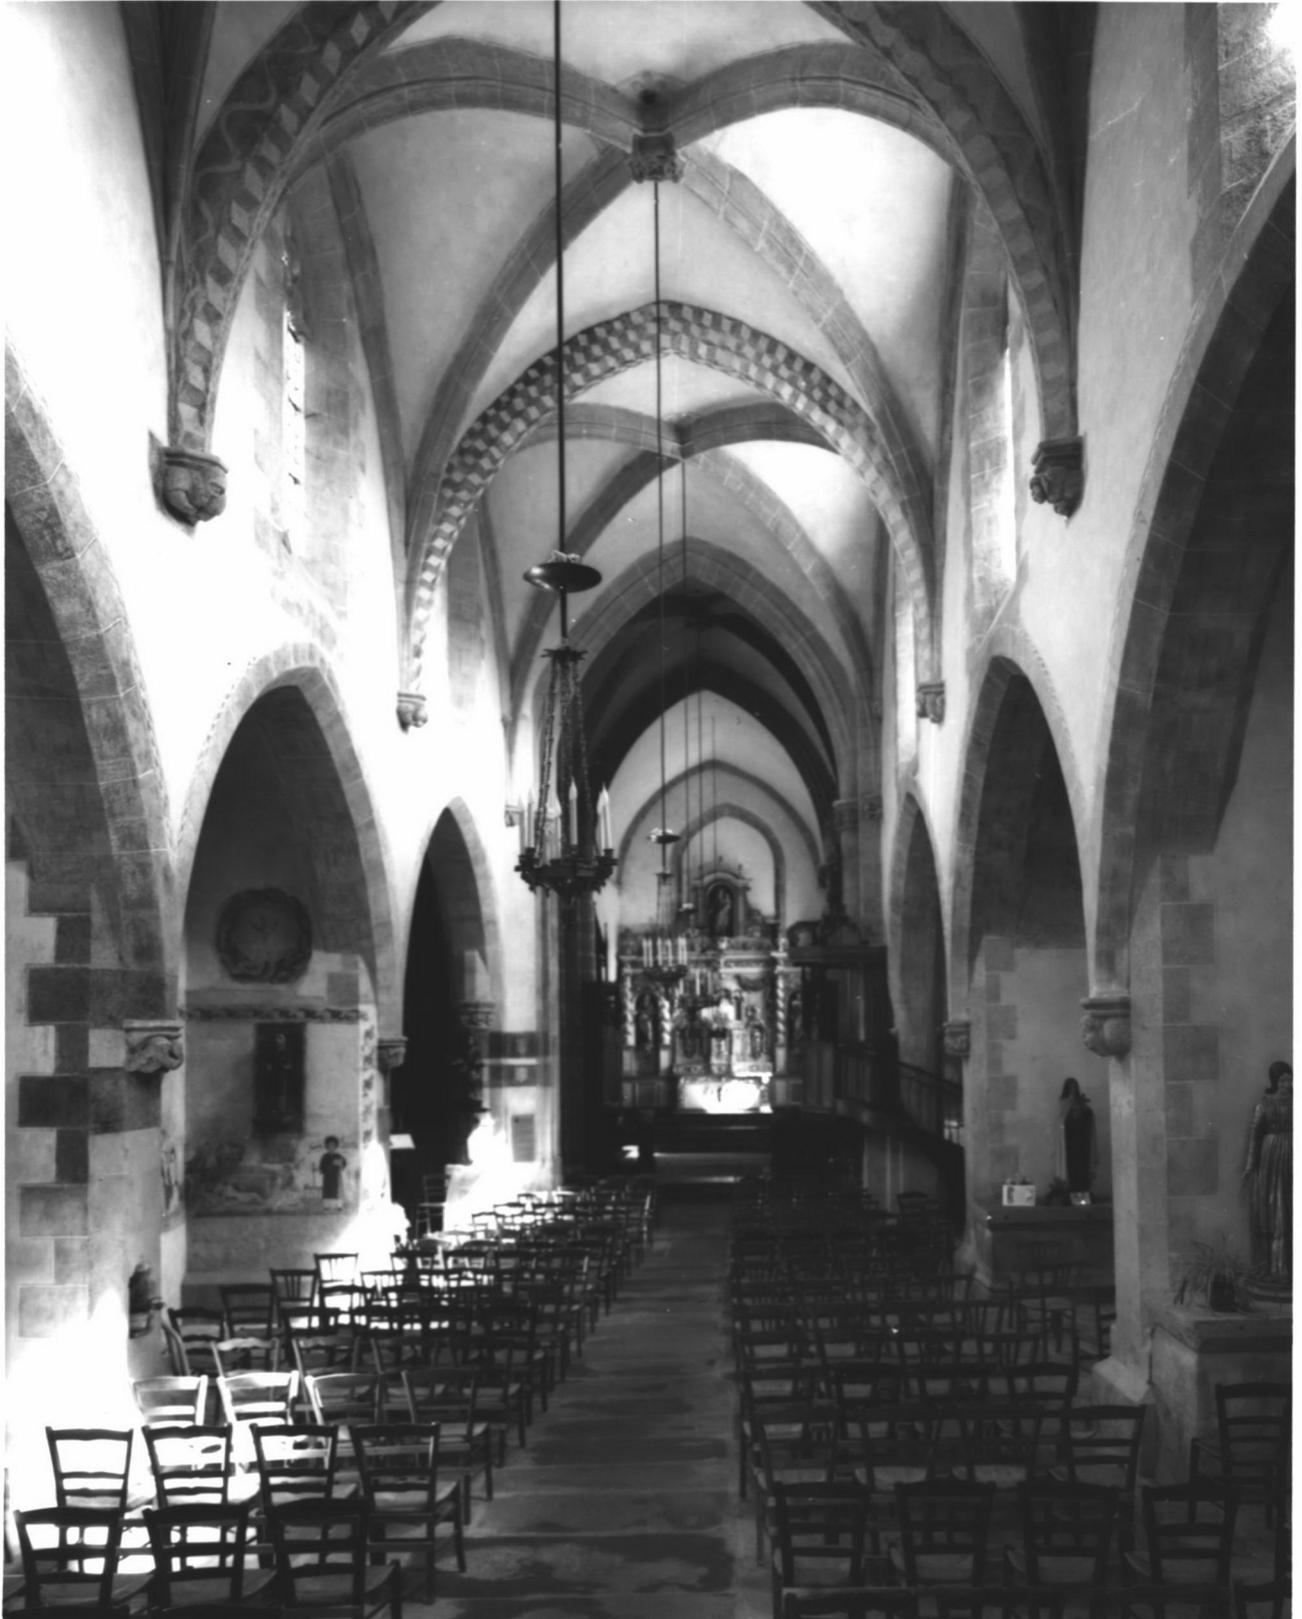
Fig. 7 Vue intérieure depuis le bas de la nef.

- Fig. 6 Mur nord du chœur.
Vue du détail montrant une pierre sculptée réemployée et représentant un agneau pascal. 05230139X
- Fig. 7 Vue intérieure depuis le bas de la nef. 01230191V
01230203VA

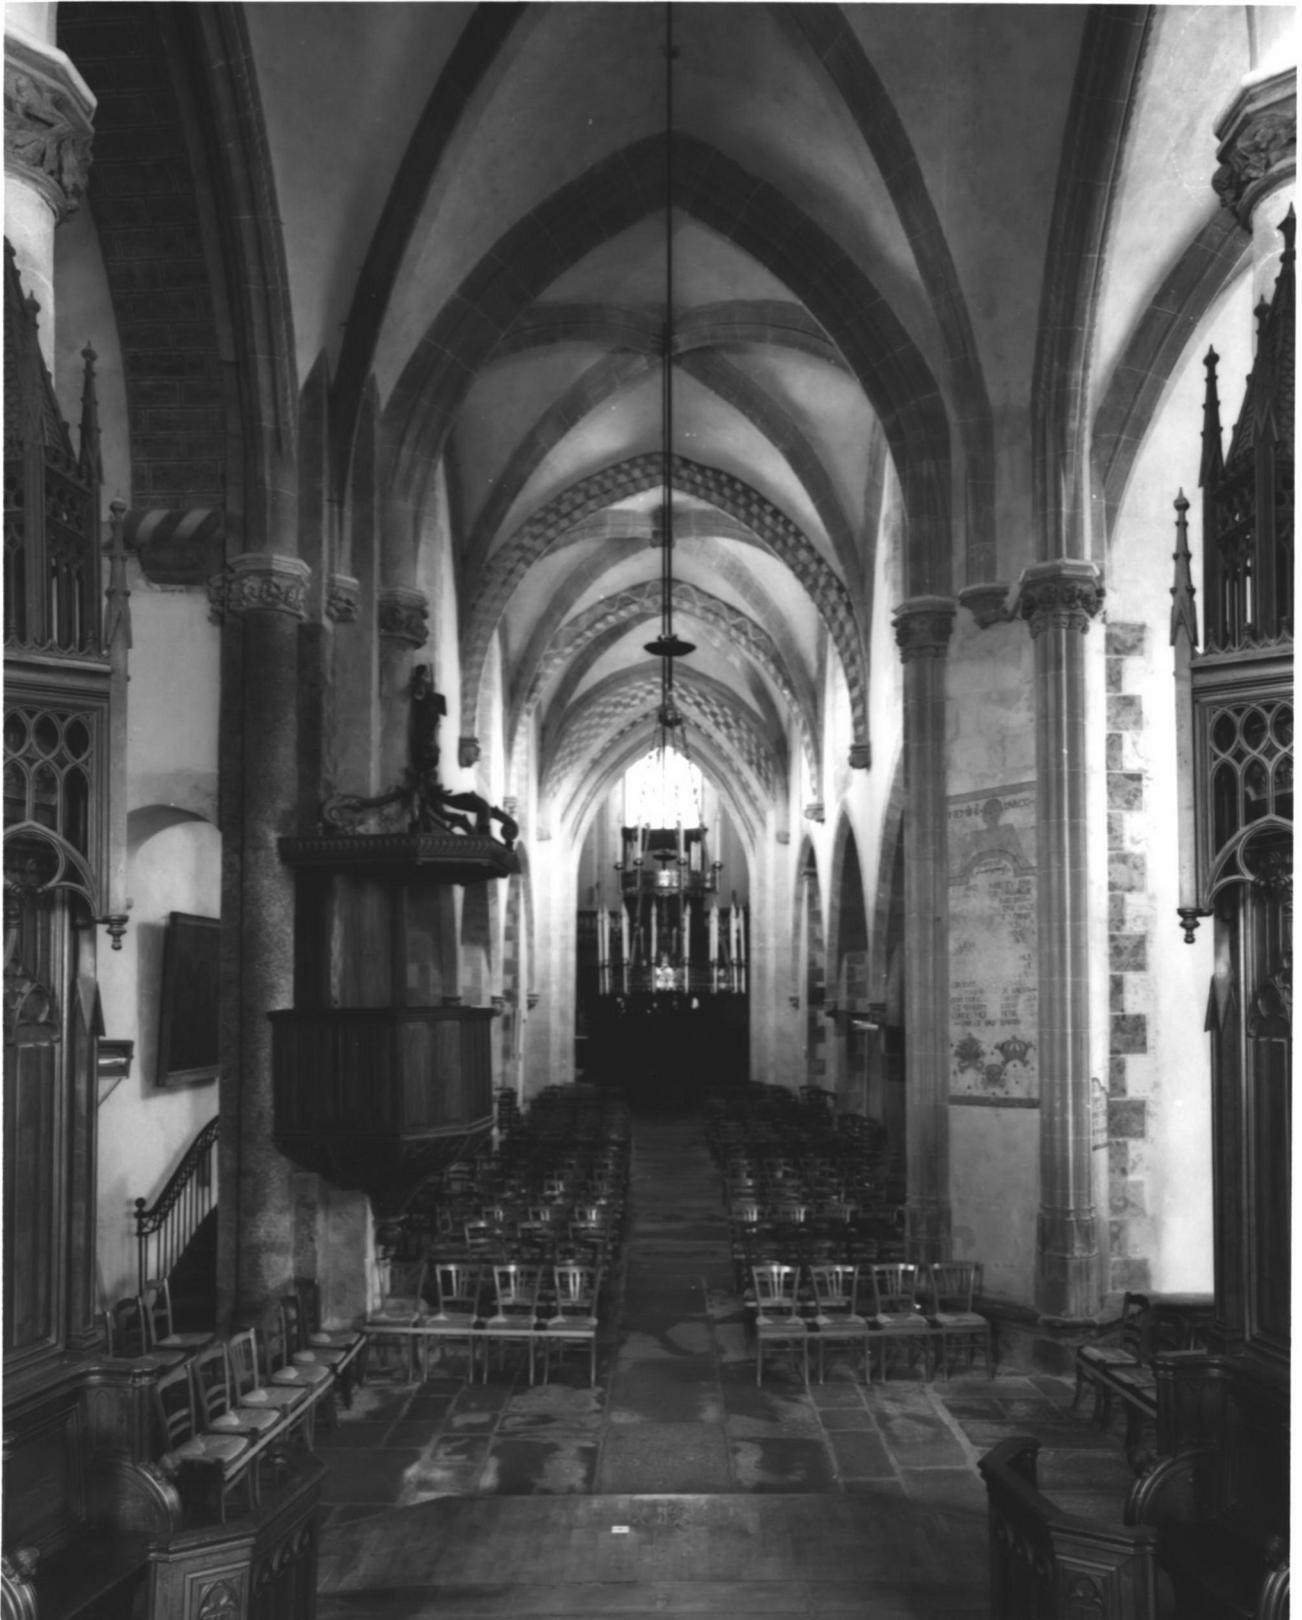
Fig. 8 Vue intérieure depuis le chœur.

- Fig. 8 Vue intérieure depuis le chœur. 01230192V
01230204VA
- Fig. 9 Vue de l'absidiole est du transept sud.
Cette vue montre les peintures murales ornant l'arcade de l'absidiole et le mur du transept ainsi que la verrière de l'absidiole, oeuvre de F. Chigot reposée à cet emplacement en 1996. 96230531V

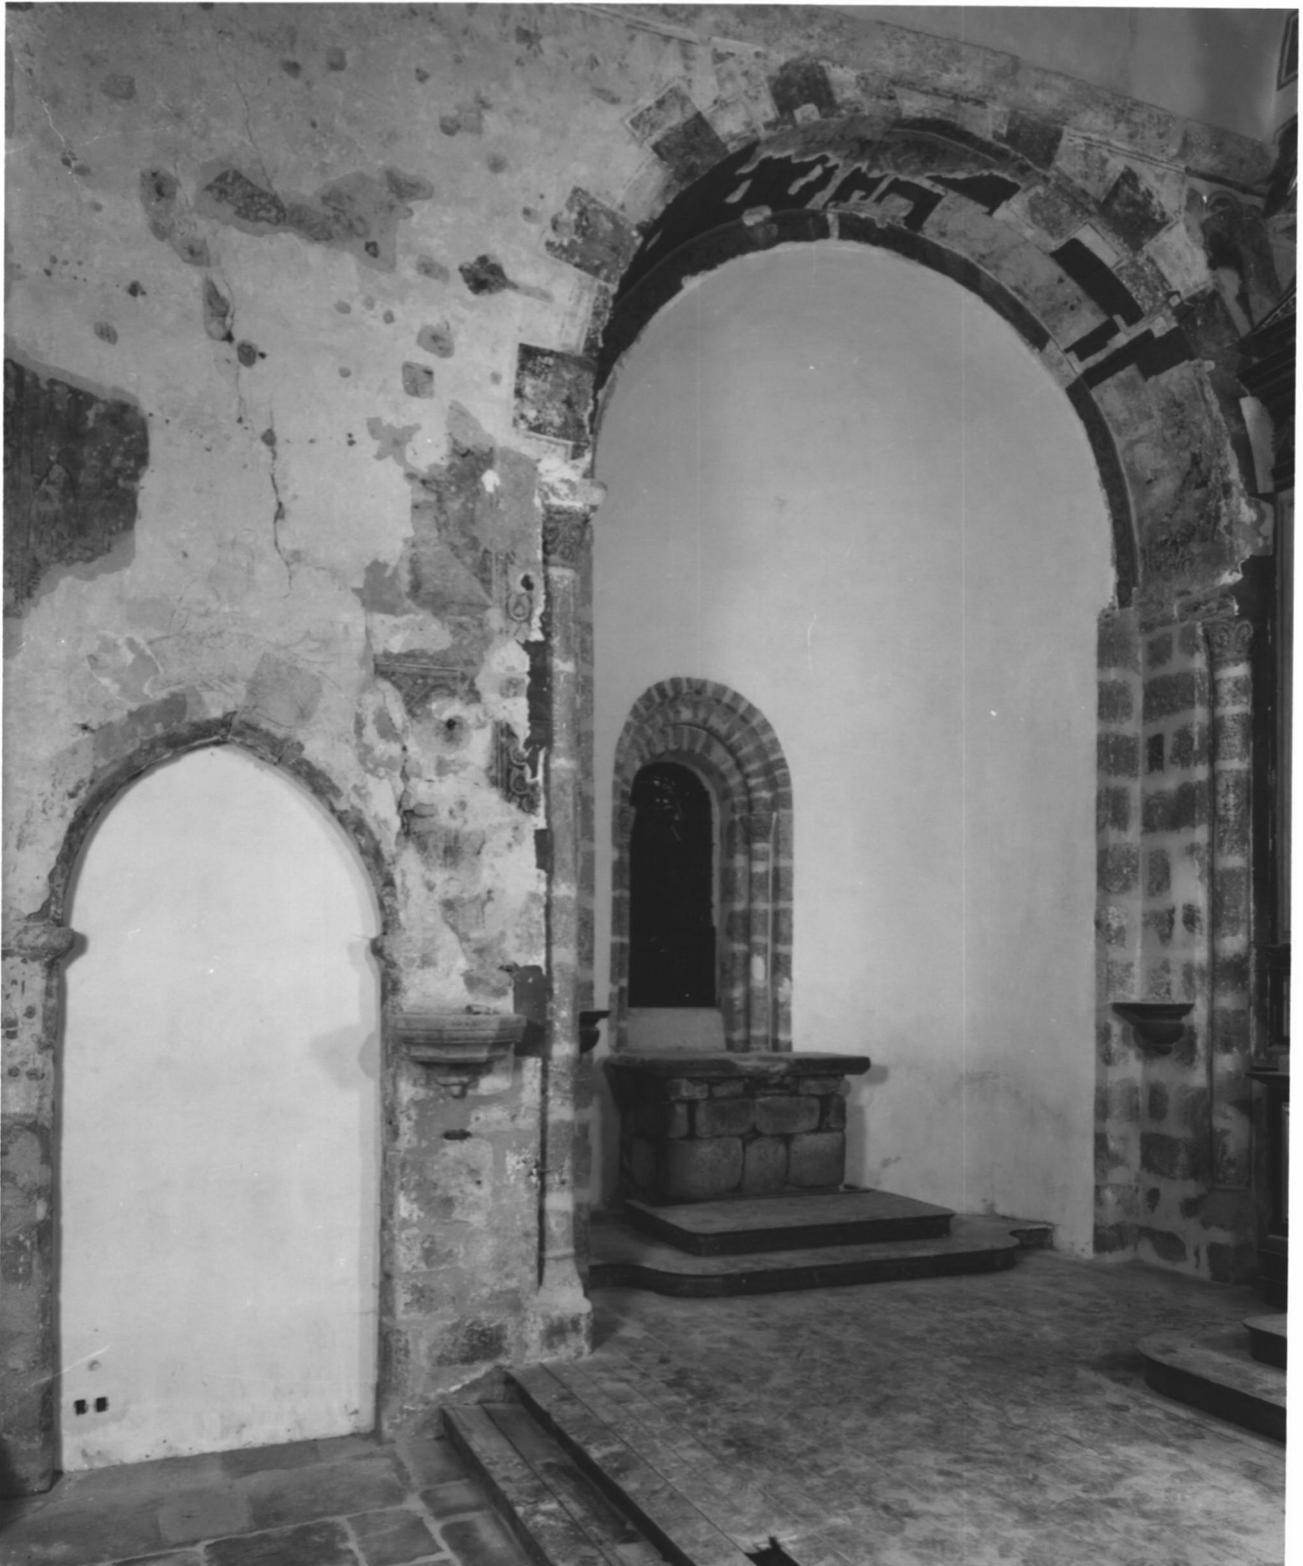
Fig. 9 Vue de l'absidiole est du transept sud.
Cette vue montre les peintures murales ornant l'arcade de l'absidiole et le mur du transept ainsi que la verrière de l'absidiole, oeuvre de F. Chigot reposée à cet emplacement en 1996.

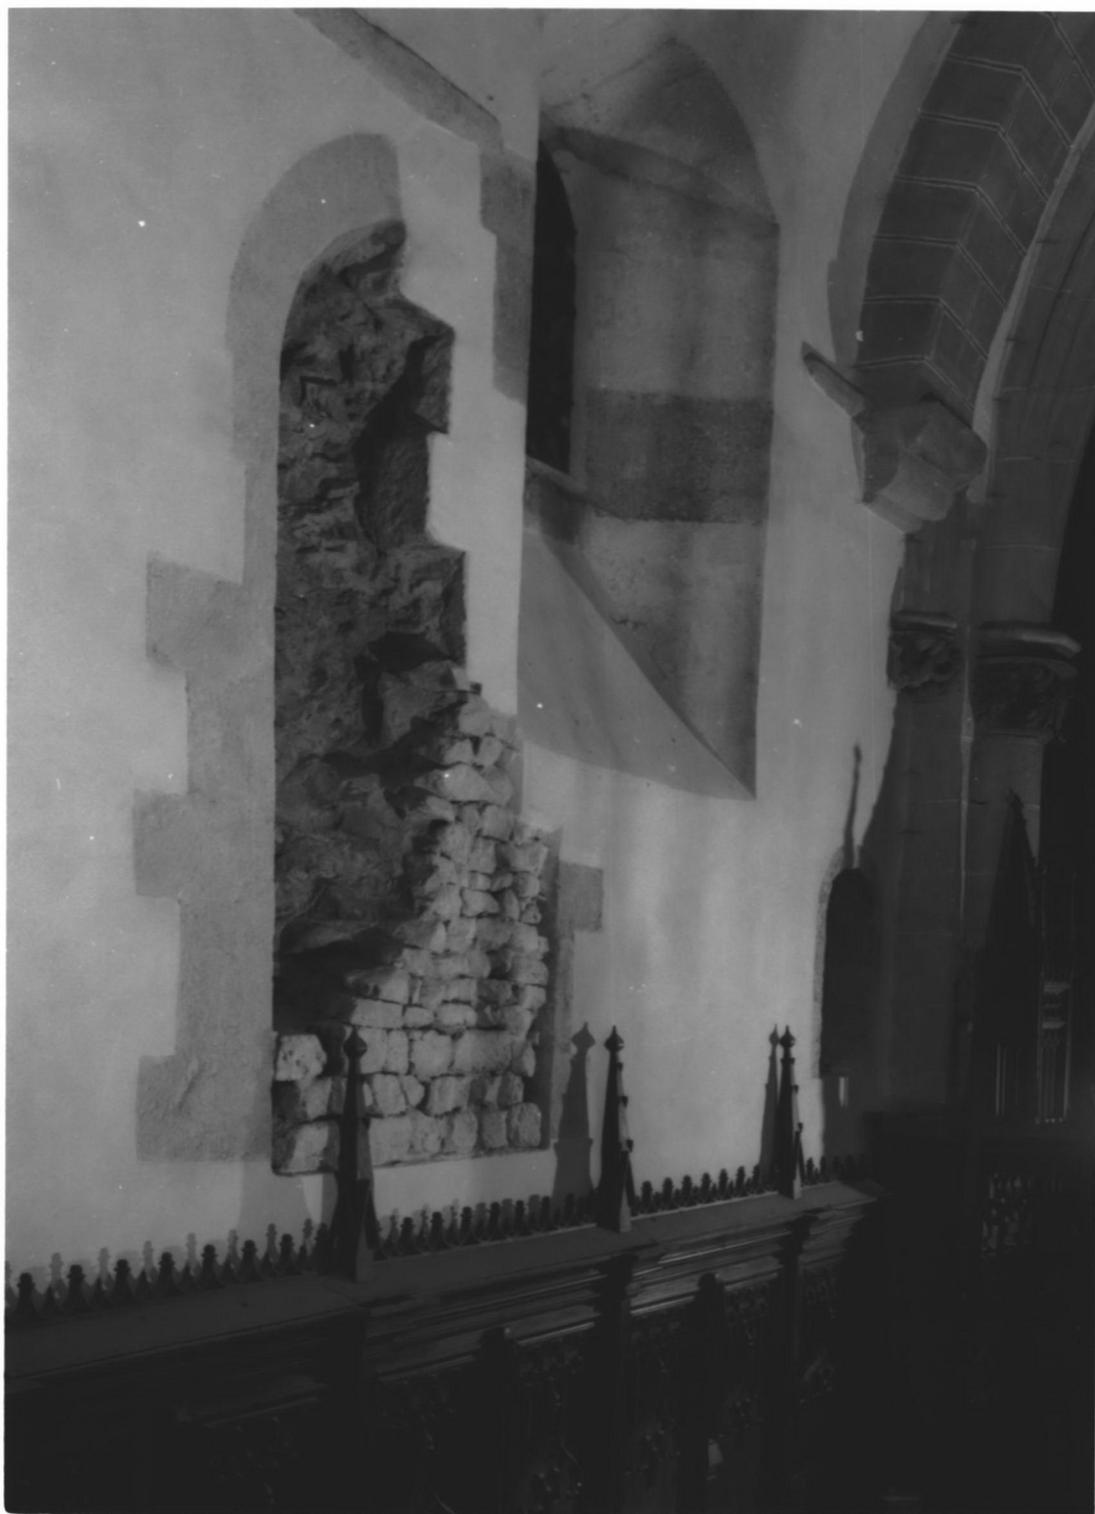
Fig. 10 Choeur.
Vue partielle du mur sud montrant les vestiges d'encadrement d'une ancienne baie,
gardée comme vestige archéologique au moment de la restauration de l'église.
