Localisation : 48 Référence : IA48000178
 Aire d'étude : La Canourgue
 Commune : La Canourgue
 Lieu-dit : La Canourgue
 Titre courant : **église paroissiale Saint-Martin, ancien monastère de bénédictins**
 Dénomination : église paroissiale
 Destinataire : de bénédictins
 Vocabulaire : Saint-Martin

Localisation	: 48 - La Canourgue	Réf. : IA48000178
Lieu-dit	: La Canourgue	
Titre courant	: église paroissiale Saint-Martin, ancien monastère de bénédictins	
Dénomination	: église paroissiale

49 LA CANOURGUD
EGLISE PAROISSIALE Saint-Martin

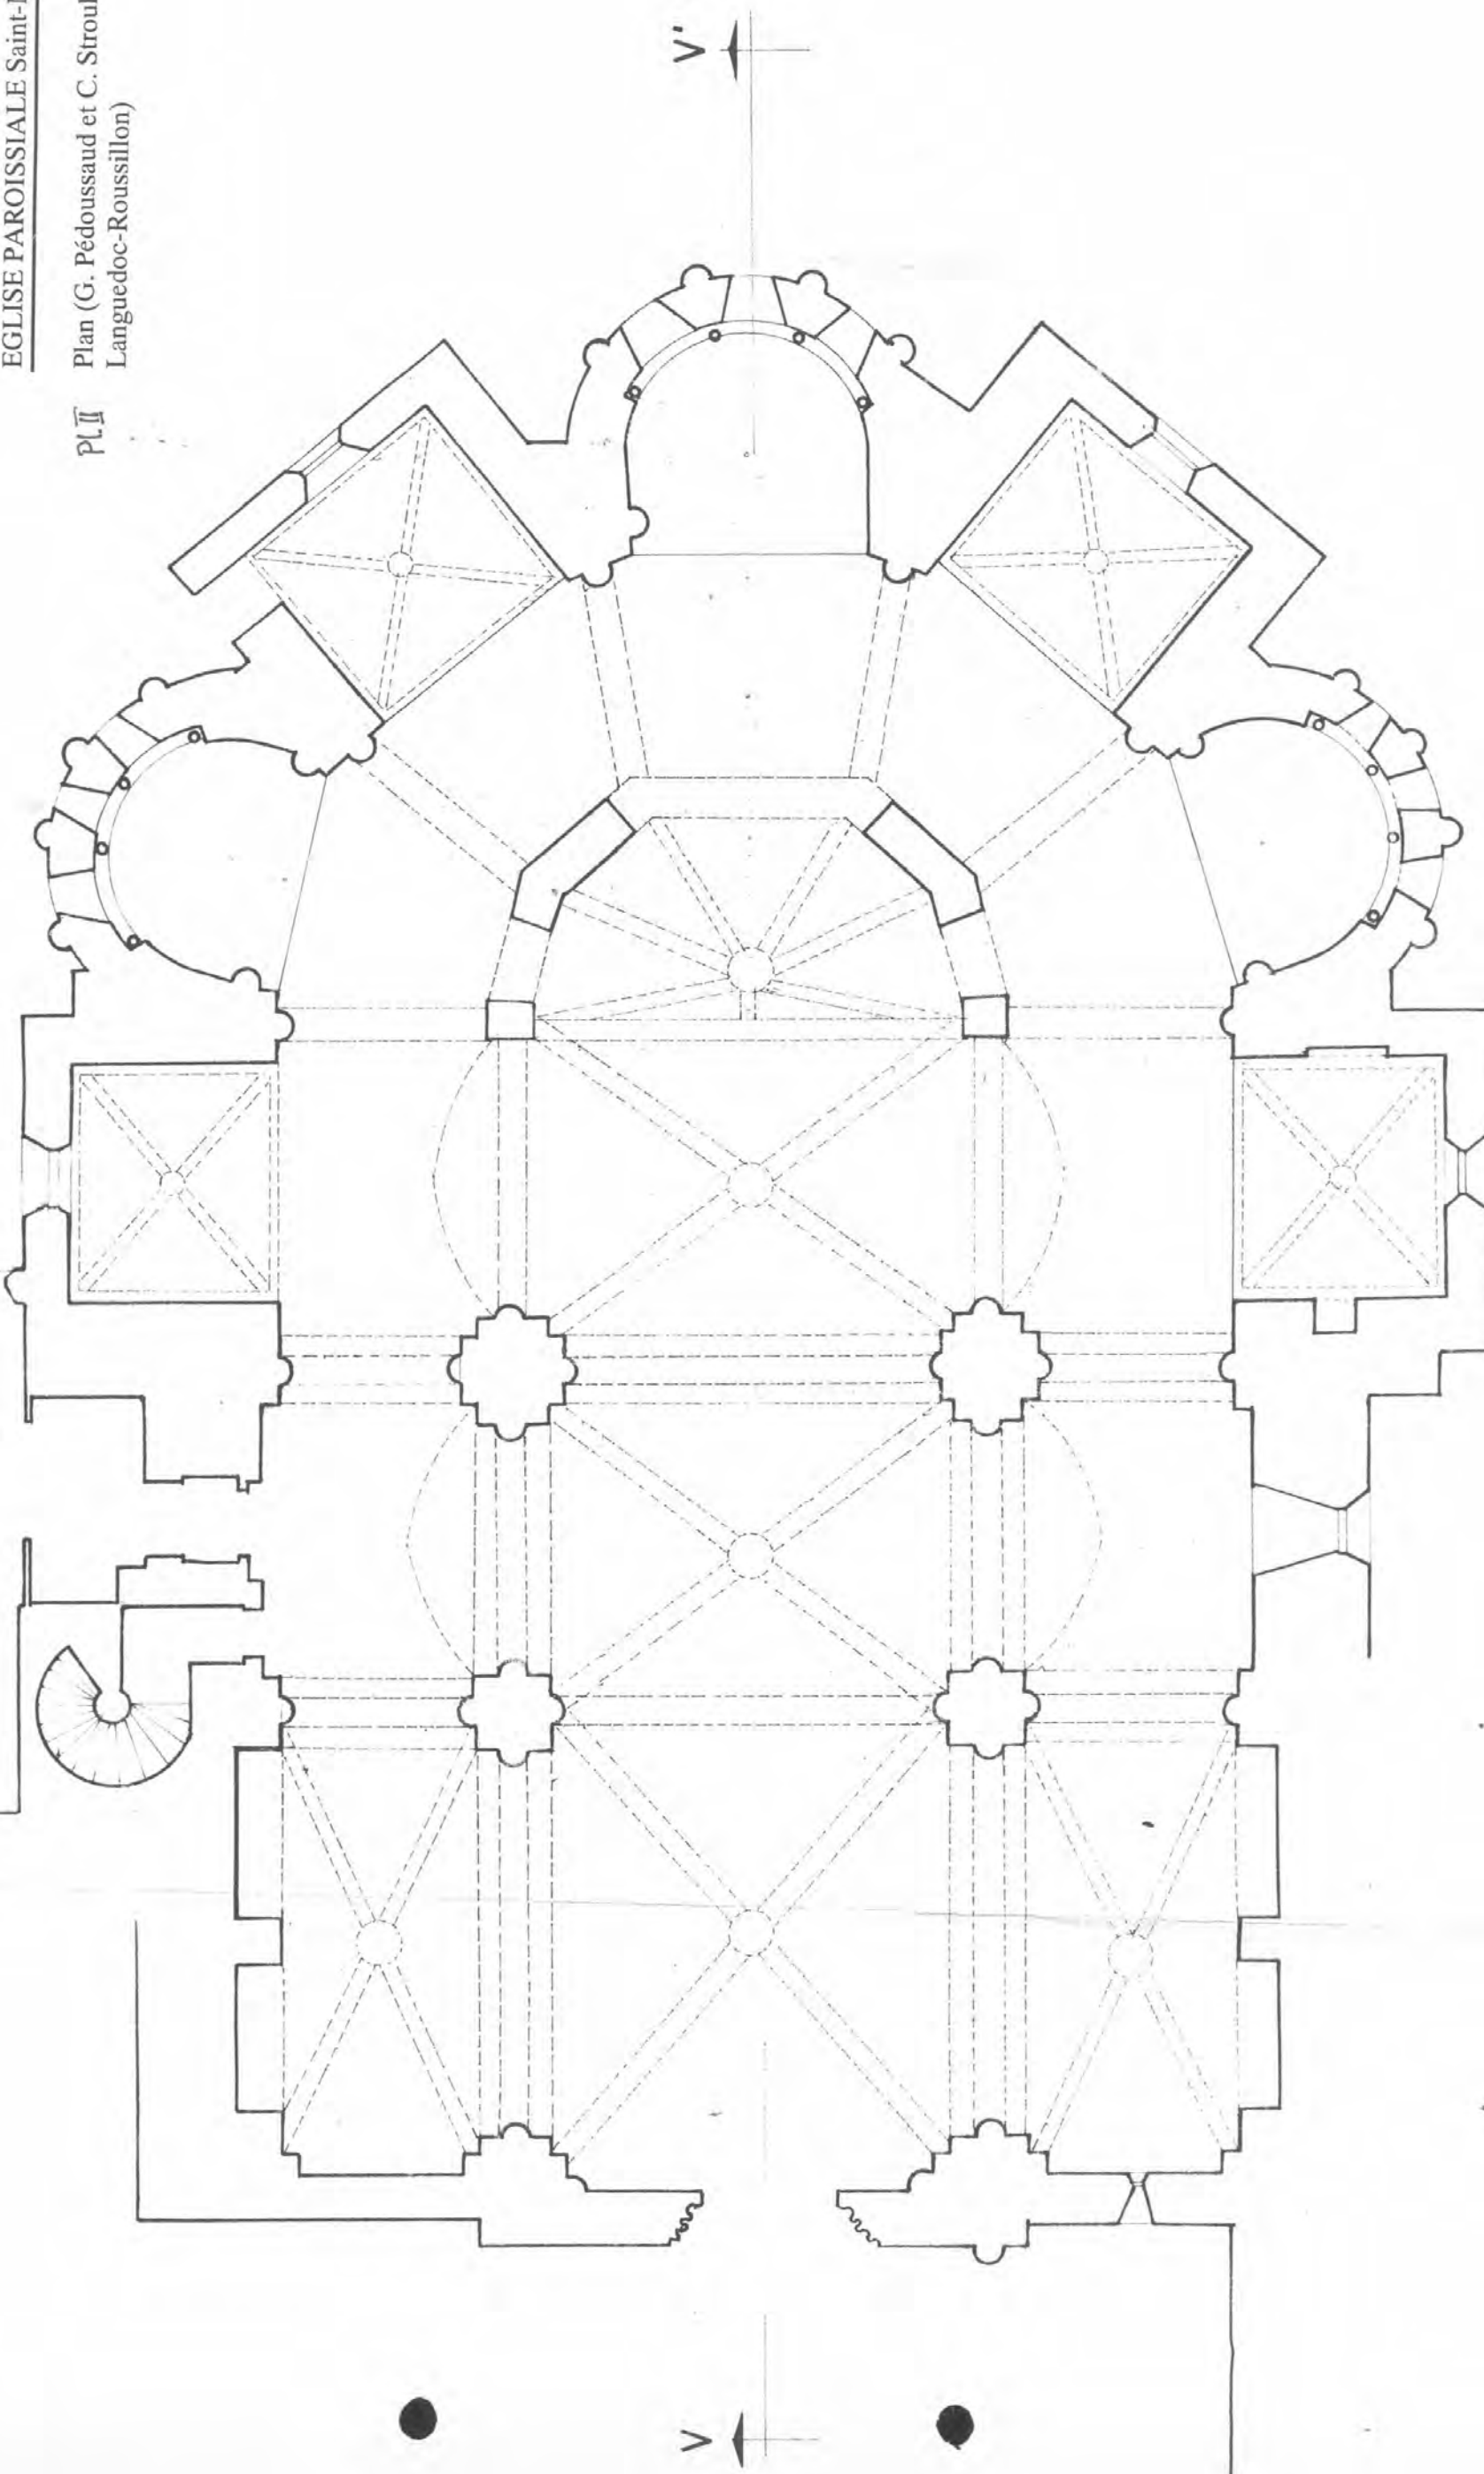
PL II

Plan (G. Pédoussaud et C. Strouk, 1968© Inventaire
Languedoc-Roussillon)

PLAN

Nef à un vaisseau central voûté d'ogives; collatéraux et déambulatoire voûtés en berceau plein-cintre; chœur à une travée droite voûtée d'ogives et abside polygonale couverte d'une croupe polygonale; trois chapelles rayonnantes semi-circulaires voûtées en cul-de-four; chapelles de plan rectangulaire voûtées d'ogives intercalées entre les chapelles rayonnantes; clocher-tour hors-oeuvre couvert d'une flèche carrée

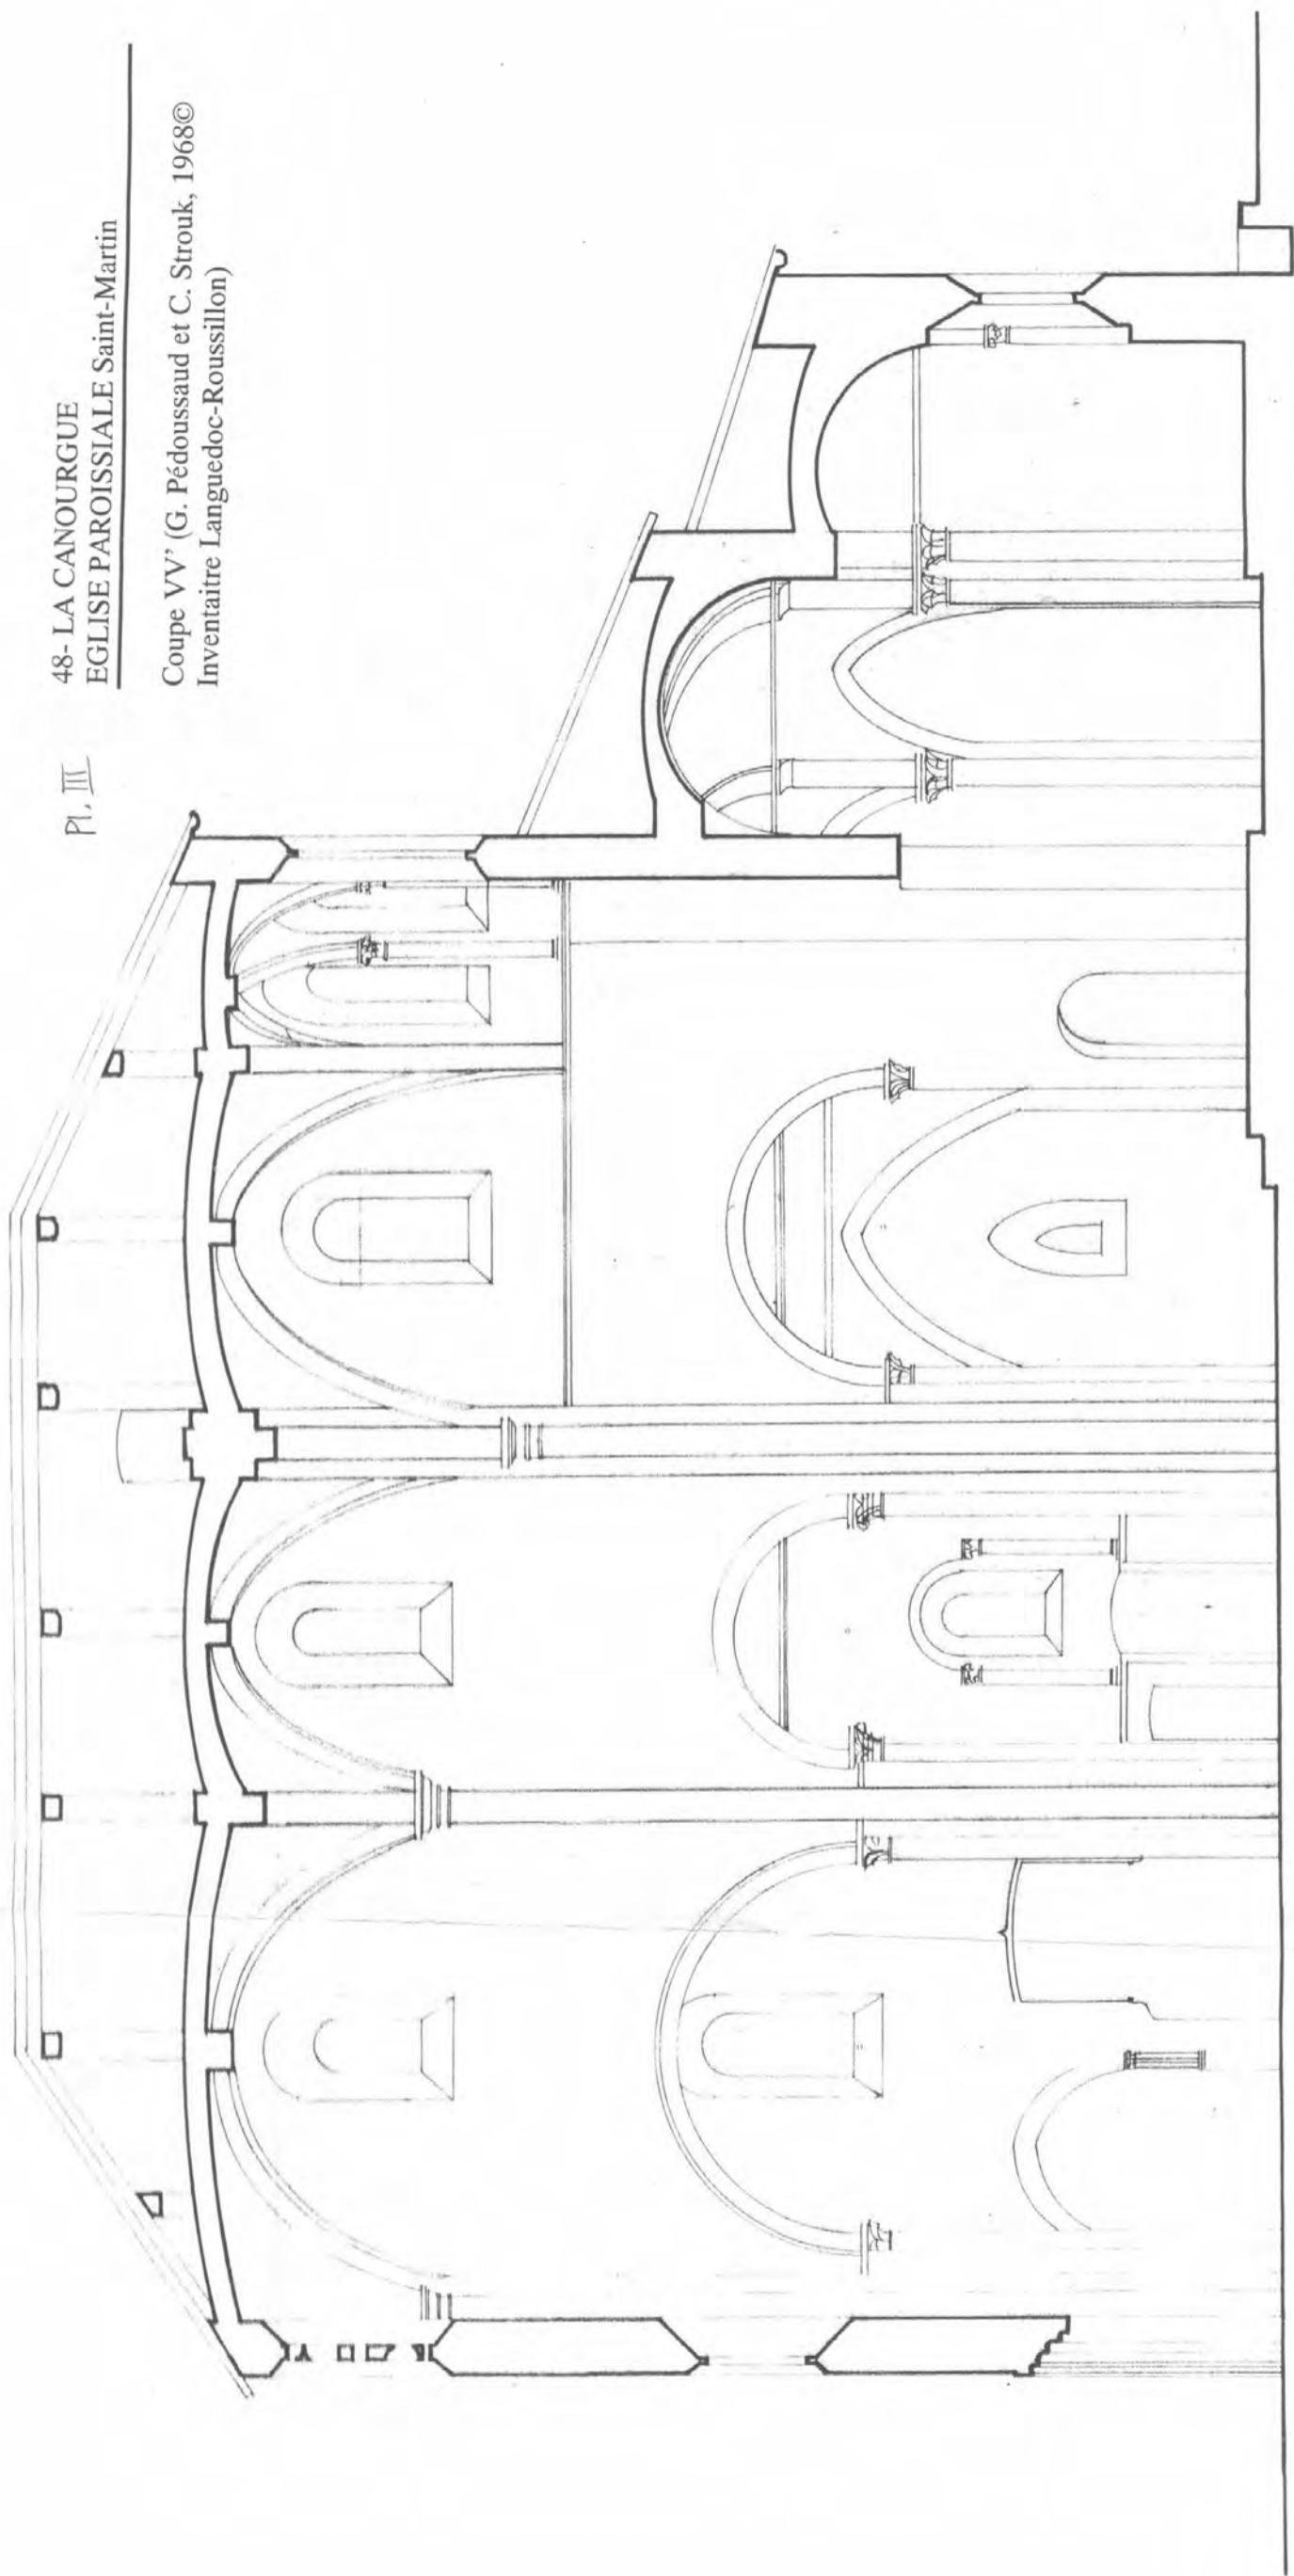
Pl. III

Coupe VV' (G. Pédoussaud et C. Strouk, 1968©
Inventaire Languedoc-Roussillon)

COUPE SUIVANT VV'

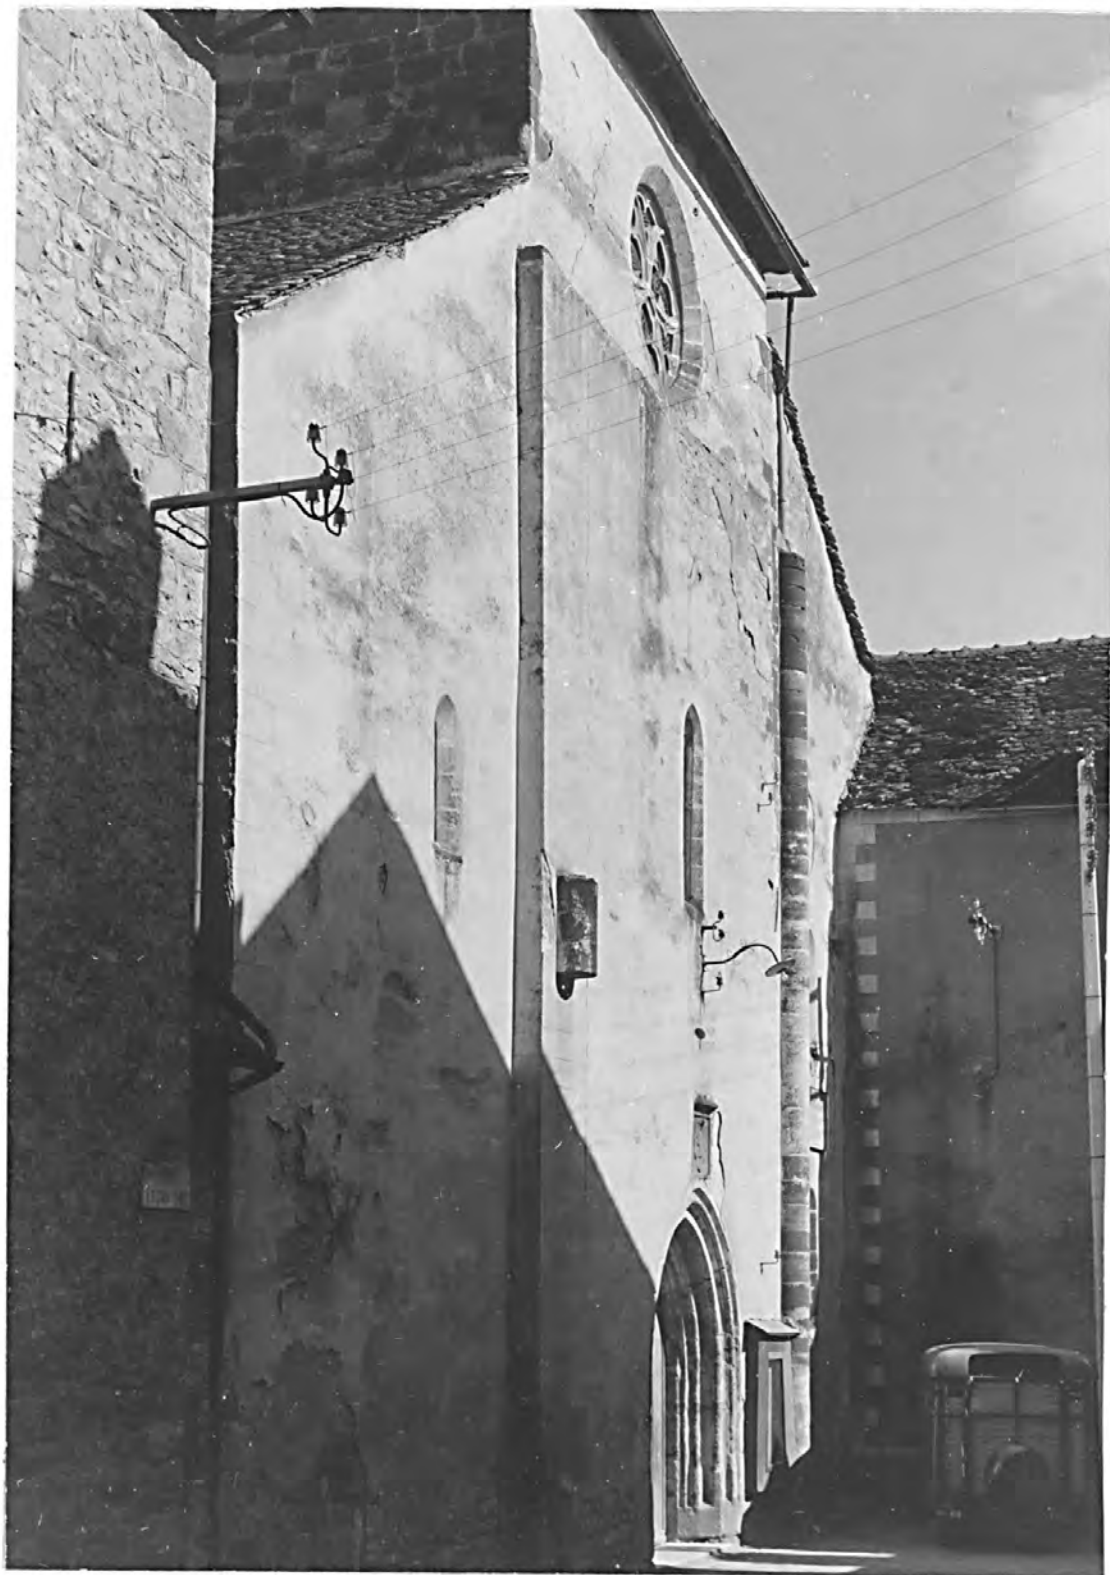
1. Elévation antérieure.

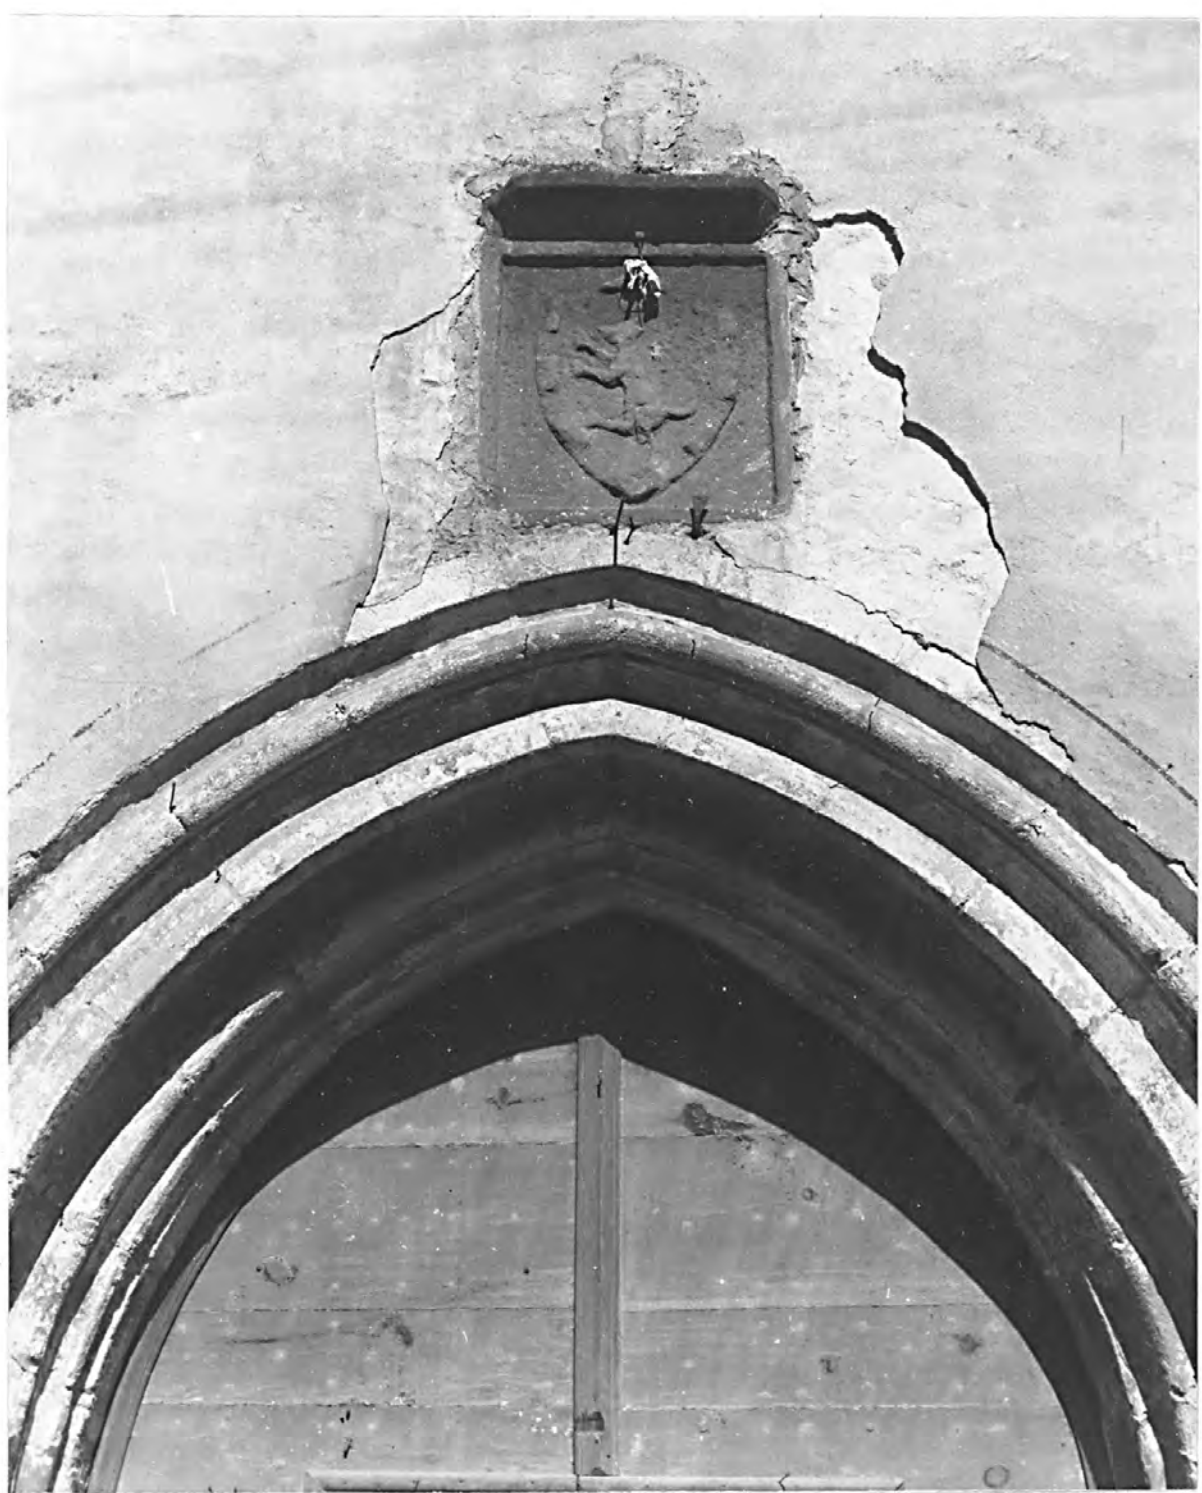
2. Elévation antérieure : détail du portail.

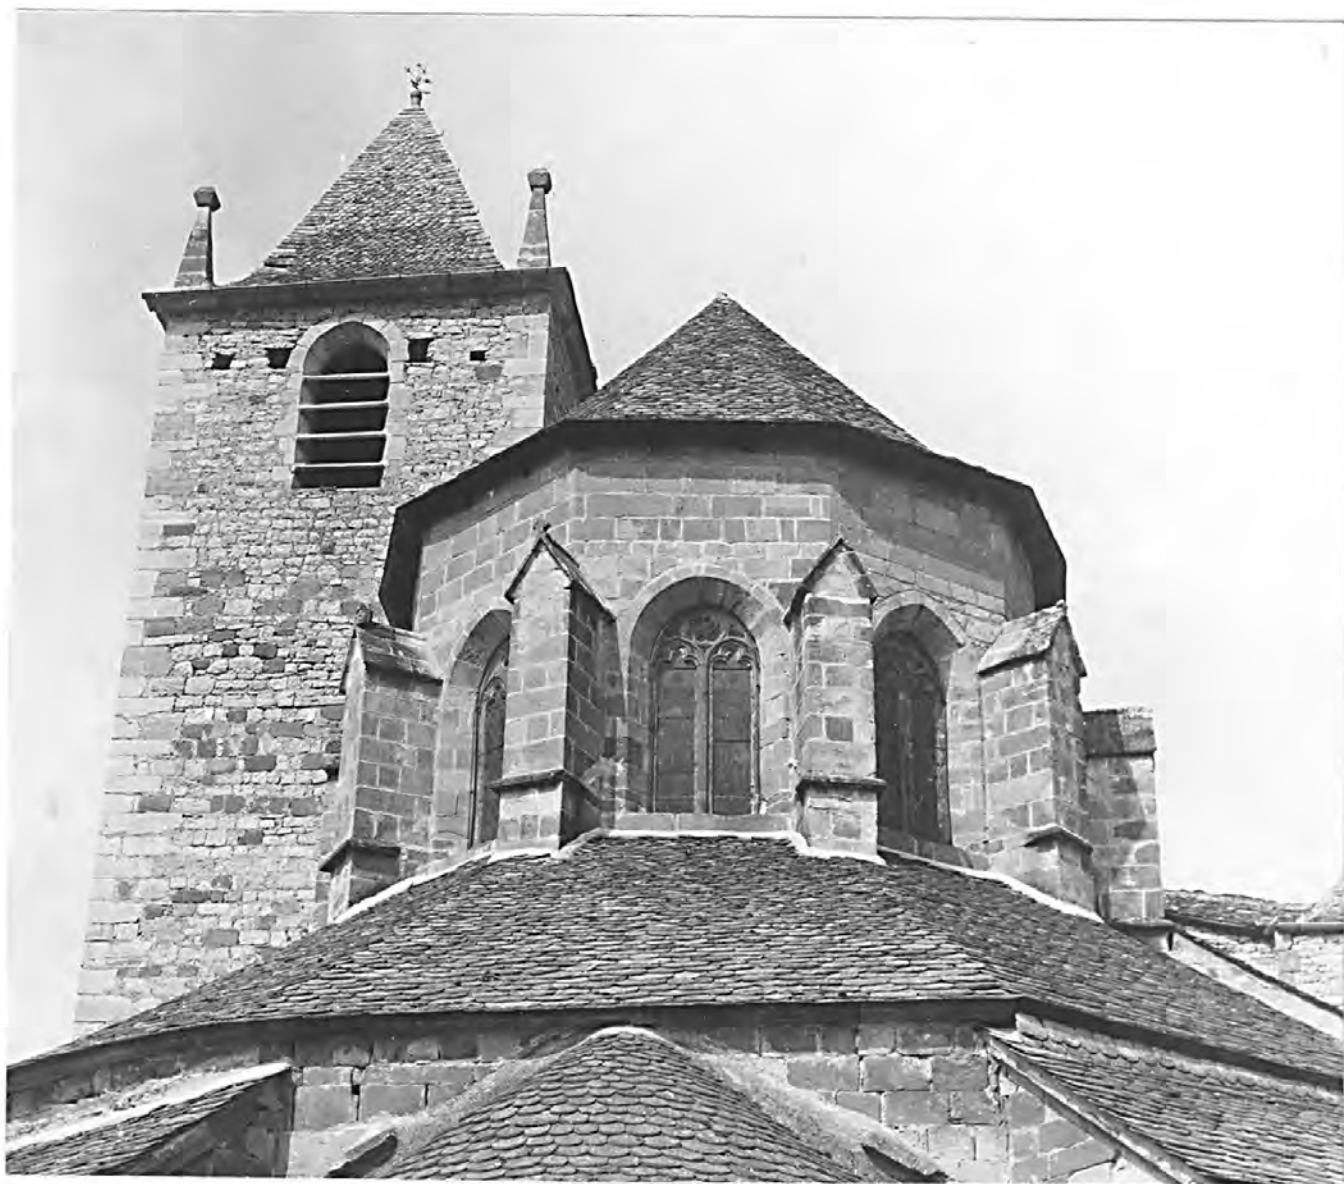
5. L'abside, vue de l'Est.

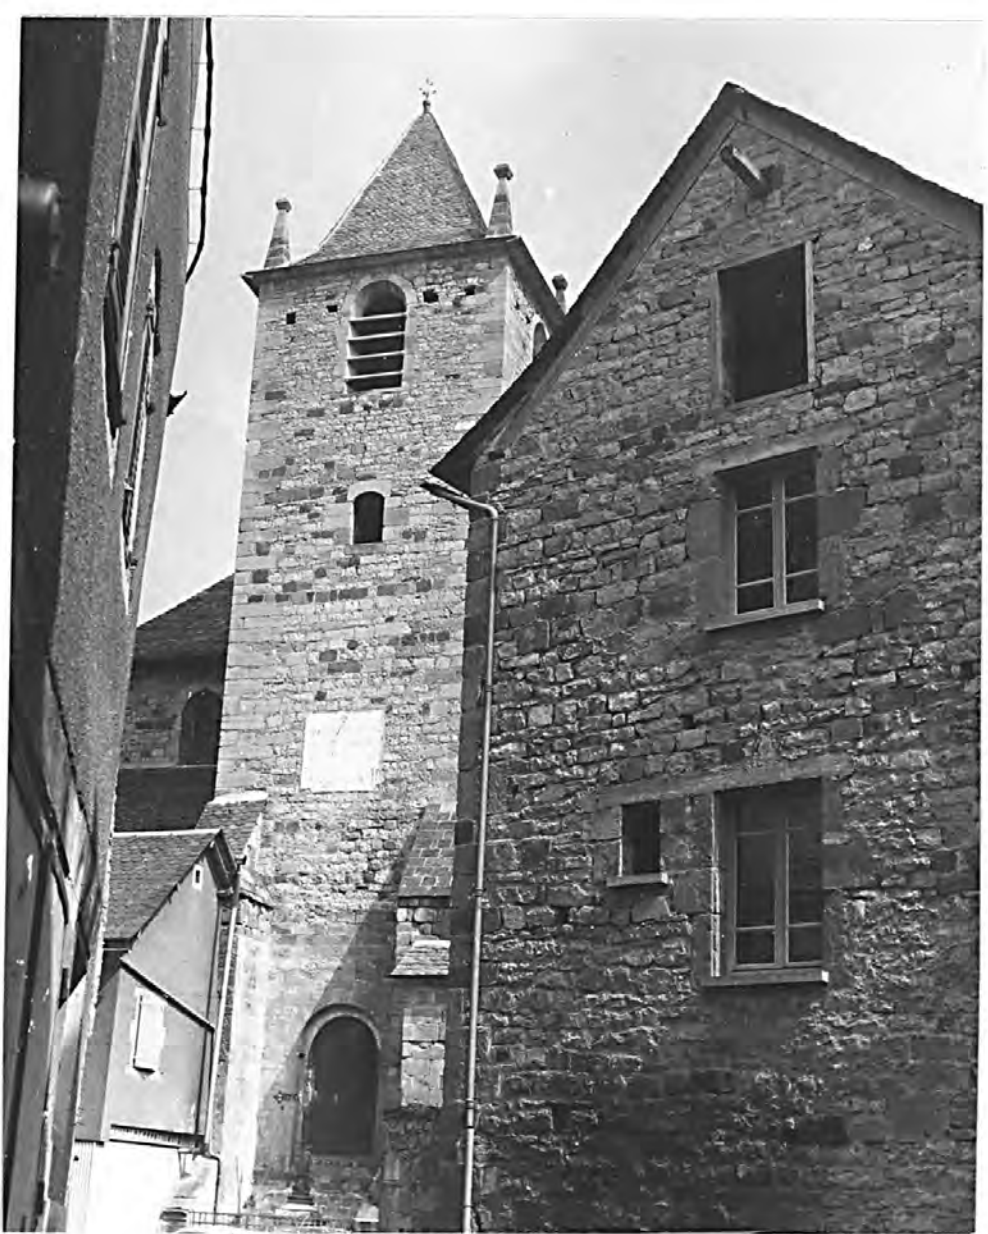
6 Elévation Sud du clocher .

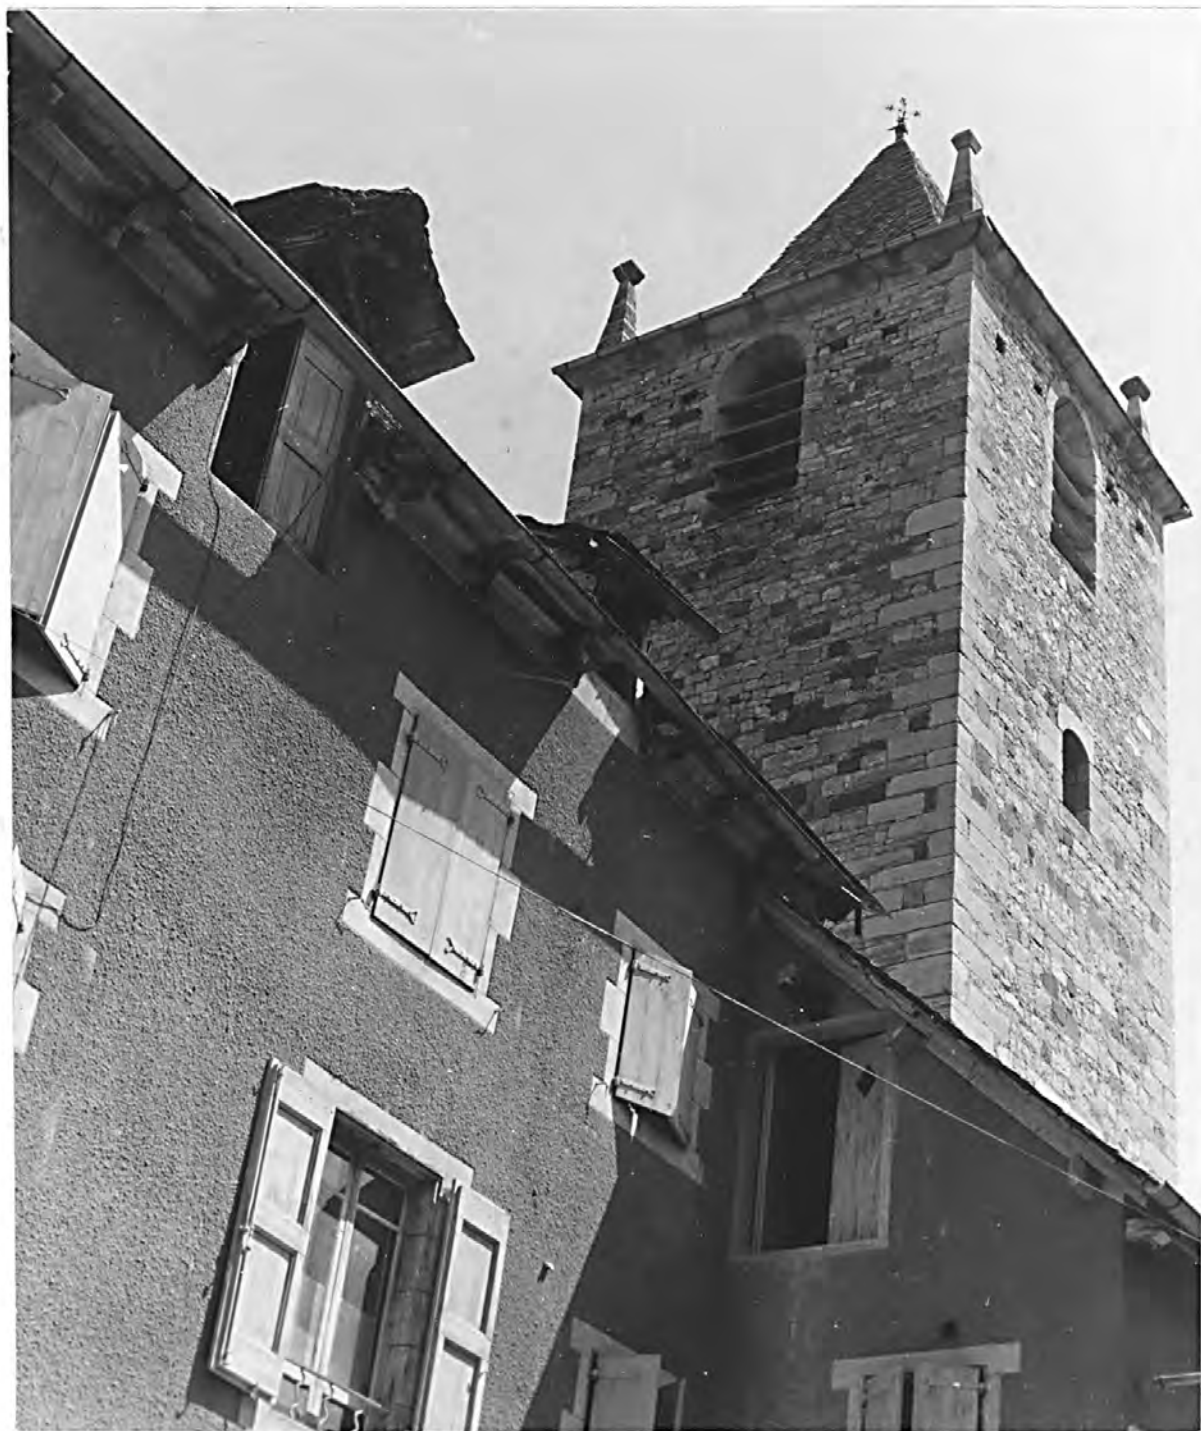
7 Le clocher.

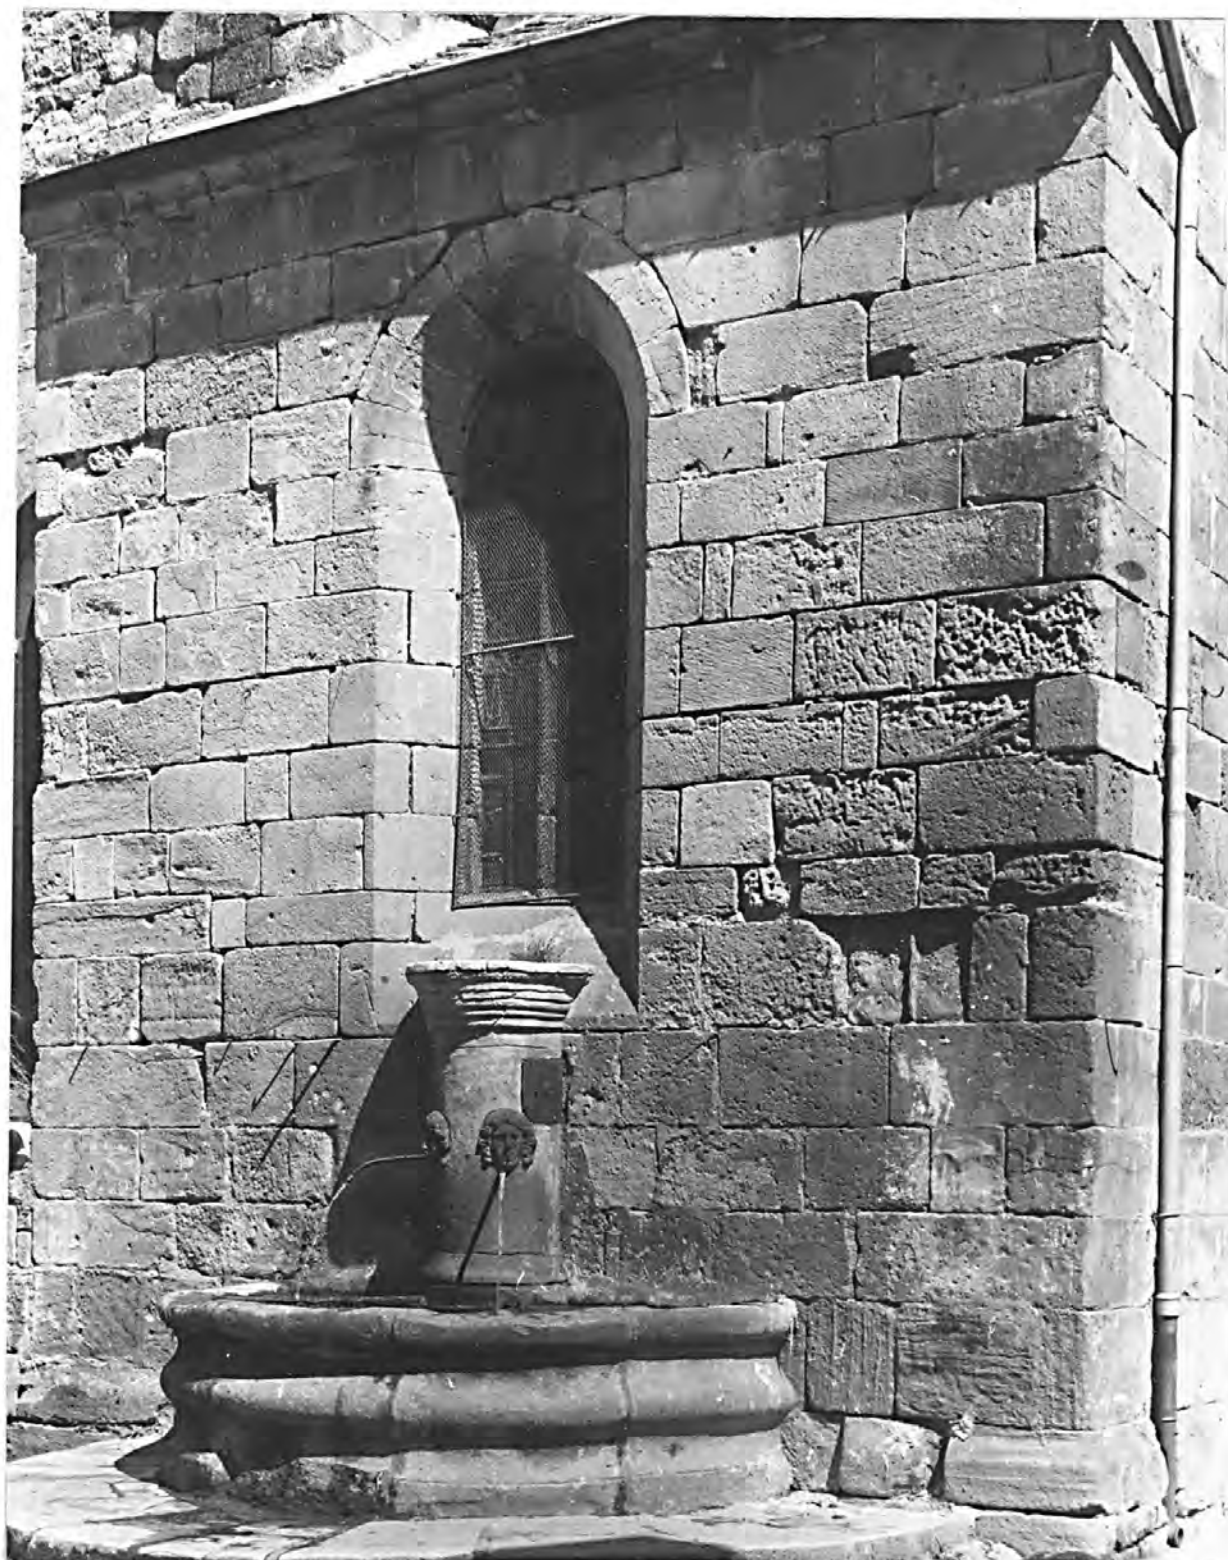
8- Première chapelle Sud : élévation extérieure.

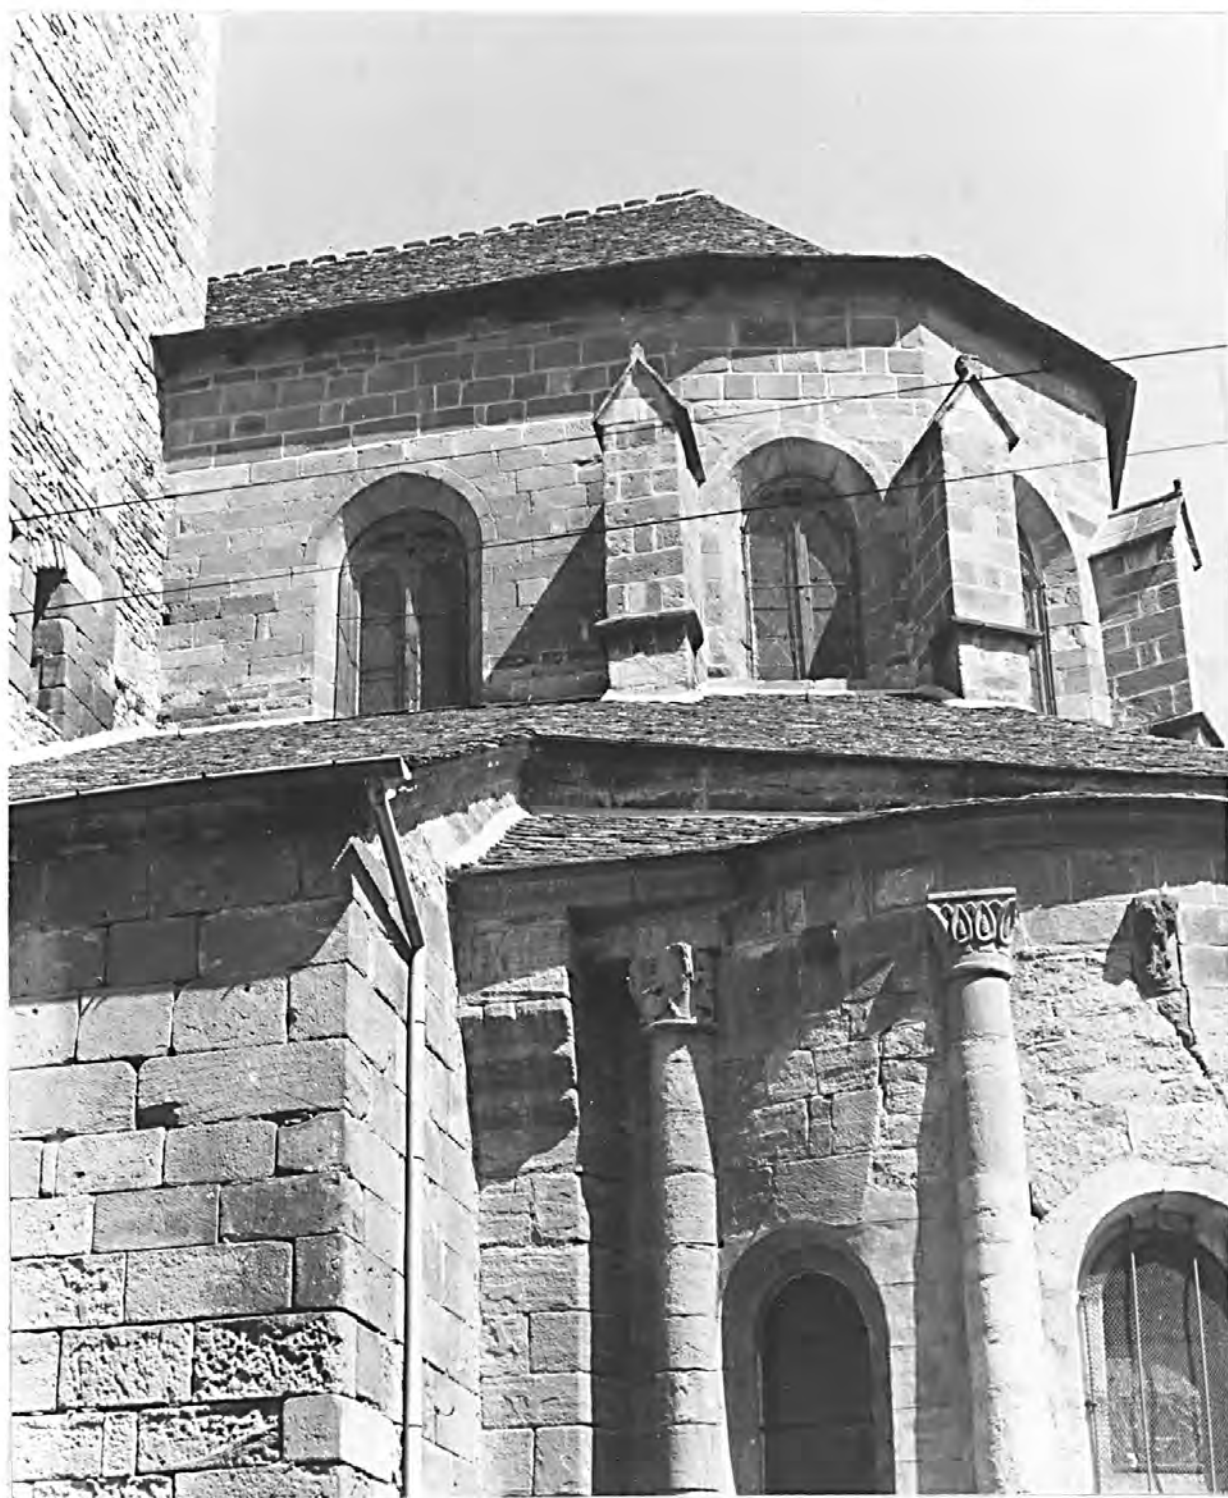
9. Abside : élévation Sud.

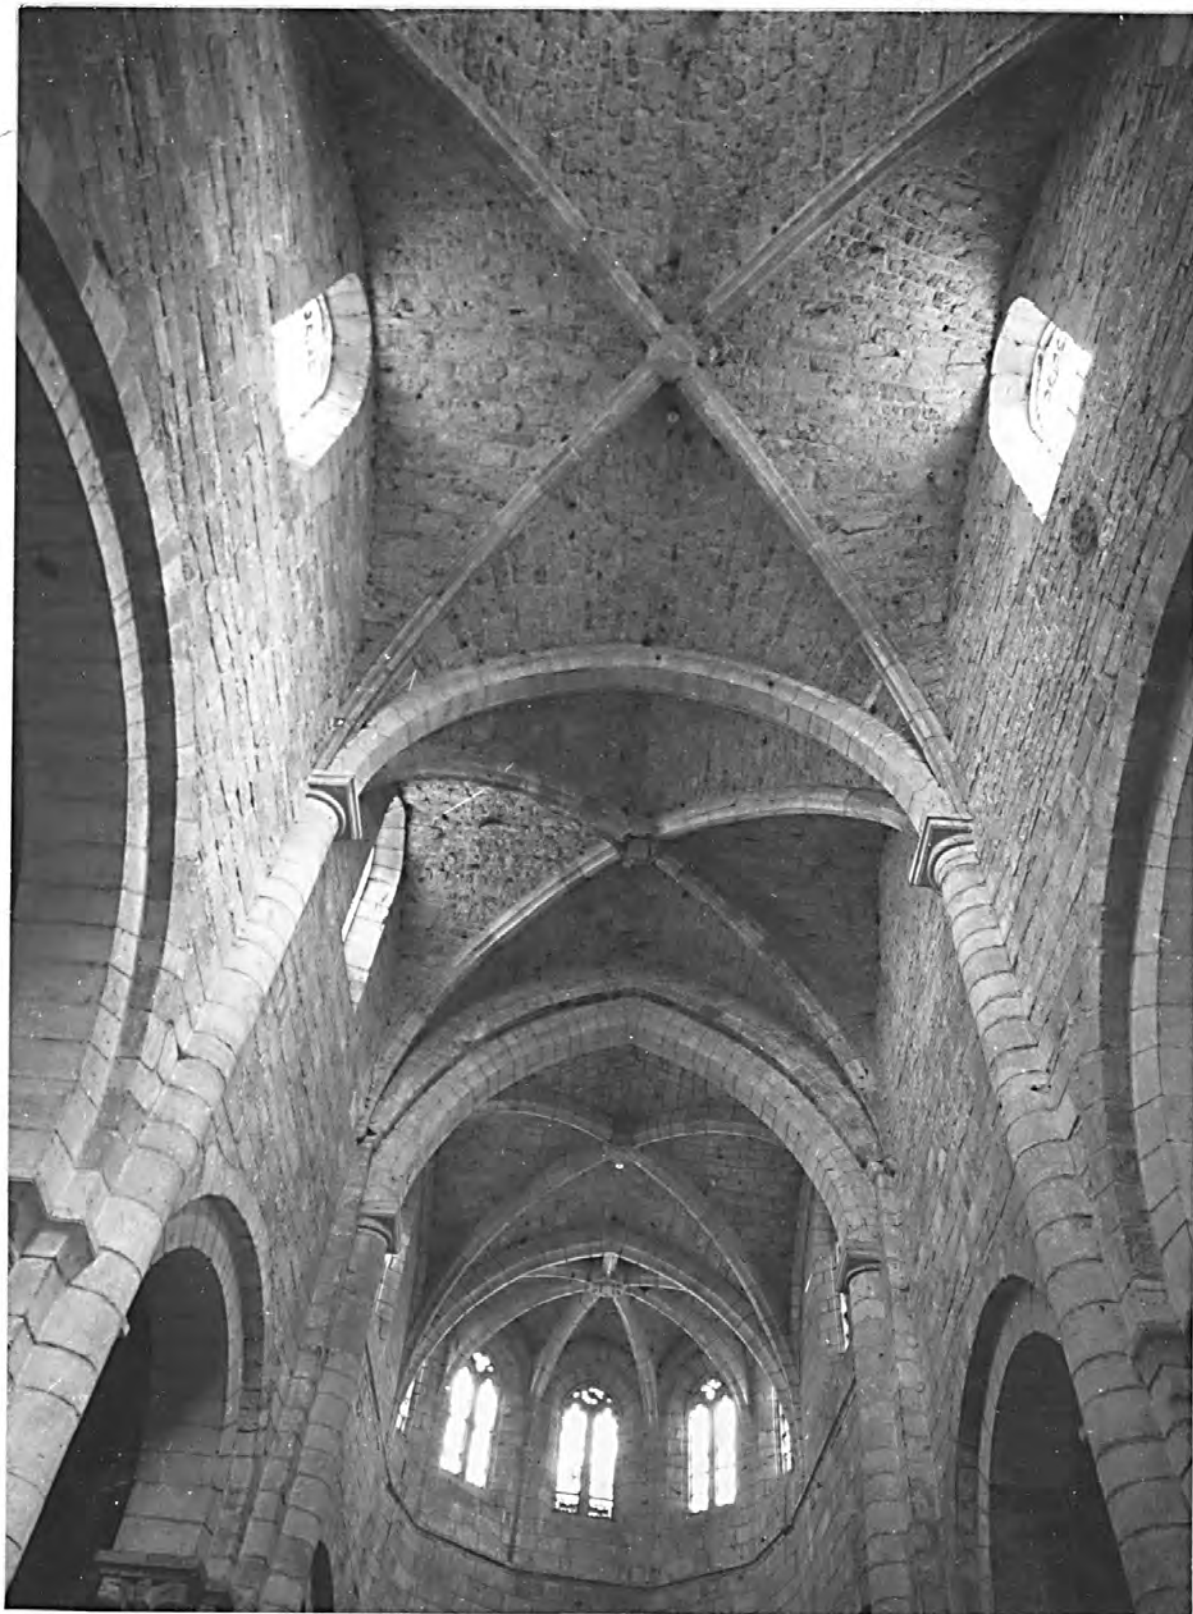
20 - Voûtement de la nef et du choeur, vu de l'Ouest.

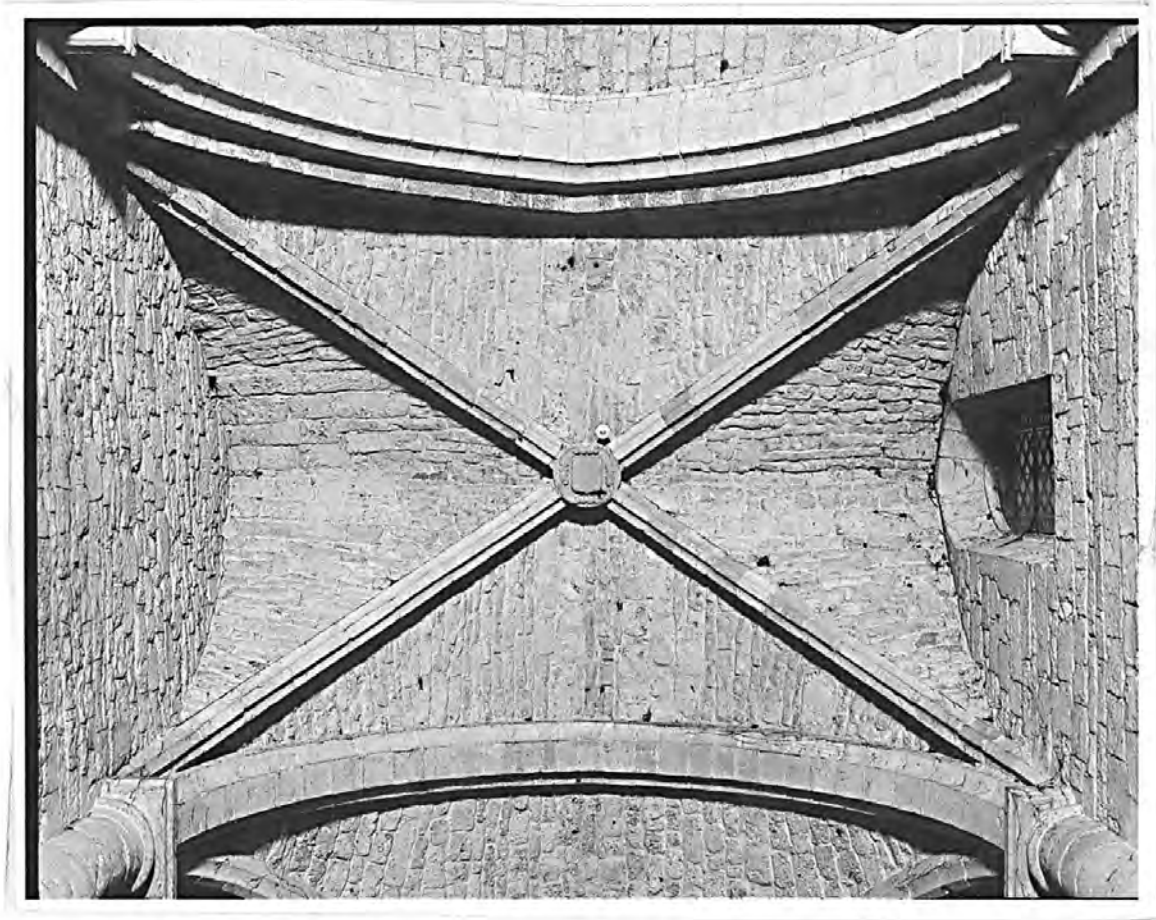
22 - Vue de la voûte de la travée droite du choeur

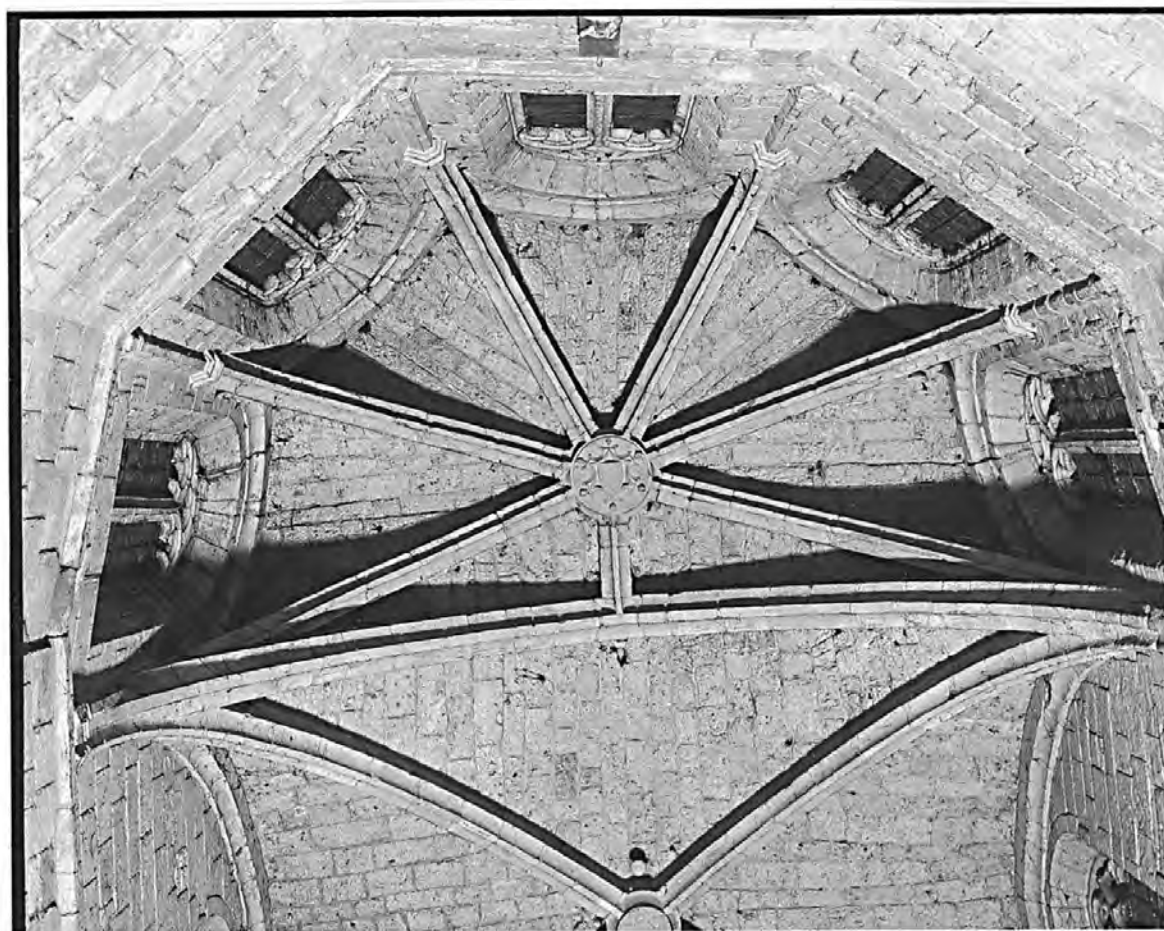
23 - Vue d'ensemble de la voûte de l'abside
