Localisation : 48 Référence : IA48000178
 Aire d'étude : La Canourgue
 Commune : La Canourgue
 Lieu-dit : La Canourgue
 Titre courant : **église paroissiale Saint-Martin, ancien monastère de bénédictins**
 Dénomination : église paroissiale
 Destinataire : de bénédictins
 Vocabulaire : Saint-Martin

Localisation	: 48 - La Canourgue	Réf. : IA48000178
Lieu-dit	: La Canourgue	
Titre courant	: église paroissiale Saint-Martin, ancien monastère de bénédictins	
Dénomination	: église paroissiale

49 LA CANOURGUD
EGLISE PAROISSIALE Saint-Martin

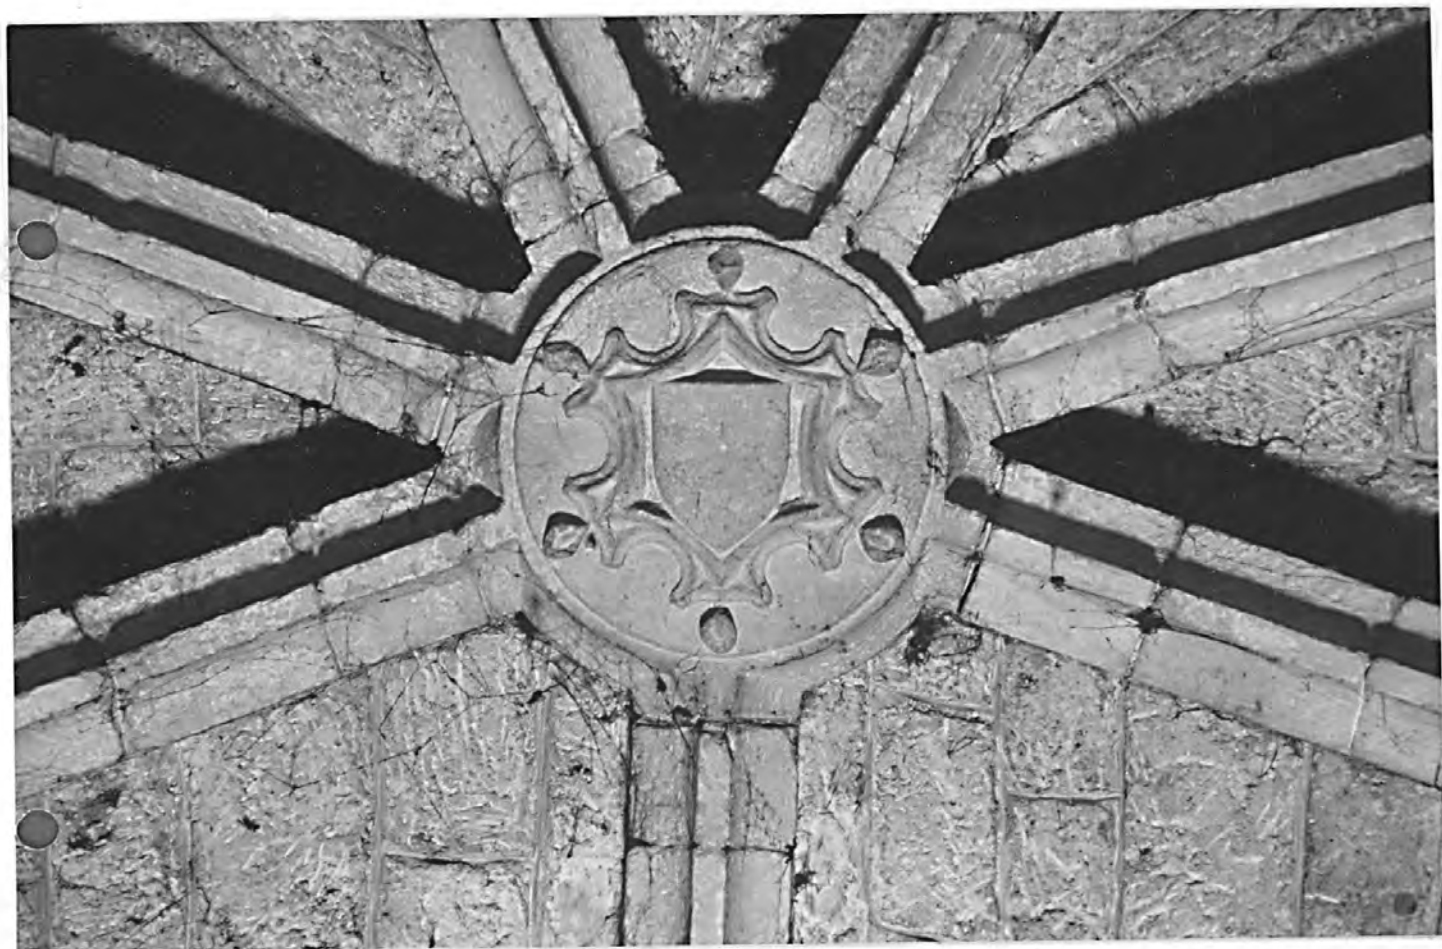
24 - Détail de la voûte de l'abside : clef ornée d'un blason

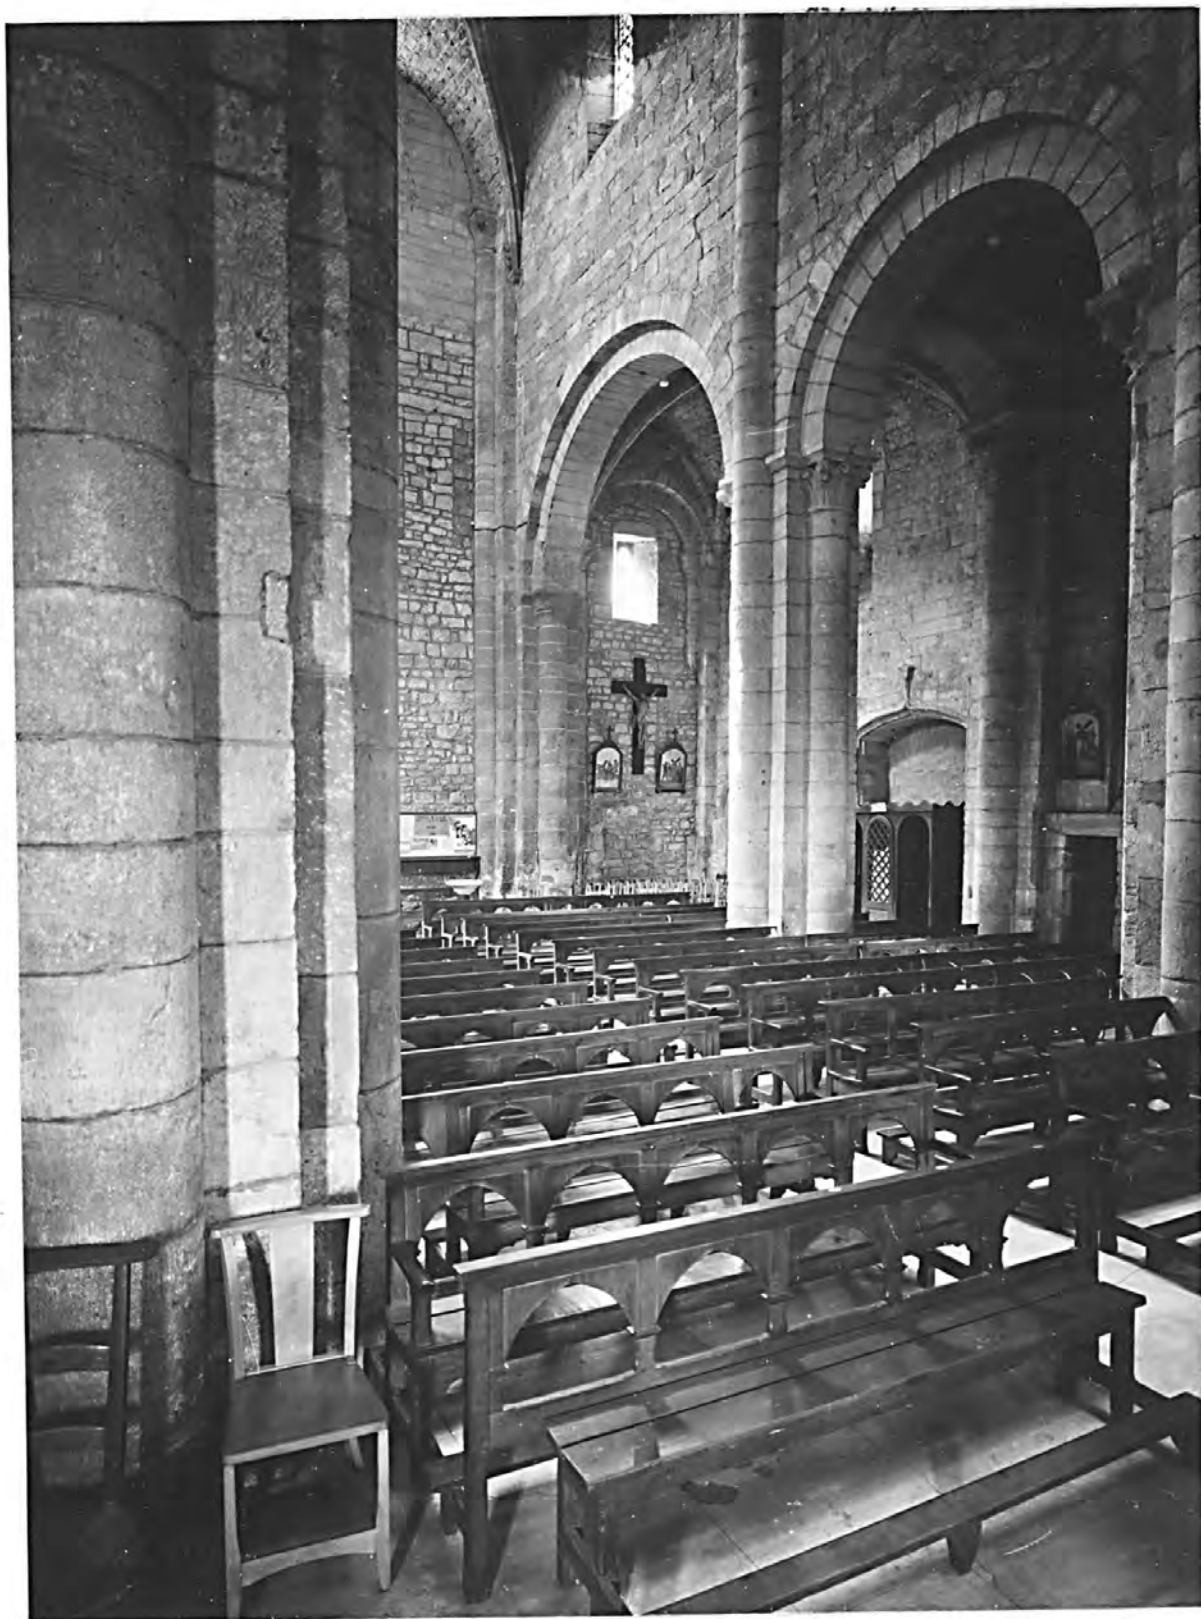
29- Grandes arcades des deux premières travées, vues du Sud-Est.
Ph. Inv. 68 48 431 V

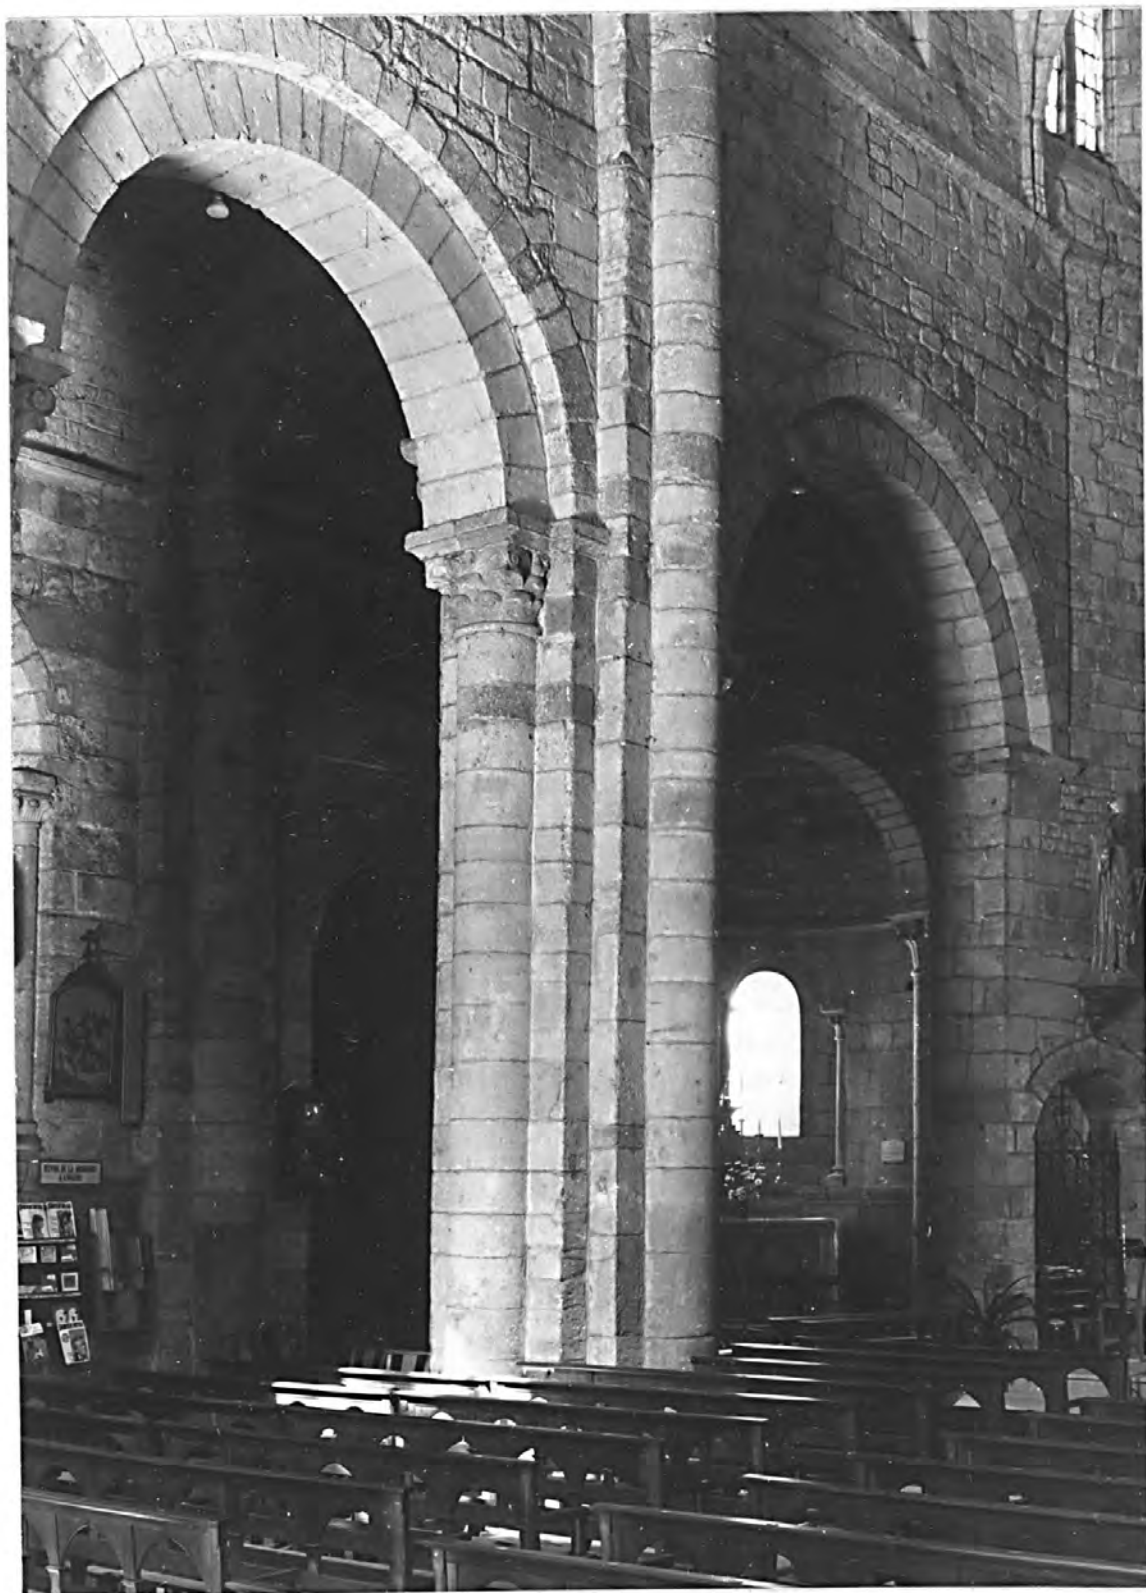
30 - Grandes arcades Nord : deuxième travée et travée de choeur.

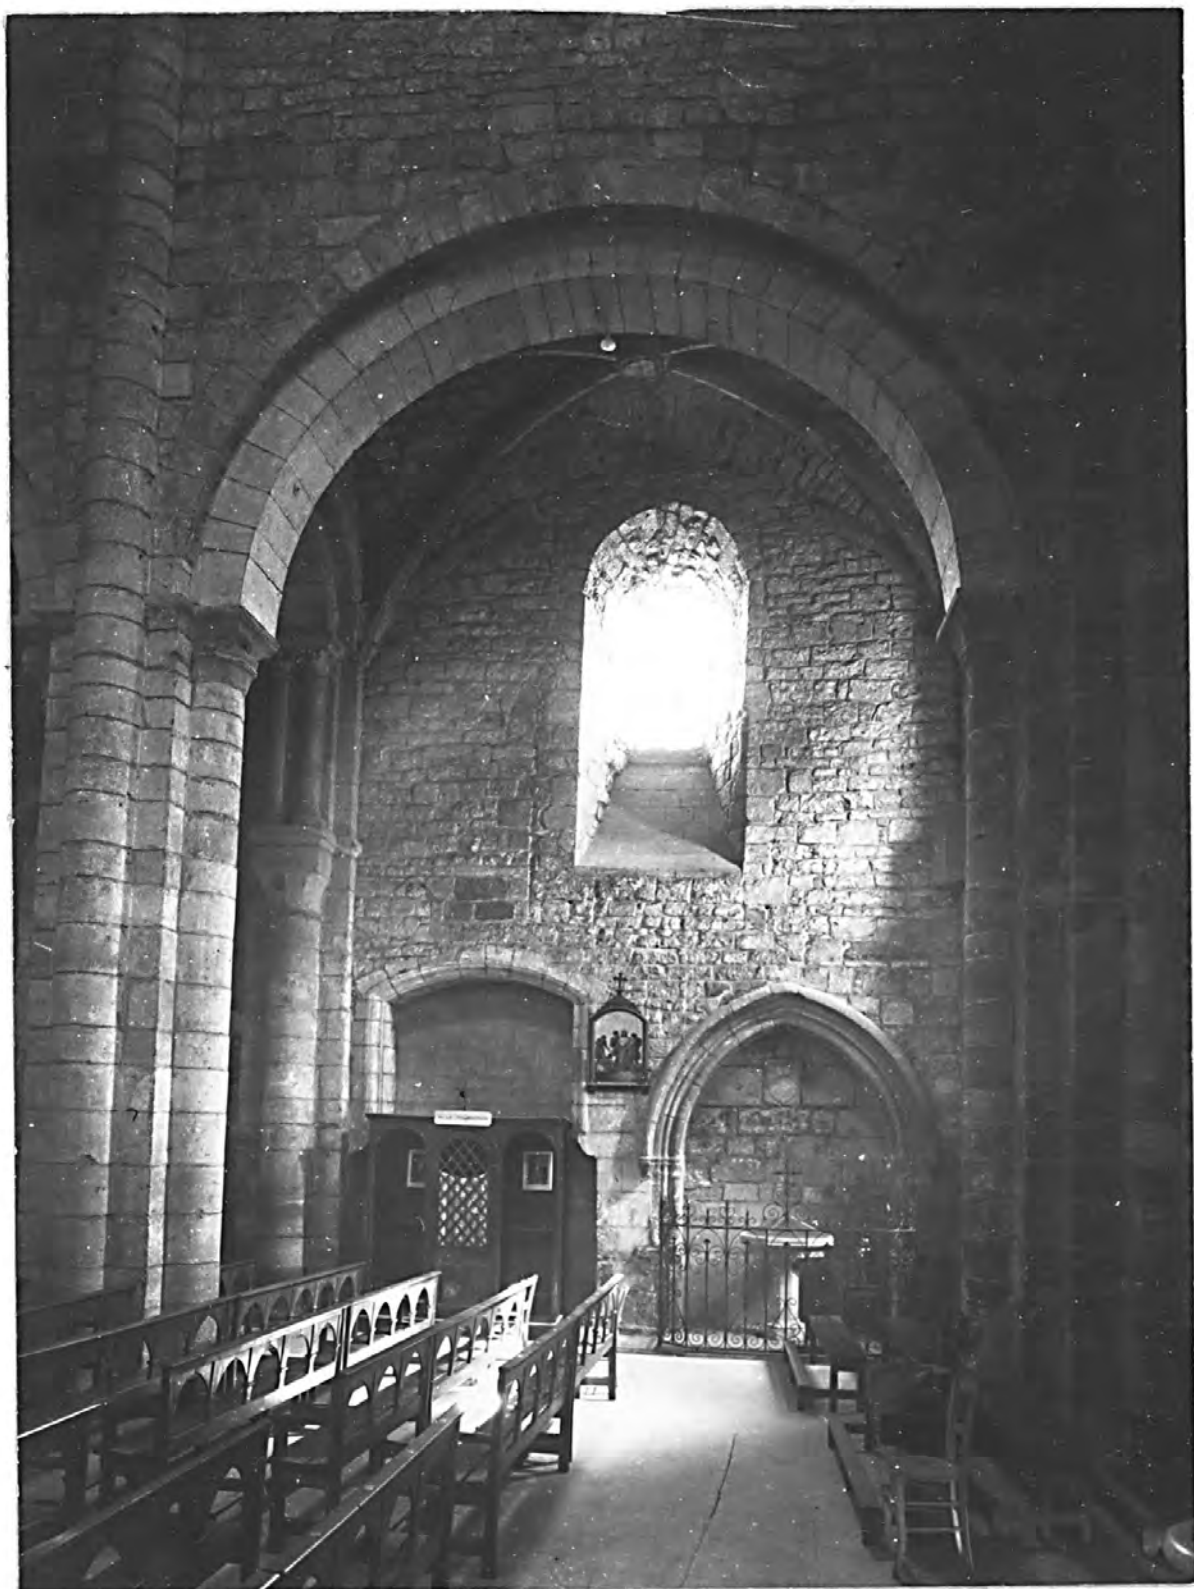
31 - Grande arcade Sud de la première travée et bas-côté Sud.

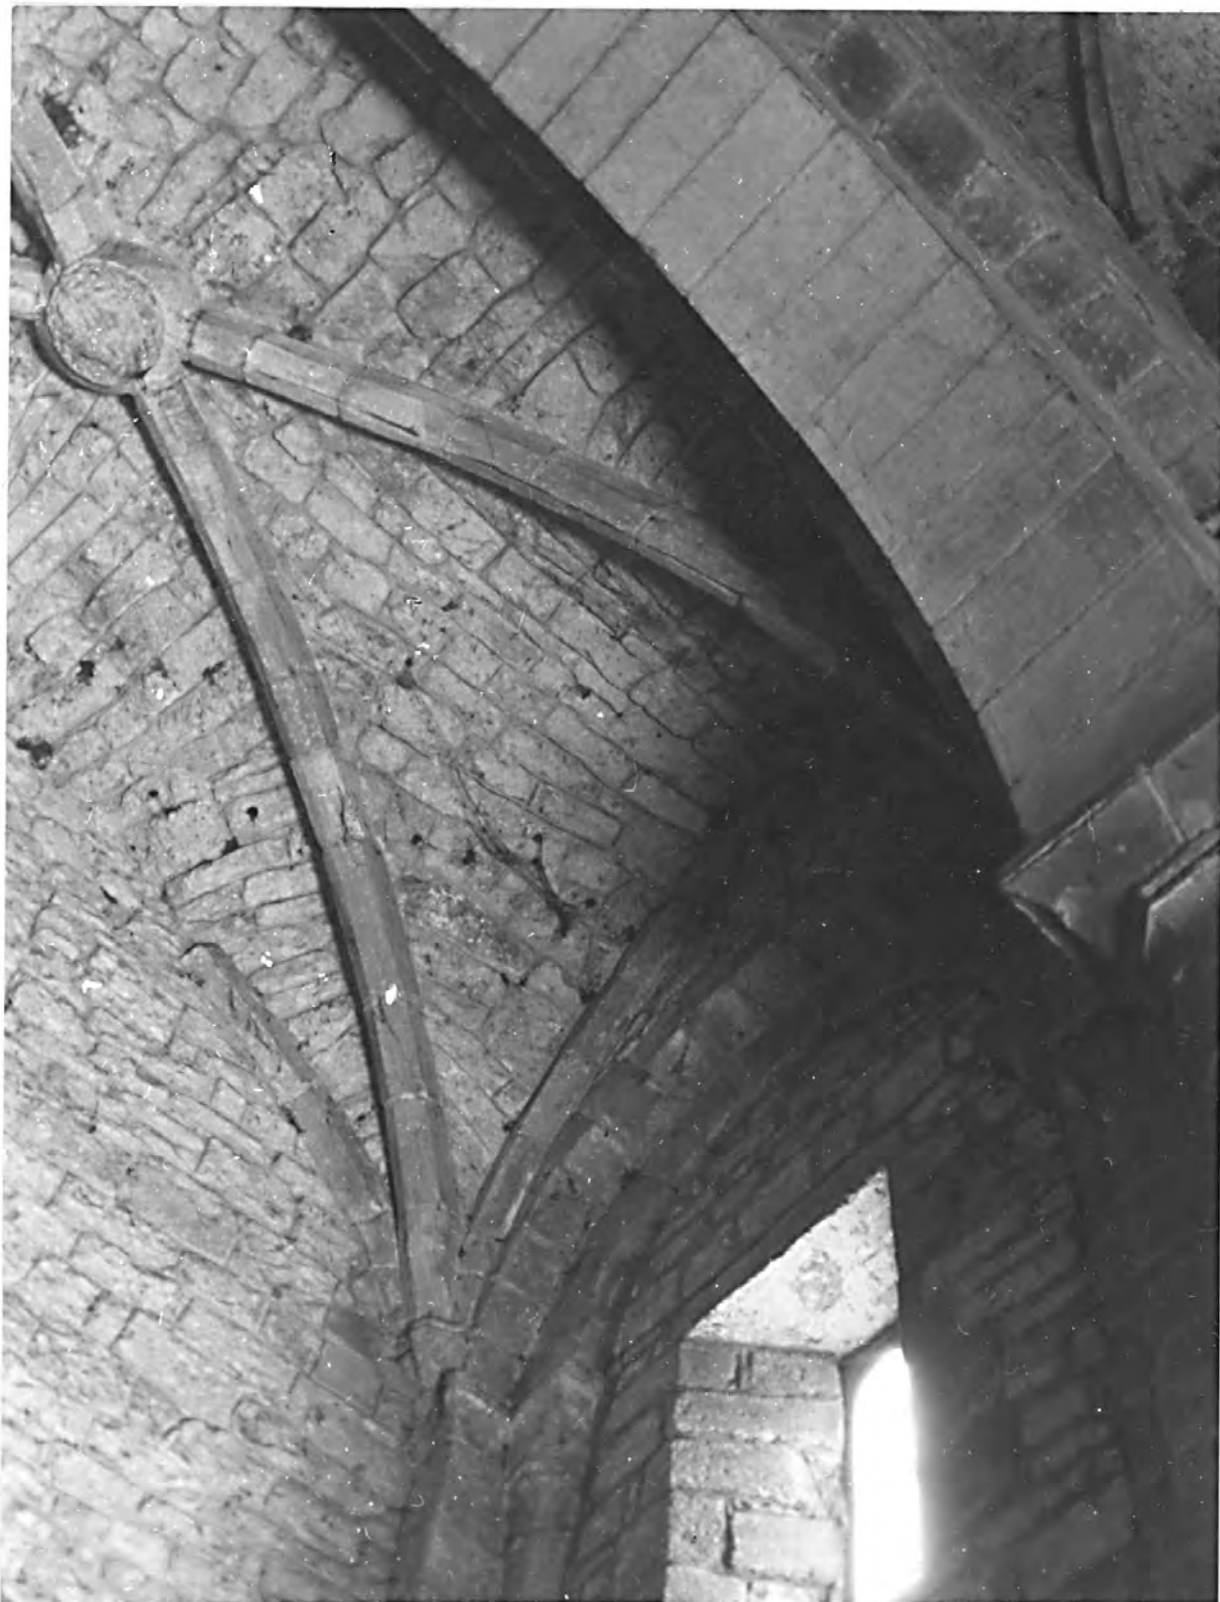
33 - Bas-côté sud, détail de la voûte de la première travée

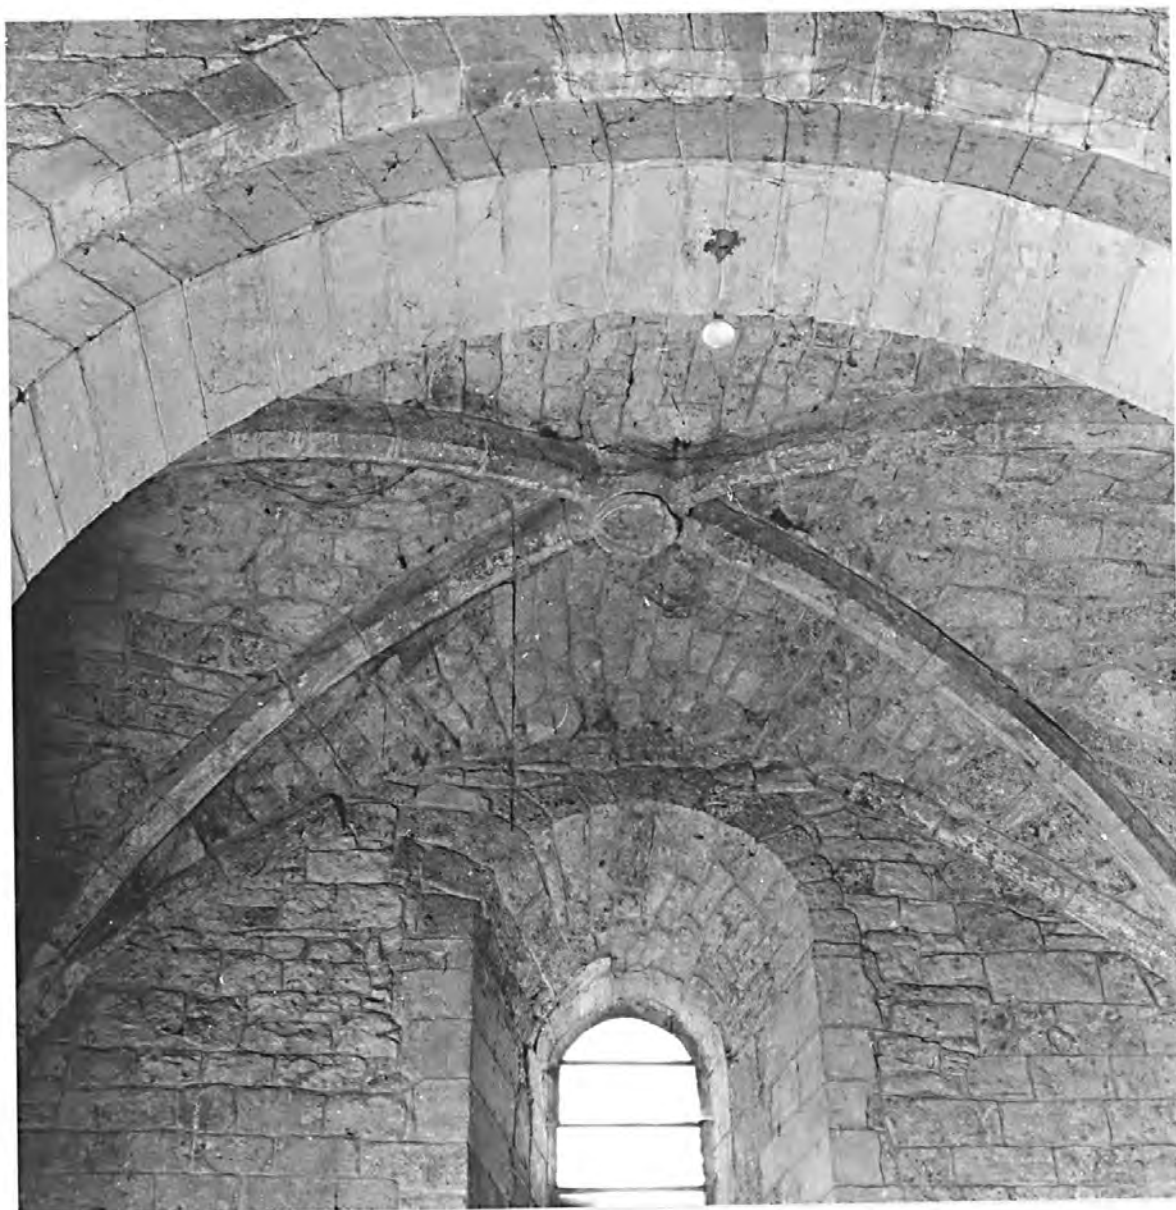
34- Bas-côté sud, détail de la voûte de la première travée

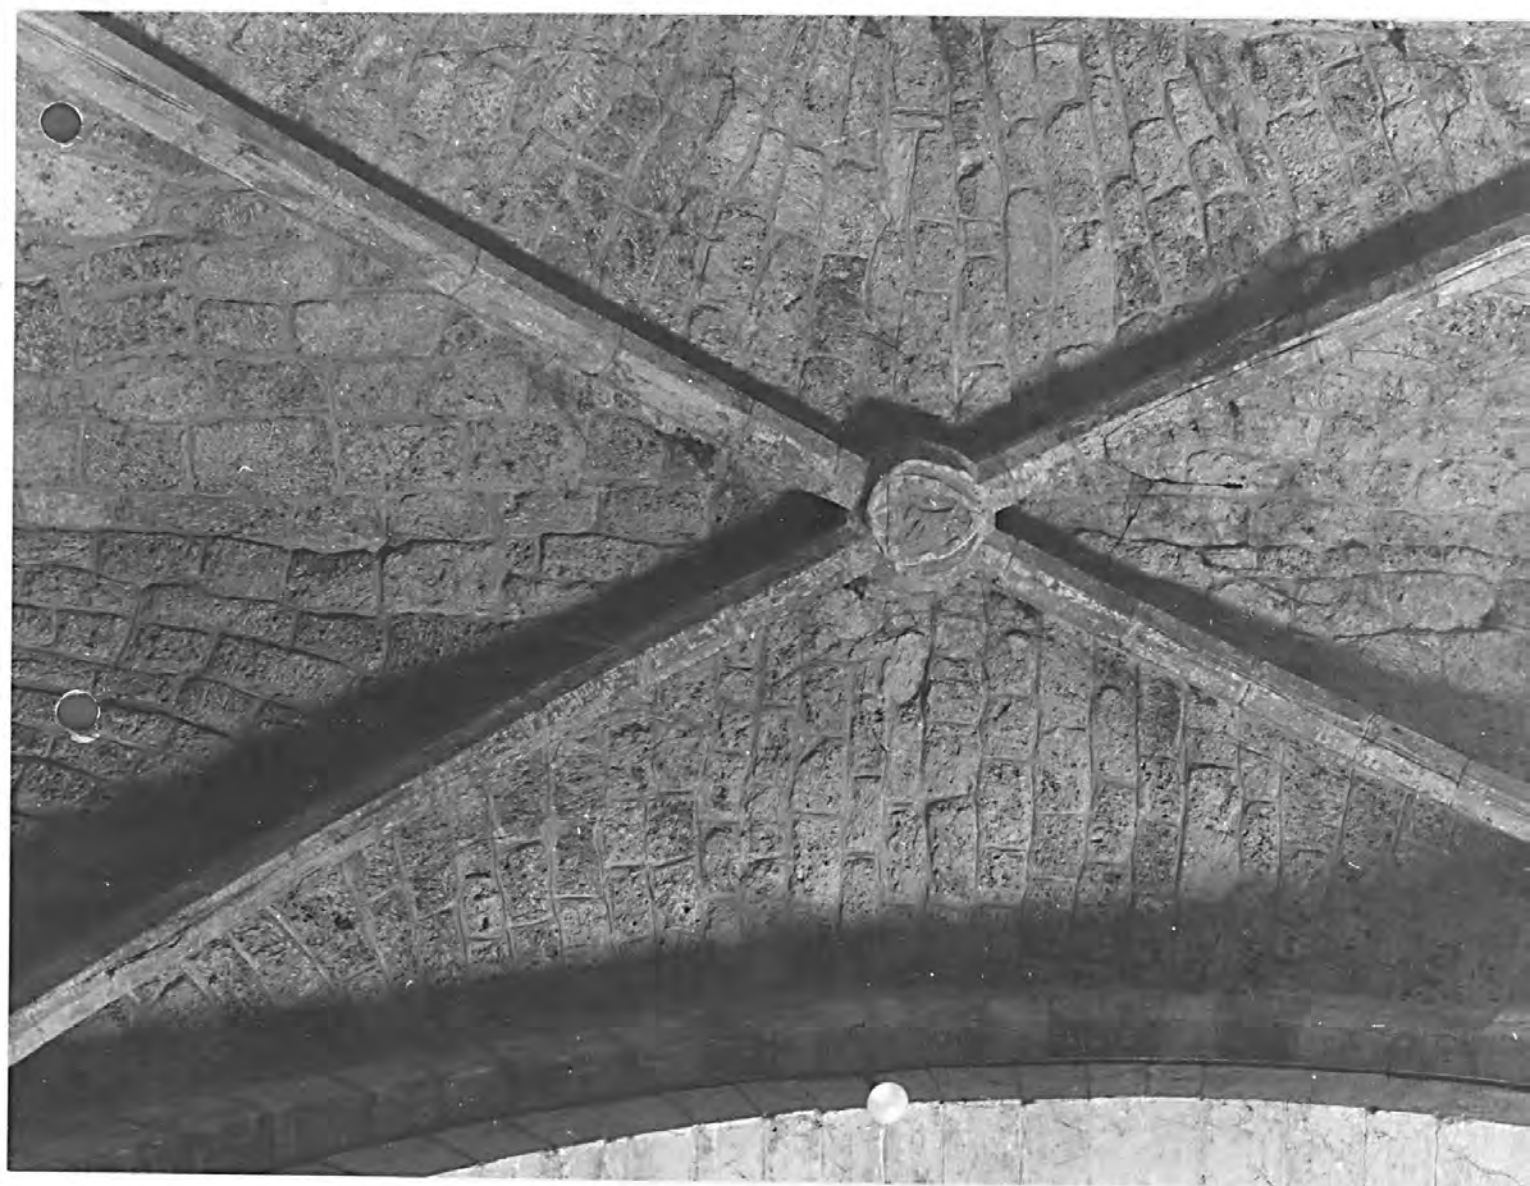
35. Bas-côté *Sud*, détail de la voûte de la première travée

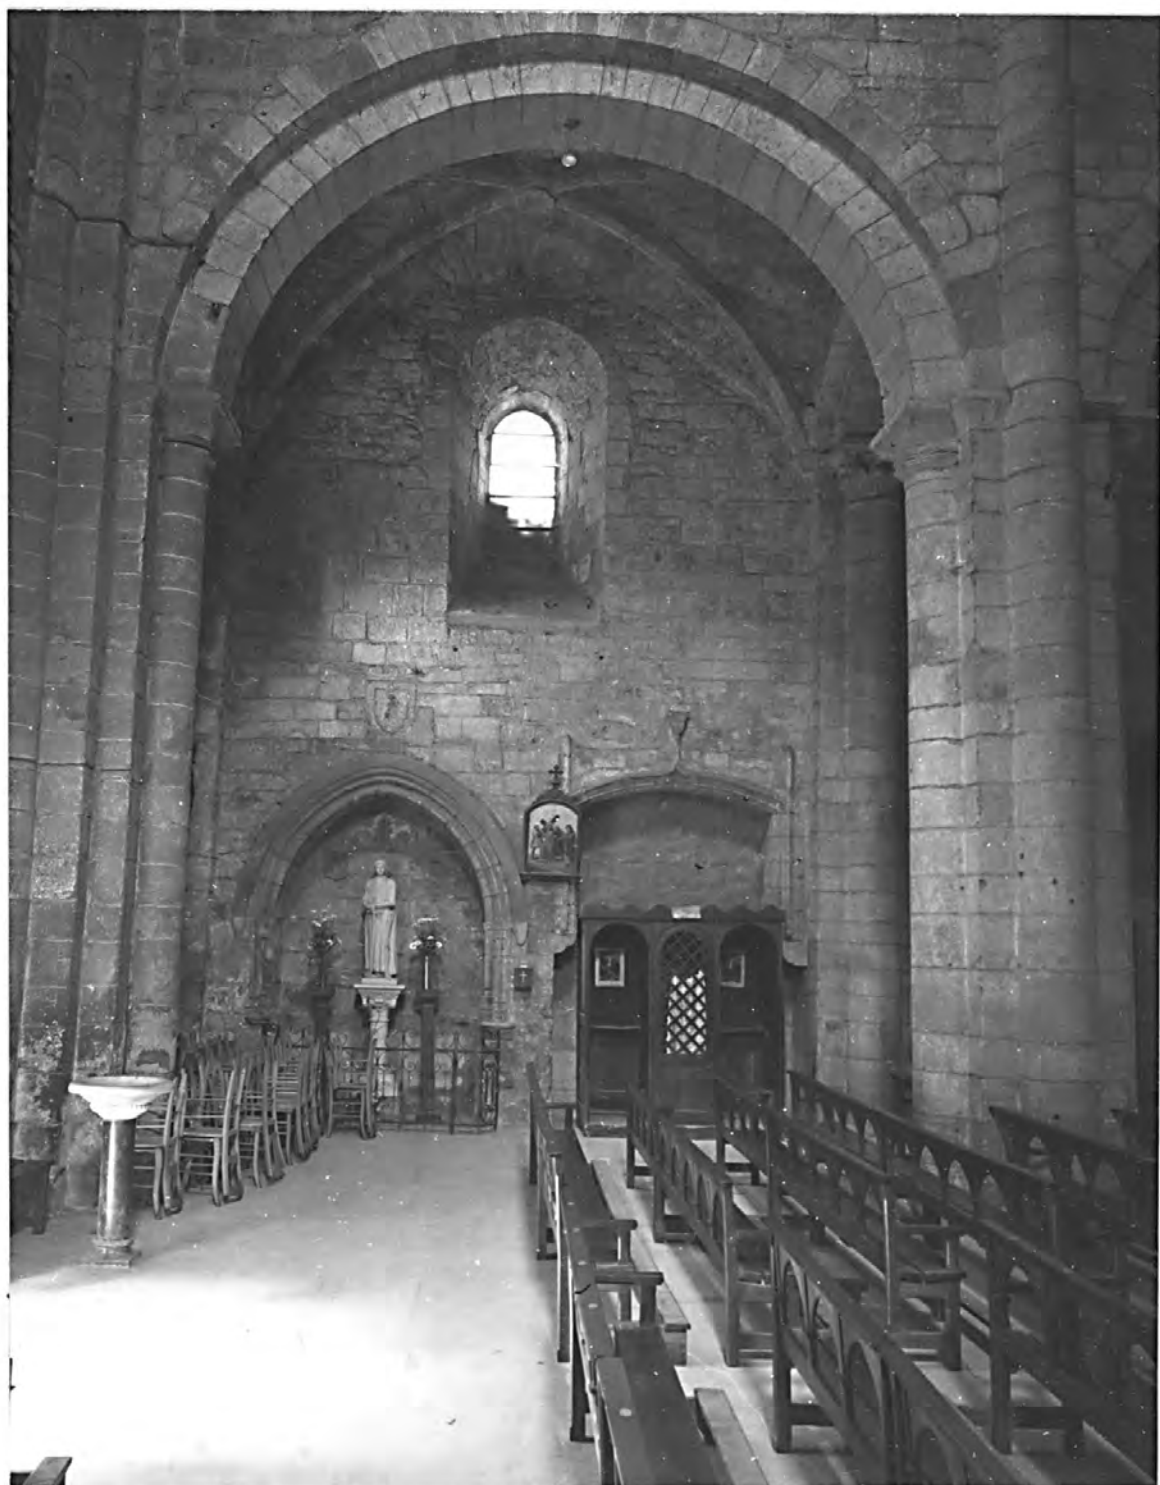
37. Elévation Nord de la nef, première grande arcade et bas-côté Nord.

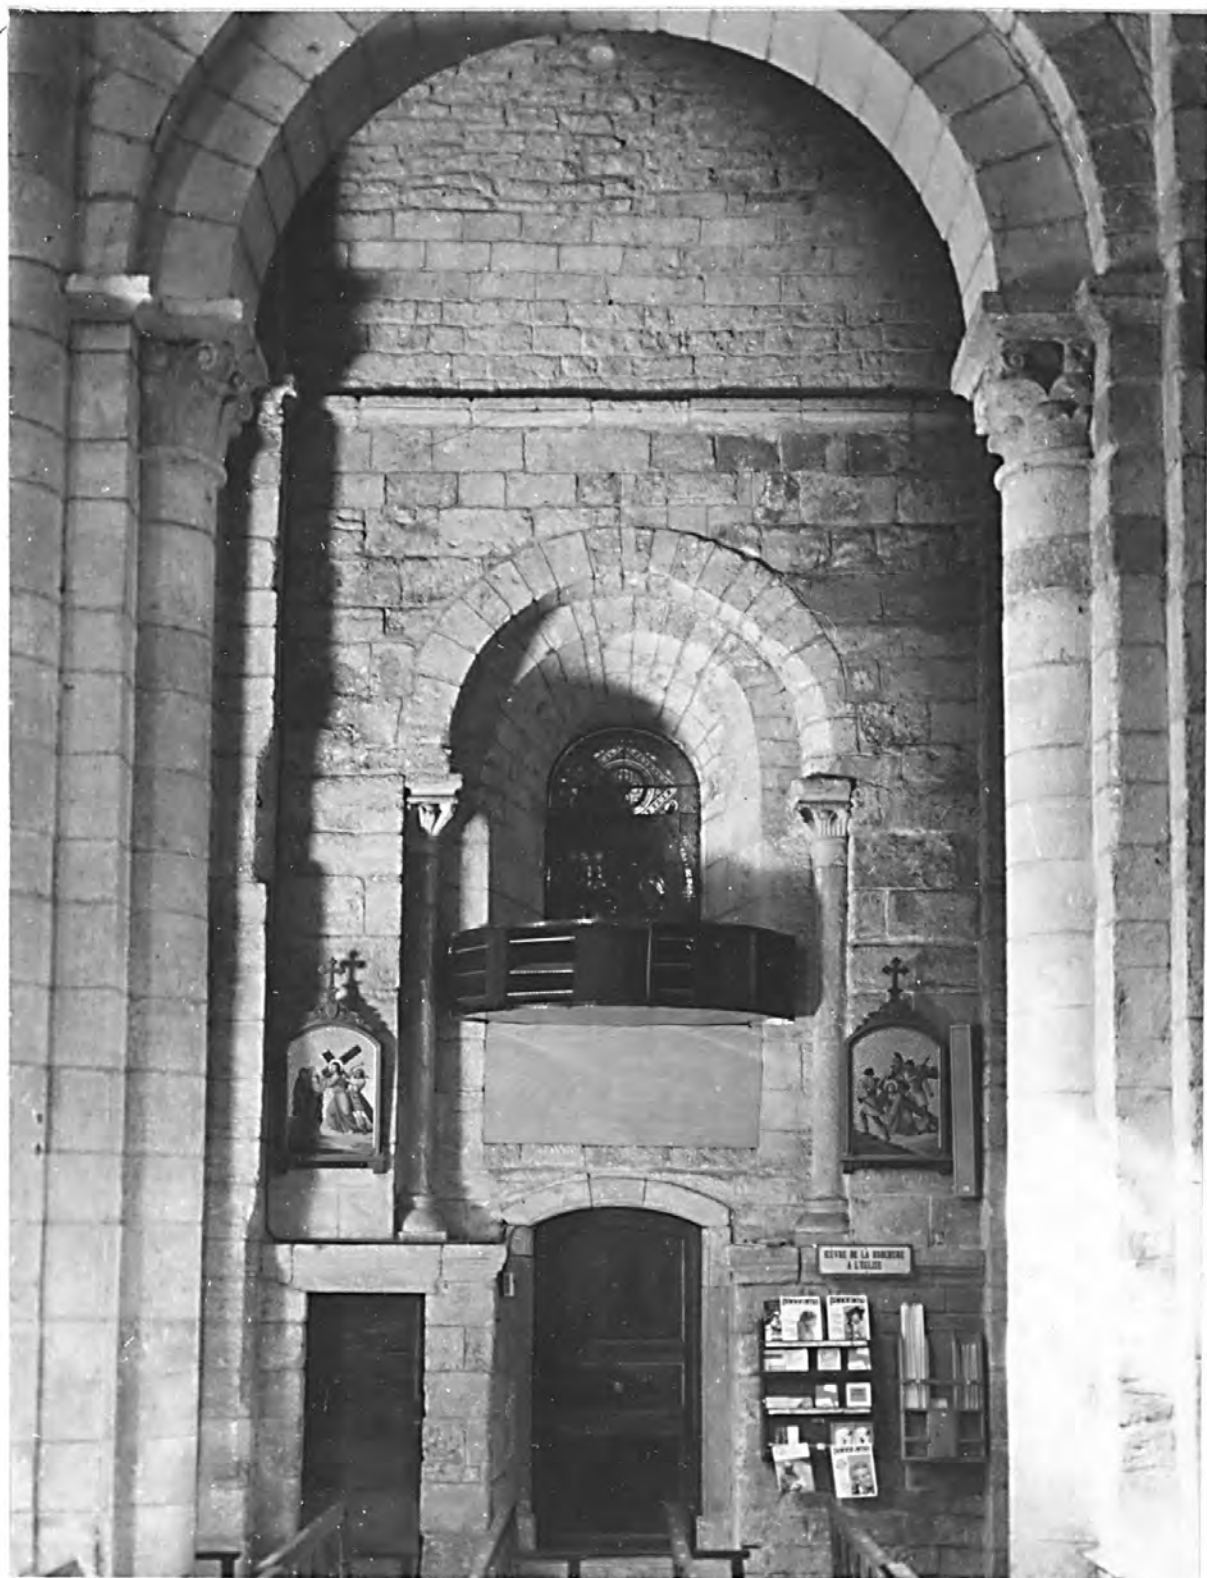
38 - Elévation Nord de la nef, deuxième grande arcade et bas-côté Nord.

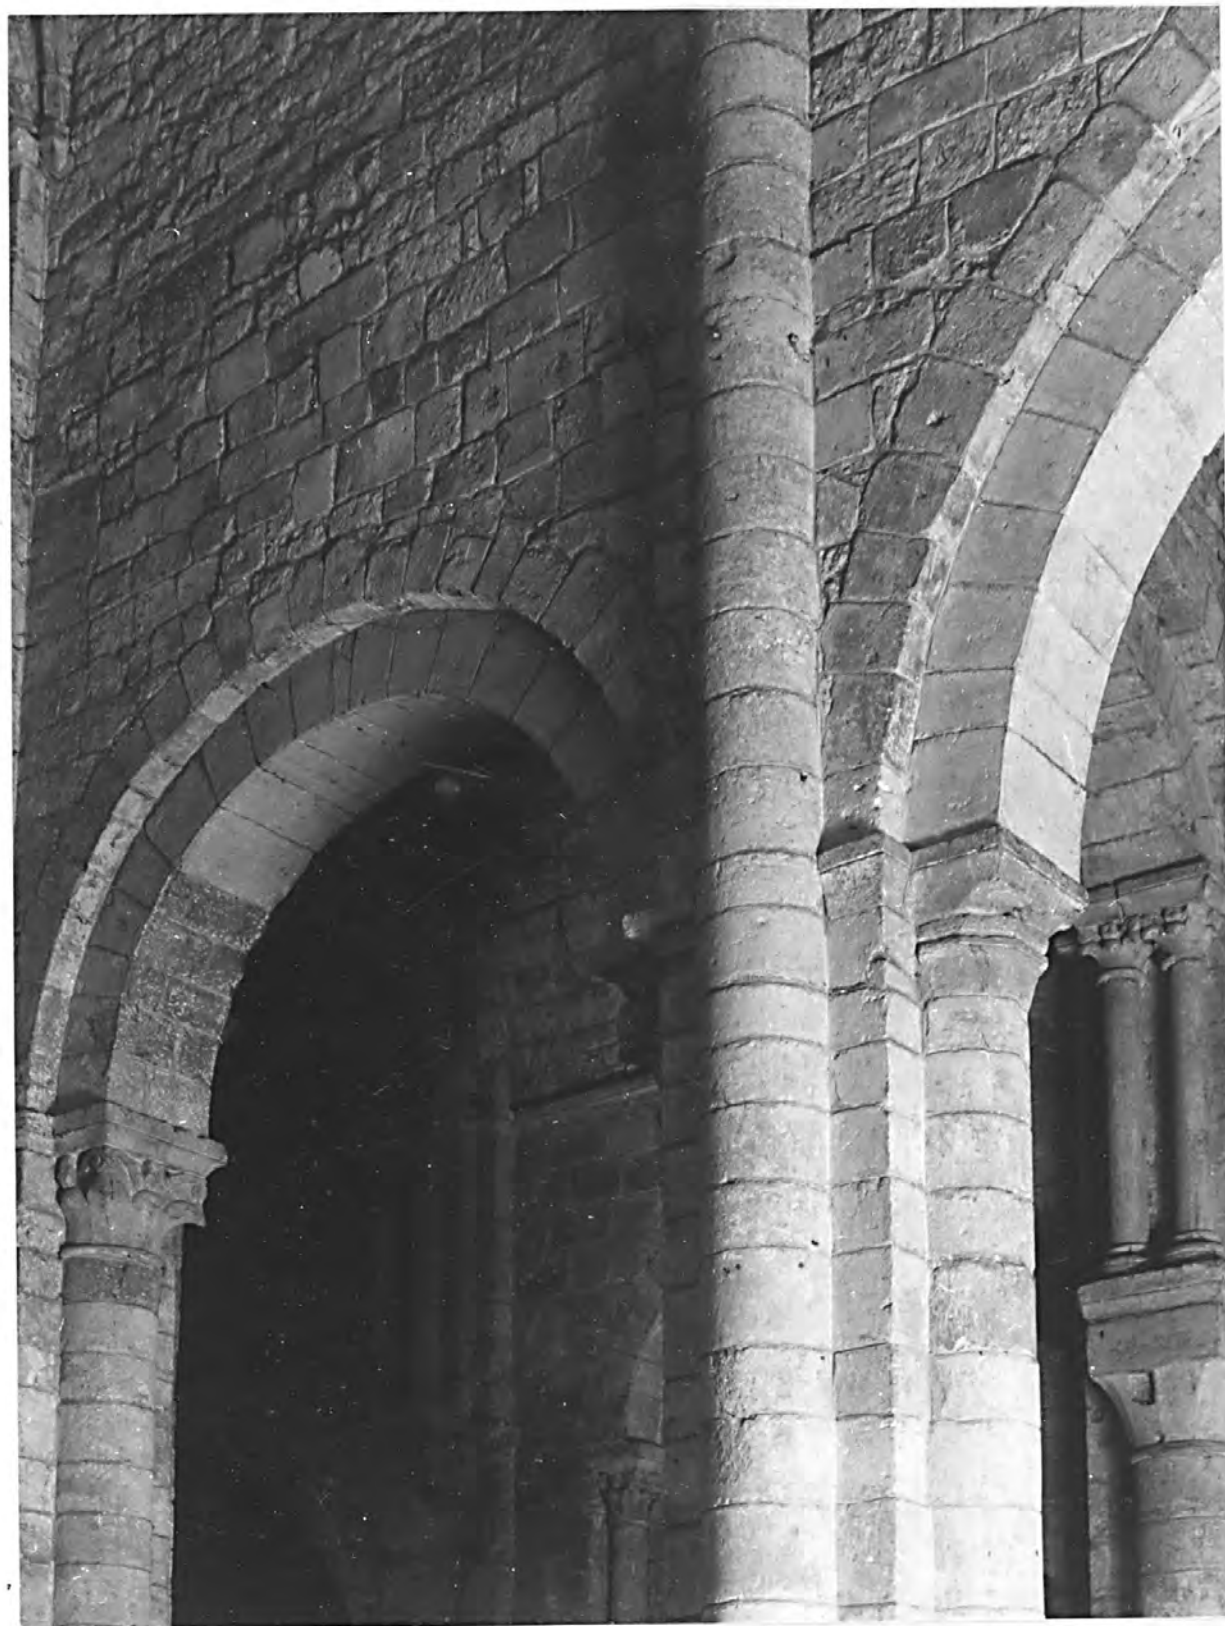
43 - Elévation intérieure sud de la nef, première et deuxième travées

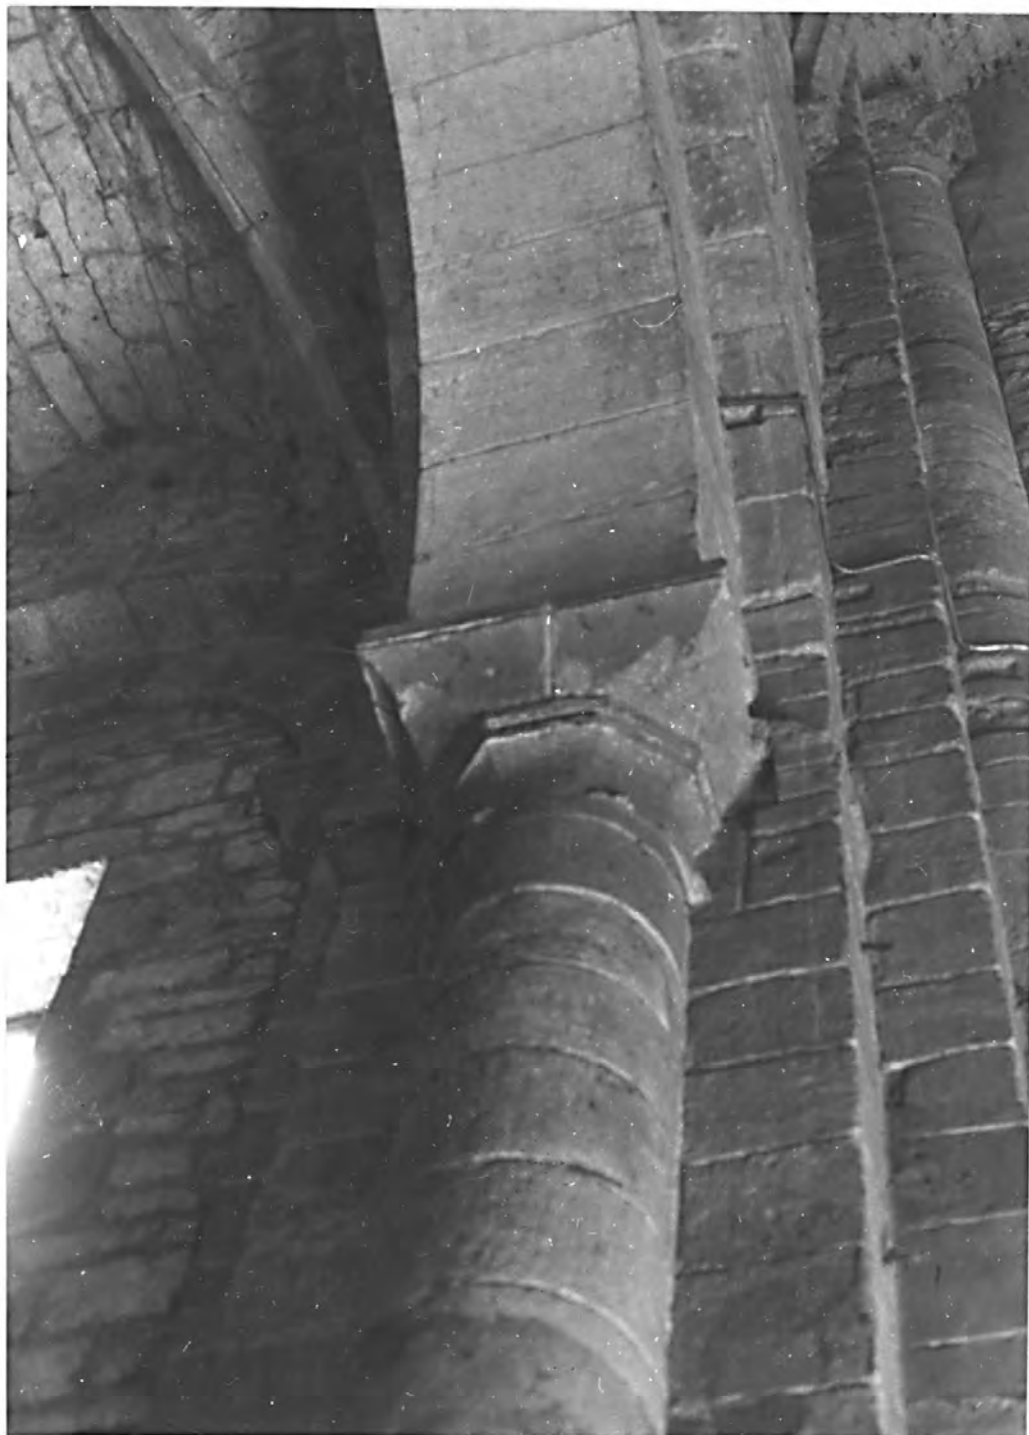
44 - Elévation intérieure sud de la nef, première travée ; retombée de l'arc en plein cintre de la grande arcade

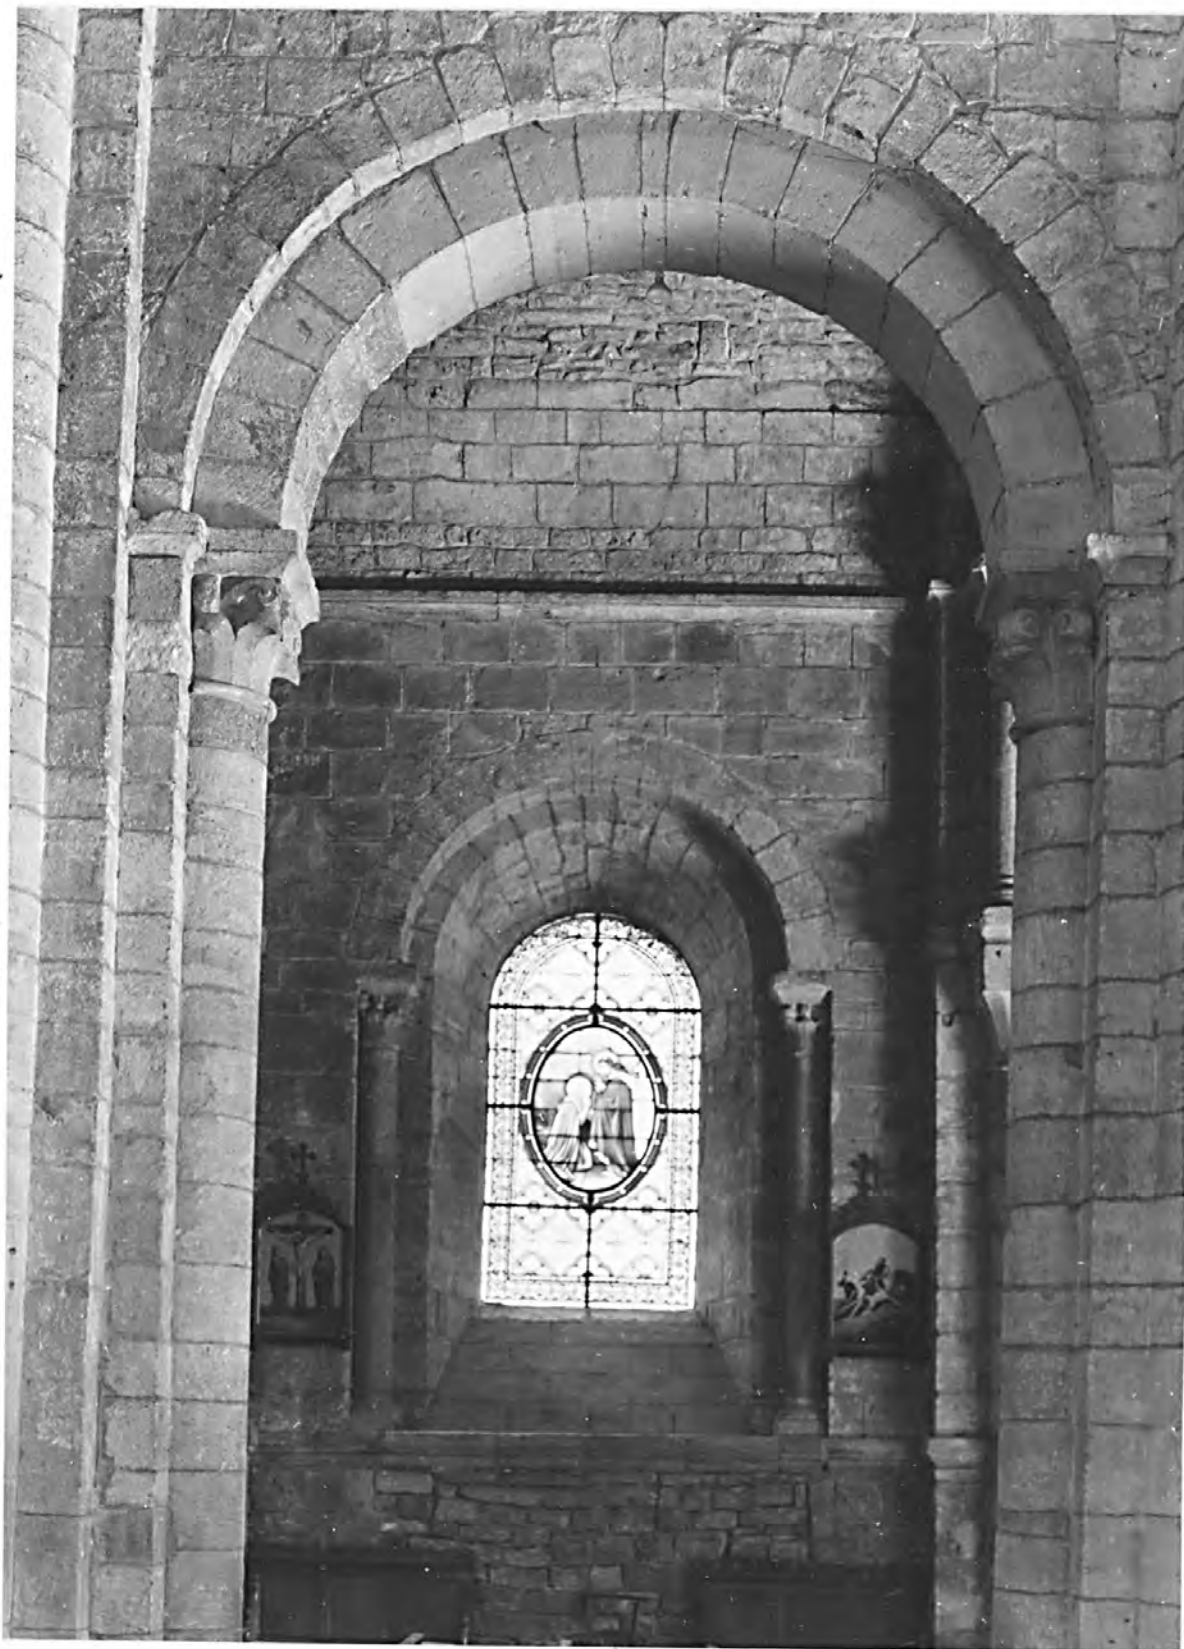
- 45 - Elévation intérieure sud de la nef, deuxième travée ; la grande arcade et fenêtre du bas côté
Photo Inv. M. Descosy
68 48 0396 X
