Référence: IA48000225

: église paroissiale Saint-Martin

Dossier d'inventaire topographique établi en 1968, 1994 par Grandjouan Marie-Sylvie

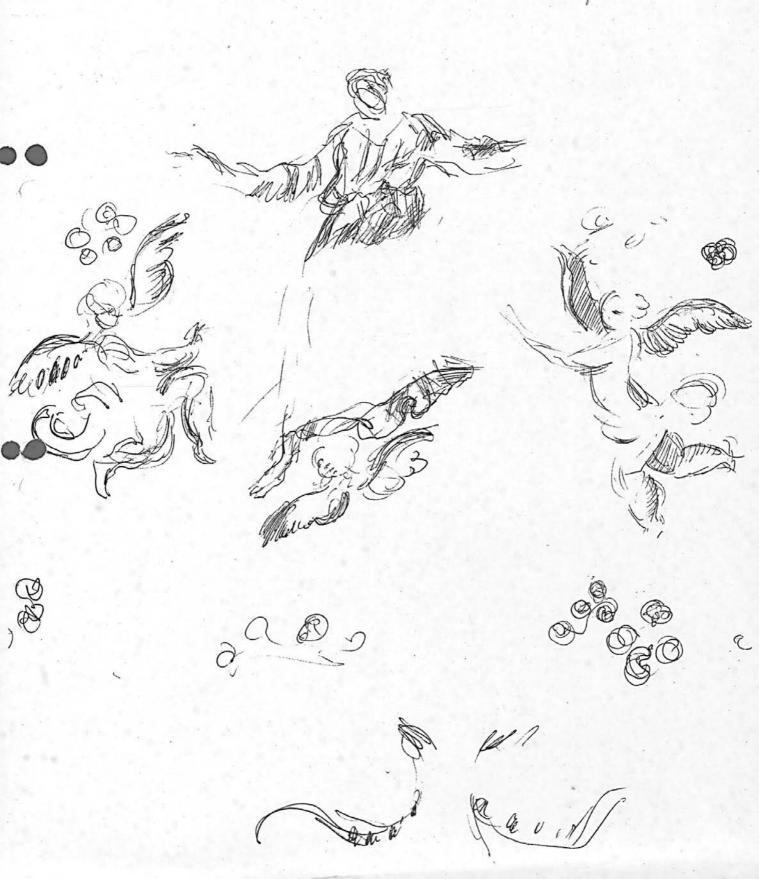
Vestiges du décor peint XVIIIe siècle du cul de four (croquis, B. Sournia, 1968). Ces vestiges peu lisibles en 1968, ont été mis en valeur sous la direction de M. Verrot vers 1993

Etat de conservation : les peintures elles-mêmes ont disparu sous les crépis; les traces de certaines couleurs ont remonté à la surface de ces crépis : il s'agit sans doute des roses et des rouges. Le spectre de vieilles décorations apparaît de la sorte ça et là. Singulièrement sur la voûte de la tribune.

<u>Description</u>: la Vierge s'élève encadrée d'angelots, sur un fond de ciel où choient des bouquets de roses. Le dessin de cette composition ne manque pas d'habileté. Les poncifs qu'il révèle trahissent son époque : le XVIIIème siècle.

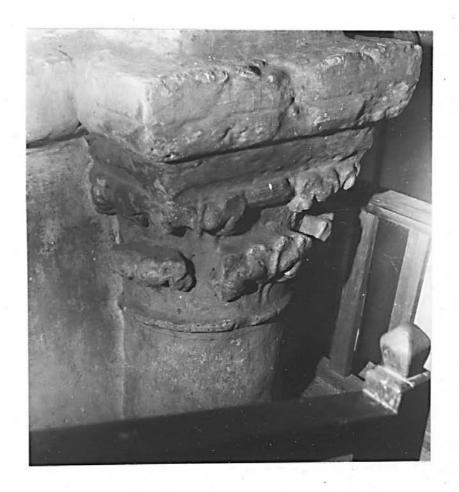
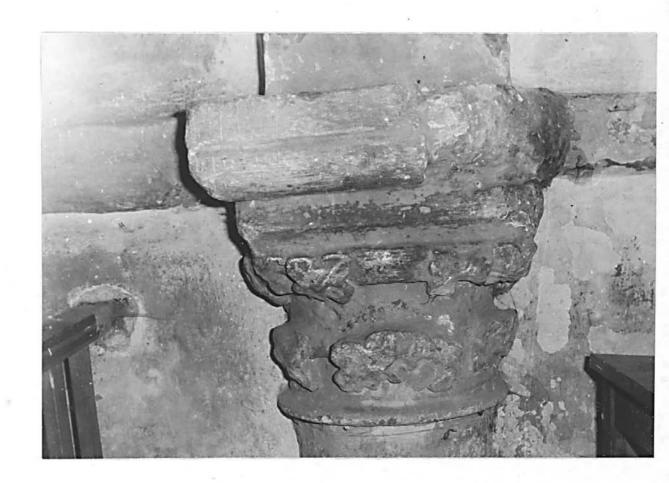
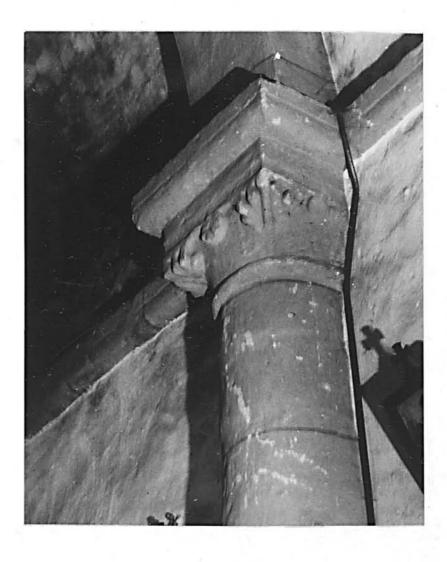
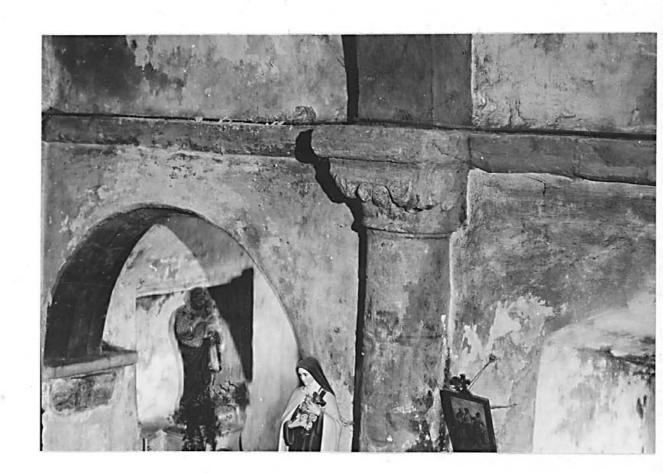
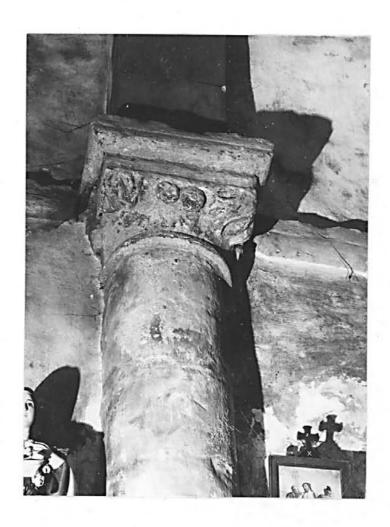
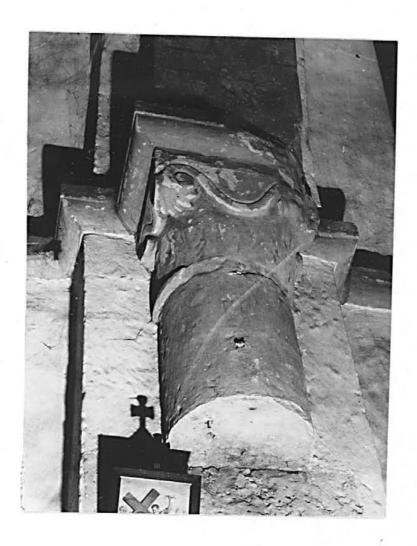
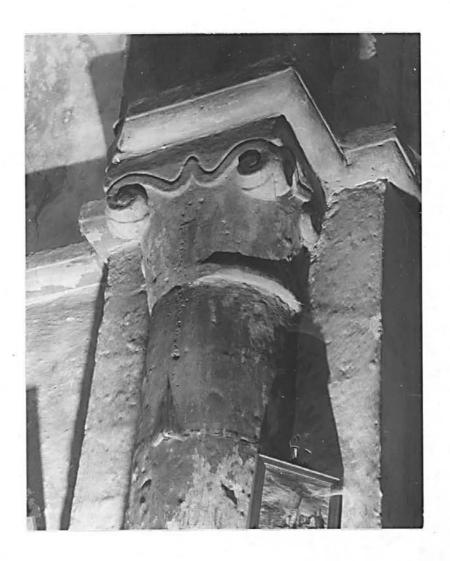
Description: les trois arcs doubleaux de l'église sont reçus par six chapiteaux à décor végétal. Un certain souci d'harmonies a présidé à leur vis à vis.

Etat de conservation. Restauration : assez bon. des badigeons ont émoussé les volumes.

Ont peut s'étonner, dans un tel édifice, dont toutes les formes architecturales relèvent d'une conception romane, de trouver, incorporés à l'édifice et apparemment contemporains de lui, des chapiteaux dont l'ornementation semble appartenir à une époque moins haute : en effet, les fleurons charnus et les lierres des chapiteaux de la première travée paraissent difficilement datables avant le XIVème siècle. Non moins étrange paraît la coexistence et l'apparente contemporaneité des chapiteaux de la première travée et les suivants.

Le décor des chapiteaux (feuillages gras retournés et frisés) des premières colonnes de la nef est tout à fait d'esprit gothique.
