Département : 51
Aire d'étude : MONTMORT LUCY
Commune : FEREBRIANGES
Dénomination : EGLISE PAROISSIALE
Vocable : SAINT MEDARD

Dossier d'INVENTAIRE TOPOGRAPHIQUE établi en 1993 par INGUENAUD VIRGINIE

HISTORIQUE

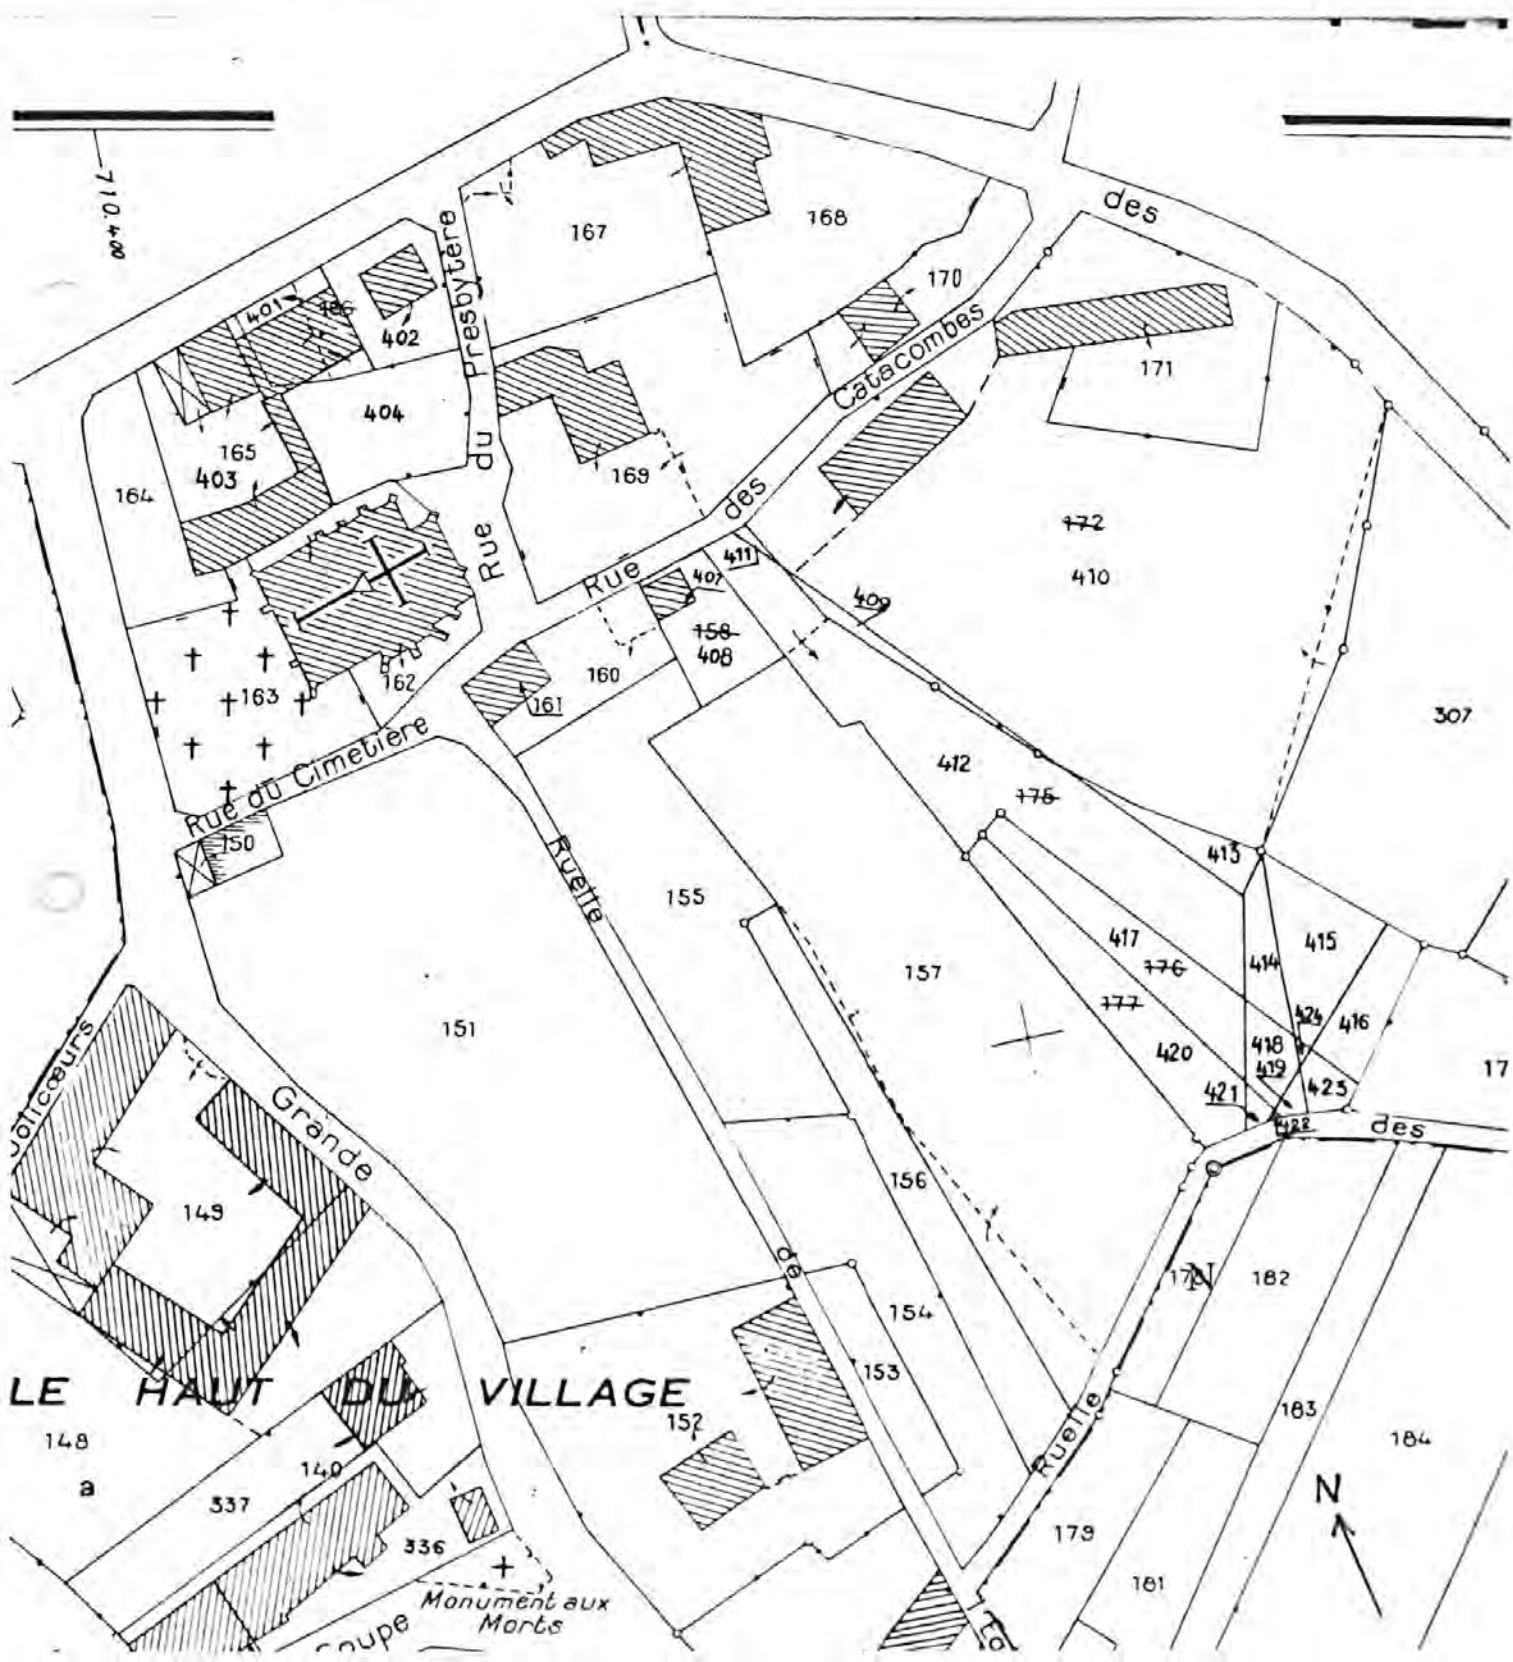
Doc. 1 Plan, s.d.
(A.E. Chalons-sur-Marne)

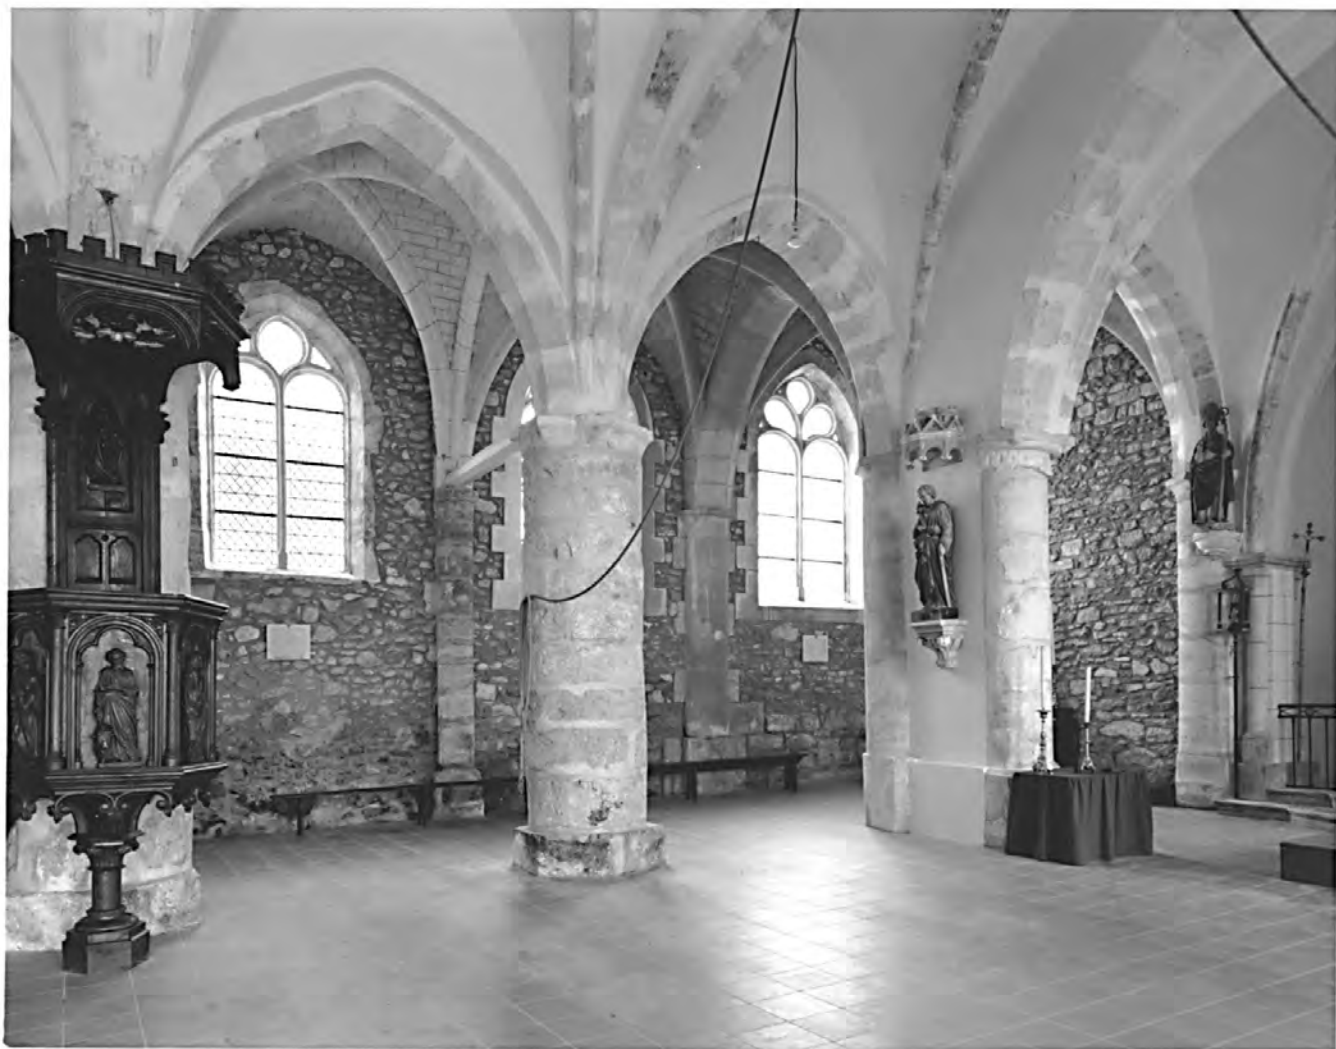
Fig. 10 Le bas-côté sud

COMMENTAIRE DESCRIPTIF : L'ENSEMBLE N'EST QUE PARTIELLEMENT VOUTE : CHOEUR, CROISEE, 1ERES TRAVEES DE LA NEF, QUELQUES TRACES DE FAUX APPAREIL A FLEURETTES SUR LES VOUTES DU BAS COTE SUD

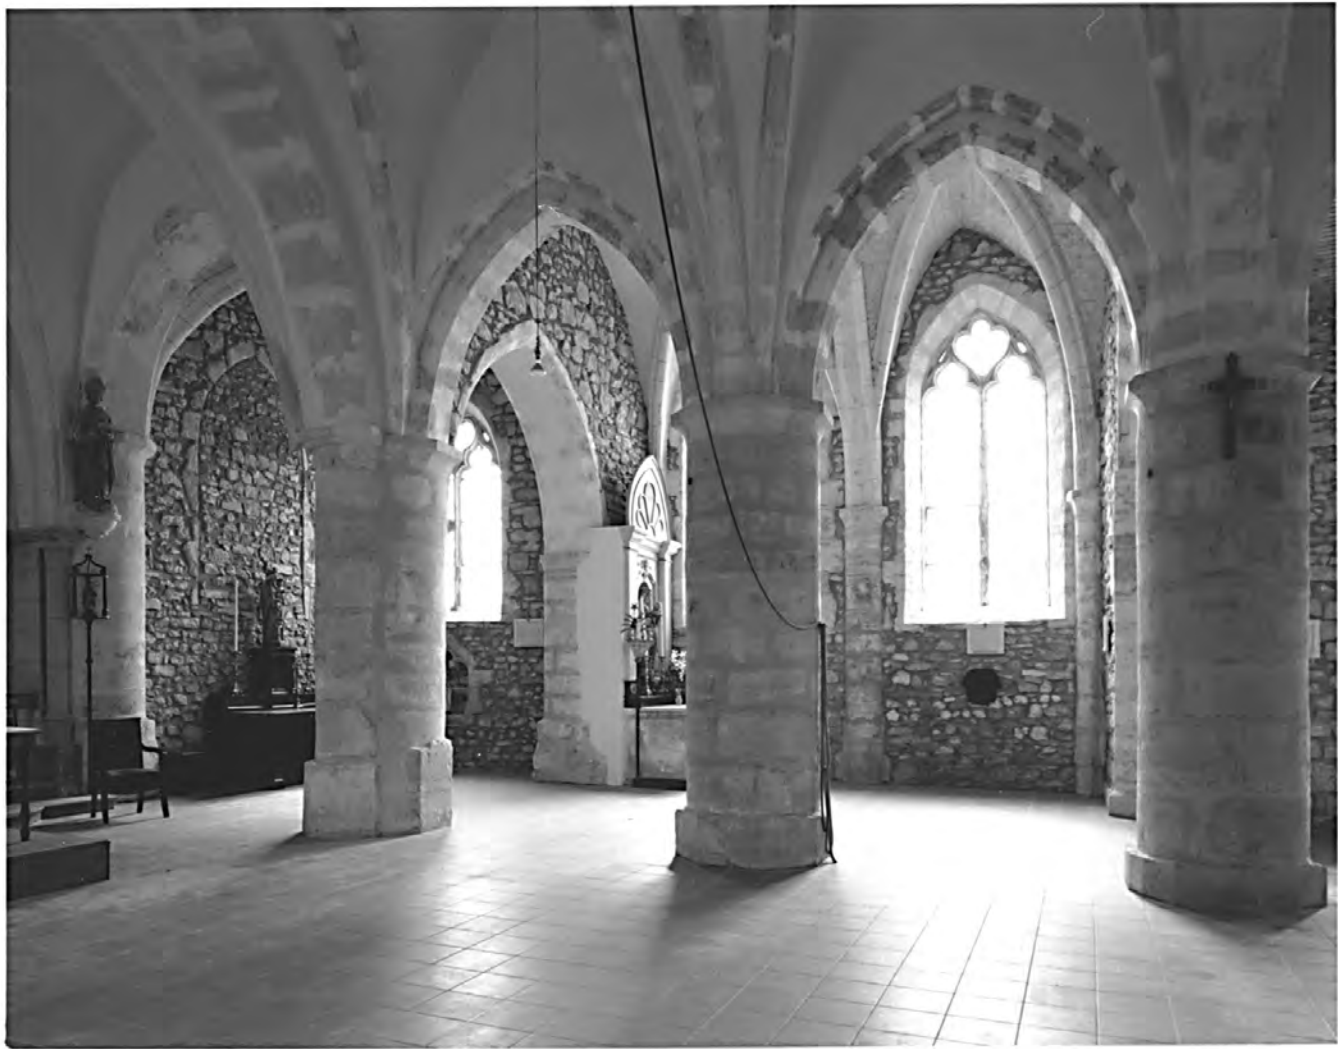
Fig. 11 Le bas-côté nord

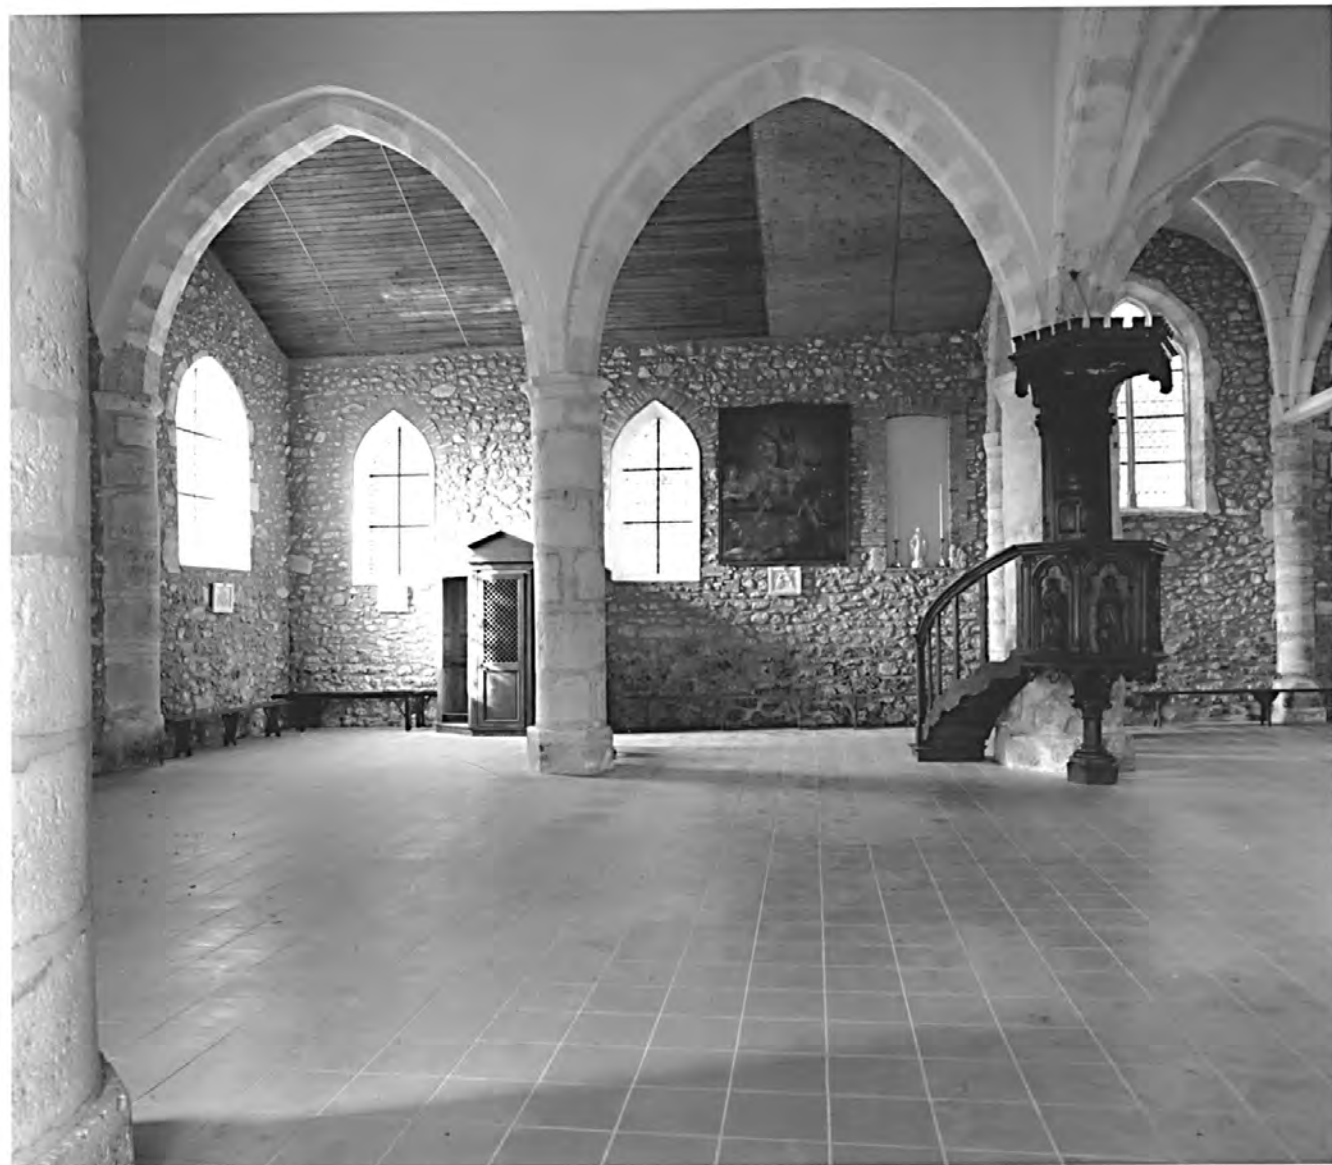
Fig. 12 Le bas-côté nord : grandes arcades

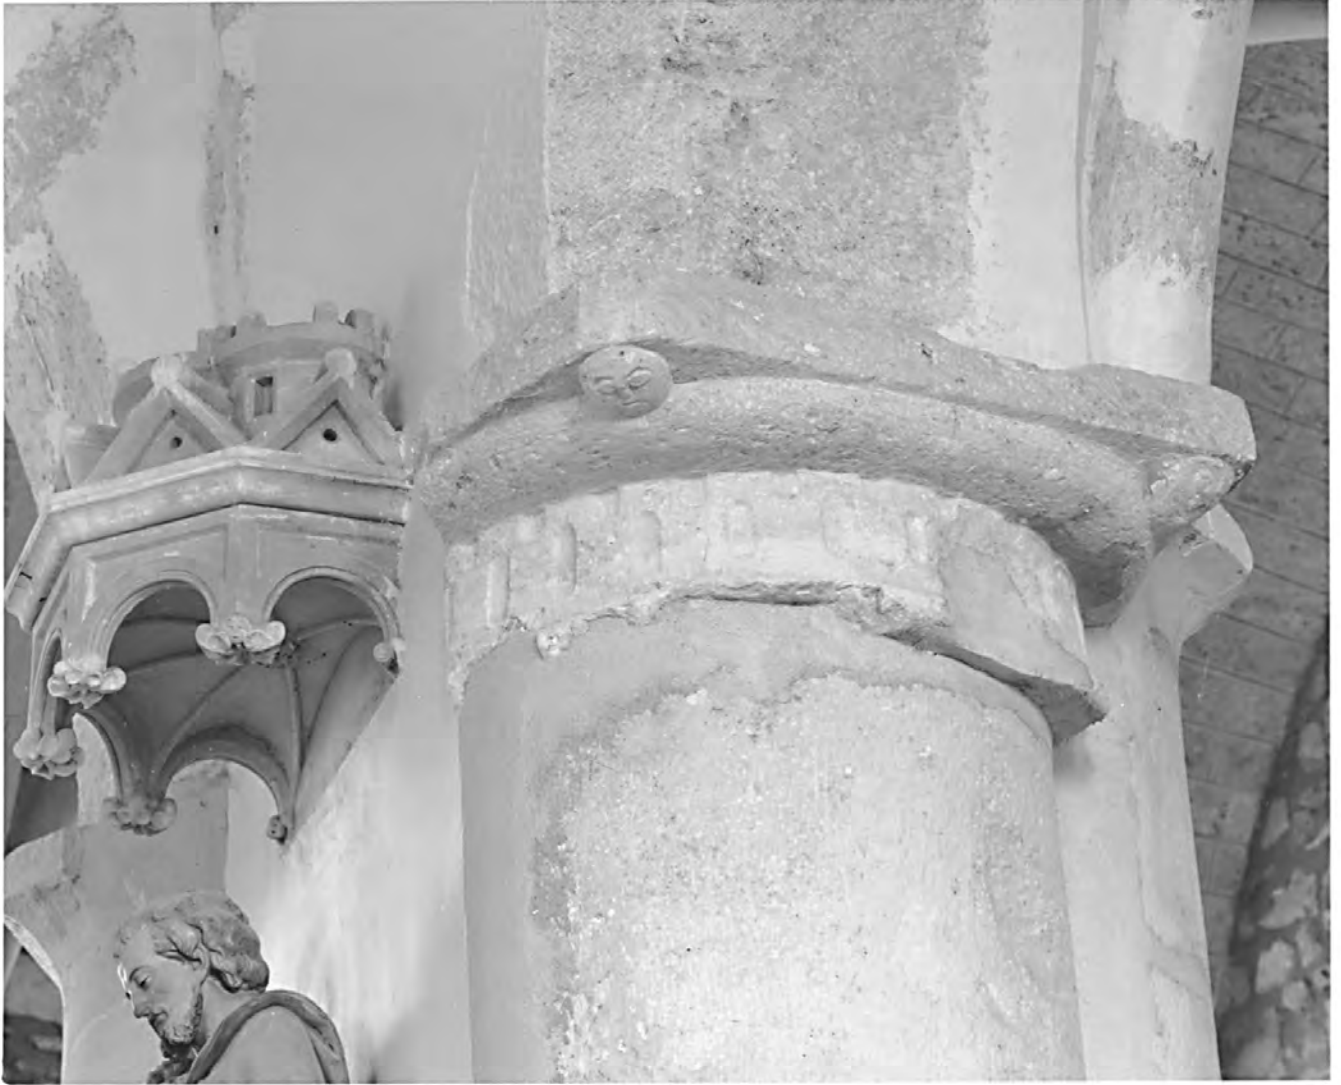
Fig. 13 Pilier et chapiteau

EGLISE SAINT MEDARD CONSTRUITE DES LE 12E SIECLE (NEF) ; LE CHOEUR DATE DU 13E SIECLE ; LES BAIES SONT REMANIEES A LA LIMITE DES 15E ET 16E SIECLES ET LES PILIERS AU 16E SIECLE
