Département : 51  
Aire d'étude : MONTMORT LUCY  
Commune : SUIZY LE FRANCOIS  
Dénomination : EGLISE PAROISSIALE  
Vocabulaire : SAINT REMI

Dossier d'INVENTAIRE TOPOGRAPHIQUE établi en 1993 par INGUENAUD VIRGINIE

EGLISE PAROISSIALE 13E SIECLE.

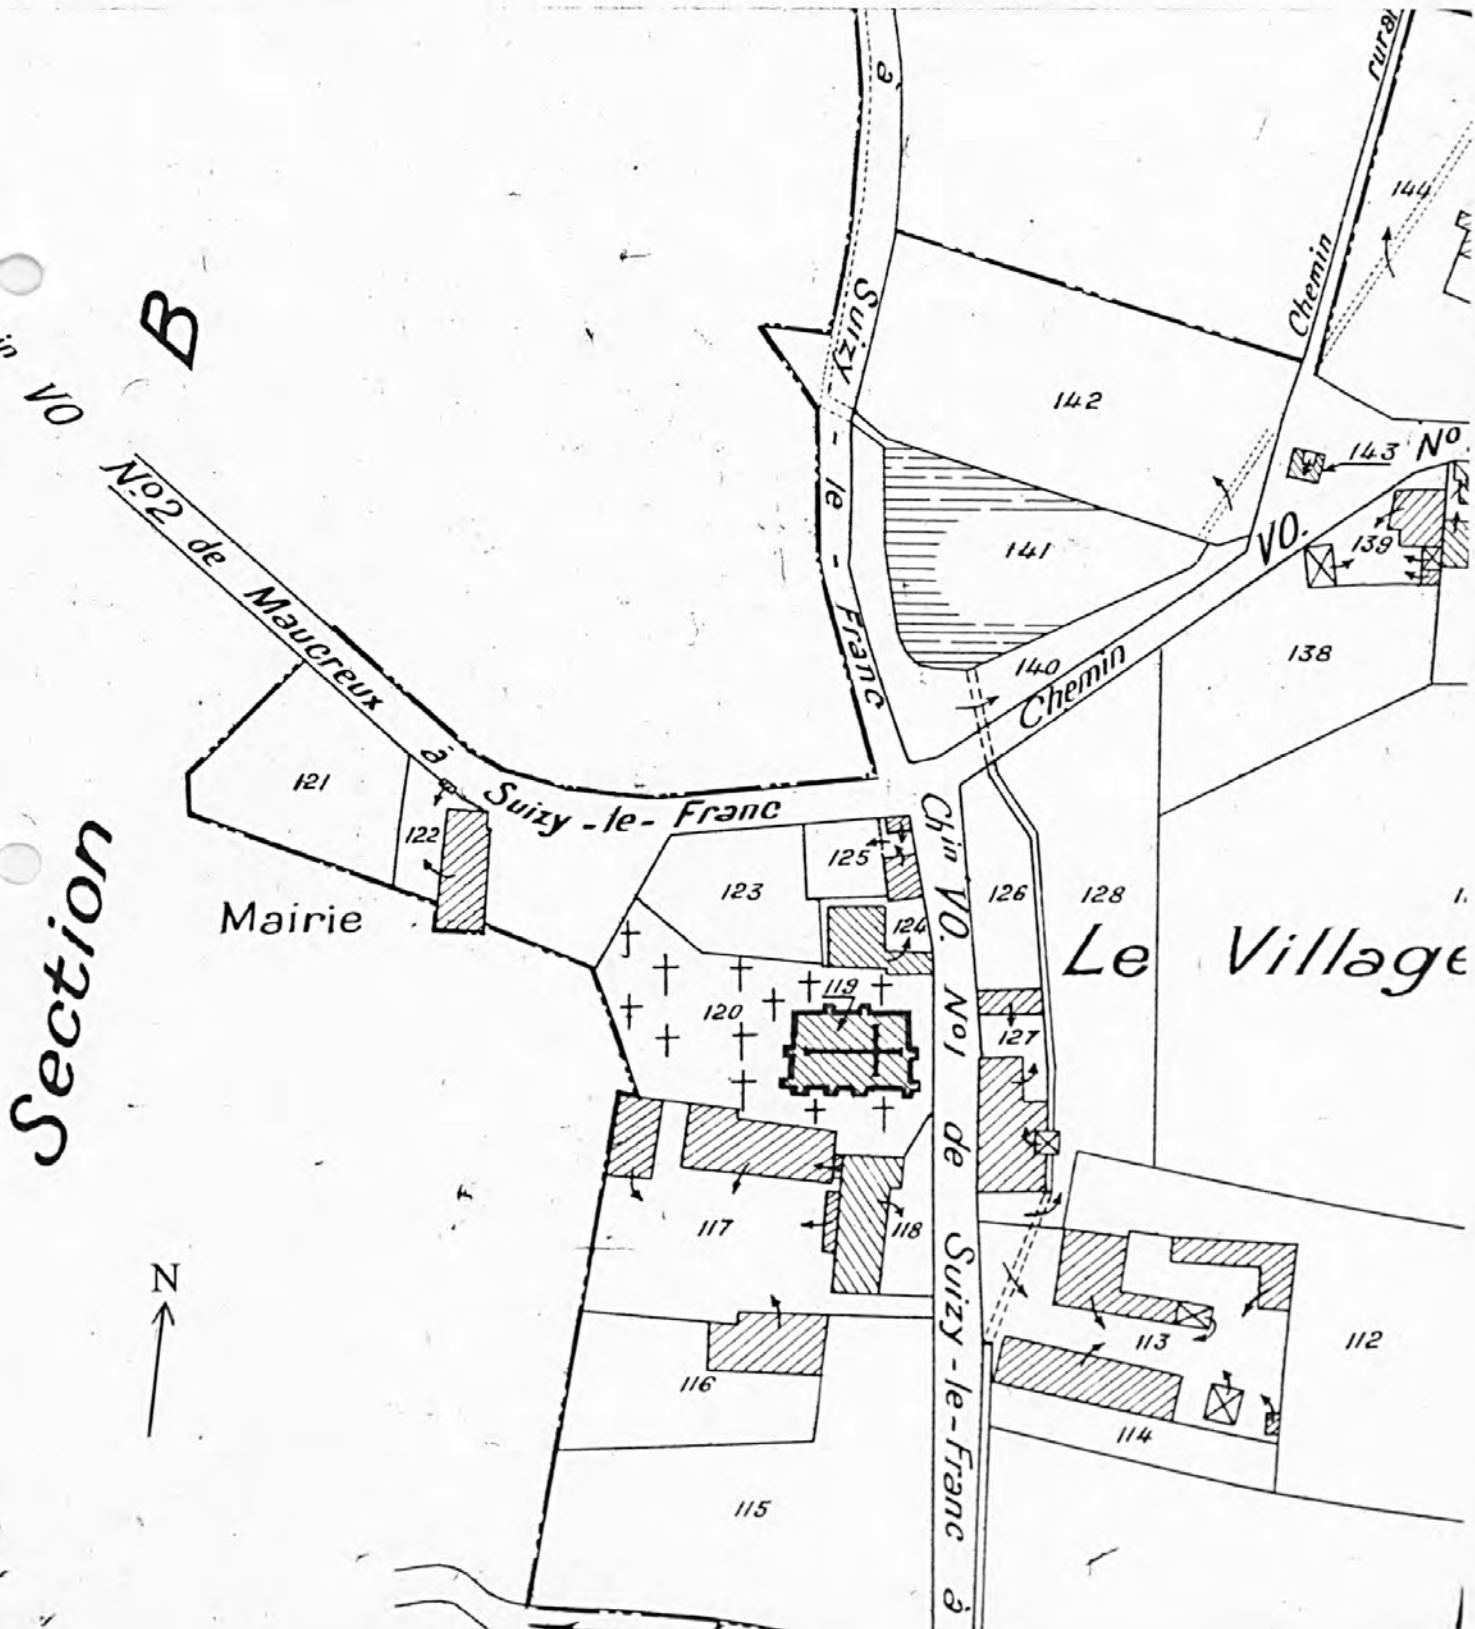
Des. Plan-masse et de situation d'après le plan cadastral, section B2, feuille révisée pour 1933

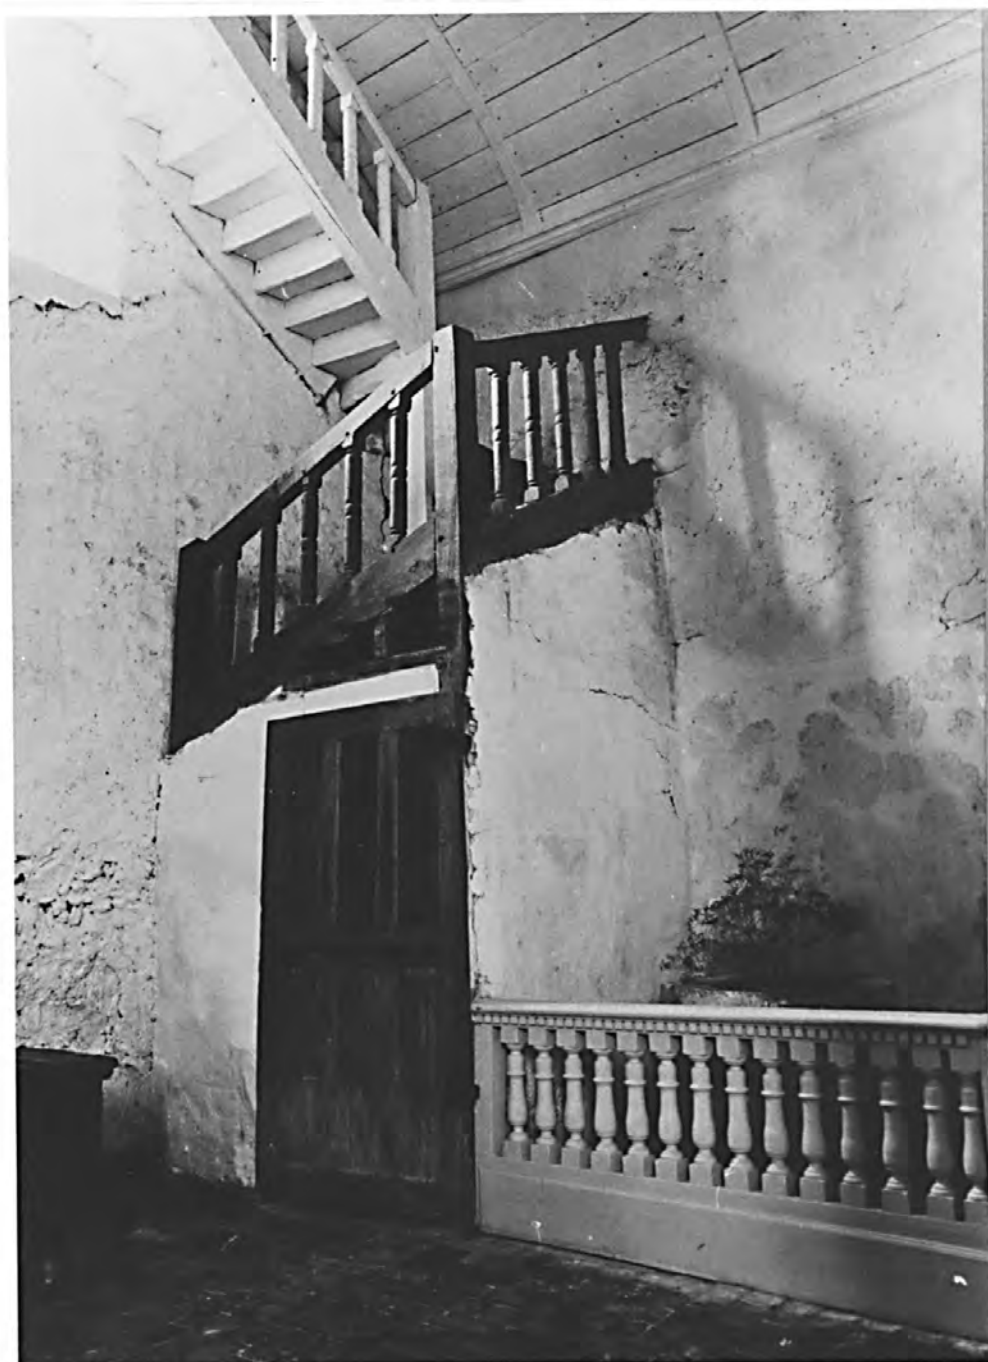
Doc. 2 Intérieur (bas-côté nord) : escalier et balustrade, vers 1960  
A.D.Marne, série Fi, photographie Gandilhon

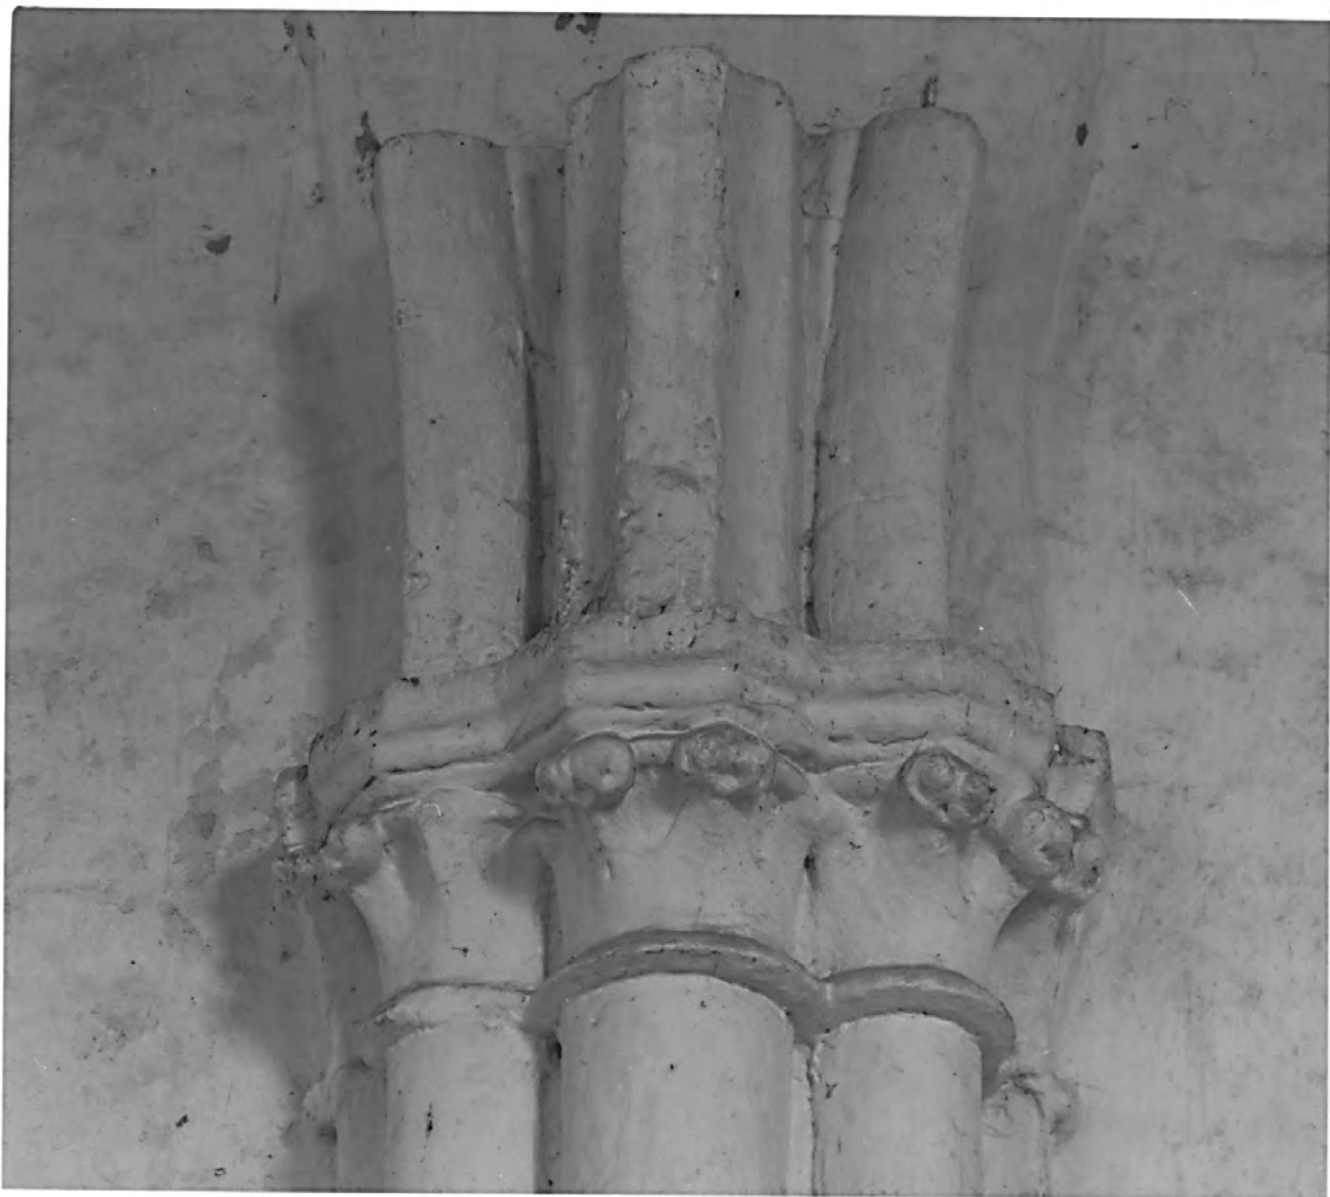
Fig. 8 Vue départ des voûtes

COMMENTAIRE DESCRIPTIF : NEF : COLONNES ENGAGEES AVEC CHAPITEAUX A CROCHETS SUPPORTANT LA NAISSANCE DES NERVURES D'UN VOUTEMENT, ON OBSERVE EGALEMENT CES CHAPITEAUX ENLOBES DANS LA MACONNERIE DE LA FACADE OUEST, CE QUI TENDRAIT A PROUVER QUE LA NEF A ETE PLUS LONGUE, AU NORD, IMPLANTATION D'UN BAS COTE QUI COMMUNIQUE AVEC LA NEF PAR DE GRANDES ARCADES OUVERTES DANS LE MUR, CHEVET PLAT PERCE DE 2 BAIES, TRACES DE FAUX APPAREIL VISIBLES DES COMBLES CAR PAS DE BADIGEON A CE NIVEAU, RESTES DE PEINTURES TARDIVES (16E SIECLE) A L'INTRADOS D'UNE ARCADE ENTRE NEF ET BAS COTES (ARMOIRIES, PERSONNAGE)

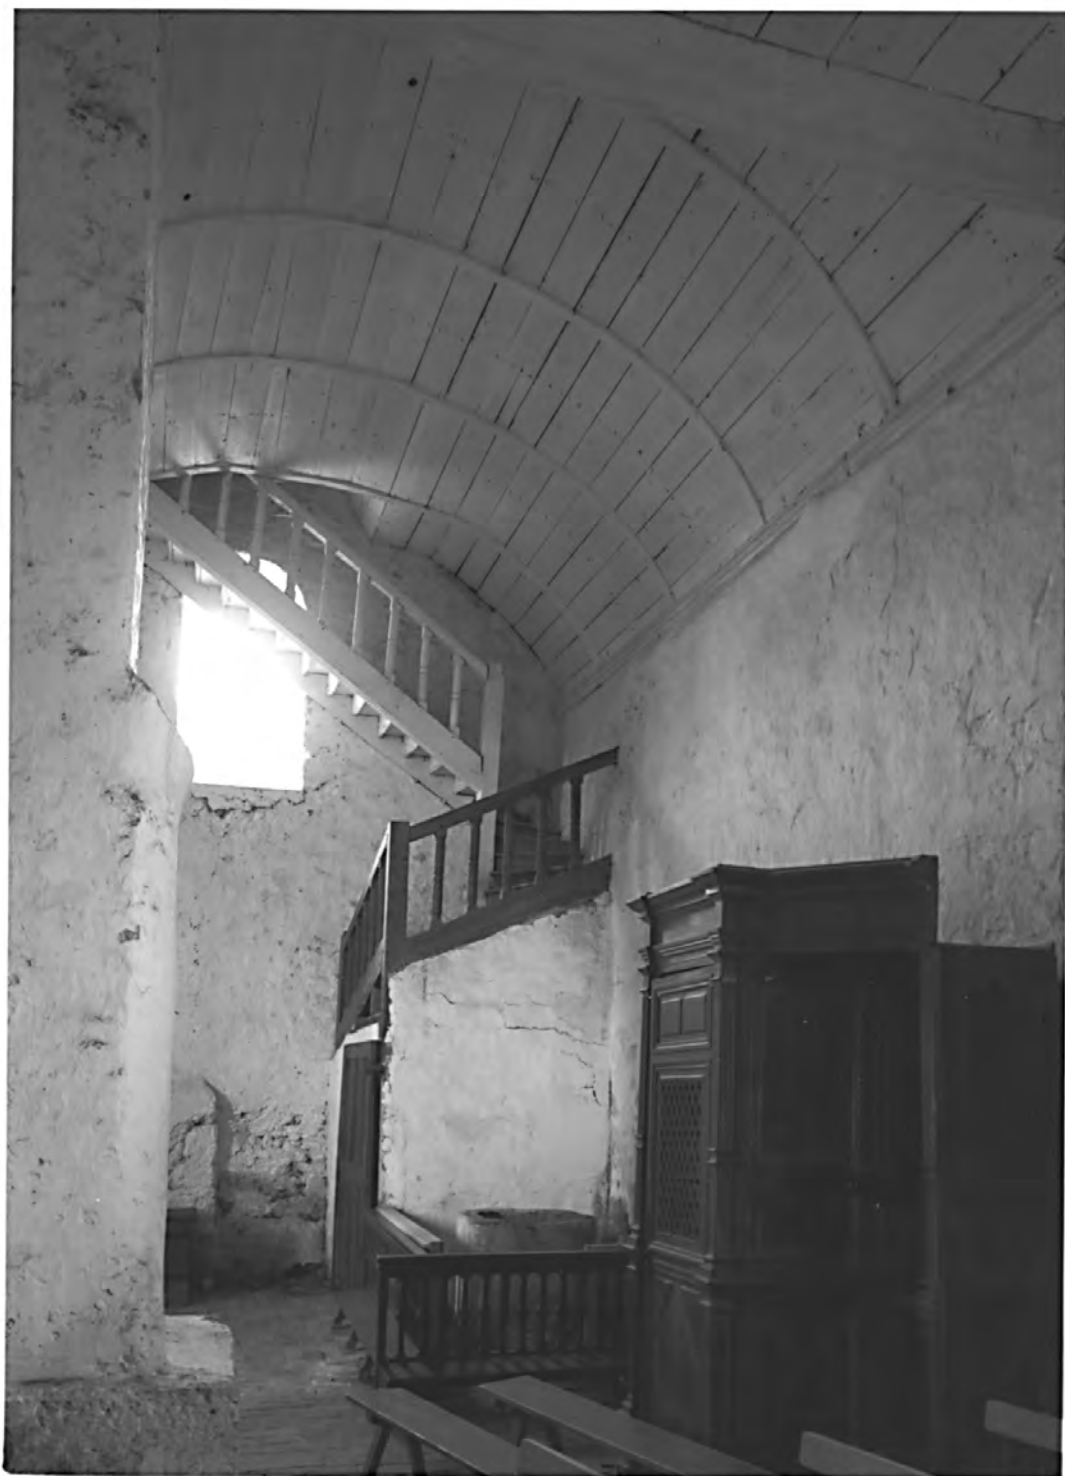
Fig. 9 Le bas-côté nord vu depuis l'est

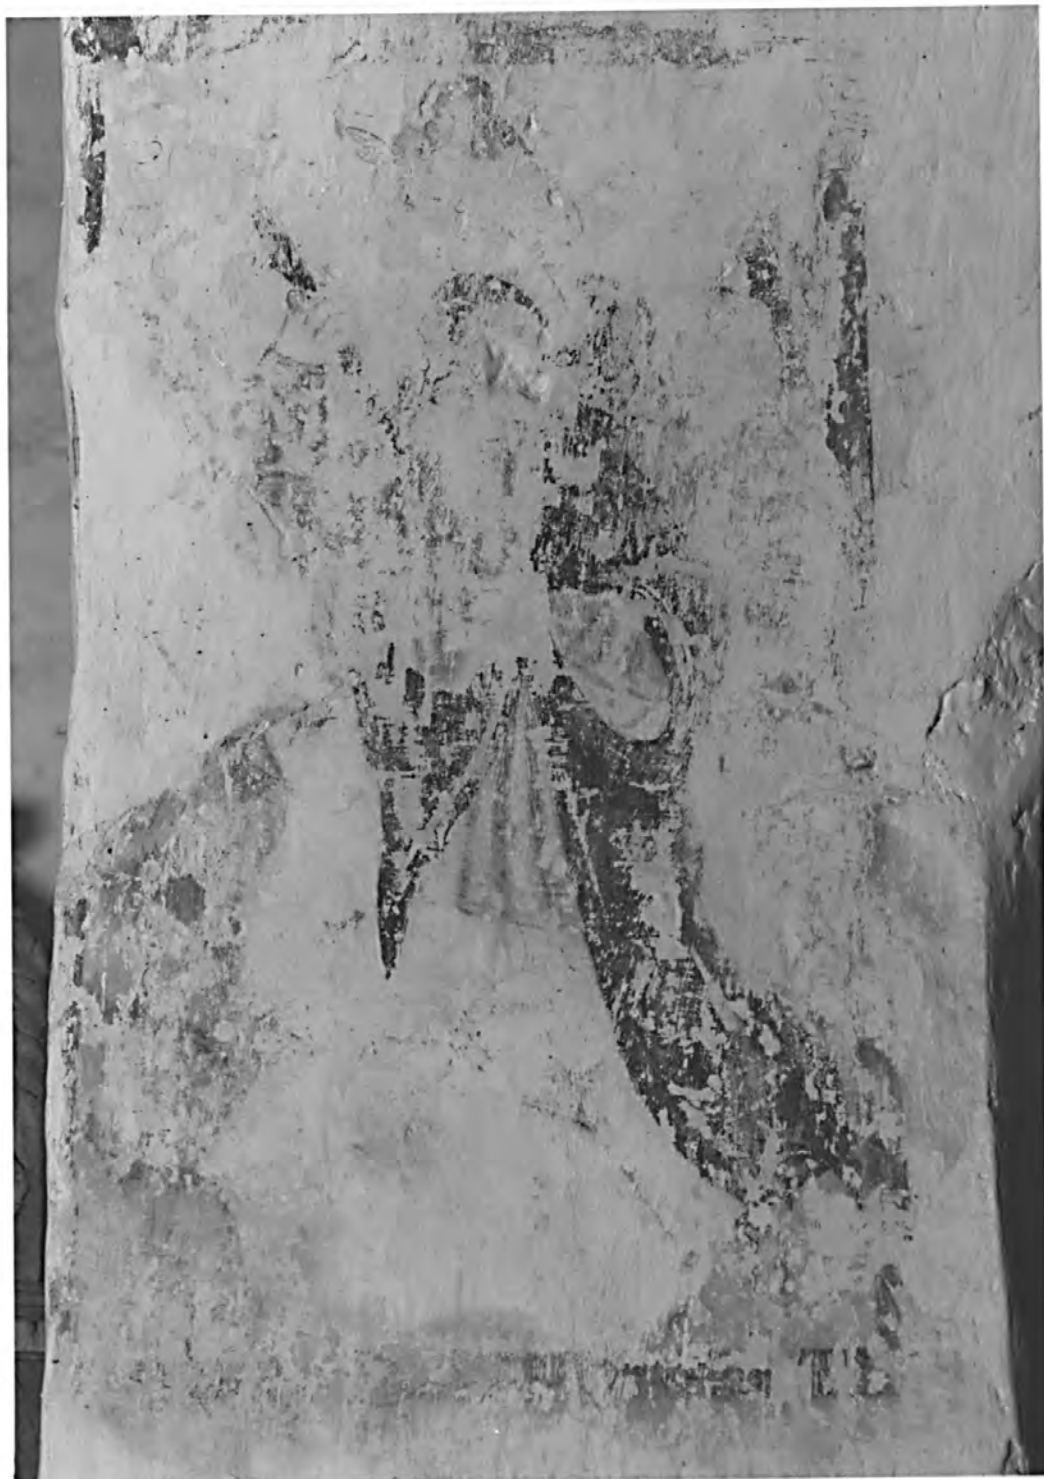
Fig. 10 Vue d'ensemble
