Localisation	: 56	Référence : IA56000159
Aire d'étude	: Pont-Scorff	
Commune	: Gestel	
Lieu-dit	: Kergornet	
Titre courant	: chapelle de pèlerinage Notre-Dame-de-Kergornet	
Dénomination	: chapelle	
Précision	: chapelle de pèlerinage	
Vocable	: Notre-Dame-de-Kergornet

Dossier d'inventaire topographique établi en 1972, 1997 par Mouillet Rémi; Tanguy-Schroër Judith; Toscer Catherine

HISTORIQUE

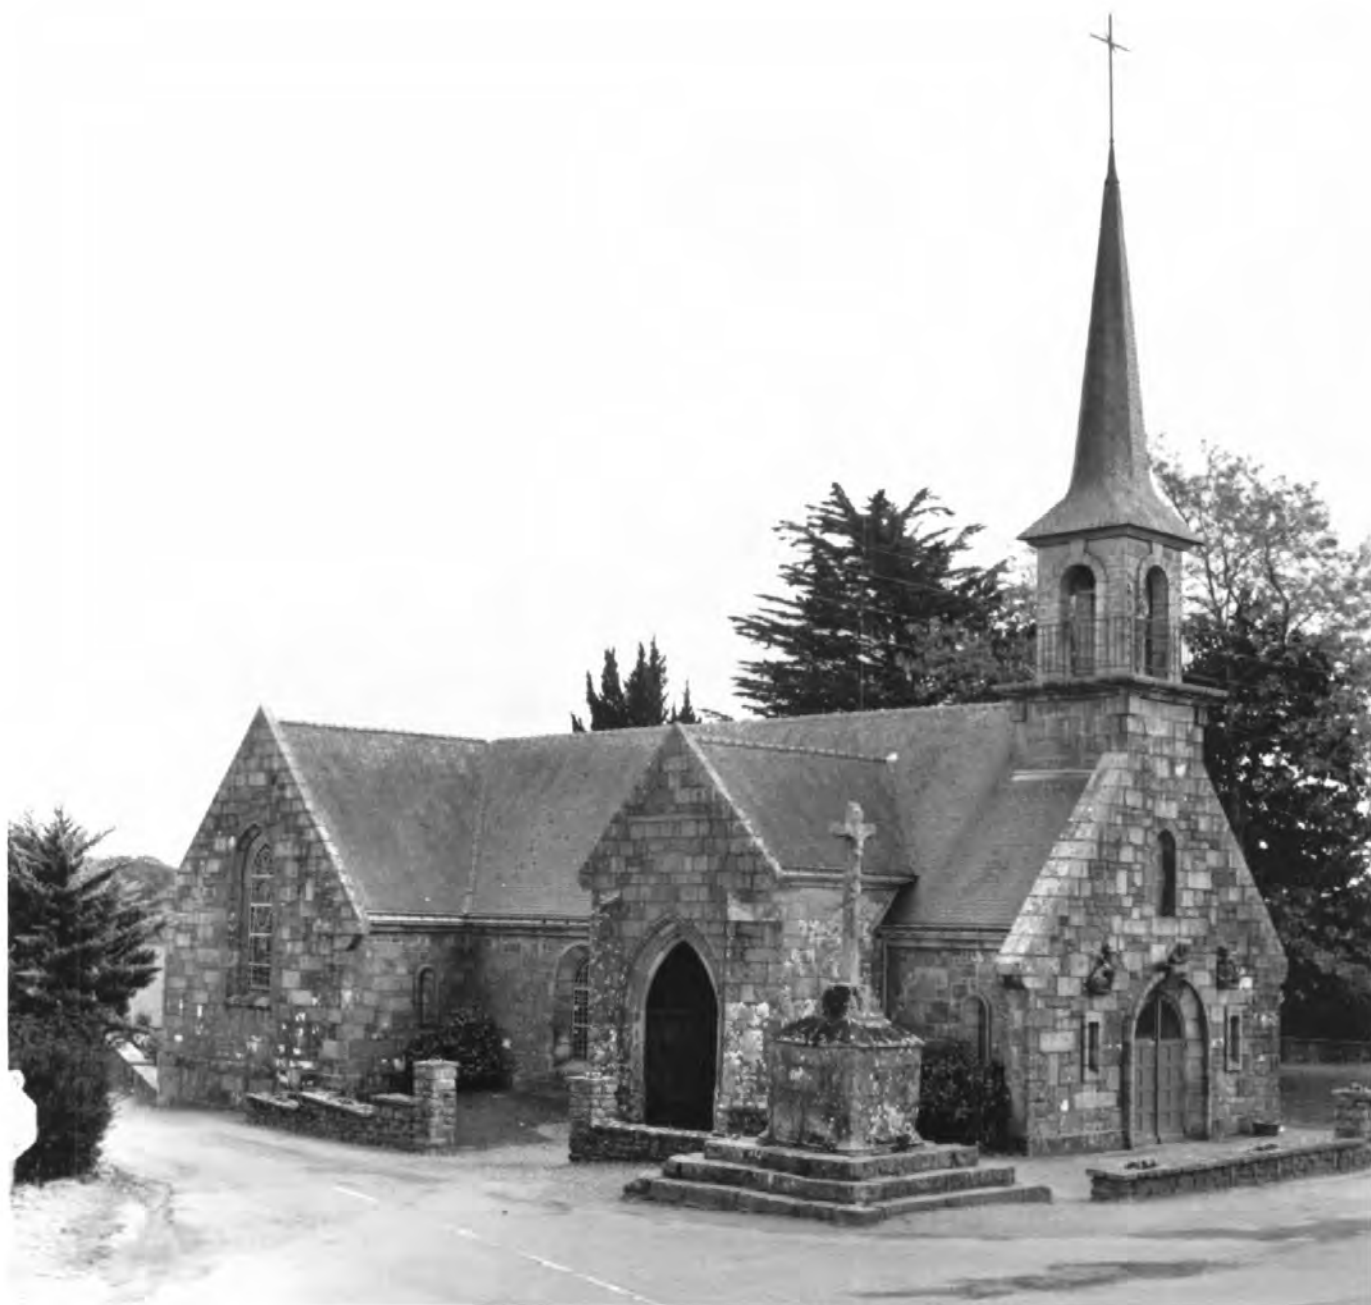
Fig. 02 Vue générale ouest.

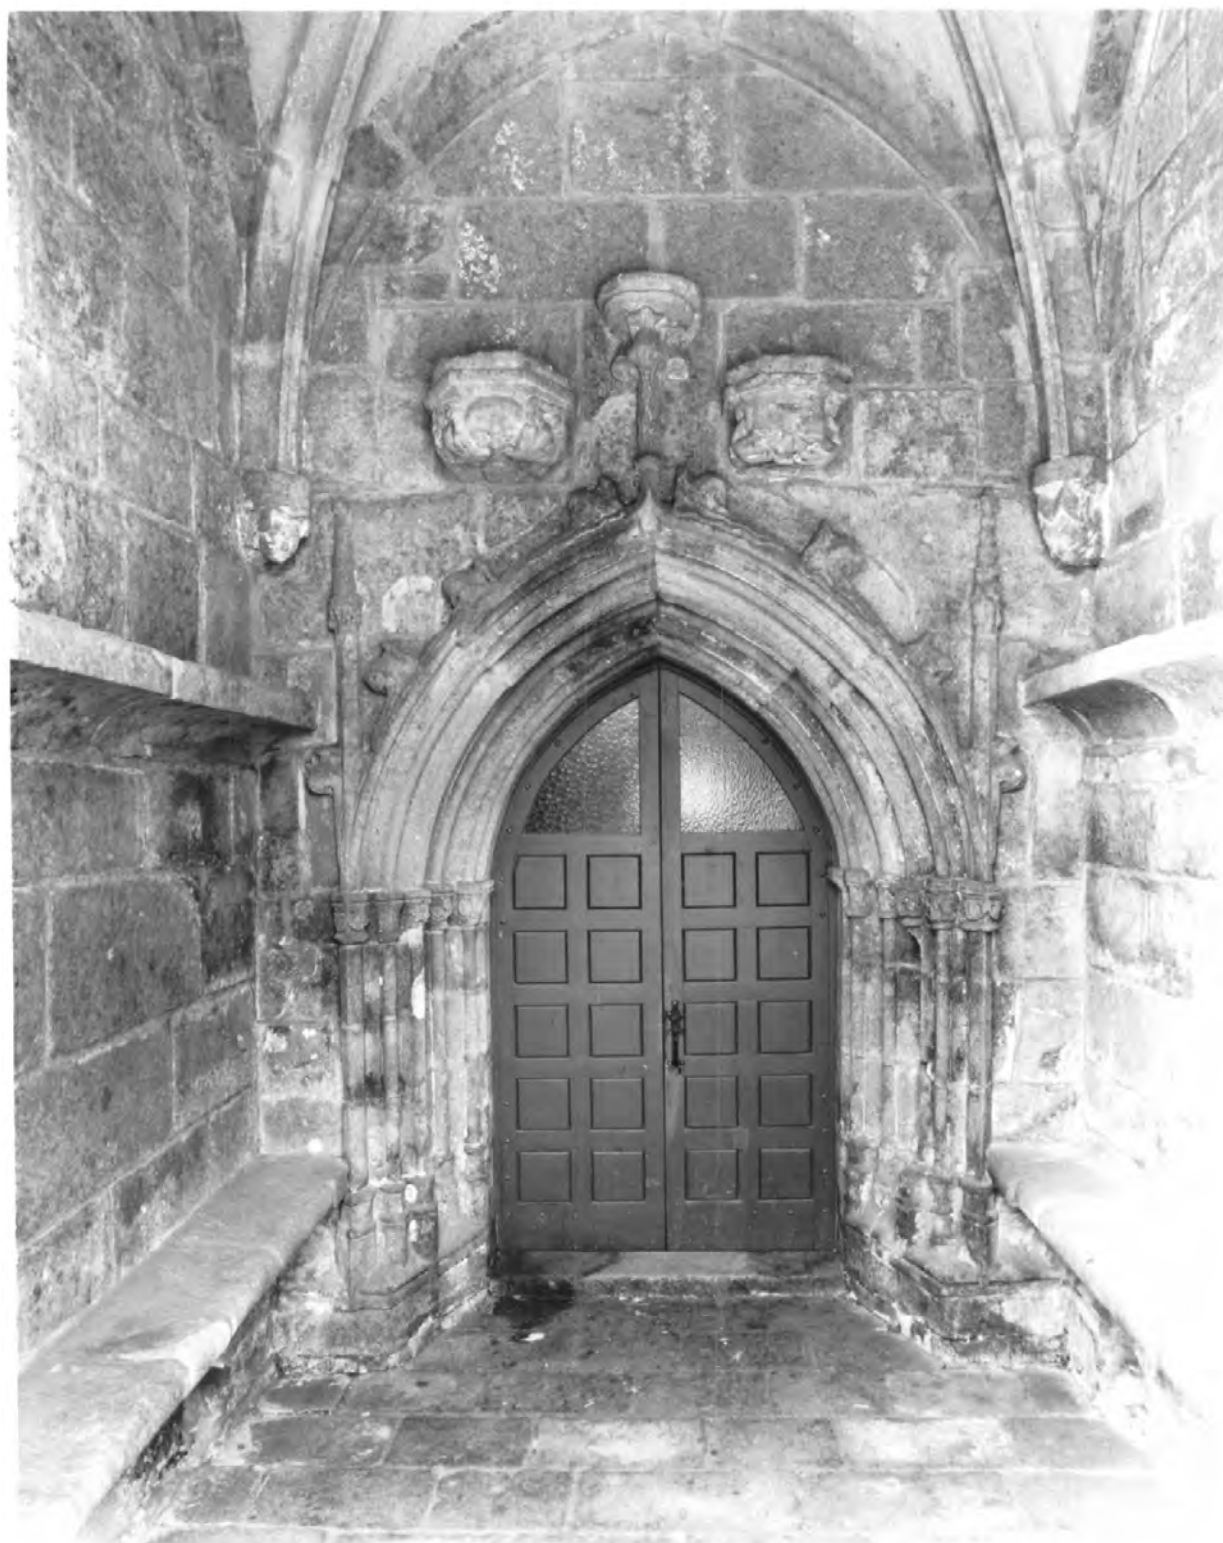
Fig. 03 Porche nord, vue intérieure.

La chapelle en croix latine comprend un porche au nord voûté d'ogives. La fontaine est du type fontaine-mur en pierre de taille accompagnée d'un petit et d'un grand bassin.

La chapelle Notre-Dame de Kergornet était un lieu de pèlerinage pour les nourrices qui venaient le 1^{er} mai demander la grâce d'avoir du lait et de le conserver. De l'édifice primitif de style flamboyant, en croix latine à chevet plat, il ne reste que le porche nord carré, voûté en pierre sur une croisée d'ogives dont les nervures reposent sur des consoles figurées de têtes sculptées : tête d'homme barbu, tête de femme portant le hénin. Elles conservent des traces de polychromie (cf. photos). Des bancs de pierre sont ménagés de chaque côté. Le porche communique avec la nef par une porte à cintre brisé à mouluration complexe et colonnettes à chapiteaux feuillés, surmontée d'une accolade fleuronée avec sur les côtés et au-dessus trois culs-de-lampe qui supportaient des statues en bois. L'un des culs-de-lampe est sculpté d'une figure dont la bouche laisse échapper des rinceaux. Une autre représente une grosse tête grimaçante avec des doigts qui en dilatent démesurément la bouche, les narines et les yeux. La communication avec l'extérieur est réalisée par un cintre brisé à moulures complexes et colonnettes, surmonté d'une accolade et deux chiens porte-blason, ceux des seigneurs fondateurs de la chapelle. Lors de la reconstruction de l'édifice en 1952, ils ont été réemployés sur l'élévation ouest. Les armes de Henri du Vergier, seigneur dudit lieu, sont supportées par un lévrier : « De gueules à deux bandes de vair ». Le second blason, pendu au cou d'un chien portant un heaume et un cimier est probablement celui de Jean Bizien de Kermorvan dont le manoir se trouve à Pont-Scorff.

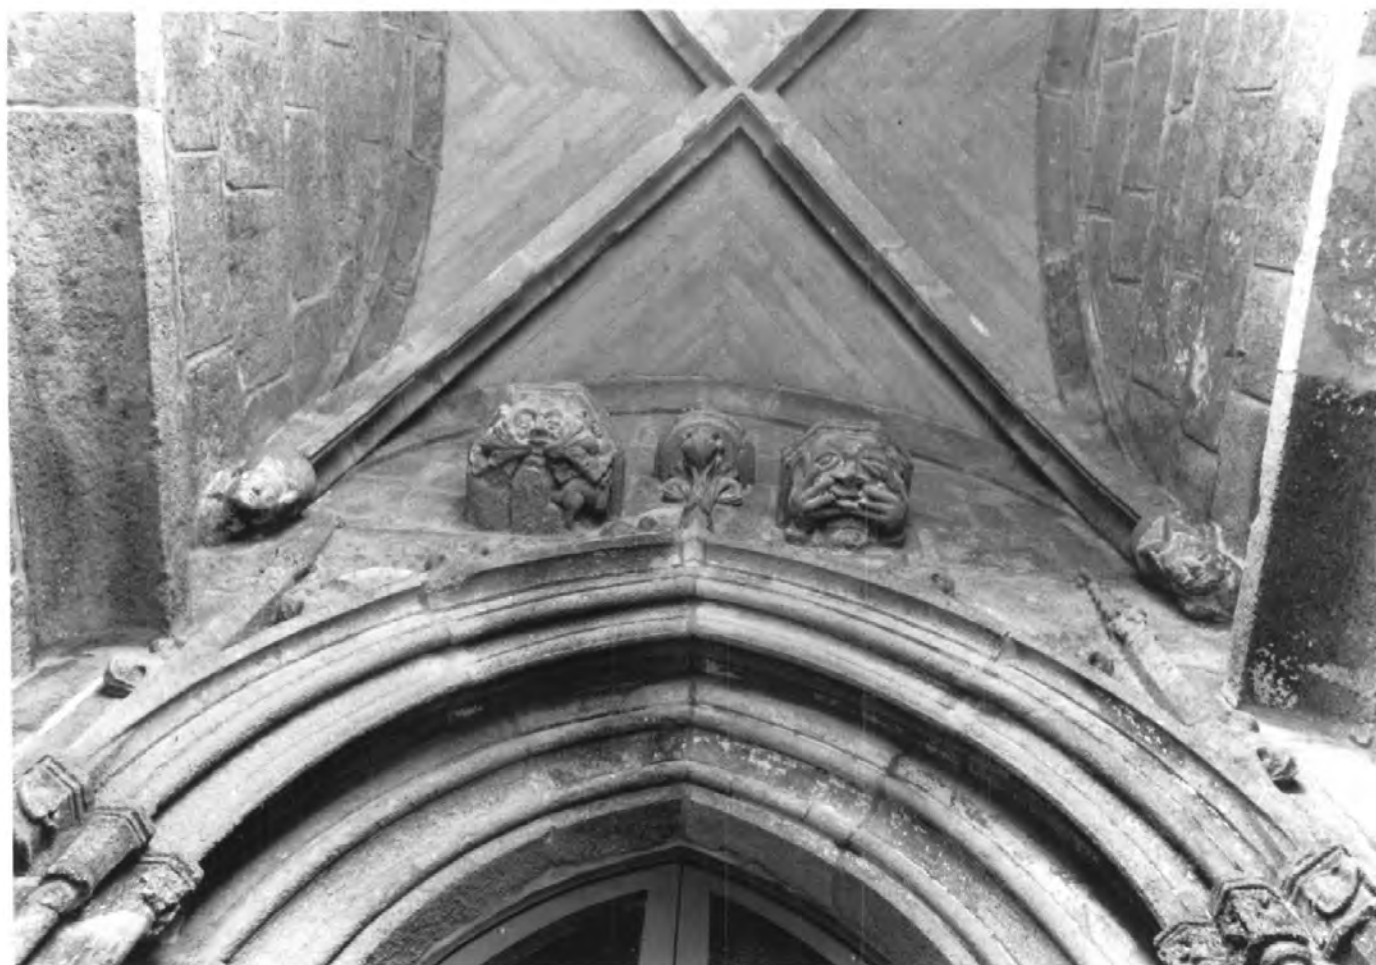
Fig. 04 Porche nord : détail des trois supports de statues.

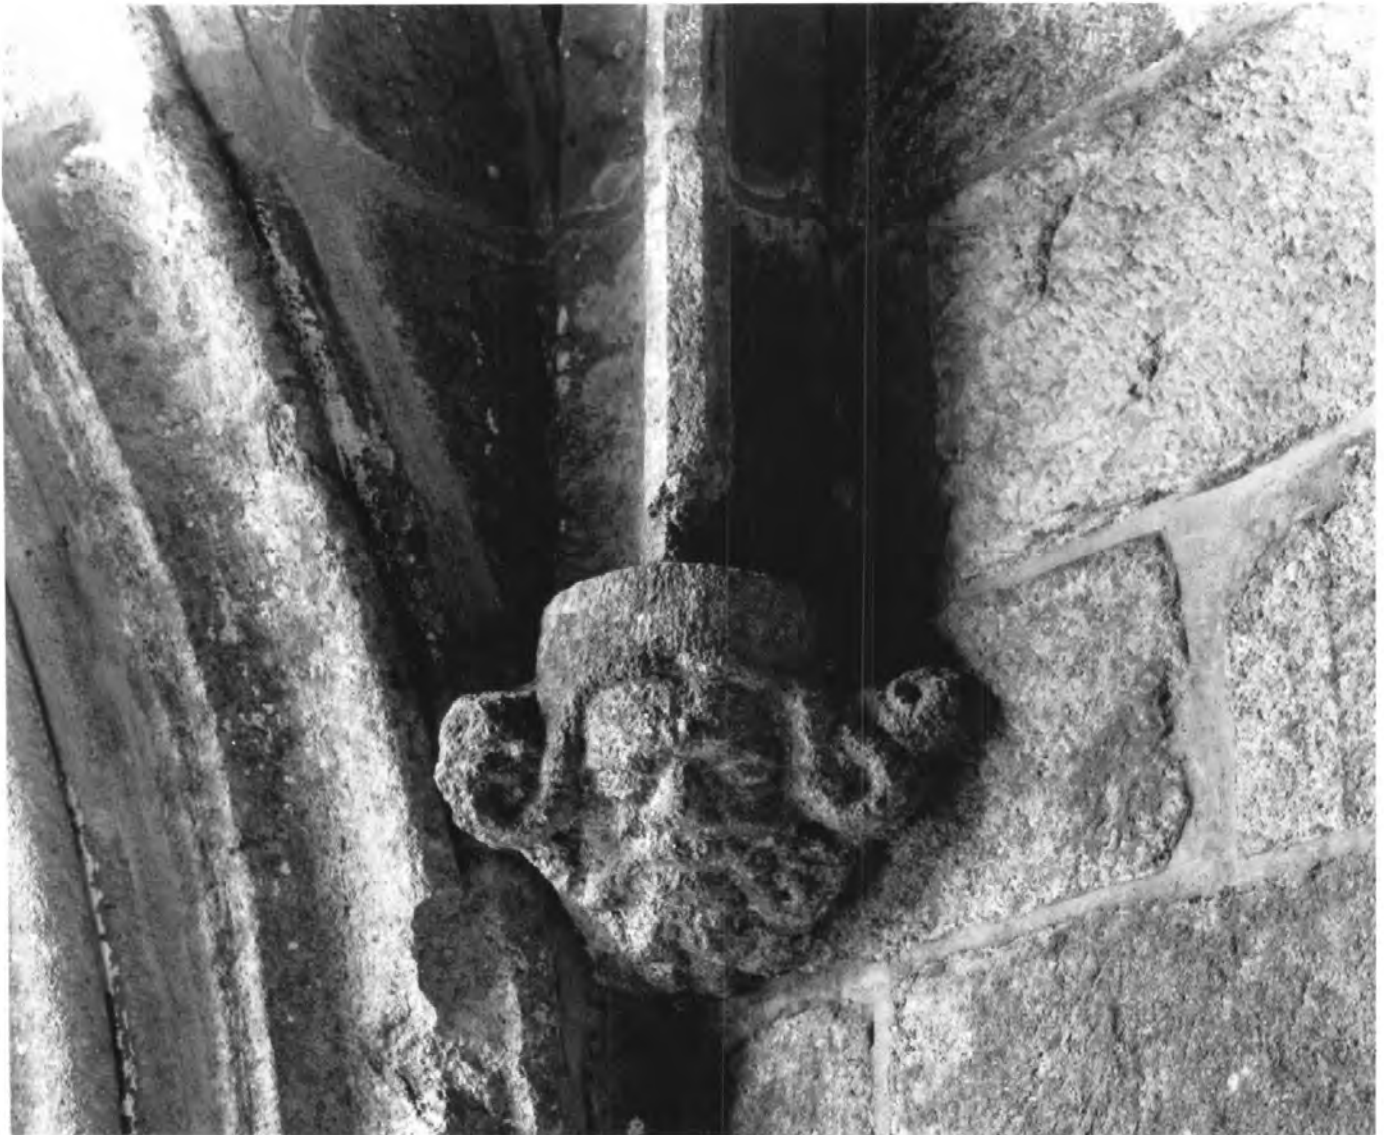
Fig. 05 Porche nord : angle nord-est, détail du départ de nervures de la voûte : tête d'homme barbu.

Sur la façade ouest, un lévrier sert de support aux armes de Henri du Vergier. En pendant, un chien dont la tête est couverte d'un heaume et d'un cimier supporte les armes de Jean Bizien de Kermorvan. La porte du porche nord est accostée de pinacles et surmontée d'une accolade ornée de choux. Au-dessus de la porte, des culs-de-lampe sont ornés de masques grimaçants et d'un lapin. Des têtes sculptées d'homme et de femme supportent les nervures de la voûte d'ogives.

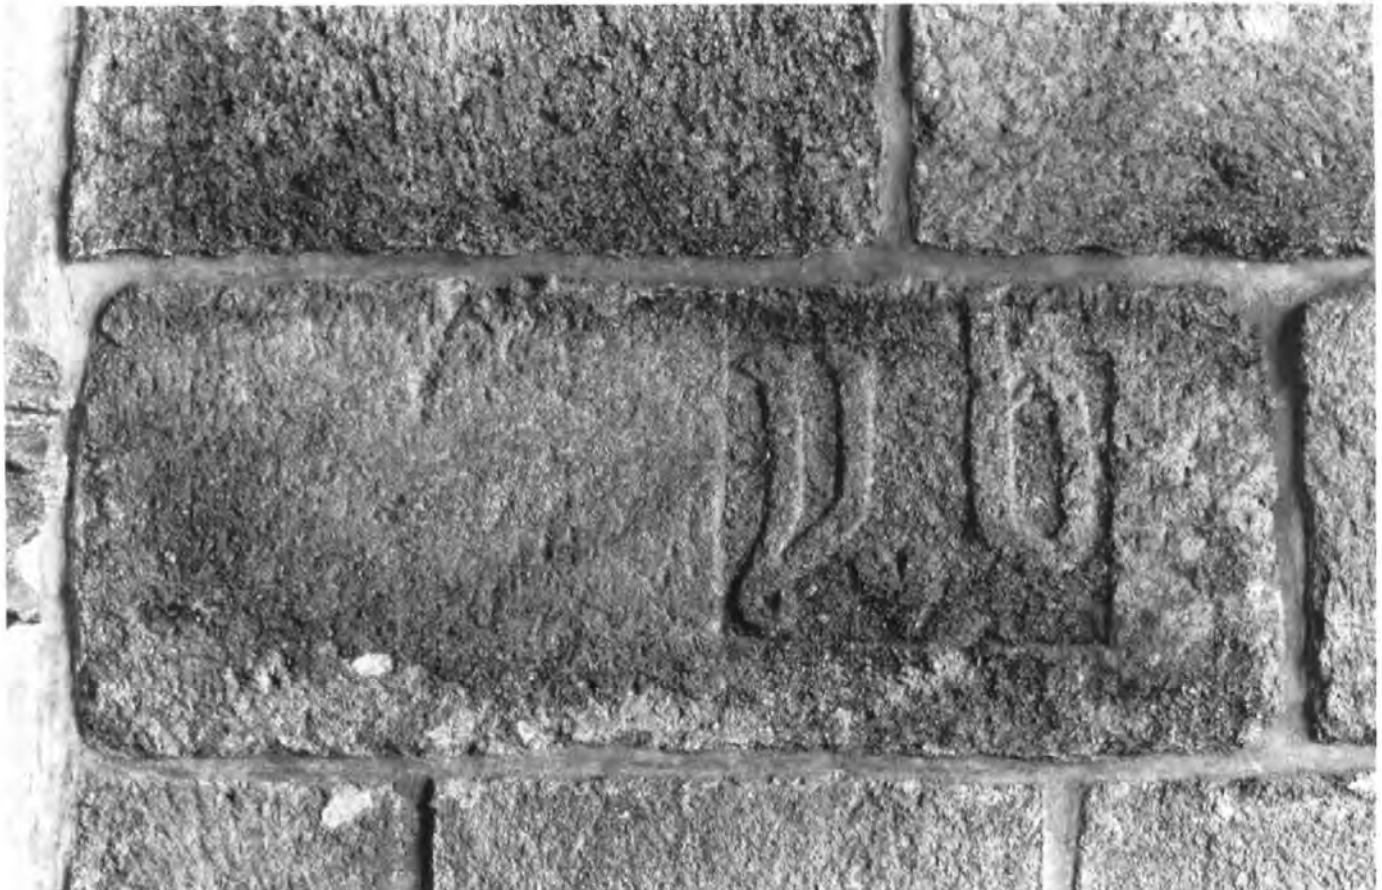
Fig. 06 Porche nord : détail de l'inscription
sur le mur droit.

La chapelle actuelle reconstruite avec les vestiges de l'ancien édifice conserve, à l'intérieur : une niche crèche à ouverture trilobée avec étagère à mouluration croisée ; un bénitier en accolade (mur nord ; partie basse). A l'extérieur, les blasons des seigneurs fondateurs sont remployés sur l'élévation ouest. Le porche nord y compris le mur nord sont partiellement en place. Des inscriptions sont sculptées en lettres gothiques dans le porche nord : "Y B" (maître d'oeuvre ?) et sur le mur nord du bras nord : "honête dame...".

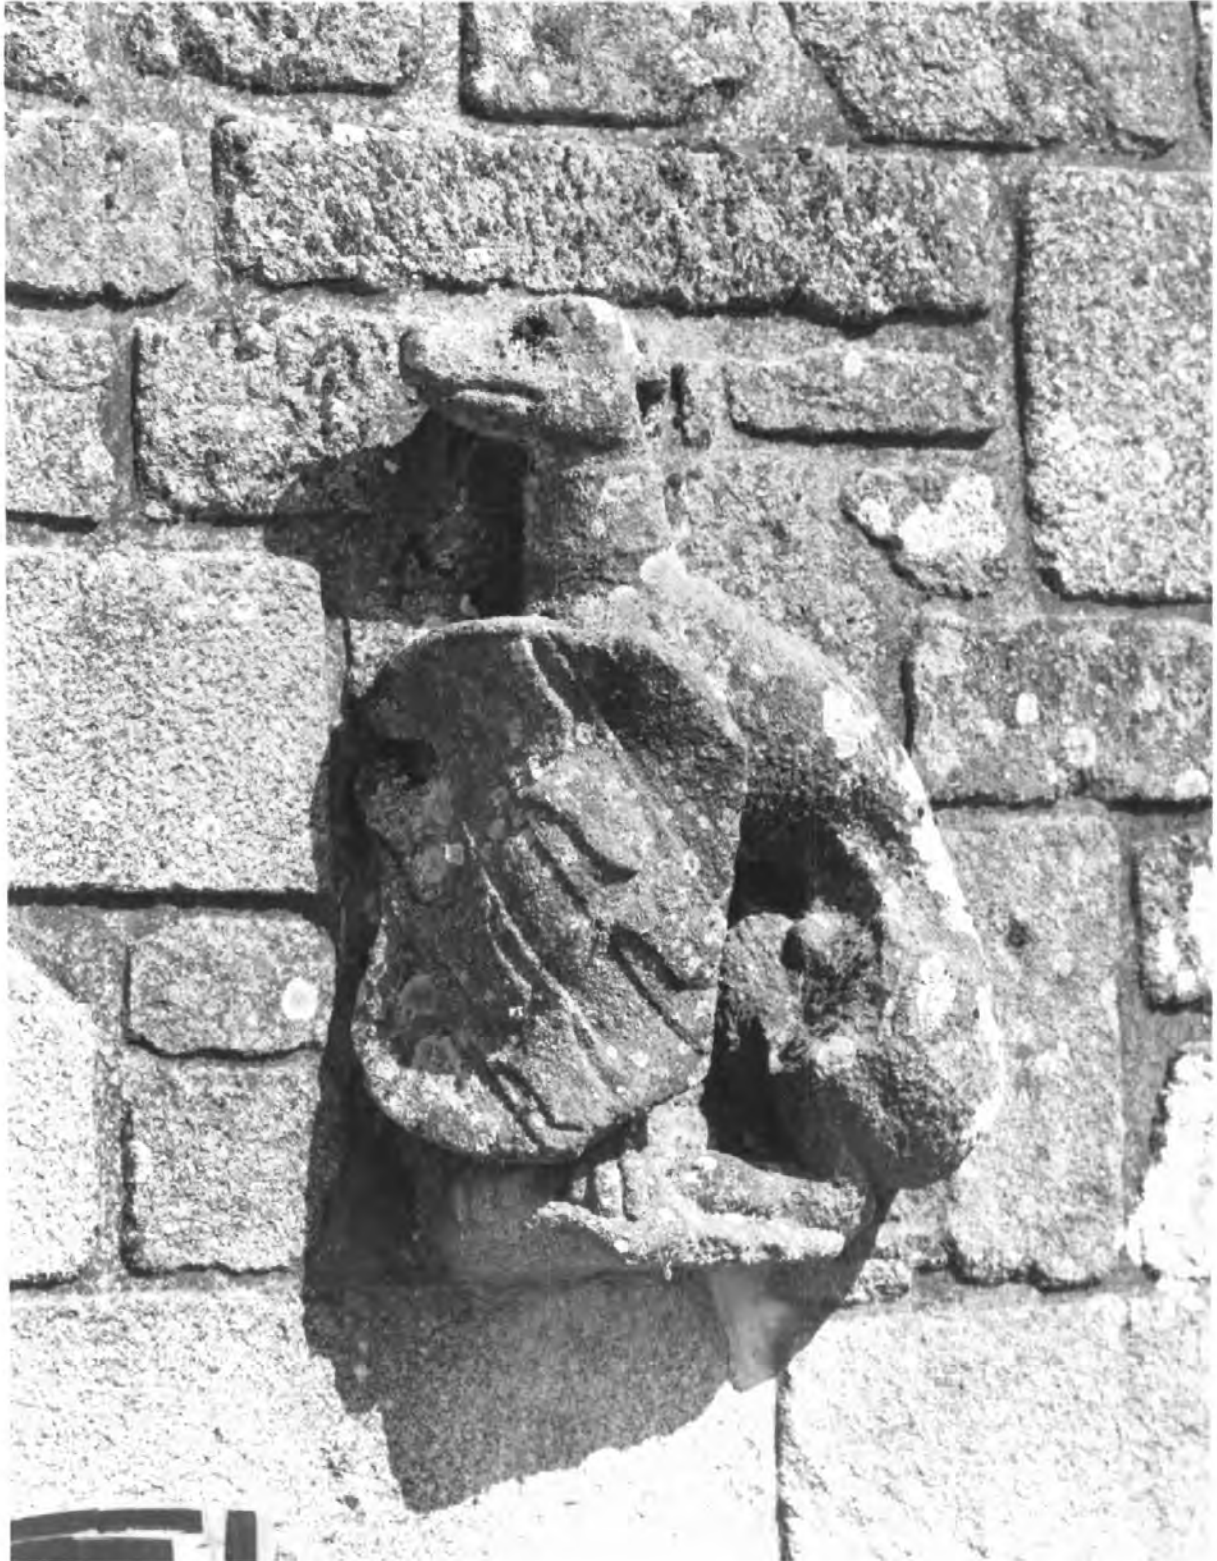
Fig. 07 Elévation ouest : détail du lévrier
support du blason de Henri du Vergier.

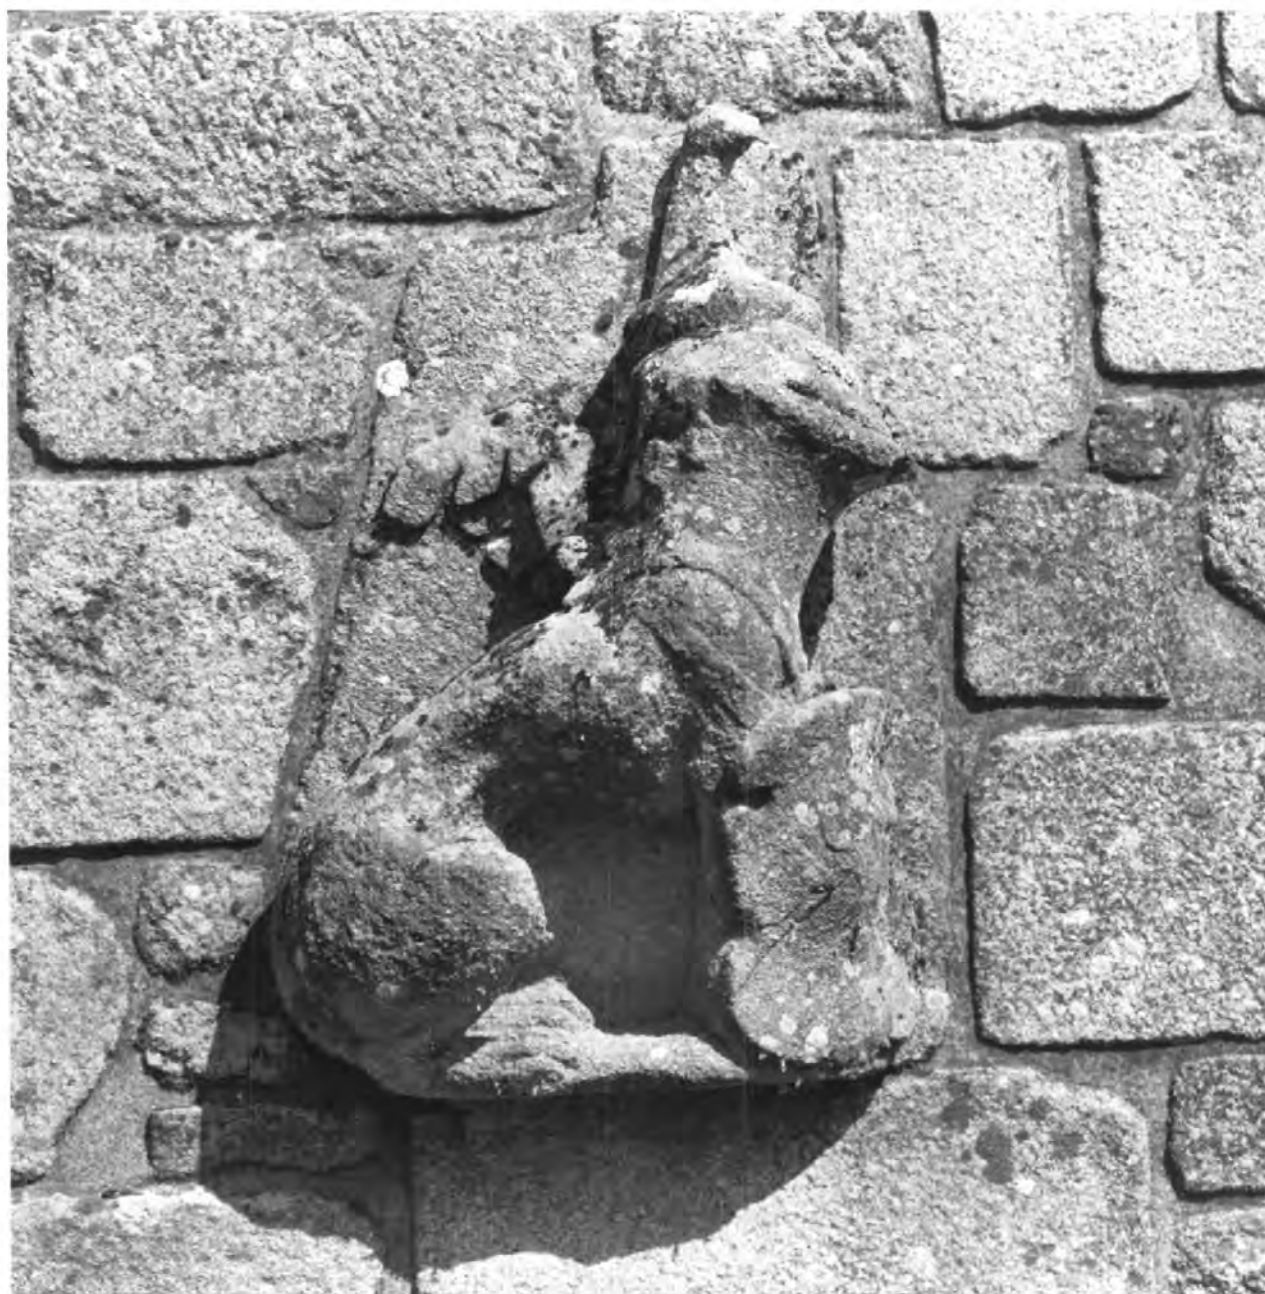
Fig. 08 Elévation ouest : détail du chien support du blason de Jean Bizien de Kermorvan.

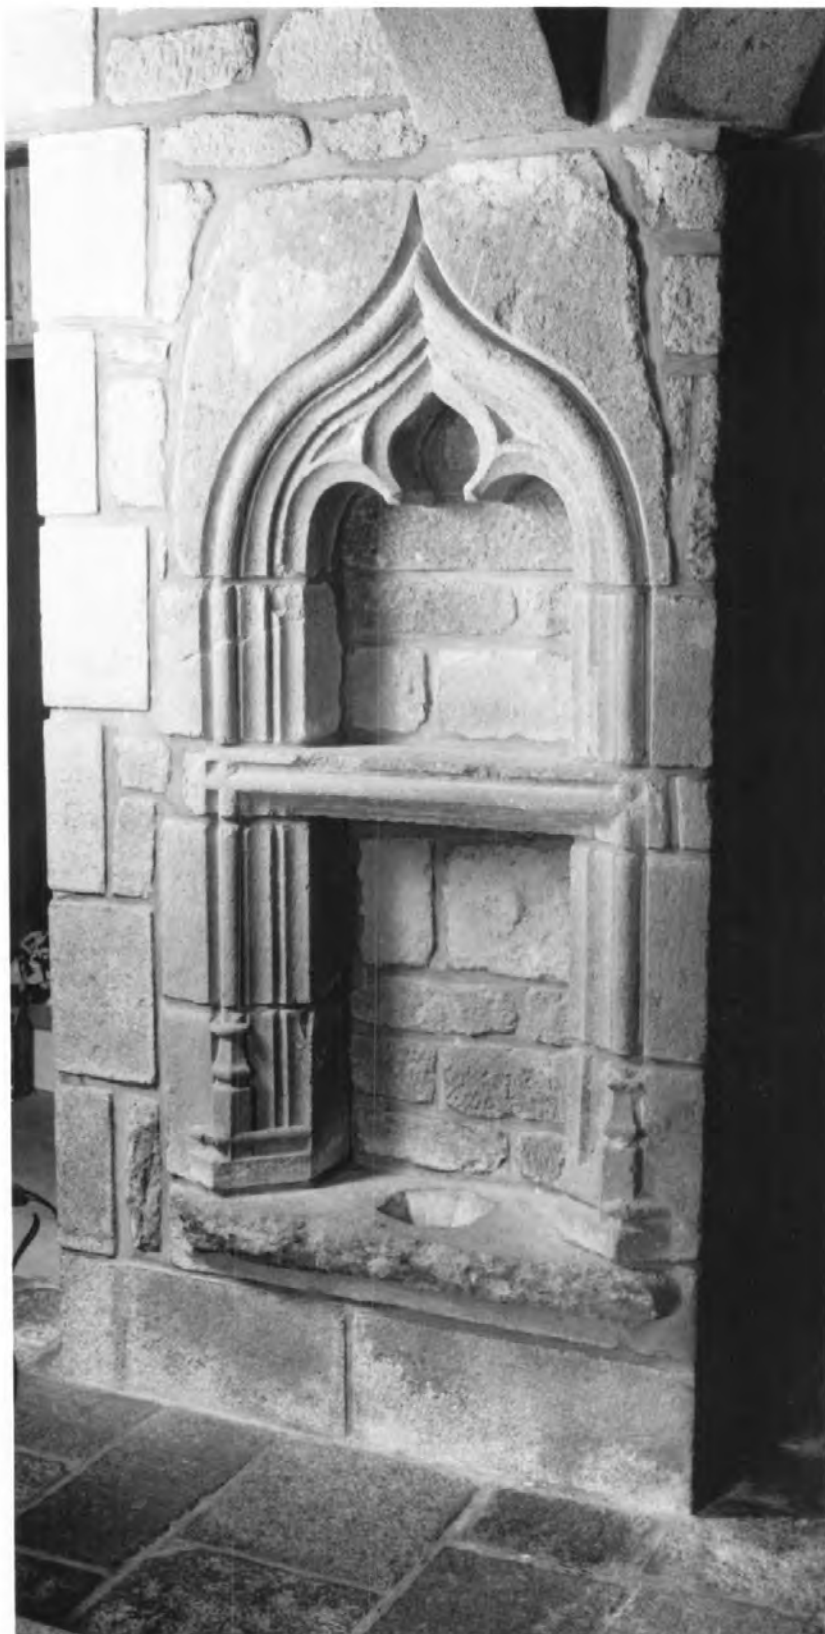
Fig. 10 Niche crédence remployée.

La chapelle conserve à l'intérieur une niche crédence à ouverture trilobée, étagère et mouluration croisée (cf. photo) et un bénitier en accolade sur le mur nord.

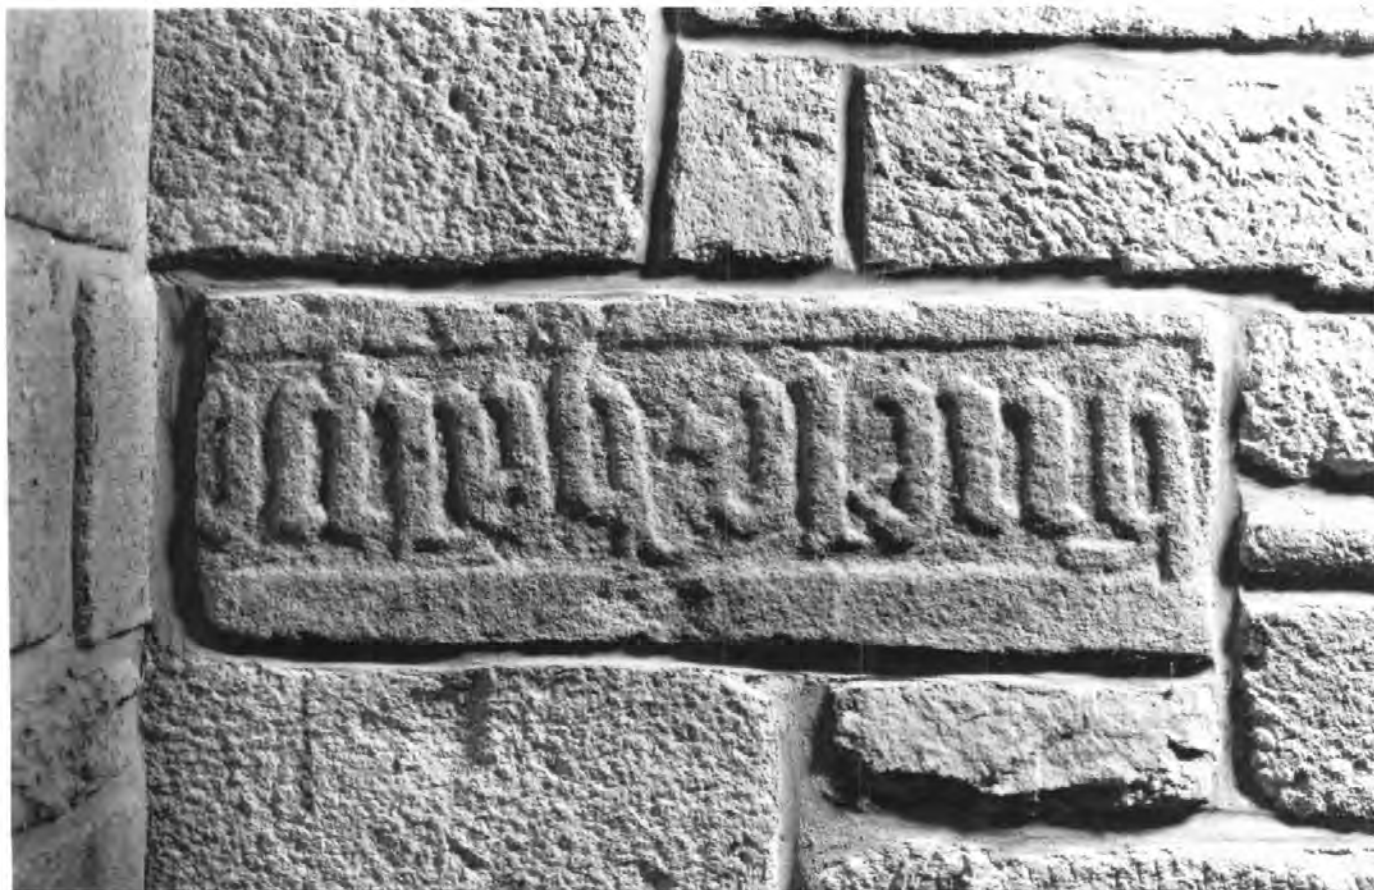
Fig. 11 Bras nord, mur nord. Détail d'une inscription en remploi.

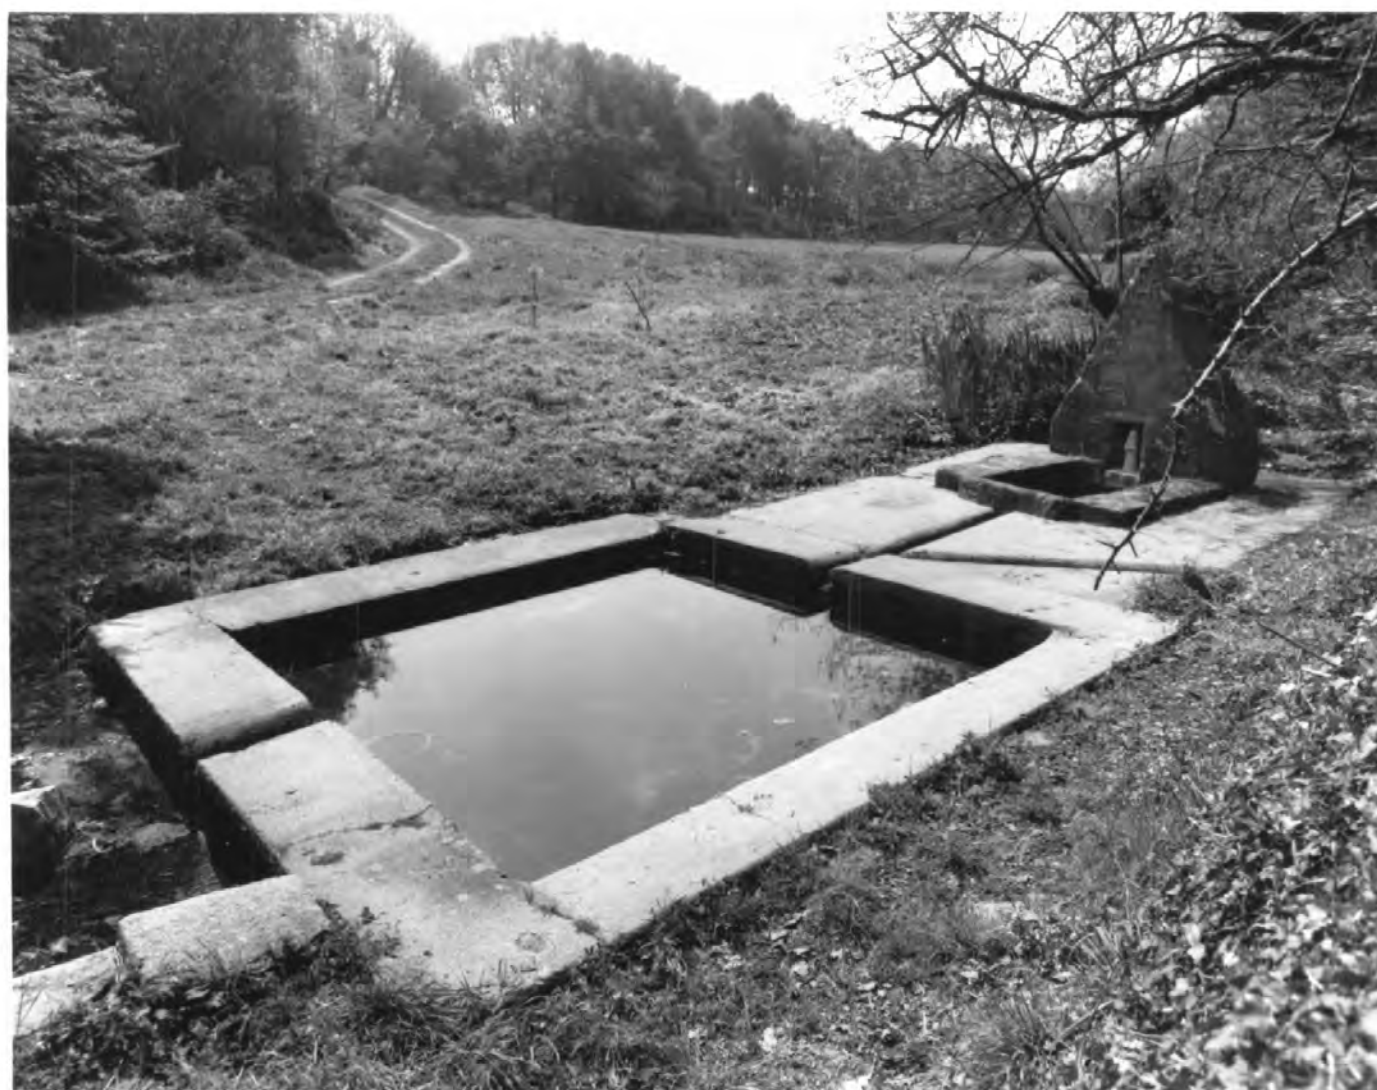
Fig. 12 Fontaine et bassin, vue générale.

La fontaine de dévotion isolée, située à environ 200 mètres à l'est de la chapelle porte l'inscription I.H.S.
