Localisation : 56
Aire d'étude : Pont-Scorff
Commune : Quéven
Lieu-dit : la Trinité
Titre courant : **chapelle de la Trinité**
Dénomination : chapelle
Vocable : Trinité

Référence : IA56000275

Dossier d'inventaire topographique établi en 1998, 1999 par Tanguy-Schroër Judith; Toscer Catherine

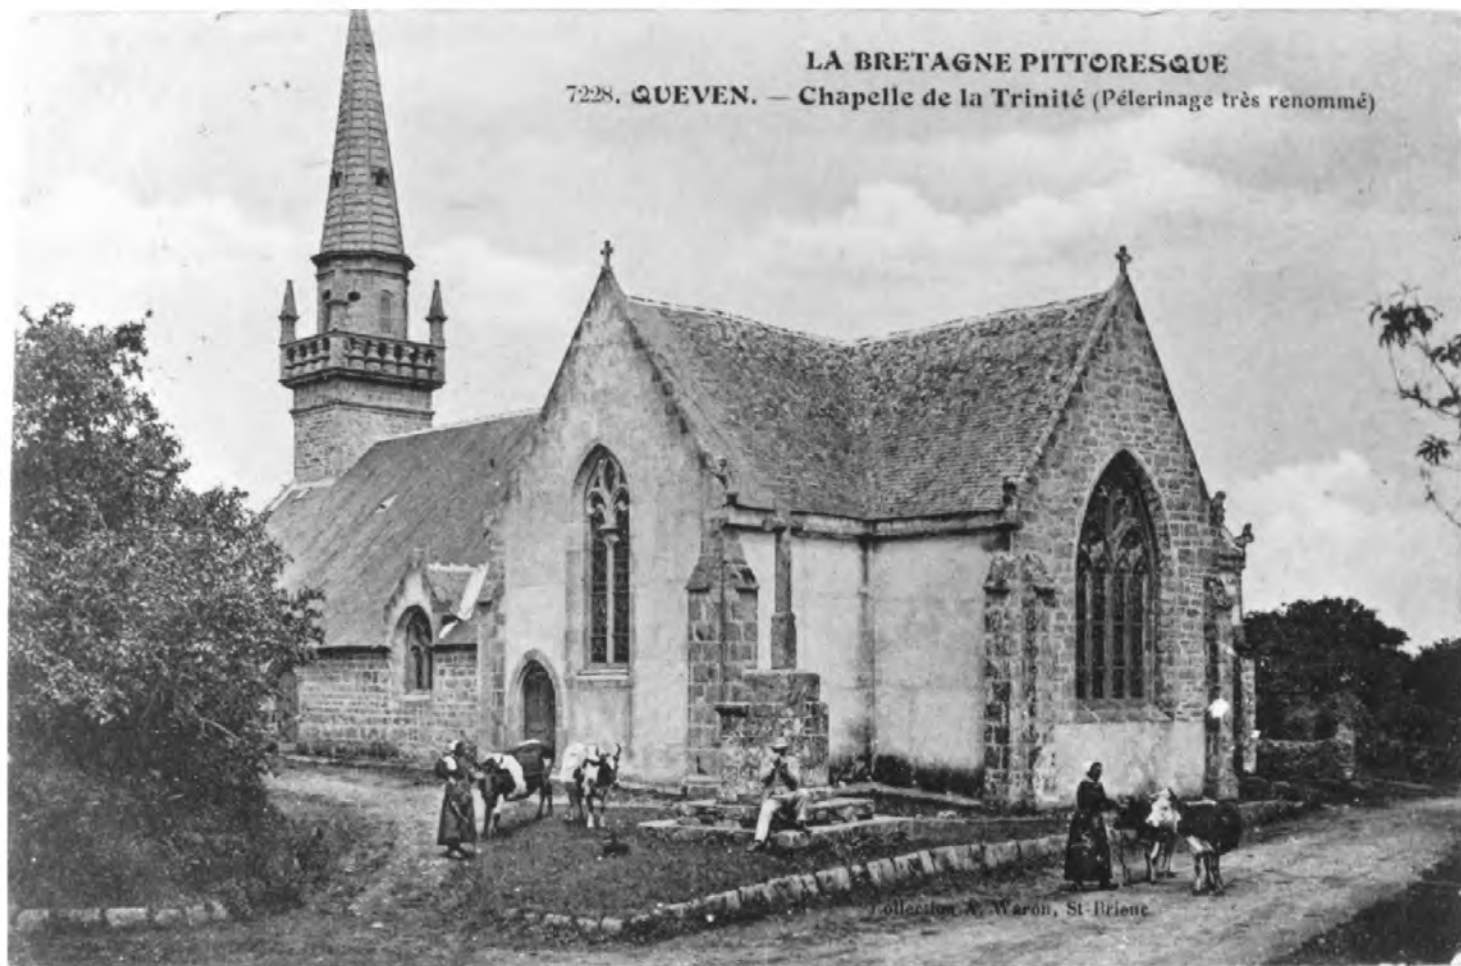
Doc. 02 Chapelle de la Trinité. Carte postale

Son plan en croix latine présentait une nef flanquée de deux bas-côtés, un transept à croisillons légèrement débordants et un chœur à chevet plat éclairé par une fenêtre à cintre brisé et remplage flamboyant. La nef était séparée des bas-côtés par de grandes arcades en tiers-point à double voussure dont les moulures prismatiques pénétraient dans les colonnes cylindriques sans chapiteaux et à bases très aplaties. La 1^{ère} arcade nord-ouest était en plein cintre, refaite au XVIII^e siècle en même temps que la façade occidentale. Le transept s'ouvrait sur la nef par un arc très large dont les moulures étaient semblables à celles de la nef. Le bras sud était éclairé par une très belle fenêtre à fleur de lys ; le bras nord par une fenêtre en tiers-point.

Le portail occidental et son clocher en pierre avaient été refaits en 1771.

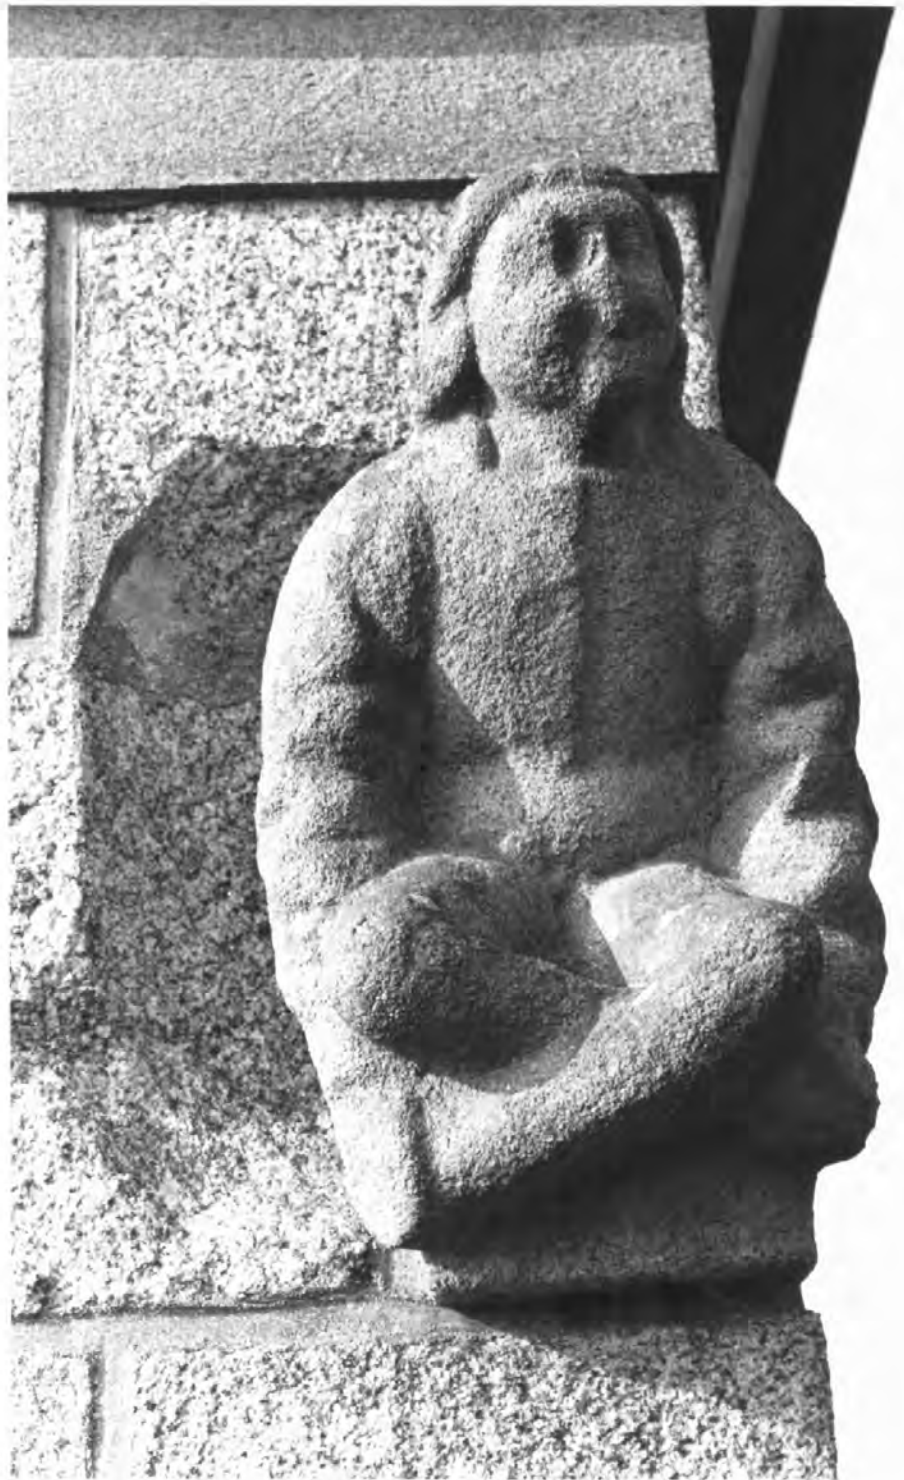
Doc. 03 Chapelle de la Trinité. Carte postale

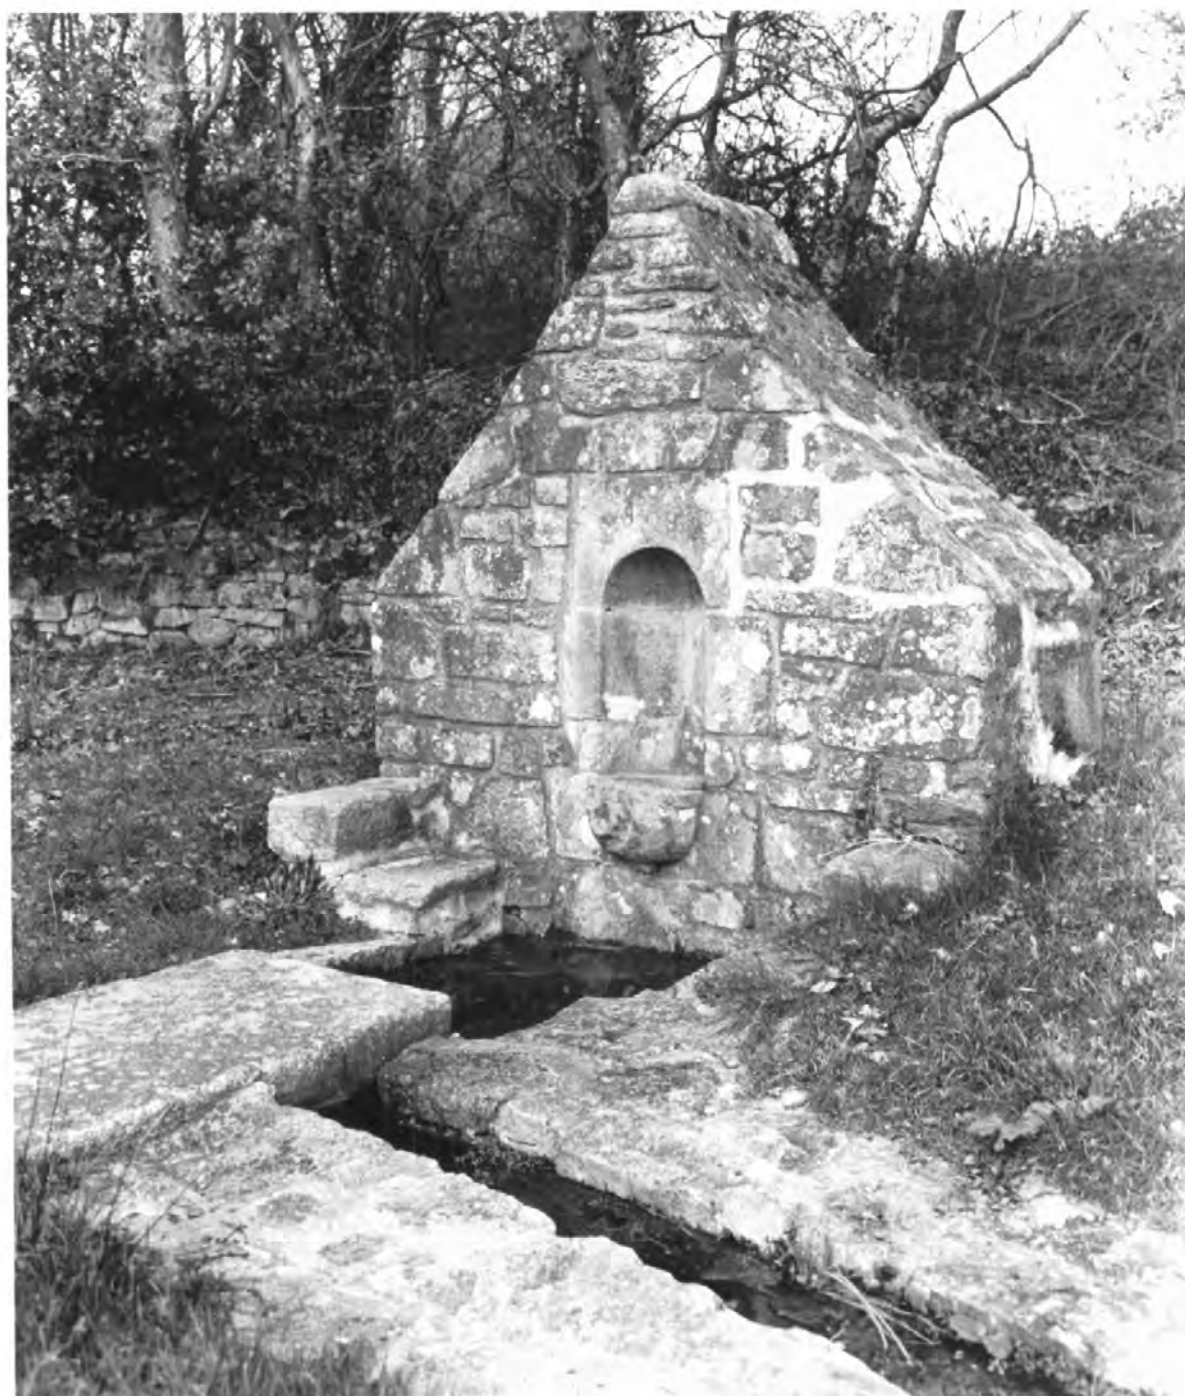
Fig. 03 Fontaine-lavoir, vue générale.

La chapelle était construite en petit et moyen appareil de granite, à l'exception du bars sud et du mur sud du chœur, enduits. Tour et élévation ouest en pierre de taille sont couronnées d'une flèche en maçonnerie. Le plan en croix latine présentait une nef flanquée de deux bas-côtés que séparaient de grandes arcades en arc brisé. Le chevet plat était percé d'une grande fenêtre à cintre brisé et meneaux flamboyants. La charpente lambrissée sur arceaux à clefs pendantes présentait des entrails à têtes de crocodiles et sablières sculptées de blasons, d'animaux et de masques grimaçants. Croix à soubassement en pierre de taille et socle monolithe. Les dimensions prises sont celles de la croix. Fontaine en moellon avec bassin et canal alimentant un lavoir maçonné en pierre de taille.

TYPLOGIE : fontaine-mur
