Département : 77
Aire d'étude : Melun
Commune : Melun
Adresse : Général-Leclerc (avenue) 2

Référence : IA77000434

Titre courant : **brasserie Gruber**

Dossier inventaire topographique ; patrimoine industriel établi en 2002 par Förstel Judith ; Pierrot Nicolas

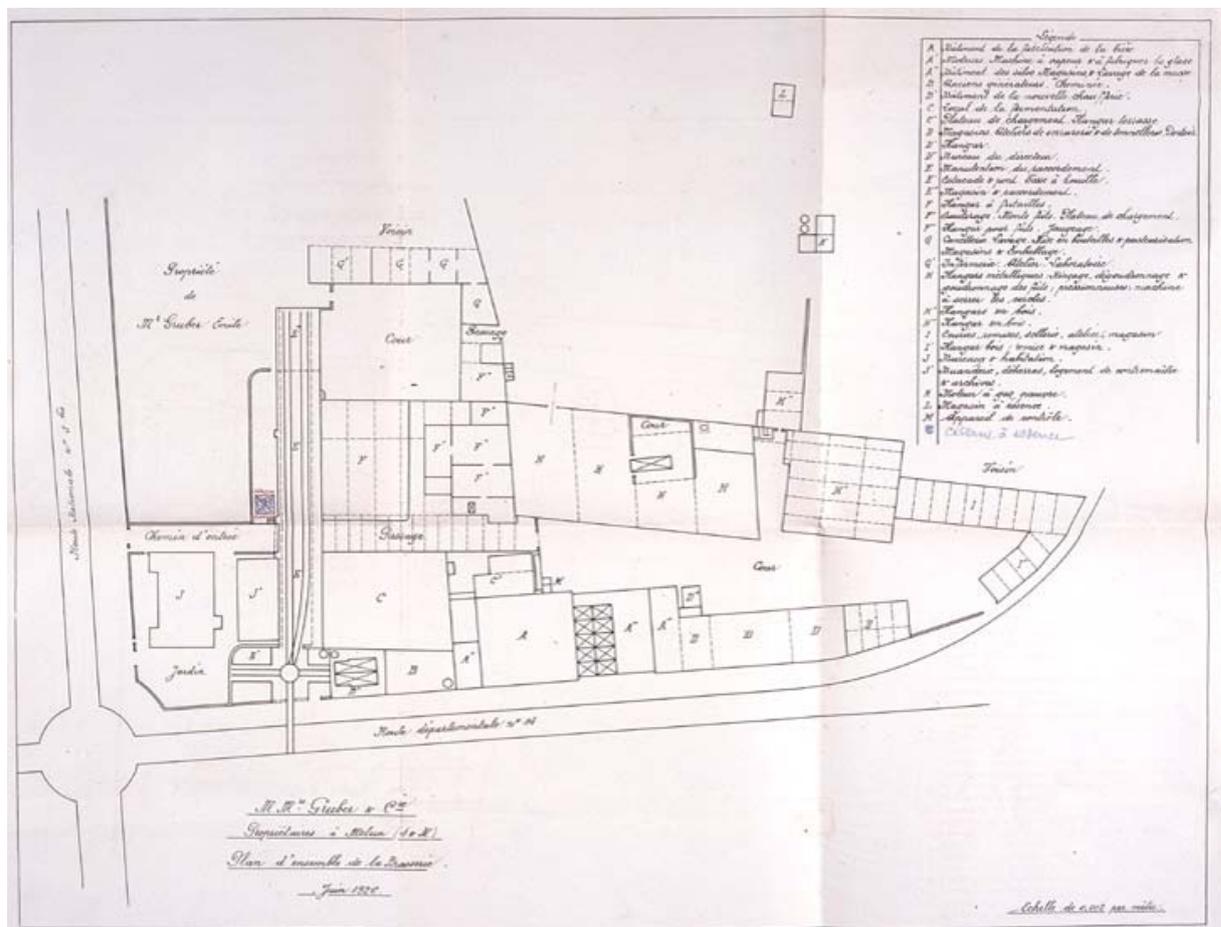
Doc05 Plan de la brasserie Gruber en juin 1926.

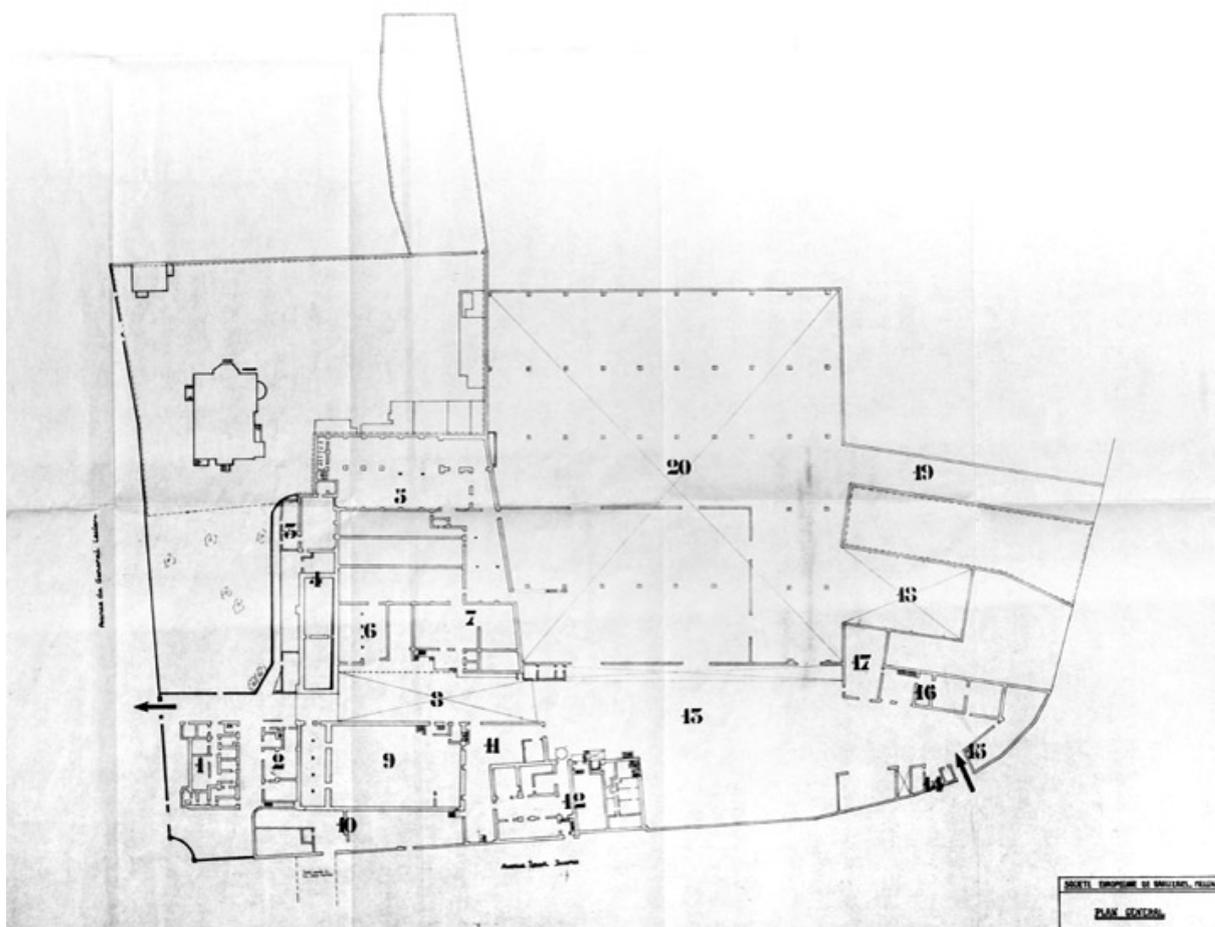
Doc06 Plan d'ensemble, en 1979 (échelle : 1/400).
plan, auteur inconnu.

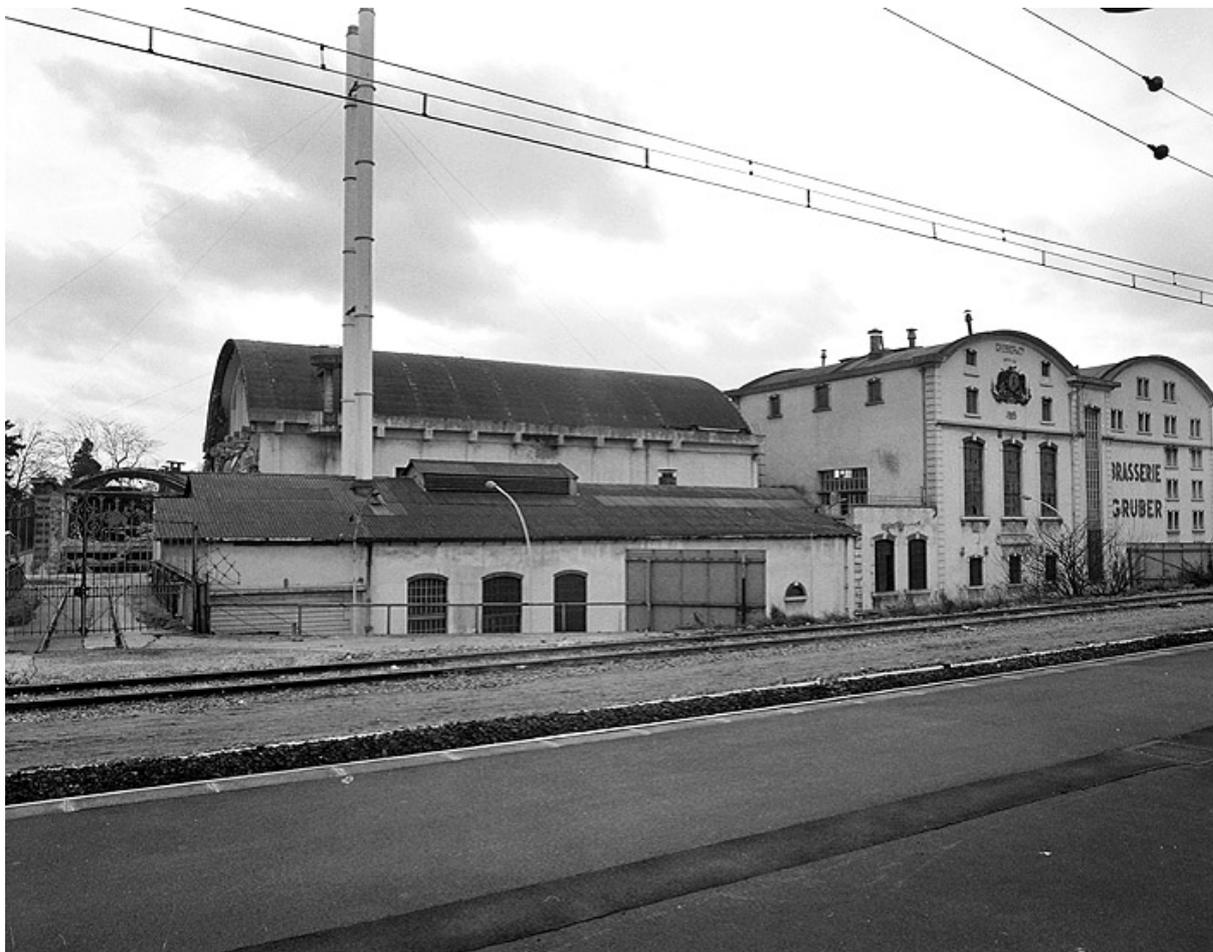
Doc07 Vue d'ensemble, depuis la voie ferrée au nord : partie ouest de la brasserie Gruber. On voit, de gauche à droite : la passerelle ferroviaire, la chaufferie (et derrière, le cuvage), la salle à brasser et les silos.
Photographie avant destruction, 1989, Fortin, Philippe.
Sous-direction de l'Inventaire général, cellule patrimoine industriel, 89SG722X.

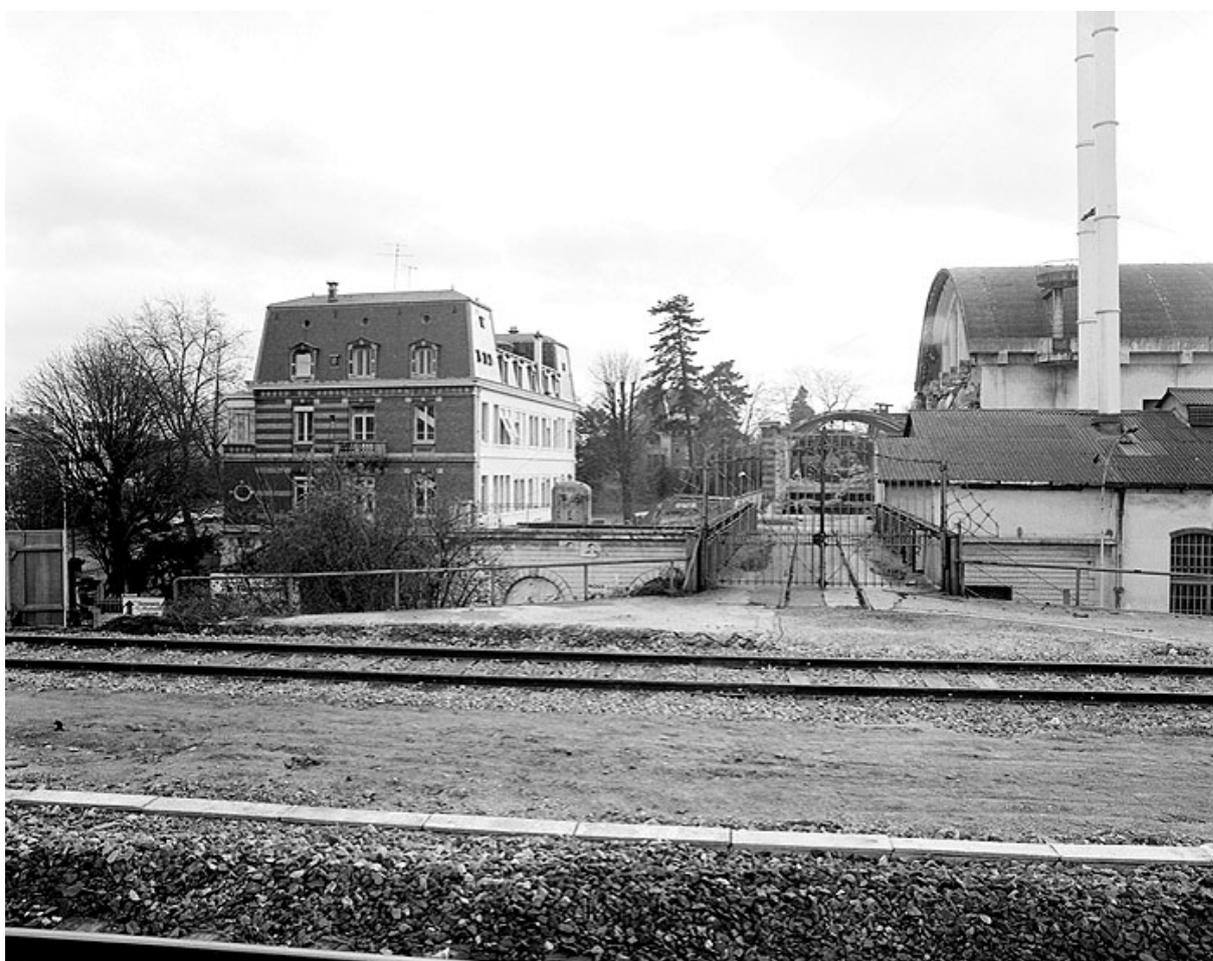
Doc08 Vue d'ensemble, depuis la voie ferrée au nord :
partie est de la brasserie Gruber (passerelle
ferroviaire et bureaux).
Photographie avant destruction, 1989, Fortin,
Philippe.
Sous-direction de l'Inventaire général, cellule
patrimoine industriel, 89SG689X.

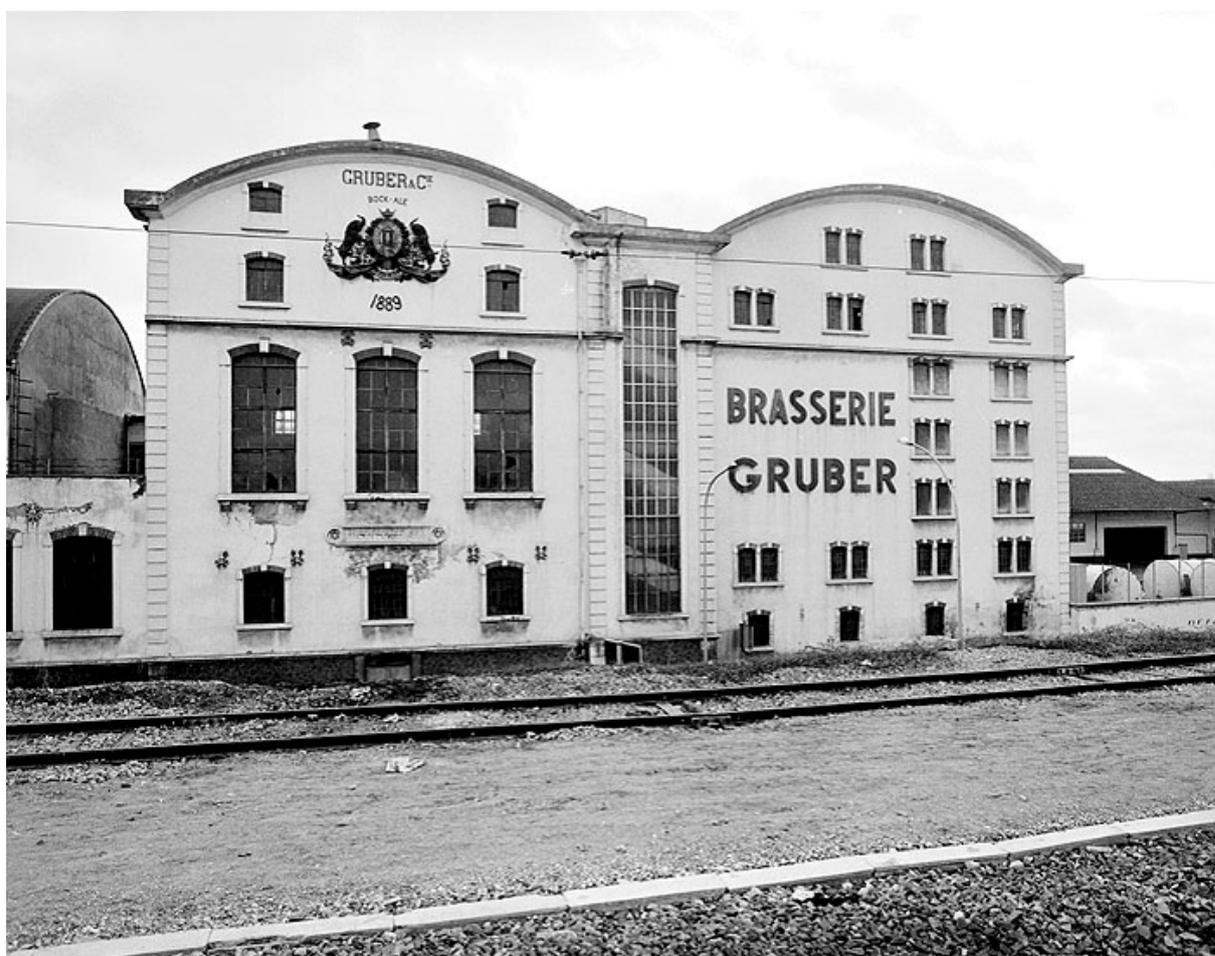
Doc09	Façade nord de la salle à brasser (à gauche) et des silos (à droite). Photographie avant destruction, 1989, Fortin, Philippe. Sous-direction de l'Inventaire général, cellule patrimoine industriel, 89SG701X.	(c) Région Ile-de-France - Inventaire général du patrimoine culturel ; (c) Ministère de la culture / Asseline, Stéphane (reproduction) 03770003NUCB
-------	--	---

La brasserie Gruber s'étendait sur près de 3 ha. Au nord s'élevaient les silos et la salle à brasser, important bâtiment à double fronton courbe, portant l'inscription "Gruber et cie, Bock ale, 1889". La salle à brasser comprenait deux étages carrés et un étage de comble. Les silos étaient divisés en 7 niveaux (y compris soubassement et comble). A l'est de la salle à brasser se trouvait le bâtiment du cuvage, destiné à la fermentation. Un porche en brique et pierre, sur lequel circulait une passerelle ferroviaire, était construit près du cuvage. Dans la partie sud de l'enceinte s'élevaient les ateliers d'embouteillage, à l'origine hangars en charpente métallique ensuite repris en béton armé. La partie orientale du site était occupée par deux bâtiments de style néo-Louis XIII, employant la brique et l'ardoise : l'un abritait les bureaux de la brasserie, l'autre, surnommé "château Gruber", était le logement patronal. C'est le seul élément aujourd'hui conservé de la brasserie Gruber.

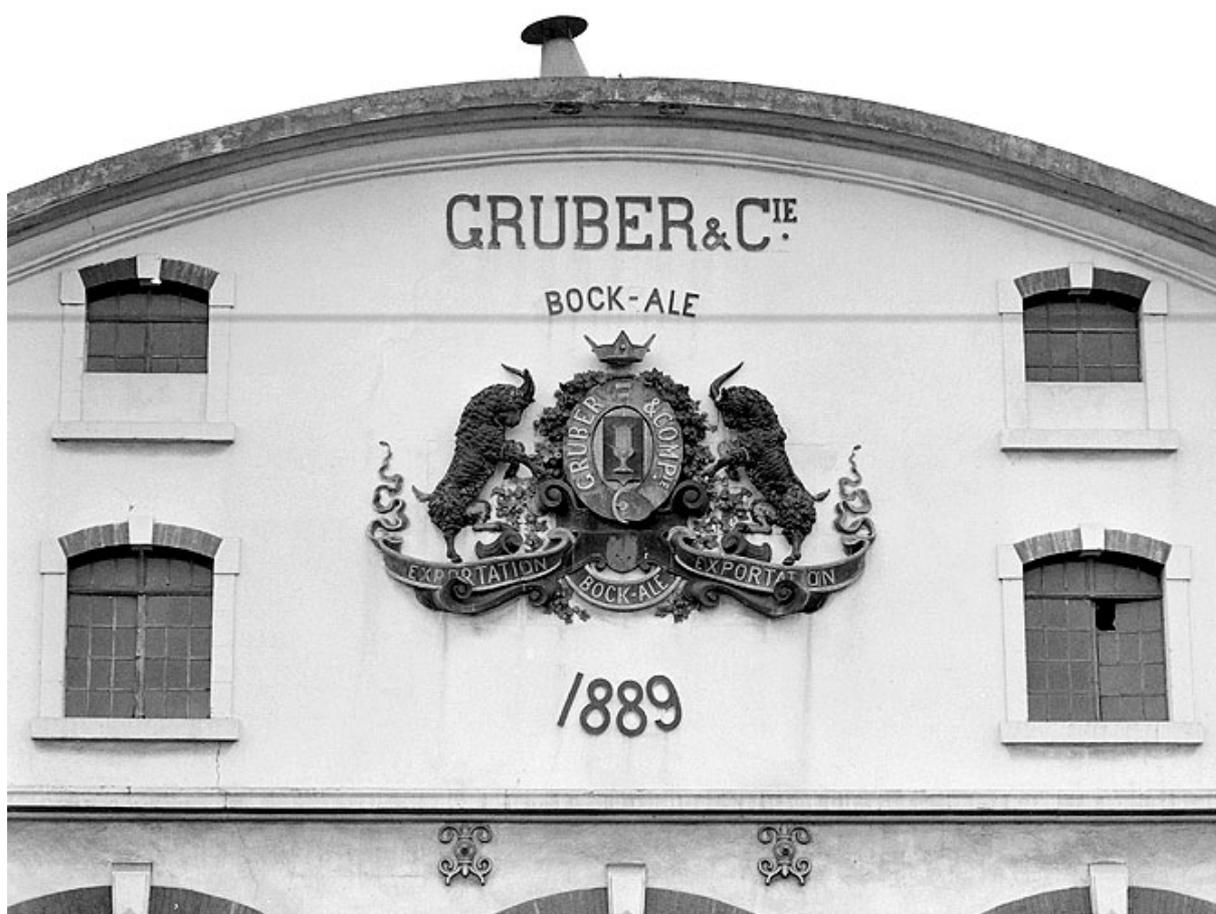
Doc10 Façade nord de la salle à brasser : détail de l'écusson "Gruber et cie, 1889". Photographie avant destruction, 1989, Fortin, Philippe.
Sous-direction de l'Inventaire général, cellule patrimoine industriel, 89SG699X.

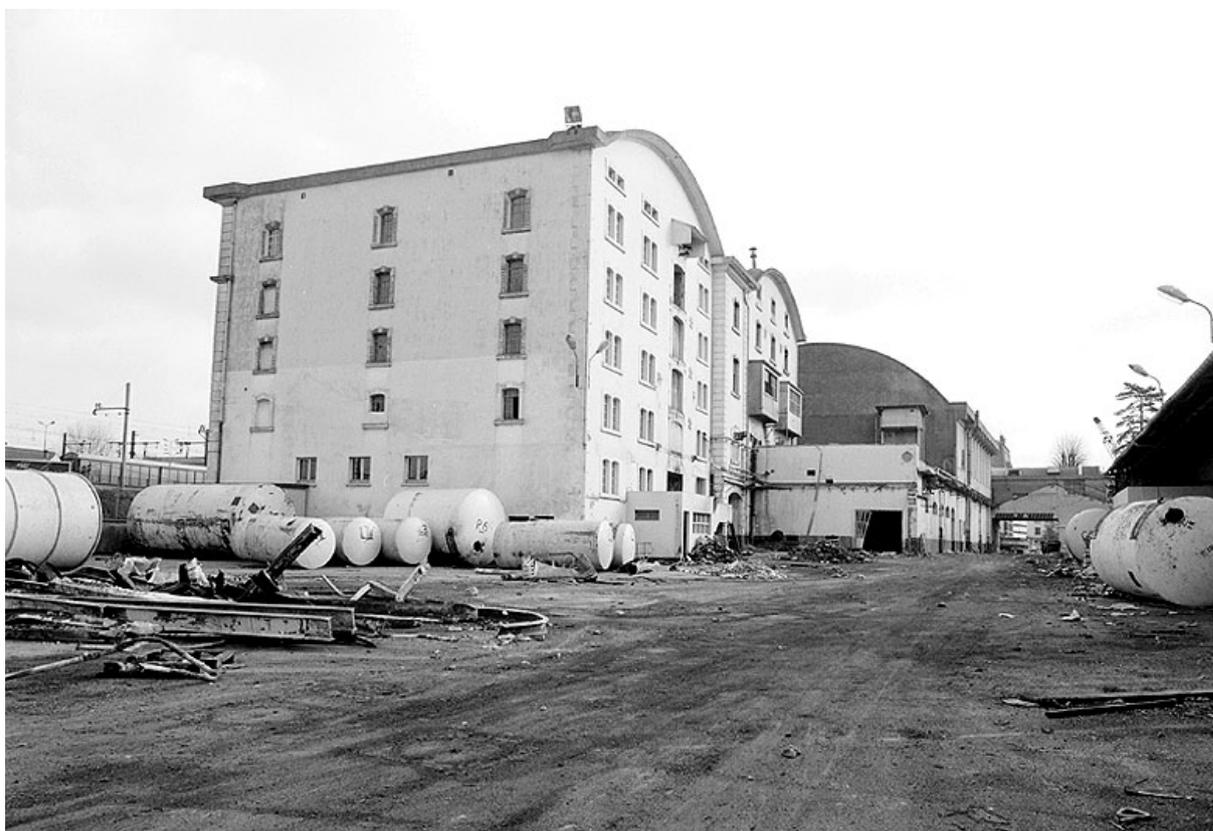
Doc11 Façade arrière des silos et de la salle à brasser, vue du sud-ouest.
Photographie avant destruction, 1989, Fortin, Philippe.
Sous-direction de l'Inventaire général, cellule patrimoine industriel, 89SG723X.

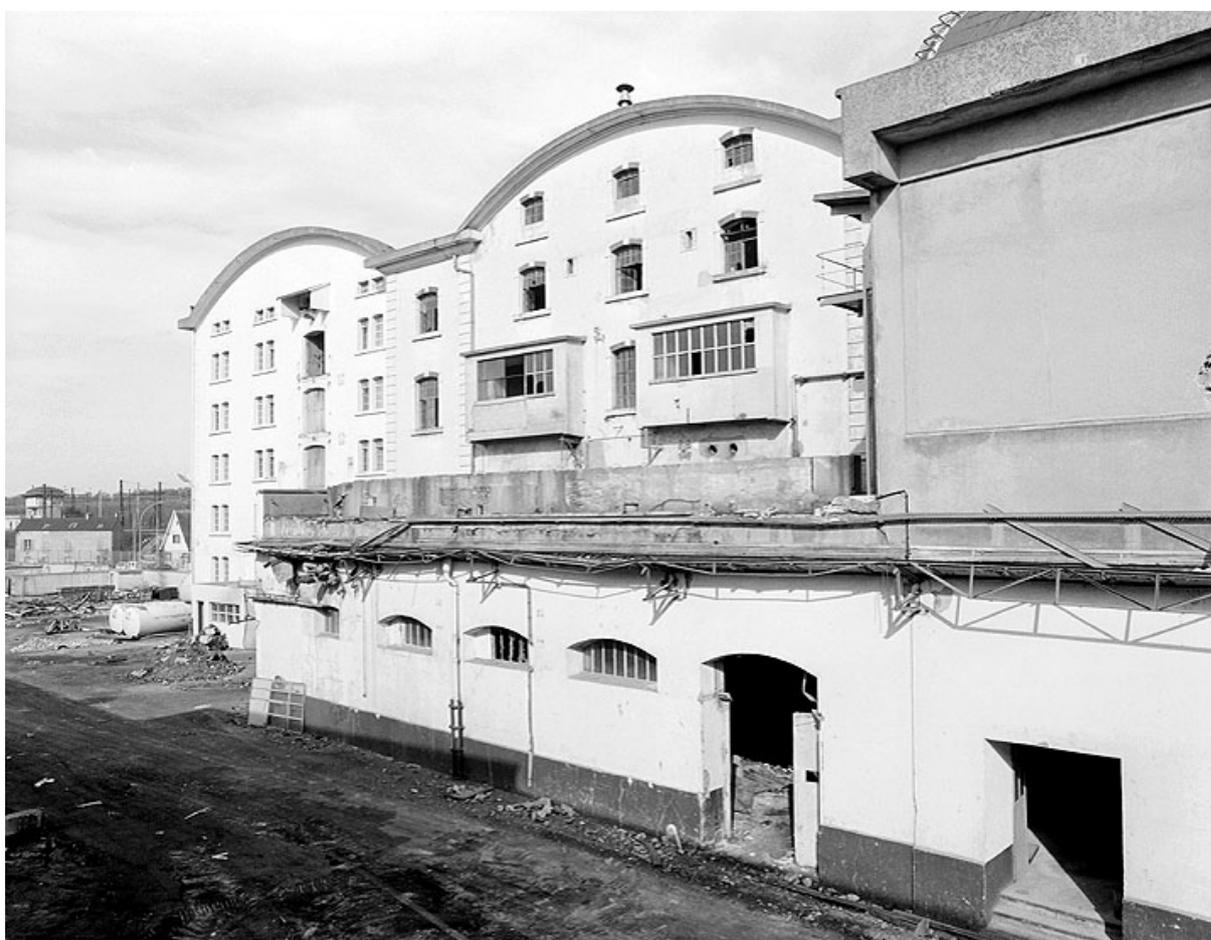
Doc12 Façade arrière des silos et de la salle à brasser, vue du sud-est.
Photographie avant destruction, 1989, Fortin, Philippe.
Sous-direction de l'Inventaire général, cellule patrimoine industriel, 89SG706X.

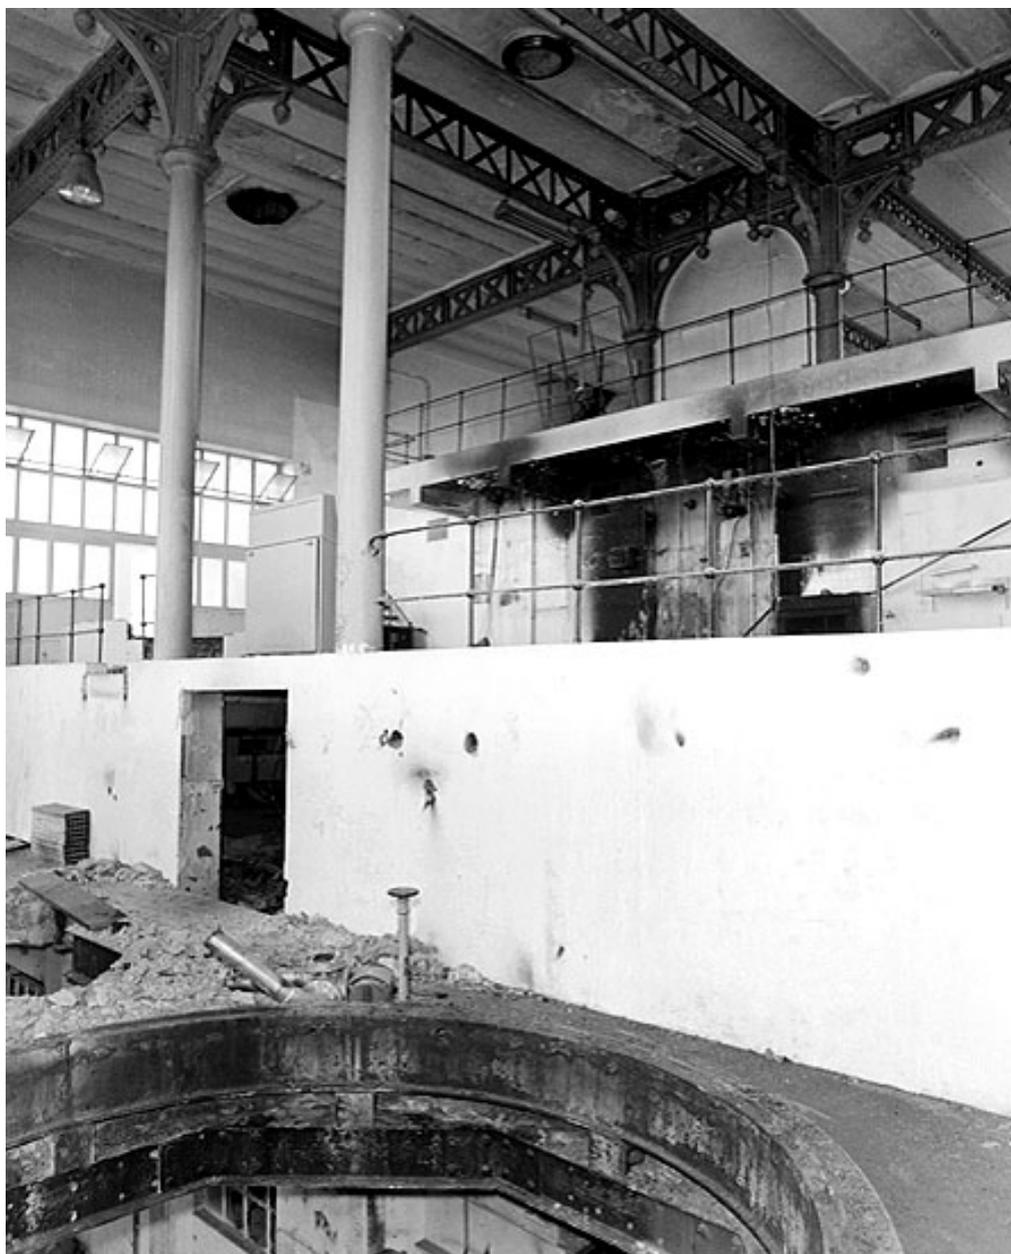
Doc13 La salle à brasser : vue intérieure.
Photographie avant destruction, 1989, Fortin,
Philippe.
Sous-direction de l'Inventaire général, cellule
patrimoine industriel, 89SG702X.

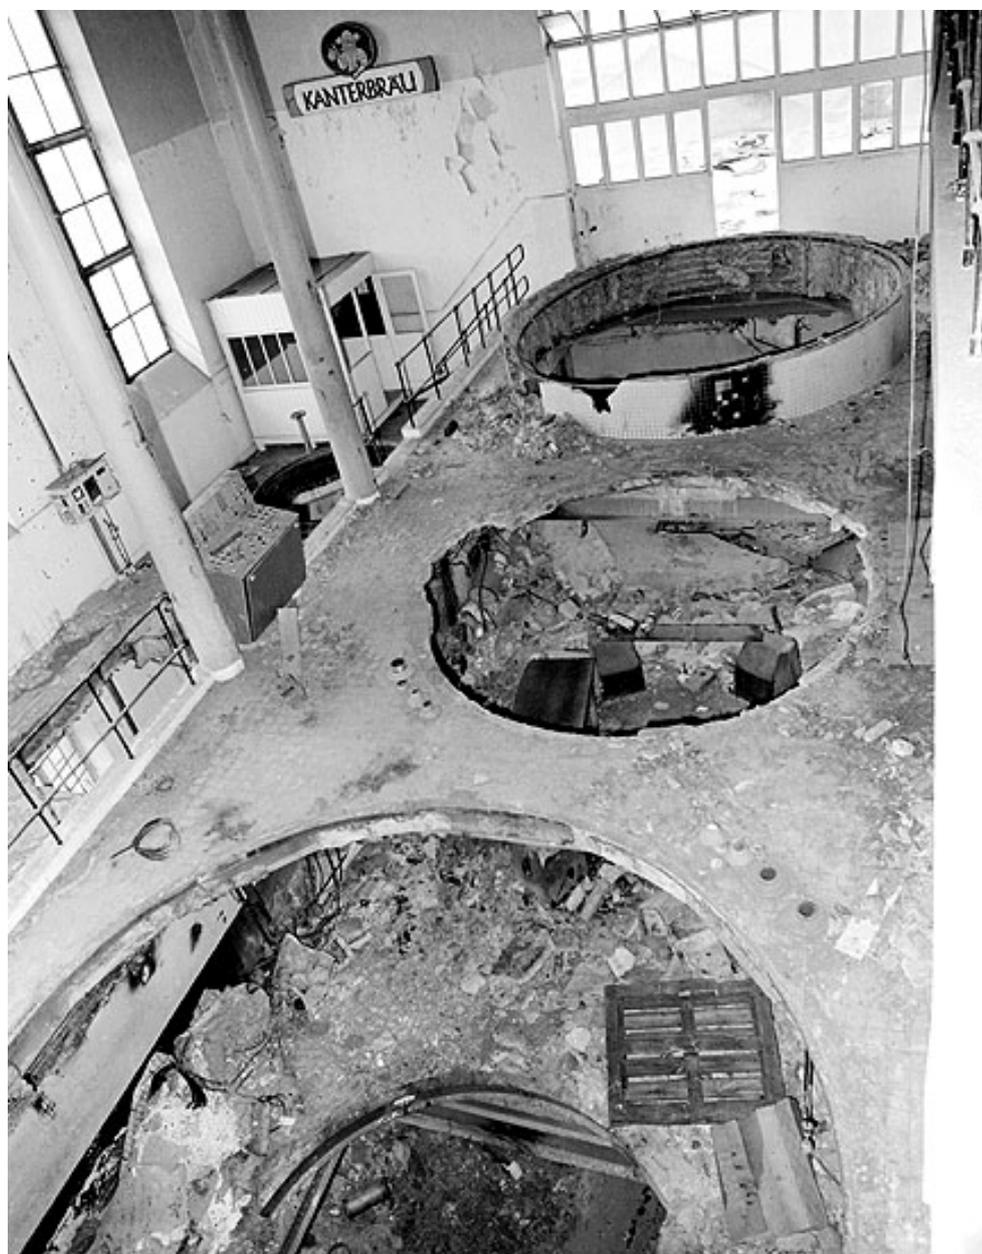
Doc14 La salle à brasser : emplacement des cuves.
Photographie avant destruction, 1989, Fortin,
Philippe.
Sous-direction de l'Inventaire général, cellule
patrimoine industriel, 89SG711X.

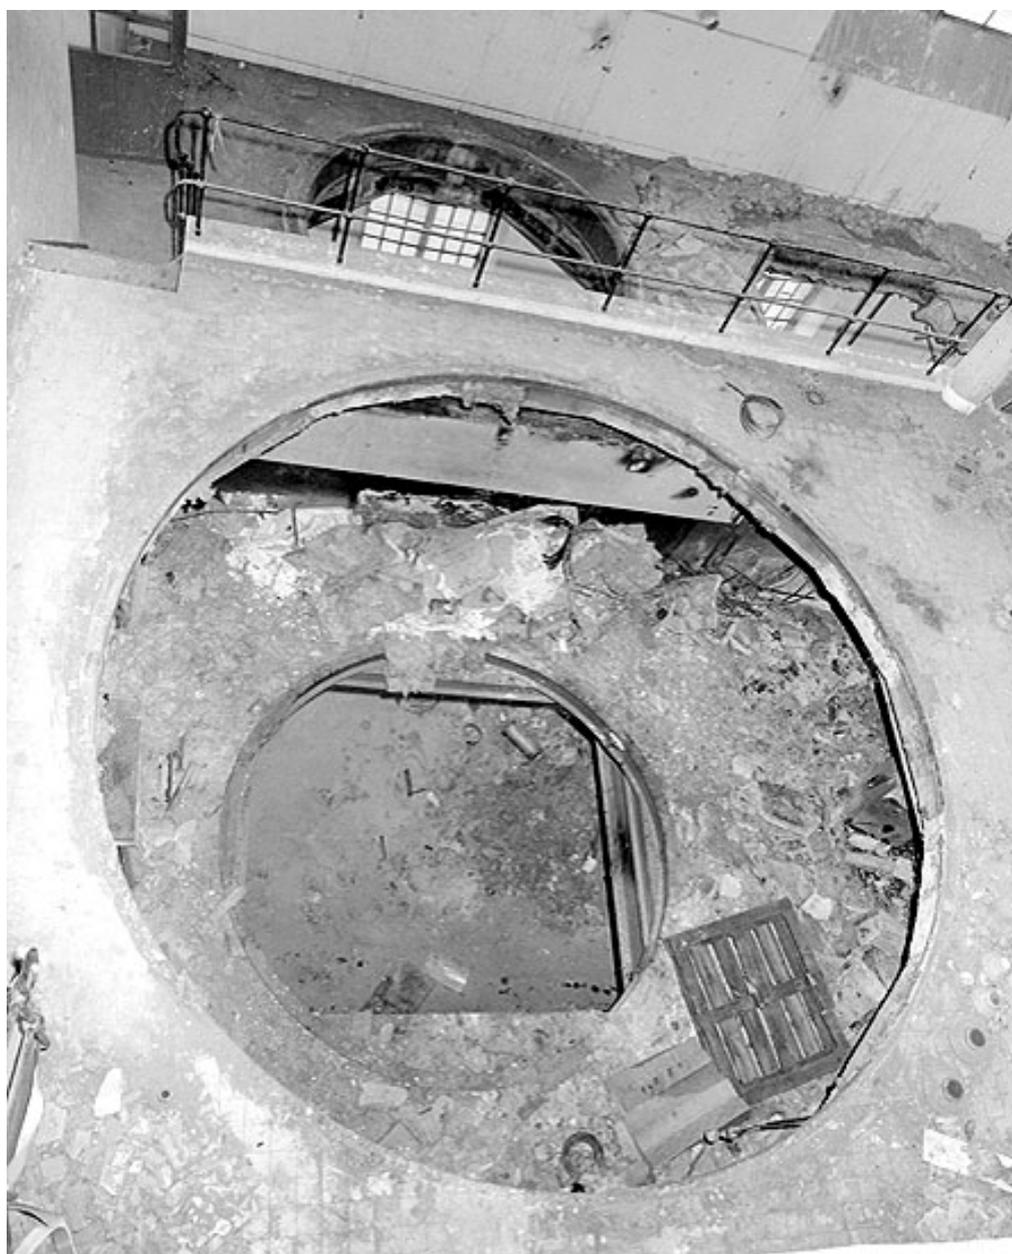
Doc15 La salle à brasser : emplacement des cuves.
Photographie avant destruction, 1989, Fortin,
Philippe.
Sous-direction de l'Inventaire général, cellule
patrimoine industriel, 89SG688X.

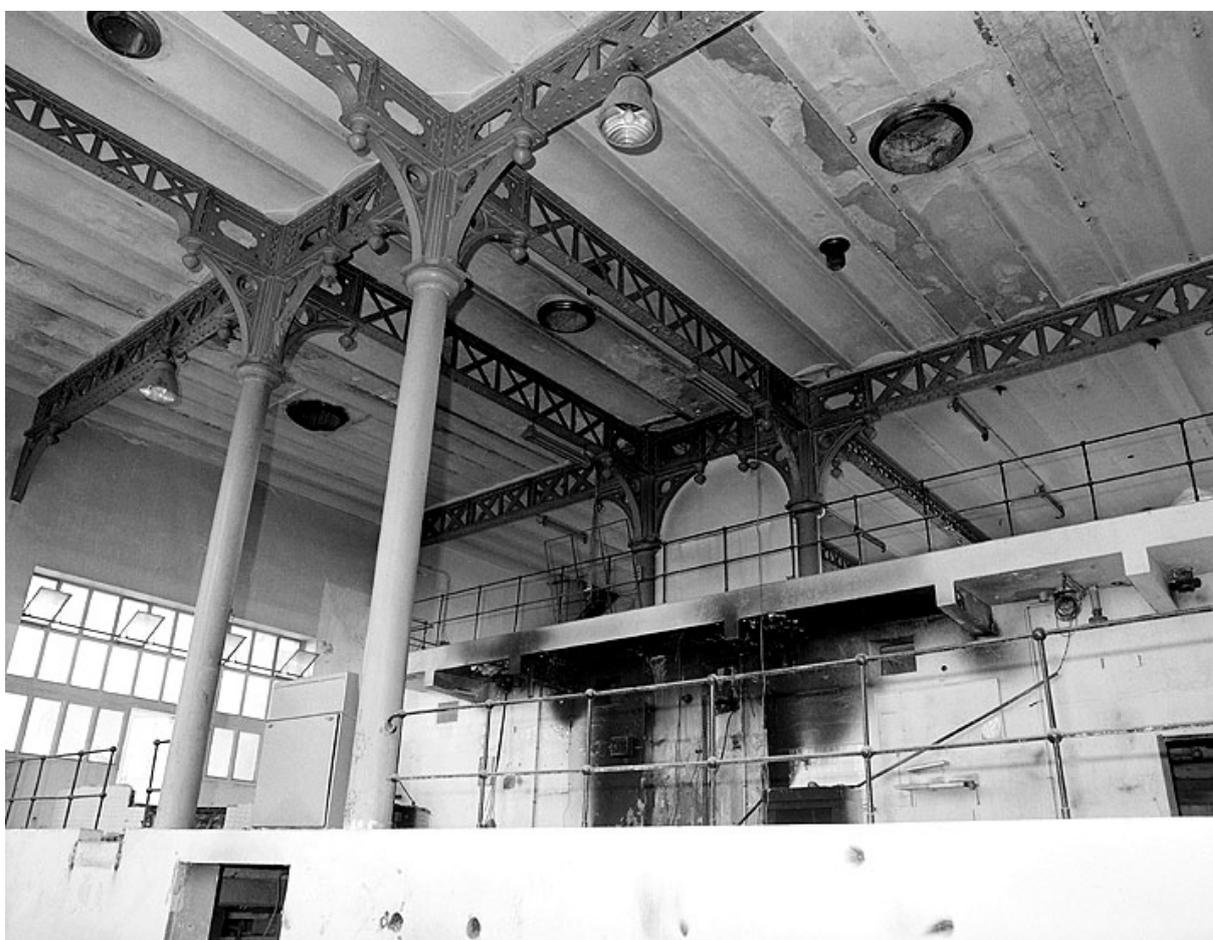
Doc16 La salle à brasser : colonnes et couvrement.
Photographie avant destruction, 1989, Fortin,
Philippe.
Sous-direction de l'Inventaire général, cellule
patrimoine industriel, 89SG703X.

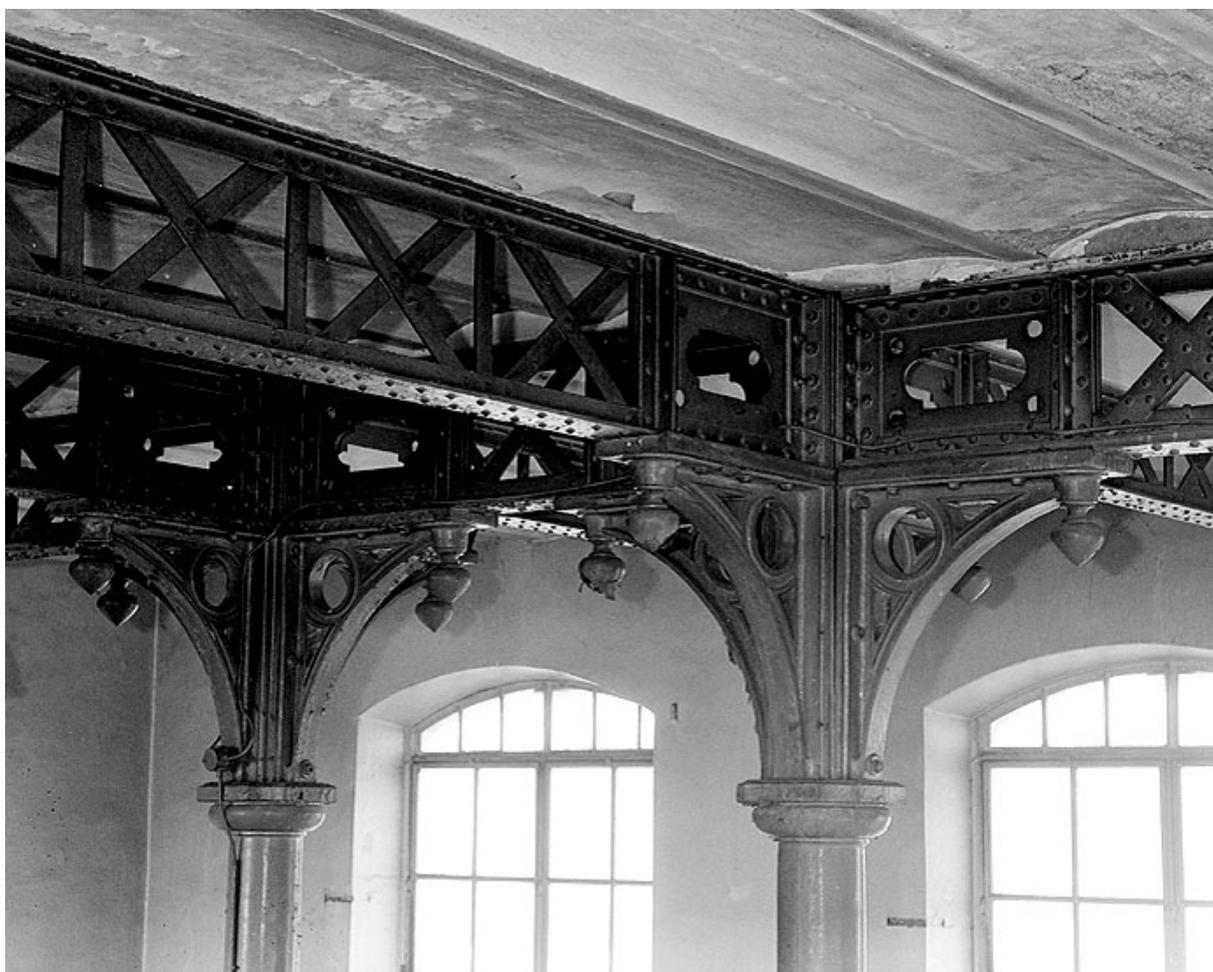
Doc17 La salle à brasser : détail des colonnes et du plafond.
Photographie avant destruction, 1989, Fortin, Philippe.
Sous-direction de l'Inventaire général, cellule patrimoine industriel, 89SG693X.

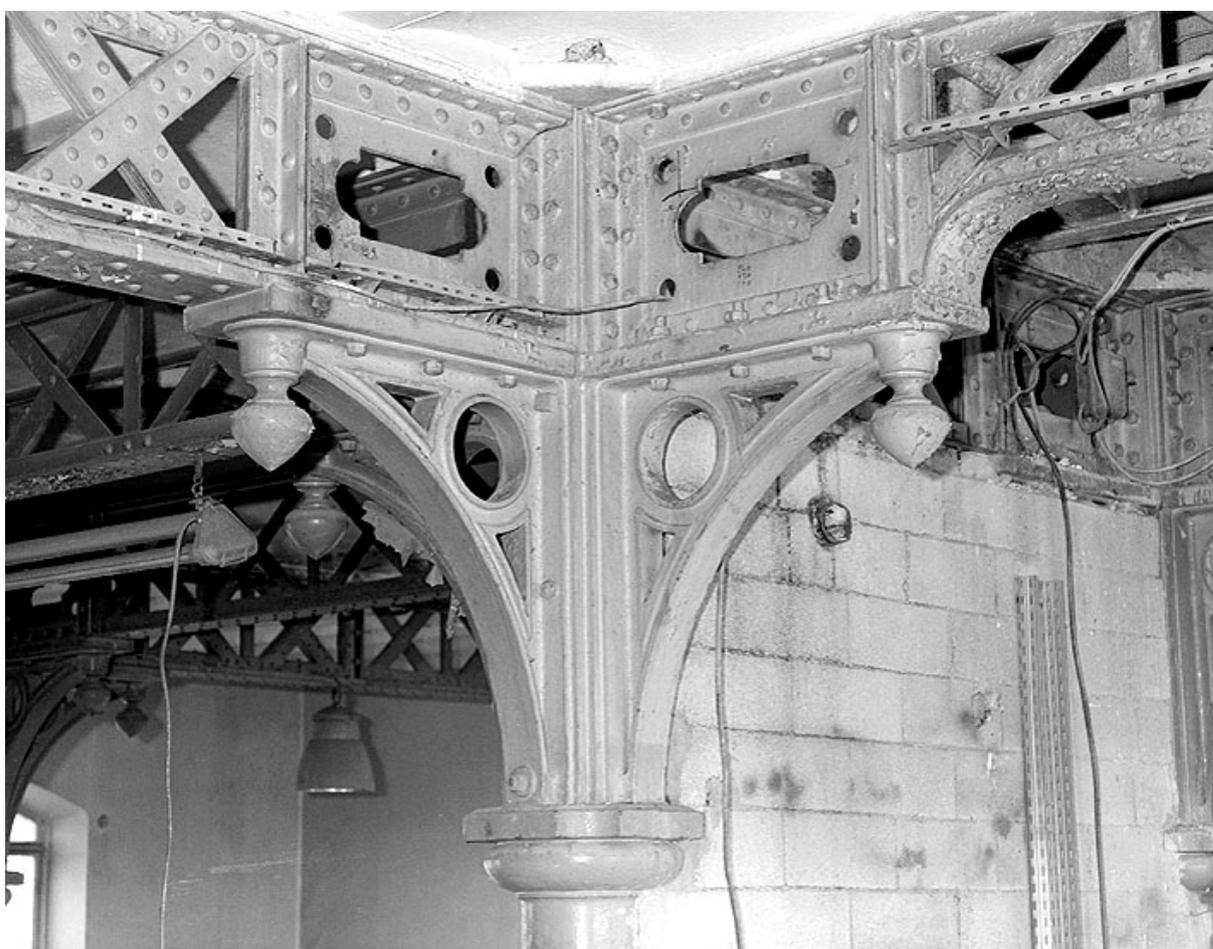
Doc18 La salle à brasser : détail de la structure en fonte.
Photographie avant destruction, 1989, Fortin,
Philippe.
Sous-direction de l'Inventaire général, cellule
patrimoine industriel, 89SG708X.

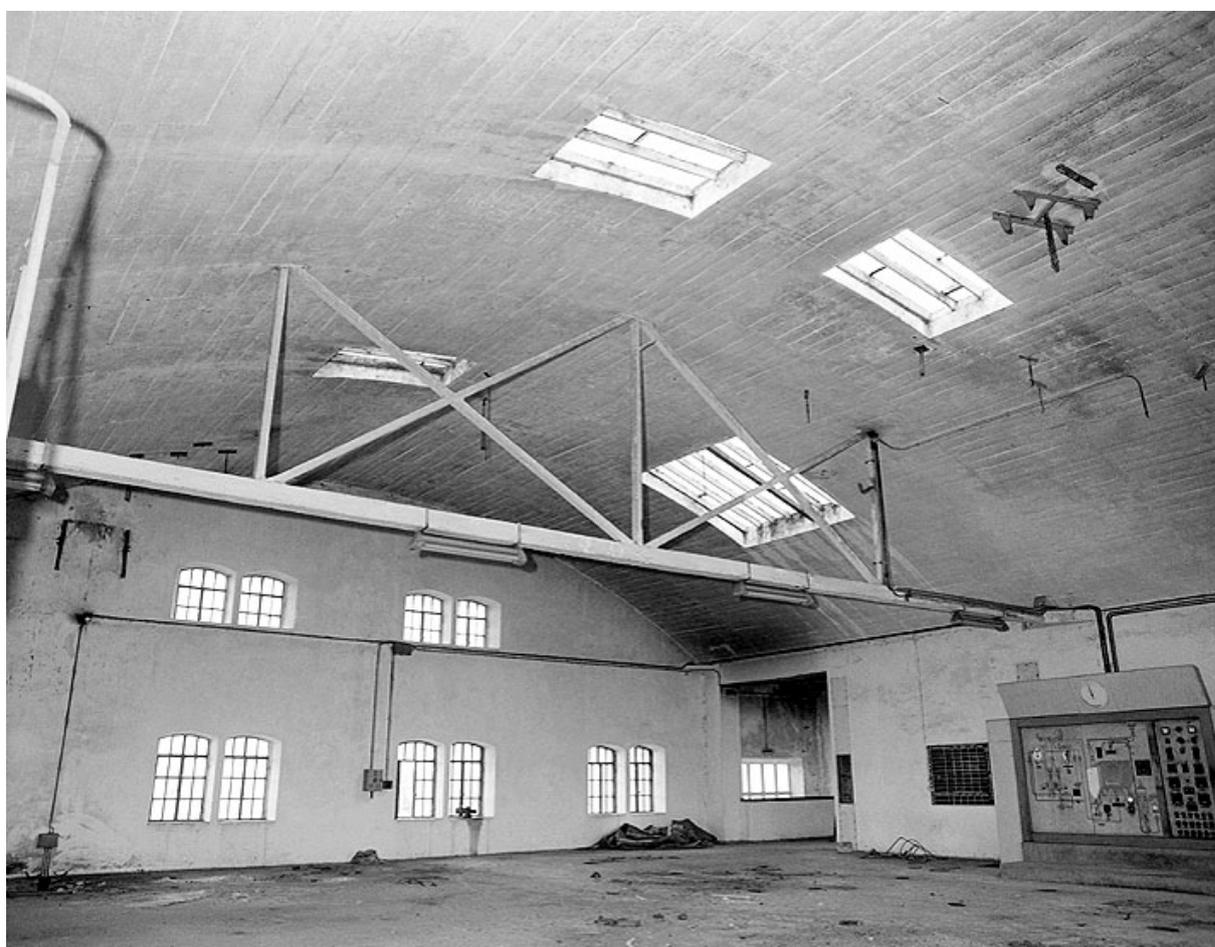
Doc19 Comble des silos.
Photographie avant destruction, 1989, Fortin,
Philippe.
Sous-direction de l'Inventaire général, cellule
patrimoine industriel, 89SG718X.

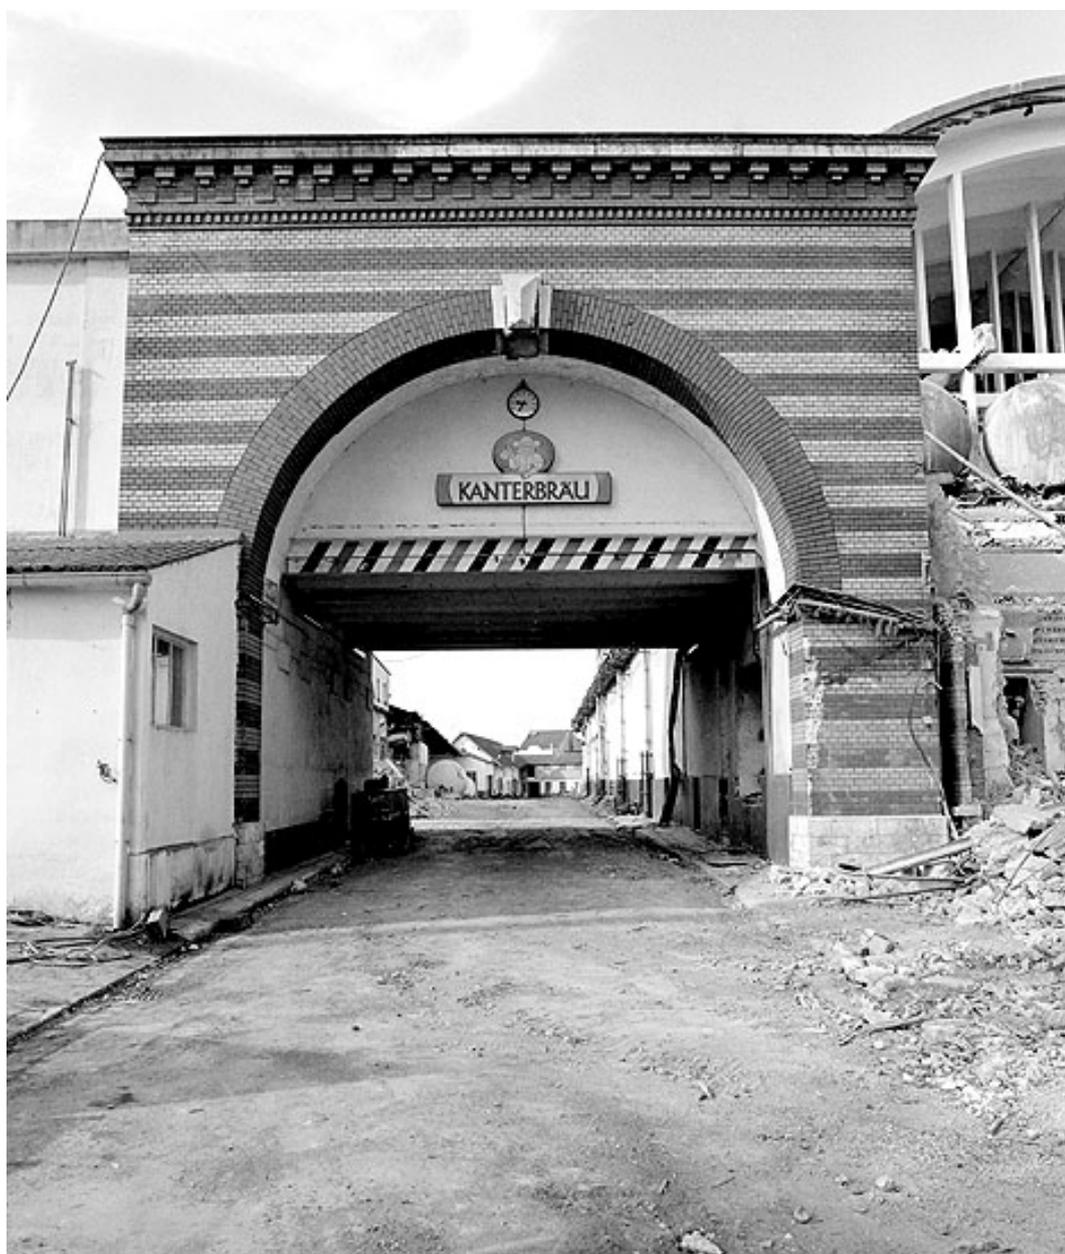
Doc20 Passage couvert sous la voie ferrée.
Photographie avant destruction, 1989, Fortin,
Philippe.
Sous-direction de l'Inventaire général, cellule
patrimoine industriel, 89SG697X.

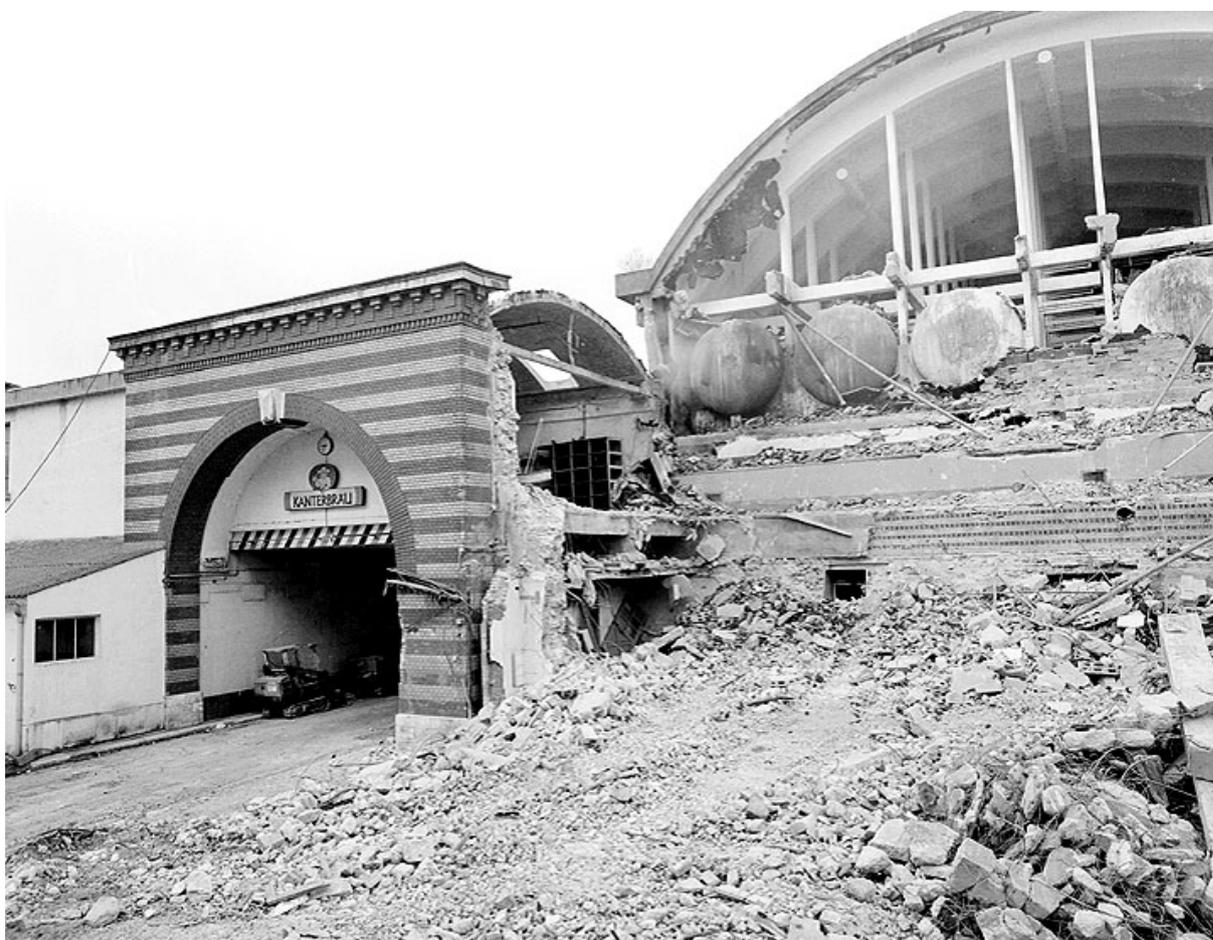
Doc21 Le passage couvert et le bâtiment du cuvage, en cours de démolition. Photographie avant destruction, 1989, Fortin, Philippe. Sous-direction de l'Inventaire général, cellule patrimoine industriel, 89SG717X.

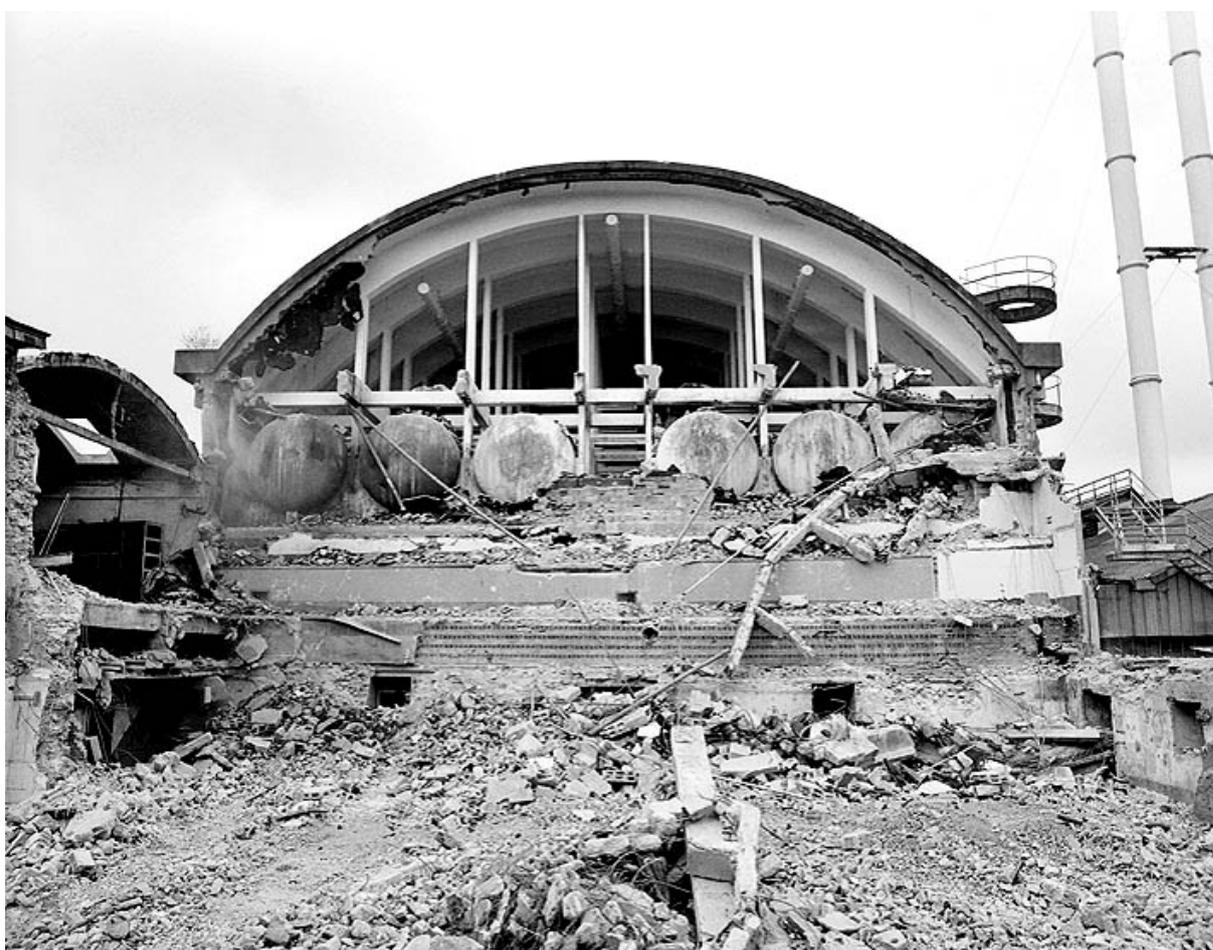
Doc22 Pignon est du cuvage, en cours de démolition. Photographie avant destruction, 1989, Fortin, Philippe.
Sous-direction de l'Inventaire général, cellule patrimoine industriel, 89SG716X.
