Département : 77
Aire d'étude : Melun
Commune : Melun
Adresse : Général-Leclerc (avenue) 2

Référence : IA77000434

Titre courant : **brasserie Gruber**

Dossier inventaire topographique ; patrimoine industriel établi en 2002 par Förstel Judith ; Pierrot Nicolas

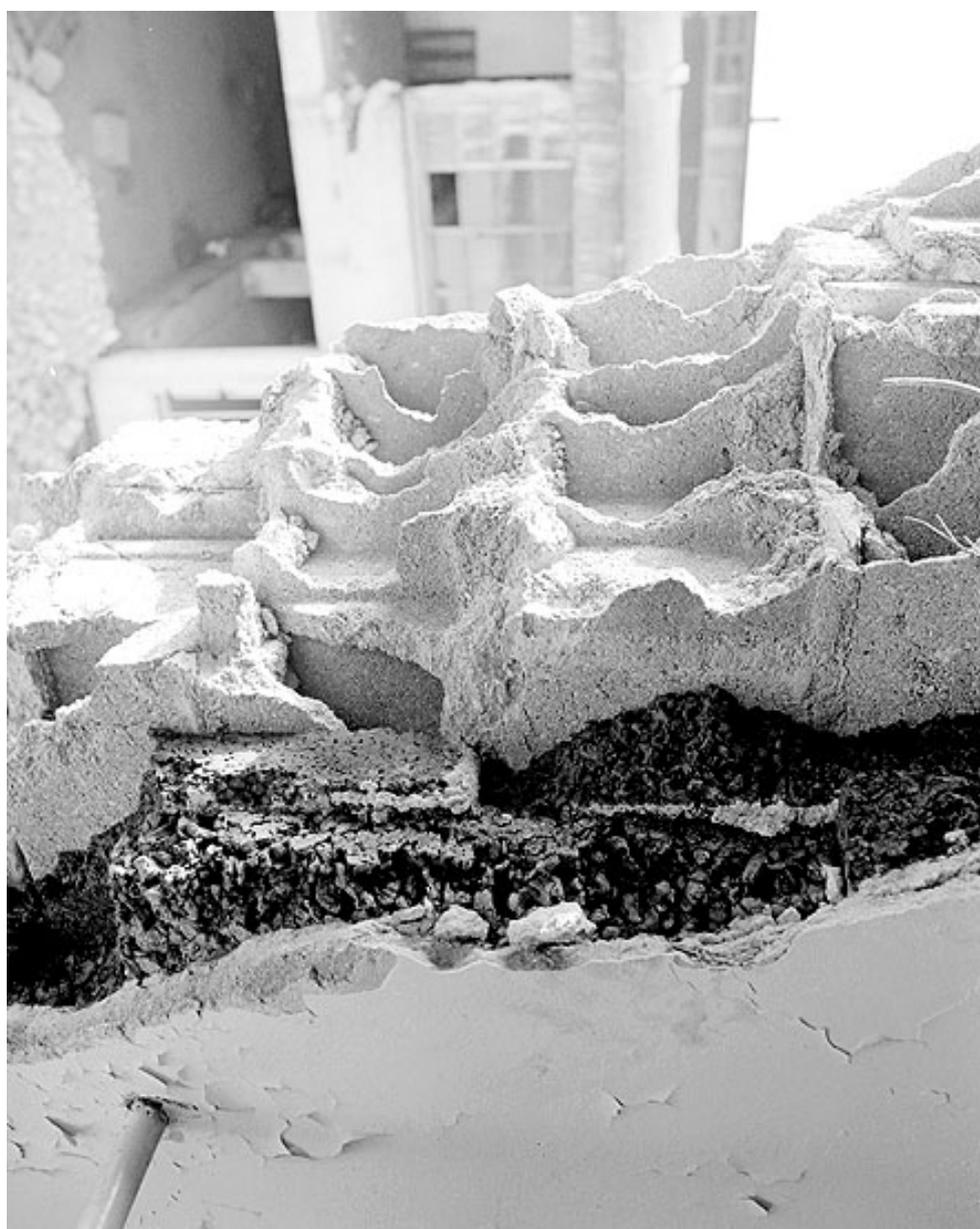
Doc23	Détails des matériaux des murs du cuvage : ciment, liège, parpaing. Photographie avant destruction, 1989, Fortin, Philippe. Sous-direction de l'Inventaire général, cellule patrimoine industriel, 89SG691X.	(c) Région Ile-de-France - Inventaire général du patrimoine culturel ; (c) Ministère de la culture / Asseline, Stéphane (reproduction) 03770017NUCB
-------	--	--

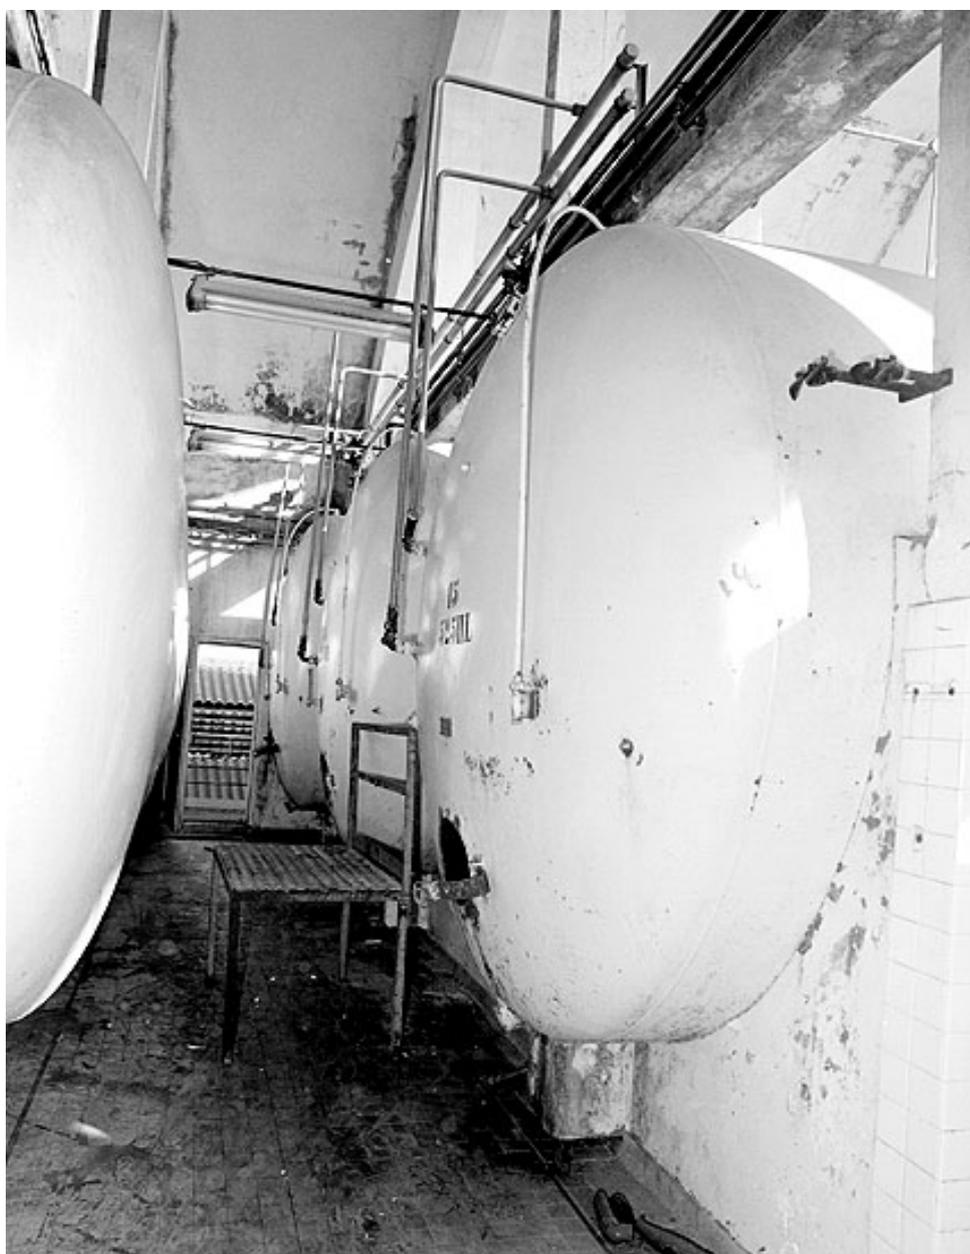
Doc24 Intérieur du bâtiment de cuvage : cuves portant la plaque : "Etablissements métallurgiques Louis Granger et cie, Agen, 1947-9". Photographie avant destruction, 1989, Fortin, Philippe. Sous-direction de l'Inventaire général, cellule patrimoine industriel, 89SG680X.

cave à fermentation (vaste salle carrée), et des cuves de conserve de deux étages d'une capacité de 30 000 hl. En 1893 sont construits les bureaux et le logement patronal. Cet ensemble forme alors la plus grande usine de Melun. Une voie de raccordement relie directement l'usine à la gare de Melun, la brasserie ayant fait construire 65 wagons-glacières pour transporter la bière. La production reste importante jusqu'à la deuxième guerre mondiale. Une grande partie des bâtiments, endommagés par les bombardements en 1944, sont reconstruits après la guerre et dotés d'un nouvel équipement : les cuves sont ainsi fournies par les établissements Louis Granger et compagnie (Agen). Dans la seconde moitié du 20e siècle, la brasserie Gruber passe dans le giron de grands groupes industriels : le GBFA (Groupe des Grandes Brasseries Françaises) dans les années 1950, puis le groupe BSN. Dans les années 1960, la brasserie s'efforce de diversifier ses produits : sous la marque "Valstar", elle produit de la bière mais aussi des boissons gazeuses et des jus de fruits. L'usine est fermée en 1987, et détruite en 1990, à l'exception du logement patronal. Ce dernier, réhabilité par l'architecte J.Warnery, abrite actuellement une antenne de la Chambre des métiers de Seine-et-Marne. Le reste du site, qui couvre environ 3 ha, est englobé dans une zone d'aménagement concerté en 1995. Dans les dernières années du 20e siècle, on y édifie le Tribunal de Grande Instance (étudié : notice IA77000421) et un ensemble de logements.

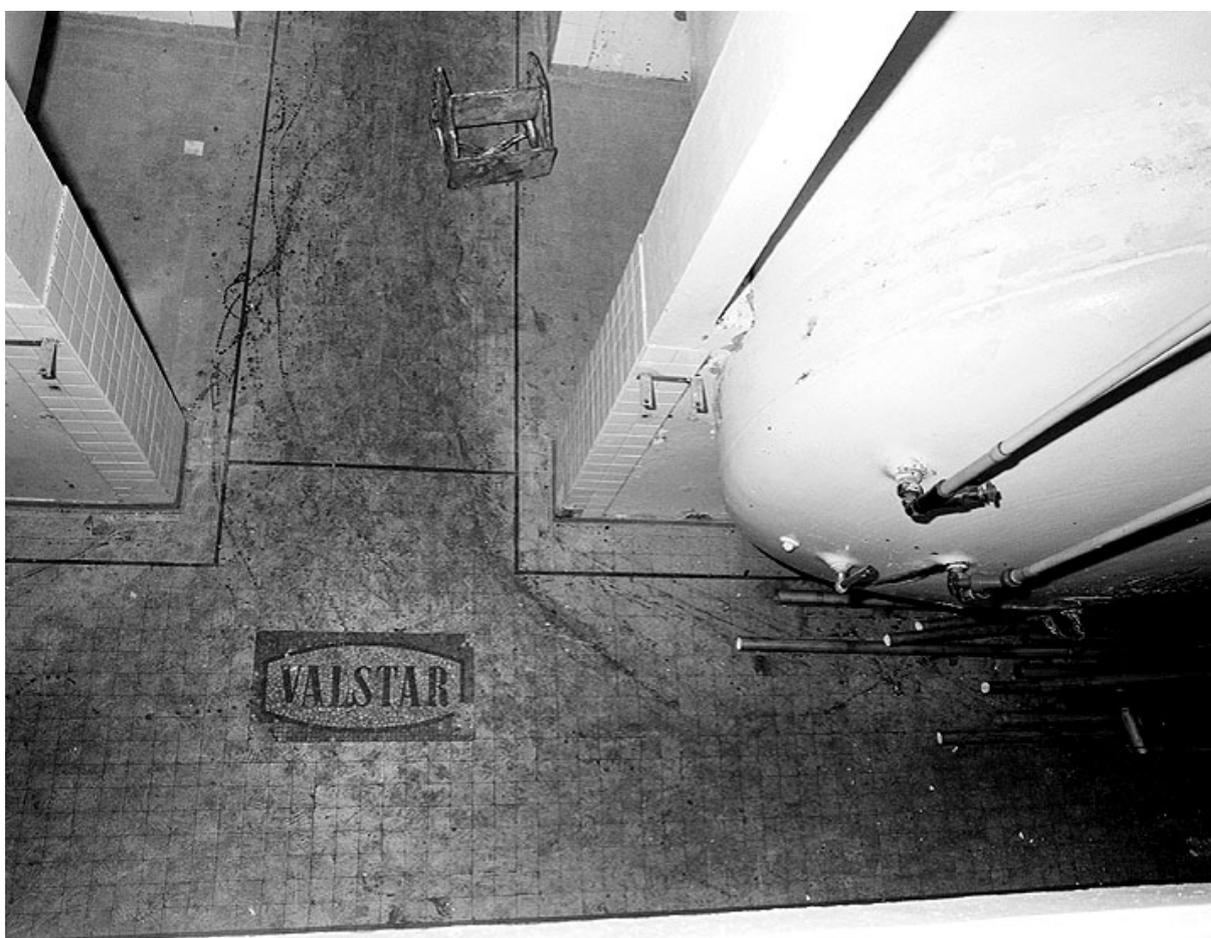
Doc25 Intérieur du bâtiment de cuvage : le deuxième étage, vu en plongée.
Photographie avant destruction, 1989, Fortin, Philippe.
Sous-direction de l'Inventaire général, cellule patrimoine industriel, 89SG705X.

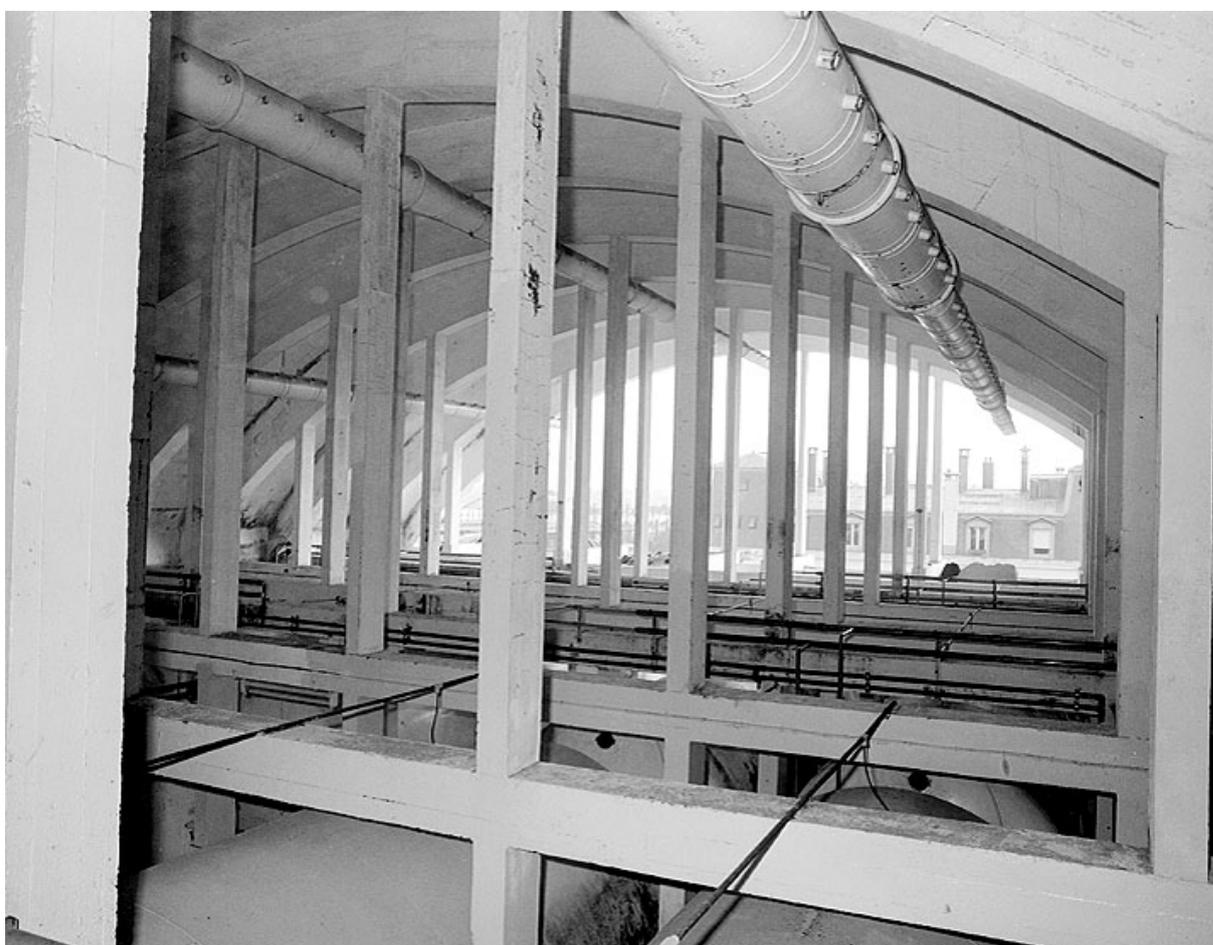
Doc27 Intérieur du bâtiment de cuvage : structure des combles.
Photographie avant destruction, 1989, Fortin, Philippe.
Sous-direction de l'Inventaire général, cellule patrimoine industriel, 89SG694X.

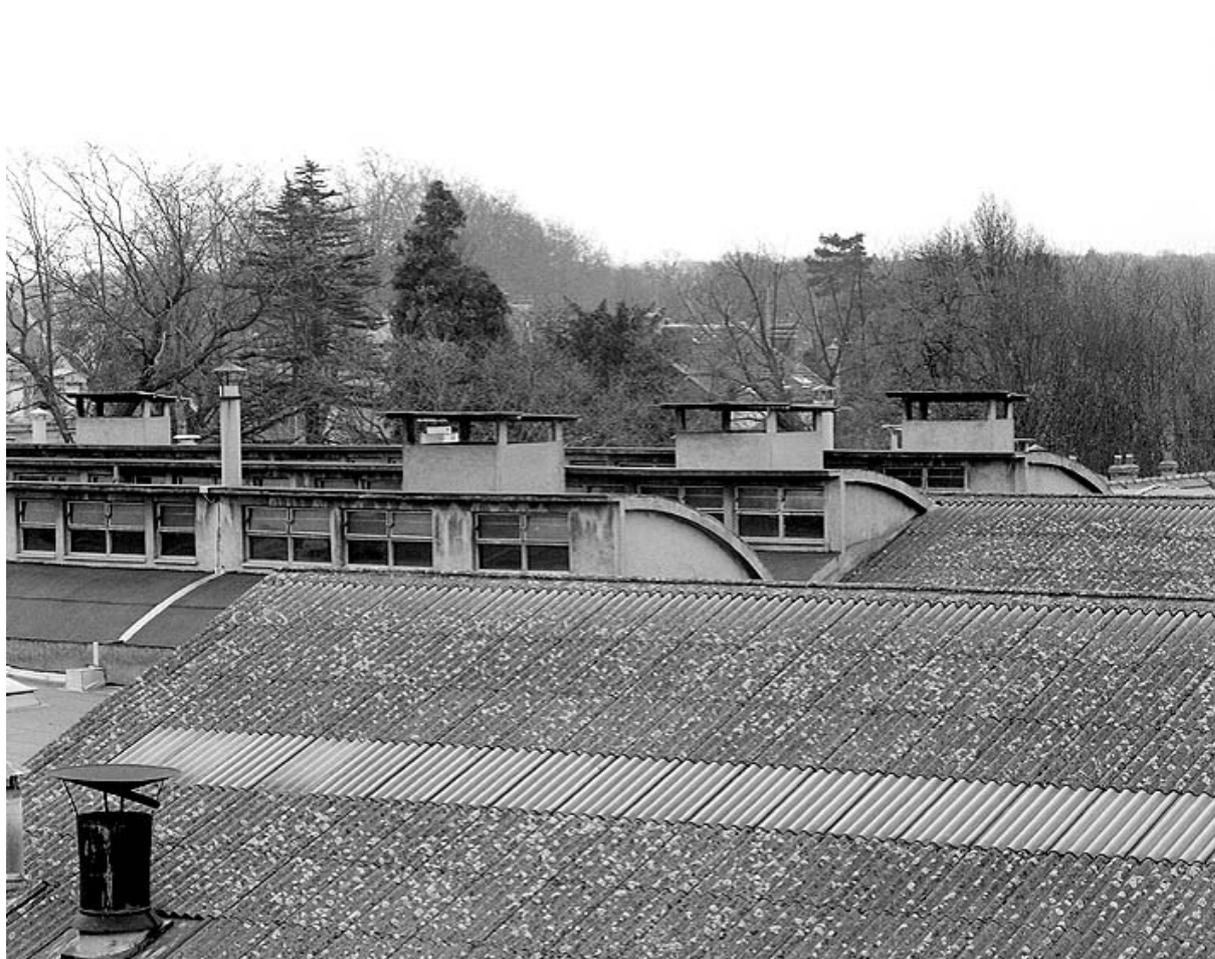
Doc28 Couverture du hall d'embouteillage.
Photographie avant destruction, 1989, Fortin,
Philippe.
Sous-direction de l'Inventaire général, cellule
patrimoine industriel, 89SG719X.

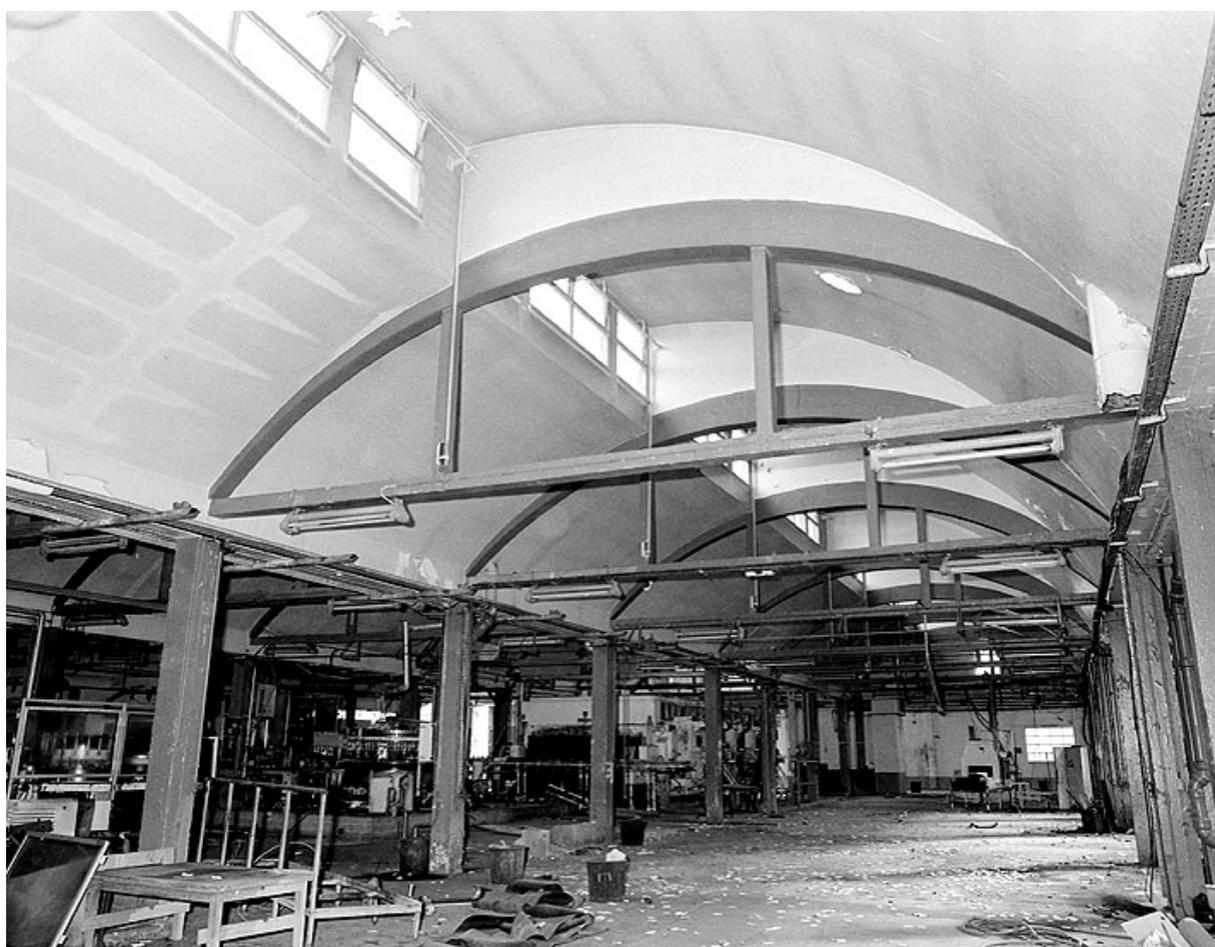
Doc29 Le hall d'embouteillage : vue intérieure.
Photographie avant destruction, 1989, Fortin,
Philippe.
Sous-direction de l'Inventaire général, cellule
patrimoine industriel, 89SG707X.

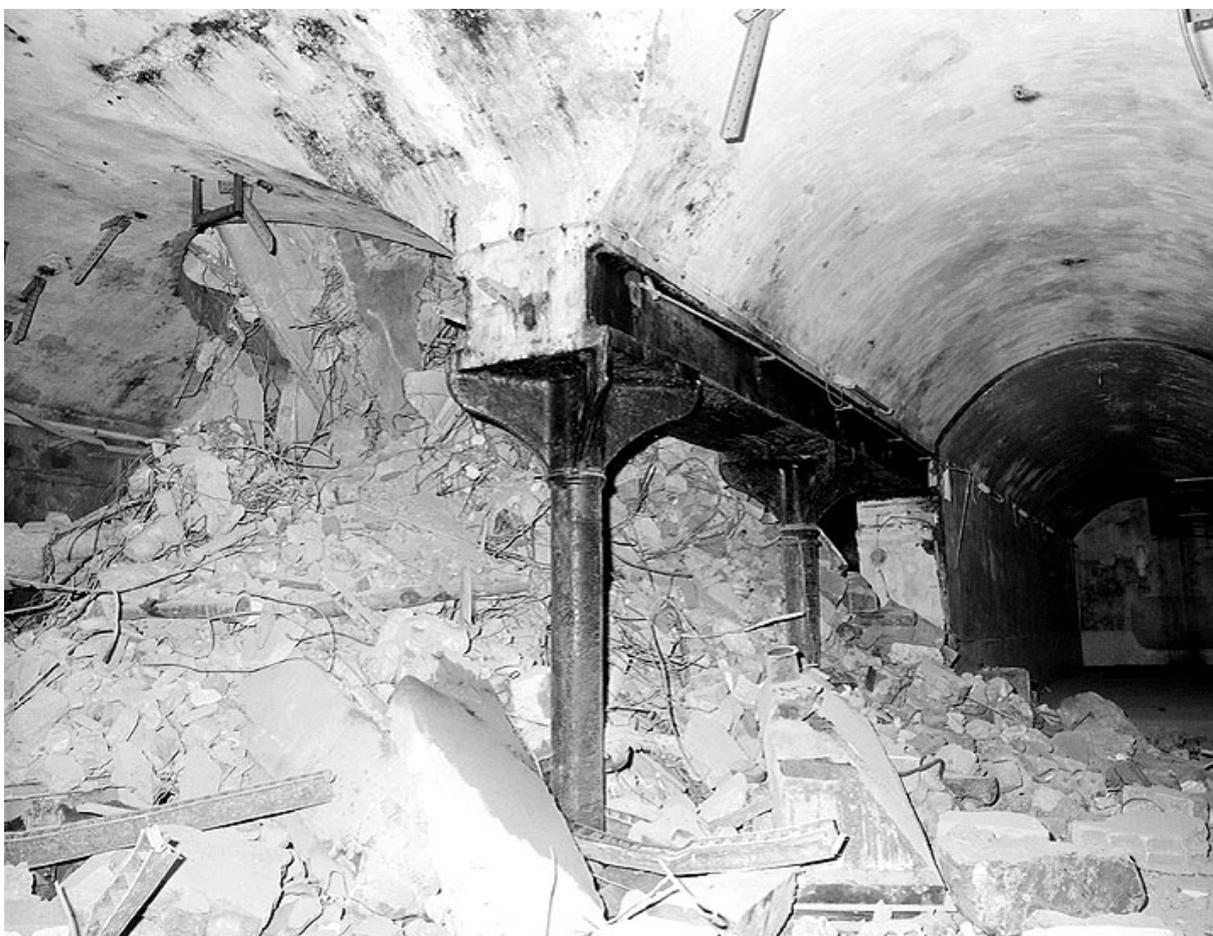
Doc31 Atelier de réparation : détail de la structure
 métallique.
 Photographie avant destruction, 1989, Fortin,
 Philippe.
 Sous-direction de l'Inventaire général, cellule
 patrimoine industriel, 89SG709X.

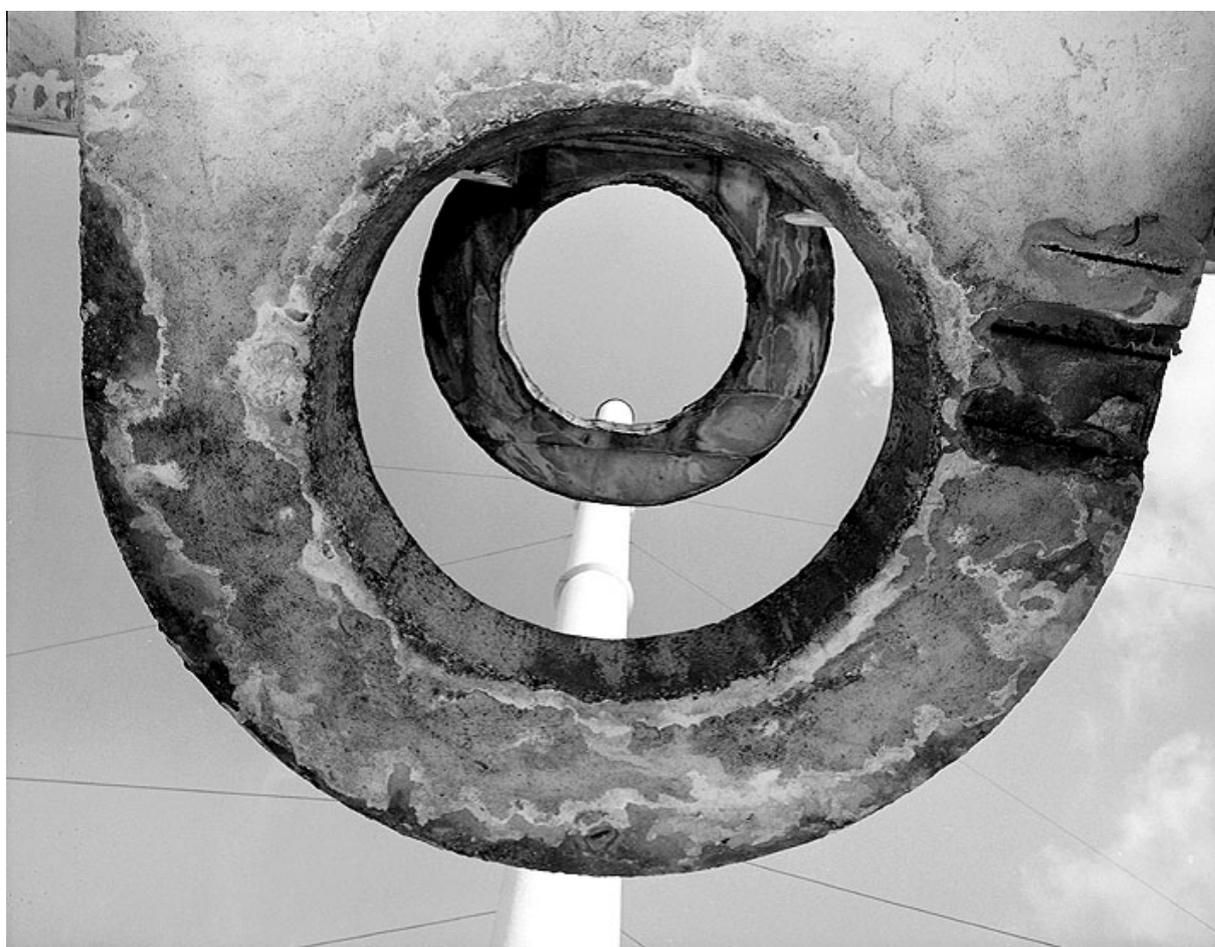
Doc32 Détail de la façade nord du bâtiment du cuvage.
Photographie avant destruction, 1989, Fortin,
Philippe.
Sous-direction de l'Inventaire général, cellule
patrimoine industriel, 89SG720X.

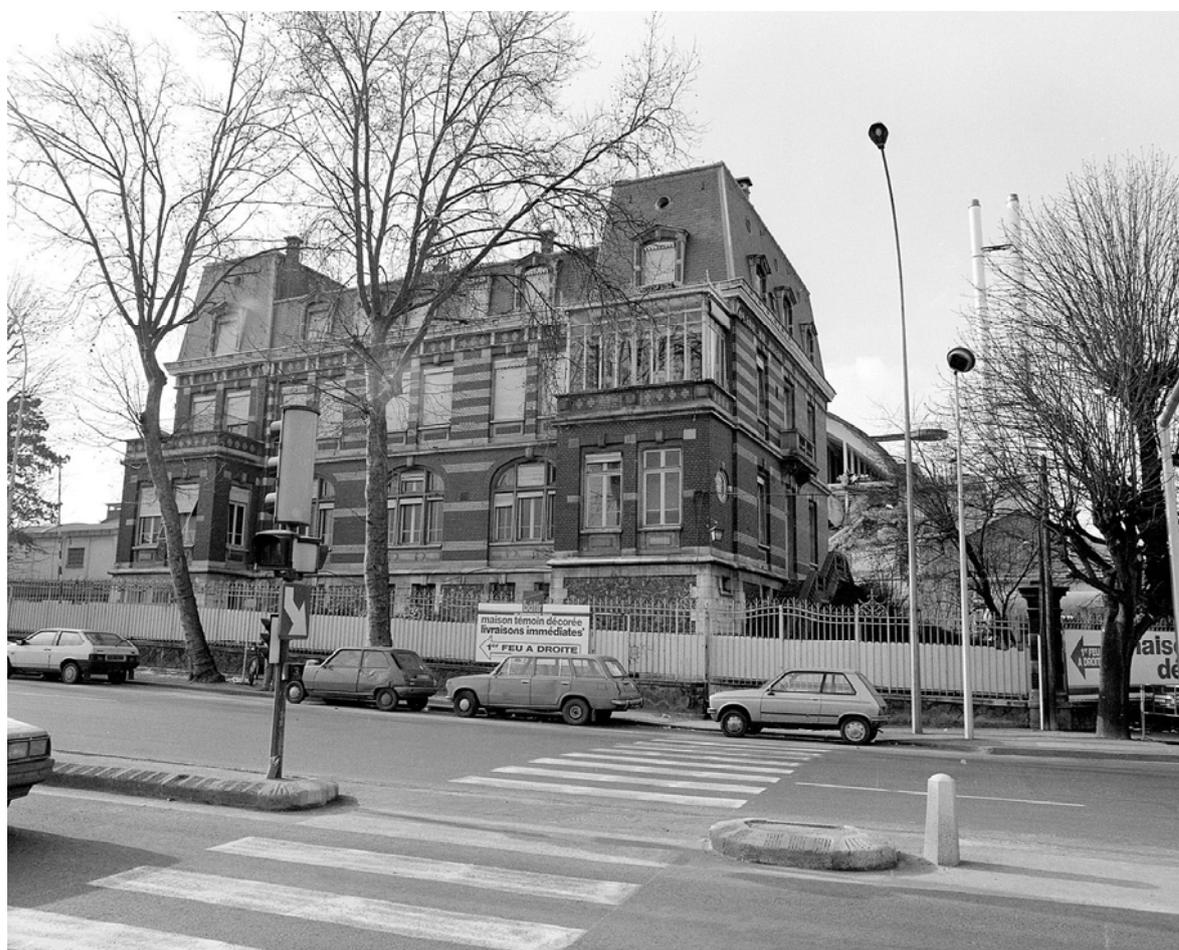
Doc33	Bâtiment des bureaux : vue de la façade (élévation est), depuis l'avenue du Général-Leclerc. Photographie avant destruction, 1989, Fortin, Philippe. Sous-direction de l'Inventaire général, cellule patrimoine industriel, 89SG695X.	(c) Région Ile-de-France - Inventaire général du patrimoine culturel ; (c) Ministère de la culture / Asseline, Stéphane (reproduction) 03770027NUCB
-------	---	---

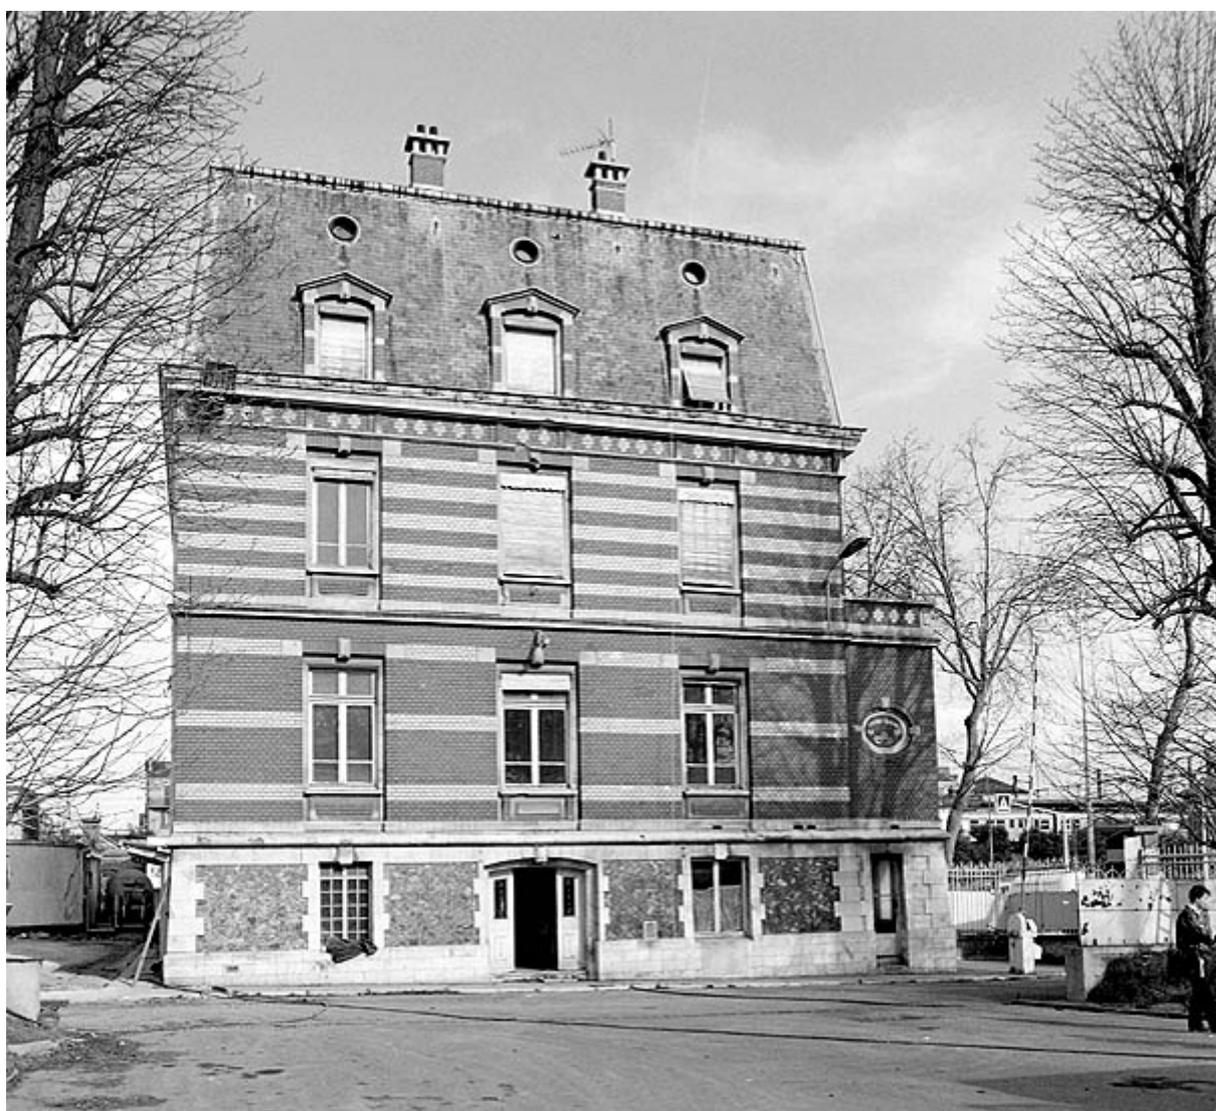
Doc35 Bâtiment des bureaux : élévation latérale.
Photographie avant destruction, 1989, Fortin,
Philippe.
Sous-direction de l'Inventaire général, cellule
patrimoine industriel, 89SG682X.

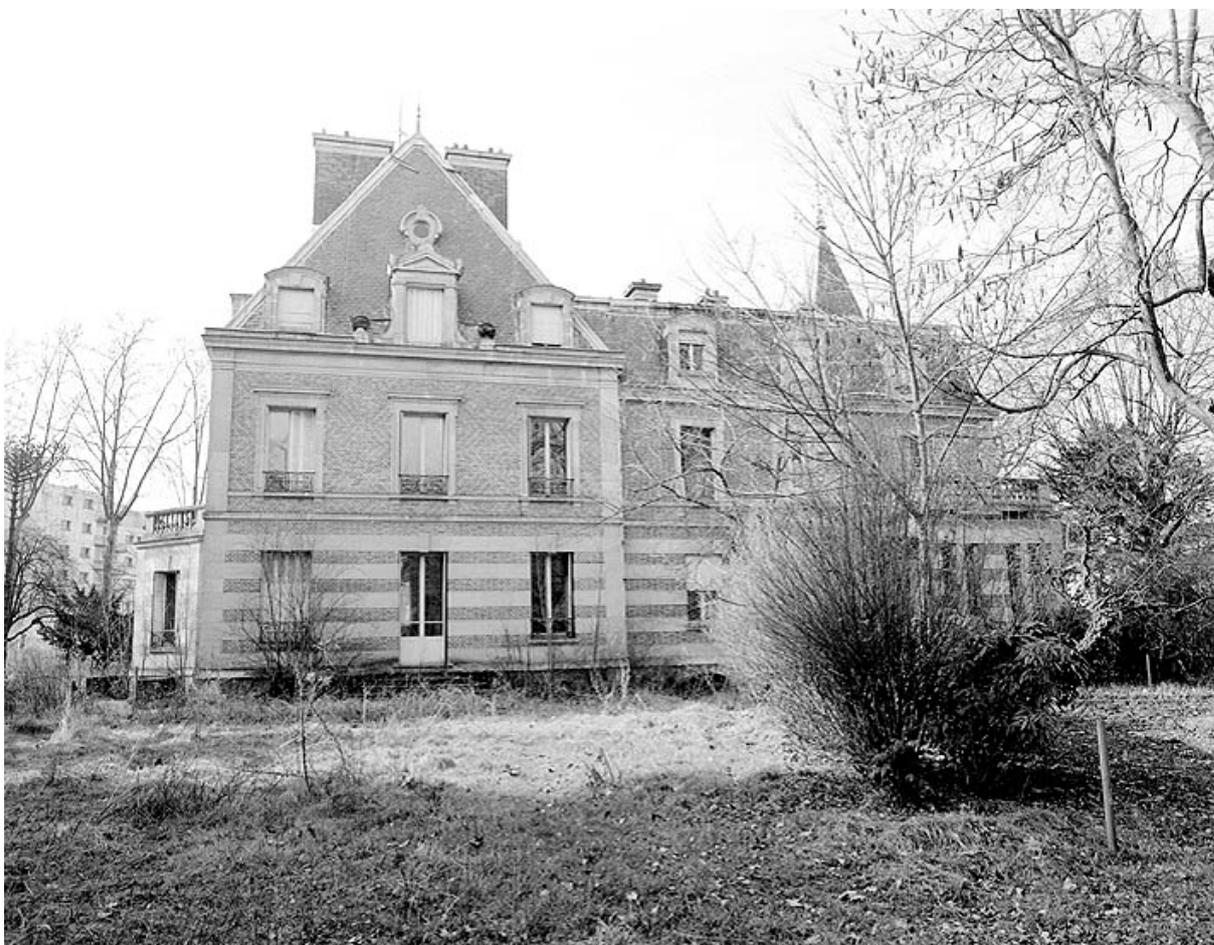
Doc39 Façade arrière (ouest) du logement patronal, dit "château", en 1989.
Photographie avant destruction de l'usine, 1989, Fortin, Philippe.
Sous-direction de l'Inventaire général, cellule patrimoine industriel, 89SG681X.
