Dénomination : **usine de taille de matériaux de construction**

Appellation et titre : **atelier de sculpture Boirlaud**

Dossier de patrimoine industriel (enquête partielle, commune de Limoges) établi en 2002 par Pillet Frédéric (c) Inventaire général, 2002

Usine de taille de matériaux de construction appelé atelier de sculpture Boirlaud

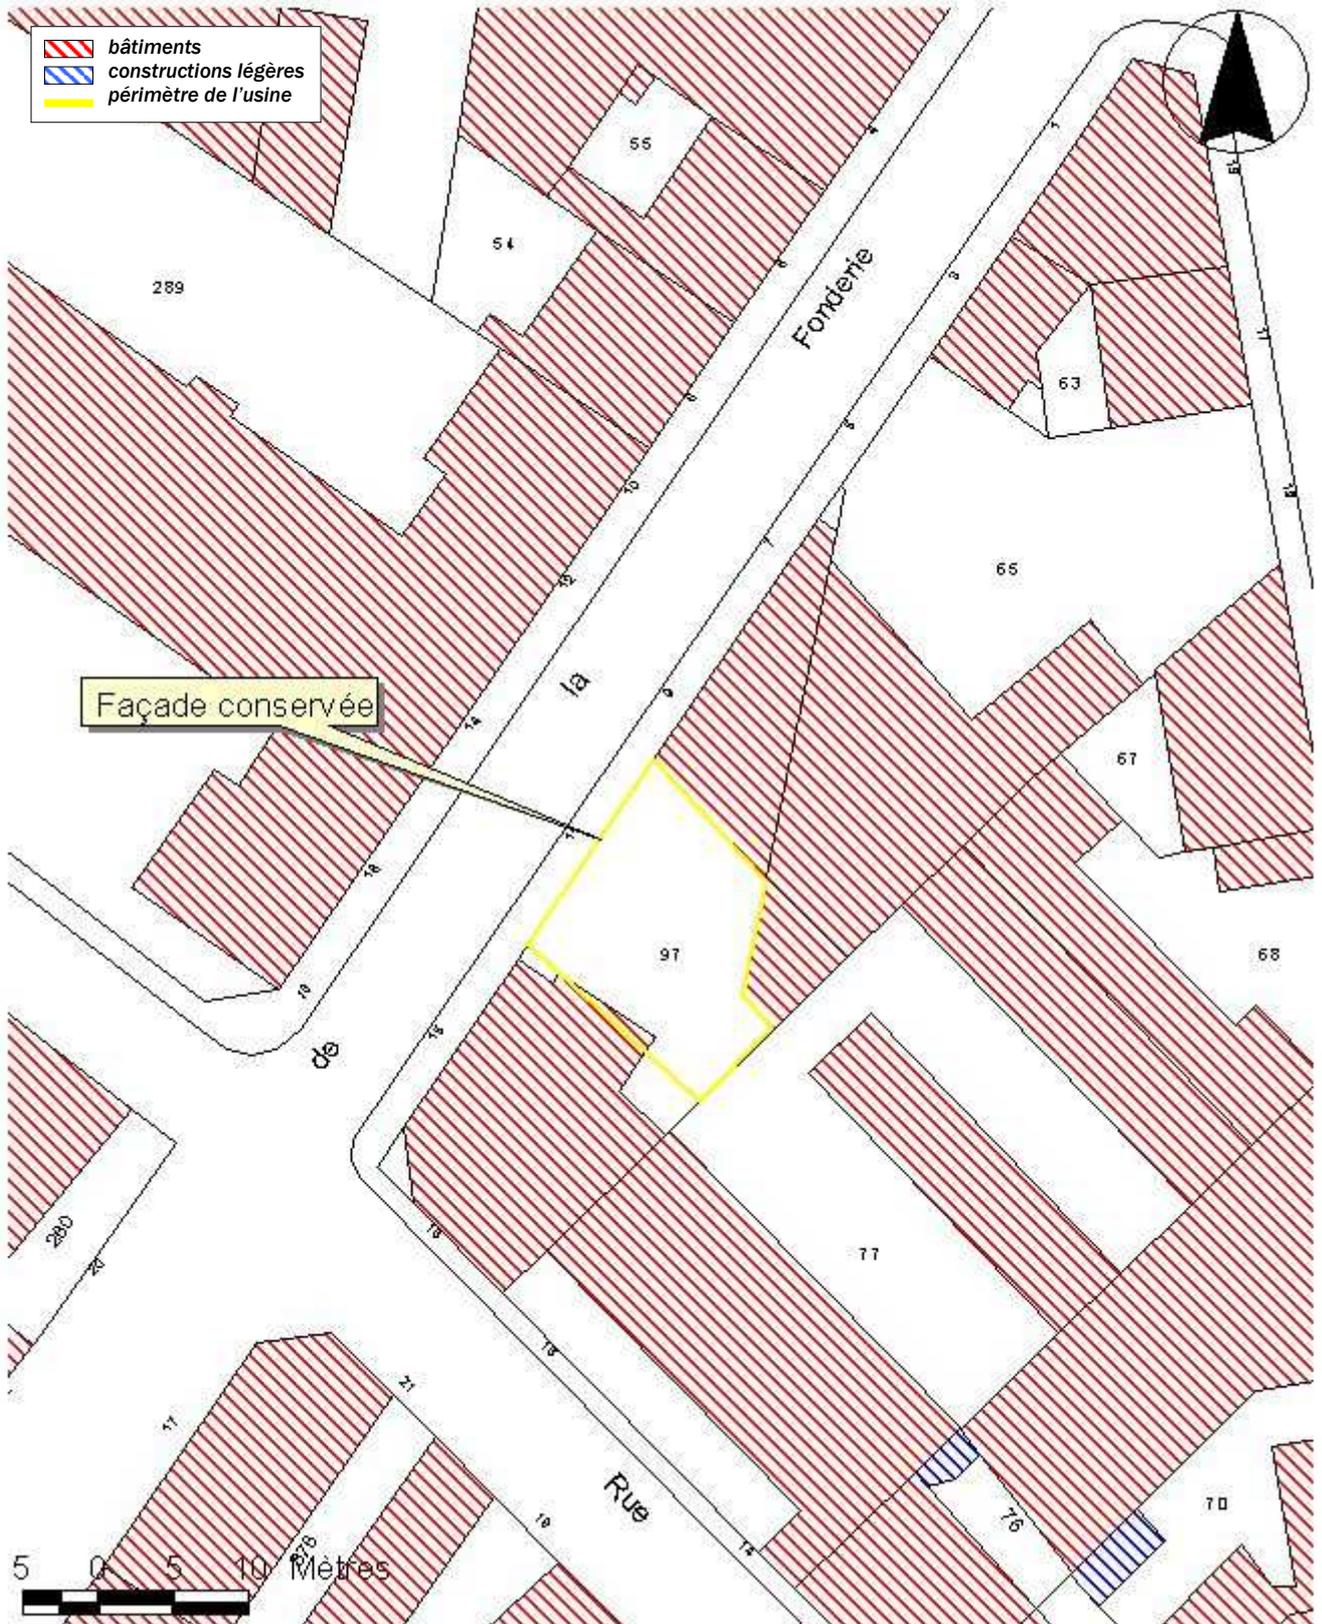
Des.3 Plan masse.

D'après le plan cadastral, 2002, section DE, 1 : 500 , Origine cadastre © Droits de l'Etat réservés.

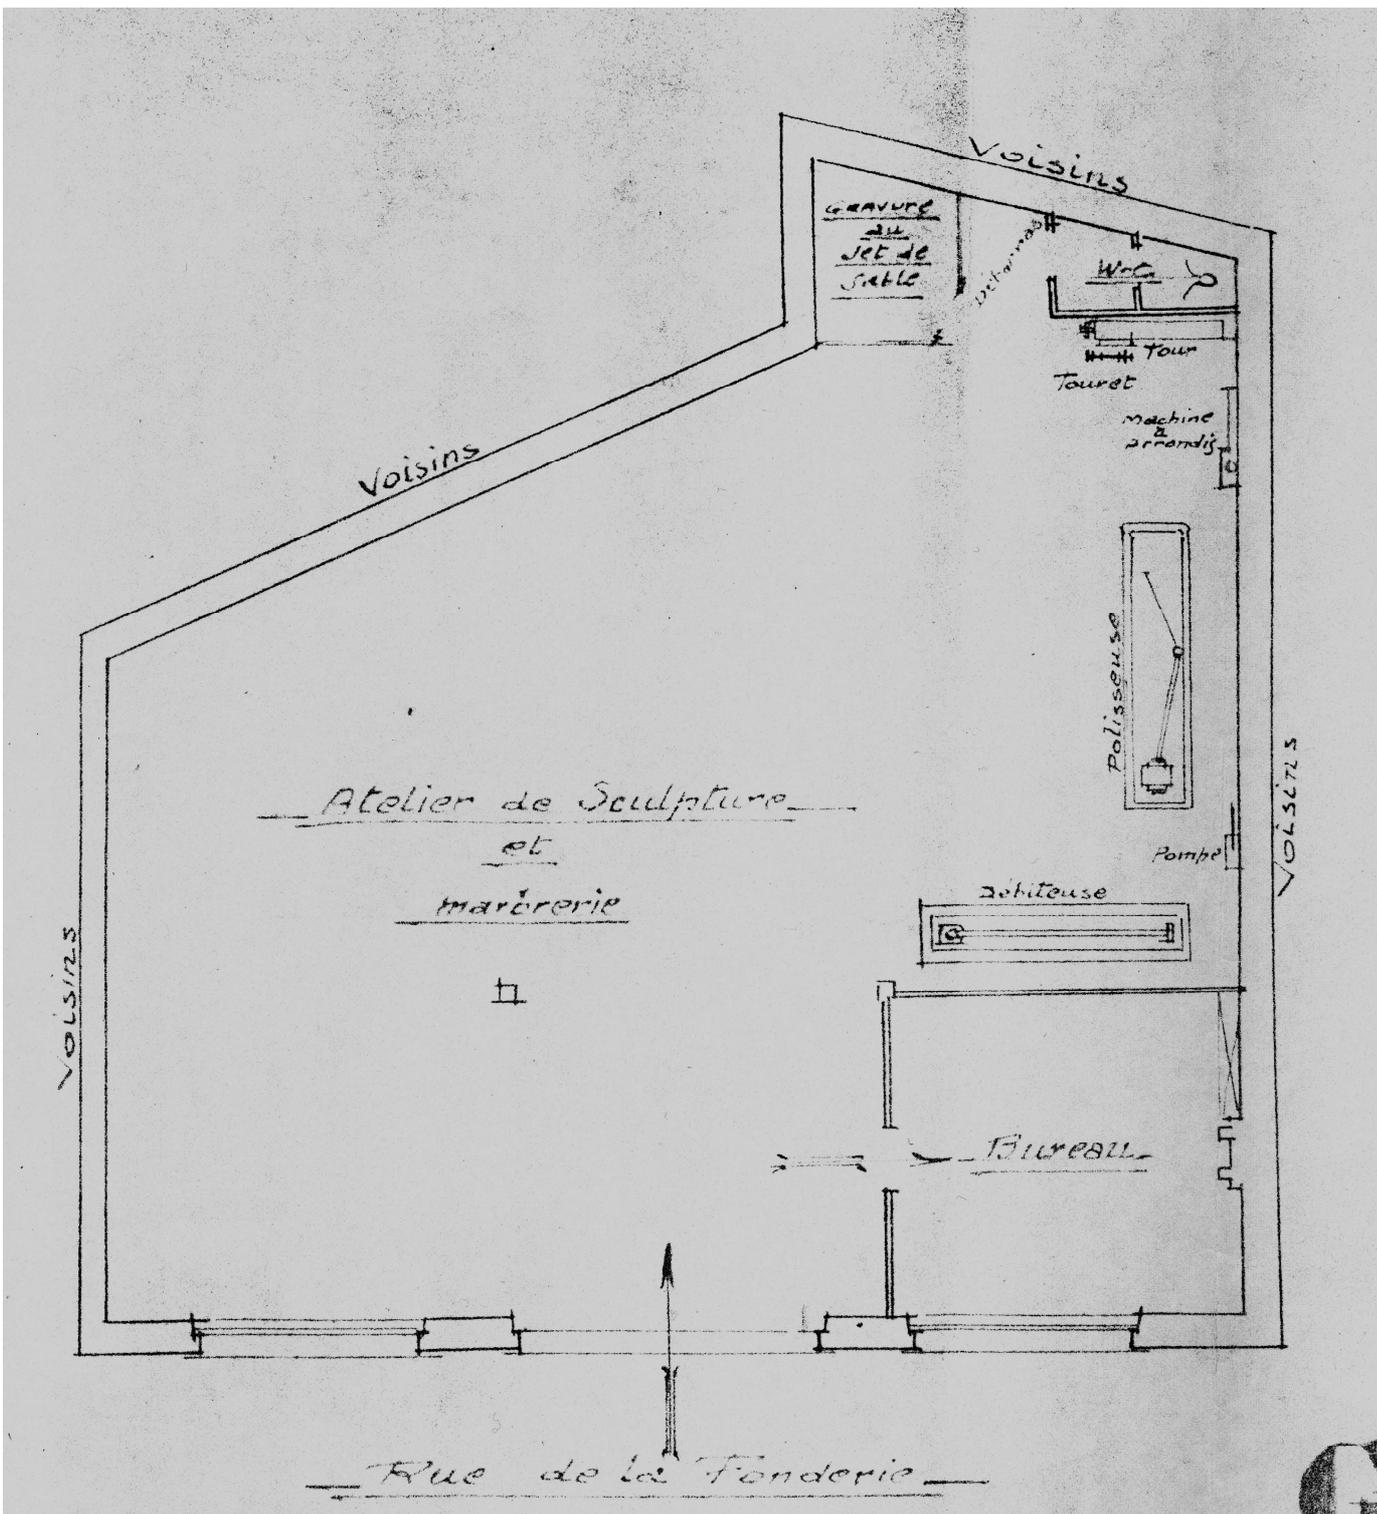
Doc.1 Plan masse de l'atelier : "Monsieur A. Boirlaud - Sculpteur-marbrier - Rue de la Fonderie - Limoges" / Galtier Frères & Cie. 1 : 100. [1924]. Plan : noir & blanc.
CRMH Limousin.

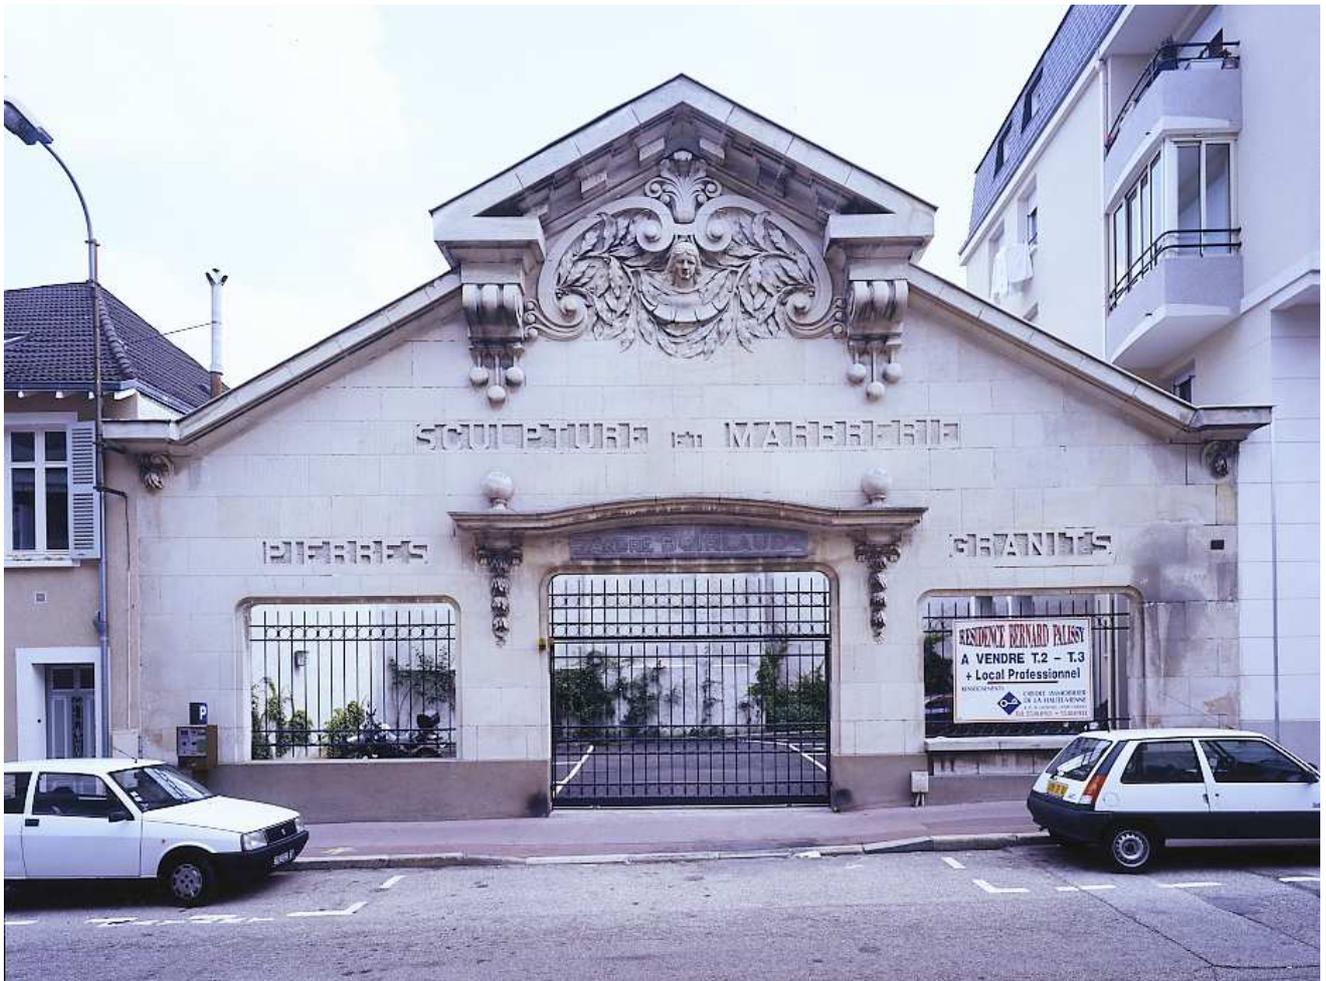
Fig.1 Façade antérieure de l'atelier.

COMMENTAIRE DESCRIPTIF: La façade de l'atelier, en pierre de taille, est traitée en pignon. Il est amorti par un fronton triangulaire à base interrompue. Le tympan est sculpté de feuillages entourant une tête de femme. Chacune des trois baies est surmontée d'une inscription sculptée : "PIERRES", "SCULPTURE ET MARBRERIE", "GRANITES". Le linteau de la baie centrale tenant lieu d'entrée porte une table saillante, dont l'inscription sculptée est la suivante : "ANDRE BOIRLAUD".

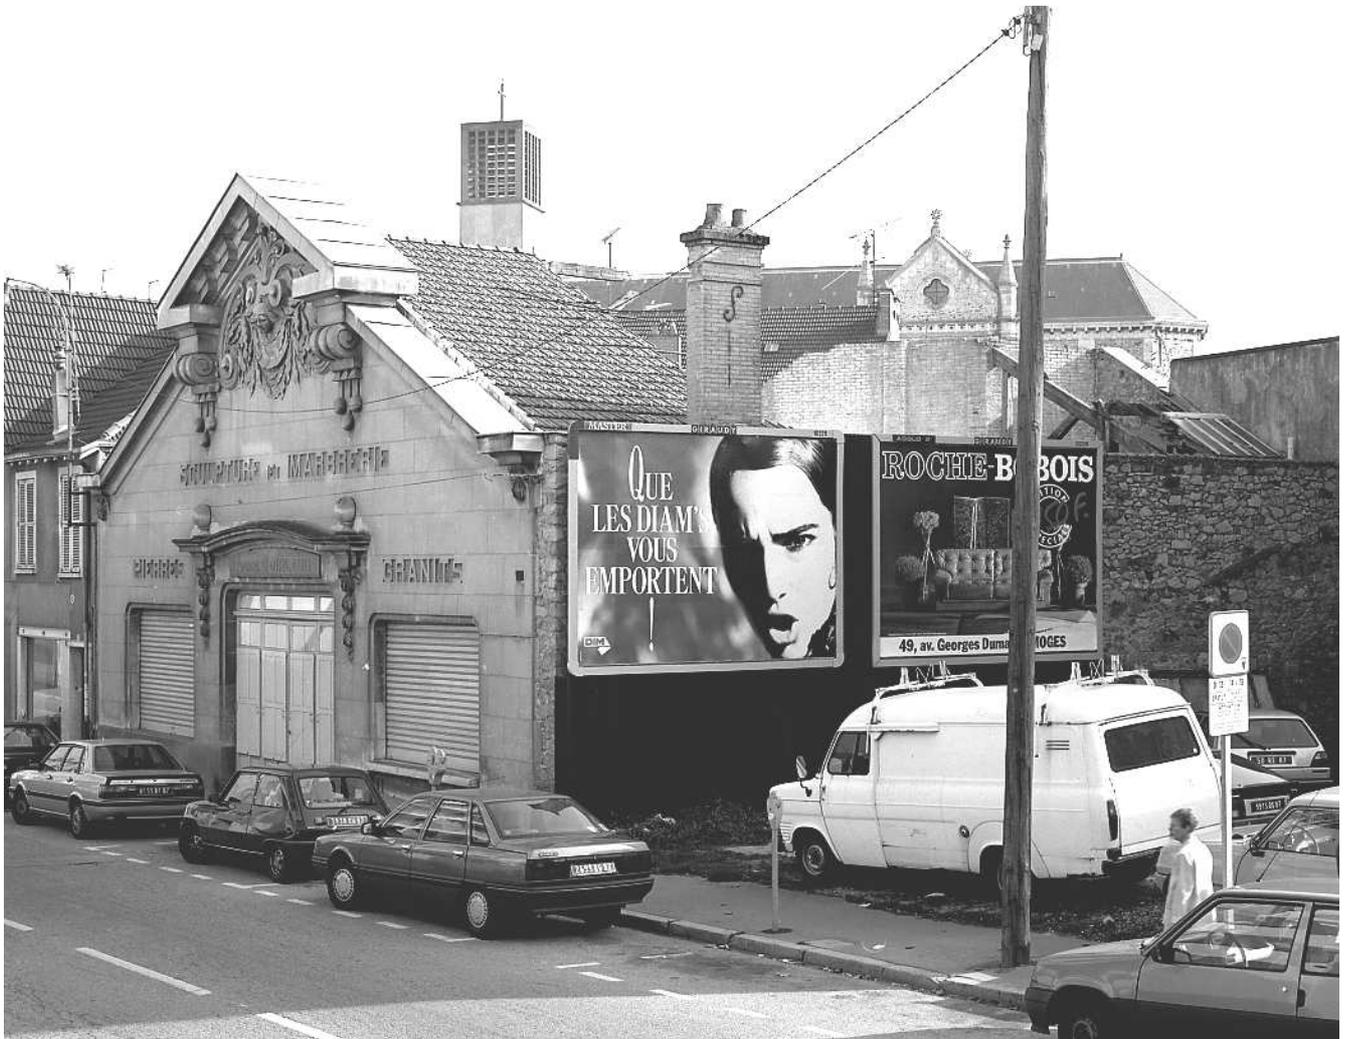
Fig.2 Façade antérieure de l'atelier, vue du Sud-Est.
