Adresse : Pasteur (rue) 1 ; Bernard-Palissy (rue)

Dénomination : **usine de chaussures**

Appellation et titre : **Bidaud, Boutet et Cie**

Dossier de patrimoine industriel (enquête partielle, commune de Limoges) établi en 2002 par Pillet Frédéric (c) Inventaire général, 2002

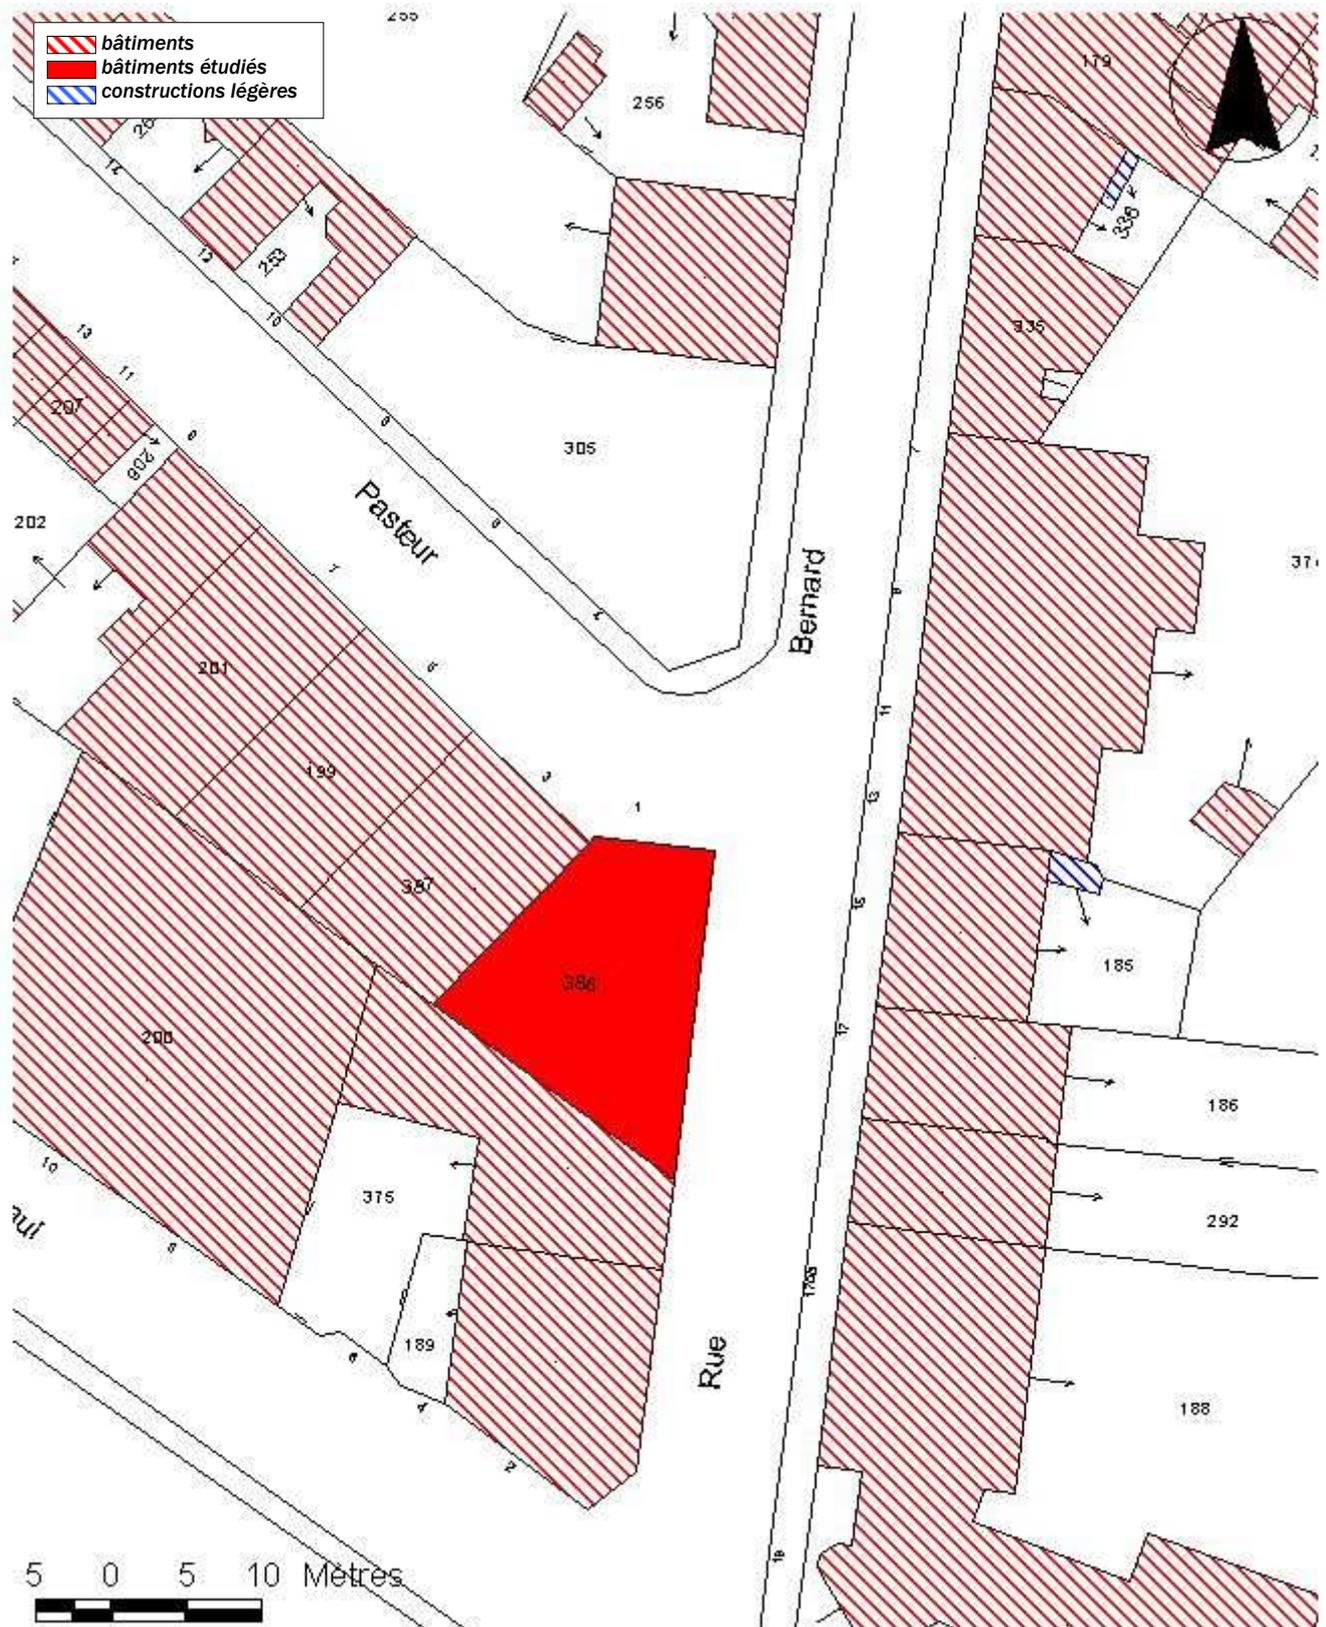
Des.3 Plan masse.

D'après le plan cadastral, 2002, section DE, 1 : 500, Origine cadastre © Droits de l'Etat réservés.

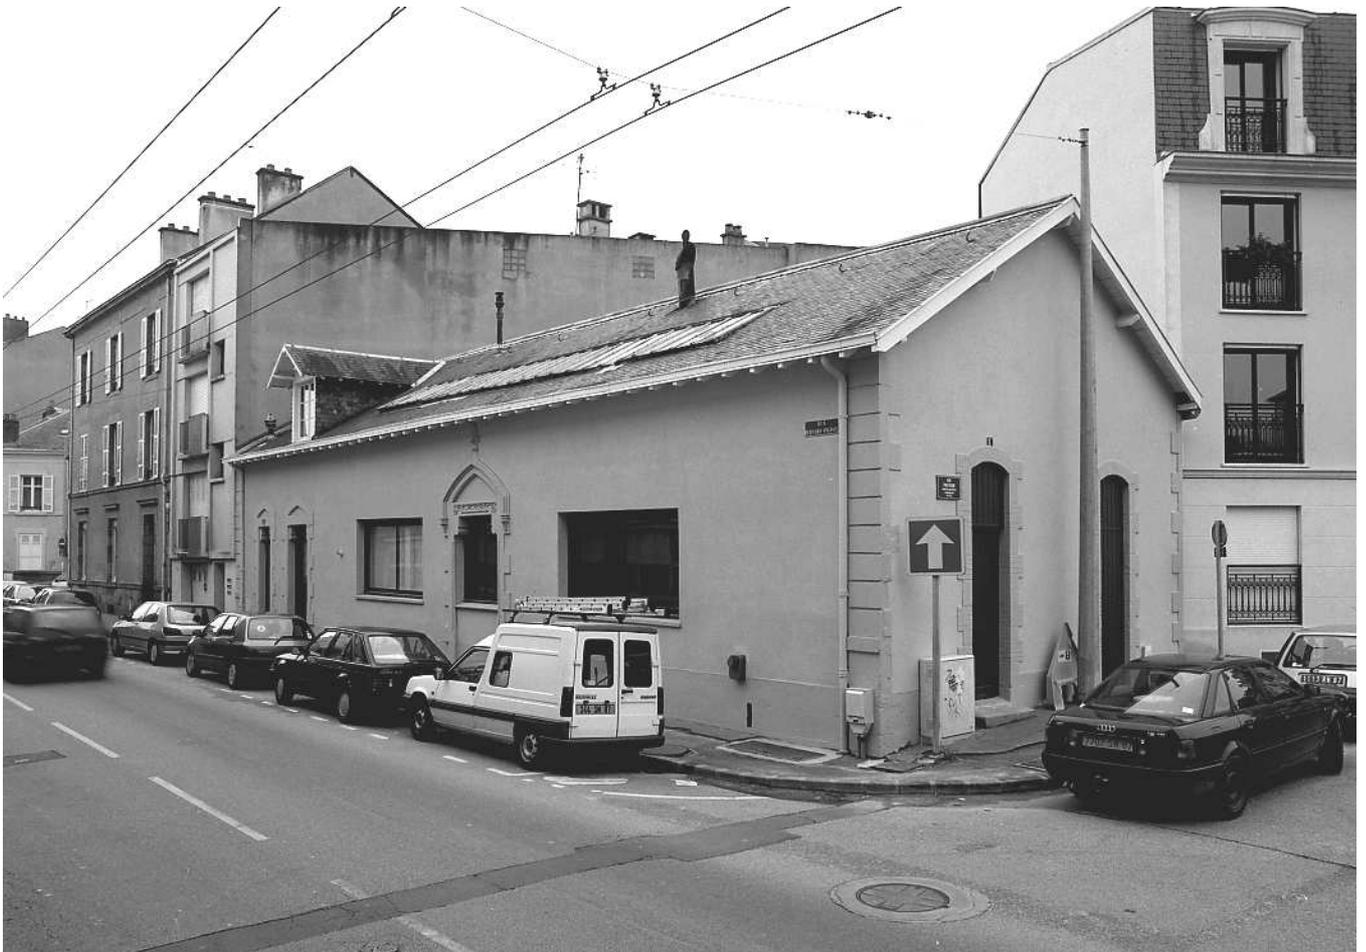
Fig.1 L'ancienne usine de chaussures Bidaud, Boutet et Cie vue du Nord-Est.

COMMENTAIRE DESCRIPTIF: Constitué d'un rez-de-chaussée et d'un étage de comble, l'ancien atelier est construit en moellon de pierre enduit. Il est couvert d'un toit à longs pans, en ardoise, percé d'une lucarne. Les ouvertures du pignon, rue Pasteur, ont des encadrements en brique ; ceux des ouvertures de la façade antérieure, rue Palissy, sont en pierre de taille. La baie centrale de cette façade est surmontée d'un décor néogothique (galbe en arc brisé).
